# Ekolsunds slott

Husby Sjutolfts socken  
Enköpings kommun

Renovering av plåttak och fasadputs 2007  
Antikvarisk kontrollrapport över utförda arbeten

Antikvarisk kontrollrapport över utförda arbeten

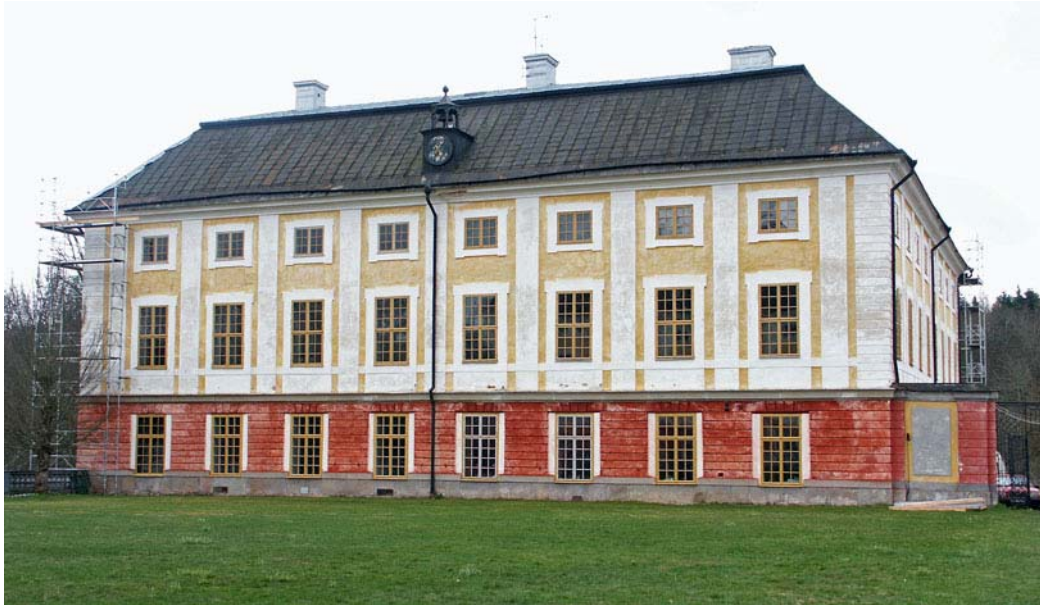
*Slottets norra sida före renoveringen när ställningarna rests på östra gaveln.*

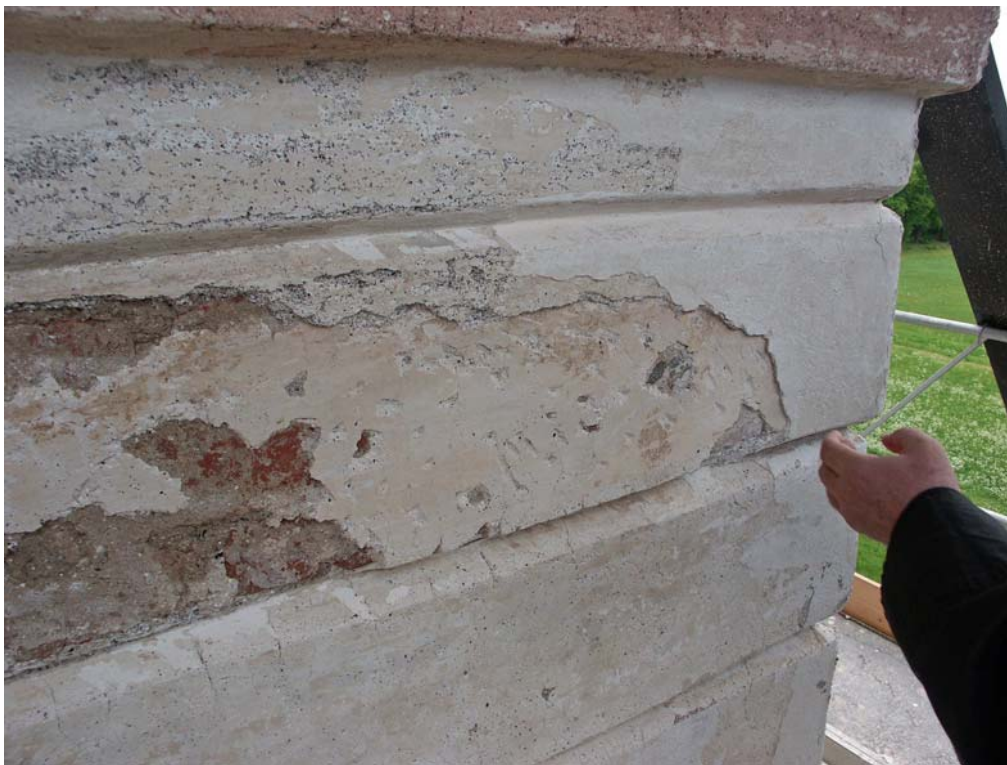
*Hörnlisen på östra fasaden under takfot med bevarad puts från 1600-talet. Putsen är glättad och mycket slät och har en gulbrun färg. Den varmvita färgen mitt i bilden är kalkfärg från 1600-talet.*

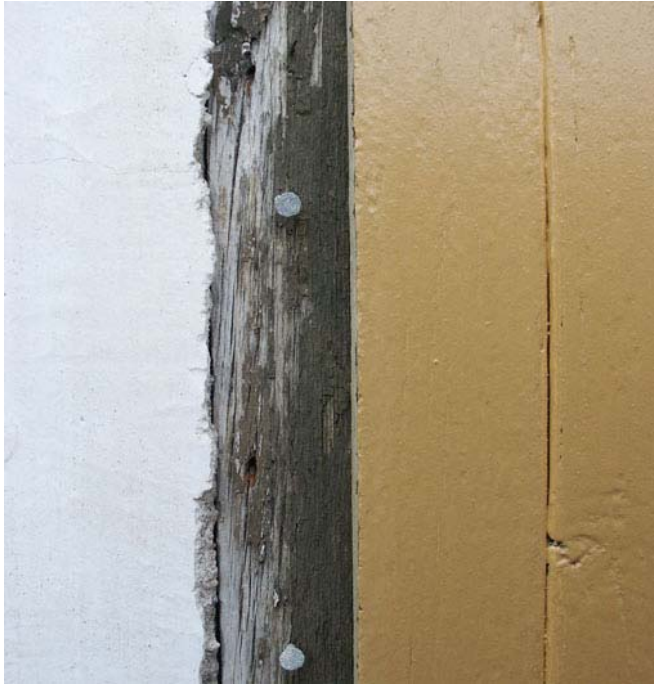
*Fönsterkarm från 1600-talet som varit överputsad. Spår av ursprunglig brun färg kan skönjas.*

Utputsade fönsteromfattningar på översta våningen revs bort. Vid fönstren med överputsad karm frilades de överputsade karmarna i fall putsen var skadad. Någon ny överputsning gjordes inte där. På de fönster med överputsad karm, där det inte förelåg några putsskador, lämnades putsen i befintligt skick.

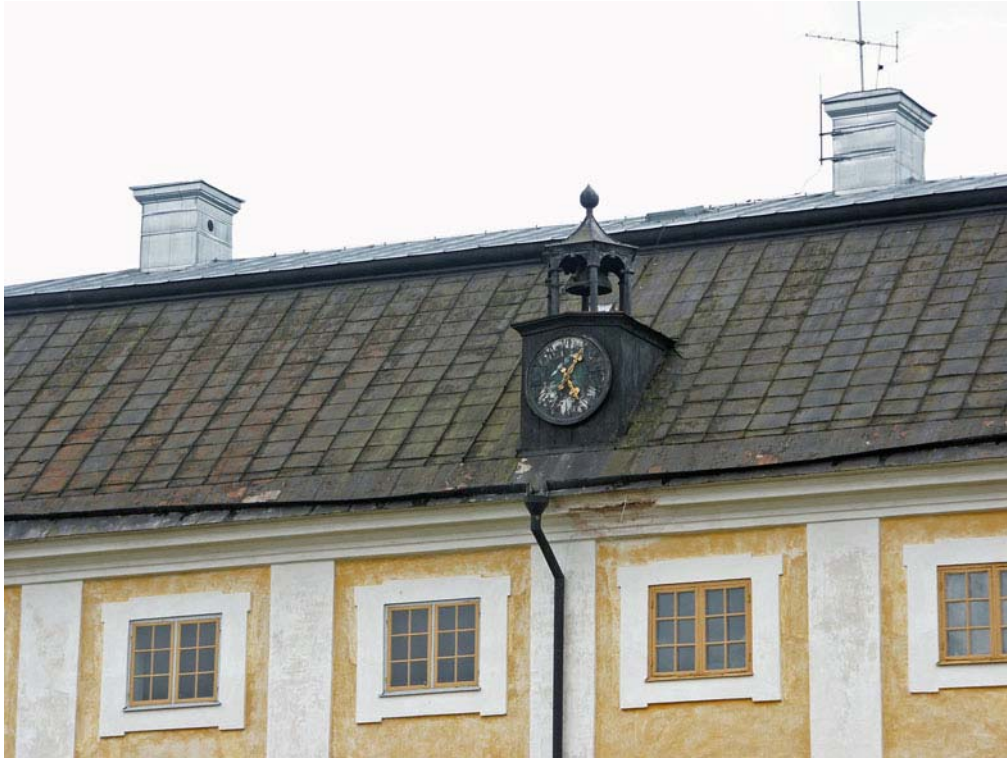
*Plåttäckningen från omkring 1750, ett av mycket få bevarade plåttak från denna tid. Norra takfallet med urtavlan och klockuppgnaden.*

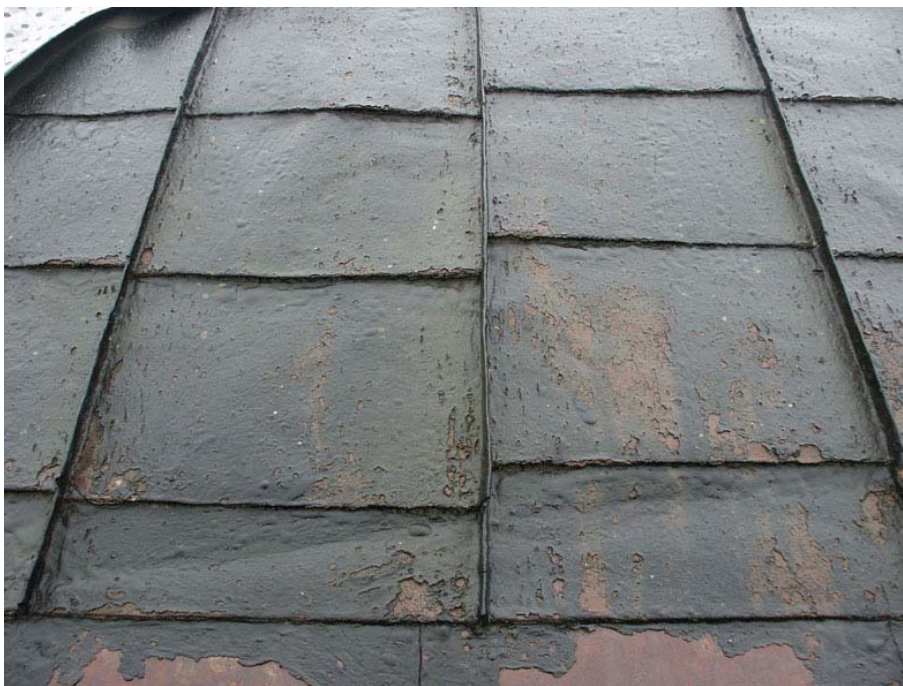
*Detalj av den gamla takplåten på norra takfallet. Hakfalsarna är lagda med viss förskjutning.*

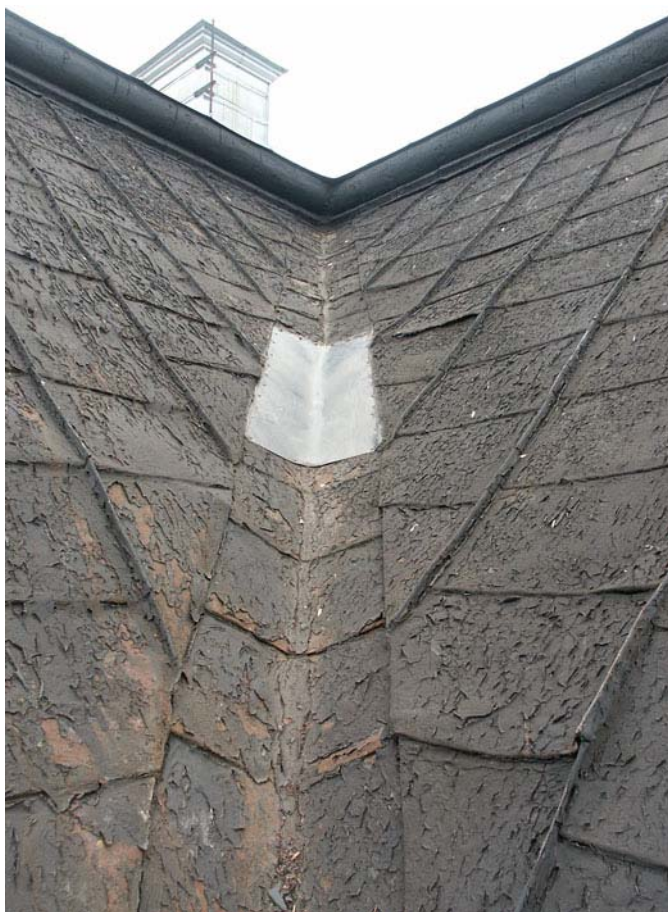
Den gamla plåten på södra slottsbyggnaden var från mitten av 1700-talet. Den var gjord av smidd svartplåt som kan hålla väldigt länge under förutsättning att den underhålls med lämpliga material. 1969 målades dock taket med Hagmanit som var en asfaltsmassa med asbestarmering. Färgen bubblar sig i solvärmen och det bildas blåsor vilka med tiden spricker och släpper in fukt som så småningom leder till allvarliga rostskador. Användningen av Hagmanit ledde till plåttaketets förtida död. Med en traditionell målningsbehandling hade förmodligen plåttaket kunnat hålla i ytterligare några decennier.

*Den gamla plåttäckningen med den spruckna och flagnande färgen. I rännaldalen syns en tidigare ilagning i plåten.*

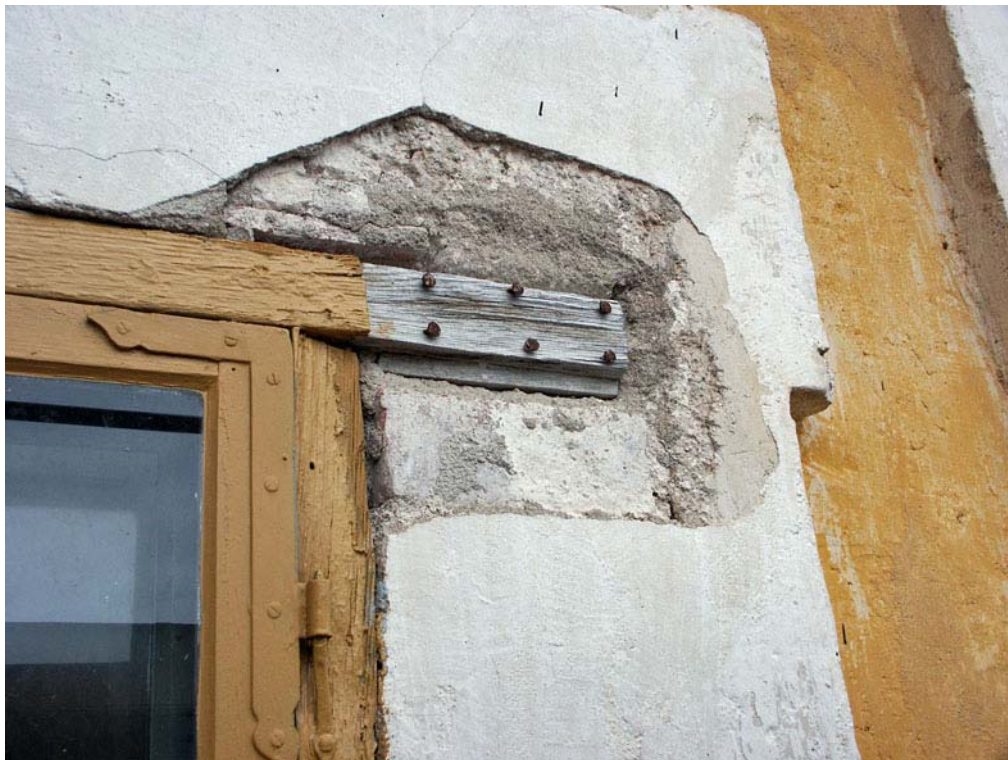
*Här ses ett fönster med sentida bågar insatta i en ursprunglig karm från 1600-talet som är inmurad i väggen.*

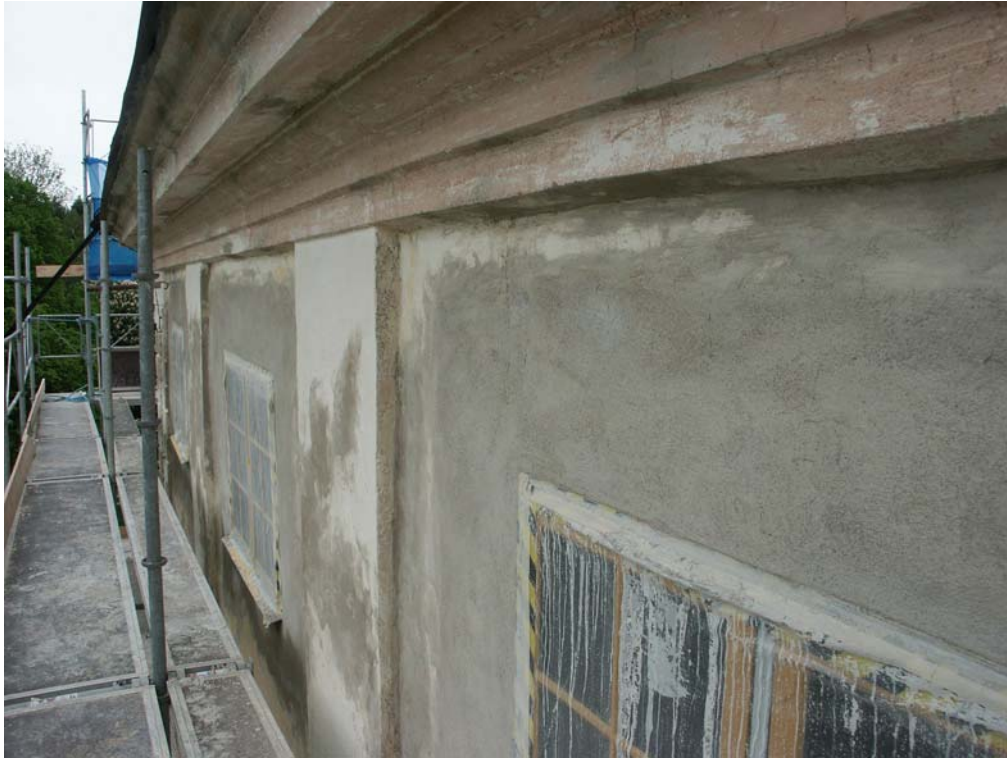
Därefter borstades fasaderna med rotborste och högtryckstvättades med varmvatten, varvid all löst sittande kalkfärg avlägsnades ner till fast underlag. Den största putsskadan fanns i inre hörnet vid takfoten, där läckage genom taket orsakat skadan. Där fick puts huggas bort ungefär två meter åt varje håll från hörnet räknat. I övrigt var det en mycket liten del av putsen som behövdes huggas ner. Mindre sprickor högs ej ur. De lagades istället i med kalkbruk.

*Putslagning av takfoten och efter de tidigare utkragande fönsteromfattningarna.*

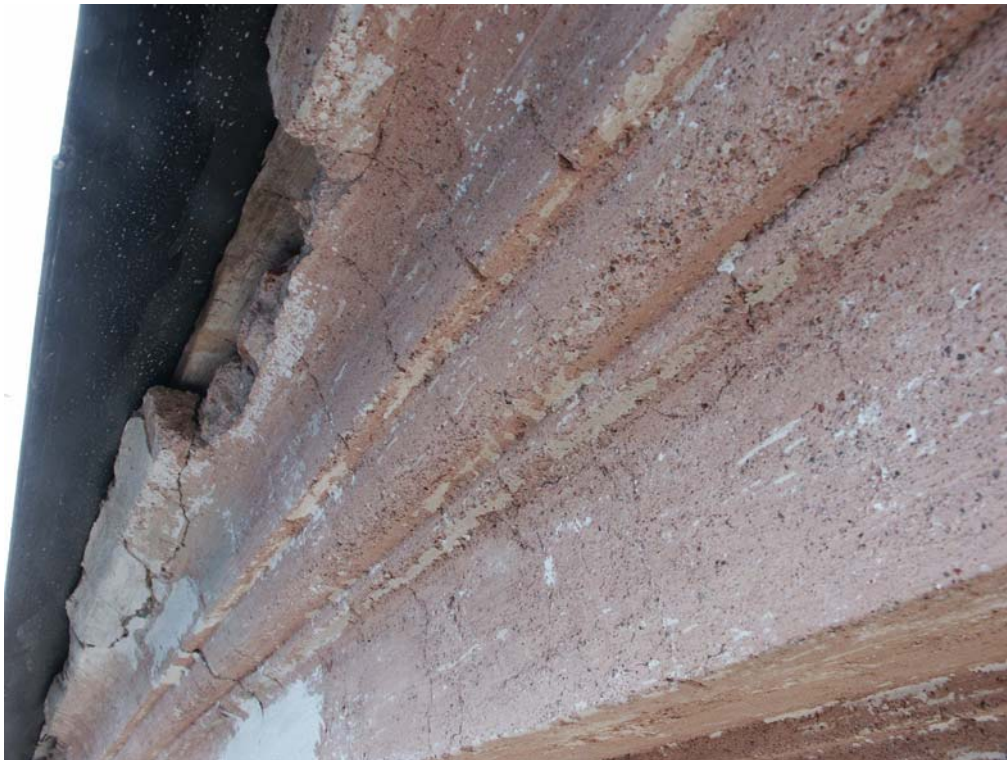
*Takfoten är putsad på 1700-talet med ett rödaktigt kalkbruk som innehåller krossat tegel.*

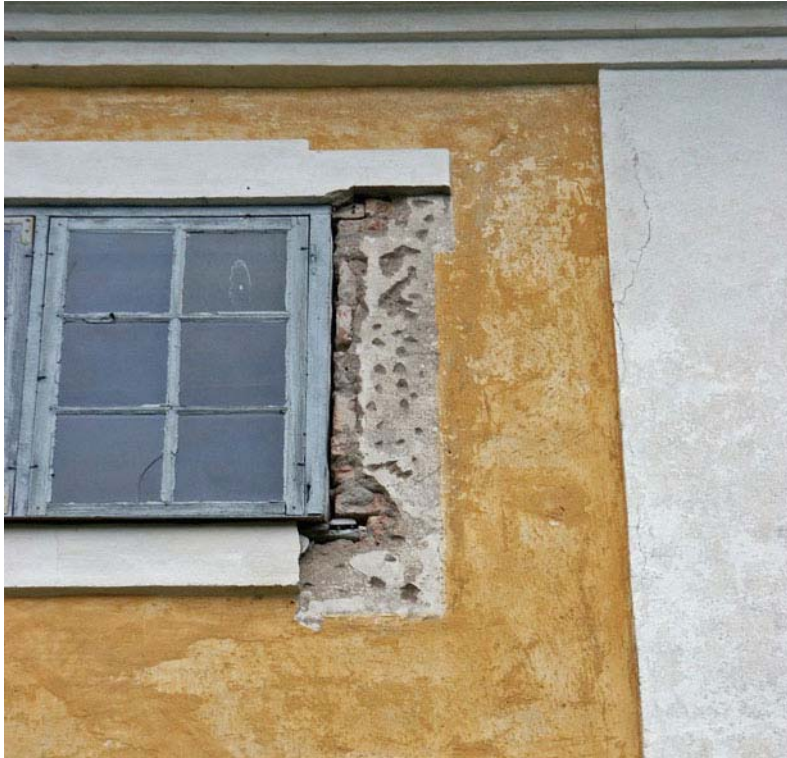
Vid förra fasadrenoveringen på 1970-talet tillkom de putsade omfattningarna på översta gästrumsvåningen. De hade tidigare inte funnits och har nu tagits bort. På 70-talet målades sockelvåningen i en oxblodsrod kalkfärg som ganska snart började "blöda", troligen pga överpigmentering från början.

*De utskjutande putsomfattningarna under takfot tillkom på 1970-talet. När de knackas bort kommer delar av den tidigare ytputsen fram. Här ses rester av tidigare ljusgrå släta omfattningar.*

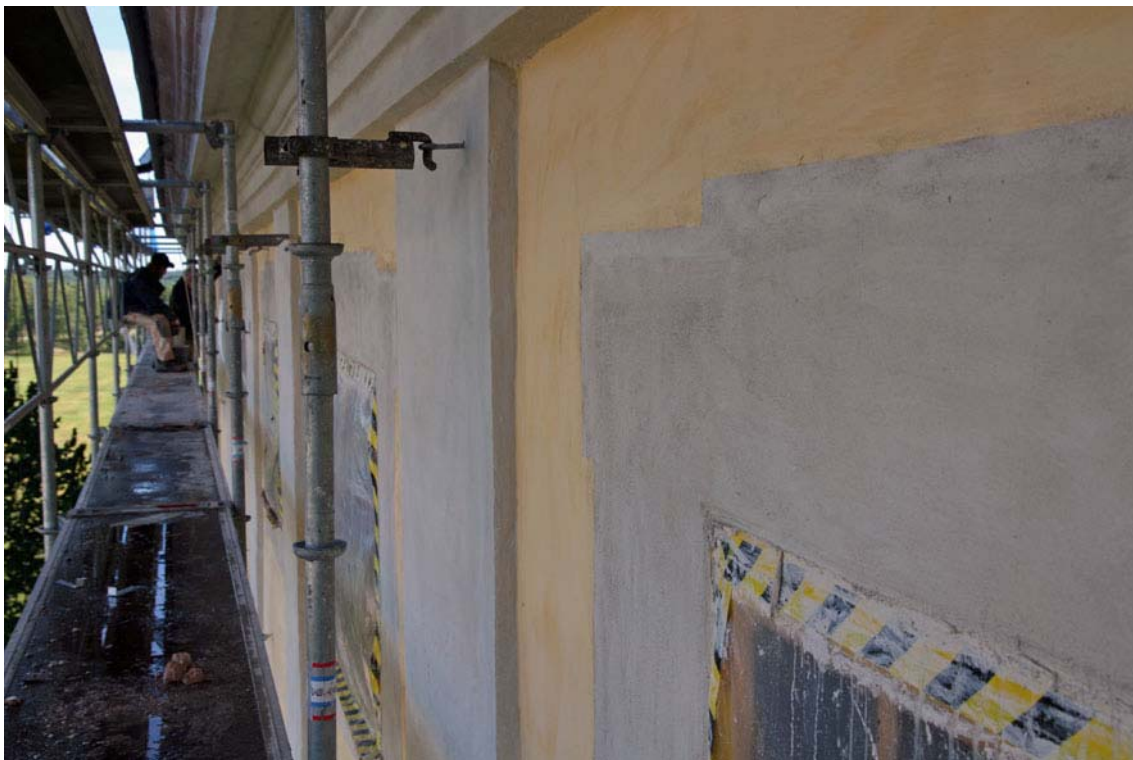
*Kalkmålningen är nästan klar. Översta våningens fönster har fått målade ljusgrå omfattningar lika ursprungligt utförande.*

Sedan kalkbruket karbonatiserat kalkmålades fasaderna 5-7 gånger med pigmenterat gotlandskalk. Färgerna blandades enligt recept i kalkfärgslikaren Kalkfärg 90:

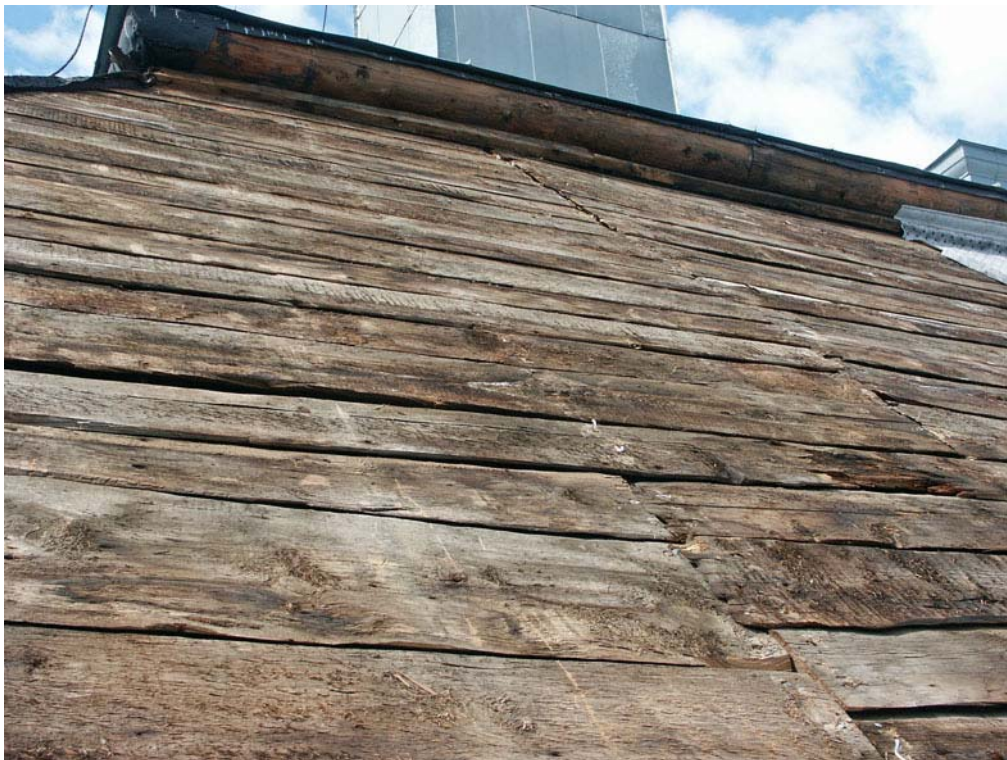
*Det gamla brädunderlaget var till största delen i gott skick och bevarades.*

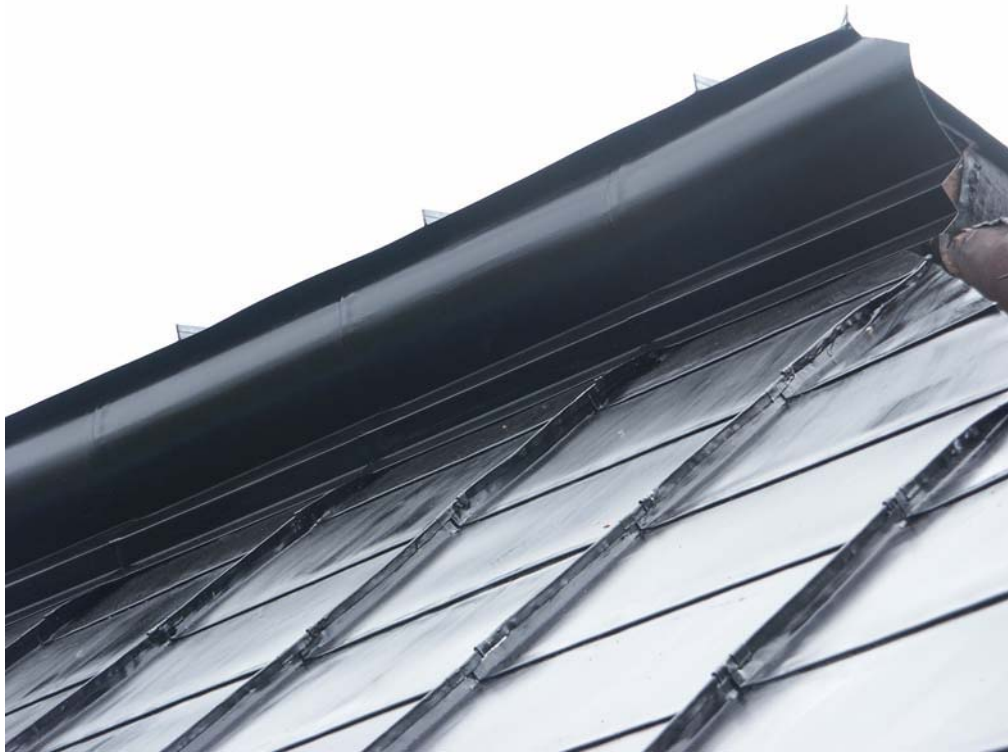
*Nylagd plåt. Omtäckning av den plåttäckta vulsten mellan övre och nedre takfall pågår.*

Taket försågs med underlagspapp, YAP Superfelt i stället för den föreskrivna YAP 2200. Ny plåt var obelagd varmförzinkad stålplåt 0,7 mm. Falstäningsmedel utgjordes av pigmenterad linoljefärg utspädd med rå linolja. Plåten undermåldes med tunnpigmenterad linoljefärg.

Skivtäckningen gjordes enkelfalsad. Plåtformatet var 600 x 500 mm = ca 540 mm mellan ståndfalsar och 450 mm mellan tvärfalsar. Tvärfalsarna gjordes med ca 25 mm förskjutning. Även den gamla plåten var lagd med förskjutna tvärfalsar.

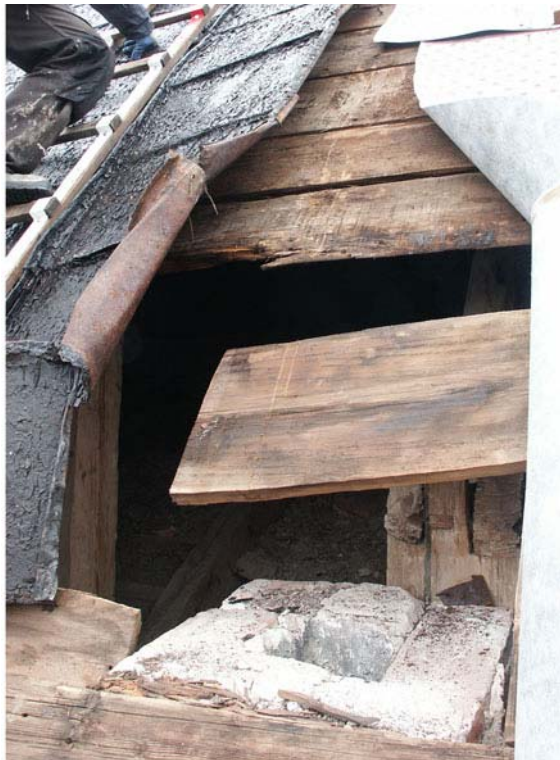
*Avhuggen skorsten innanför takfoten på södra sidan av östra halvan av slottet.*

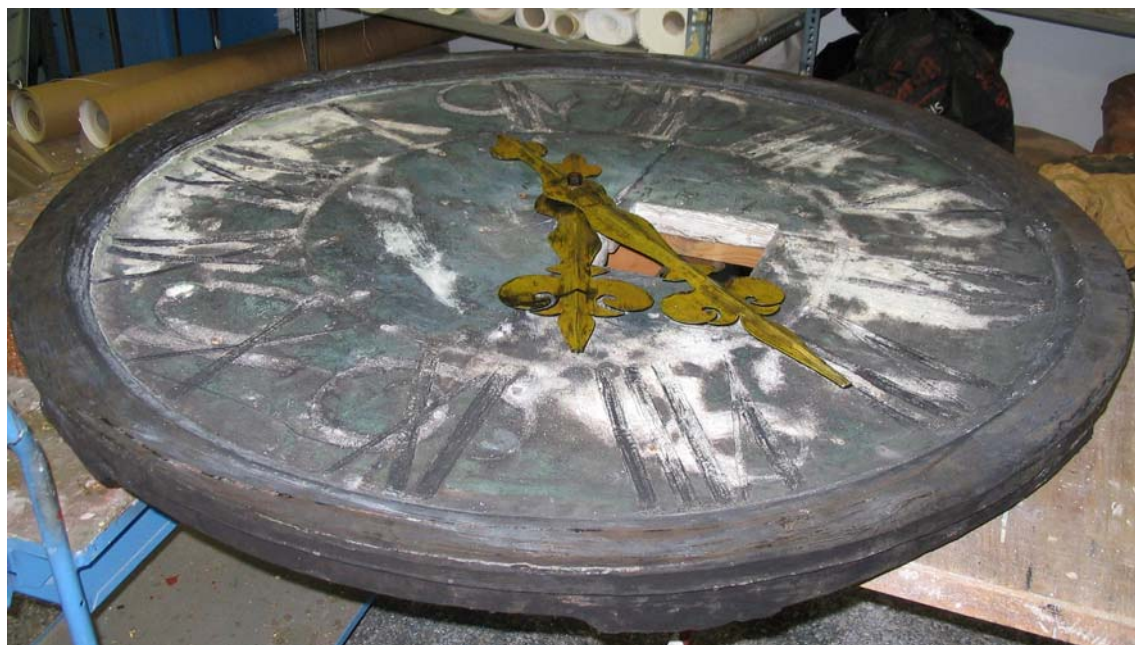
*Den nedtagna urtavlan. Spår av underliggande vit färg och även ett skikt med arabiska siffror.*

Urtavlan renoverades av K Fredrikssons måleri AB. Cay Fredriksson gjorde en dokumentation av urtavlans äldre färglager. Dokumentationen visar att urtavlan från början sannolikt varit vitmålad med svarta romerska siffror. Takkupan och urtavlan har tillkommit vid 1700-talets ombyggnad av slottet. Urtavlan målades åter vit med svarta bokstäver i romersk stil. Målningen har utförts med linoljefärg i 3 skikt. Visarna har omförgyllts med bladguld.

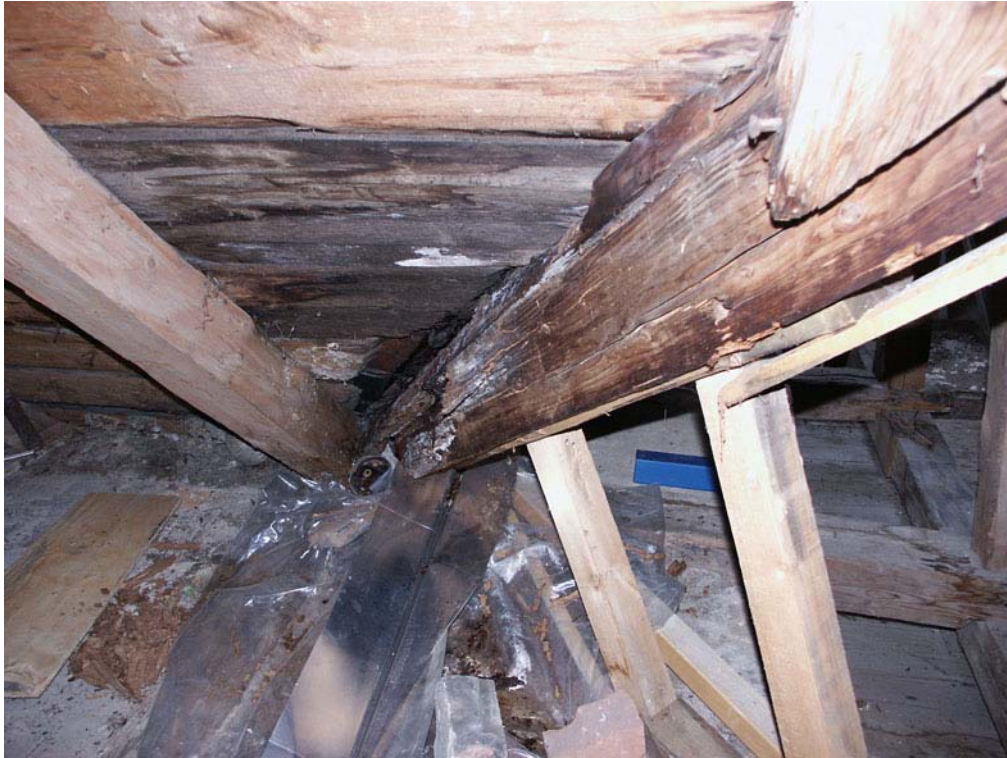
Sedan dess hade skadorna även på det nedre takfallets plåttäckning blivit så stora att det var nödvändigt att göra något. Läckage i inre vinkeln hade då lett till rötskador i takkonstruktionen.

*Rötskador i takstommen i anslutning till det inre hörnet.*

Underlagspanelen var till största delen i gott skick. Bräderna har sågad yta och är mellan 20 och 30 cm breda samt spikade med smidda spikar. I inre hörnet fanns mer omfattande rötskador i takkonstruktionen. Dessa lagades i med friskt timmer lika ursprungligt utförande. I anslutning till skadorna var även underlagspanelen skadad. Den ersattes med nya bräder.

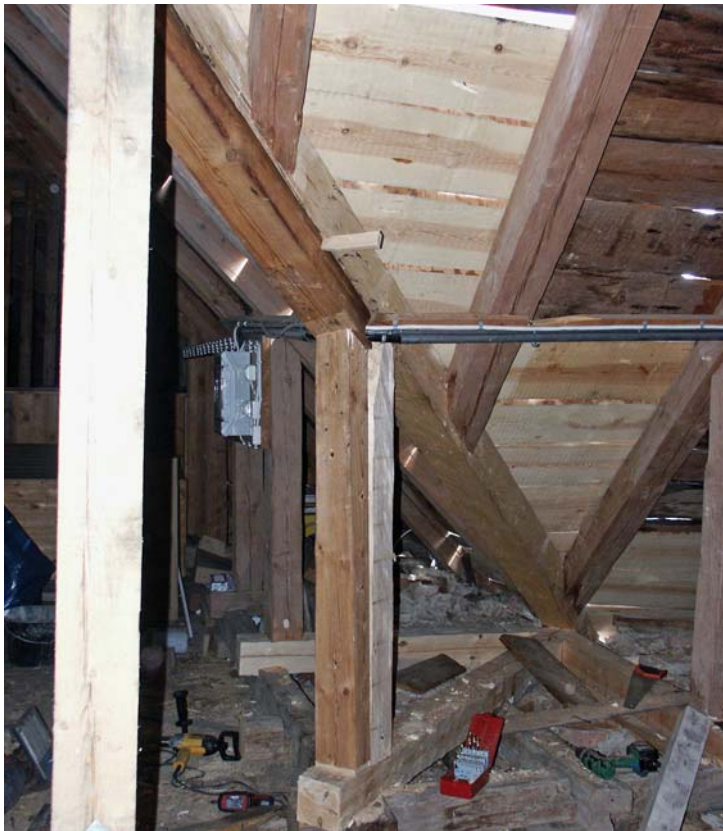
*Här har rötskadorna i takkonstruktionen lagats. Skadad underlagspanel är också åtgärdad.*

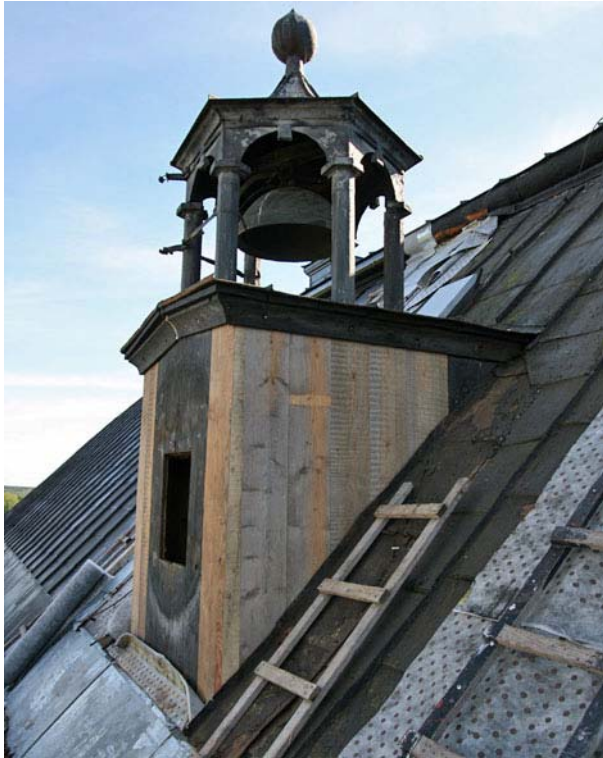
*Takkupan på norra takfallet under reparation.*

Ett separat åtgärdsförslag till renovering av takkupan på norra takfallet gjordes av plåtkonsult Rolf Svensson sedan byggnadsställningar rests och kupan blev möjlig att inspektera på närmare håll. Det fanns inga spår av att kupan skulle ha varit plåtklädd. På sidorna var den försedd med spåntade bräder som var strukna med tjära. Träpanelen var delvis rötskadad och byttes till största delen mot ny panel lika den gamla. Ståndskivan mot panelen gjordes högre, höjdes från ca 40 till 100 mm. Träpanelen ströks två gånger med svartpigmenterad trätjära. Plåttaket på takkupan byttes ut. Klockuppbyggnaden var klädd med zinkplåt som rengjordes. Den grundmålades med zinkfosfatprimer och slutströks med linoljefärg.

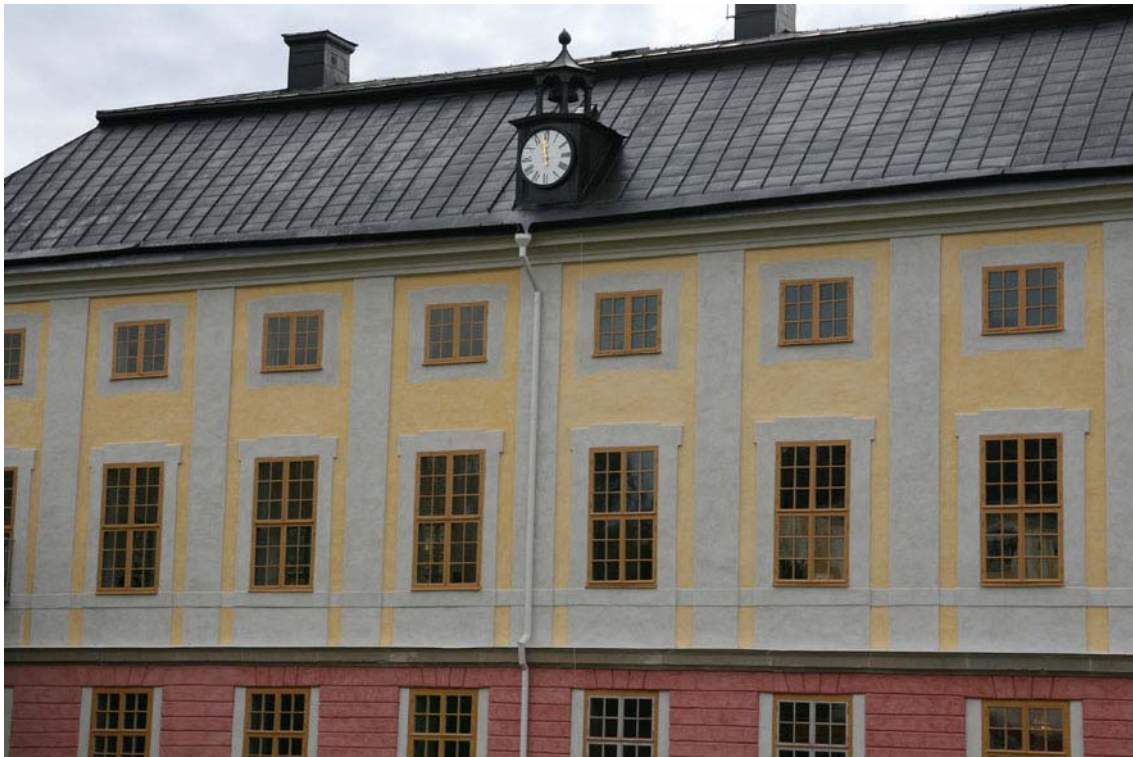
*Fasad mot norr efter avslutad renovering, oktober 2007. Urtavlan är åter målad vit i ursprunglig stil. Stuprören har försetts med nya skarpa knän, vattkuper och utkastare samt målats i samma färg som de putsade lisenerna. På översta våningen har de putsade omfattningarna från 1970-talet ersatts av målade omfattningar på slätputs. Plättaket är målat med svart linoljefärg.*

Stuprören försågs med nya vattkupor och knän med falsade, skarpa vinklar. De raka rörlängderna byttes till stor del ut. Stuprören målades med ljusgrå linoljefärg lika den ljusgrå fasadputsen. Det är en avvikelse från beskrivningen där det står att stuprören ska målas svarta. På avbildningarna från 1700-talet syns inga stuprör, på foton från tidigt 1900-tal är stuprören ljusa lika bakomliggande fasad.

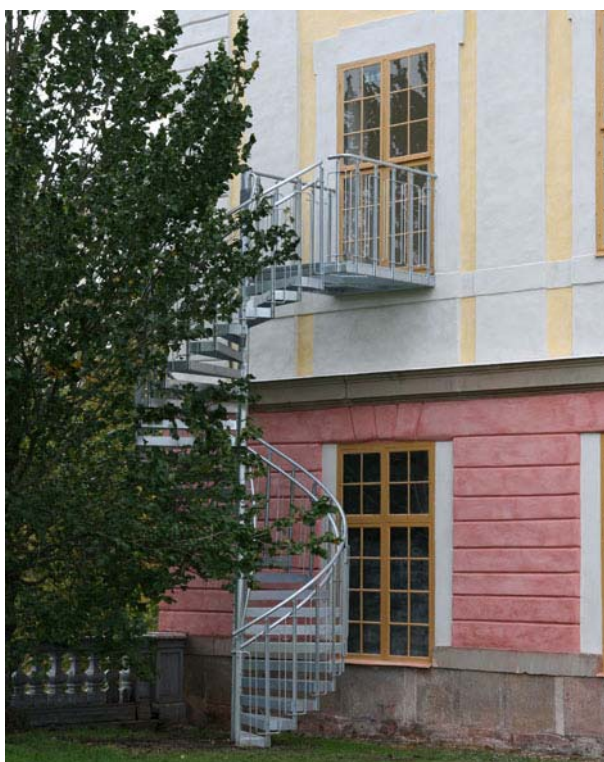
*På norra fasaden monterades en utrymningstrappa från riddarsalen en trappa upp. Detta var ett krav från kommunens räddningstjänst. Trappan är reversibel och har inte medfört några ingrepp i byggnadsstommen.*

En utrymningstrappa har placerats på norra fasaden nära hörn mot nordöst. Detta efter krav från räddningstjänsten i Enköpings kommun. Trappan har utgång från ett fönster i riddarsalen en trappa upp. Den har inte medfört några ingrepp i stommen förutom några bultar. Trappan är reversibel.
