ANTIKVARISK KONTROLLRAPPORT

Klockstapel vid Funbo kyrka

RENOVERING AV KLOCKSTAPEL VID FUNBO KYRKA, FUNBO SN, UPPSALA KN

Per Lundgren 2008

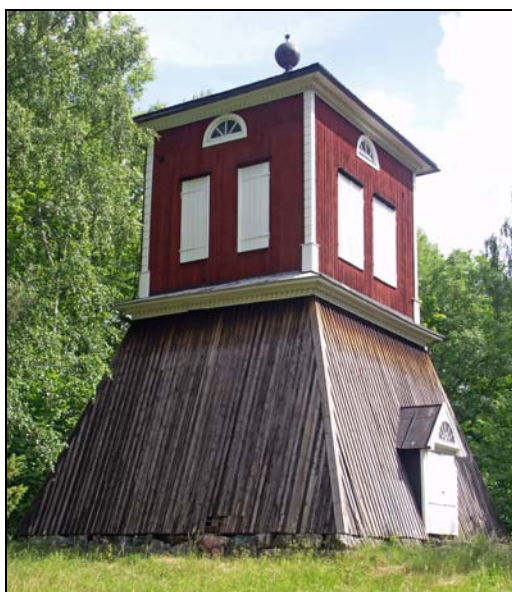
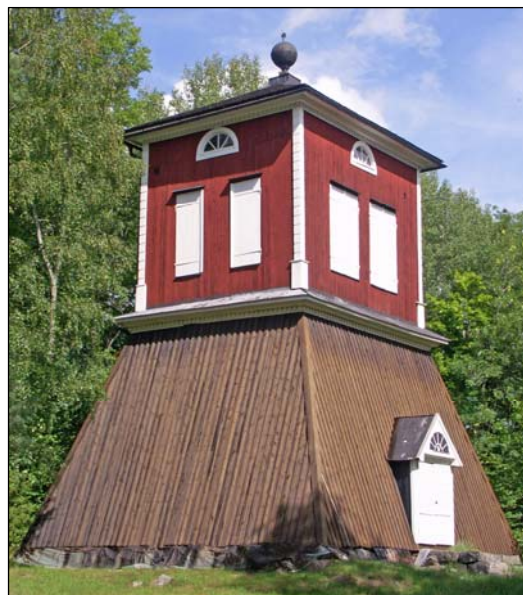
Klockstapelns från sydväst innan respektive efter renovering

Panelen på klockstapelns nedre del har bytts ut i sin helhet och den nya panelen har tjärats. Den yttre syllen har halsulats respektive lämnats intakt, allt efter skadornas omfattning.

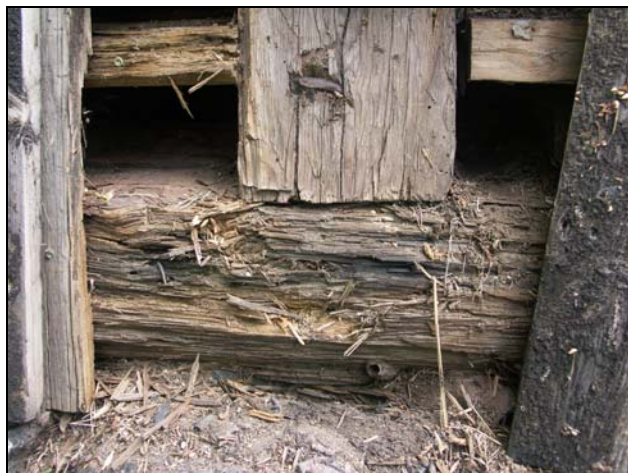
För att bedöma behovet av åtgärder togs en inspektionsöppning upp i kjolens nederdel 2007.

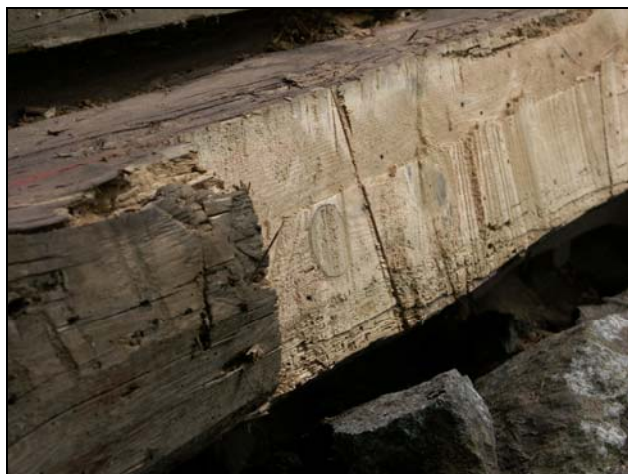
Den yttre syllen på stapelns västra sida. Panelen har avlägsnats och röta har sågats bort. Mitt i bild syns en av de dymlingar som sammanfogar den inre och yttre syllen.

Befintlig panel på kjolen togs bort. Rötskador på den yttre syllen sågades bort och ersattes av nytt trä av kådrik fura som spikades på plats. Rötskadade delar av kjolkonstruktionens spikreglar lagades. Ny panel med bottenbräder av 17 cm kådrika furubräder med 10 mm breda vattskårer och 7,5 cm breda lock sattes upp. Anslutningen till stenfoten utfördes så att panelens nederkant avslutas något över stenfoten och följer denna i en mjuk linje. Hela kjolen ströks avslutningsvis med dalbränd trätjära.

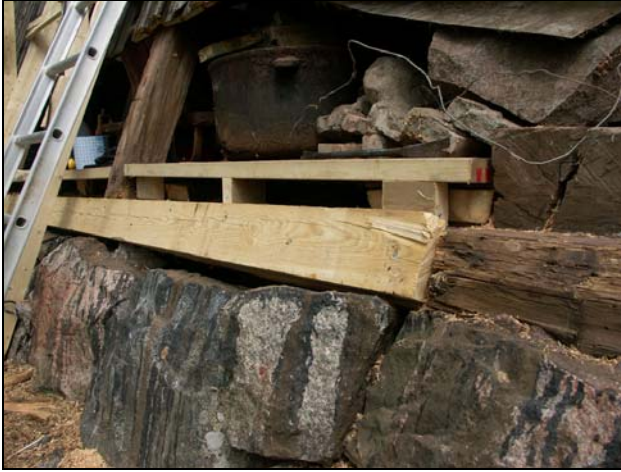
Den yttre syllen på stapelns västra sida. Nytt virke har fogats in istället för de bortsågade, rötskadade delarna.

Arbetena har skett med god omsorg om byggnadens kulturhistoriska värden. Lagingarna i syllen har inte behövt bli så omfattande som befarat, utan kunnat begränsas till borttagning av ytlig röta och ersättning med nytt virke som spikunderlag för panelen. Den nya panelen är utförd på samma sätt som den gamla, med kådrika furubräder med smala vattskårar i bottenbrädan.

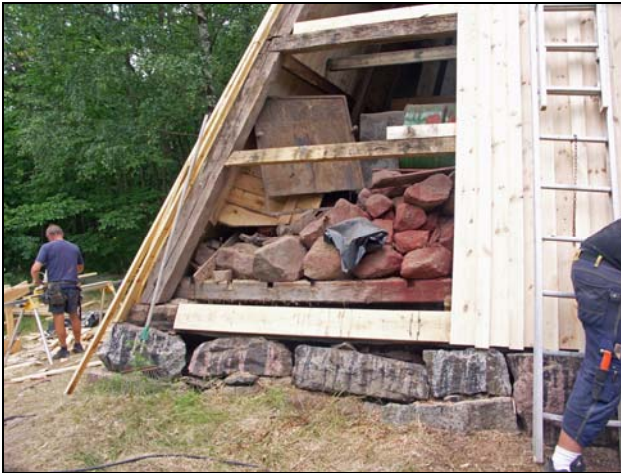
Kjolens södra sida med blotrad ballast, bjälklag och spikreglar.

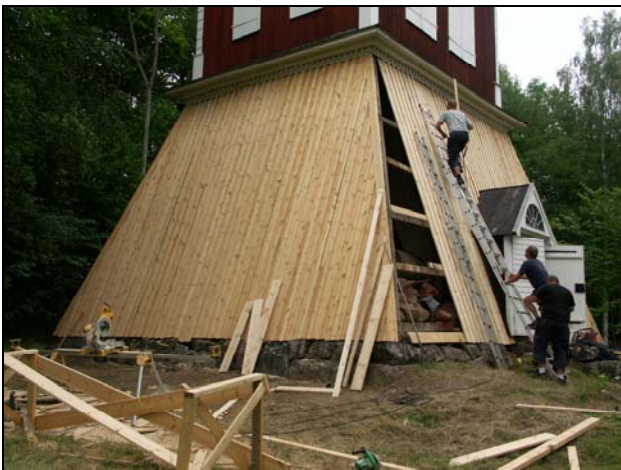
Kjolens södra och västra sida med endast ett fåtal panelbräder kvar att montera.

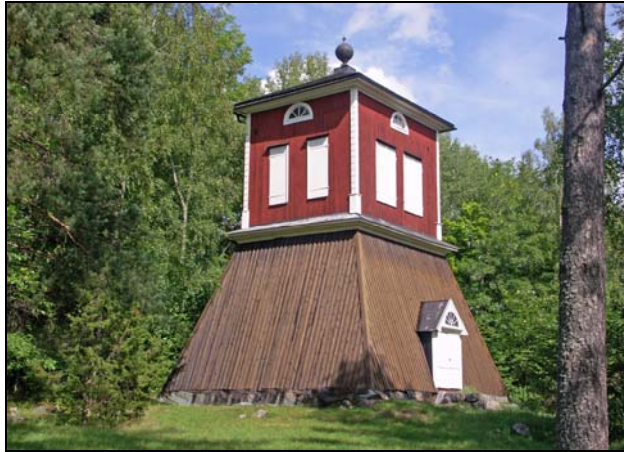
Klockstapeln från sydväst efter avslutade arbeten.
