ANTIKVARISK KONTROLLRAPPORT

Järnstaket runt Björklinge kyrkogård

RENOVERING AV JÄRNSTAKET RUNT BJÖRKLINGE KYRKOÅRD,
BJÖRKLINGE SOCKEN, UPPSALA KOMMUN

Upplandsmuseets rapporter 2008:15

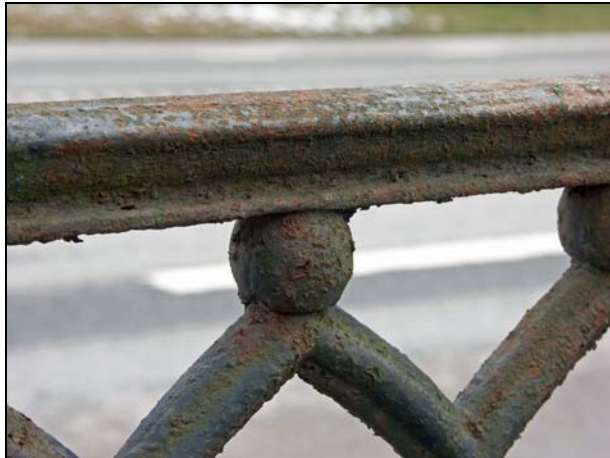
Staketet innan restaurering, med omfattande rostgenomslag och färgflagning

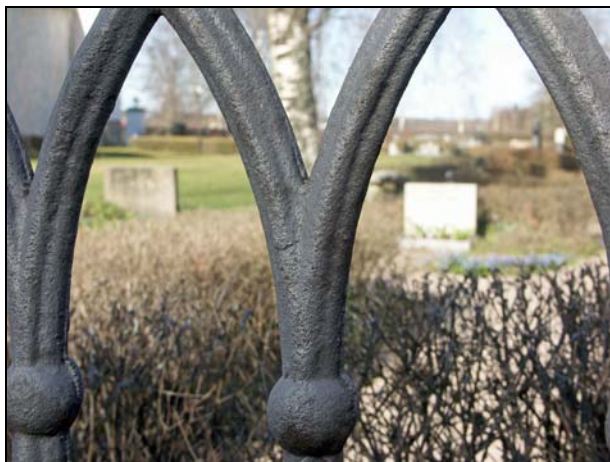
Staketet efter blästring men innan målning.

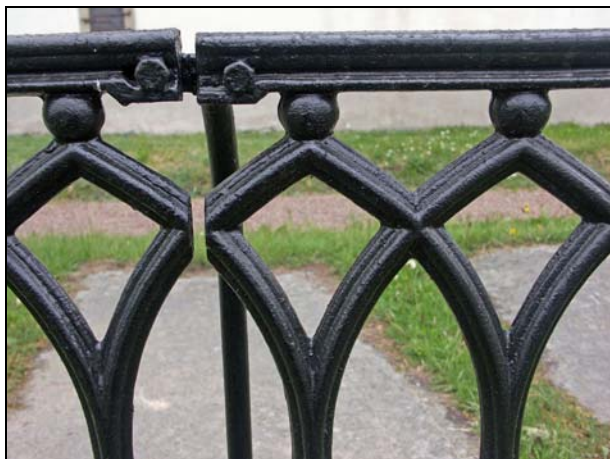
Staketet efter blästring och målning

Intrrotekniks målningssystem med Isotrol grund och Isoguard Pansar har använts vid målningen. Isotrol grund är en linolje- och alkydbaserad, opigmenterad grundfärg. Isoguard Pansar är en alkydbaserad rostskyddsfärg som innehåller järnglimmer. Isotrol grund har strukits en gång och Isoguard Pansar två gånger.

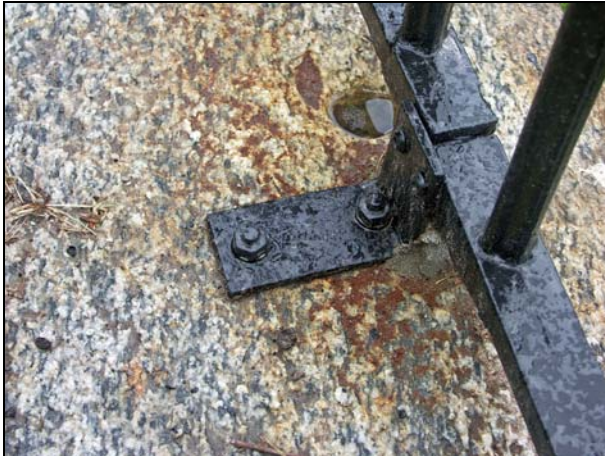
Lagning med vinkeljärn som skruvats i stensockel respektive staketet.

De nedre fästena har där så behövts kompletterats med vinkeljärn, som skruvats fast i staketet respektive stenen. Vinkeljärnen har placerats på stakets insida och gjorts så smala att de inte syns från utsidan. Insidans stag har kompletterats där så behövts genom påsvetsning.

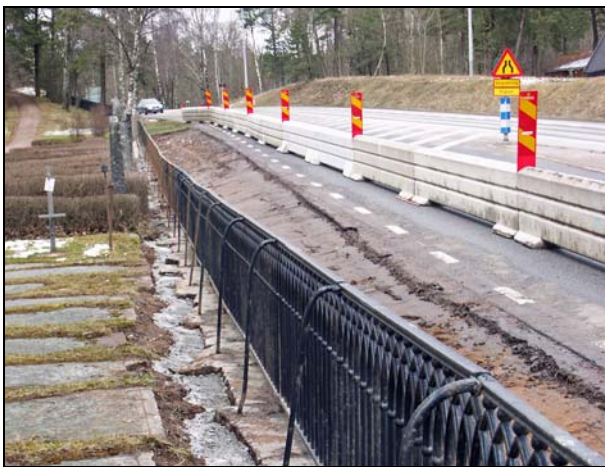
Staketet efter avtorvning, bortschaktning av jord och grus och riktning.

Marken, som delvis låg över staketets nedre del, har grävts ur så att staketet och dess sockel går fri och så att en bra lutning erhållits. Staketet har varsamt riktats. Staketet har svepblästrats till fast underlag.

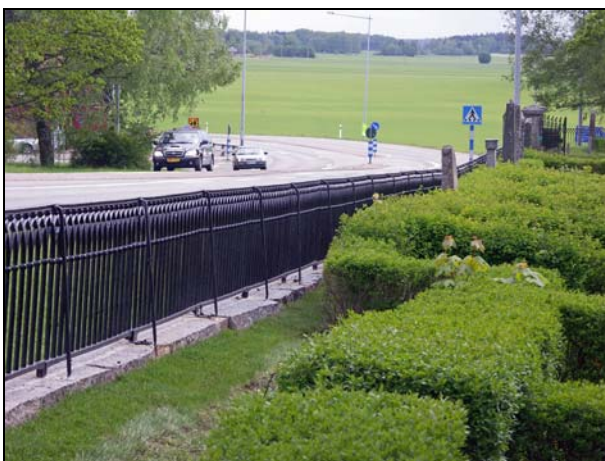
Staketets insida efter restaurering.

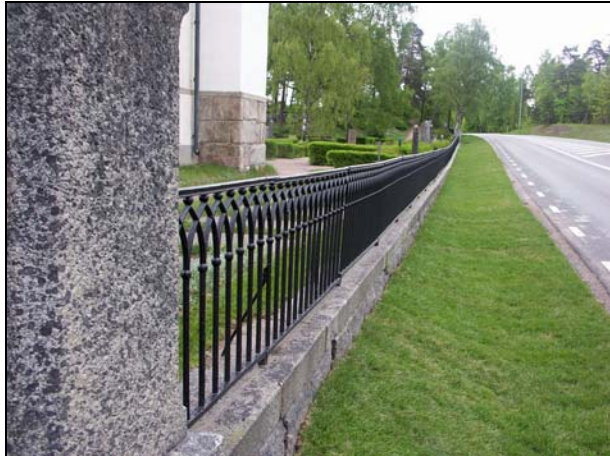
Staketets utsida efter restaurering.
