ANTIKVARISK KONTROLLRAPPORT

## Cecilia Vasas bod

RESTAURERING AV CECILIA VASAS BOD, EKA 1:1, LILLKYRKA SN,  
ENKÖPINGS KN

Upplandsmuseets rapporter 2008:21

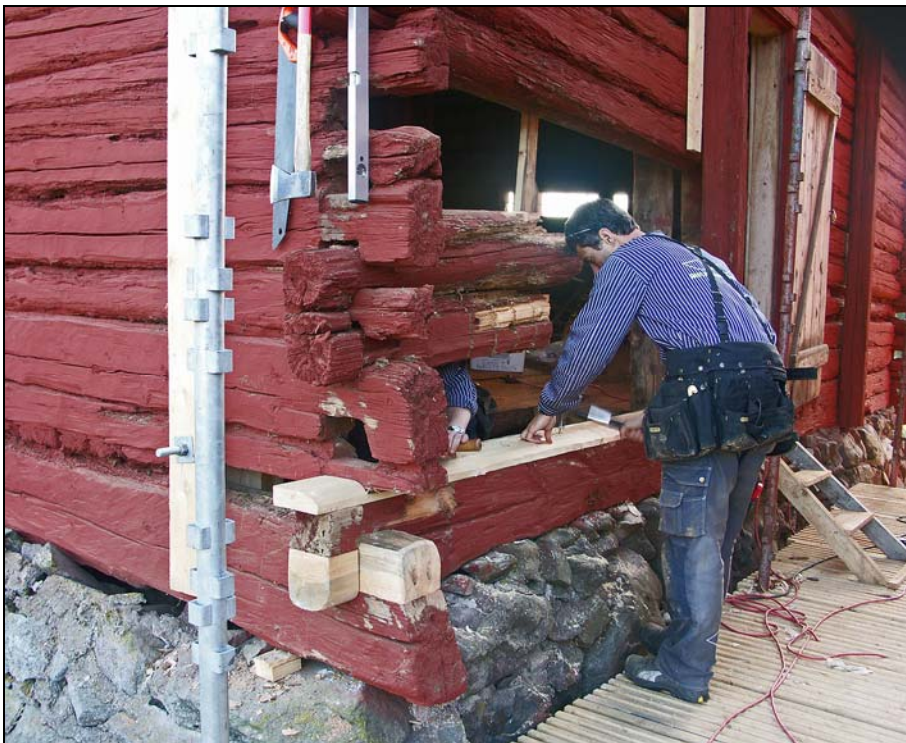
Omslagsfotografi: Timmerman Stefan Grankvist från Skultunabyggen AB halsular en skadad stock. Foto: Per Lundgren, Upplandsmuseet 2008

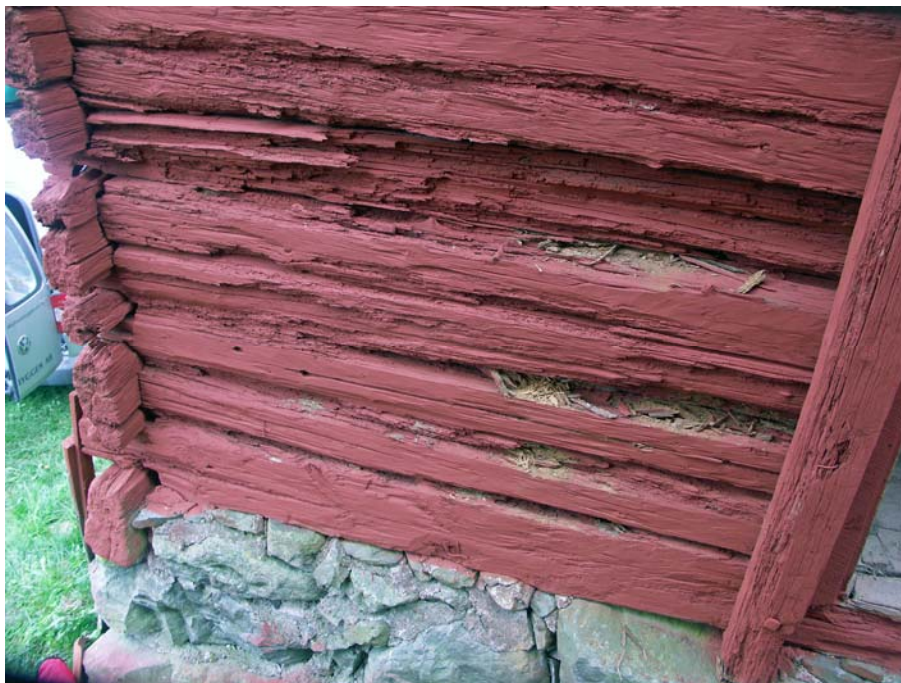
*Den nordvästra gavelns nedre del innan restaureringen.*

Vid årets arbeten prioriterades efter statusbesiktning av byggnaden den nordvästra gaveln norr om dörröppningen. Timret var här i mycket dåligt skick. Syllen ovansida halvsulades, stock 2 - 6 fick bytas i sin helhet och stock 7 - 11 halsulades. Det var inte möjligt att lyfta hela timmerstommen, och därför fick de nya knutskallarna sågas av och efter att stocken satts på plats åter förbindas med stocken med hjälp av försänkta franskskruv. Skruvhålen förseglades därefter med dymlingar. De nya stockarna utfördes med långdrag likt befintligt. För att få in den sista stocken i väggen måste denna dock utföras utan långdrag. Den yttre spännbjälken norr om dörröppningen var skadad och byttes därför ut. De gamla bullarna var i gott skick och kunde återanvändas. Dörröppningen från 1928 kompletterades med en gåt; detta saknades tidigare.

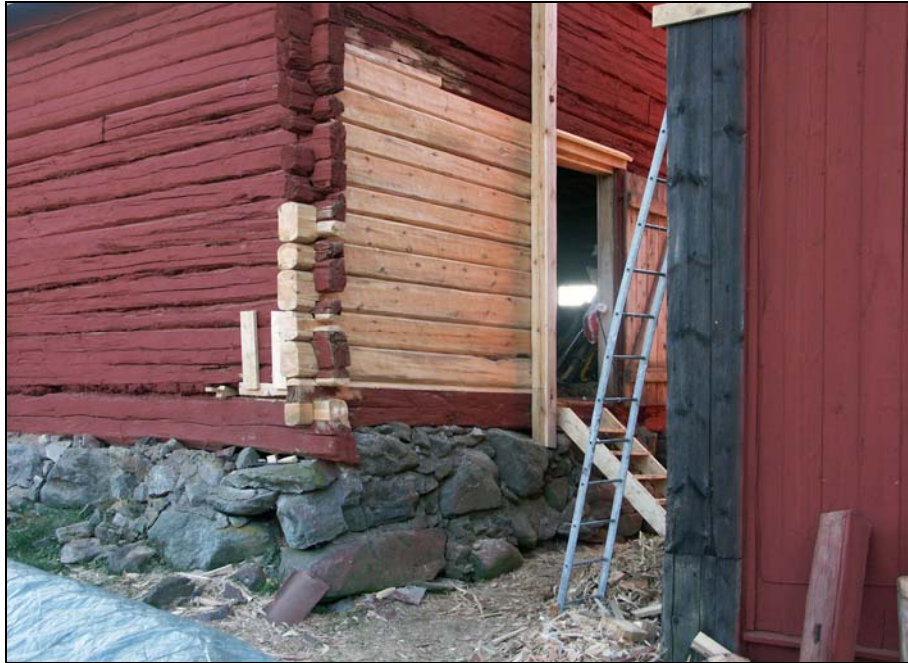
*Väggen efter re-  
staurering. Syl-  
stocken har en  
vertikal halvsul-  
ning och ovanför  
denna har stock  
nummer 2 – 6 bytts  
i sin helhet, medan  
de övre stockarna  
har halvsulats.*

- timmerlagningarna har blivit något mer omfattande än vad Grenberger förutsåg i sitt program 1999.
- halsulningar har förankrats med dymlingar och försänkt franskskruv i stället för spik för att garantera väggens statiska funktion.
- en ny yttre spännbjälke har satts upp norr om dörröppningen.
- timring har skett med nytt virke och inte begagnat

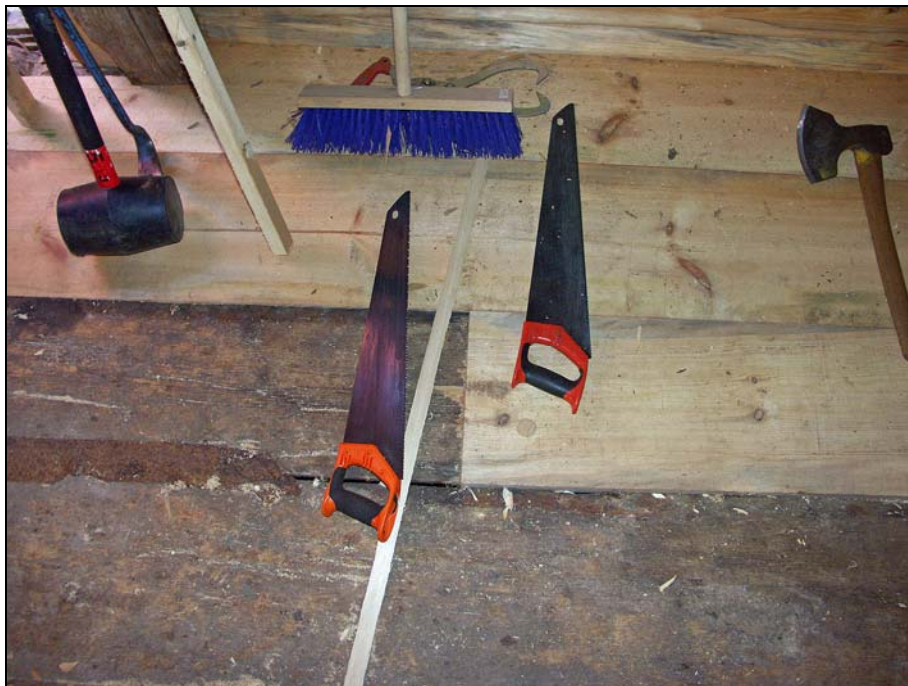
Golvet i den nordvästra delen var mot den norra långsidan i dåligt skick, med omfattande rötskador framför vid anslutningen till syllen. Rötskadade delar utan bärighet sågades bort och mot gavelväggen skarvades nya klovor med täljda ändar mot syllen in.

*Nya golvklovor  
har skarvats in  
mot bodens  
nordvästra ga-  
vel.*

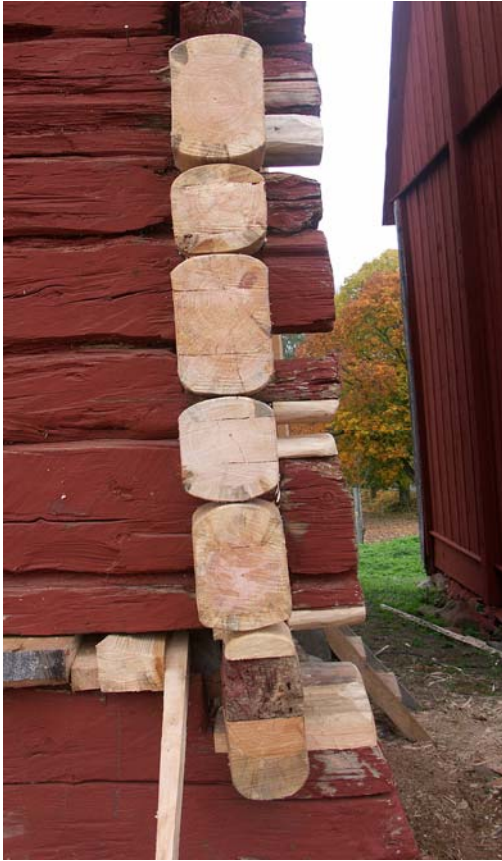
Norra knutkedjan efter restaurering. Långsidans syll har fått en ny överdel till knutskallen, gavelns syll har halvsulats och stock 2 – 6 har bytts i sin helhet. Knutskallarnas över- respektive underdel har sågats upp för att få stockarna på plats, och därefter har bitarna monterats tillbaka med försänkt fransk skruv.

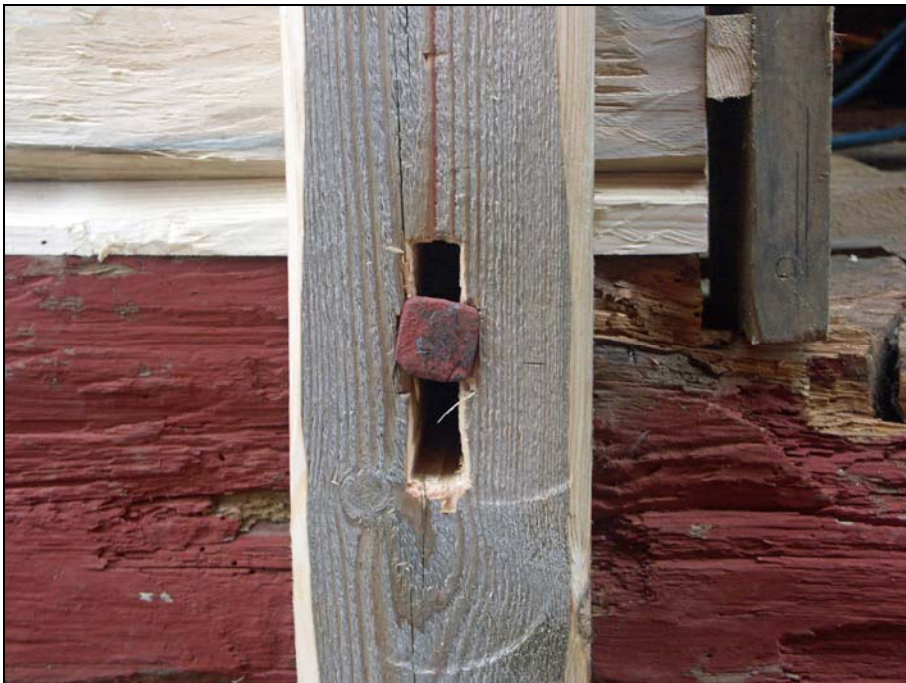
Ny yttre spännbjälke norr om gavelns dörröppning. Bjälken är utförd av fyrkantsågat virke som avfasats med bandkniv i hörnen. Den gamla bulten kunde återanvändas.

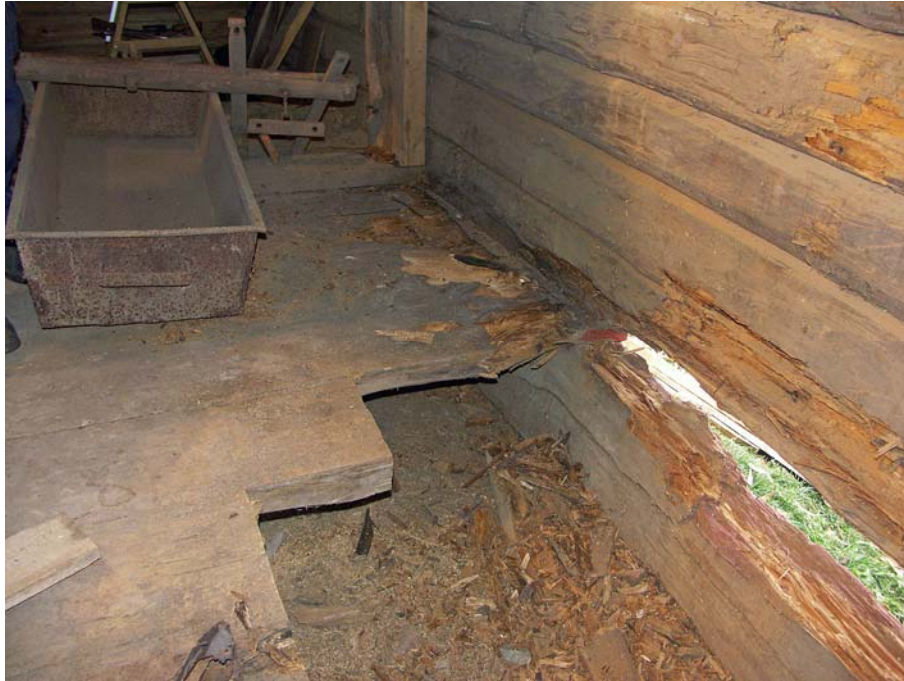
*Golvklovor med de rötskadade delarna bortsågade.*

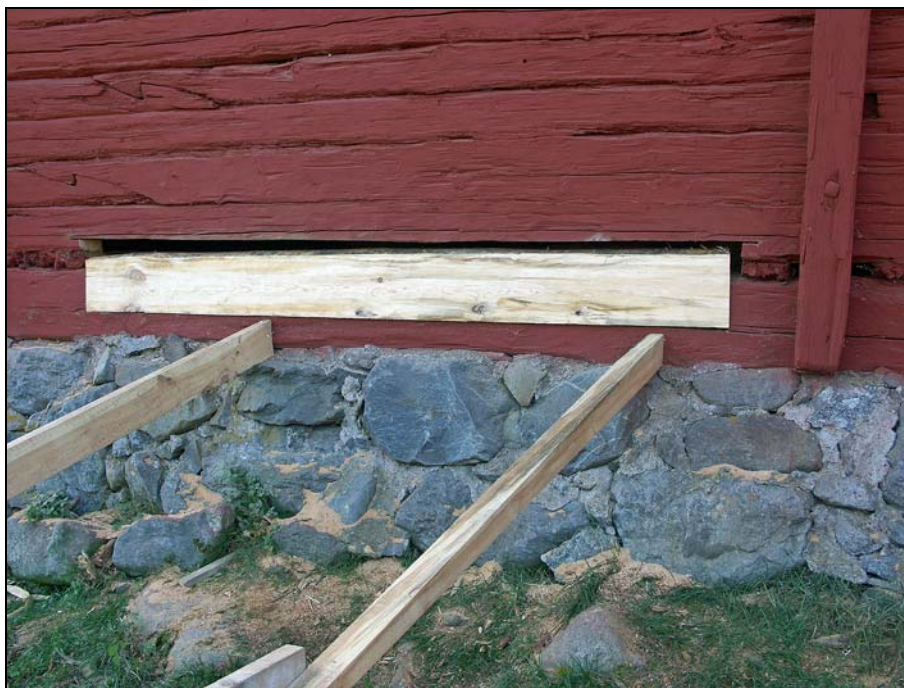
Den norra långsidans syll hade glidit ur sitt läge. Vid restaureringen avlastades syllen med domkraft, och efter att ha huggit bort delar av en sekundär grundsten kunde syllen hävas på plats.

*På bodens norra långvägg har rötskadade delar av syllens sågats bort och en bilad timmerstock har provisoriskt lagts på plats för att täcka hålet.*

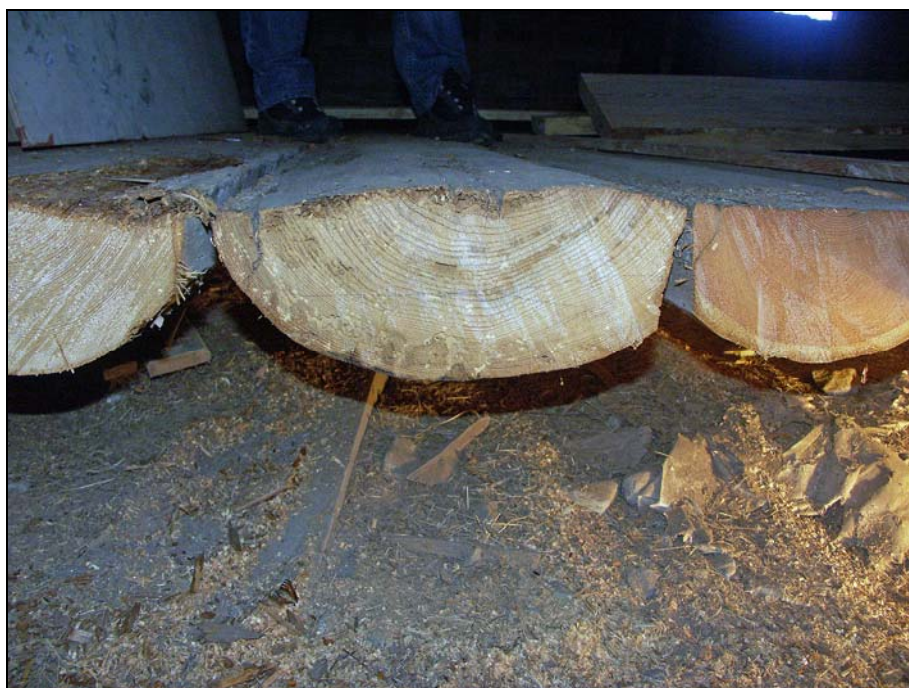
*Golvklovor som sågats upp för iskarvning av friskt virke. Klovorna är kanthuggna och sammanfogade med dymlingar.*
