VÅRDPLAN FÖR BYGGNADERNA PÅ

## **Risön och Västergärdet**

ÖSTERLÖVSTA SOCKEN, TIERPS KOMMUN

Per Lundgren 2008

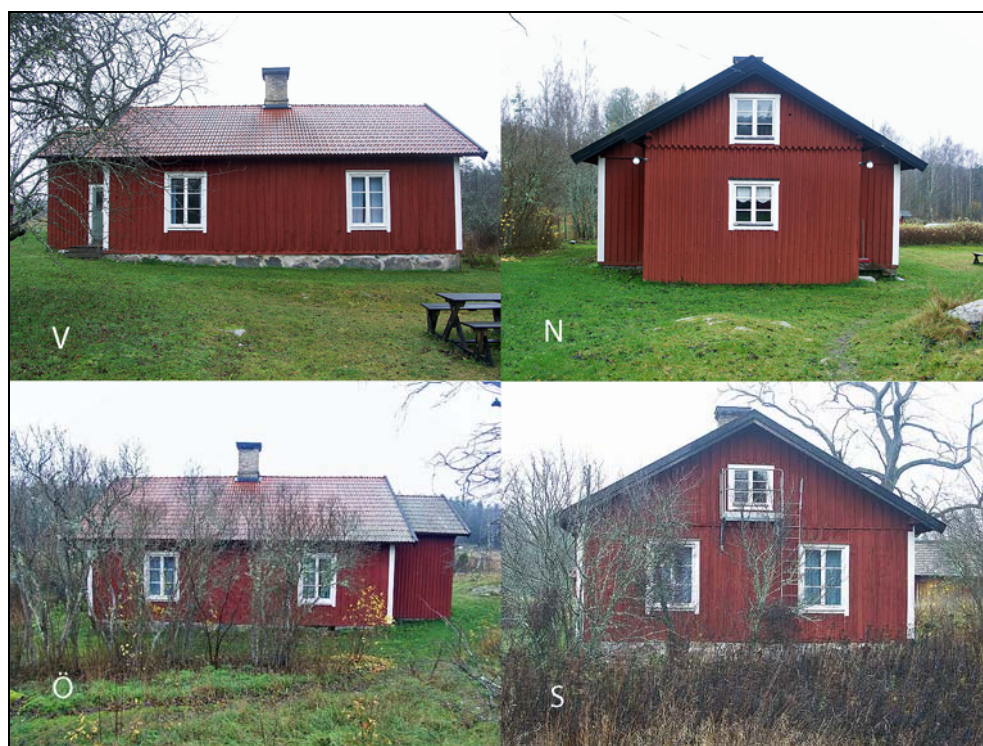
Taket tätskikt är svårt att inspektera eftersom innertaket är klätt. Om taket läcker finns risken att vattnet rinner längs med skivorna och orsakar rötskador i hammarbanden. Var därför uppmärksam på dropp från spånen vid takfoten och fuktrosor på innertaket. Kattvinden bör göras enkelt inspekterbar.

Jord mot panel vid tillbyggnaden grävs bort, med lutning från byggnaden. Uppskattad kostnad: 1 000 kr.

Trasig sockel på östra långsidan lagas med sten likt befintlig och fogas med kalkbruk. Uppskattad kostnad: 3 000 kr.

Rutten fotregel på södra gaveln byts i sin helhet mot ny av hyvlat furu-  
virke med samma profil och dimension som befintligt. Regeln spikas  
mot syllen med klippspik och målas med faluröd slamfärg. Uppskattad  
kostnad: 4 000 kr.

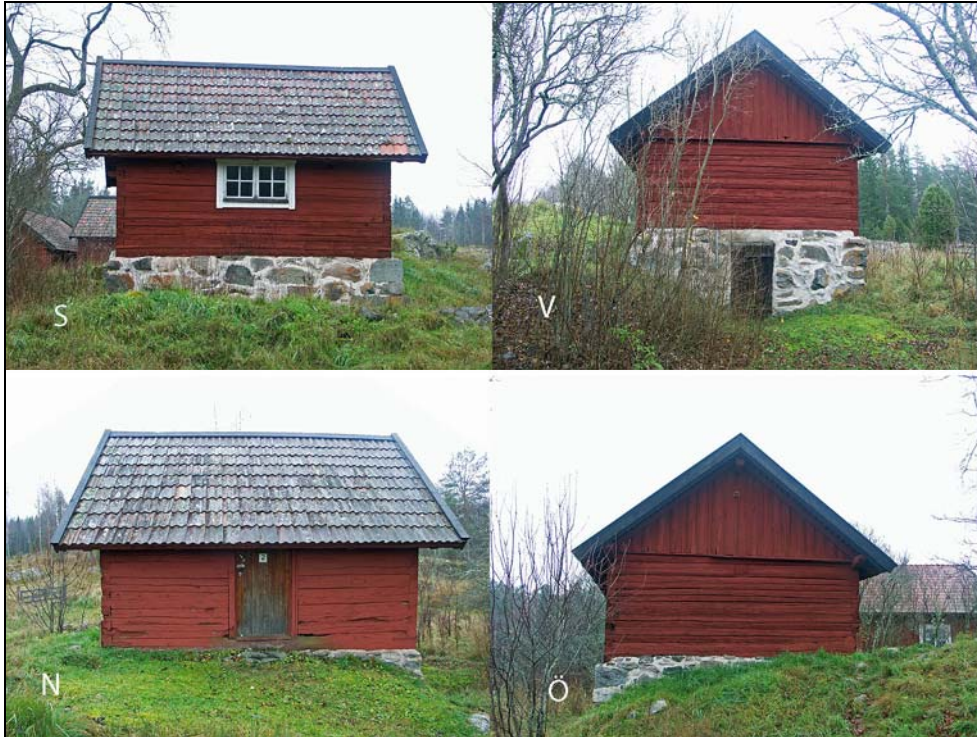
Sockeln har på vissa ställen foglagats med starkt cementhaltigt bruk. Detta bruk bör på sikt ersättas med hydrauliskt kalkbruk.

Tegelmurningen ovan källaringången har söndersprängt tegel på grund av för hårt bruk. Löst cementbruk knackas ner och lagningar görs med kalkbruk som också täcker de skadade tegelstensytorna. Uppskattad kostnad: 1 000 kr

Norra väggens rötskador lagas genom halvsulning (ca 12 löpmeter). Uppskattad kostnad: 36 000 kr

Gåtkonstruktionen på östra sidan om bodens dörröppning huggs ren från röta och trälagas. Uppskattad kostnad: 4 000 kr

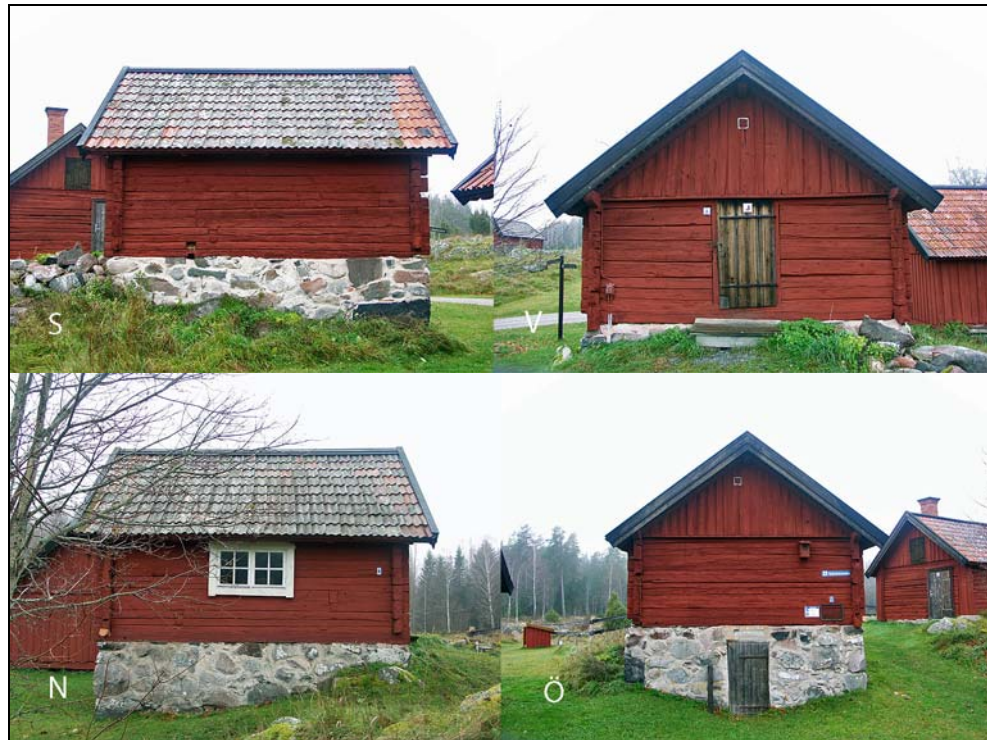
Lagningar på sockeln med starkt, cementhaltigt bruk bör på sikt bytas ut mot hydrauliskt kalkbruk. Detta är speciellt viktigt för tegelmurningen kring källardörren.

Tegelmurningen ovan källaringången har söndersprängt tegel på grund av för hårt bruk. Löst cementbruk knackas ner och lagningar görs med kalkbruk som också täcker de skadade tegelstensytorna. Uppskattad kostnad: 1 000 kr

Den norra sockeln har löst cementbruk. Löst bruk knackas bort och ersätts med fogar i hydrauliskt kalkbruk. Uppskattad kostnad: 1 000 kr.

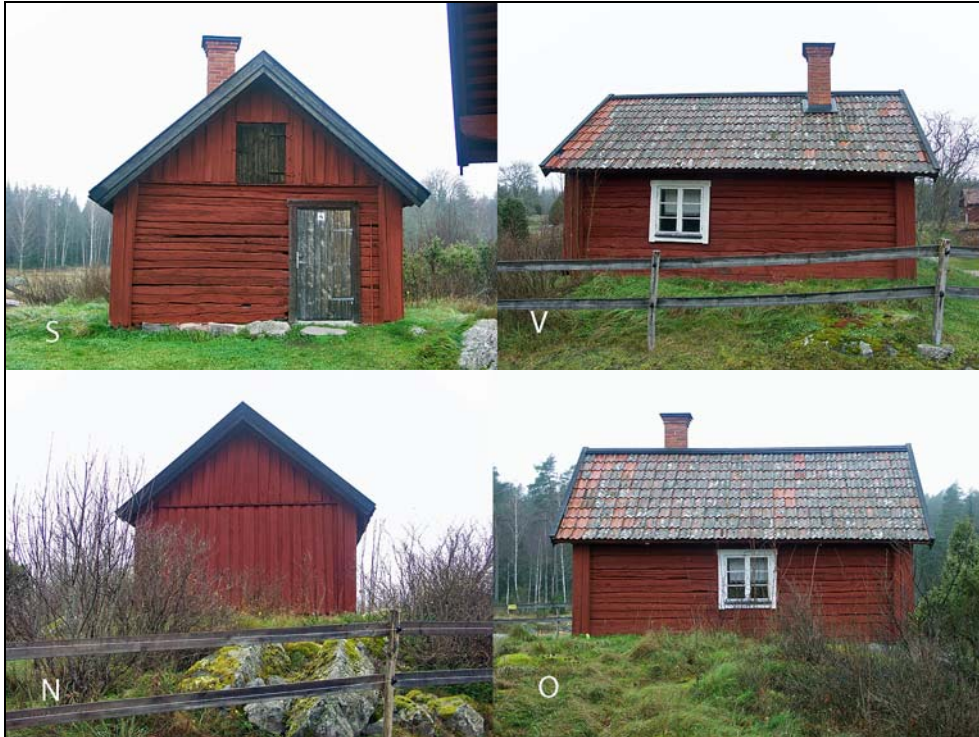
Den södra väggen har en kraftig kalvning väster om dörröppning på grund av uppsågad/förstorad dörröppning samt sättningar genom rötskador i syll. Syllstocken väster om dörröppningen byts ut mot ny. Väggen fixeras med 4" följare på väster respektive öster om dörröppningen. Väggen kläs sedan med panel lik den norra väggens. Panelen spikas med klippspik. Tillse att översta stocken i gaveln är väl förankrad med långsidornas hammarband. Uppskattad kostnad: 25 000 kr.

Jord vid syll vid sydöstra och sydvästra hörnet samt på östra sidan grävs bort, om möjligt med fall ut från byggnaden. Uppskattad kostnad: 2 000 kr.

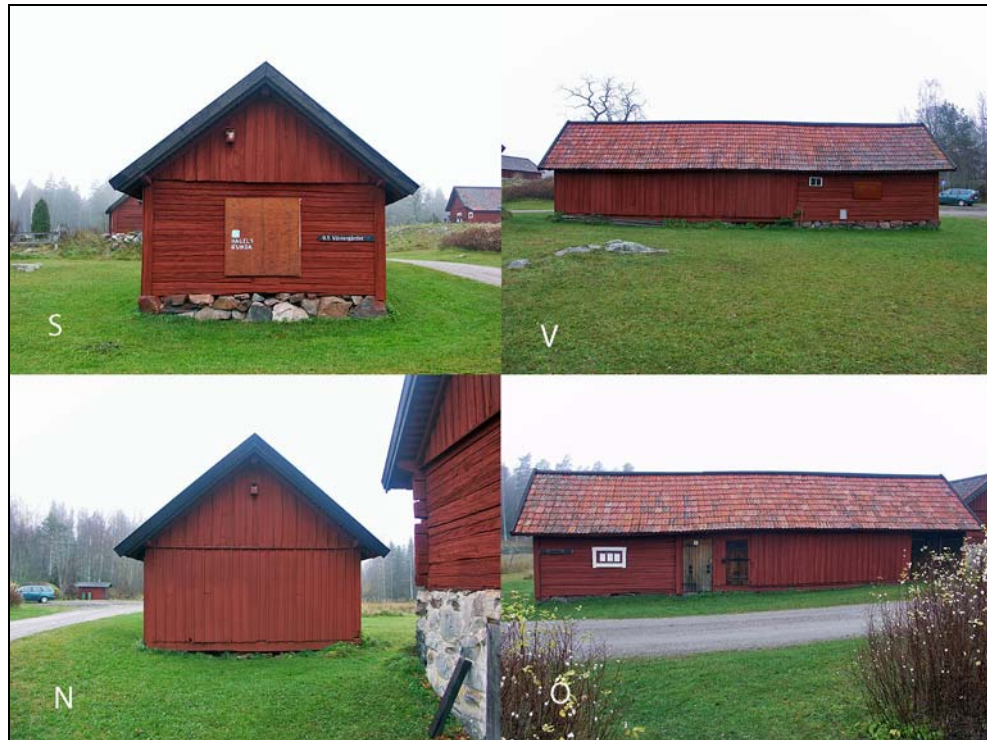
Rötskadad syll på östra väggen söder om dörröppningen lagas genom halvsulning (ca 2 löpmeter). Uppskattad kostnad: 6 000 kr.

De två översta stockarna på den västra långsidan har kalvat ut, knäckt knutskallar i gavelväggen mellan fähus- och liderdelen och sjunkit ner. Skadorna är troligen orsakade av att gavelväggens översta stock, som är upplag för hammarbanden, har kapats ungefär på mitten, i kombination med svagt utformade knutskallar. Skadan bör åtgärdas omgående eftersom det finns risk för ytterligare ras och skador på väggen och taklaget. Reparationernas exakta utförande avgörs på plats av entreprenören, men bör i princip innefatta följande: Uppsättning av 5" följare dels på den västra delen av gavelväggen omkring 0,5 m från knutkedjan och dels på långväggen 0,5 m söder om knutkedjan. De två utkalvande stockarna lyfts och förs in på sina platser i knutkedjan. Den kapade översta gavelstocken, som idag skjuter upp i sin östra del, pressas ner och fixeras med bandjärn vid underliggande stockar. Följarna spänns åt och stockarna fixeras sedan genom bandjärn som löper diagonalt från en position vid gavelväggens följare dels till långväggens följare och dels till det övre hammarbandet norr om knutkedjan. Uppskattad kostnad: 20 000 kr.

På västra sidan finns ett upplag av bräder o dy i anslutning till väggen. Materialet flyttas inomhus eller kasseras.

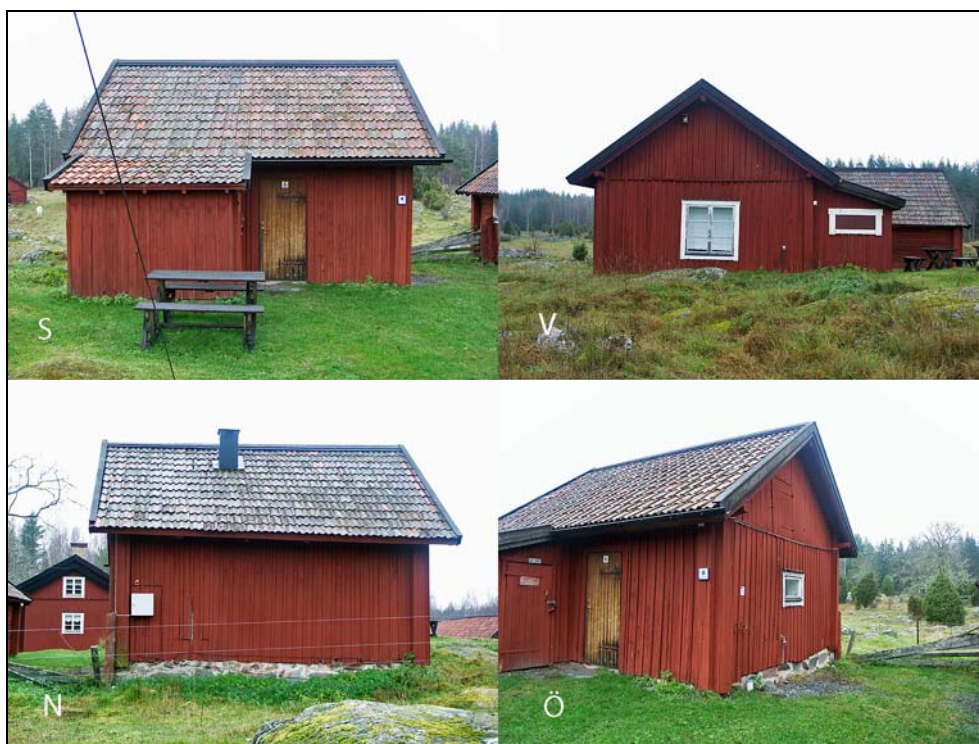
Snedskjulets västra vattbräda är för grund och sitter för högt i förhållande till tegelpannorna. Vindskivan sänks ett par cm och befintlig vattbräda byts mot en bredare bräda som rår ut mer över första pannraden. Uppskattad kostnad: 2 000 kr.

Jord grävs bort kring snedskjulet, om möjligt med fall ut från byggnaden. Uppskattad kostnad: 1 000 kr

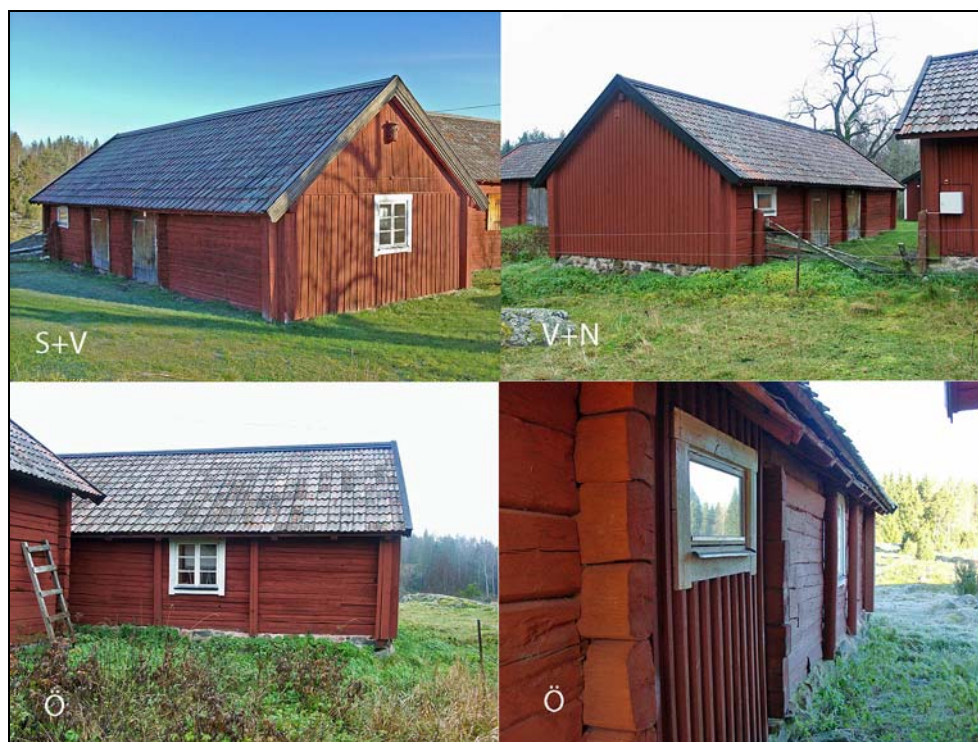
På norra sidan finns sprickor i grundens fogar där cementhaltigt bruk använts. Vid framtida reparationer av fogningen bör det hårda bruket bytas ut mot ett hydrauliskt kalkbruk.

På södra sidan finns tegelstenar i sockeln som sticker ut utanför sockelns liv och som har lutning in mot sockeln. Tegelstenarna kapas i liv med sockeln, t ex med en vinkelslip. Uppskattad kostnad: 400 kr.

På västra sidan sticker syllen i mindre partier ut från vägglivet. För att undvika rötffickor i framtiden huggs syllen (med bila) så att fall utåt bildas. Uppskattad kostnad: 400 kr.

På östra sidan finns relativt omfattande rötskador i syllen vid knutkedjan söder om det ovanhängda fönstret. Rötskadade delar huggs bort och nytt virke skarvas in. Uppskattad kostnad: 6 000 kr.

Jord mot syll på västra sidan av byggnaden grävs bort, om möjligt med fall bort från byggnaden. Uppskattad kostnad: 2 000 kr

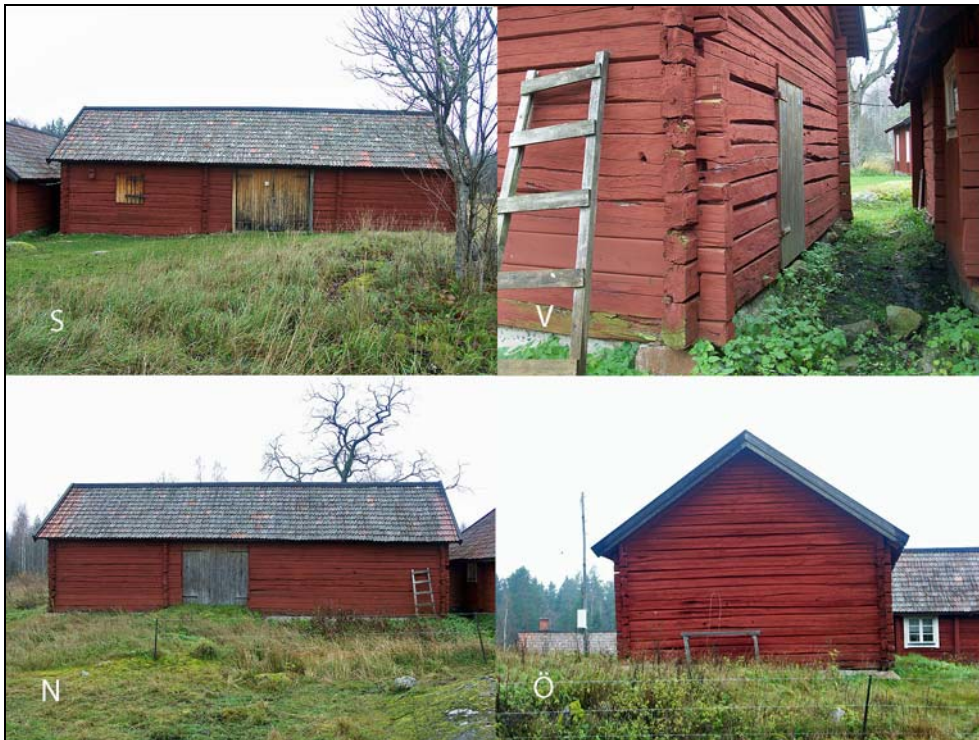
Konstruktionen med logbalken som slutar i en vertikal stolpe på norra sidan är sårbar, eftersom spannet mellan timmerstockarnas infästning därigenom blir mycket stor på norra långsidan. Den sannolikt sekundärt uppförstora porten och en borttagen bindbjälke bidrar till konstruktionens känslighet. Ingen utkalvning har skett, men man bör regelbundet inspektera den norra väggens statiska kondition.

Stickspånstäckningen är bristfällig och något ytterligare tätskikt under tegelpannorna finns inte. Ny läktning på oljehärdad masonit som läggs ovanpå befintligt stickspån bör utföras vid nästa takomläggning. Till dess är det extra viktigt att hålla uppsikt över trasiga tegelpannor eller andra defekter på yttertaket.

Den norra väggen har relativt omfattande rötskador. På östra delen av väggen har skadade partier täckts med plank. Lagningarna är inte täta och vatten driver in i mellanrummet mellan timret och planken. Fuktbelastningen är synlig på väggens insida. Samtliga plankor bör avlägsnas, skadad virke sågas bort och nytt virke halvsulas i. Totalt på norra väggen och östra väggen behöver omkring 20 löpmetrar halvsulas. Uppskattad kostnad: 60 000 kr.

Rötskadade partier på nordöstra knutkedjan bör huggas ren från röta och kläs in med bräder. Uppskattad kostnad: 4 000 kr

Om möjligt grävs marken ur på den södra sidan väster om porten.  
Uppskattad kostnad: 2 000 kr.

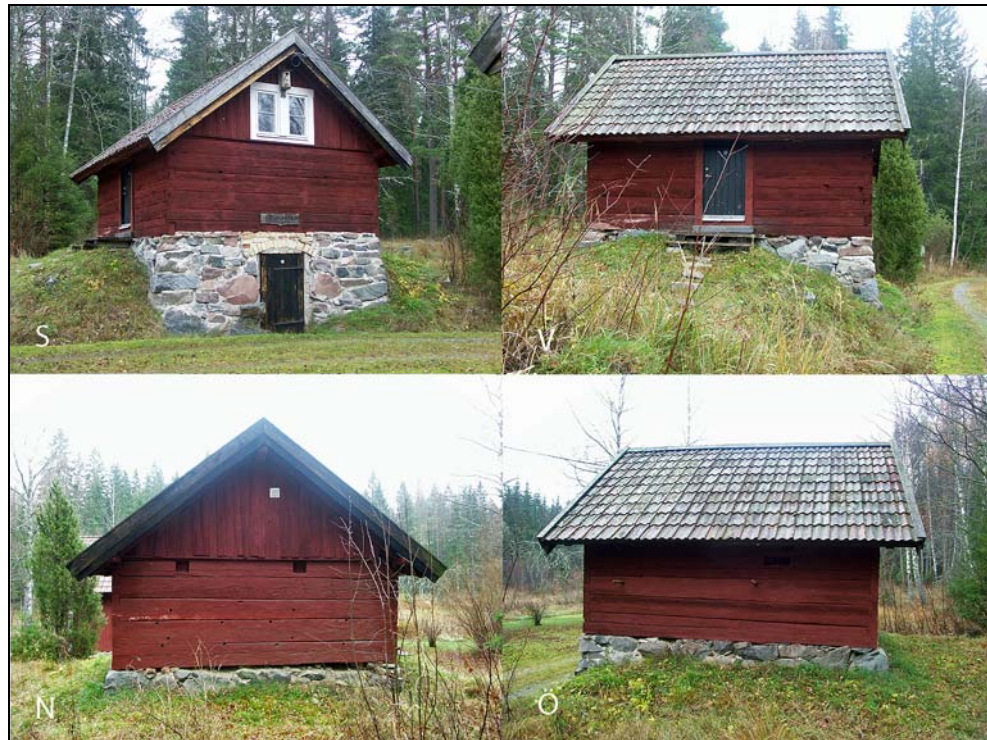
Murningen ovanför och vid sidan av källardörren har sprickor och utskjutningar. Karmen demonteras och stödvalvet plockas ner. Tegelstenar och omgivande gråstensmur rensas från bruk och stödvalvet muras upp igen. Karmen återmonteras efter erforderliga lagningar. Uppskattad kostnad: 10 000 kr

Källarutrymmet är mycket fuktigt. Det rensas från bräder och annat organiskt material. Dörrbladet saneras från mögel och tjäras. Uppskattad kostnad: 1 200 kr
