# Uppsala domkyrka

Ljussättning och fasadbelysning 2008

Antikvarisk kontrollrapport över utförda arbeten

**Upplandsmuseets rapportserie 2008:47**

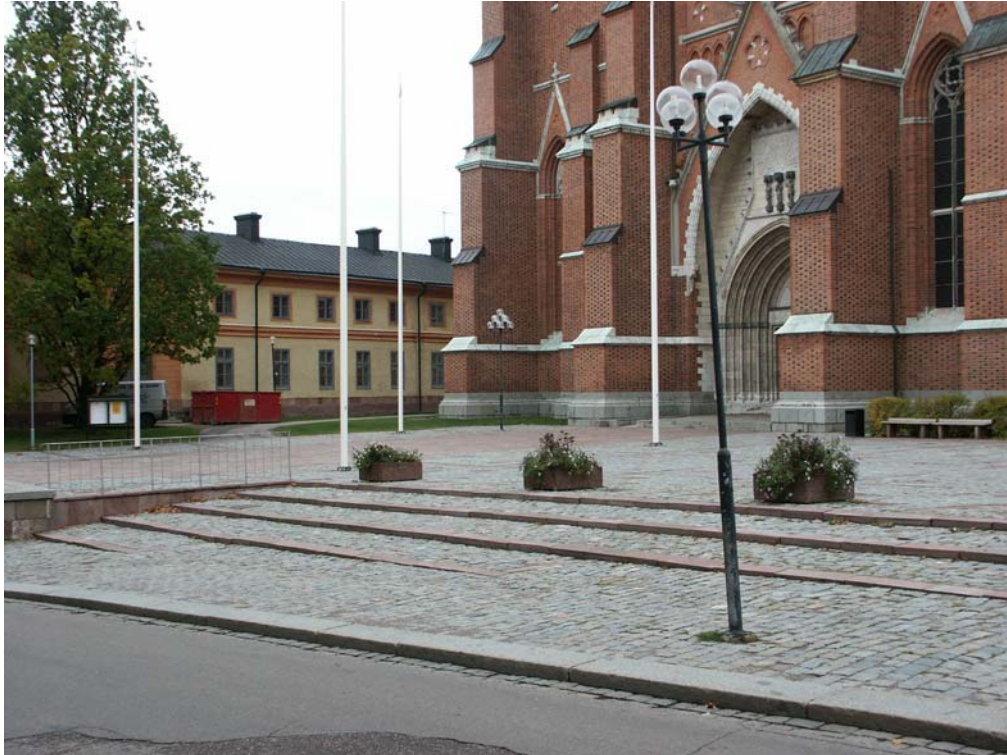
*Domkyrkoplan år 2004. I förgrunden ses de gamla belysningsstolparna som bar armaturer med glober av klarglas.*

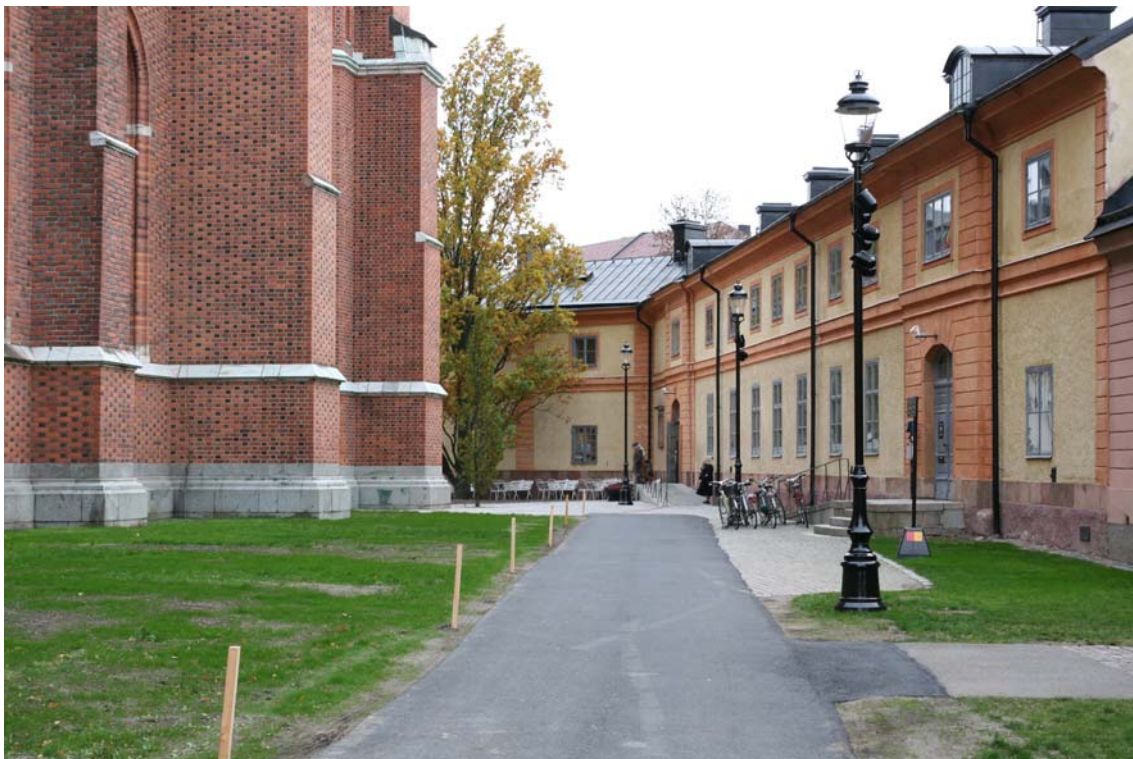
*Här ses de nya belysningsstolparna med sina traditionellt utformade armaturer på domkyrkans norra sida.*

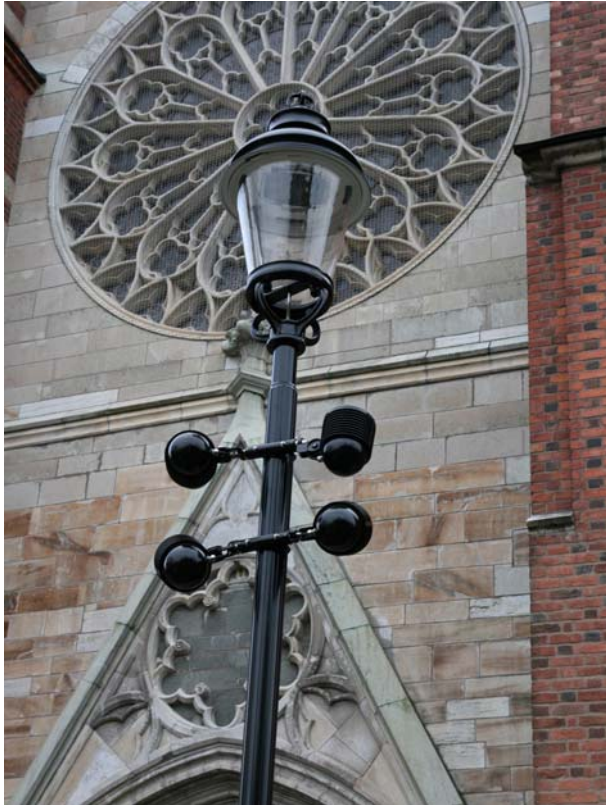
*På belysningsstolparna har monterats strålkastare som lyser mot fasaderna.*

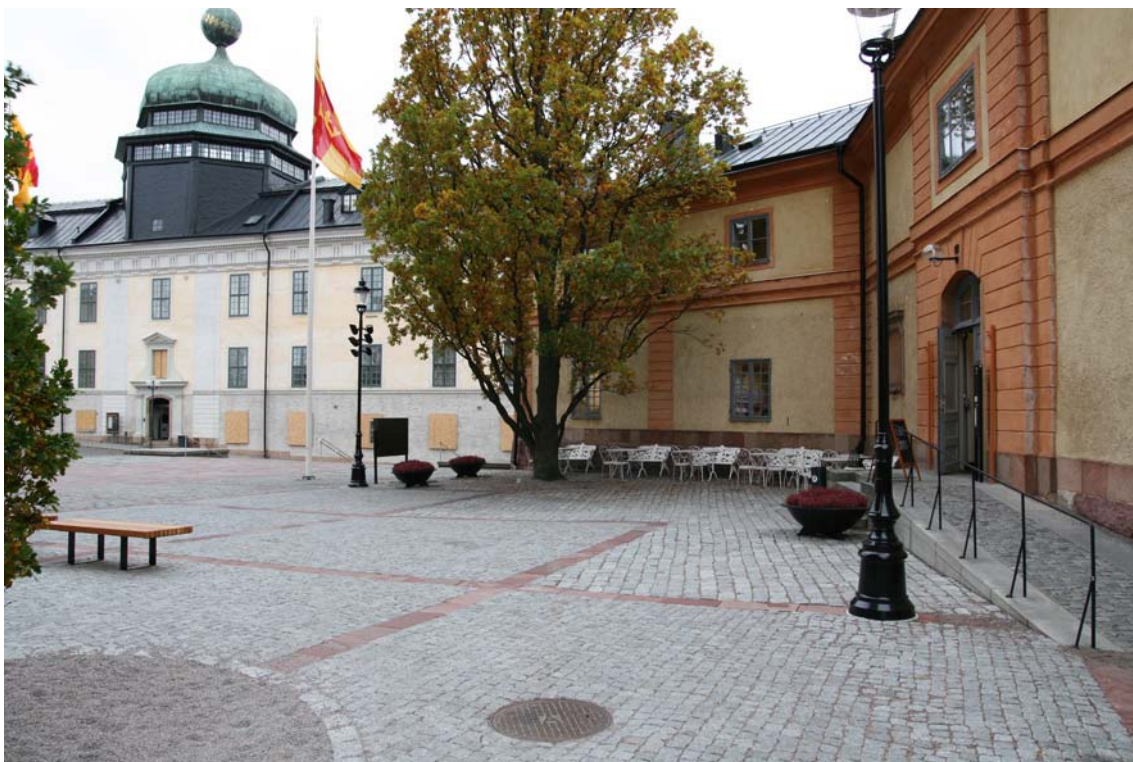
*Här ses den yta närmast Konsistoriehuset som gjordes om år 2007.*

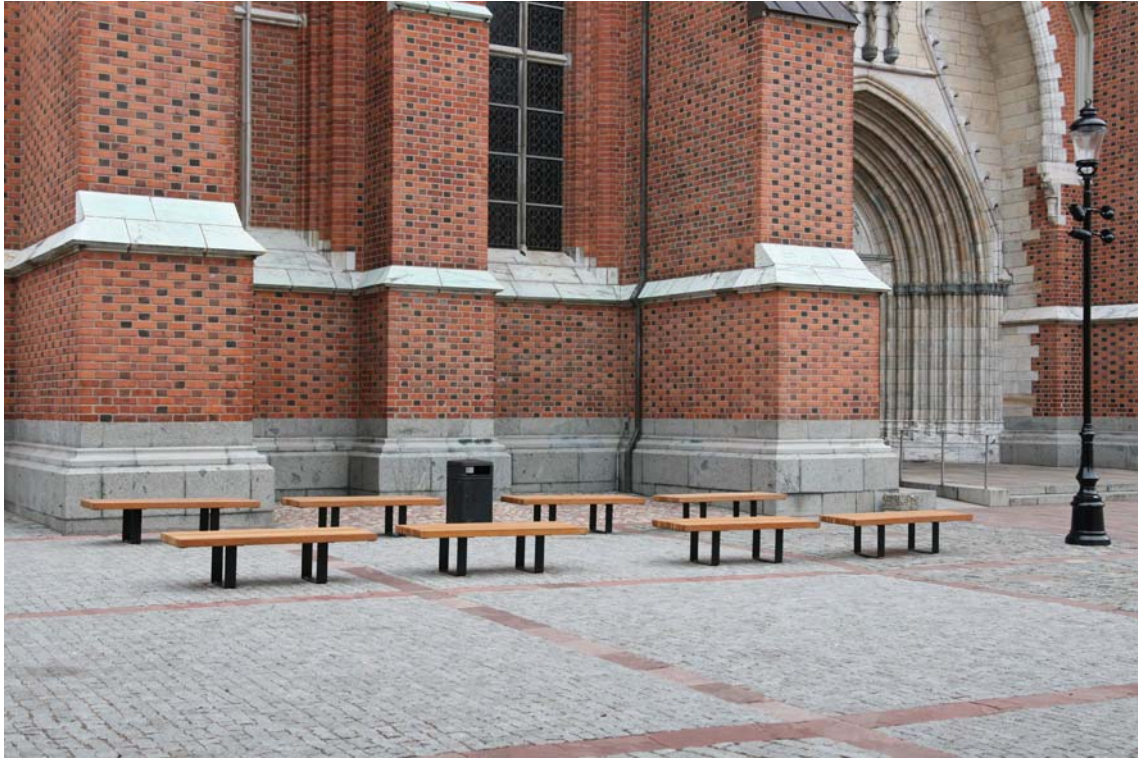
*Bänkarna väster om tornen kom på plats i samband med 2008 års belysningsprojekt.*

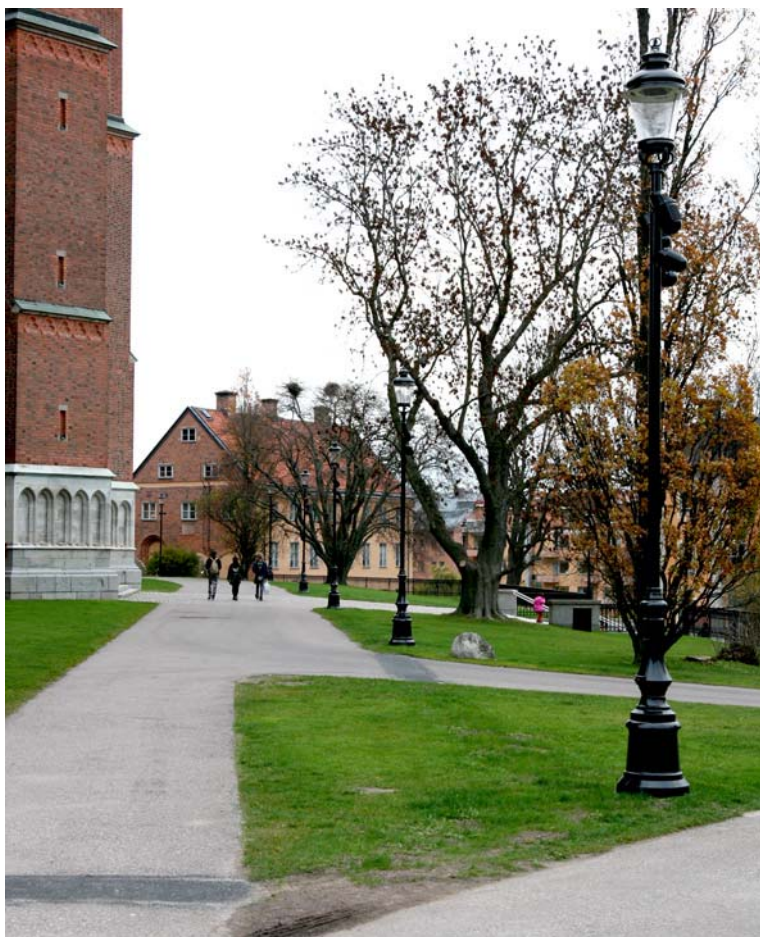
*Raden av belysningsstolpar längs domkyrkans södra sida.*
