Rasbokils kyrka

Rasbokils socken
Uppsala kommun

Renovering av spåntak 2009
Antikvarisk kontrollrapport över utförda arbeten
Johan Dellbeck

Upplandsmuseets rapportserie 2009:23

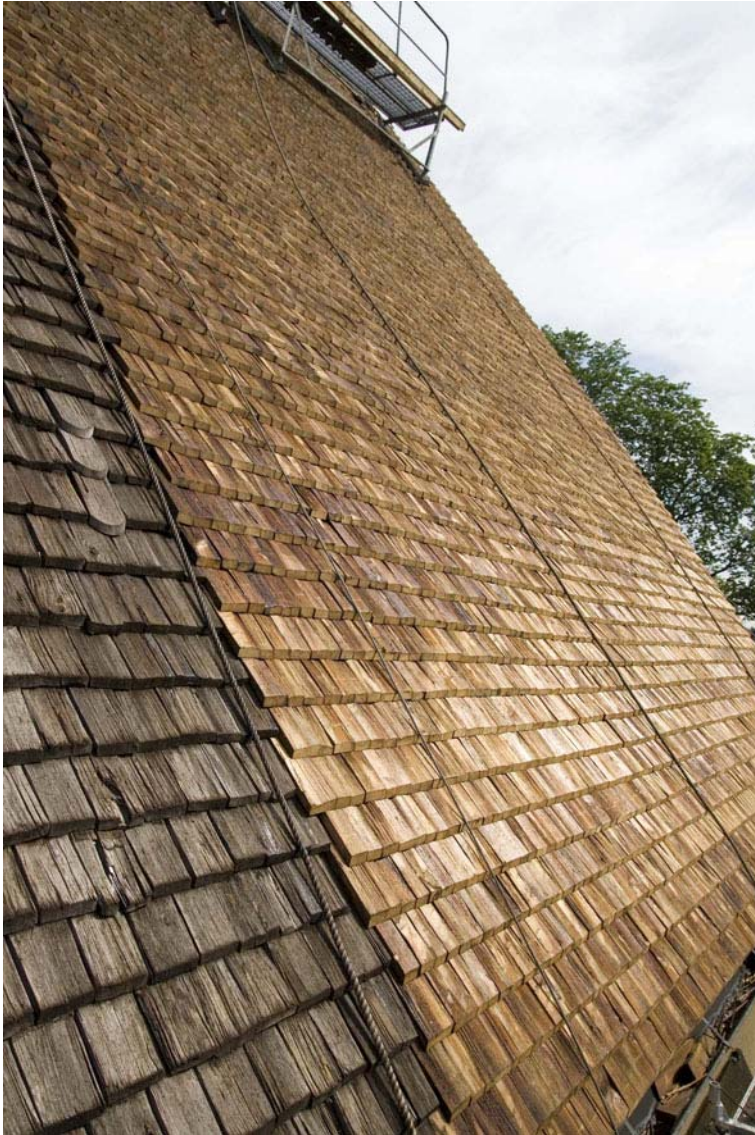
Spåntaket revs av på södra sidan av långhuset. De gamla spånen var spruckna och rötskadade. Enligt entreprenören var underbrädningen i gott skick och endast någon enstaka bräda behövde bytas ut. Nyttäckningen utfördes med sågade och kluvna spån av furu, fördoppade i trätjära. Spånen har levererats av Vanhat talot i Keuruu, Finland. De är av hög kvalitet med delvis mycket täta årsringar. Spåntäckningen har utförts som trelagstäckning och spikats med syrafast spik. Efter läggning har taket tjärats en gång med Claessons dalbrända tjära.

*Halva taket är nylagt. Till vänster ligger de gamla spruckna, rötskadade spånen kvar.
DIG005791.*

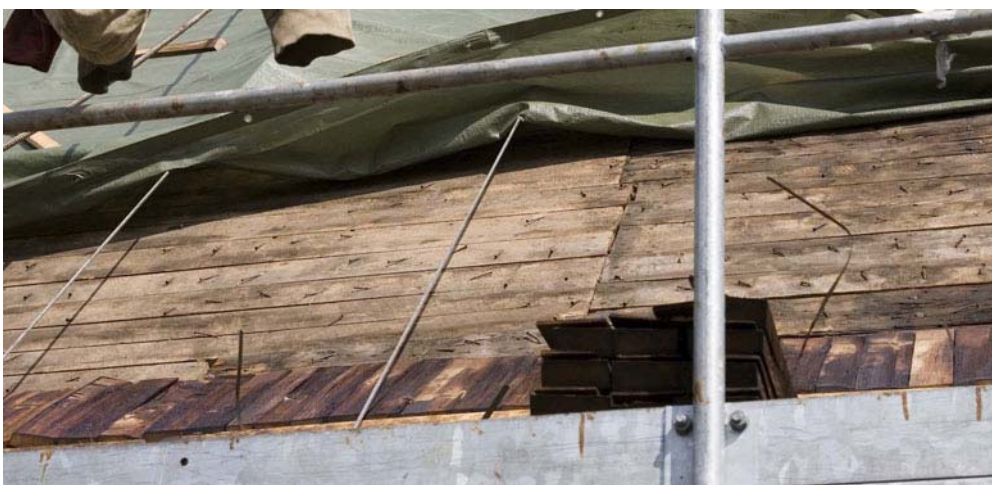
Det gamla brädundertaket har förmodligen tillkommit under 1900-talets tidiga del. DIG005985

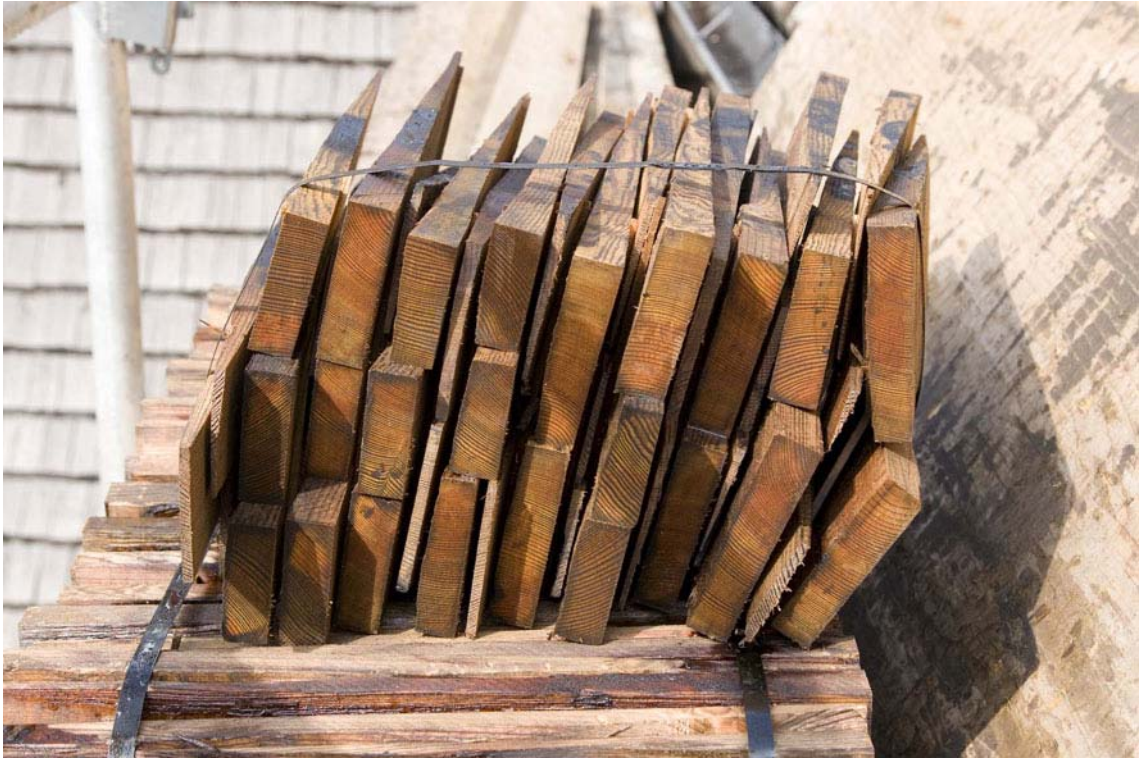
Sågade, kluvna spån med täta årsringar. Fördoppade i trätjära. DIG005792

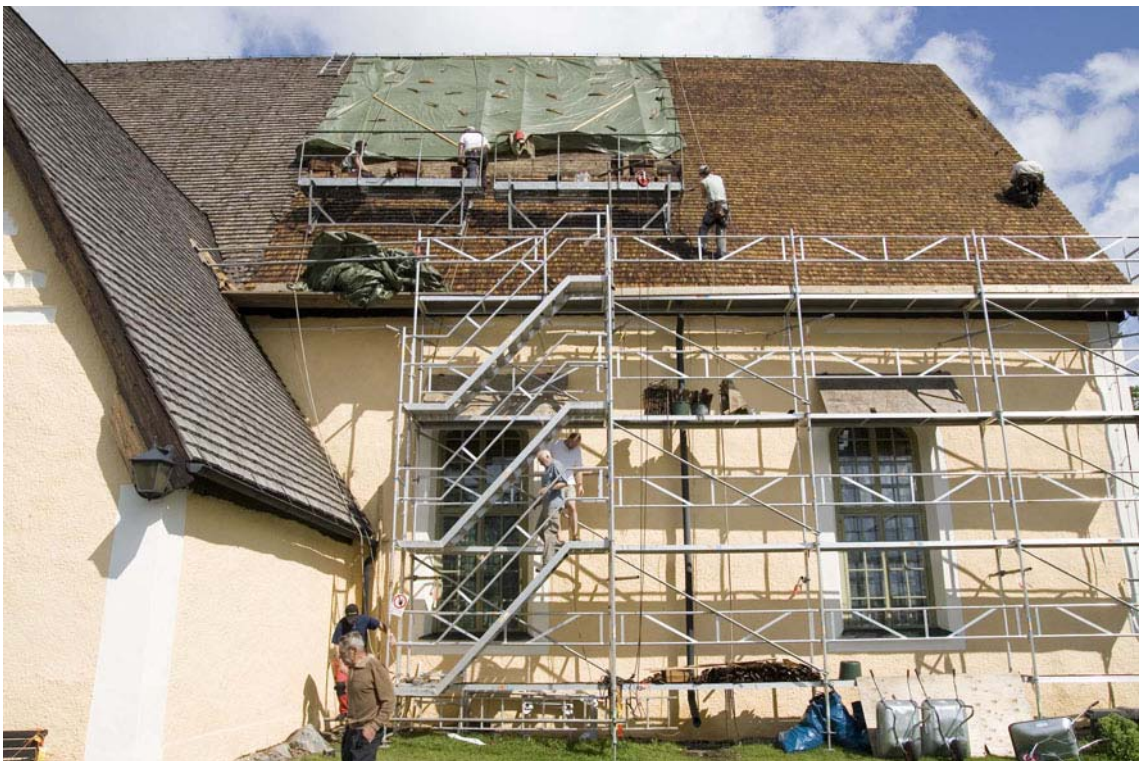
Spåntäckning pågår. DIG005986

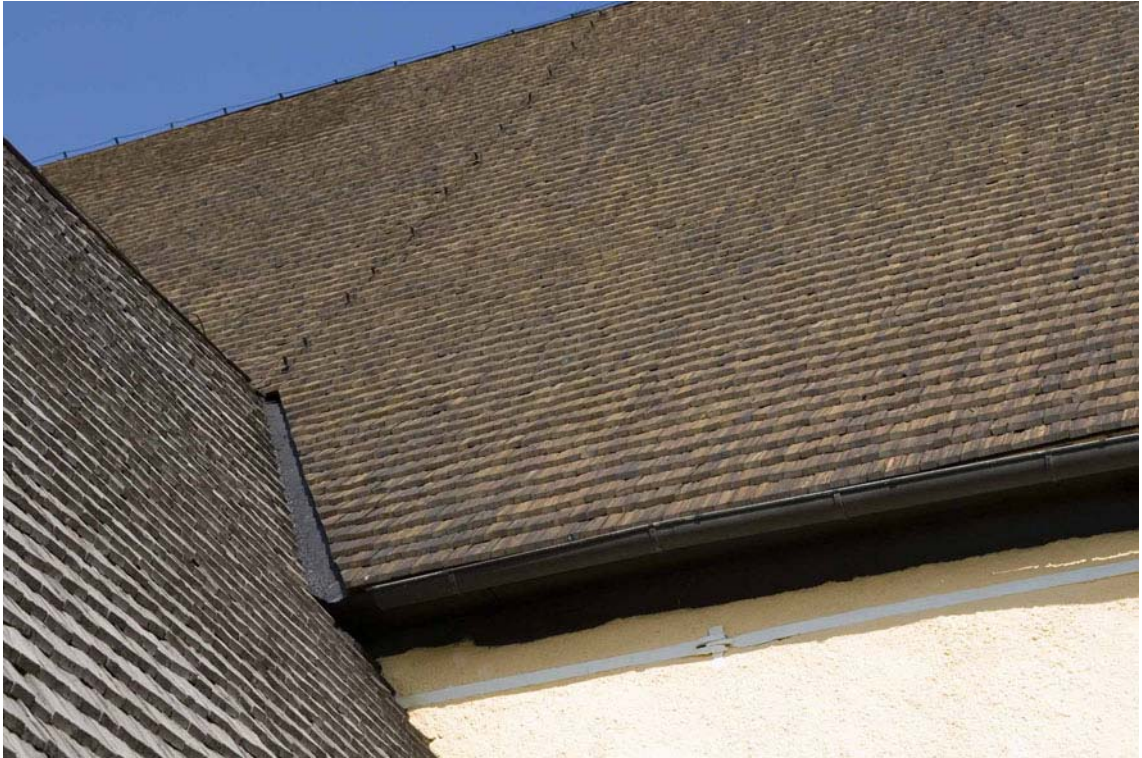
Det nylagda spåntaket på långhusets sydsida. Till vänster ses vapenhusets spåntak. DIG007222

Taket kommer att tjäras en andra gång sommaren 2010.
