Tuna kyrka

Tuna socken
Uppsala kommun

Restaurering av plåttak.
Antikvarisk kontrollrapport över utförda arbeten 2009
Johan Dellbeck

Upplandsmuseets rapportserie 2009:29

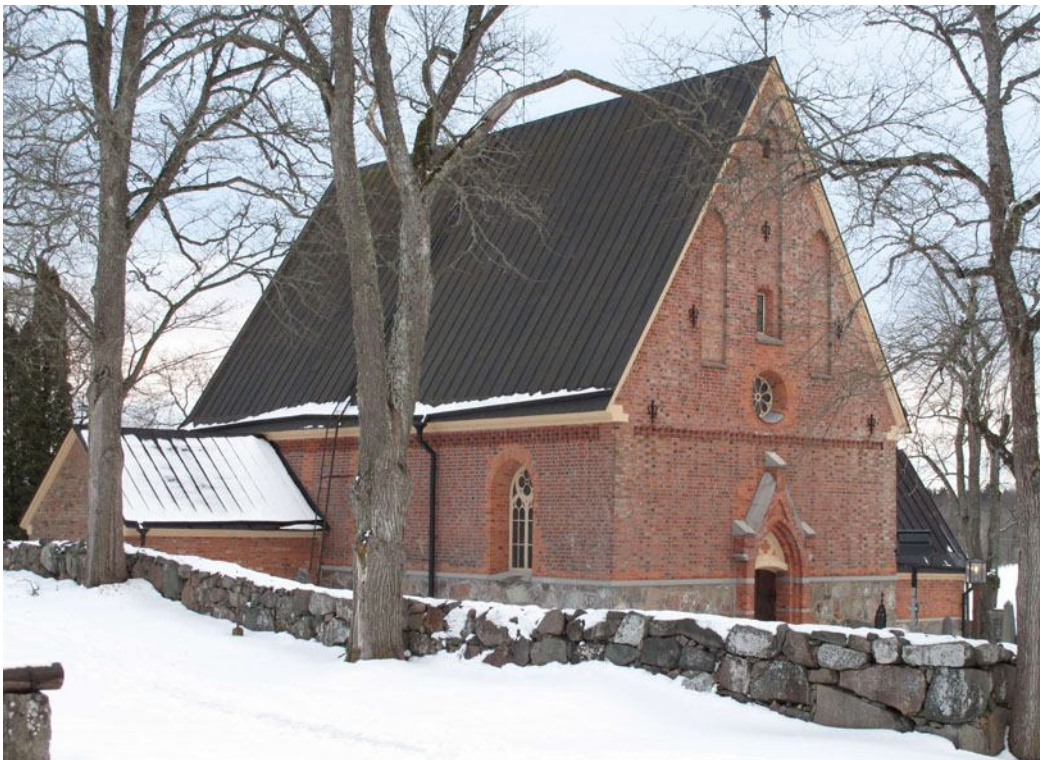
Vy från nordväst i mars 2009 medan den gamla skivtäckningen låg kvar. DIG005034.

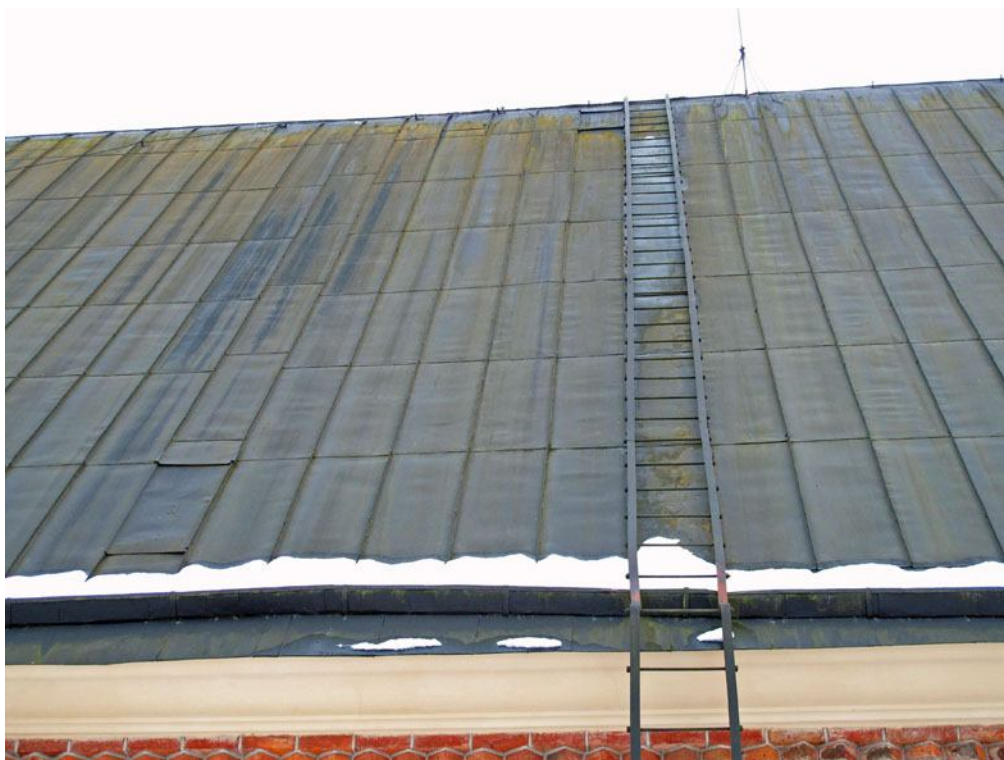
Norra långhustaket före renovering. Den gamla järnstegen har ej återmonterats efter takomtäckningen. DIG005033.

Den gamla takstegen av järn på norra långhustaket demonterades och sattes ej åter på plats eftersom församlingens byggnadskommitté gjorde bedömningen att det inte längre fanns ett behov av den. Därför sattes även den övre skjutluckan i taket på norra sidan igen. Nedre skjutluckan på norra långhustaket återskapades liksom luckan på sakristians tak.

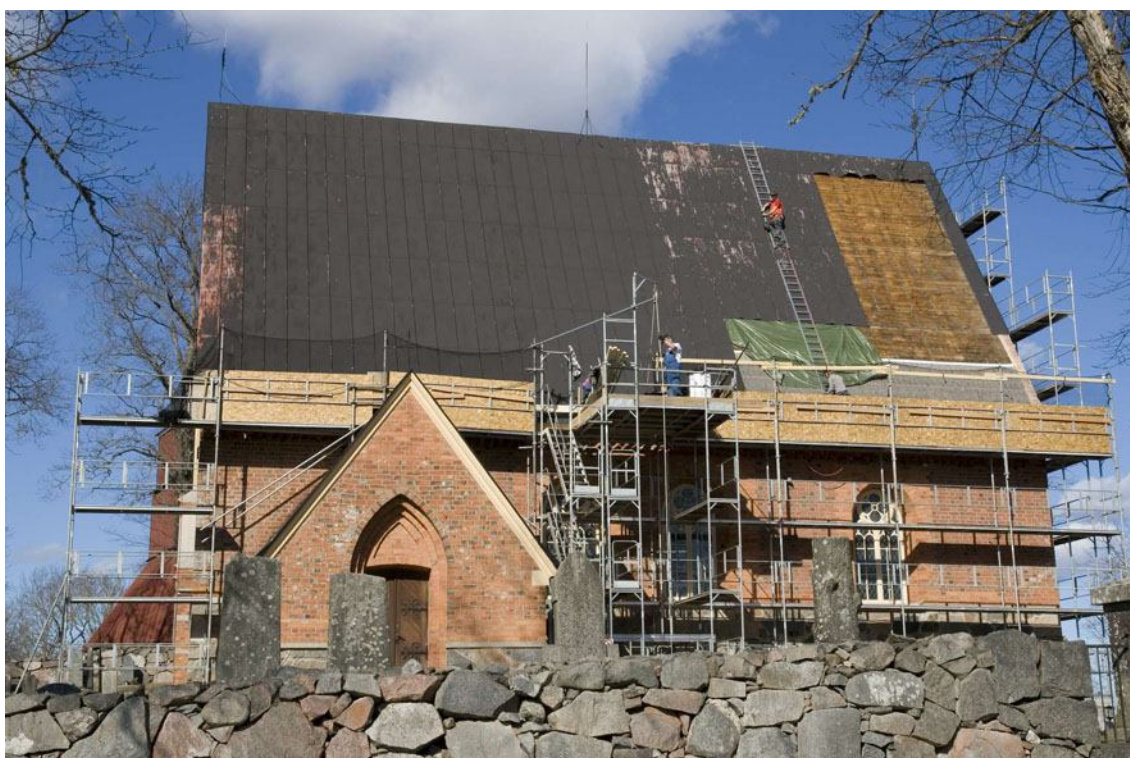
Södra långhustaket i början av april. Där skivtäckningen har rivits av syns brädunderlaget. DIG005432.

Arbetena påbörjade på långhusets södra sida. Därefter gjordes långhusets norra sida, sakristians och vapenhusets tak. Den gamla plåten revs av och brädundertaket spikades till. Undertaket var generellt i gott skick och endast enstaka bräder har bytts ut. Ny underlagstäckning lades: YAP Superfelt, en polyesterduk täckt med bitumenblandning som idag ofta används i stället för underlagspapp.

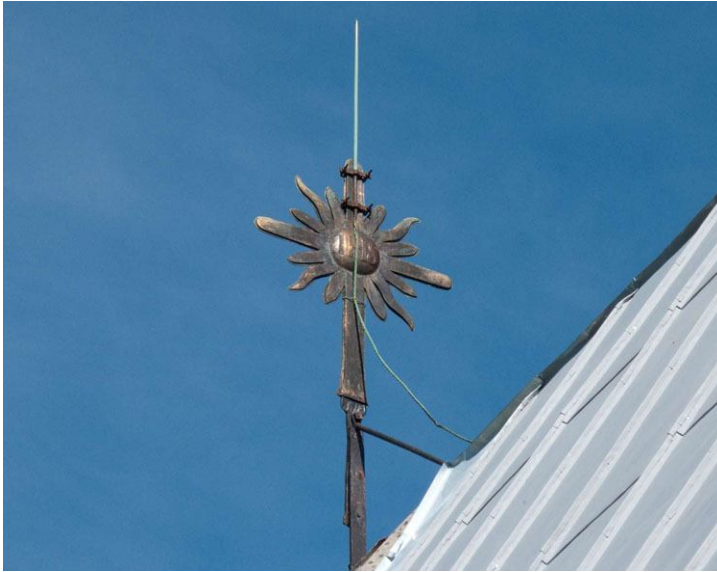
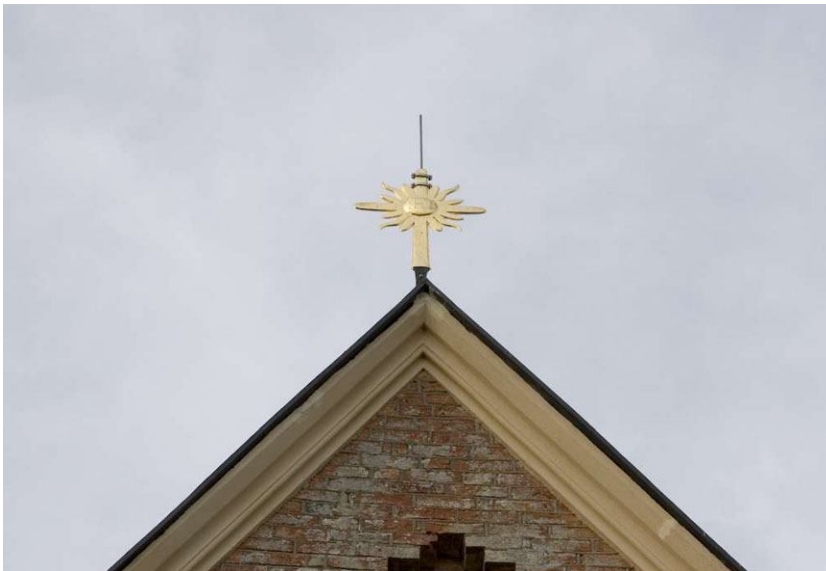
Takdekorationerna på långhuset togs ner och omförgylldes. Här ses det västra korset före och efter förgyllning. DIG005309, till vänster, DIG008306, nedan.

Takdekorationerna på långhuset var tillverkade av smide och plåt. De togs ner och rengjordes på verkstad samt rostskyddsmålades med linoljeblymönja. De ströks en gång med linoljefärg och förgylldes med bladguld. Korsen på vapenhusets och sakristiansnock är tillverkade av gjutjärn. De rengjordes från rost och målades på plats av plåtentreprenören med samma färg som plåttaket.

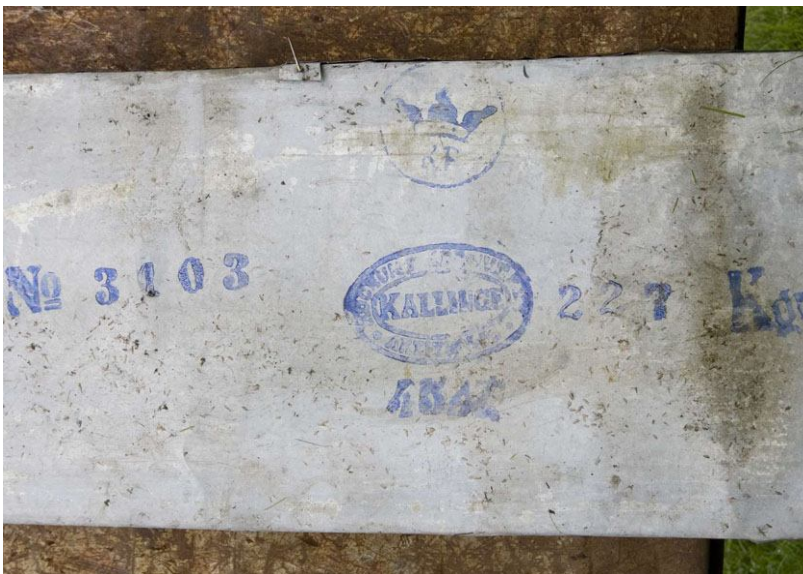
Den gamla plåten var galvaniserad och vissa av plåtskivorna var försedda med stämplor från Kallinge järnbruk i Blekinge. Det grundades 1849 och ägdes av Kockums järnverks AB. I Kallinge fanns bland annat ett plåtvalsverk och en galvaniseringsfabrik. Tuna kyrka är ett tidigt exempel på taktäckning med galvaniserad plåt. Fram till början av 1900-talet användes mest svartplåt, icke galvaniserad järnplåt, till taktäckning.

Den gamla galvaniserade plåten var stämplad vid Kallinge järnbruk på 1890-talet. DIG005659.

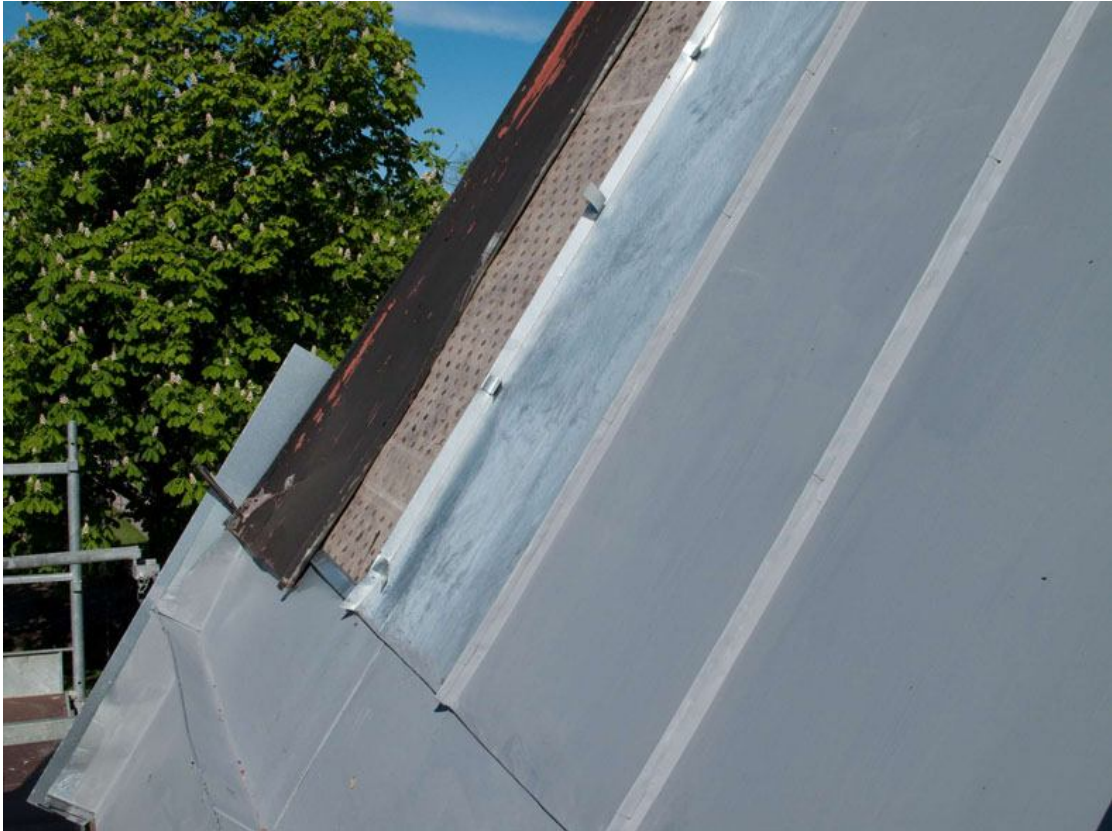
Plåten enkelfalsas lika tidigare. Den borte skivan är kvar från den gamla plåten men byttes när ställningen flyttades till västra gaveln. Mellan den gamla och nya plåten ses underlagstäckningen. Den nya plåten är grundmålad med Pentur primer. DIG005312

Ny skivtäckning och fotrännor gjordes av 0,7 mm varmförzinkad stålplåt i samma format som den gamla, enkelfalsade och 535 x 1700 mm. Fotrännorna försågs med traditionella rännkrokar. Plåten undermålades med vit linoljefärg och falstätades med linolja. Den förzinkade plåten betades med Isoquick och avsköljdes med vatten. Rengjord plåt grundmålades en gång med Pentur primer och slutströks en gång med linoljefärg, Pentur kultur, kulör svart.

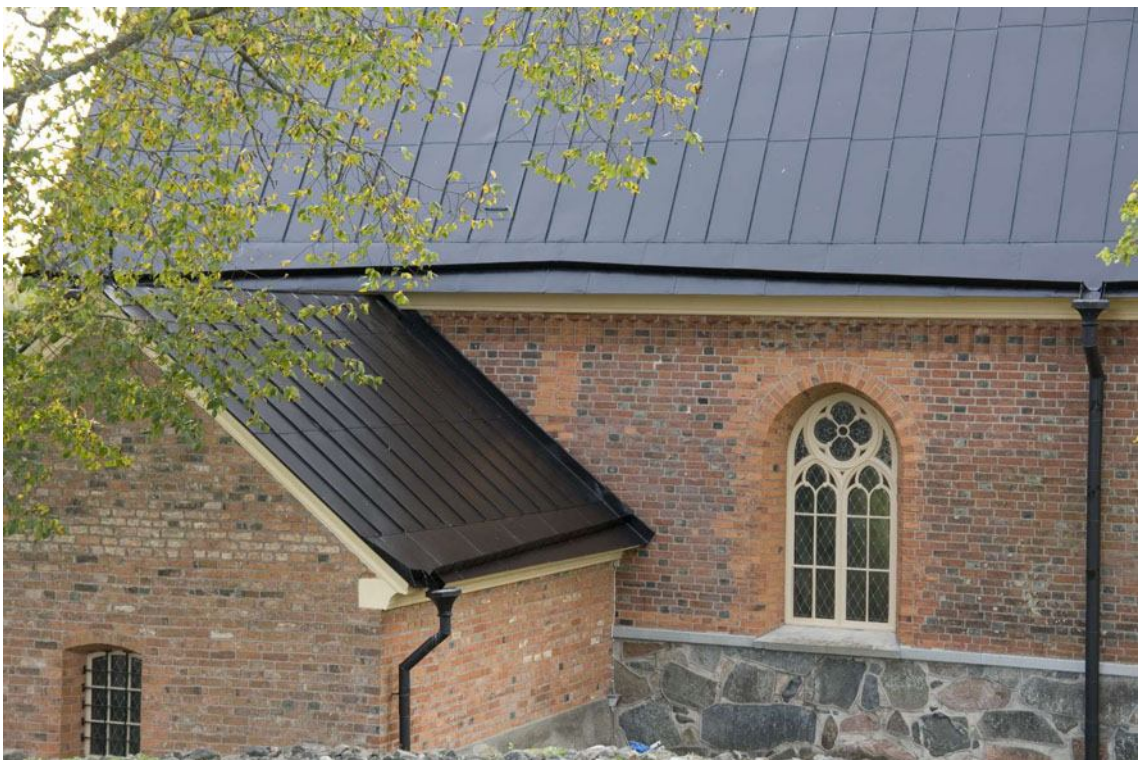
Norra sidan med nya skivtäckningen färdigmålad med svart linoljefärg Pentur kultur. DIG008298

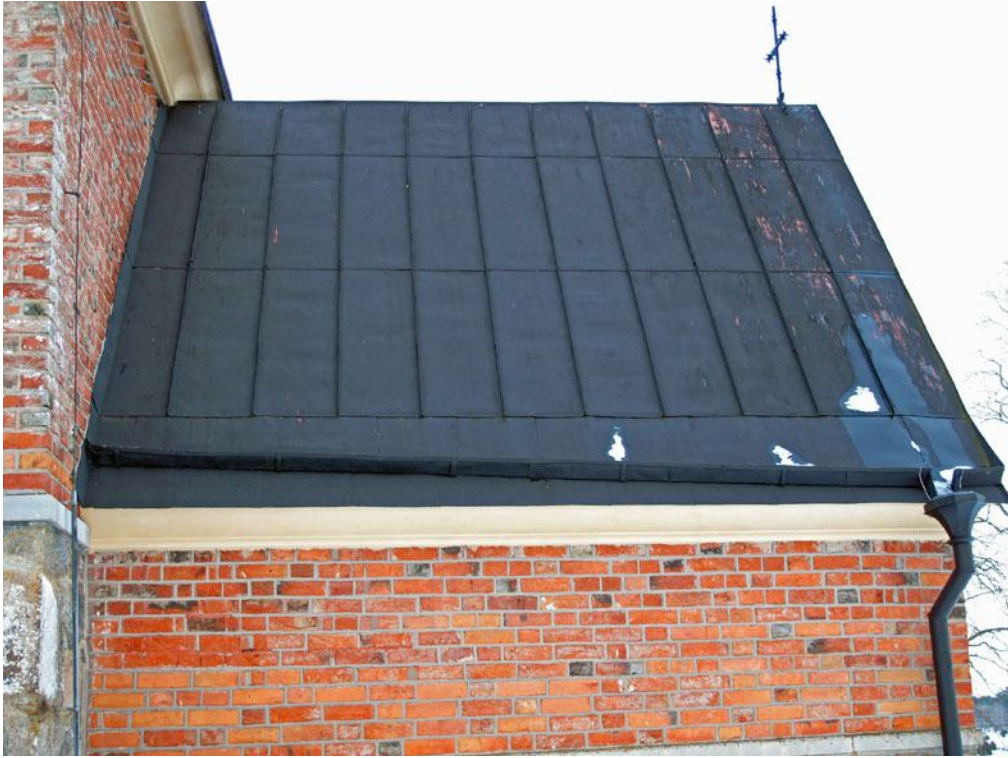
Vapenhusets gamla skivtäckning. DIG005027

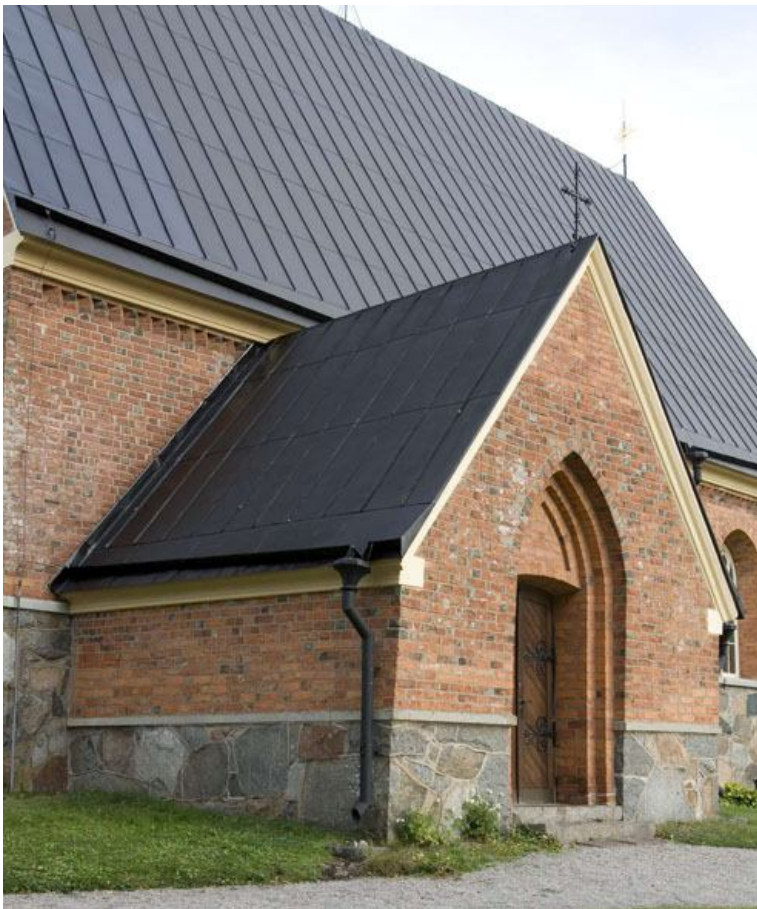
Vapenhuset med nytt plåttak. Mönstret från den gamla skivtäckningen har behållits. DIG008301
