Vårdplan för Tierps hembygds-gilles byggnader,  
Gammelgården i Tierps kommun

**UPPLANDSMUSEET**

Anna Vikstrand  
September 2009

Upplandsmuseets rapportserie 2009: 36  
ISSN 1654-8280  
© Upplandsmuseet 2009

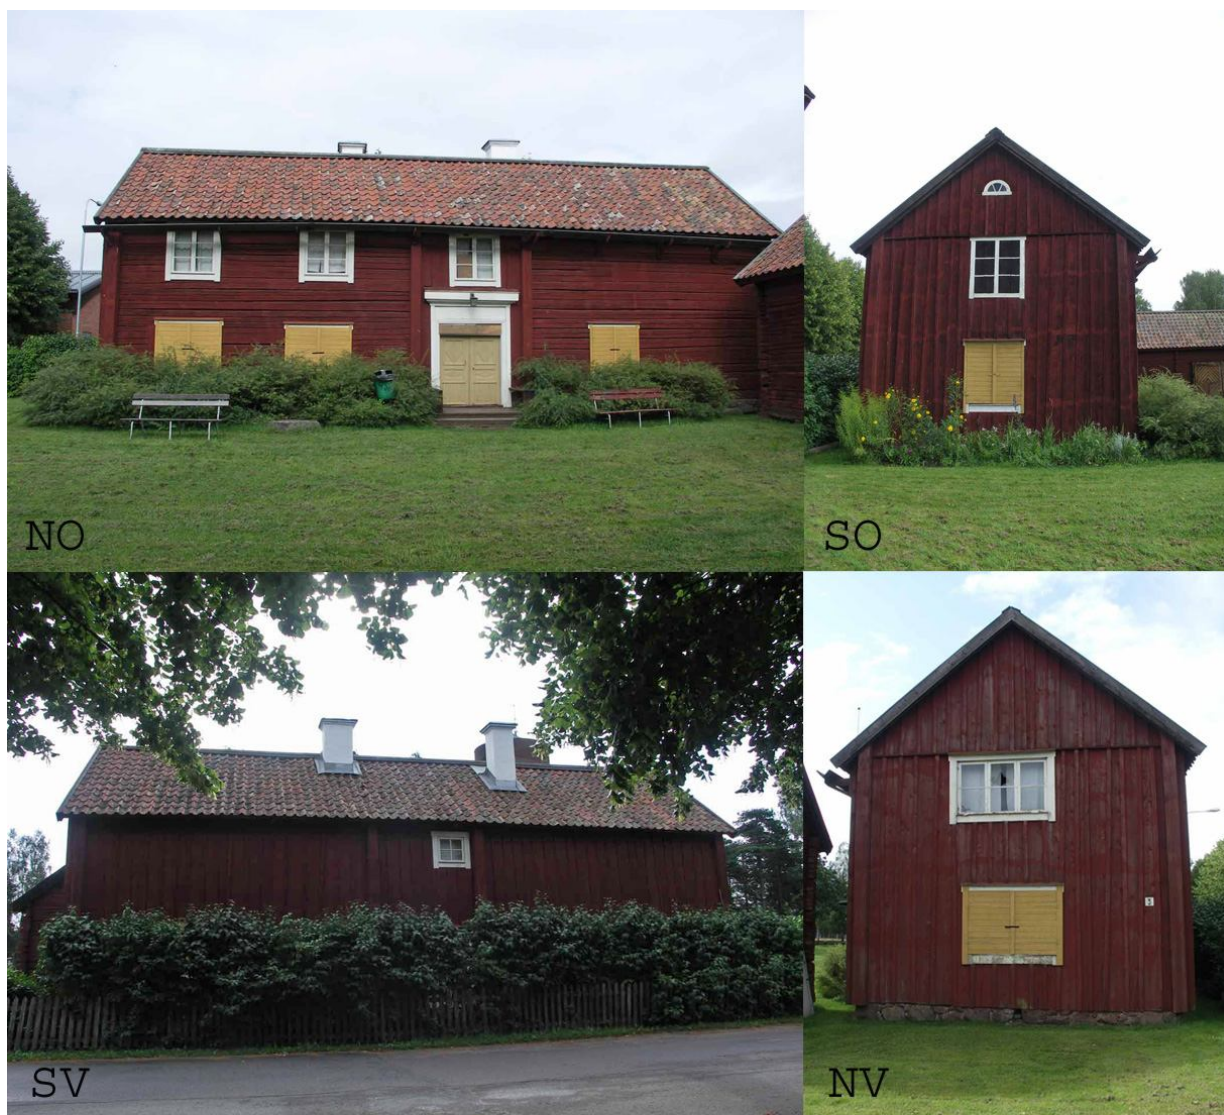
## 1. SKÄMSTA GÅRDEN

Några brädor i panelen under fönstret på den sydöstra gaveln har fått rötskador längst ner p.g.a. fukt från marken. Skadan bör inte förvärras om man gräver bort jorden. Byts brädorna ut ska de nya ha samma dimension som de gamla och rödfärgas med slamfärg. Uppskattad kostnad: 2 000 kr.

5-6 tegelpannor är trasiga och behöver bytas ut. Vissa pannor ligger dessutom snett och behöver justeras. Vattbrädan vid den sydöstra gaveln är lite lös och behöver spikas fast. Uppskattad kostnad 1 000 kr.

Jord mot panel på den sydöstra gaveln grävs bort, med lutning från byggnaden. Uppskattad kostnad: 1 000 kr.

Trasigt glas byts ut mot handblåst företrädesvis begagnat glas. Uppskattad kostnad ???

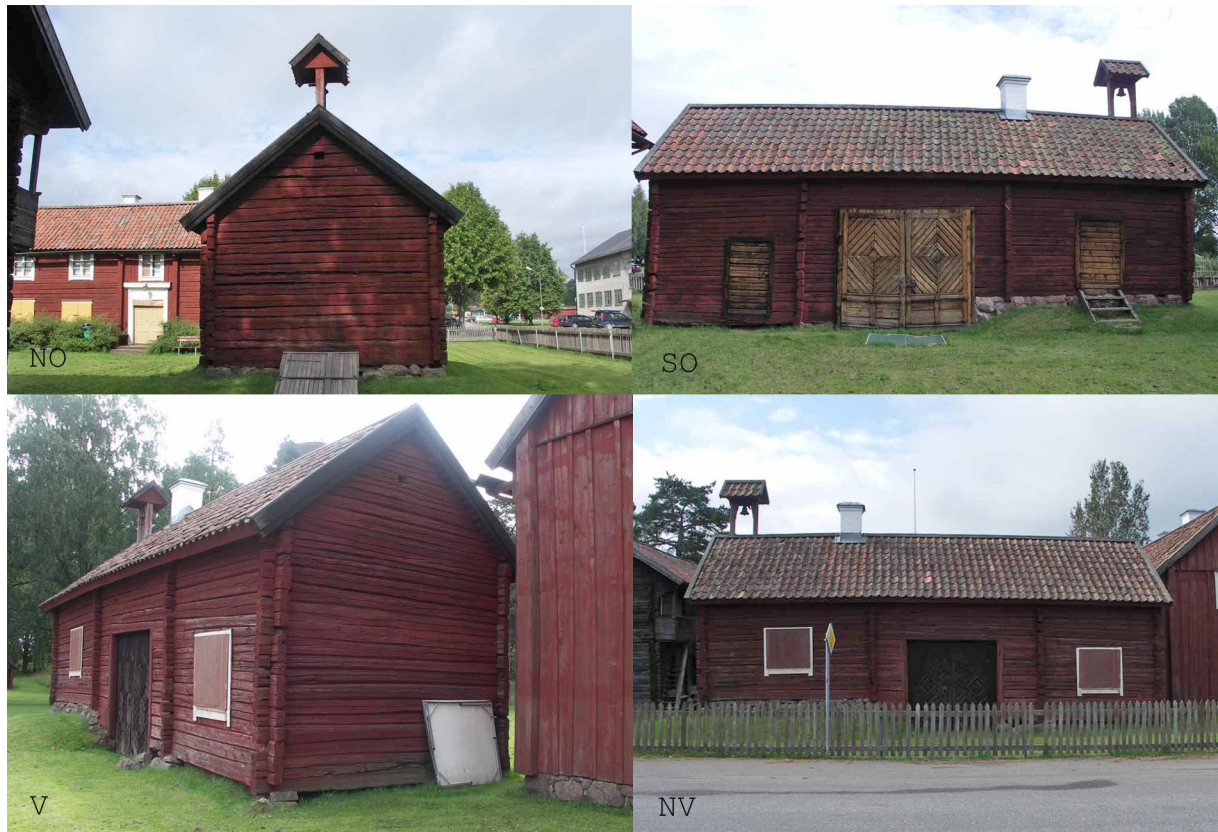
## 2. PORTLIDER

Timret på den nordöstra gaveln är starkt påverkat av väder och vind varför den bör panelas in. Knutlådor byggs i samband med att panelen sätts upp. Därefter rödfärgas panelen. Uppskattad kostnad ???

Ca 10 tegelpannor är trasiga och behöver bytas ut. Vissa pannor ligger snett och behöver justeras. Uppskattad kostnad 500 kr.

Jord och gräs mot portarna och karmarna grävs bort med lutning från byggnaden. Skräp rensas bort från knutstenarna. Uppskattad kostnad: 1 000 kr.

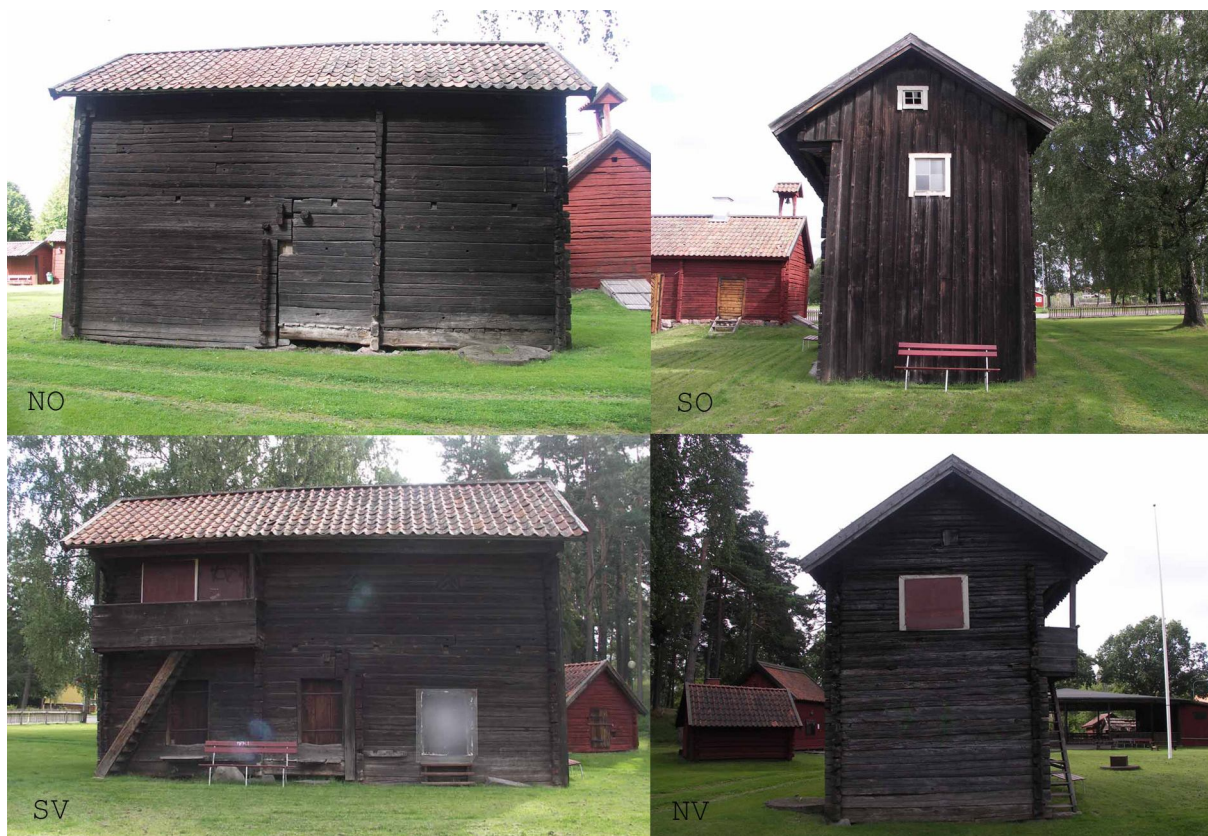
### 3. LOFTBOD

Timret på den nordvästra gaveln är starkt påverkat av väder och vind varför den bör panelas in. Knutlådor byggs i samband med att panelen sätts upp. Därefter målas panelen med träkolstjära . Uppskattad kostnad ???

Två tegelpannor är trasiga och behöver bytas ut. Vissa pannor ligger snett och behöver justeras. Vattbrädan vid den sydöstra gaveln behöver bytas ut. Uppskattad kostnad 1 000 kr.

Jord och gräs grävs bort runt hela loftboden med lutning från byggnaden. Rensa bort skräp från knutstenarna. Uppskattad kostnad: 2 000 kr.

Trasigt glas byts ut mot handblåst företrädesvis begagnat glas Luckor tillverkas och sätts upp till tre fönster och två dörröppningar. Uppskattad kostnad ??? kr.

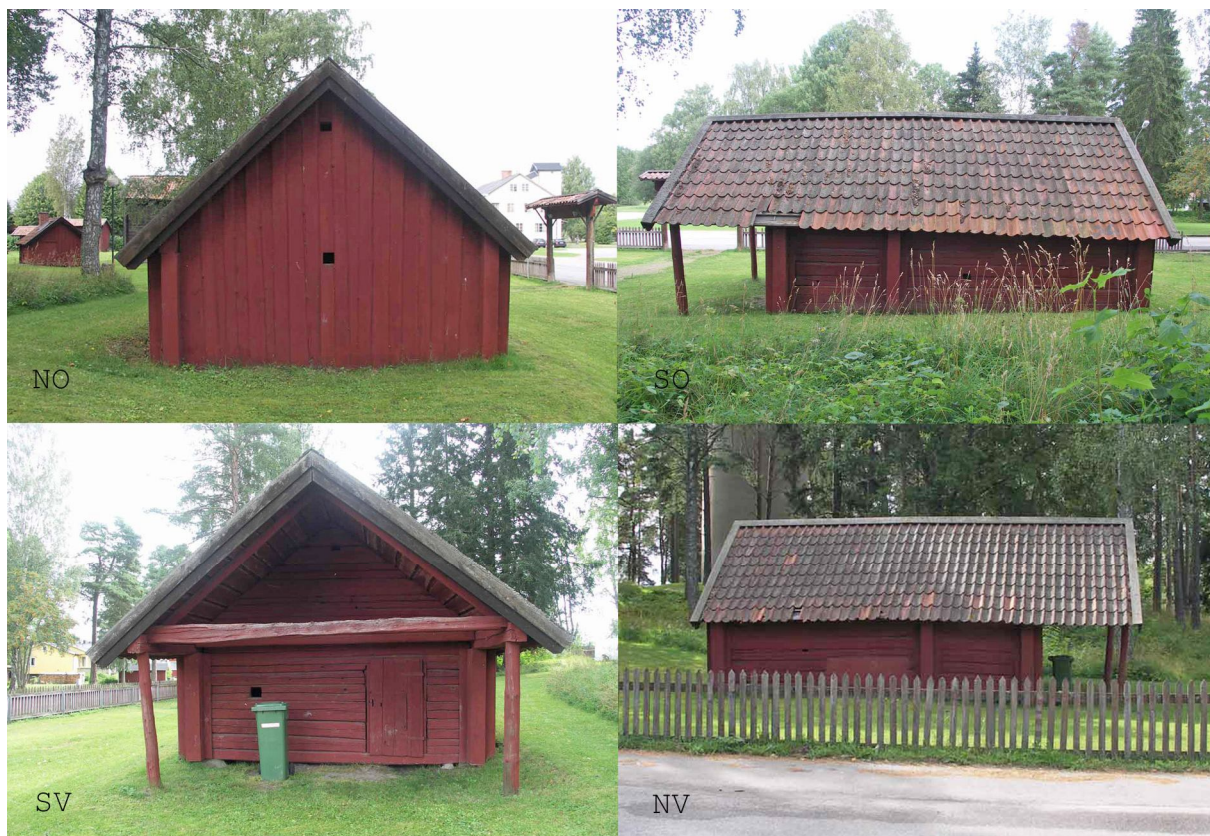
#### 4. LINBASTU

Fem tegelpannor saknas och två är trasiga och behöver bytas ut. Vissa pannor ligger snett och behöver justeras. Uppskattad kostnad 500 kr.

Jord och gräs grävs bort runt om med lutning från byggnaden. Rensa bort skräp från knutstenarna. Uppskattad kostnad: 4 000 kr.

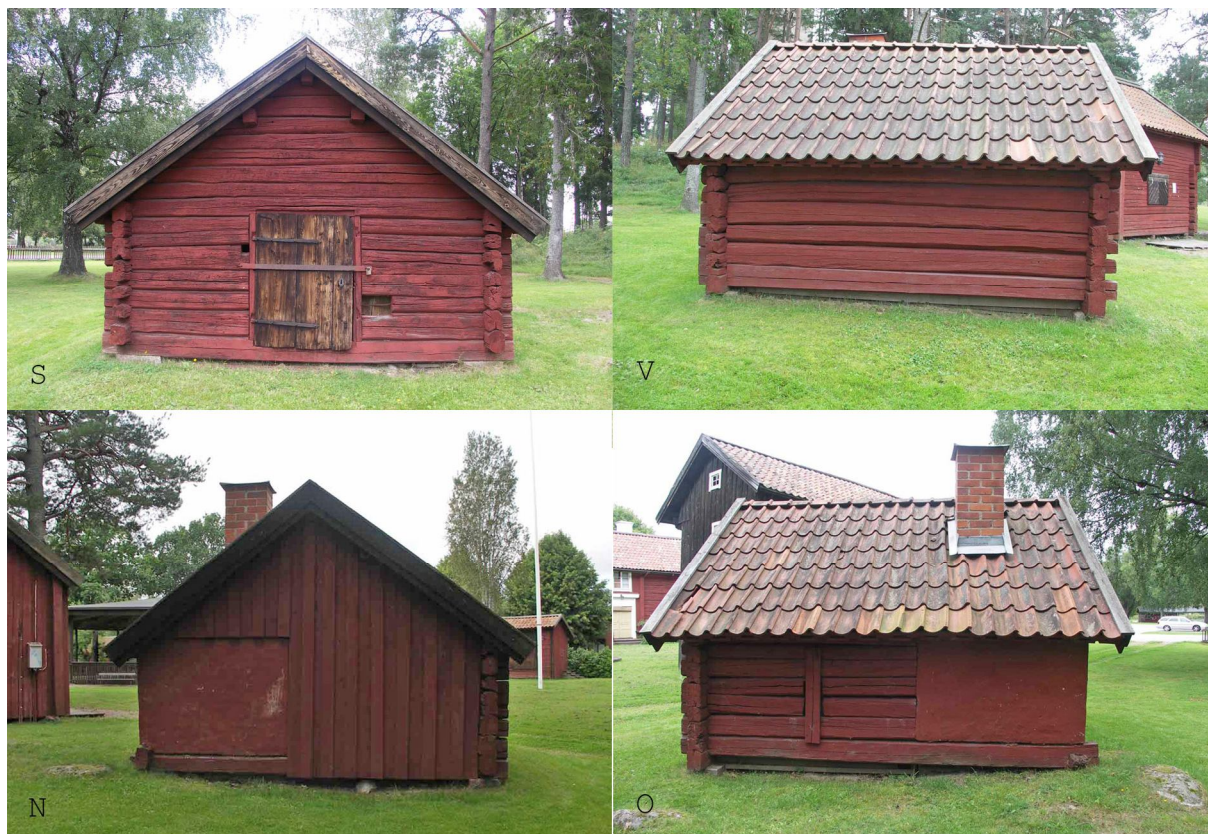
## 5. SMEDJA

TVå tegelpannor är trasiga och behöver bytas ut. Vissa pannor ligger snett och behöver justeras. Uppskattad kostnad 500 kr.

Jord och gräs grävs bort vid den nordöstra knuten med lutning från byggnaden. Skräp rensas bort från knutstenarna. Uppskattad kostnad: 500 kr.

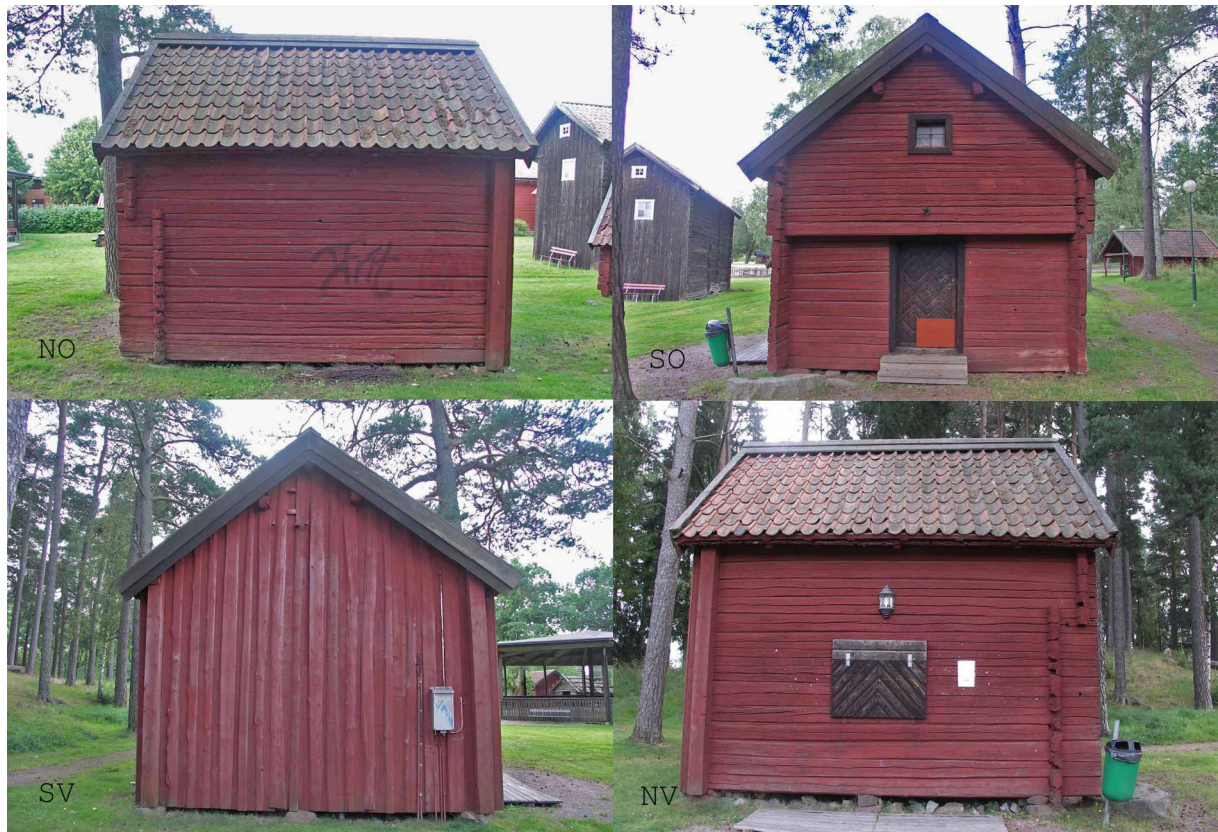
## 6. SPANNMÅLSBOD

Syllen på den nordöstra sidan har synliga djurangrepp. Låt en skadedjursfirma undersöka om det är pågående angrepp och om det har spridit sig till fler stockar. Vid pågående angrepp behöver syllen bytas ut.

De två nedre stockarna på den nordöstra sidan behöver inom några år att halvsulas i den högra änden. Tot ca fyra meter. Uppskattad kostnad ???

Dörren har en överspikad skada som bör lagas.

Tre-fyra tegelpannor är trasiga och behöver bytas ut. Vissa pannor ligger snett och behöver justeras. Barr som ligger på taket tas bort. Uppskattad kostnad 500 kr.

Skräp rensas bort från knutstenarna. Uppskattad kostnad: 500 kr.

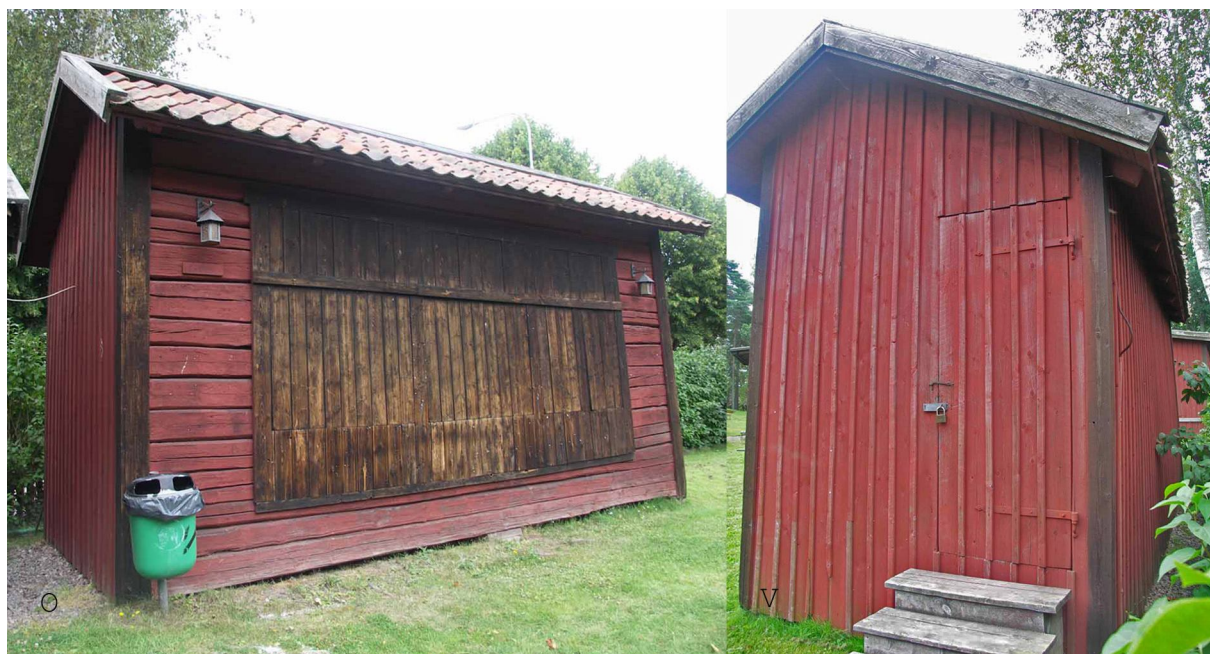
## 7. SPELSTOL

Jord och gräs som ligger an mot panel och timmer grävs bort. Gruset ligger an mot panelen på den sydöstra sidan. Här bör marknivån sänkas lite.

Tre locklister är skadade på den nordvästra sidan. De skarvas i nederdel eller byts ut.

En tegelpanna på den sydvästra sidan är trasig och behöver bytas ut. Vissa pannor ligger snett och behöver justeras. Uppskattad kostnad 500 kr.

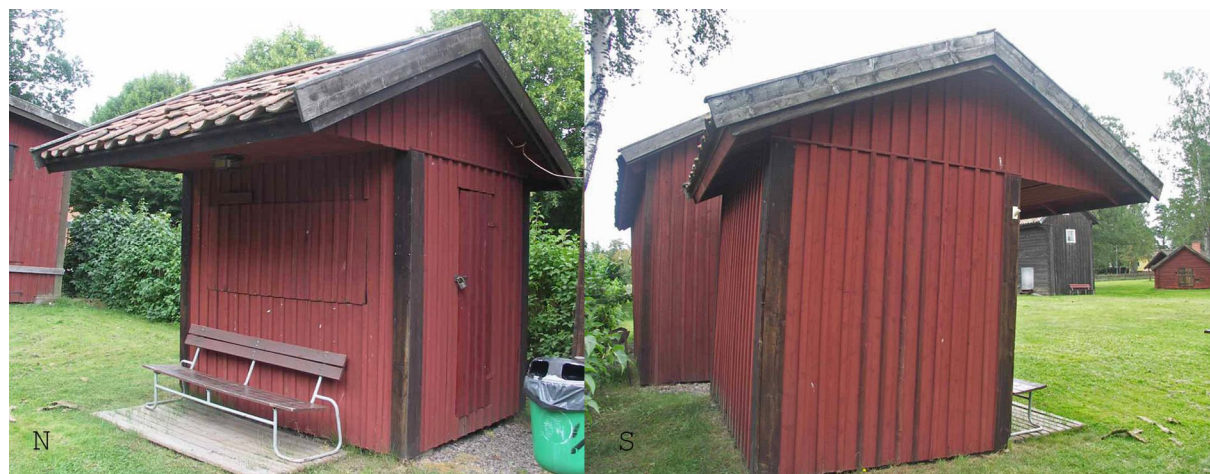
## 8. KIOSK

En locklist på den sydöstra fasaden är lös och behöver spikas fast. Flera locklister på samma fasad är dåliga längst ner. Dessa bör skarvas eller bytas ut. På den sydvästra fasaden är två locklister lösa och dessa behöver spikas fast. Panelen är på denna sida dålig i nederkant och bör på sikt bytas ut eller skarvas. På den nordvästra sidan bör panelen under dörren bytas ut. Uppskattad kostnad: 2 500 kr.

En tegelpanna på den nordvästra sidan är trasig och behöver bytas ut. Vissa pannor ligger snett och behöver justeras. Mossa tas bort från tegelpannorna. En vattbräda är lös och behöver spikas fast. Uppskattad kostnad 700 kr.

Jord och gräs som ligger an mot panelen grävs bort med lutning från byggnaden. Uppskattad kostnad: 500 kr.

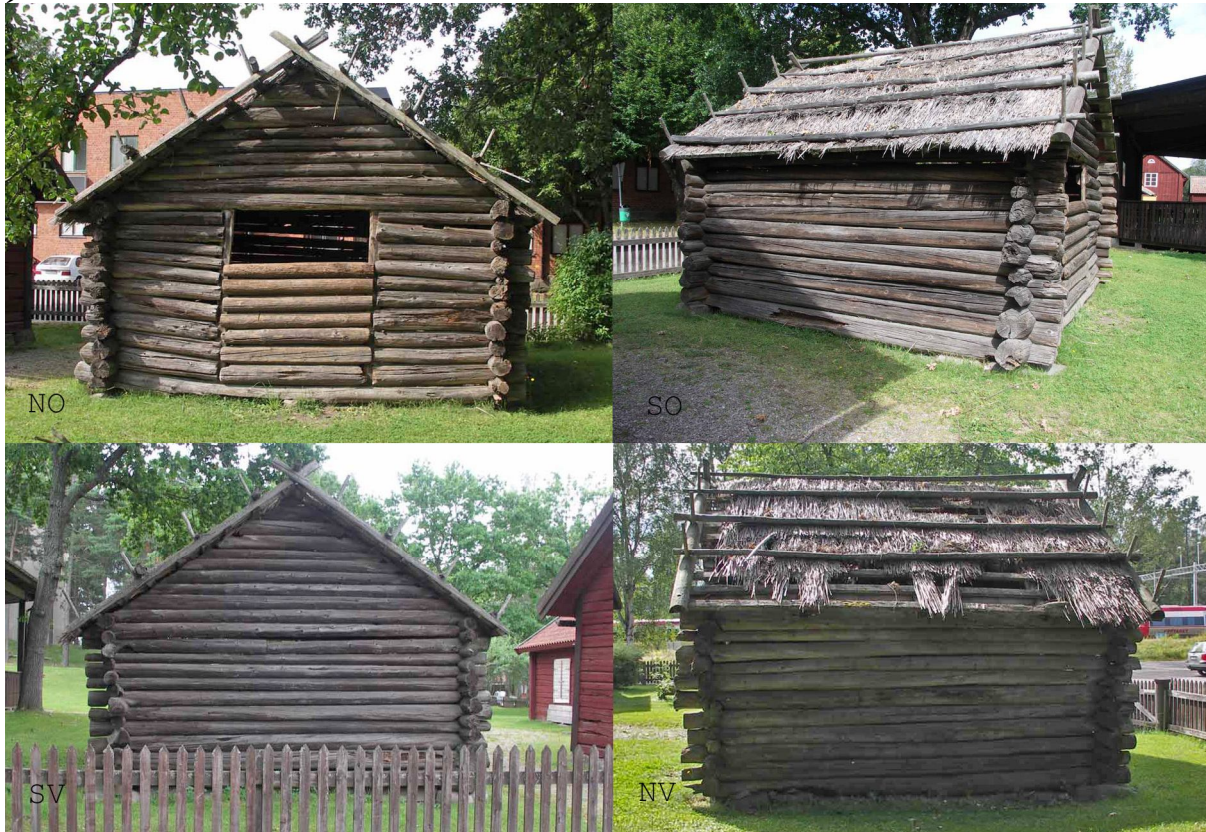
## 9. ÄNGSLADA

Den nordvästra väggen är angripen av både djur och svamp. Kontakta en skadedjursfirma som kan undersöka om djurangreppen är pågående och om vissa stockar i så fall behöver bytas ut. Ta bort alla synliga spår av svamp. Avvakta till efter att taket är omlagt för att se om svampen fortsätter att sprida sig och om stockar behöver bytas ut.

De två stockarna ovanför syllen på den sydvästra sidan behöver halvsulas om några år. Tot ca fem meter.

De två understa stockarna på den sydöstra sidan behöver halvsulas om några år. Tot ca fem meter.

Jord och gräs som ligger an mot syllen grävs bort med lutning från byggnaden. Rensa bort skräp som ligger på knutstenarna.

Halmtaket läggs om eller byts till brädtak. Det är viktigt att få ett tätt tak snabbt för att få stopp på svampangreppen.

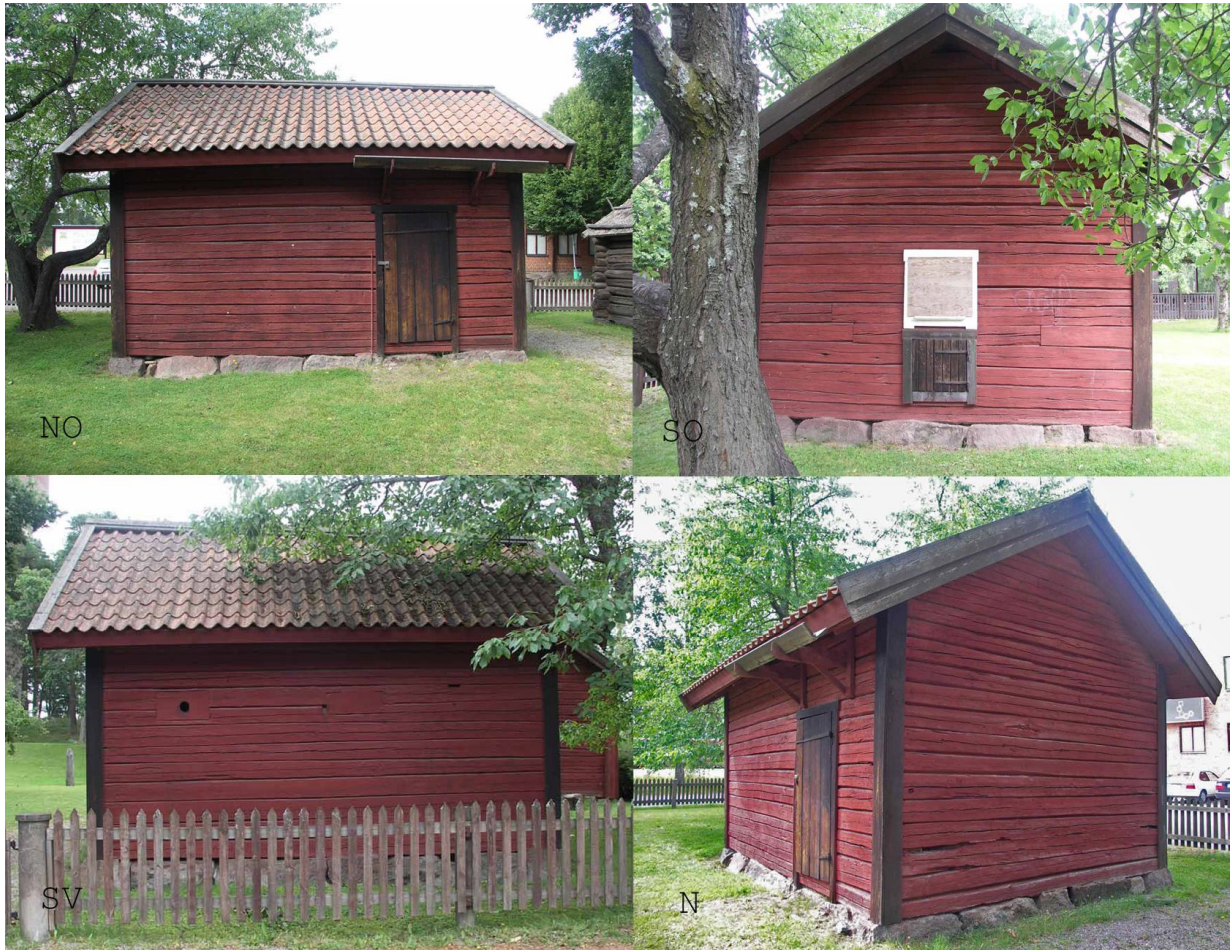
## 10. FÄBOD

Det saknas en sten i sockeln på den sydvästra sidan. Kila in en passande sten. Rensa bort skräp som ligger mot syllan. Uppskattad kostnad: 800 kr

Spika fast en knytbräda som har släpp på den sydöstra sidan.

Flera av stockarna på den nordvästra sidan är i dåligt skick. Panel bör sättas upp på denna sida om några år.

Rensa bort mossor och skräp som ligger på taket. Klipp bort grenar som kommer åt taket.  
Uppskattad kostnad: 500 kr

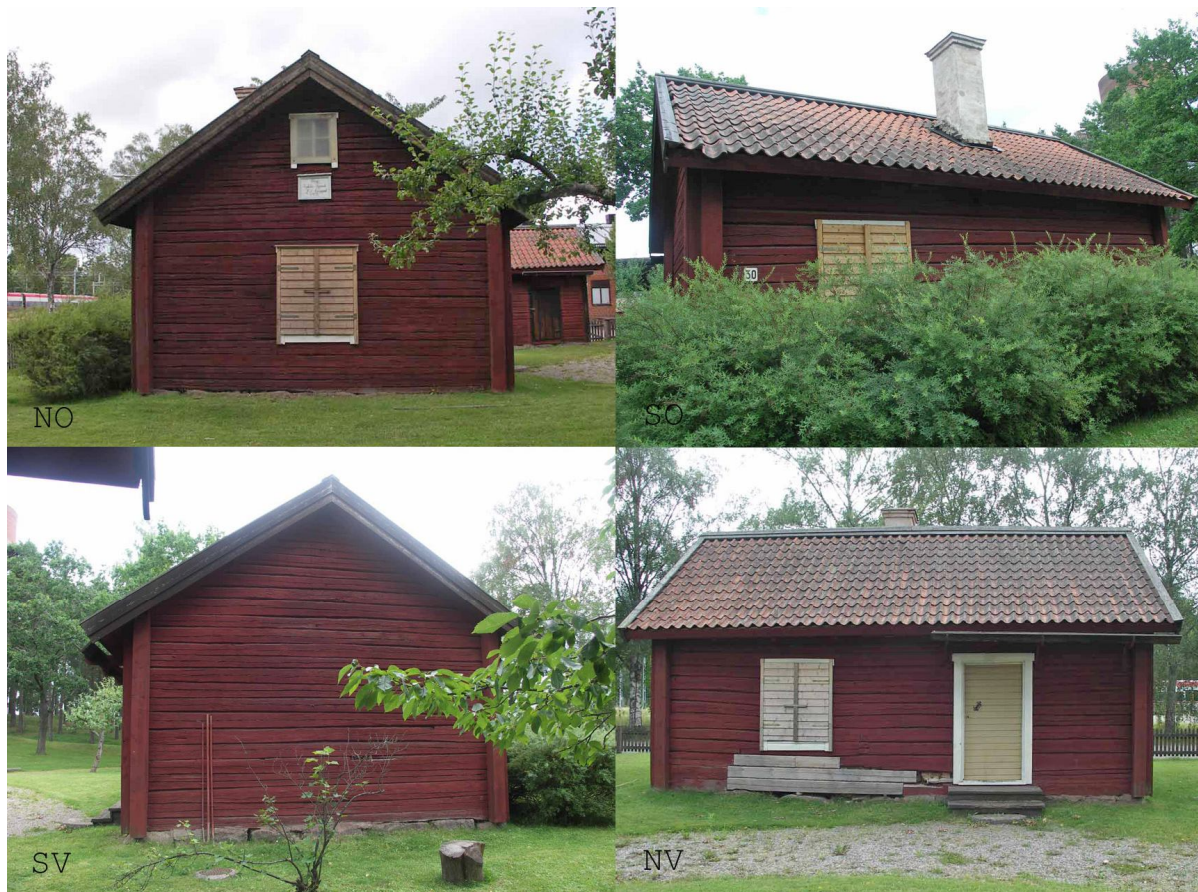
## 11. SOLDATTORP

Det saknas en gammal lagning på den fjärde stocken ovanför syllen. Skarva i en ny bit.

Slutför påbörjat lagning till vänster om dörren på den nordvästra sidan.  
Uppskattad kostnad: ???

Delar av putsen på murstocken har fallit av. Lagas med kalkputs. Uppskattad kostnad: ???

Det saknas en tegelpanna på den sydöstra sidan. Några plattor ligger snett. Uppskattad kostnad: 500 kr.
