ANTIKVARISK KONTROLLRAPPORT

## Vallby kyrka

UTVÄNDIG RESTAURERING AV VALLBY KYRKA, VALLBY SN, ENKÖPINGS  
KN

Upplandsmuseets rapporter 2010:06

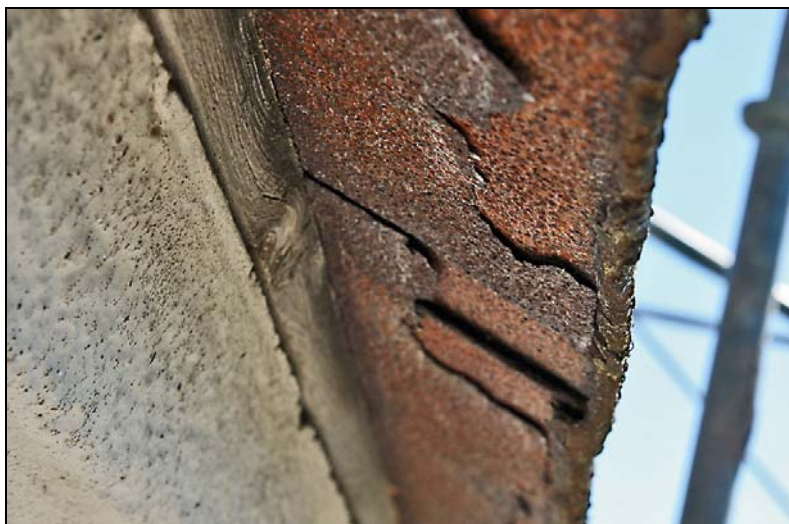
*Genomrostat språngbleck på vapenhuset. Innan restaurering.*

Plåttaket på vapenhuset och långhuset täcktes om i sin helhet. Det gamla plåttaket revs och underbrädningen reparerades och kompletterades. Ett nytt plåttak lades med samma detaljutförande och plåtmönster som det gamla. Den nya plåten består av 0,7 mm tjock obelagd varmförzinkad stålplåt med ofalsad dimension 67 x 1250 cm. Plåten lades på underlagspapp typ YAP Underfelt. Innan läggning målades plåten på undersidan. Falstättning skedde med linoljefärg med 30 % rå linolja. Språngbleck utfördes av 0,9 mm aluzink. Insticksluckor utfördes i befintligt utförande men på nya, mer praktiska ställen. Gavelskivorna utfördes med uppvik och ståndskeivor anslöts med putsbärande kant.

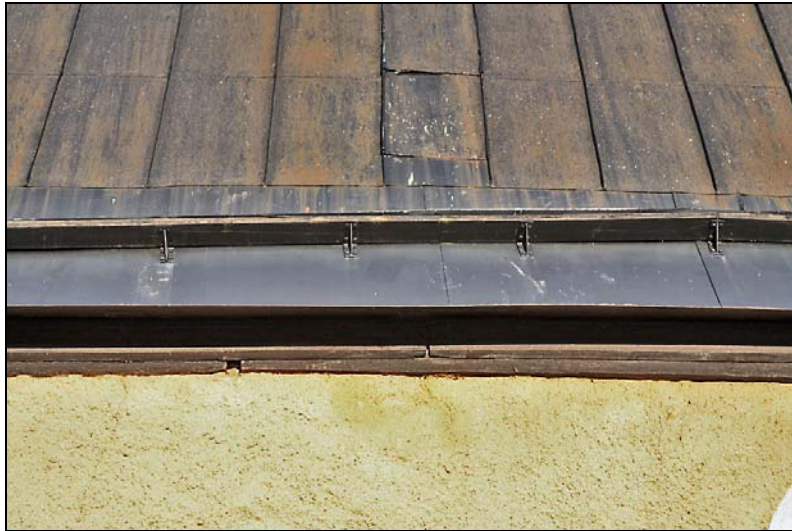
*Långhusets södra takfall innan restaurering. Överst i bilden gamla skivtäckningen från 1905, vid takfoten sentida ilagning med förstärkt fotränna.*

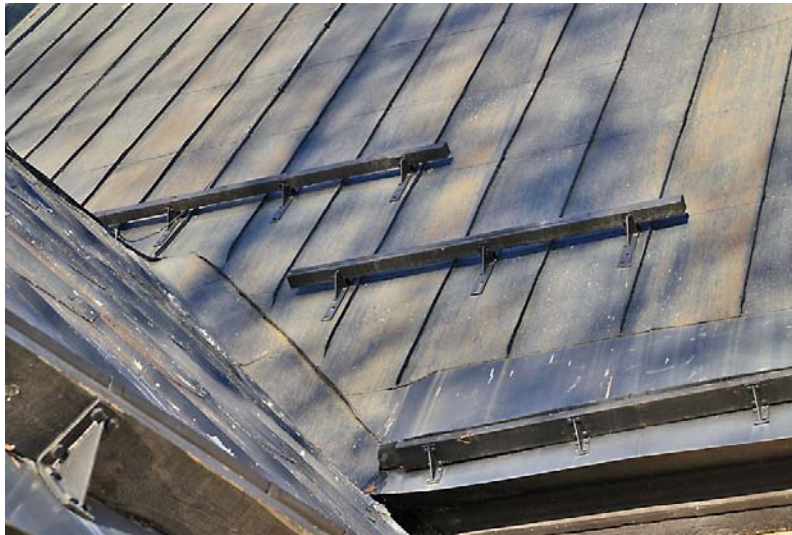
*Rännnal mellan långhus och vapenhus innan restaureringen med snörasskydd.*

Arbetet har utförts med god omsorg om byggnadens kulturhistoriska värden. Bland annat har en glädjande stor del av den äldre underbrädningen kunnat bevaras och putslagningar och avfärgning har skett så att befintlig struktur bevarats. Fotrännan har fått ett traditionellt utförande och de misspyrdande snörasskydden vid vapenhuset har avlägsnats.

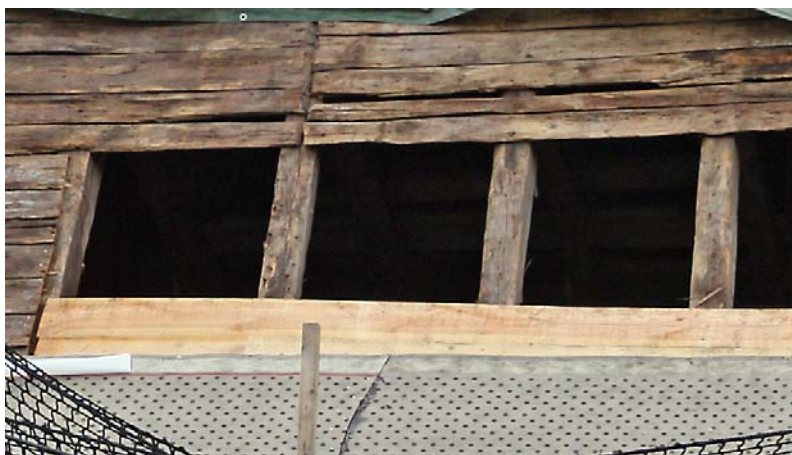
*Långhusets norra takfall med bortrivna plätttäckning. Skadad underbrädning har tagits bort och lagning med nya bräder pågår.*

- Efter rivning av plåtytorna på långhuset visade det sig att underbrädningen, som inte hade varit inspekterbar tidigare, var i betydligt sämre skick än förväntat. En anseilig del av underbrädningen måste bytas.
- Plåttaken på sakristian och tornet var i sämre skick än vad som bedömdes i arbetshandlingen och ett omfattande byte av plåt blev nödvändig.
- Sakristians takkors var genomruttet och fick nytillverkas. På lanterninen fick mer trälagningar än beräknat göras.

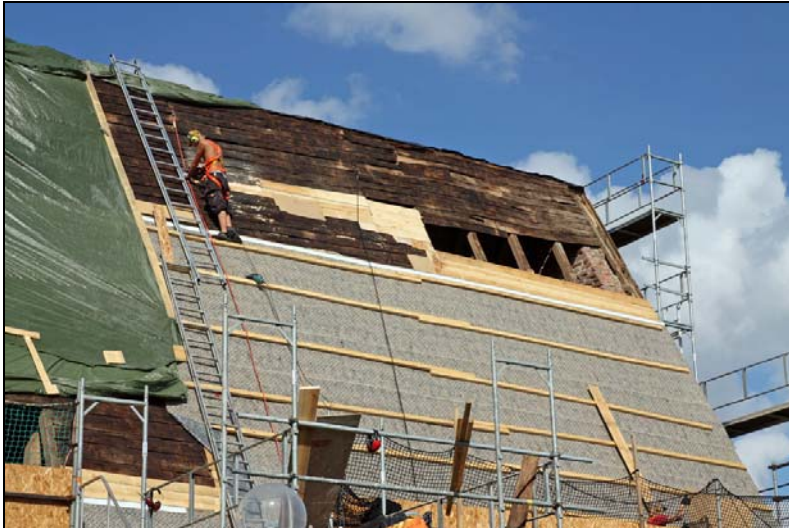
*Långhusets södra takfall under restaurering. På de nedre delarna av takfallet är lagningen av underbrädningen klar och man har täckt ytan med underlagspapp.*

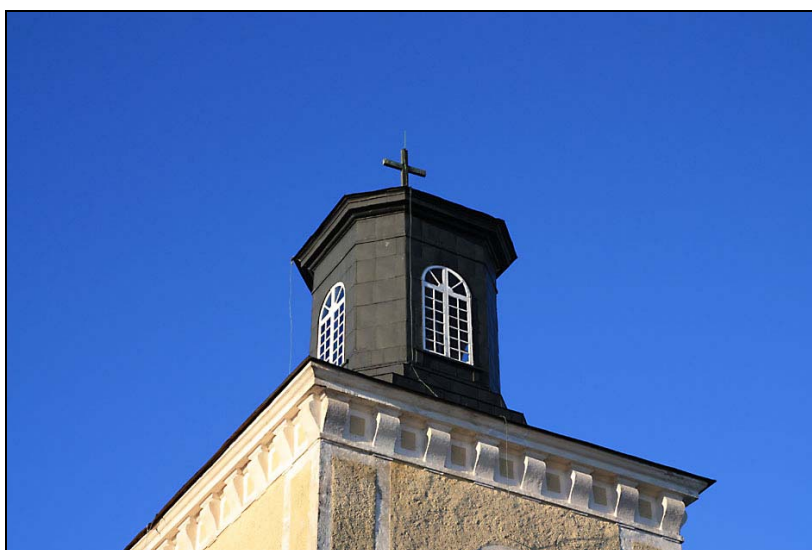
*Tornlanterninen innan restaurering. Lanterninen är täckt med småplåtar i slättäckning. Fönsterna har skrapats, trälagats, kittats och målats.*

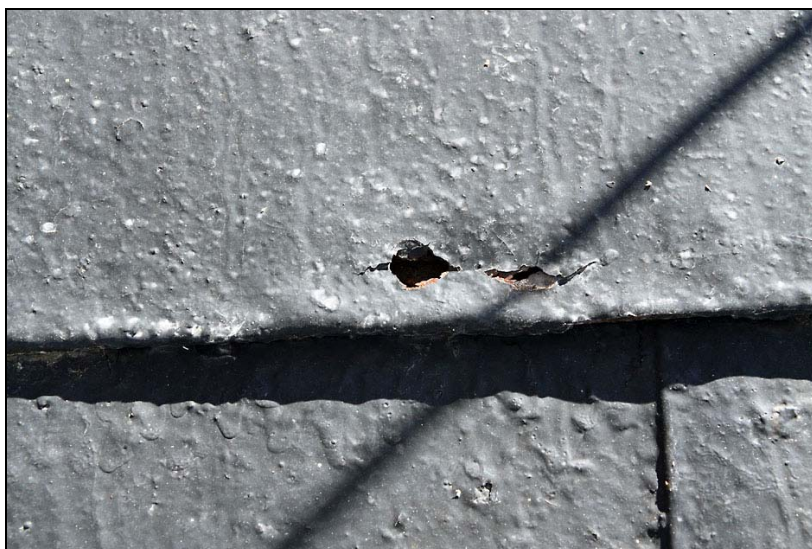
*Genomrostad plåt på lanterninen. Innan restaurering.*

Tornets två takfall och lanterninens väggar var klädda med plåt i småplåtsformat. Befintlig plåt revs och underbrädningen reparerades. Det övre takfallet hade stora skador, både på underbrädningen och i taklaget. Omfattande timmerlagningar fick göras och hela takfallet fick ny underbrädning. Stocken för krönkorset fick bytas ut mot en ny. Därefter lades ett nytt plåttak på underlagspapp. Den nya plåten består av 0,7 mm tjock obelagd varmförzinkad stålplåt med ofalsad dimension 67 x 60 cm. Plåten lades med dubbelfalsade tvärfalsar och enkelfalsade längsgående falsar. Språngbleck utfördes enkelfalsat och utan knäck.

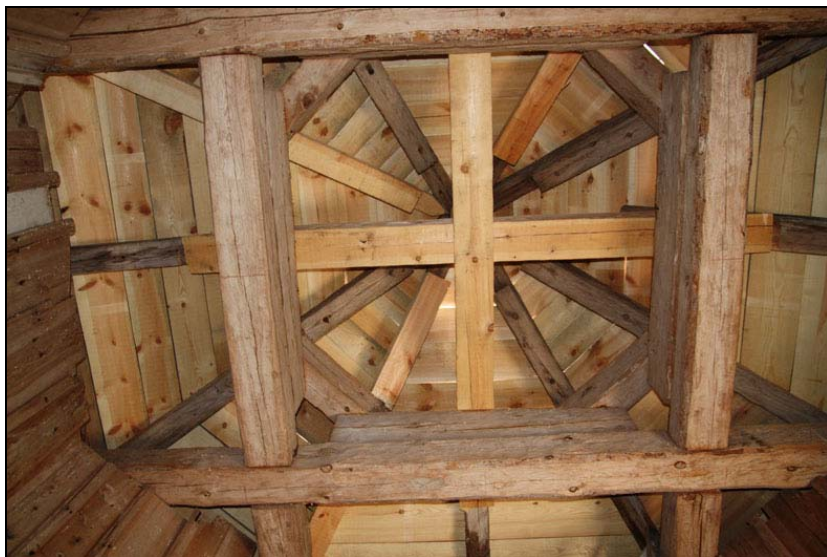
*Torntaket efter trälagningar med bland annat iskarvning av nya bjälkar.*

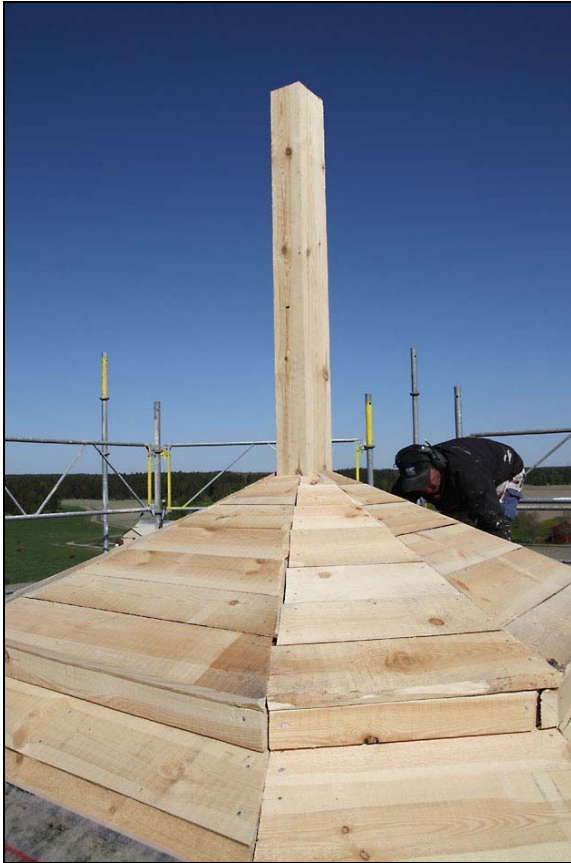
*Torntaket efter omfattande trälagningar. Tornet har fått en ny stock för krönkorset.*

- Timmerlagningar i tornet med bland annat ny infästning av krönkorset fick utföras.
- Nya fotrännor har gjorts 100 mm höga istället för 75 mm.
- Taket på långhuset, vapenhuset och stigportarna planeras att målas under 2010.

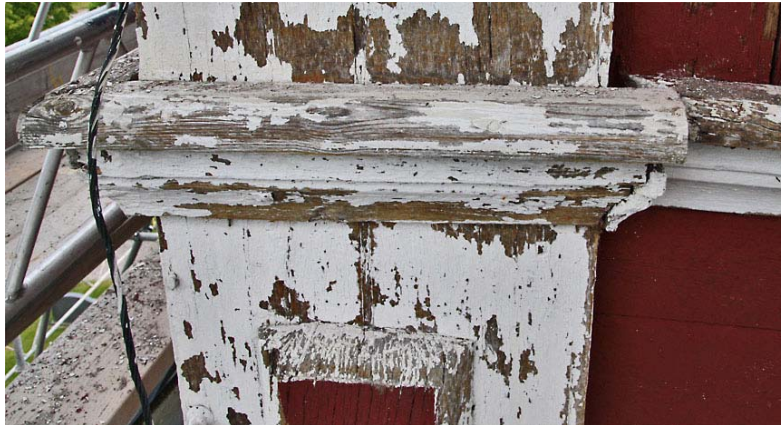
Sakristians lanternin hade en hel del skador i fasaden. Karmbottenstyckena i de tre nischerna var kraftigt skadade. Överliggaren till listverket mellan nischerna, var felaktigt utförd med stumma skarvar som ledde in vatten i konstruktionen. I pilastrar och speglar fanns torrsprickor och lösa speglar och listverk hade på många håll slagit sig. En tidigare lagning av korsets infästning hade gjorts så att korset inte stod rakt i förhållande till takfallen. Vid restaureringen utfördes nöd-

*Ett listverk löper längs nischernas understycken. Överliggaren vid knutarna har bytts i senare tid. Profilen på denna överliggare stämmer inte riktigt med den ursprungliga och överliggaren ansluter inte till listen vid nischerna på ett bra sätt. Innan restaurering.*

vändiga trälagningar, bland annat försågs tre av luckorna med nya undertsycken, en ny lucka tillverkades och listverket kompletterades. Målning skedde sedan i befintlig färgsättning.

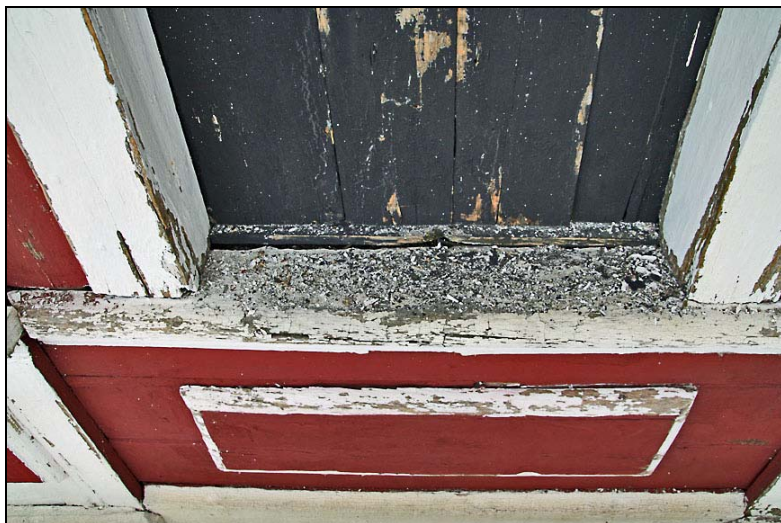
*De profilerade karmbottenstyckena var alla kraftigt rötskadade. Bilden visar nischen mot väster, som har en påspikad bräda. Innan restaurering.*

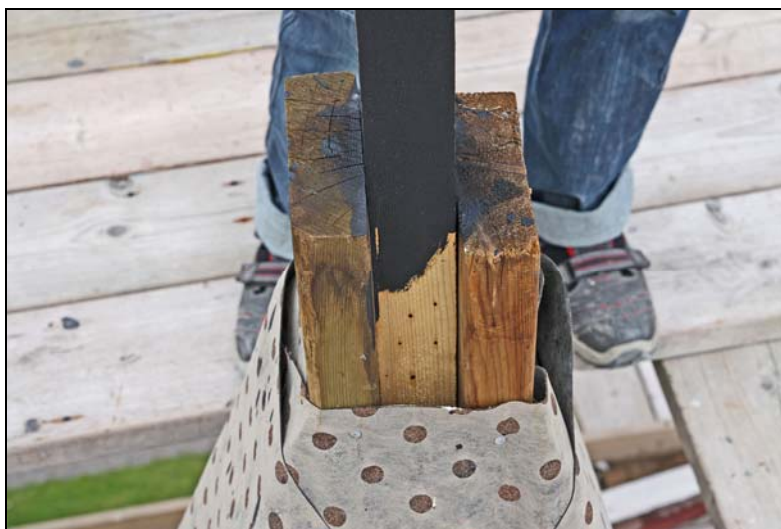
*Korsets infästning hade tidigare reparerats genom att hjärtstocken bytts mot två tryckimpregnerade plank. Planken hade hamnat något snett i förhållande till takfallen. Vid restaureringen byttes hjärtstocken, som utgör den stående delen av prydnaden, ut mot en ny. Även klotet var rötskadat och fick bytas ut mot ett nytt i lärkträ. Klotet tjärades.*

Sakristians takprydnad, ett träkors på ett klot, var kraftigt rötskadat och korset var av. En ny prydnad fick tillverkas. Det nya klotet utfördes i lärkträ. Infästningen justerades så att prydnaden står i rät vinkel till långhuset. Korset tjärades.

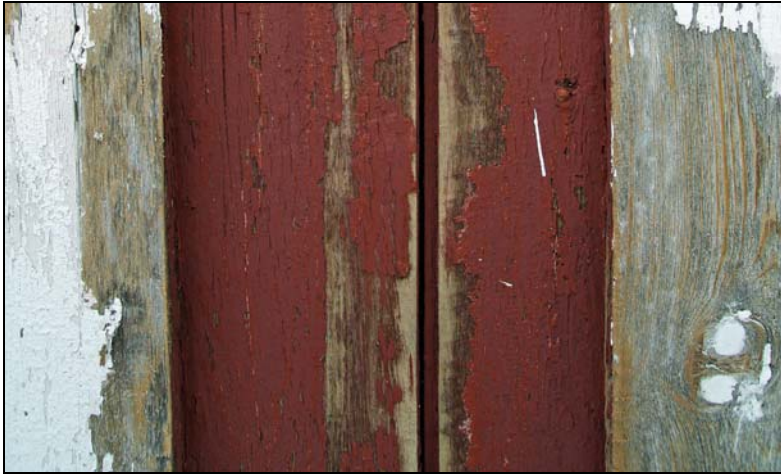
*Lanterninens östra fasad innan restaurering: Spontad, stående panel spikad med smidd spik. Bräderna har glidit ur sponten och behöver justeras. På den dolda, södra fasaden finns en liggande panel med snedfasade kanter i stället för spont.*

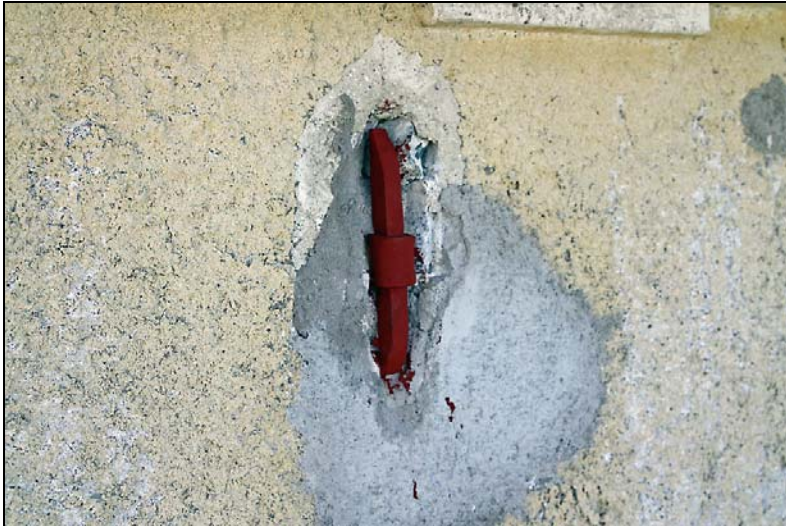
*Vid fasadrestaureringen frilades ankar-sluten. De gjordes rena, rostskyddsbe-handlades och svart-målades.*

Fasaderna rengjordes, lös puts höggs bort och sprickor höggs upp. Ankarslut fri-lades. Putslagning skedde med platsblandat kalkbruk med ballast 2 – 3 mm naturgrus. Andelen ballast varierade mellan 1:3 och 1:5. Lagade ytor avfärgades med Maxit Serpo 242 CD-färg (limförstärkt kalkfärg med dolomitballast), färgkod 33020 i Maxits färgkarta. Därefter sprutades hela ytan med Maxit Serpo 232 CD-stänk (genomfärgad kalkädelputs) i samma färg. Vita, slätputsade partier avfärgades med Maxit Serpo 232 CD, färgkod 3301 vit. De röda partierna på sakristian sprutades med Maxit Serpo 232 CD-stänk, färgkod 33037.

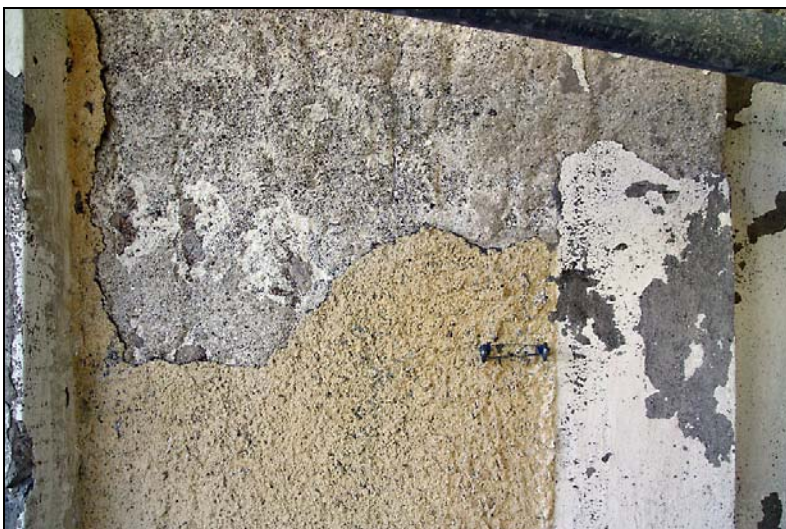
*Fasadparti under rengöring. Putsytorna hade många lagningar och olika sorters bruk.*

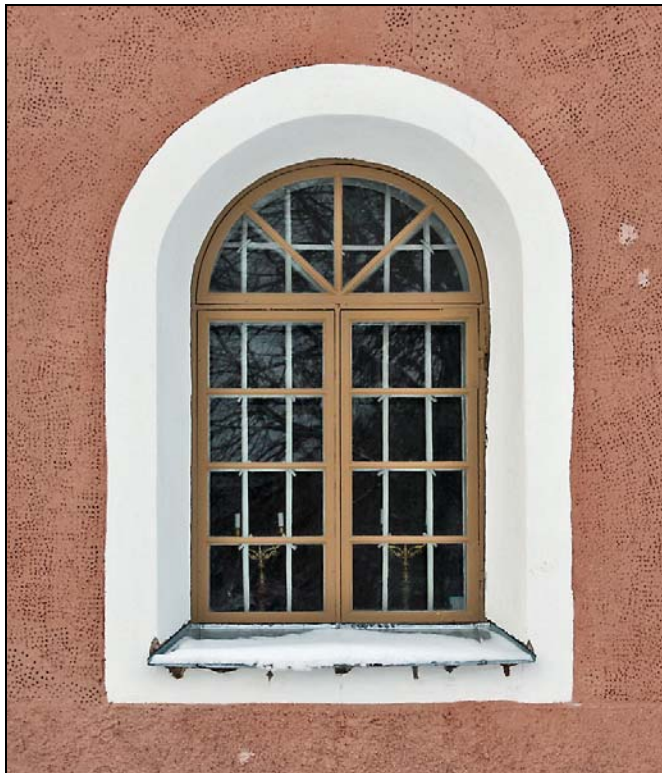
*Fönster på sakristian  
efter restaurering.  
Bågen har kittats och  
målats och fönster-  
blecket har bytts ut.*

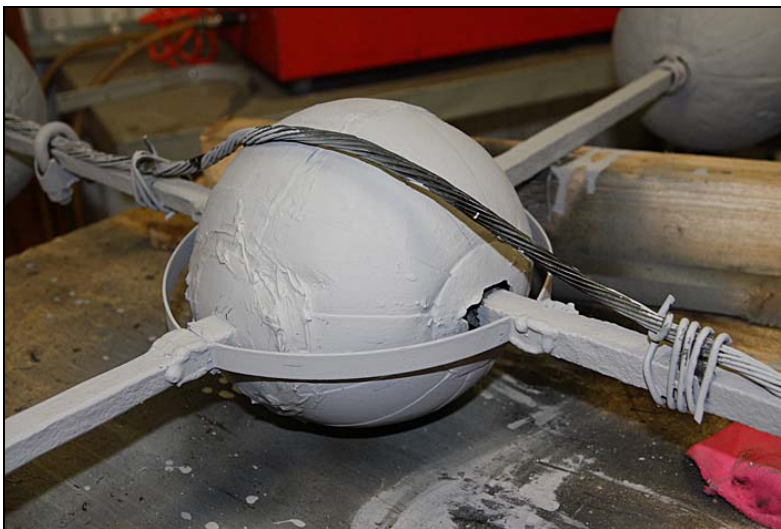
*Långhuskorset är gjort med ett kors av smidesjärn med klot av ihoplödda zinkplåtsbitar. Enligt en notering från 1736 ska klotet ha varit förtent.*

Långhusets gavelkors med snedstag är troligen från 1736. Korset monterades ner och renoverades på verkstad. Det skrapades, lagades, rostskyddsbehandlades och målades.

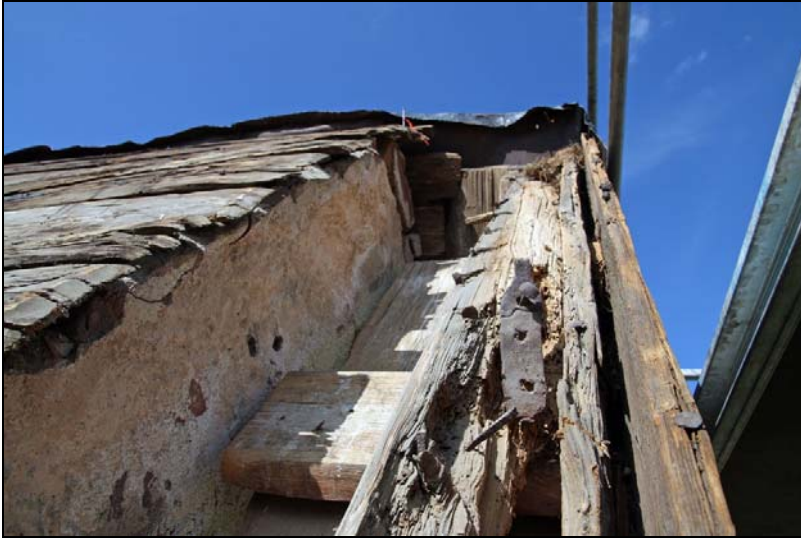
*Kraftigt vittrad och rötskadad gavelstock på långhustes östra gavel*

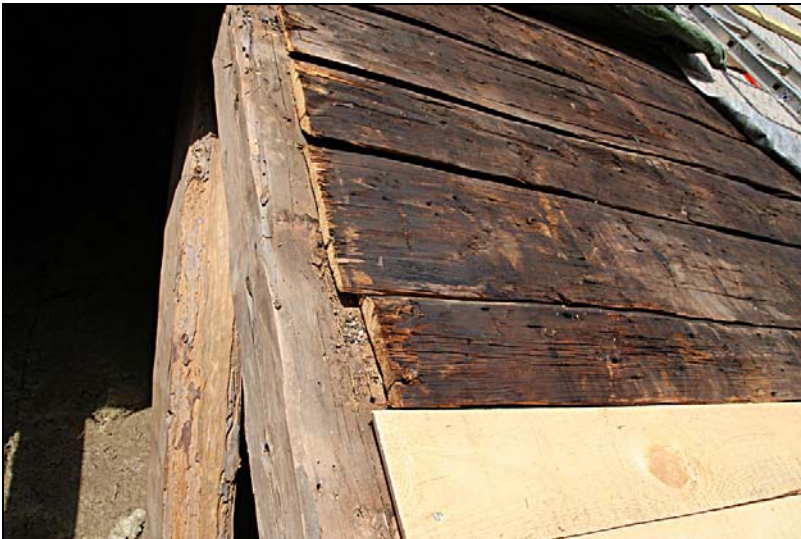
Underbrädningen består huvudsakligen av kluvna, bilade bräder som överlappar varandra ett par centimeter genom fasning av kanterna. Bräderna är omkring 2 – 3 cm tjocka och bär spår av spikhål. Denna underbrädning bör ha suttit på taket då det hade spåntäckning, och det är inte omöjligt att den sattes upp i samband med att dagens taklag restes. Det är också tänkbart att den sattes upp i samband med omläggningen av taket 1735. På norra takfallet finns lagningar med ramsågade bräder i östra och västra delen. Dessa lagningar utfördes sannolikt i samband med att spåntäckningen revs och ett plåttak sattes upp omkring 1905.

*Detalj av äldre underbrädning med ny ilagning.*
