2010:09

ANTIKVARISK KONTROLLRAPPORT

Magasin på Ledinge 1:1

RESTAURERING AV MAGASIN PÅ LEDINGE 1:1, KNIVSTA SOCKEN,
KNIVSTA KOMMUN

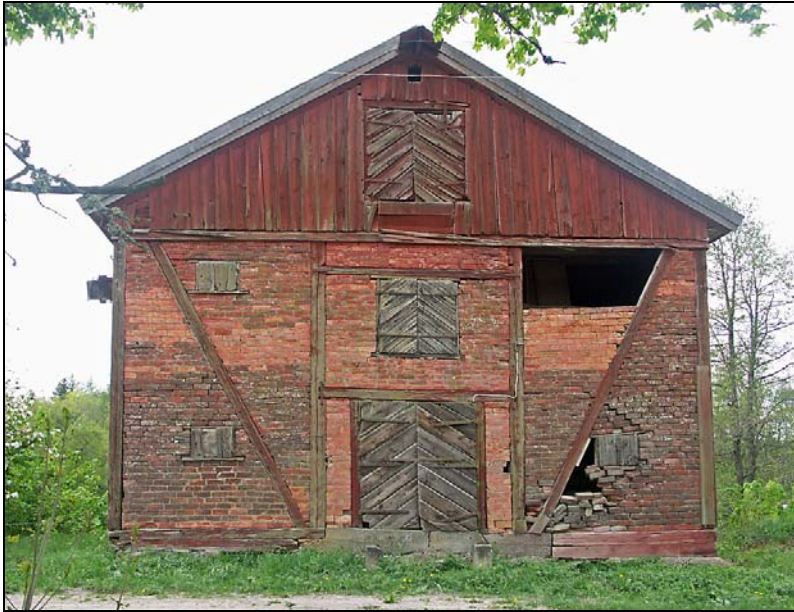
Östra gaveln innan restaurering. Den dubbla syllan har kapats och ersatts av en betonggjutning i mittpartiet. Syllarnas hörnuppbyggnad är bristfälliga och syllarna lutar något utåt. Hörnstolparna har sjunkit och bär inte längre hammarbanden. Fogarna i tegelstensfälten har vittrat och snedsträvan till höger i bild har knäckts till vid anslutningen till betongen.

På den östra gaveln avlägsnades betonggjutningen och ersattes av en ny bilad dubbelsyll som löper obruten längs hela väggen. Det tio meter långa 7” timret hämtades från Älvdalen och bearbetades torkat. Efter de omfattande timmerlagningarna, som även innefattade stolpar och strävor, och riktning av byggnaden, påbörjades återmurningen av väggfälten. Befintliga tegelstenar återanvändes efter rengöring, kompletterat med handslaget stortegel. Reparerade och nytillverkade luckkarmar murades in på sina rätta ställen. Väggfälten murades med luftkalkbruk. För att få fälten stabila murades armeringsstegar in ungefär vart femte skift. Stegarna fästes i omgivande stolpe respektive sträva. Utrymmet mellan tegelstenarna och timran fylldes noga med bruk, vilket ytterligare ökade stabiliteten.

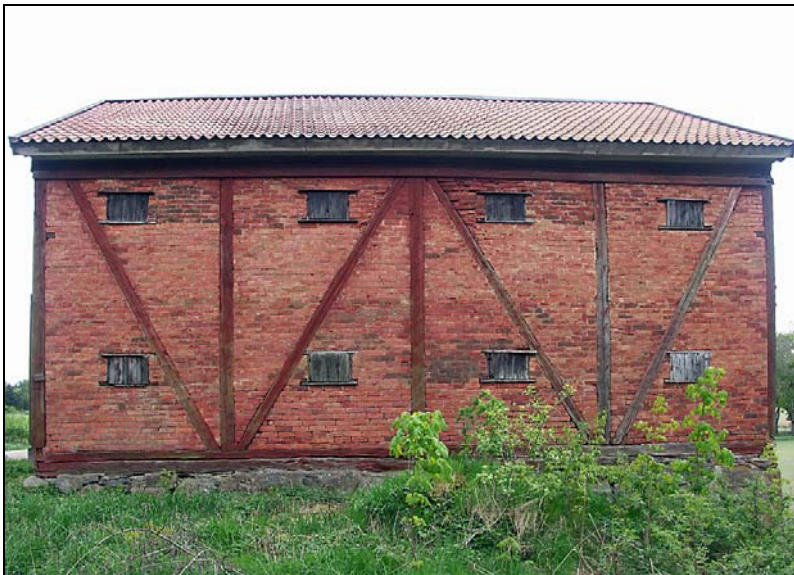
Statiskt har byggnaden genom åren fungerat ganska bra, trots de stora väggfälten. Posterna hade dock glidit isär genom bristfällig förbindelse med syllen och/eller hammarbandet. På norra långsidan lutade hela stolpverkskonstruktionen inåt, vilket berodde på att grunden gett sig av utåt i det nordöstra hörnet och fört med sig syllen. På den östra gaveln fanns ett kollapsat väggfält. Skadan bedömdes ha flera samverkande orsaker. En avvägningsslinje längs syllen visade att betonggjutningen hade fått en knäck på mitten, och att ett bristfälligt upplag vid mötet mellan betonggjutningen och träsyllen fått både syllen och betonggjutningen att sjunka kring denna punkt. Murbruket mellan tegelstenarna i väggfältet hade försvunnit och fönsterkarmen som sitter i väggfältet hade gett efter. Dessutom var snedsträvan bristfällig och hade glidit ur sin tappning i hammarbandet. Stolpen i det sydöstra hörnet hade glidit ner och knäckt ut förbandet med syllen, vilket medfört att stolpen bara bar sig själv och inte hammarbandet.

Norra långsidan innan restaurering.

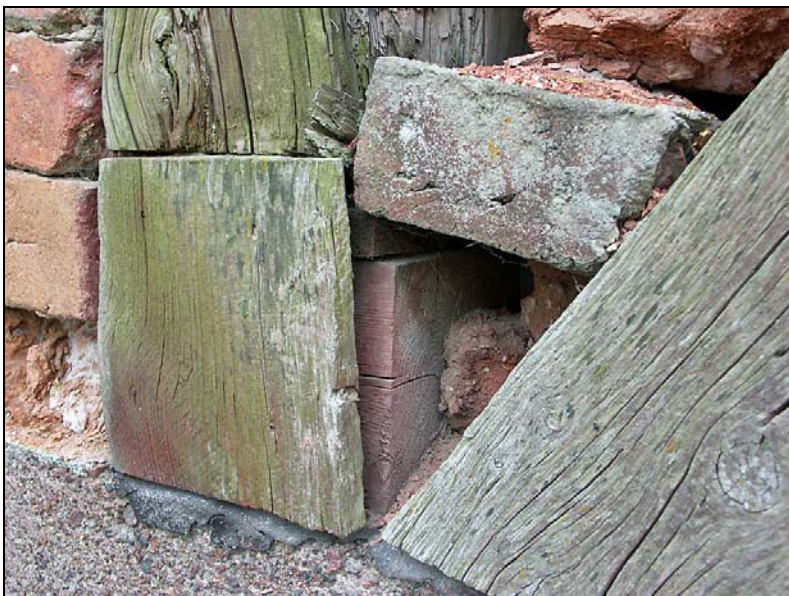
Förbandet mellan snedsträva och betongpågjutning. Den vertikala stolpen har ruttat och klossats upp med nytt virke. Snedsträvan och klossen har ett lager asfaltspapp som isolering mot betongen.

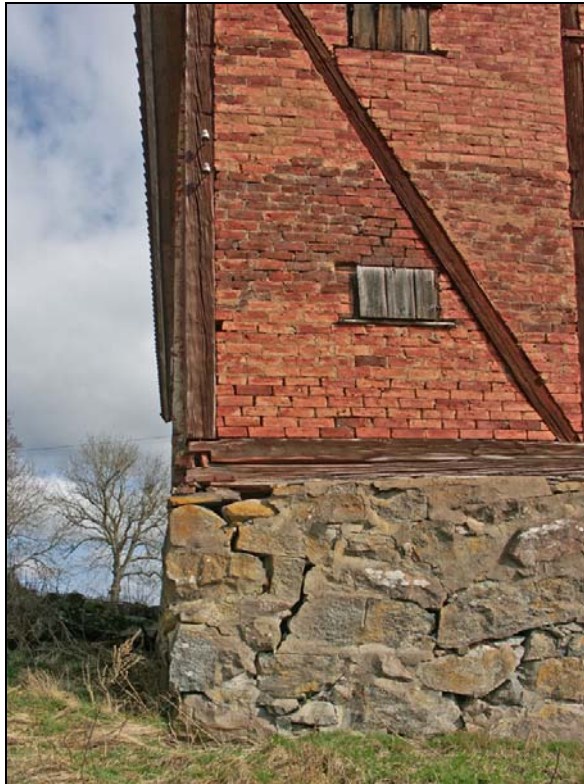
Nordöstra hörnet med skador i stenfoten. Hörnet på stenfoten har kalvat ut mot öster och fört med sig norra långsidans syll.

Hörnstolpens intappning i gavelsyllen har hållit denna på plats men det norra väggfältet har följt med syllen ut och har därmed fått en lutning inåt mot takfoten.

Sprickor i stengrunden kilades och murarna fogades om med kalkbruk.

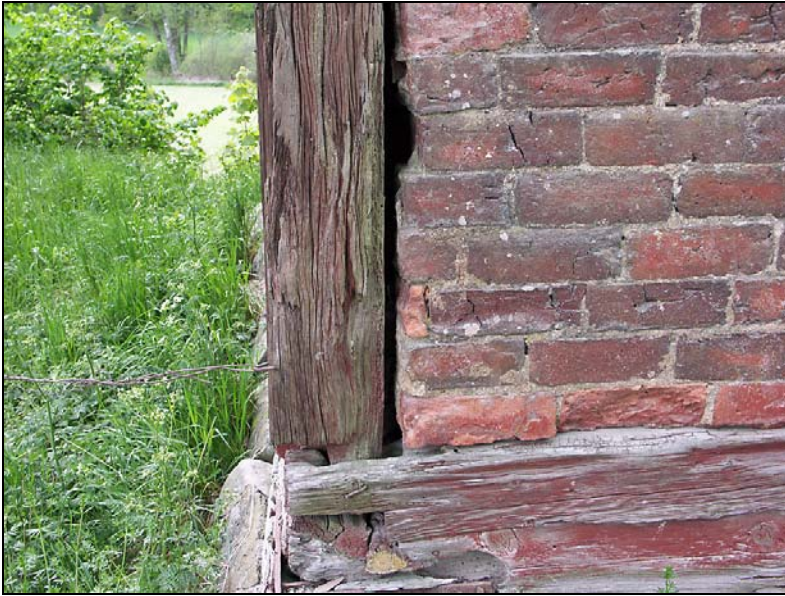
Sydvästra hörnet innan restaurering. Hörnstolpens intappning är på väg att ge med sig och stolpen har fått ett centimeterstort glapp mot väggfältet. Glappet innebär att väggfältet kan tippa ut.

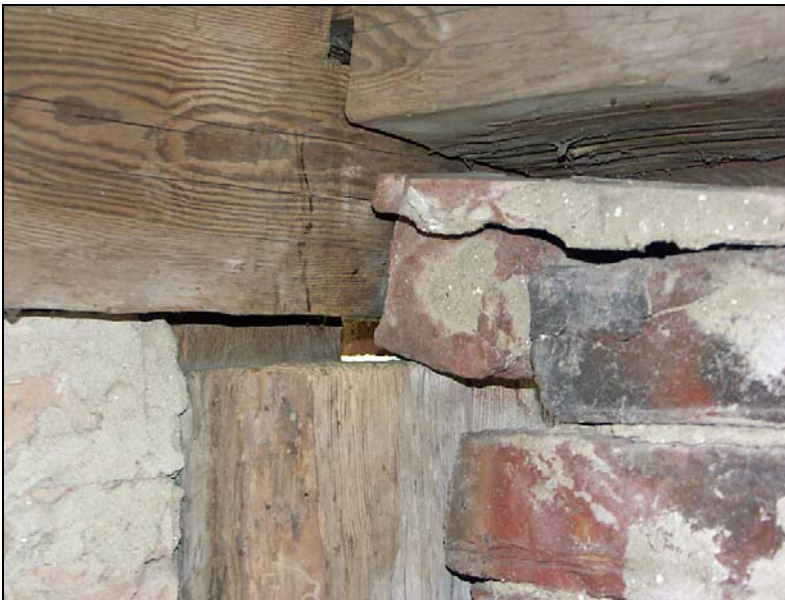
Sydöstra hörnet innan restaurering. Hörnstolpen har sjunkit ned tillsammans med syllen vilket medför att stolpen inte längre bär norra långsidena hammarband.

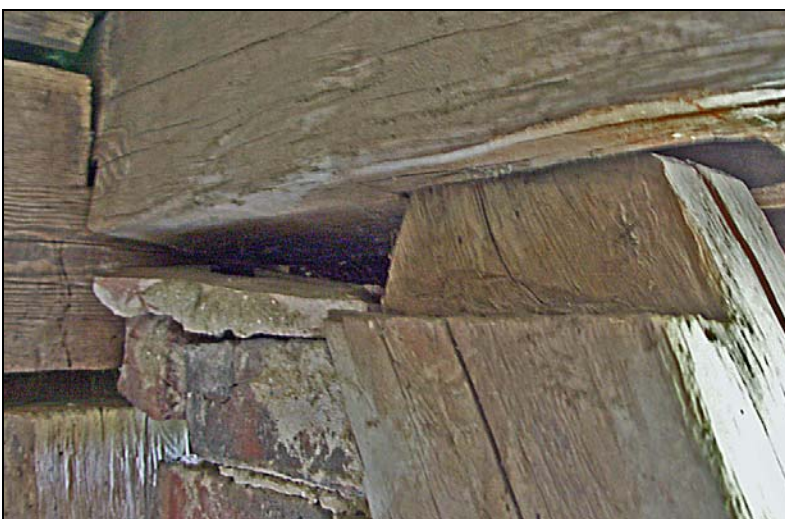
Sydöstra hörnet innan restaurering. Snedsträvans intappning i gavelns hammarband är på väg att glida ut i och med att strävan har sjunkit och böjts.

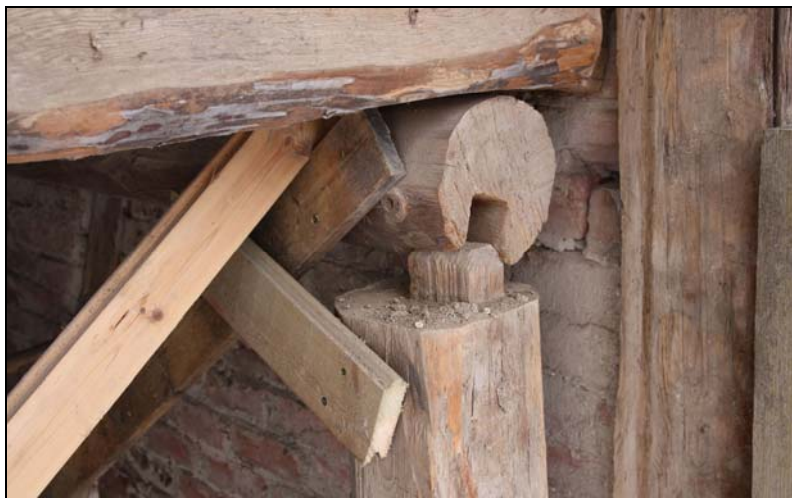
Säkring av inre stomme med provisoriska planksträvor. Bärlinan är på väg att kalva ut ur stolpens tapp.
