ANTIKVARIISK KONTROLLRAPPORT

## Almtuna kyrka

OMLÄGGNING AV TAK PÅ ALMTUNA KYRKA, UPPSALA STAD OCH KOMMUN

Per Lundgren 2010

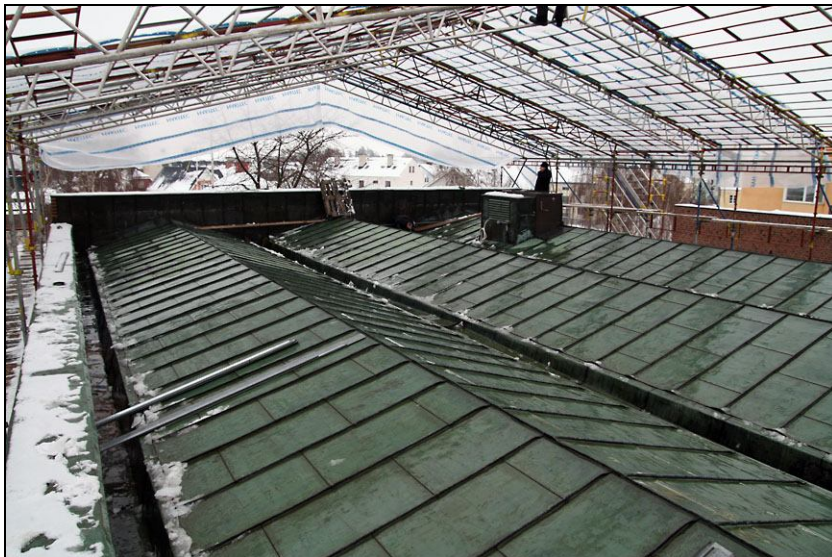
*Sadeltaken mot nordost innan ombyggnad.*

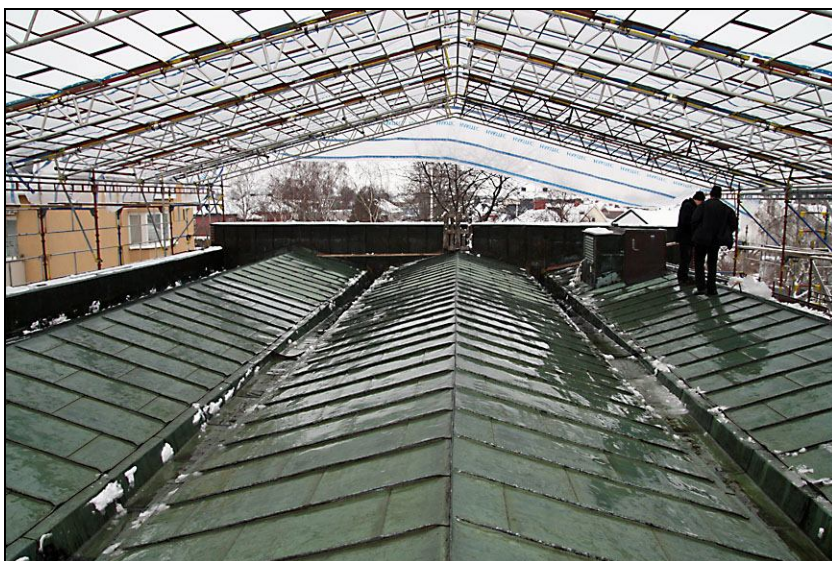
*Det centrala sadeltaket med nockfals och halvplåts förskjuten kopparplåt.*

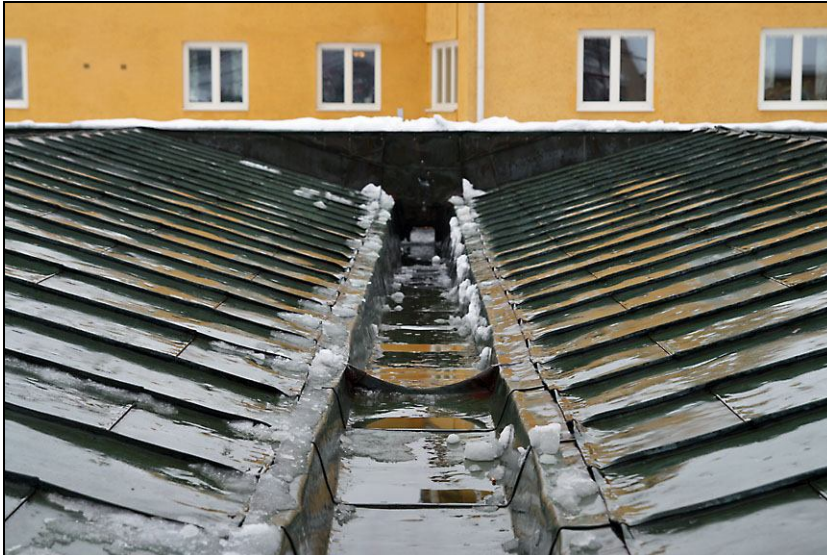
*Sadeltaken avvatt-  
nades åt två håll  
genom en gesims-  
ränna. Vattendela-  
ren markerades  
genom rännbottens  
ståndfals mitt på  
takets.*

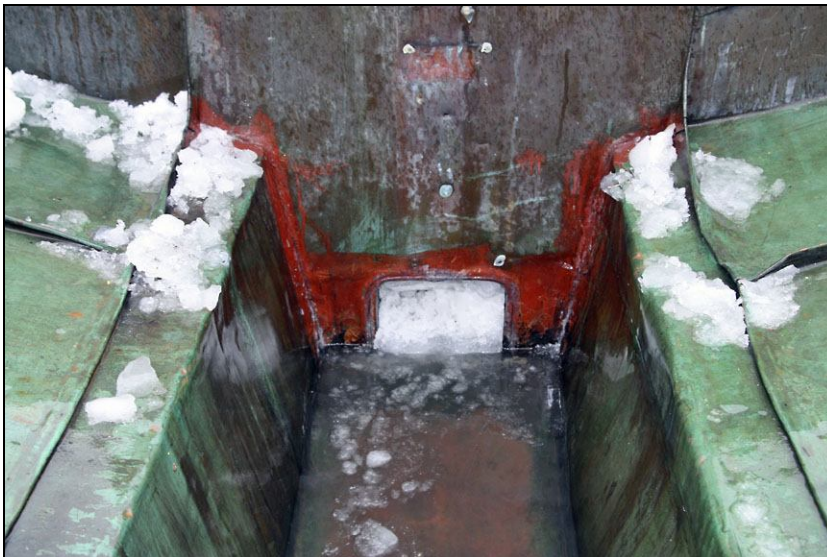
*Varje gesimsränna  
hade en utkastare i  
form av ett plåtklätt  
murgenombrott som  
på utsidan anslöt till  
rektangulära kop-  
parstuprovr.*

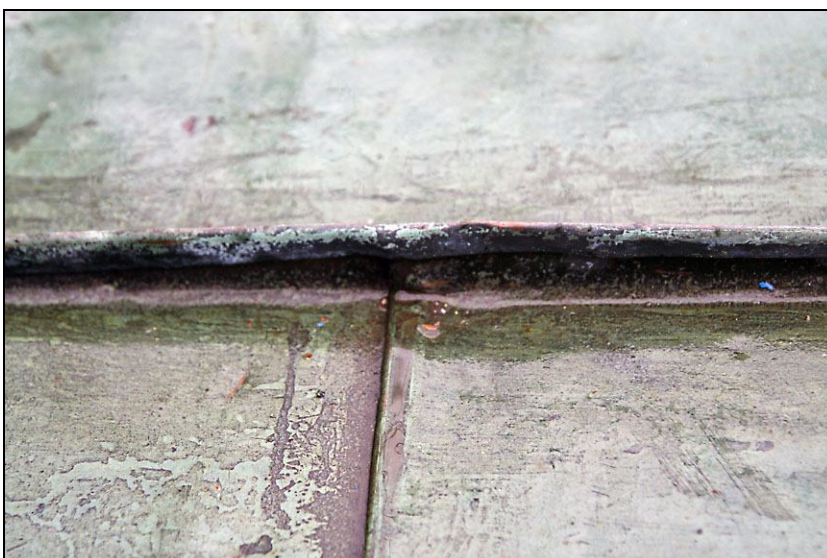
*Detalj av mötet  
mellan stånd- och  
hakfals.*

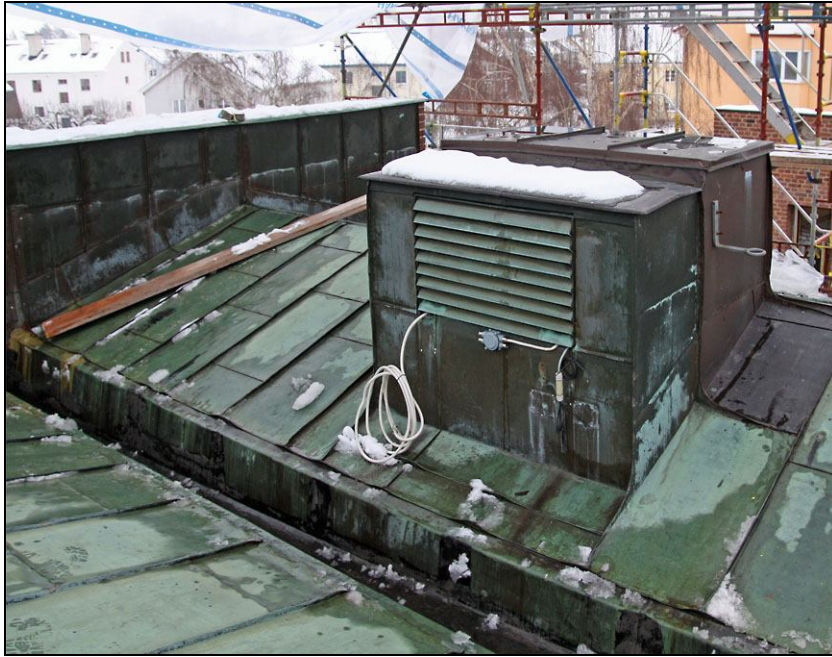
*Two fläkthuvor (ventilators) on the north-eastern part of the roof. The hood closest to the image is presumably original, while the one further away has been added in a later stage.*

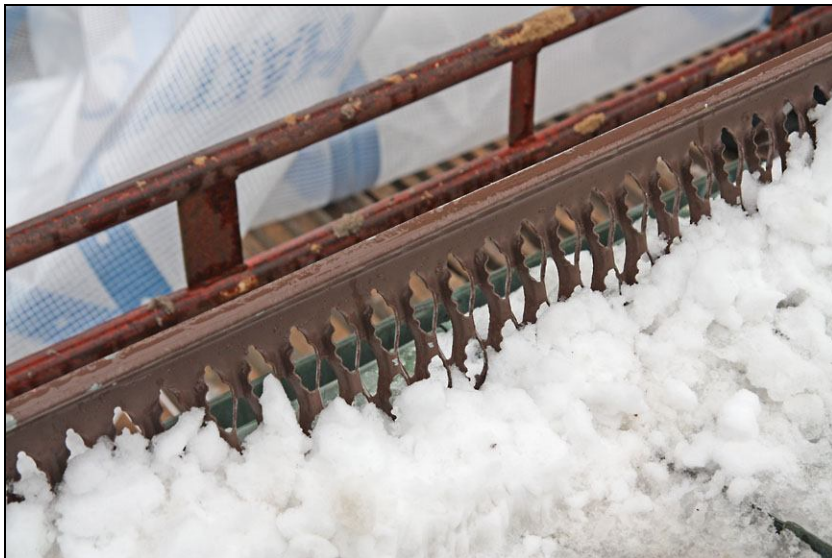
*Snow guard at the edge of the roof.*

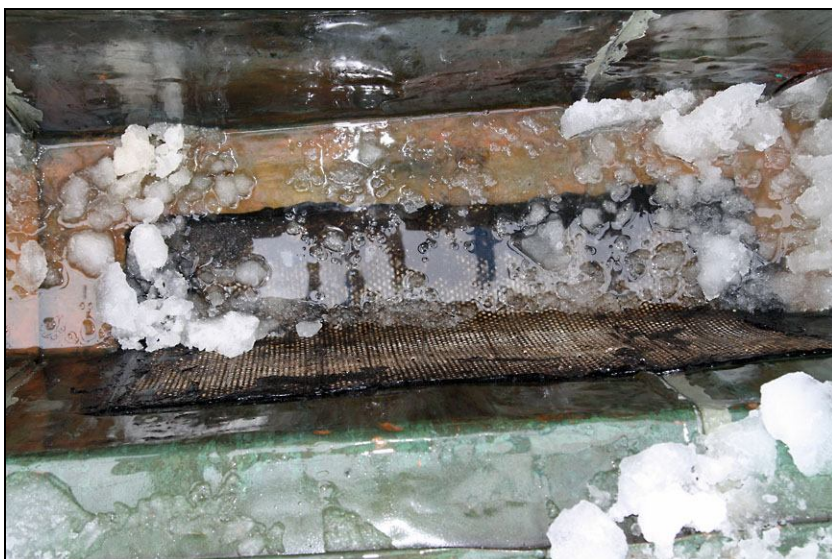
*The roof had many temporary coverings. Here, a leak in the gutter was sealed with asphalt putty, which was reinforced with a mesh.*

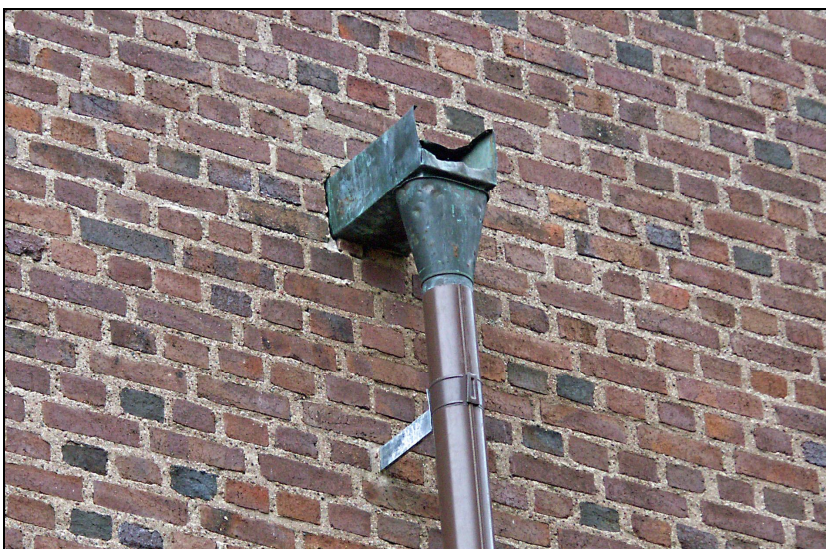
*Avvattningen skedde genom en utkastare i form av en rektangulär falsad kopparlåd med ett rektangulärt hål i botten, som anslöt till en kupa som var rektangulär i sin överdel och rund i sin nederdel. Kopparlåd saknade front och lock. Möjligen hade en öppning klippts i lådan för att kunna rensa den.*

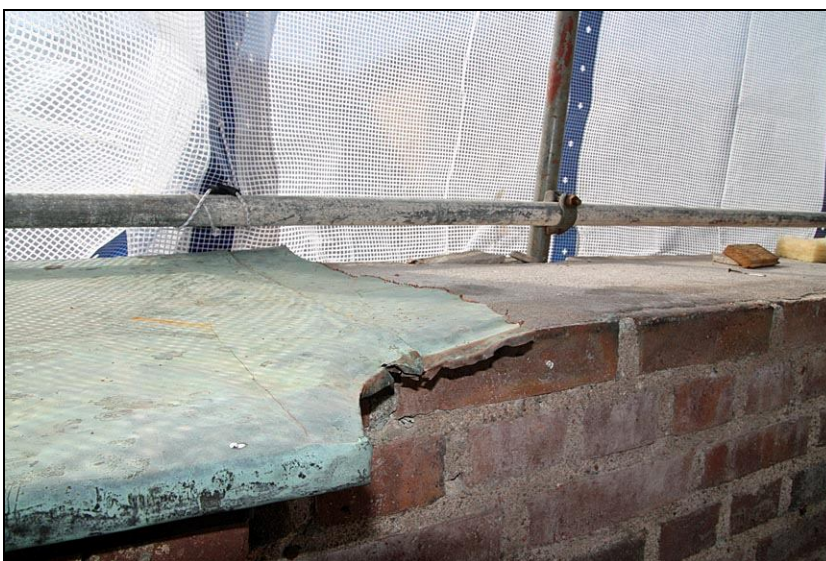
*Murkrönen hade ett fall inåt lagt i bruk.*

På de murytor som skulle kopparkläs monterades 20 mm plywoodskivor. Murkrönen hade tidigare svagt fall inåt genom en pågjutning av cement. Vid omläggningen ökades lutningen genom att en regel lades vid murkrönets ytterkant varpå en plywoodskiva monterades.

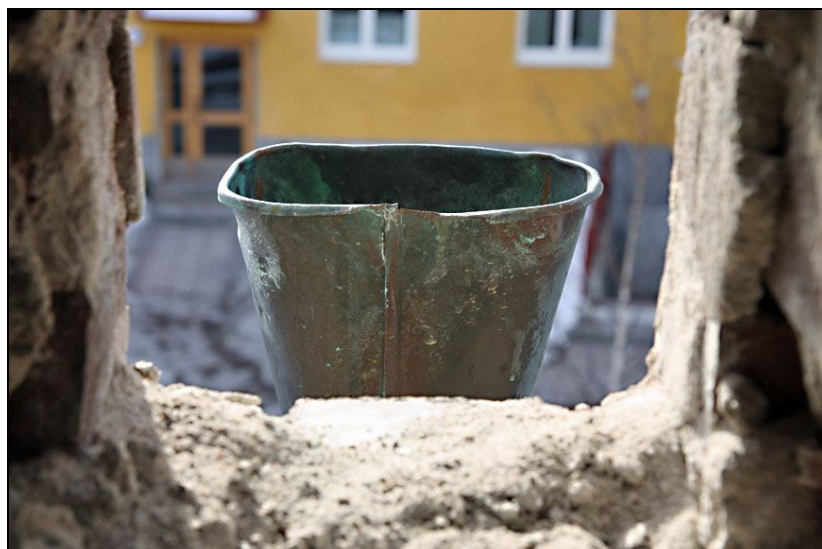
*Den befintliga vattkupan med dess avrundat rektangulära sarg som övergår till stuprörets cirkulära.*

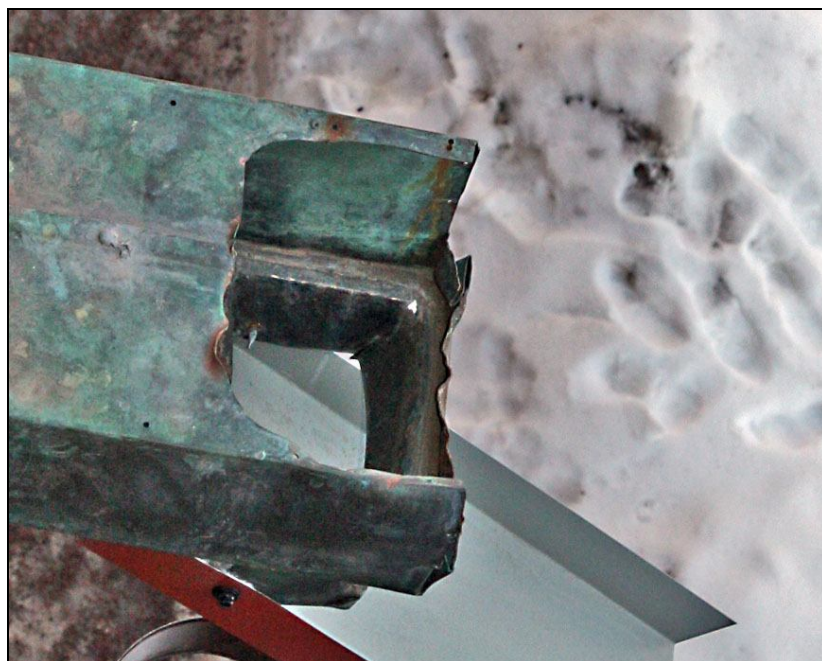
*Detalj av utkastaren med uppklippt lucka i toppen.*

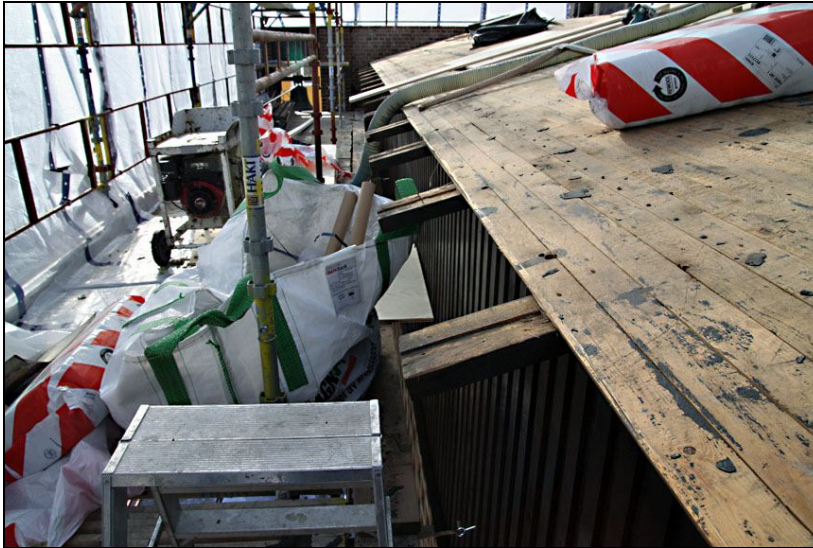
*Takfot med borttagen kopparplåt och råspont. Taket kommer att få dels en ståndränna och dels en hängränna. Hängrännan kommer att fästas med rännkrokar som skruvas i sparrarna, som sitter på ett avstånd ca cc 90 cm.*

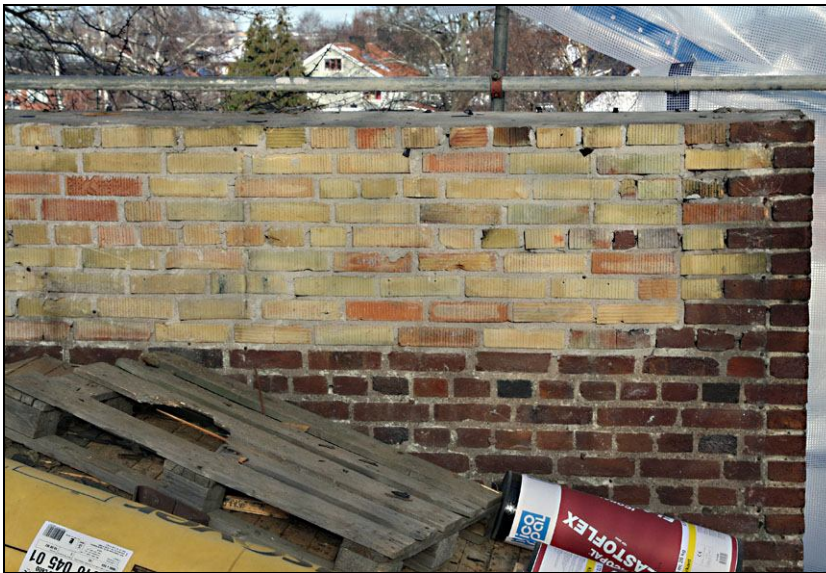
*Den övre delen av gavlarna var på insidan murad med gult fasadtegel i växlande förband.*

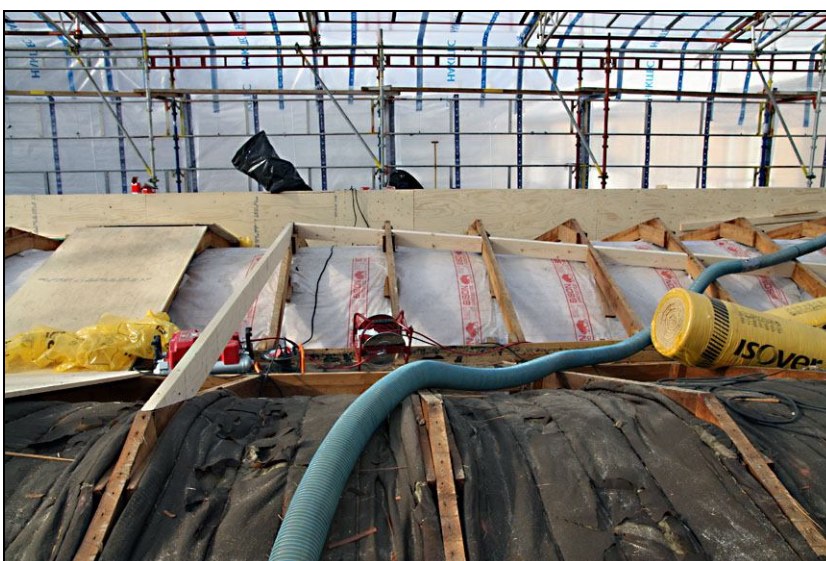
*Uppbyggnad av nya takfall*

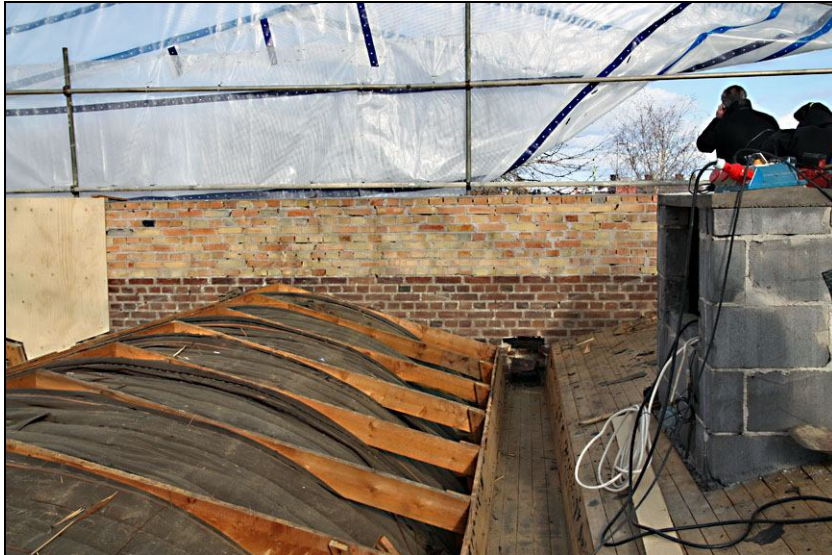
*Till vänster i bild de gamla takstolarna efter rivning av plåt och råspont. Valven är isolerade och dess form kan tydligt urskiljas. Till höger i bild skorstenen av lättbetong.*

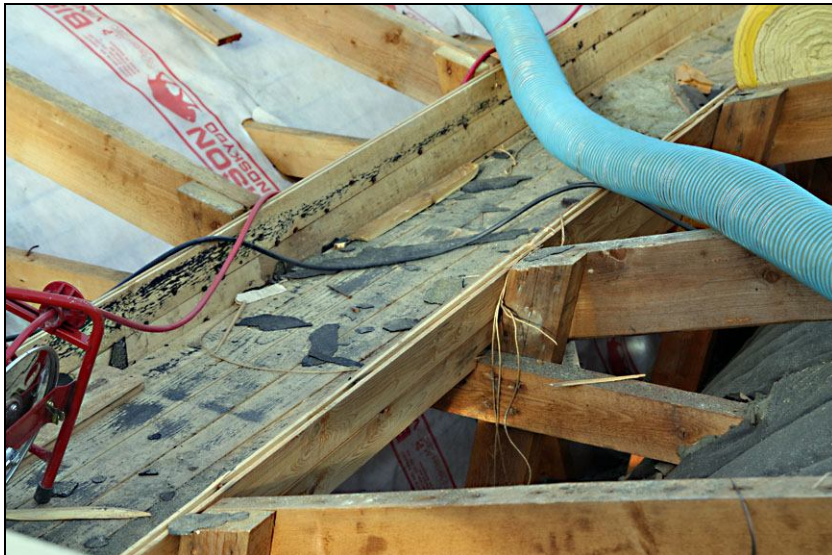
*Gesimsrännans stomme. Stommen hade inga större skador och kunde återanvändas efter ny pappning och plåtbeklädnad. Den gamla, reparerade gesimsrännan används som extra säkerhet under det nya koppertaketets rännindalar*

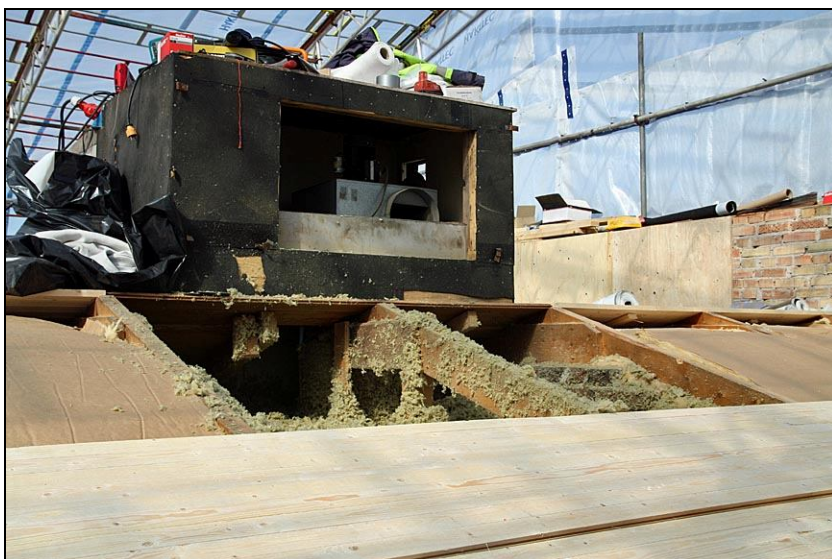
*Takstolsfack med lösulls-isolering.*

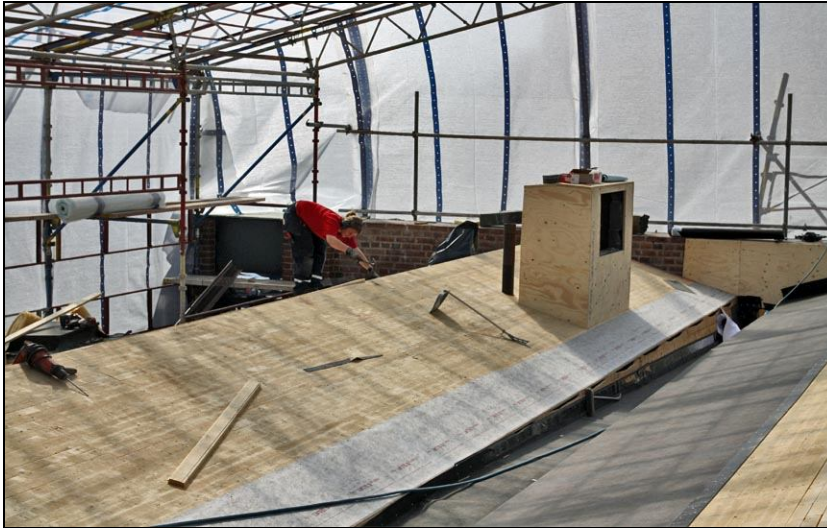
*De gamla takfallen har isolerats och reparerats och ny råspont har lagts. Efter pappning förses gesimsrännan med ny plåbeklädnad och därefter byggs de nya takfallen upp ovanpå de gamla.*

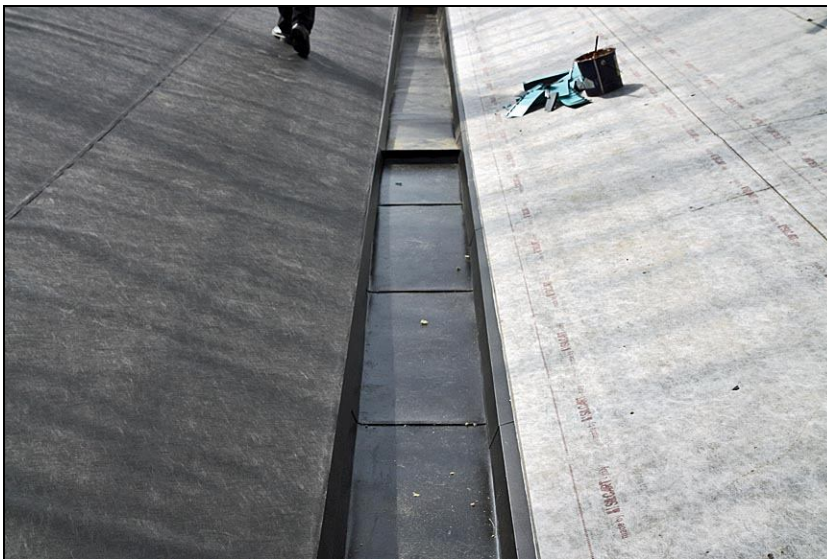
*Gesimsrännan klädd med lackerad stålplåt*

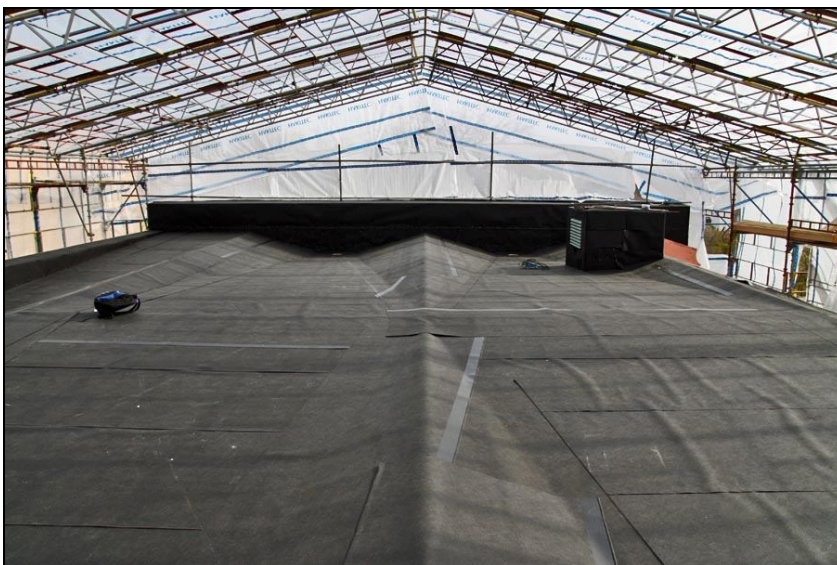
*De nya takfallen har färdigställtts och täckts med underlagspapp*

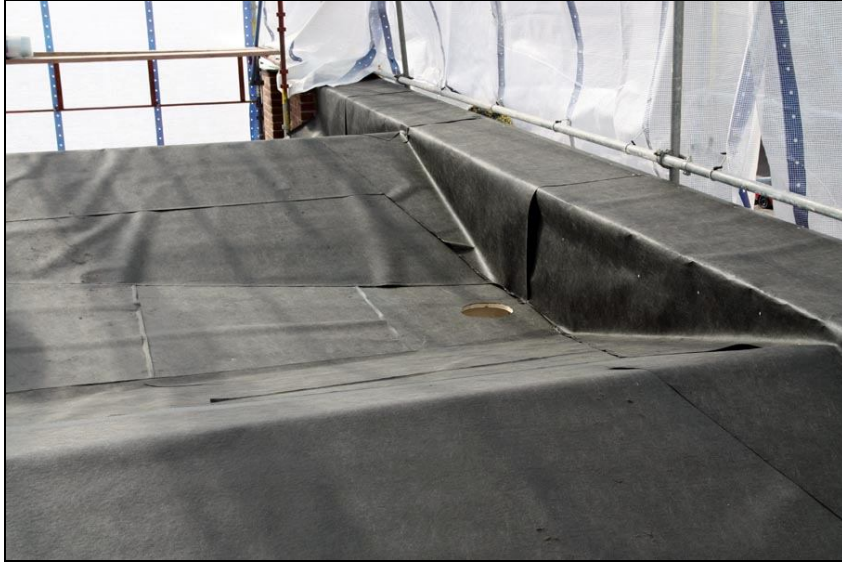
*Den nya rännalen,  
ovanför den gamla  
gesimsrännan, med  
utlopp genom ett  
cirkulärt hål.*

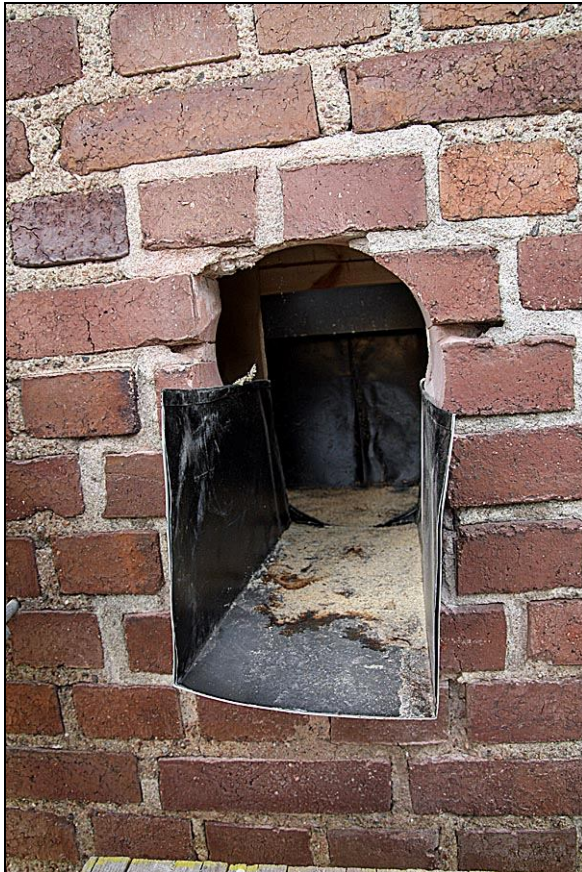
*Håltagning för  
utloppet i fasaden*

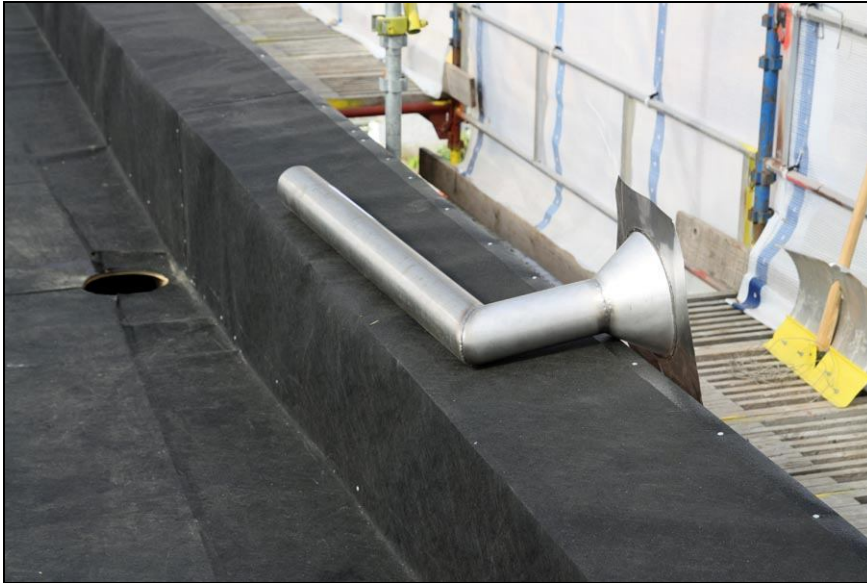
*Rör med vattkupa som monteras i utloppshålen och leder vattnet genom muren och ut i utkastaren*

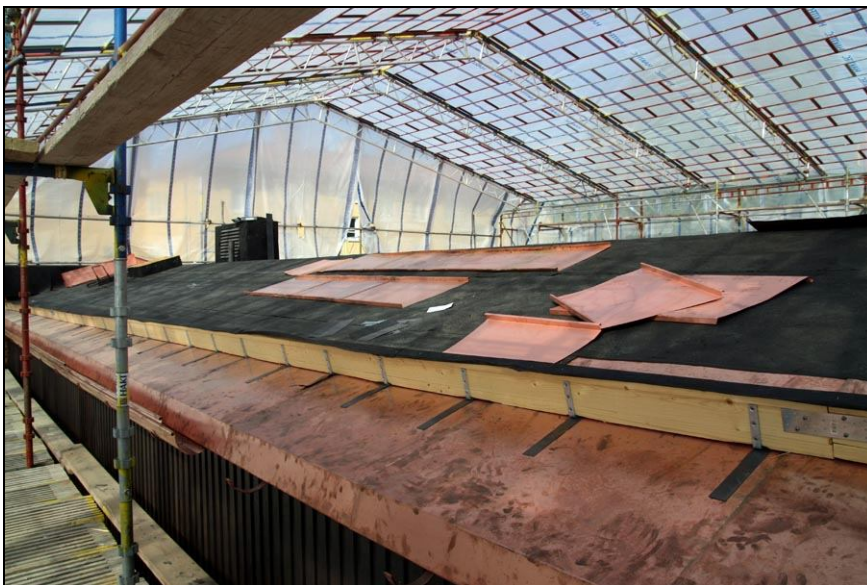
*Läggning av kopparplåt kring den nya fotrännan.*

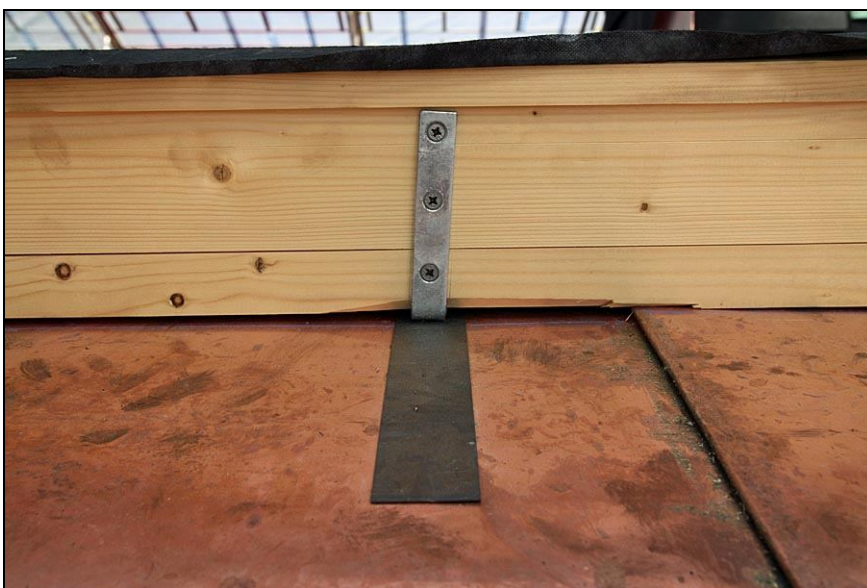
*Detalj av fotrännan med vinkeljärn i stål och blyisolering mot kopparplåten.*

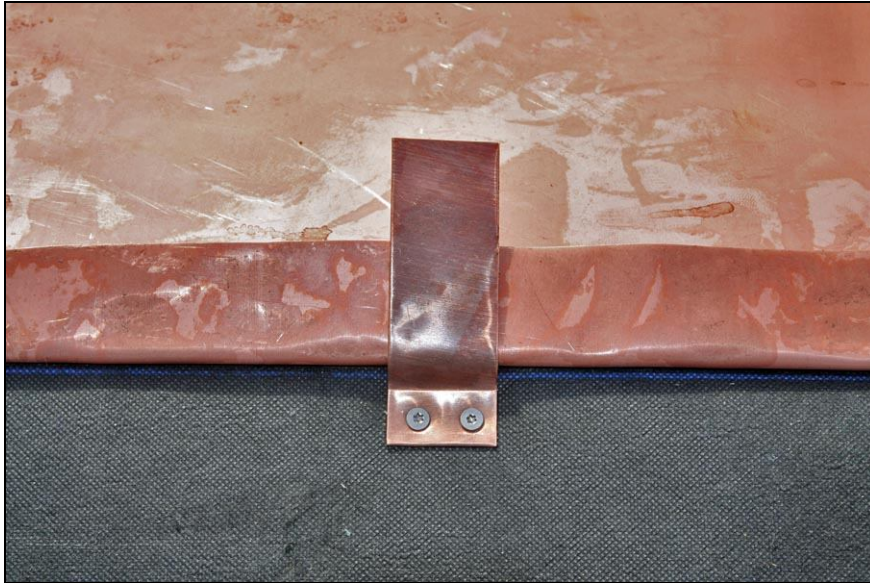
*Fästklammer i kopparplåt*

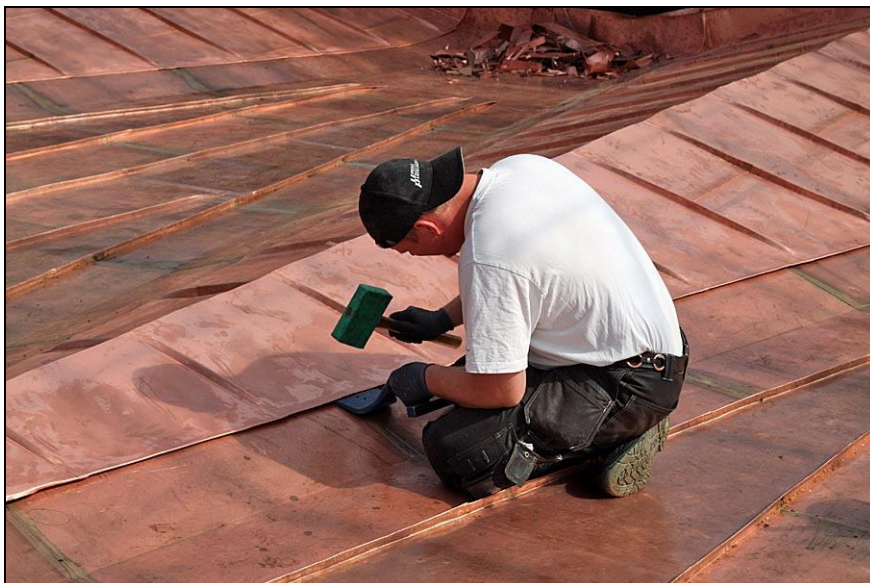
*Plåtslagare utför ståndfalsning.*

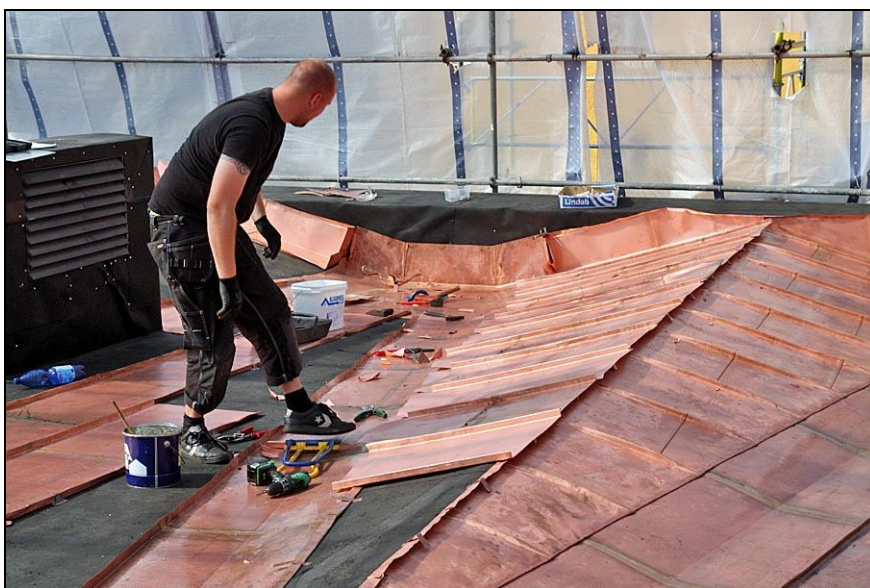
*Plåtläggning i en ny rännal.*

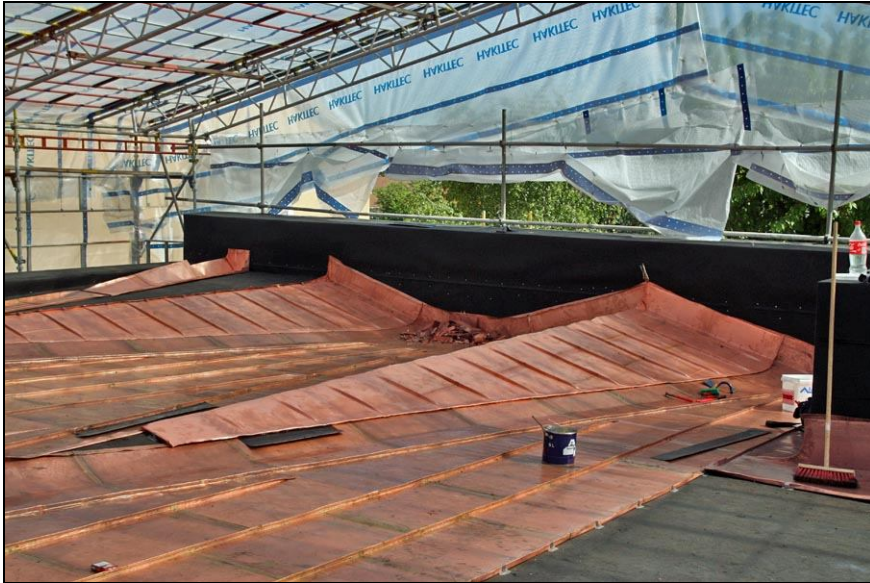
*De nya takfallen  
under plåtläggning.*

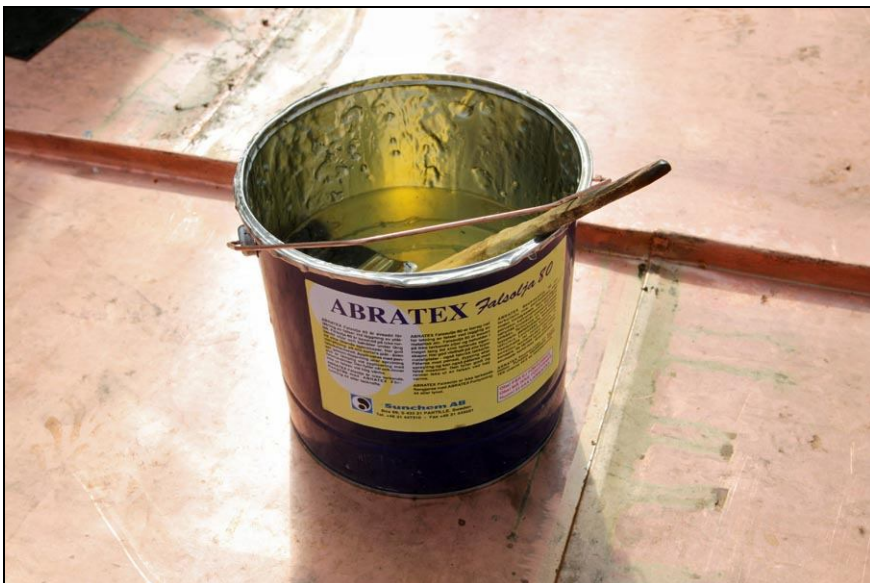
*Abratex falsolja har  
använts vid lägg-  
ningen av kopparta-  
ket.*

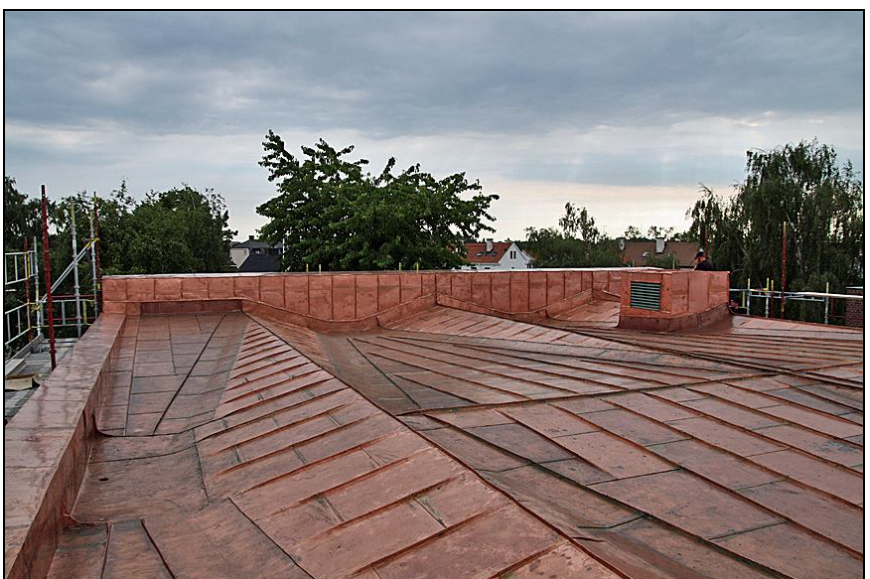
*Färdiglagt tak mot  
nordost.*

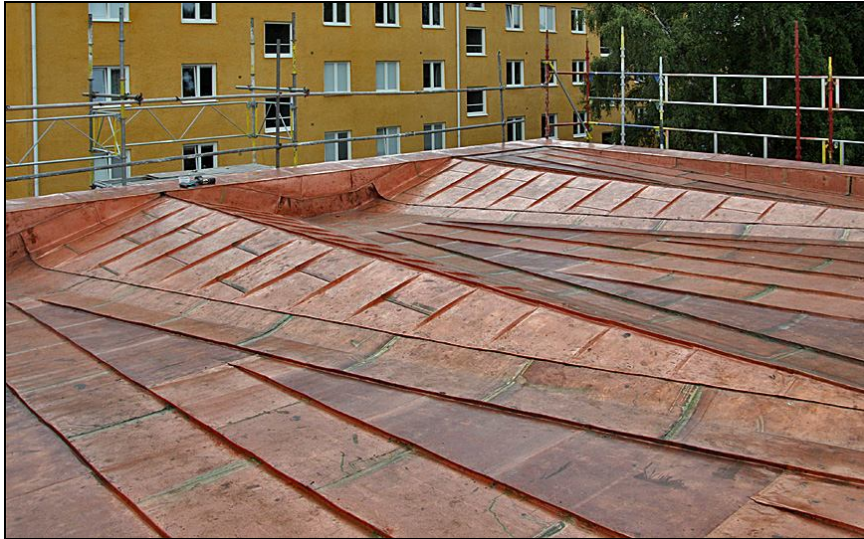
*Färdiglagt tak mot sydväst.*

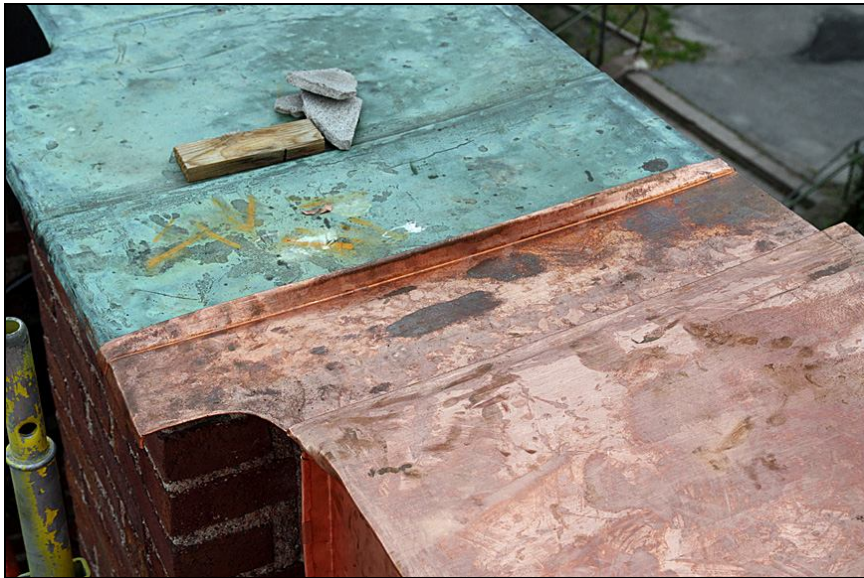
*Övergång mellan nylagt och äldre murkrönsbeslag i kyrkans södra hörn.*

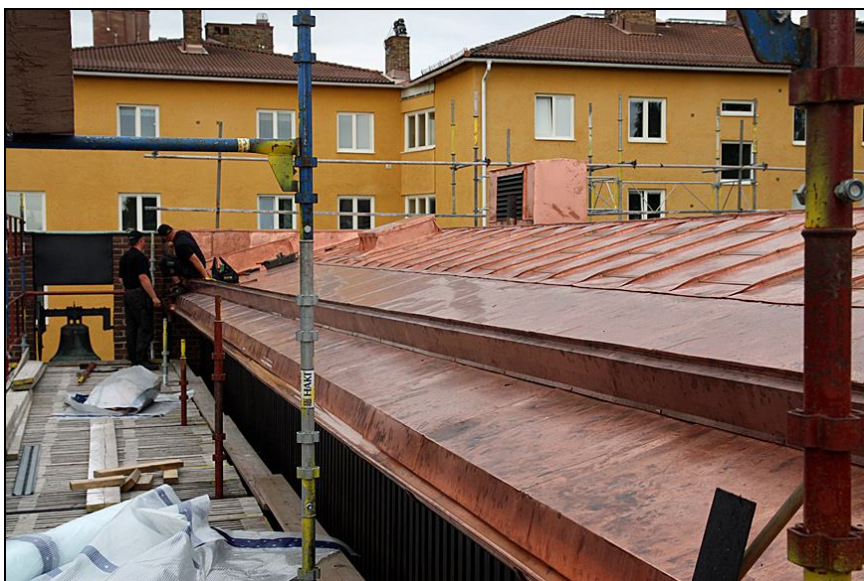
*Färdiglagt tak med nya hängränna och fotränna.*

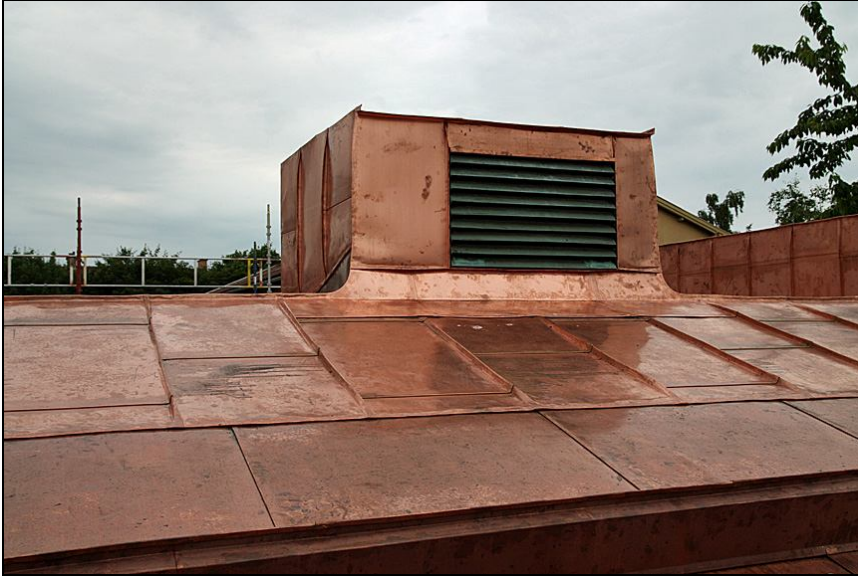
*Delvis ombyggd  
ventilationshuv med  
bevarat jalusigaller i  
tjock kopparpålåt.*

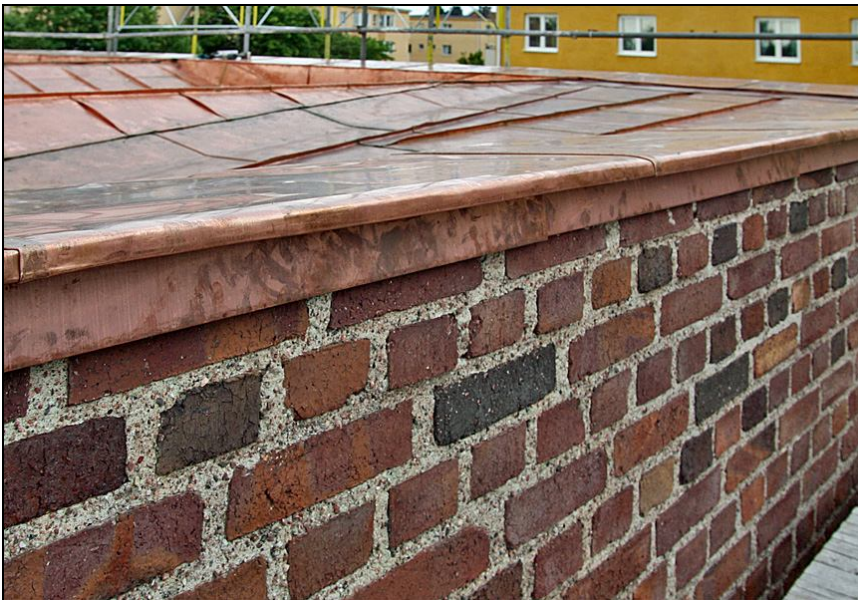
*Murkrönets häng-  
skivor.*

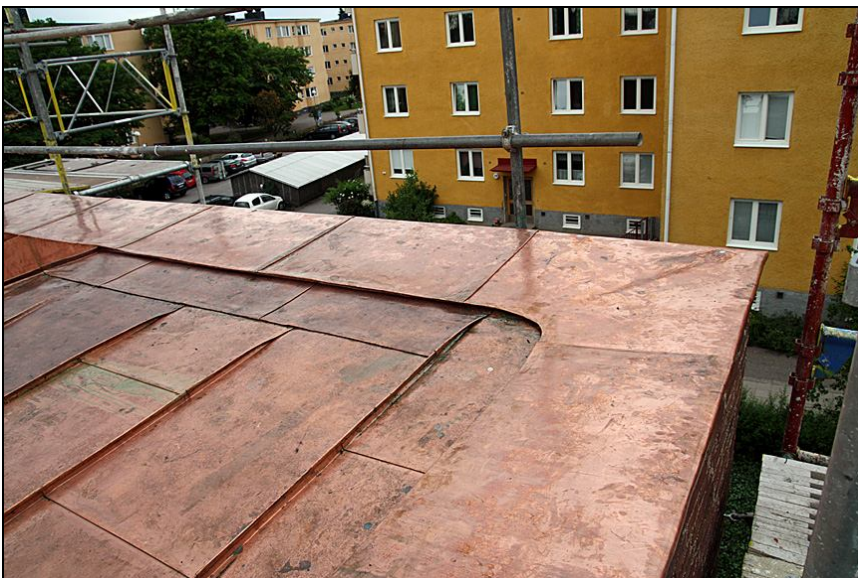
*Murkrönets beslag  
har avrundats i det  
inre hörnet likt  
befintlig äldre kop-  
partäckning.*

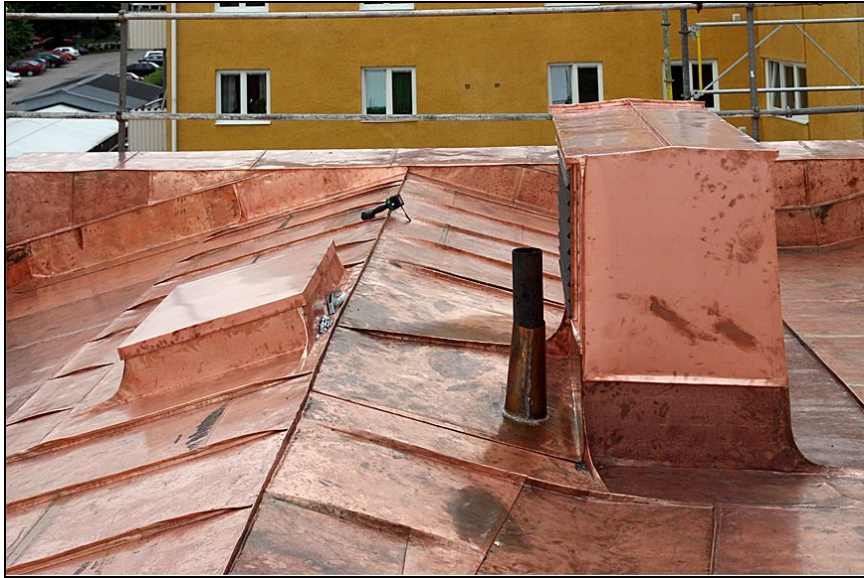
*Ny taklucka i det  
södra hörnet.*

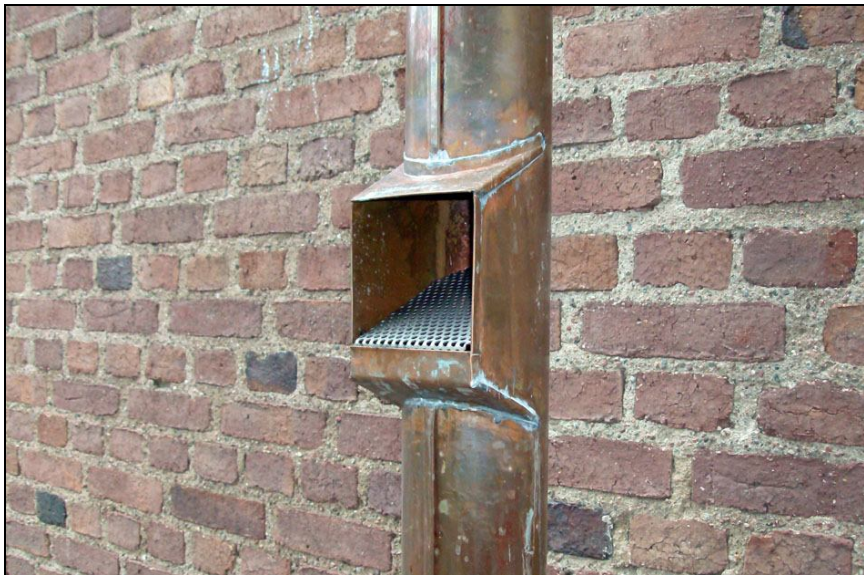
*Rengaller för de nya  
stuprören*

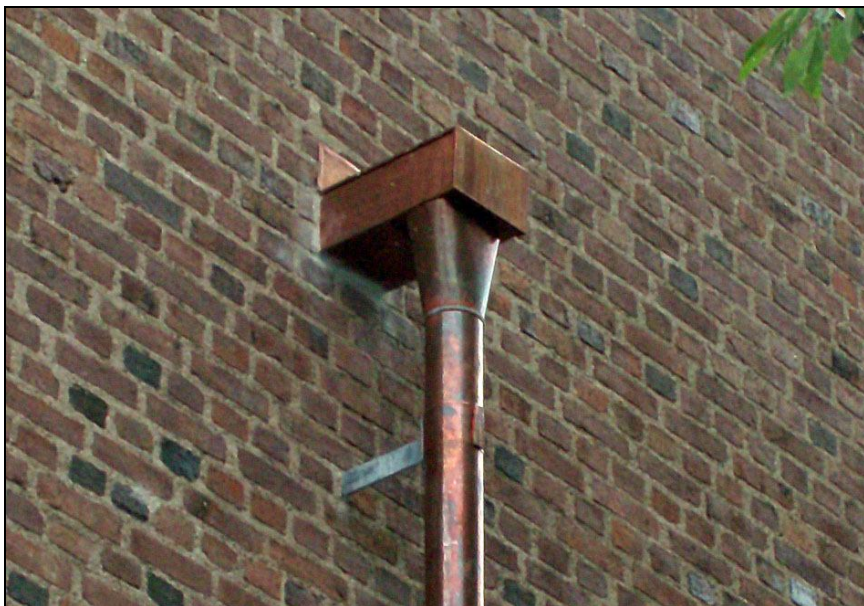
*Ny utkastare, utfor-  
mad som en kopia av  
de gamla.*
