2010:34
ANTIKVARISK KONTROLLRAPPORT

Bälinge kyrka

OMBYGGNAD OCH RESTAURERING AV BÄLINGE KYRKA, BÄLINGE SN,
UPPSALA KN

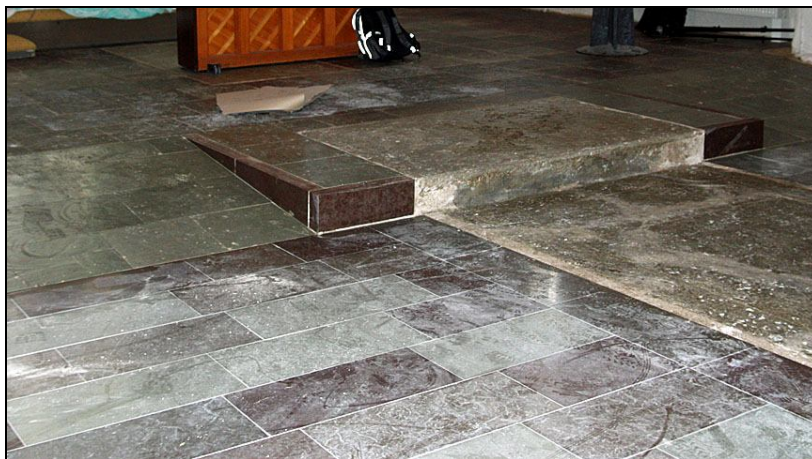
Övergång mellan korsmitt och kor med ramper och avsats i kalksten.

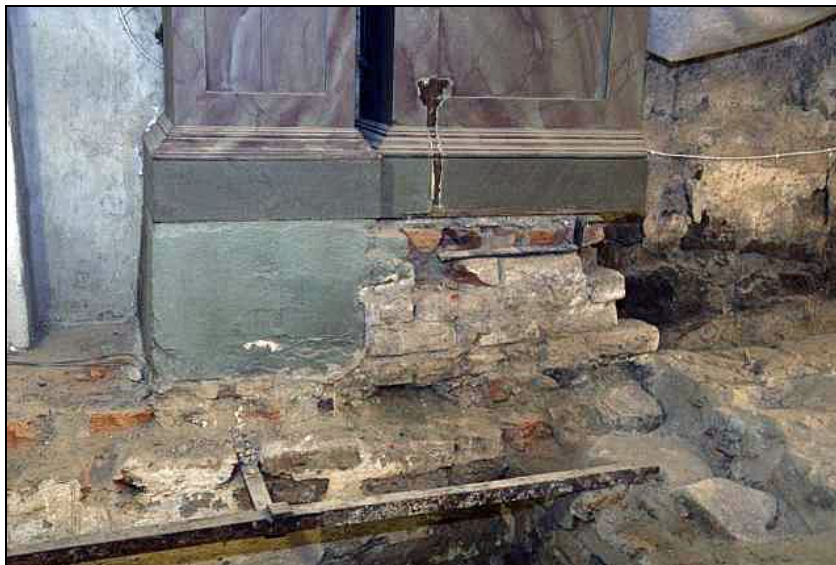
Altaruppsatsens fundament med golvet och altarrundeln avlägsnad. Rundelns anslutning till altaruppsatsens podium framträder som ett mörkare, träfärgat parti. Knäfallets kontur framträder som gränsen mellan den putsade och oputsade delen av sockeln. Foto Upplandsmuseet/Bengt Backlund.

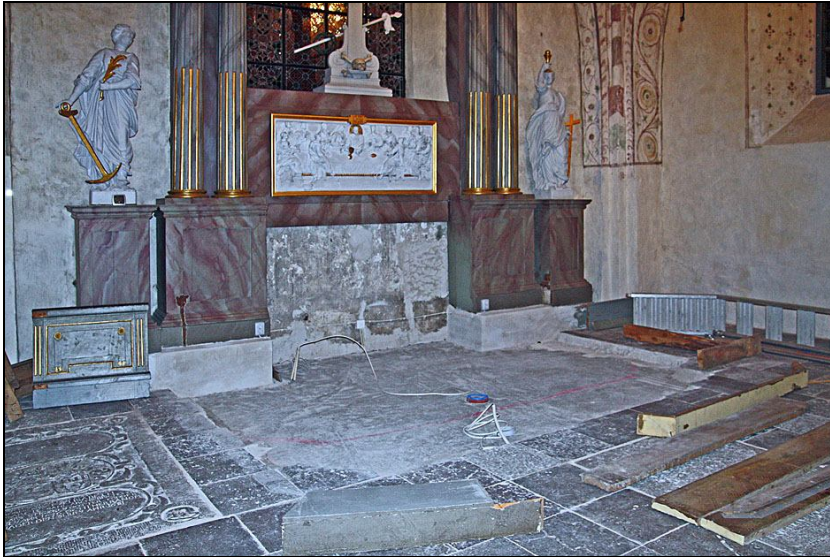
Koret med nytt golv men innan återmontering av altaranordning. Mitt på betongplattan syns ett tilluftsutlopp som ska ventileras altarrundeln bjälklag.

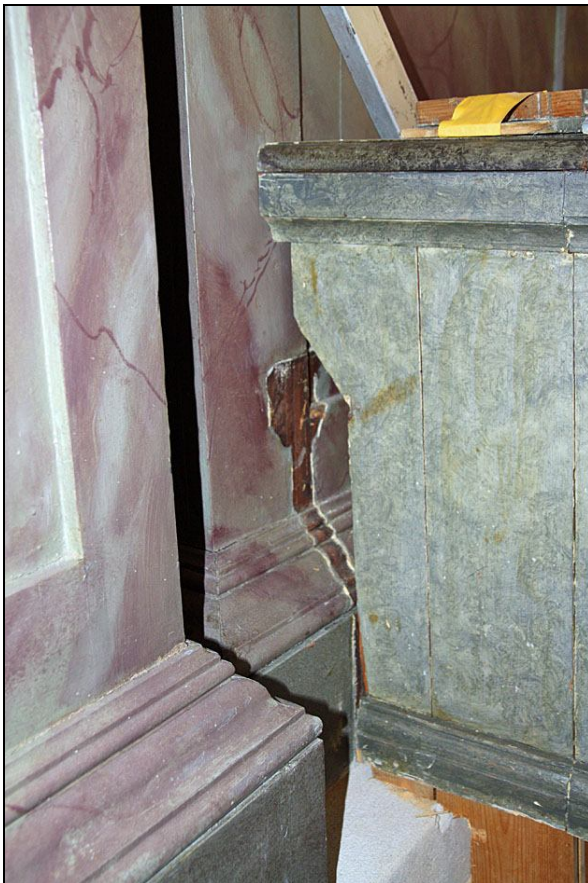
Altarrundelns anslutning till östväggens altaruppsats. Korgolvet har höjts, vilket medför att altarrundelns anslutning till väggen måste justeras. Den gamla anslutning framträder som träfärgade partier på väggen.

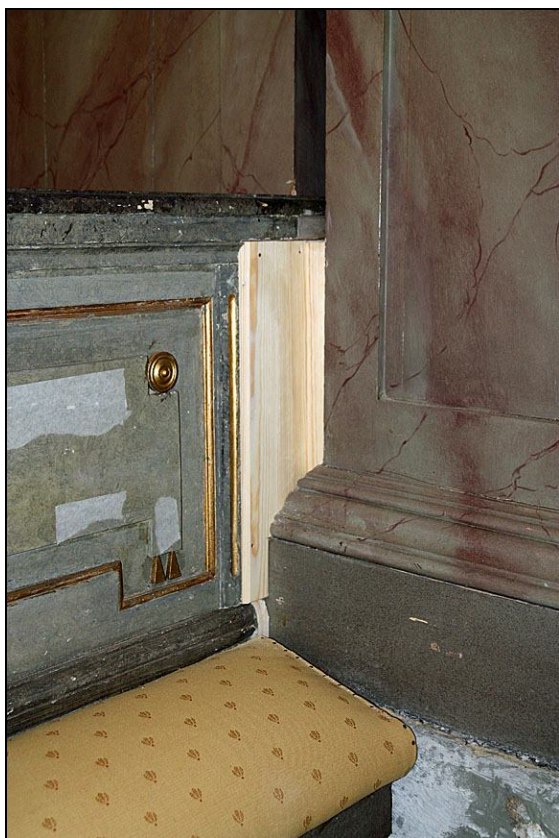
Trälagning av anslutning mellan altarrundel och altaruppsatsens podium.

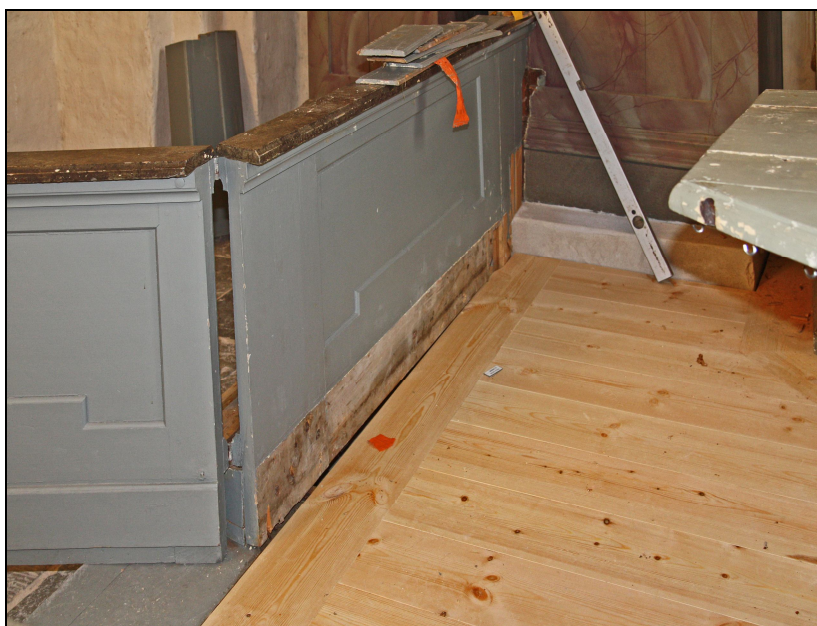
Golvet innanför altarrundeln har sänkts i förhållande till skrancket.

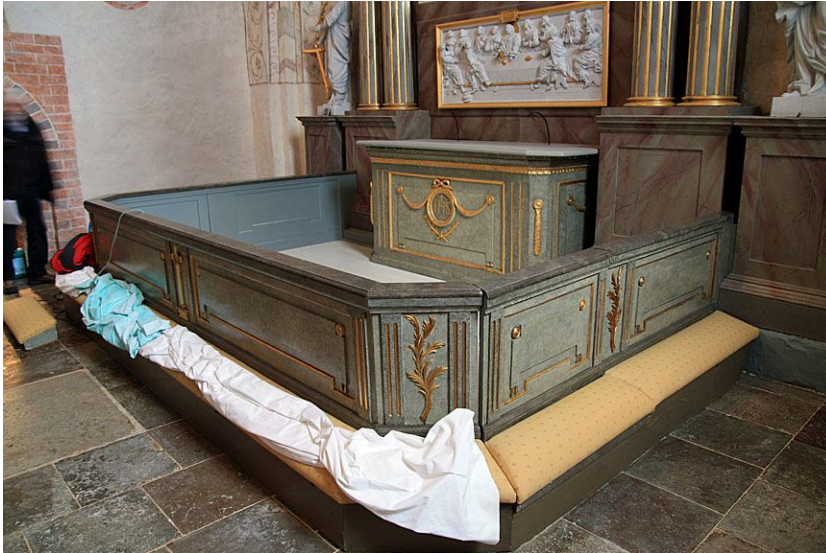
Efter restaurering. Knäfallet har tapetserats om och golvet inne i rundeln har målats med en varmt grå linoljefärg.

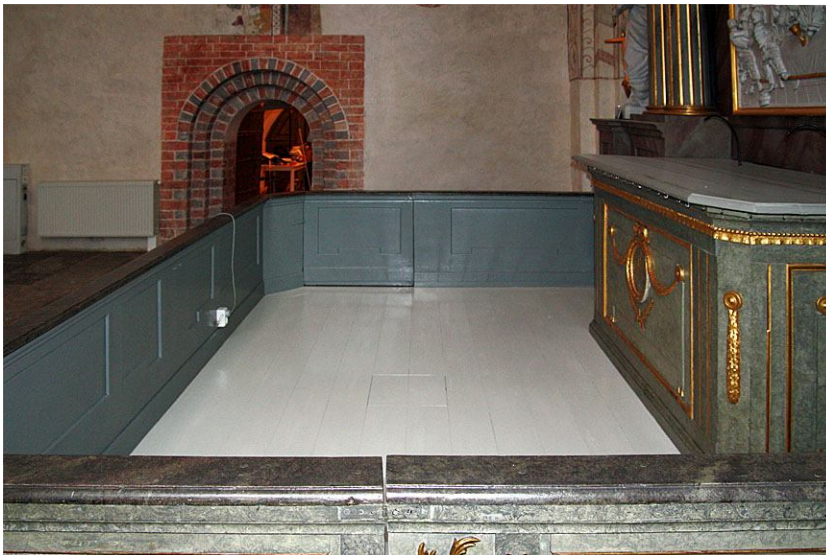
Efter restaurering. Skrankets insida har målats om i sin helhet i samma färg som tidigare. I mitten av golvet finns en inspektionslucka för underliggande installationer.

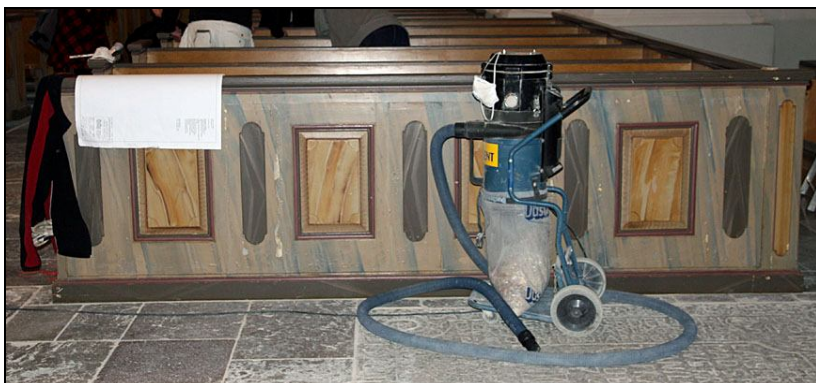
Långhuskvartrets front mot koret efter montering. Frontens ramverk hade stora färgskador.

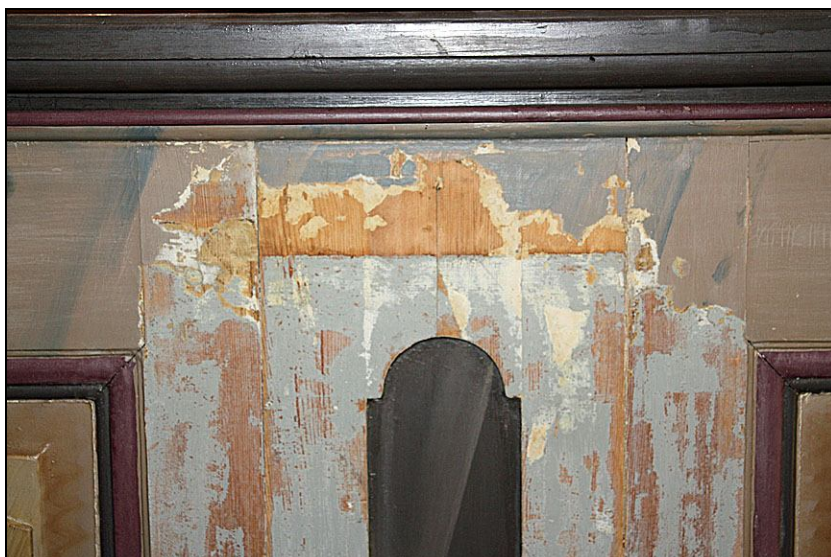
Fronternas ramverk skrapades försiktigt till fast underlag och samtidigt gjordes en färgdokumentation. Målningslagren visade att fronterna var mycket gamla, sannolikt från 1700-talets stora ombyggnad.

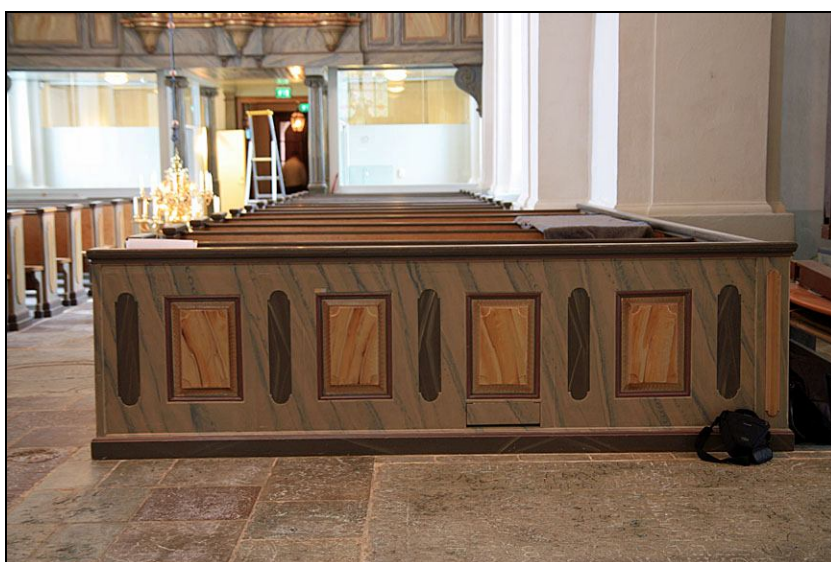
Fronternas ramverk målades om i samma marmorering som hade funnits där tidigare. För speglarna räckte det med mindre bättringar.

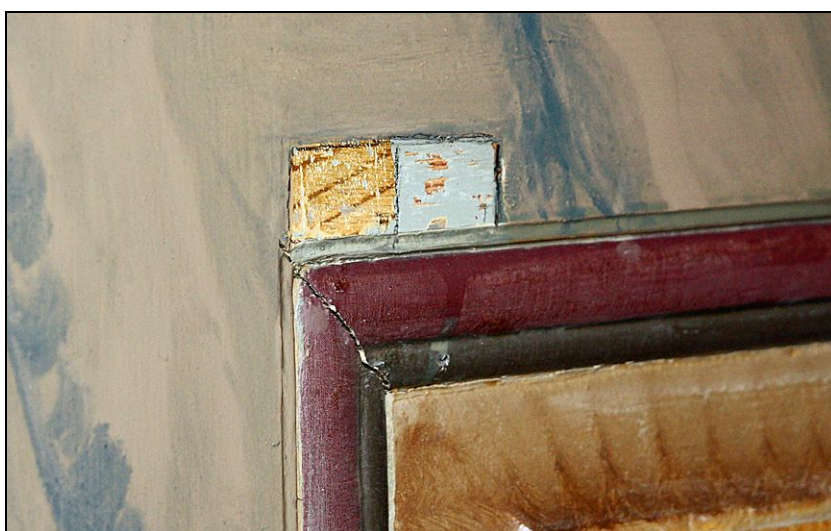
En färgtrappa med de tidigare målningsbehandlingarna lämnades kvar på den norra bänkfronten.

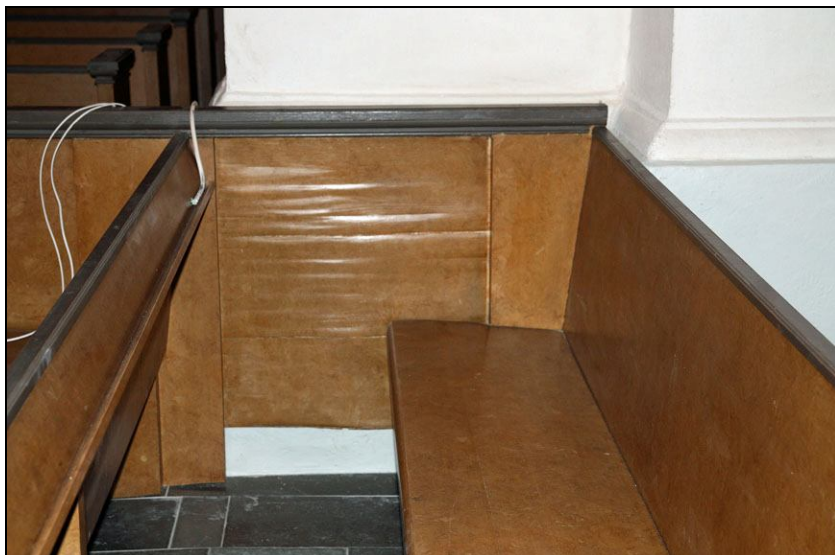
En plywoodskiva som utgjorde gavel mot väggen i långhusets södra bänkkvarter hade exfolierat och fick bytas.

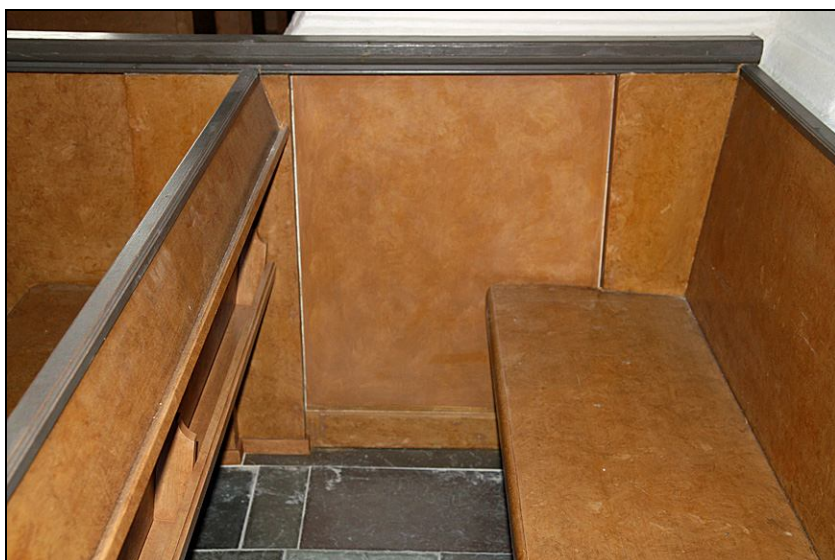
Samma ställe som ovan efter ilagning med ny skiva och målningsbehandling likt befintligt.

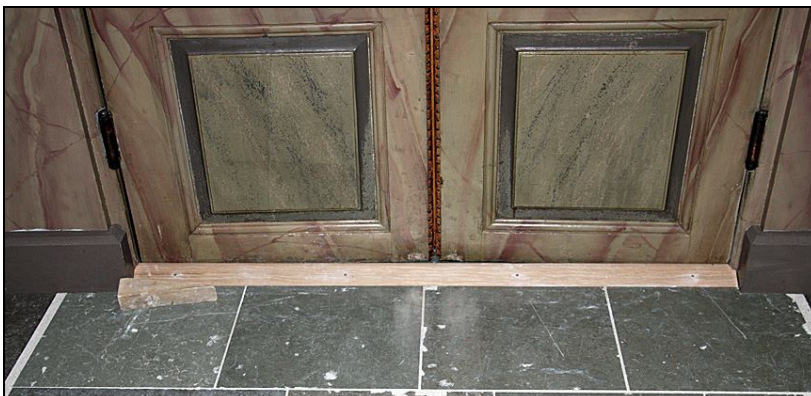
*Inre vindfångs-
dörrar med ny
tröskellist.*

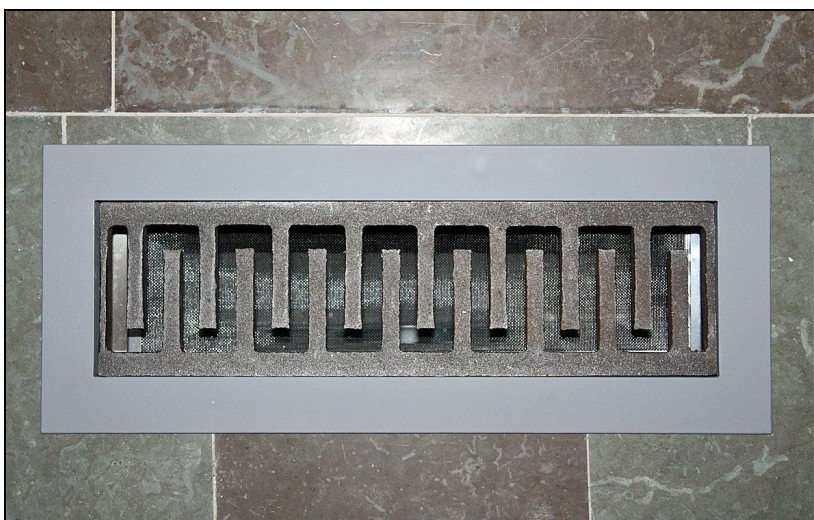
Tilluftsdon i kalkstengolvet.

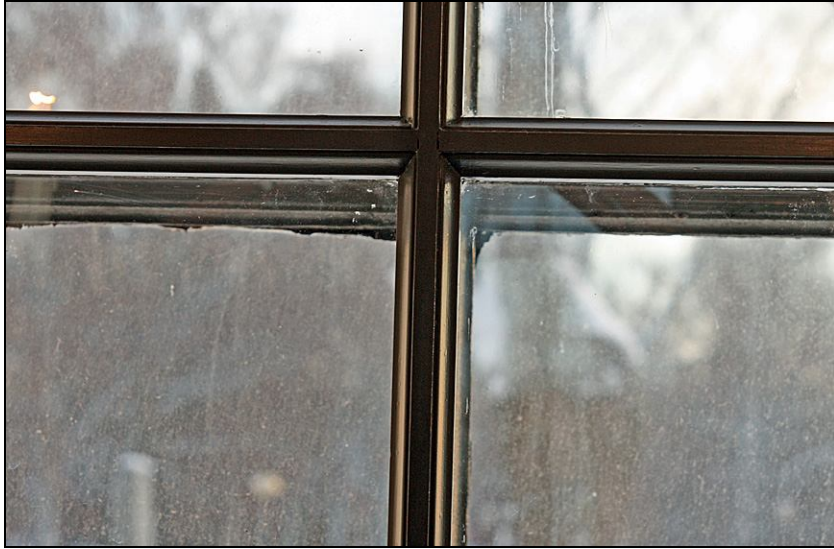
Renoverat innerfönster.

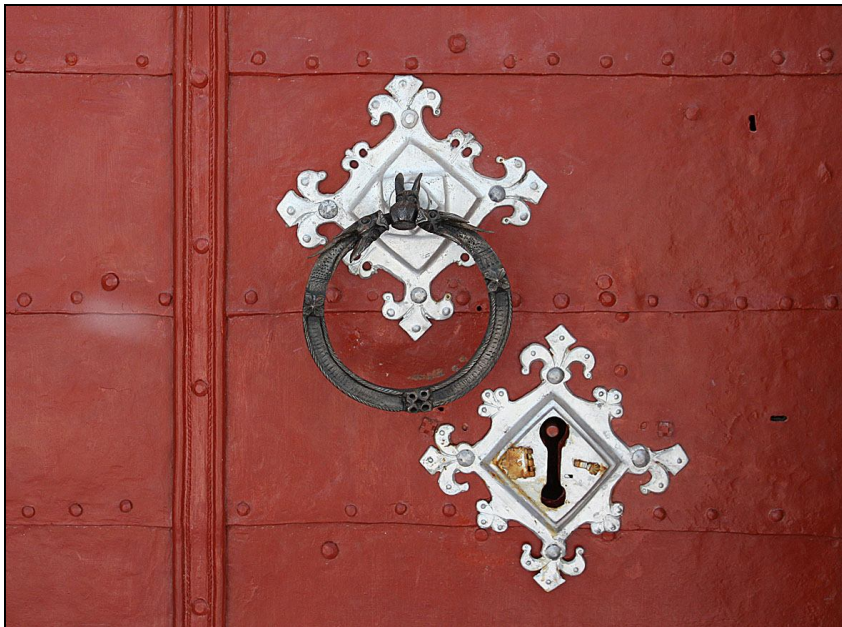
*Kyrkporten efter renove-
ring. Nyckelskyltarna är
förtennade och det övriga
smidet målat med en
blandning av järnoxid och
blymönja.*
