ANTI-KVARISK KONTROLLRAPPORT

## Manbyggnad på Röcklinge 2:25

KONSERVERING AV VÄGGMÅLNINGAR I MANBYGGNAD PÅ RÖCKLINGE  
2:25, VÄSTERLÖVSTA SN, HEBY KN

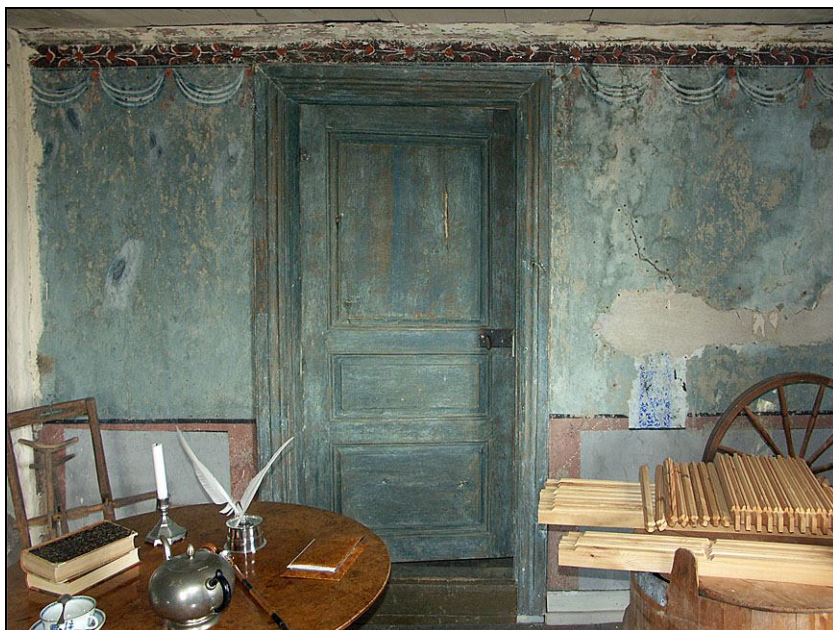
2008-10-08. *Innan konservering och restaurering.*

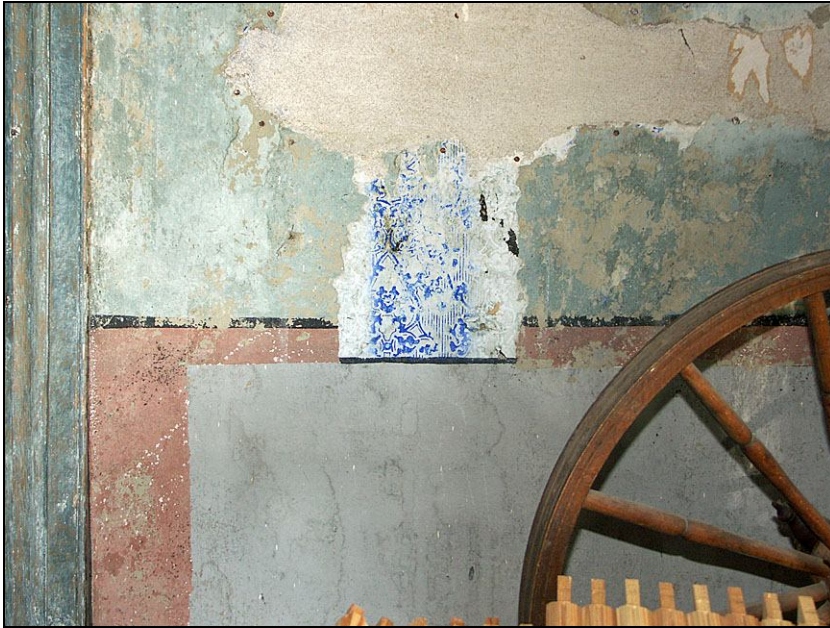
2008-10-08. Innan  
konservering och restau-  
rering.

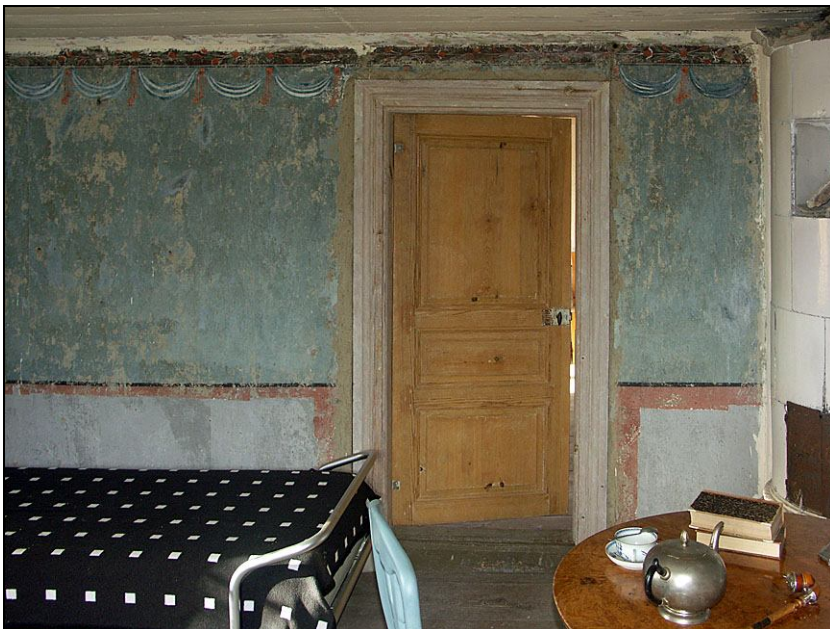
2008-10-08. Innan  
konservering och restau-  
rering.

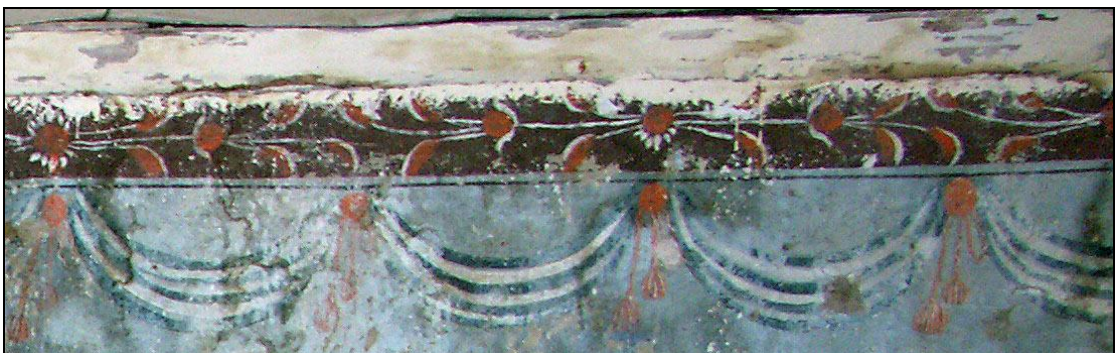
2008-10-08. Bård in-  
nan konservering och  
restaurering.

Trälisternas dekor har frilagts från övermålad vit limfärg. Lakuner har retuscherats och en tunn, vit färg har målats i ytorna mellan dekorelementen. Bårderna på lerkliningens har konsoliderats och lakuner har fyllts i. Större områden med bortfall har målats med en omönstrad bottenfärg. Både pärllim och cellulosalim har använts vid konserveringen.

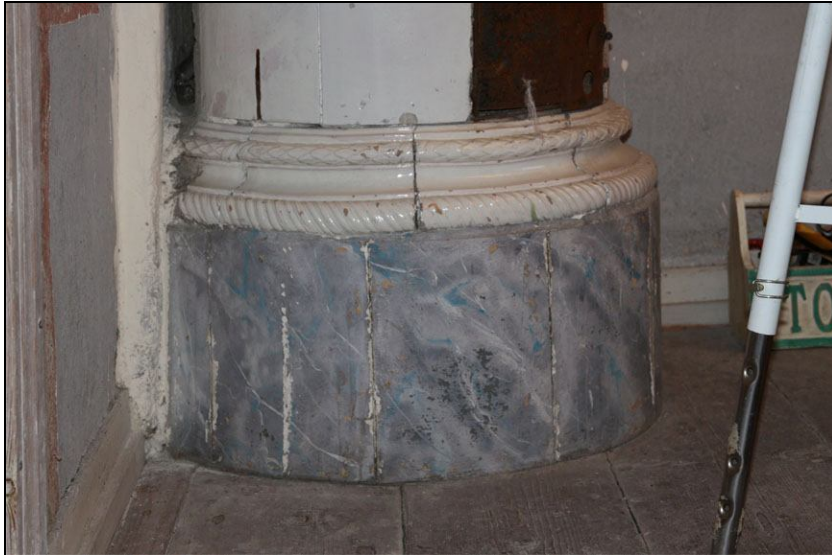
2009-10-26. Marmorerat fundament till kakelugnen i kammaren. Innan restaurering.

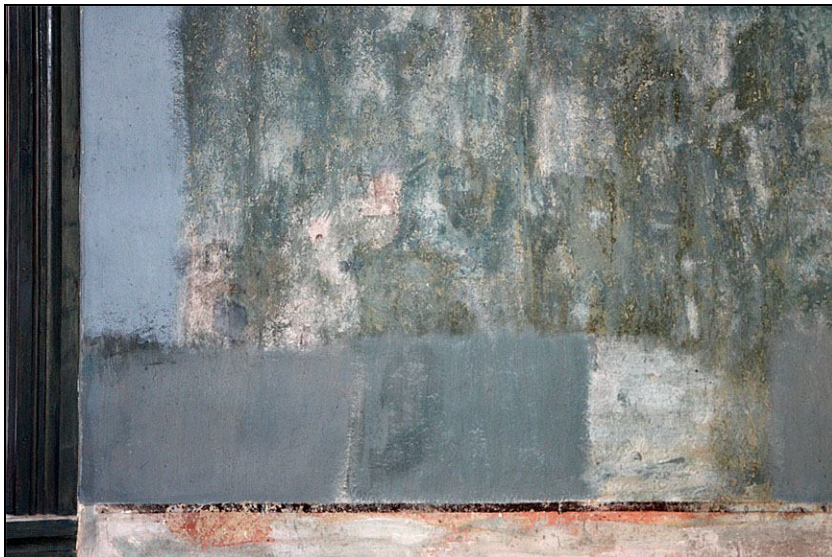
2009-11-19. Provstrykning av väggfärg inför ommålning. Väggsfälden målades med en blandning av pariserblått, kinrök, zinkvitt, grön umbra och guldockra.

Väggfälten har lagats med lerklining och murspackel typ Ardex 828. Spacklet består av en blandning av gips och cellulosalim. Bottenfärgen kring girlanderna har retuscherats, i övrigt har väggfälten målats om i sin helhet i ursprunglig färg. Vid målningen har Kronengrund använts som patentering. Målning har sedan skett med cellulosebaserad limfärg. Den gamla stänkmålningen har rekonstruerats.

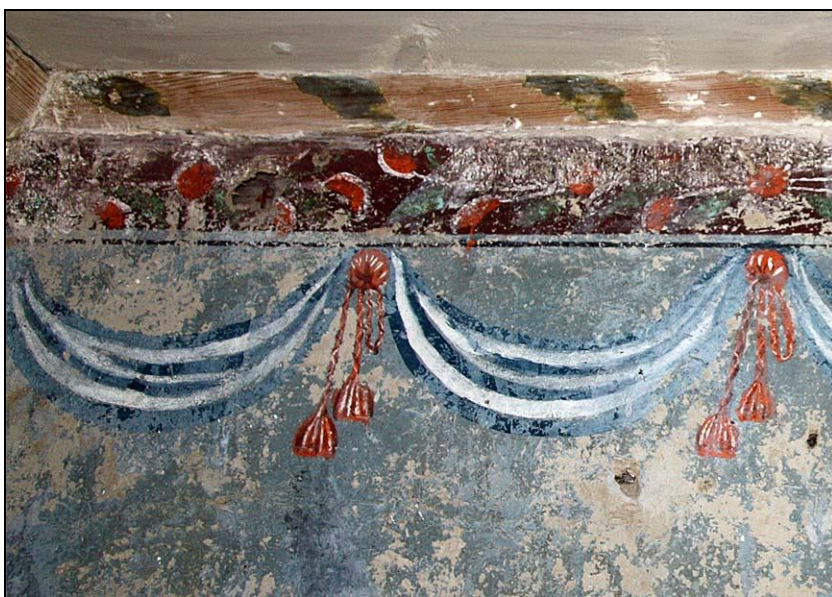
2009-11-09. Bård efter framskrapning av trälistens dekor.

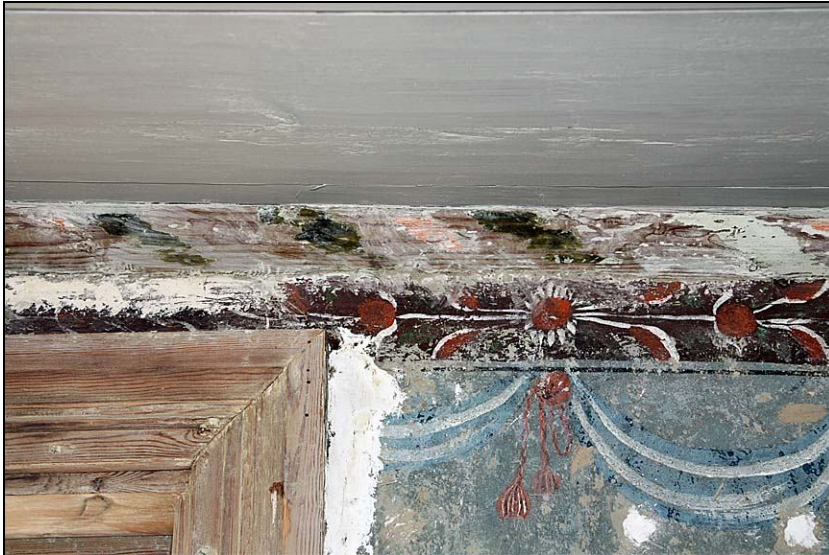
2009-11-09. Bård efter framskrapning av trälistens dekor. Det diagonalställda mönstret har tidigare bestått av omväxlande mörkgröna och gulröda ränder.

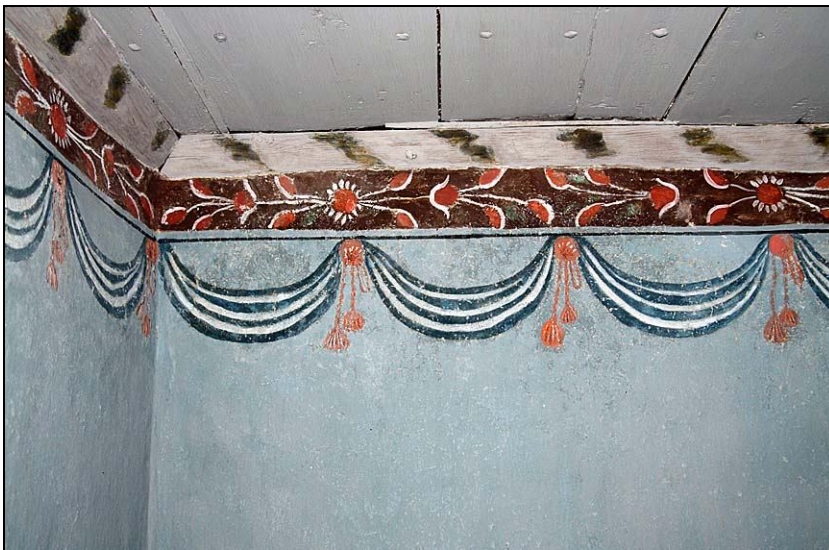
2010-03-01. Efter konservering och restaurering.

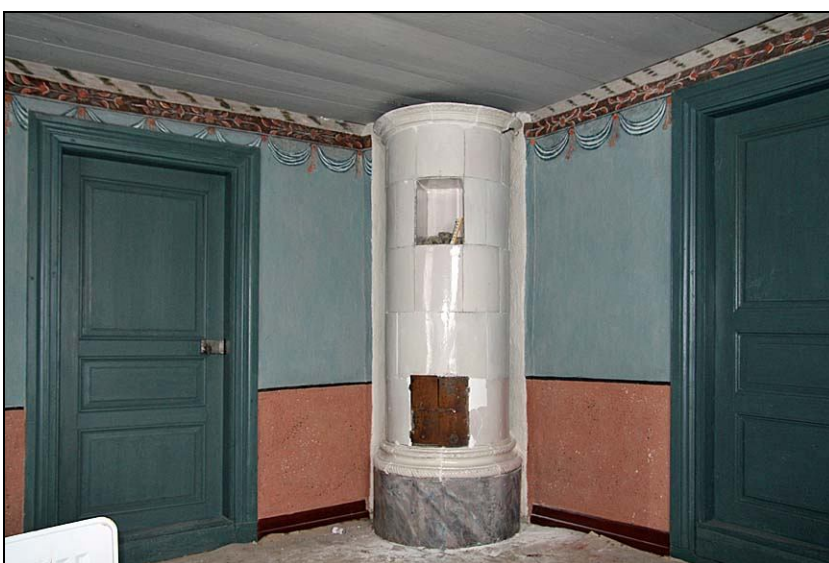
2010-03-01. Efter konservering och restaurering.

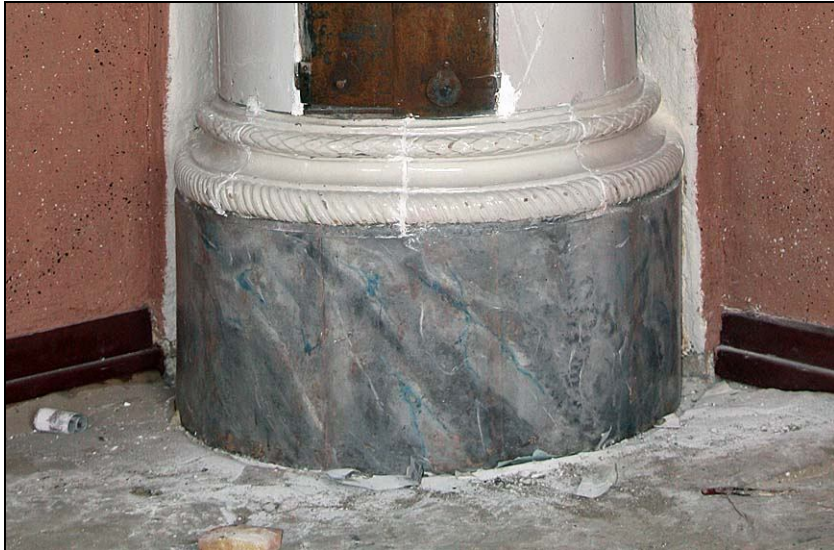
2010-03-01. Efter konservering och restaurering.

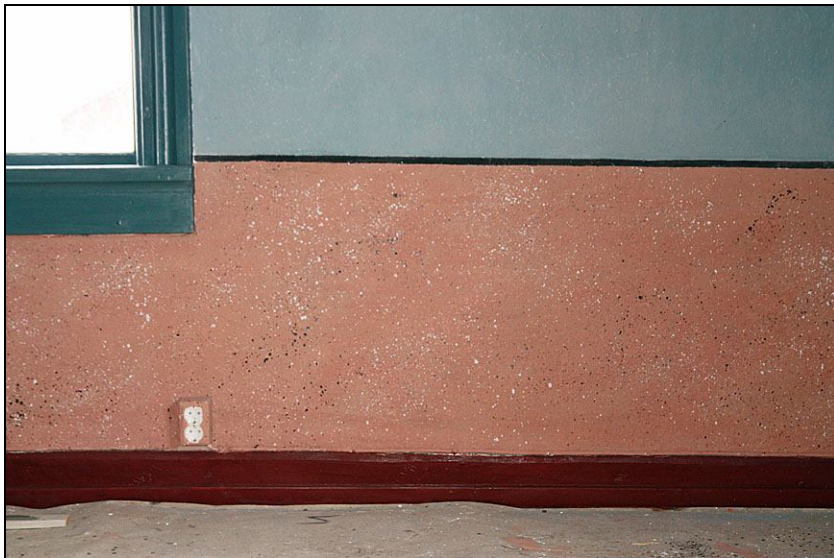
2010-03-01. V ägg med stänkmälad bröstning efter restaurering.

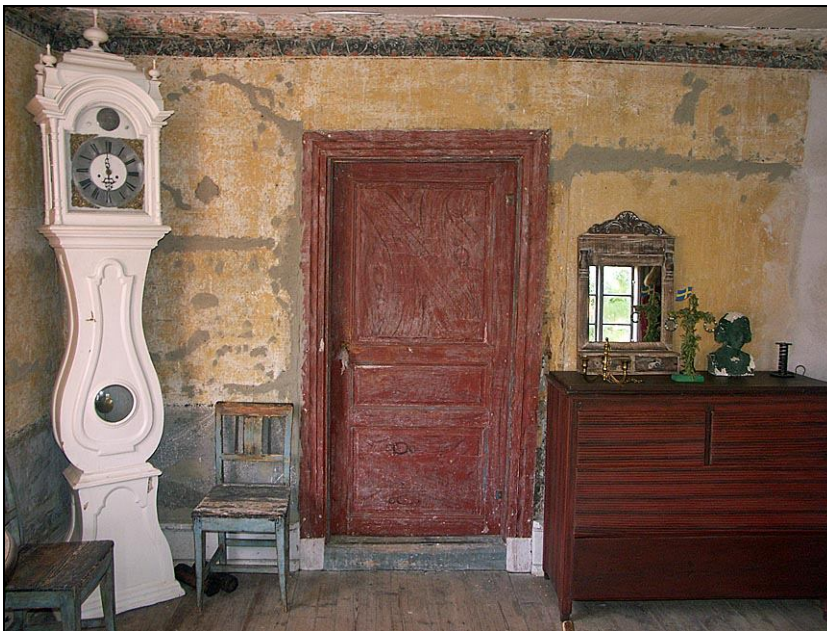
2008-10-08. Salen innan restaurering.

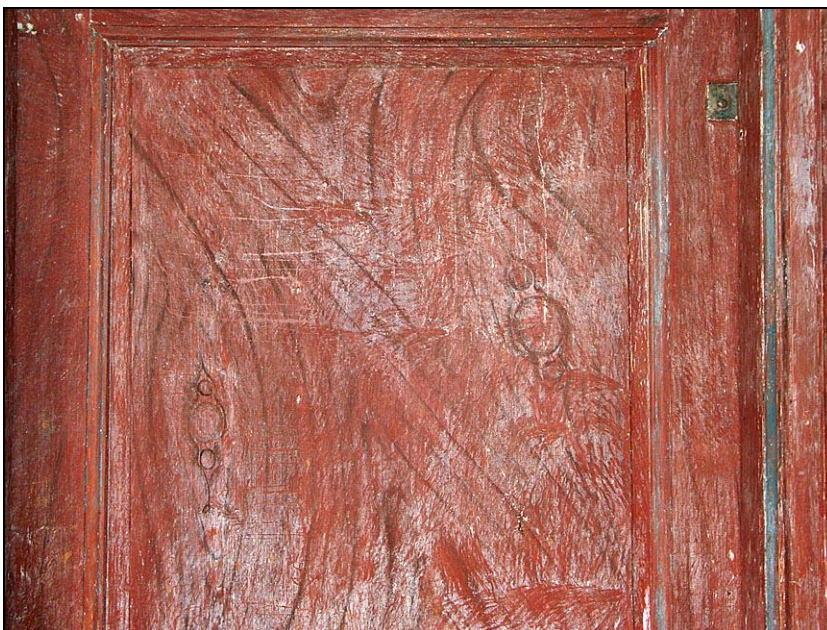
2008-10-08. Detalj av frilagd mahognyådring på dörrbladet.

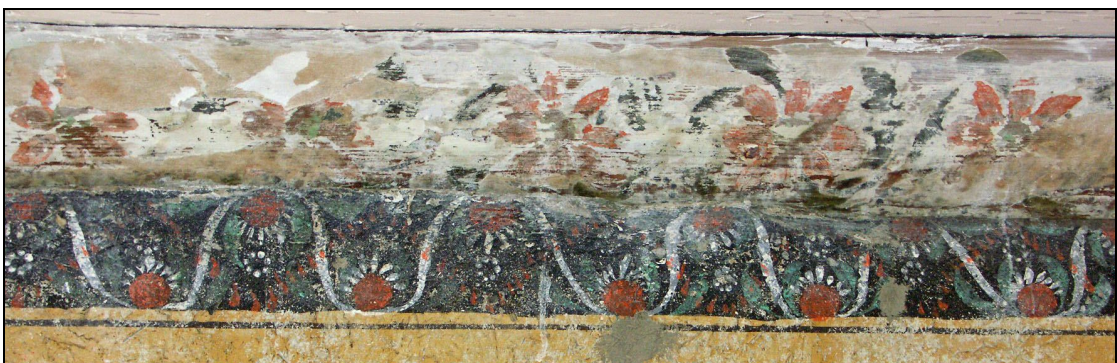
2008-10-08. Detalj av frilagd bård, den undre på lerklining och den övre på trälist.

En frågeställning inför arbetena var huruvida bårderna som målats på trälisterna var samtida med målningarna på lerkliningen. Vid arbetena kunde man konstatera att lerkliningen på vissa ställen rår över målningen på trälisterna, vilket visar att både lerkliningen i sig och dess målningar är sekundära i förhållande till trälisten och dess målningar. Det är svårt att säga om de båda bårderna varit synliga samtidigt eller ej.

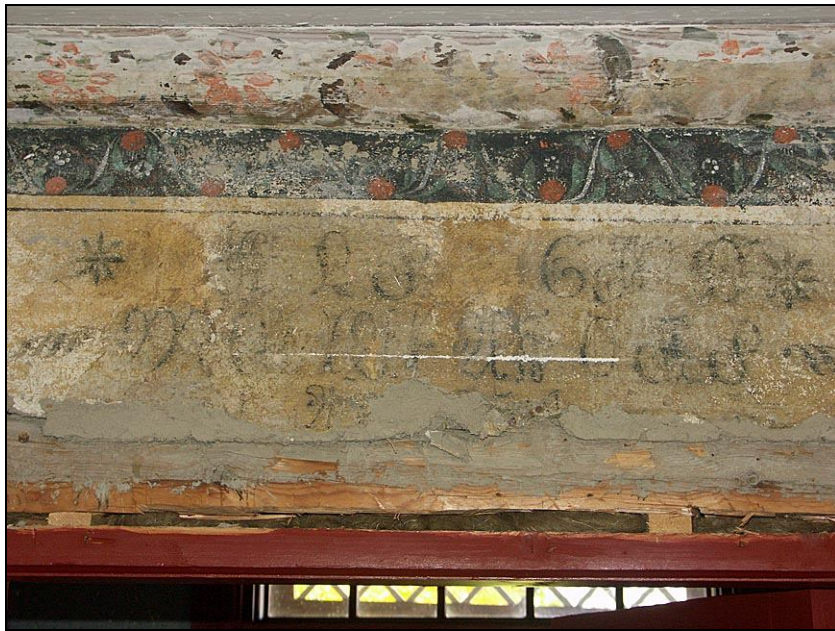
2008-10-08. *Inskription  
ovanför dörren.*

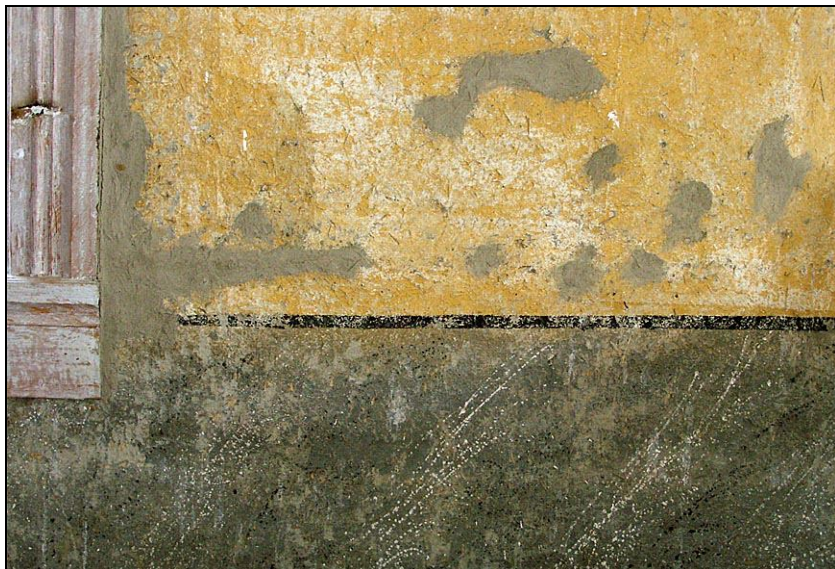
2008-10-08. *Väggfält  
med bröstning.*

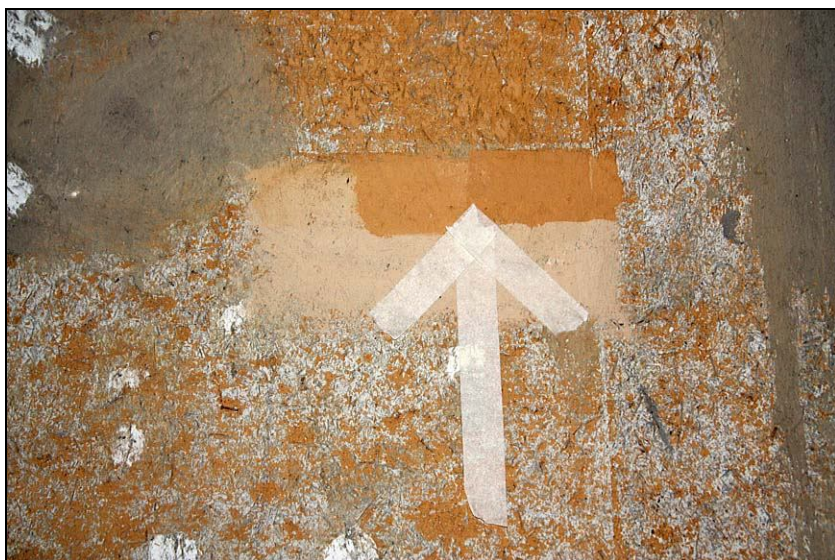
2010-01-18. *Provstryk-  
ningar för målning av  
vägg.*

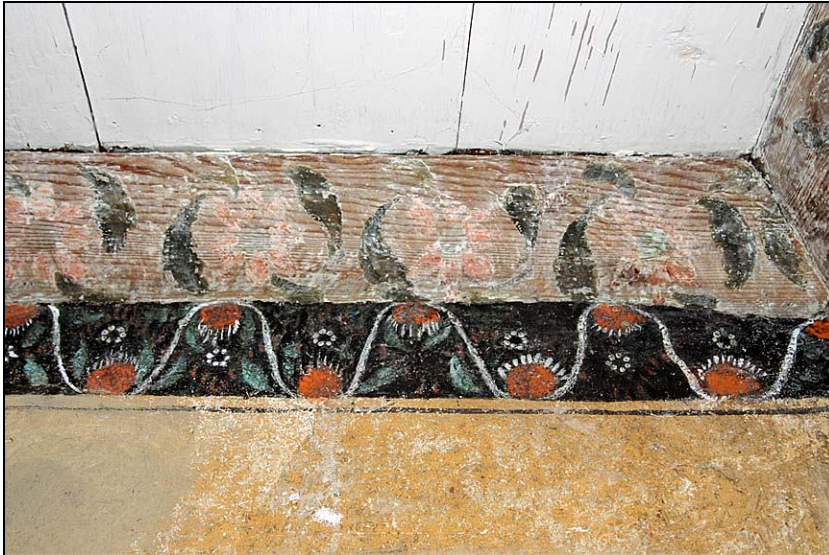
2010-01-18. Frilagt dekormåleri på trälist.

Trälistens dekormålning har möjligen skett direkt på träet, utan någon bottenfärg. Den vita färg som innan konserveringsarbetena satt på listen låg över dekonen och det tycktes inte heller finnas någon bottenfärg under dekormålningen.

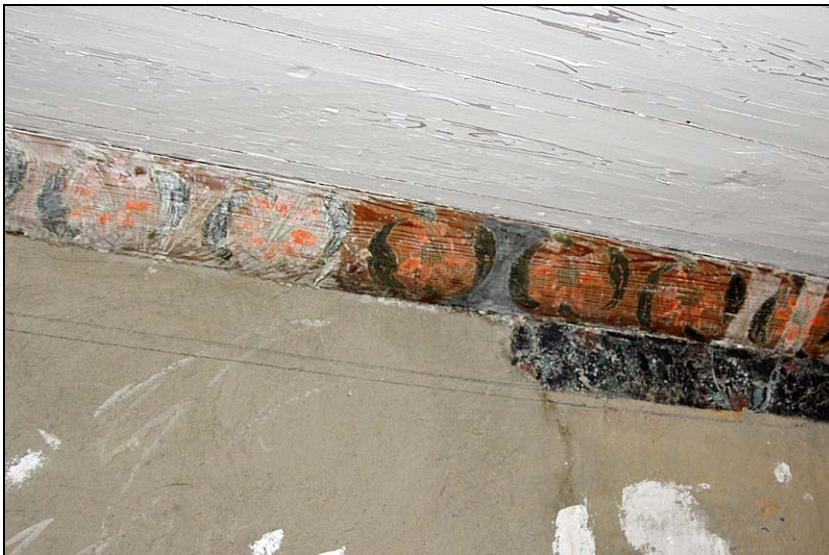
2010-01-18. Prov med fuktning av den vita limfärgen som var överstruken dekoren på trälisten.

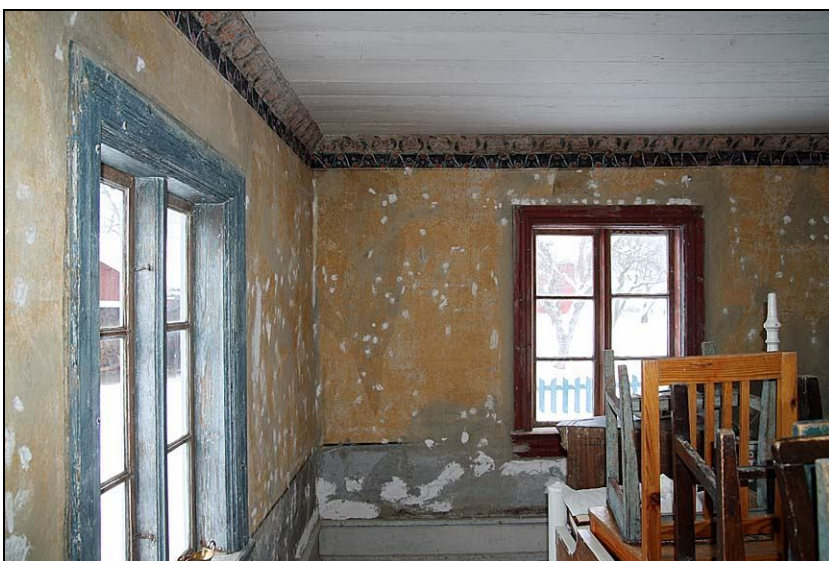
2010-01-18. Lagningar av väggarnas lerklining.

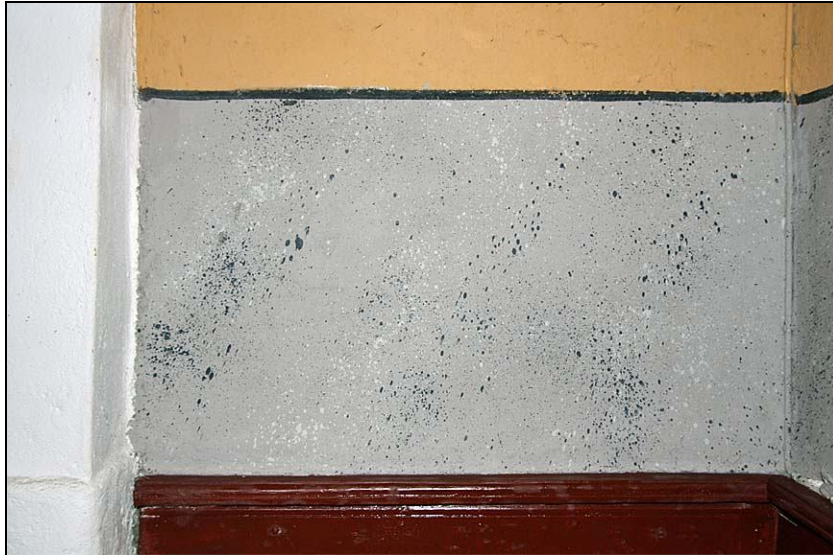
2010-03-01. Rekonstruerad väggmålning.

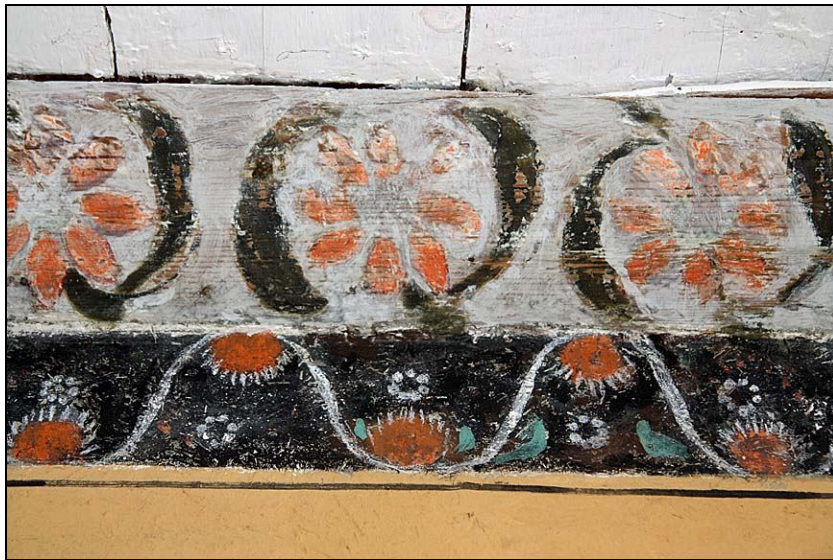
2010-03-01. Dekorbård efter konservering och retuschering.

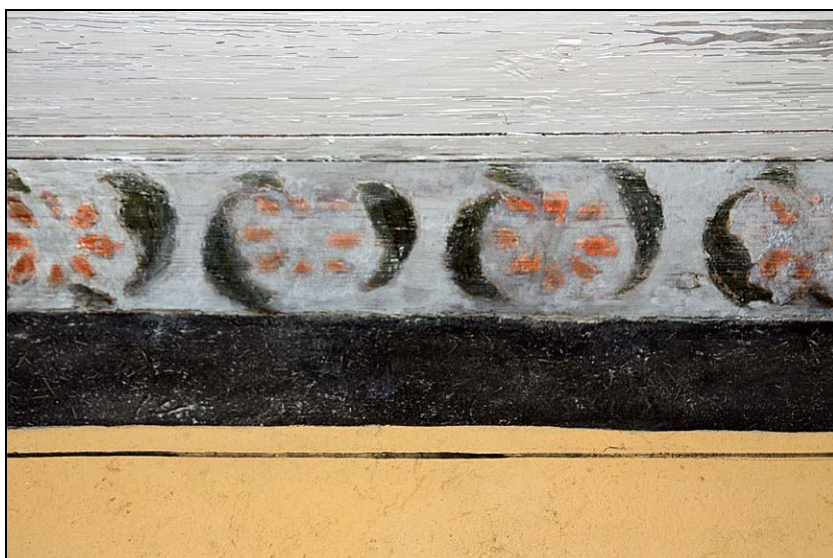
2010-03-01. Dekorbård efter konservering och retuschering. På de partier där den undre bården saknades målades bottenfärgen
