ANTIKVARISK KONTROLLRAPPORT

Brygghus på Stabby prästgård

RESTAURERING AV BRYGGHUS, STABBY PRÄSTGÅRD, BONDKYRKO SOCK-
EN SN, UPPSALA KN

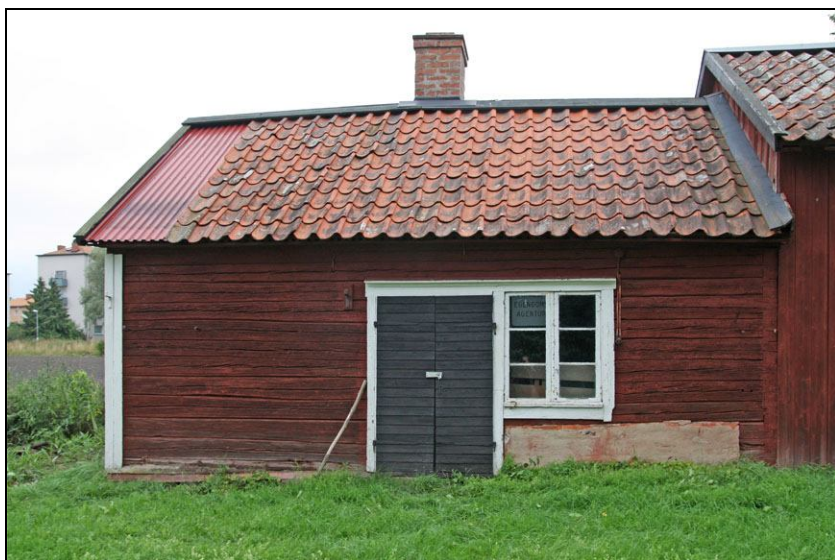
2010-08-10. Sydvästra fasaden innan restaurering.

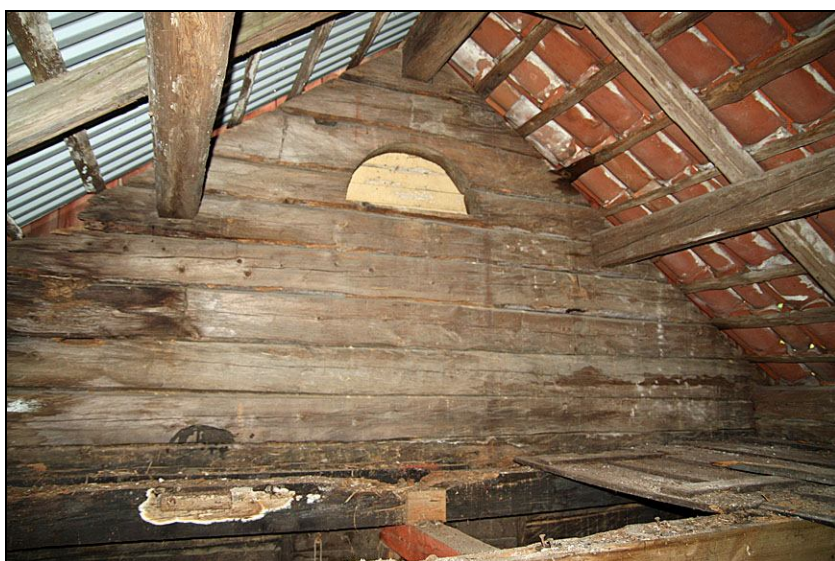
2010-08-10. Taklag och yttertak innan restaurering. På sydvästra takfallet ligger enkupigt tegel på öppen läkt. På nordöstra takfallet sitter ett tillfälligt skyddstak av trapets-korrugerad plåt. Lunettfönstret på det södra gavelröstet är igensatt med bräder.

Befintlig taktäckning avlägsnades. Tegelpannorna plockades försiktigt ner och rengjordes för återanvändning. Bärläkten revs och en underbrädning av 22 x 120 mm råspont spikades tvärs sparrarna. På underbrädningen lades takpapp och sedan strö- och bärläkt. Befintliga, breda takfotsbräder behölls. Tegelpannorna återlades på taket, kompletterat med nya pannor av samma utförande. Omkring 220 st nya pannor fick användas. Pånocken lades nockbräder och på gavlarna sattes nya vindskivor och vattbräder upp. Vattbräder, nockbräder och vindskivor tjärades.

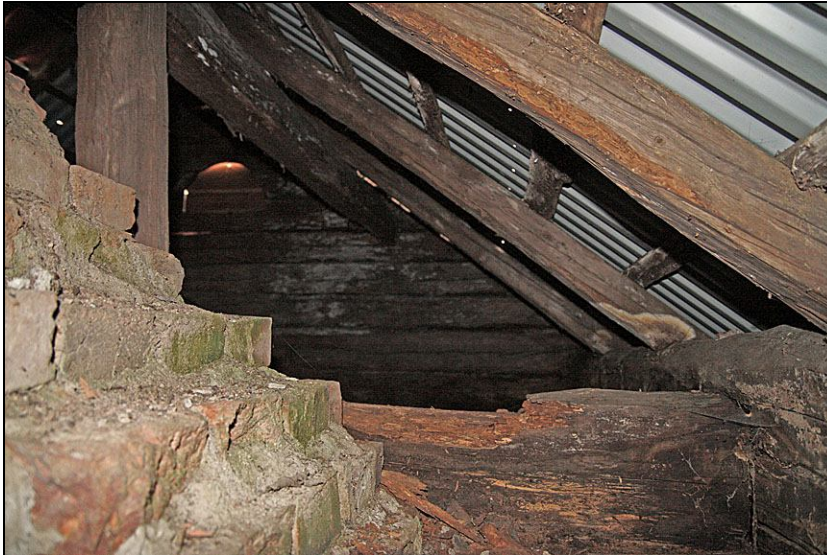
2010-08-10. Murstock och taklag på det nordöstra takfallet innan restaurering.

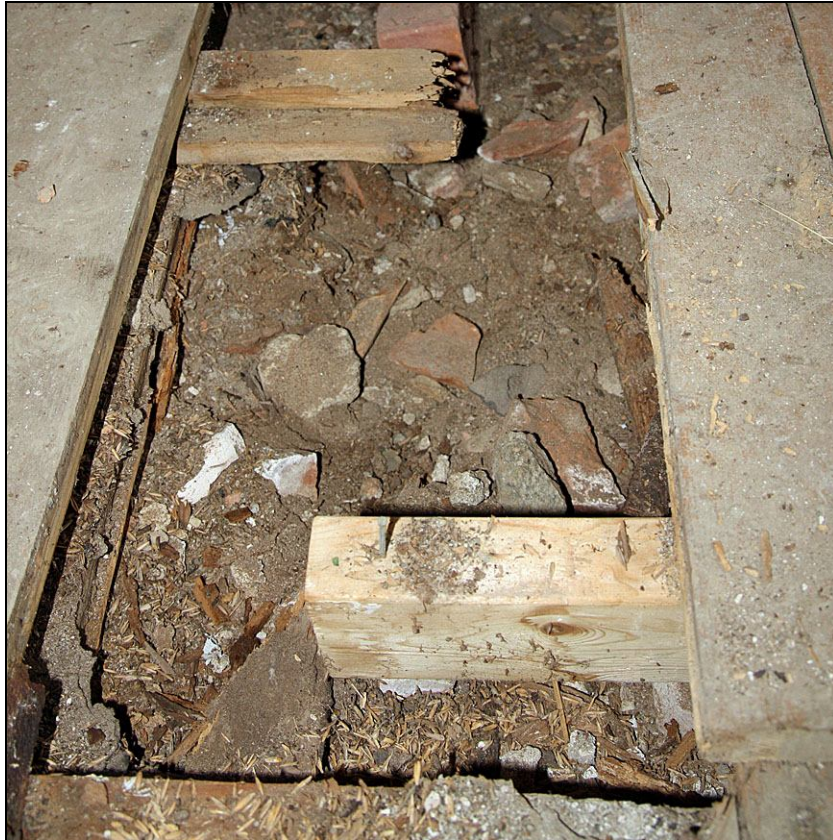
2010-08-10. Drängkammarens brädgolv med två borttagna bräder. Sentida bär-linor av byggreglar visar att golvet har reparerats i sen tid, men det finns också äldre lagningar. Delvis tycks dagens brädgolv ha lagts ovanpå ett äldre, underliggande brädgolv.

Befintligt plankgolv demonterades, inklusive ruttna stockar och annat organiskt material. Grunden grävdes ur och bärlinor placerades på grundstenar. Bärlinorna isolerades mot stenarna med papp. Golvets lutning anpassades så långt som möjligt efter det gamla golvet och timmerstommens krökning. Ett nytt plankgolv av 45 x 220 mm plankor lades på bärlinorna.

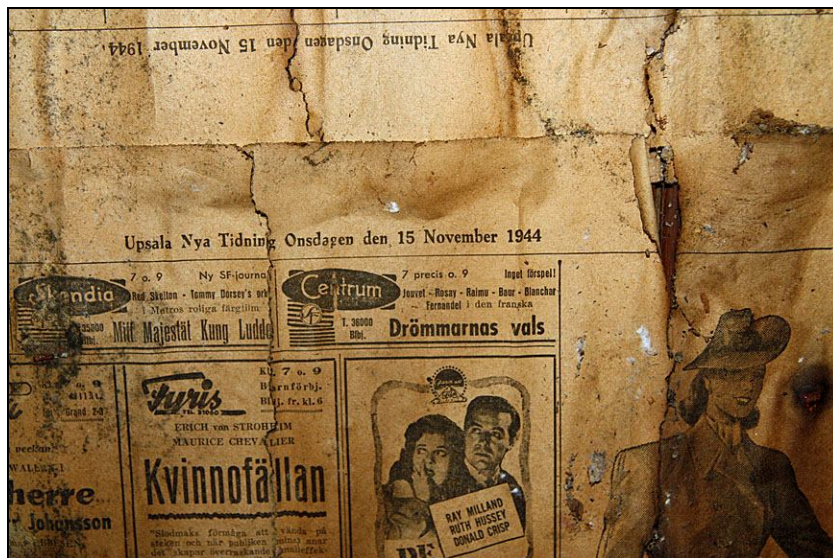
2010-08-10. Väggar-na i drängkammaren har klätts med tidningspapper.

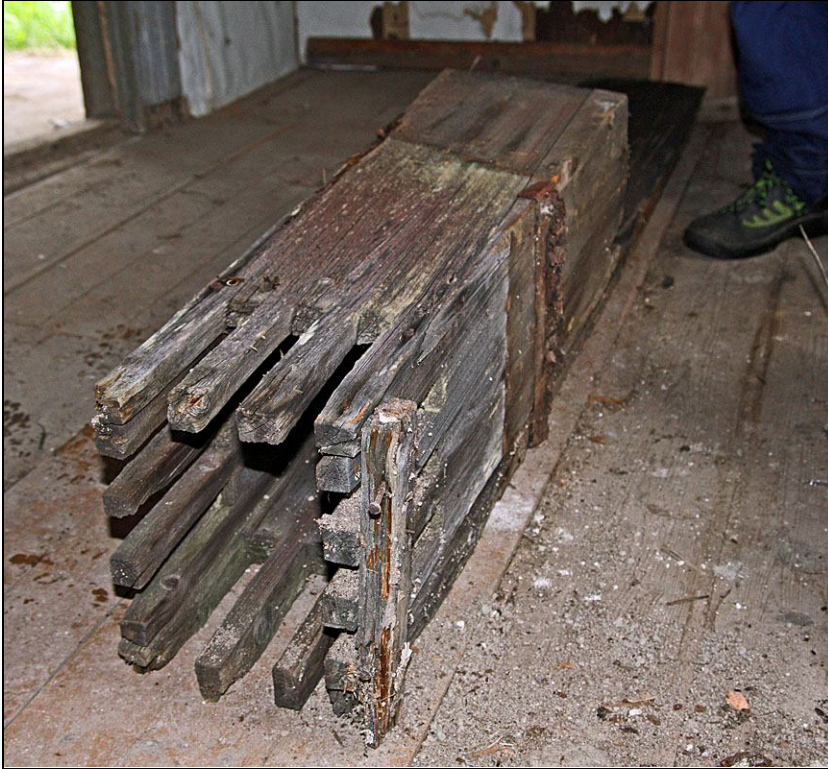
2010-10-22. Demon-
terad ventilations-
trumma för brygghu-
set.

Den gamla trätrummen mättes upp och en ny trumma i samma utförande tillverkades. Den nya trumman sattes upp på den gamlas plats.

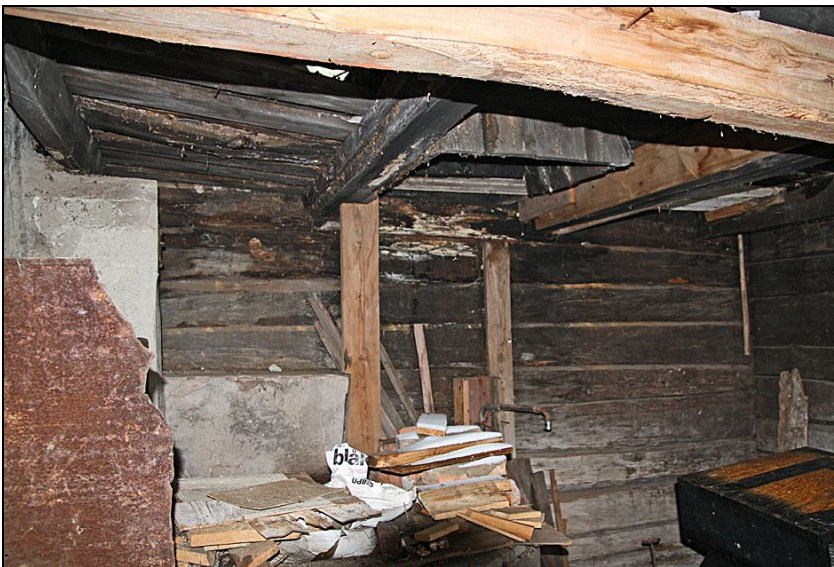
2009-10-22. Brygg-
husrummet innan
demonteringen av
ventilationstrum-
man.

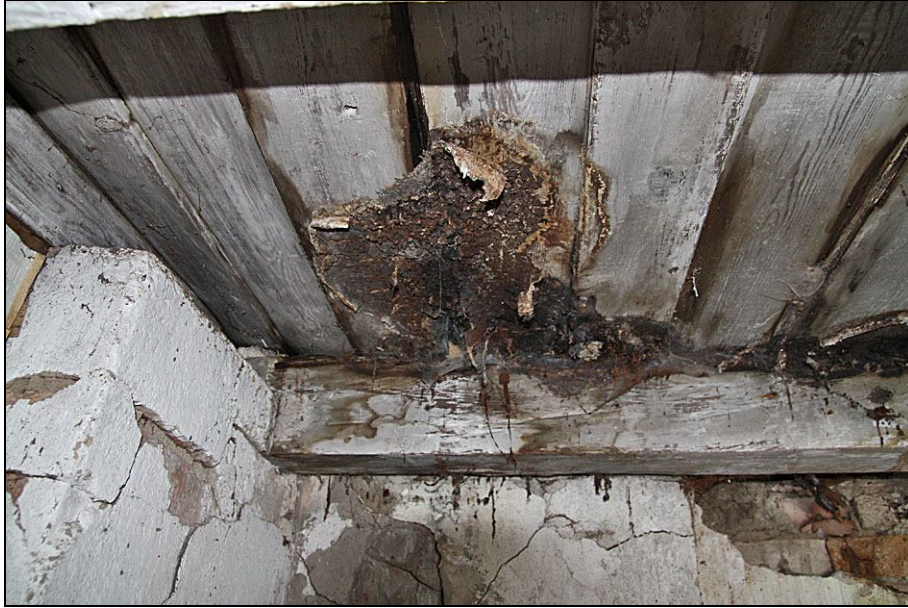
Byggnaden hade innan restaureringen omfattande angrepp av svamp. Sporanalys visade att det inte var den fruktade hussvampen utan den mer lätthanterliga källarsvampen.

2009-10-22. Uttorkad fruktkropp ovanför drängkammarens vedspis. Innan restaurering.

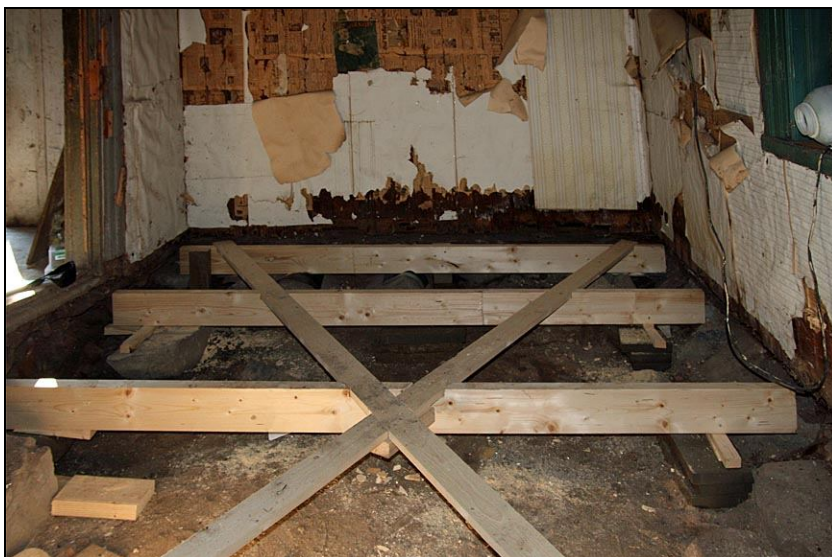
2010-10-22. Drängkammarens brädgolv har rivits ut och grunden har rensats från skräp och organiskt material. Nya bärlinor har satts upp.

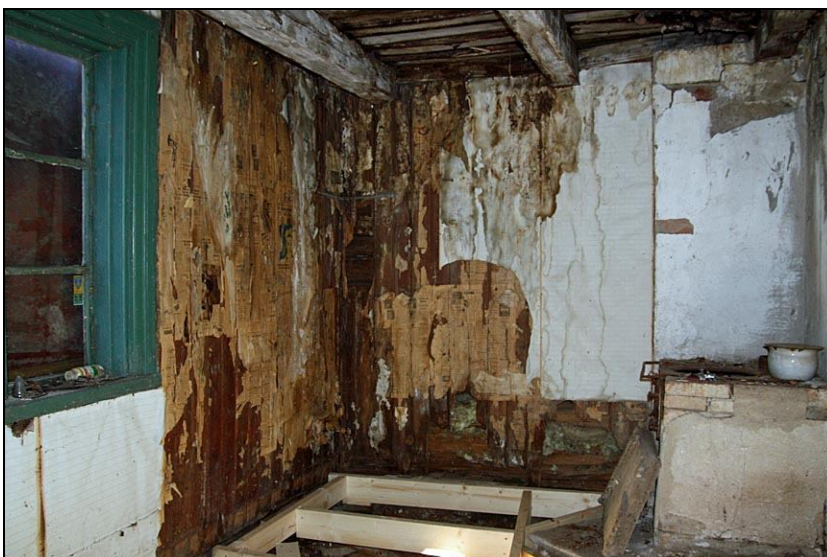
2010-10-22. Drängkammarens nordöstra hörn under pågående golvarbeten.

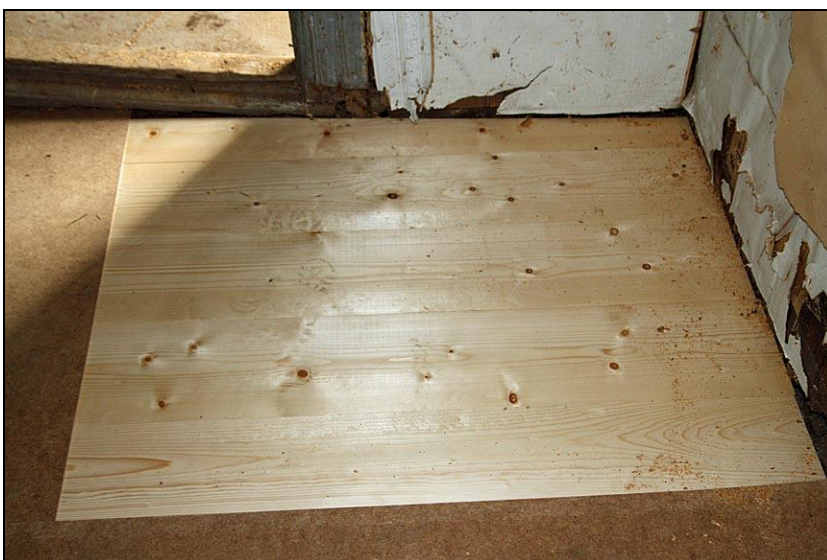
2010-11-01. Det nya plankgolvet av 45 x 220 mm plank lagt på bärlinorna.

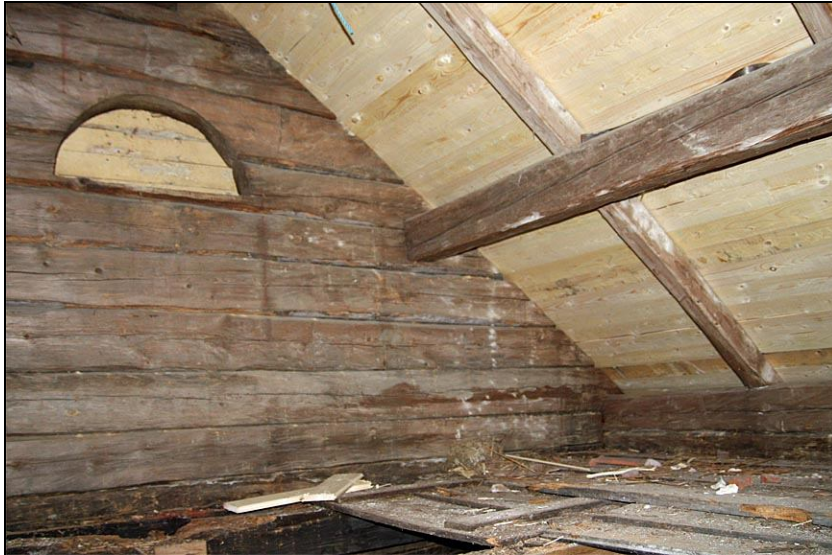
2010-10-08. Tegel och bärläkt har demonterats och en underbrädning av råspont har spikats på sparrarna, tvärs takets fallriktning.

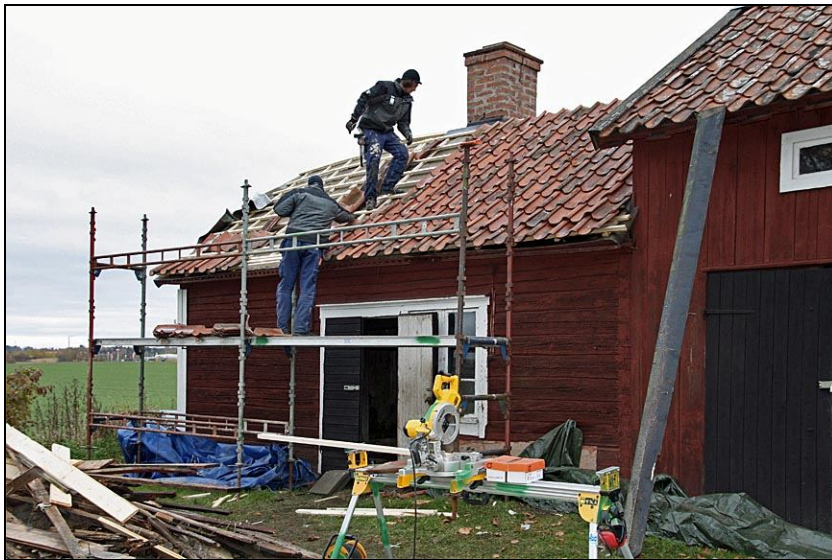
2010-10-26. De rengjorda tegelpannorna återmonteras på det sydvästra takfallet.

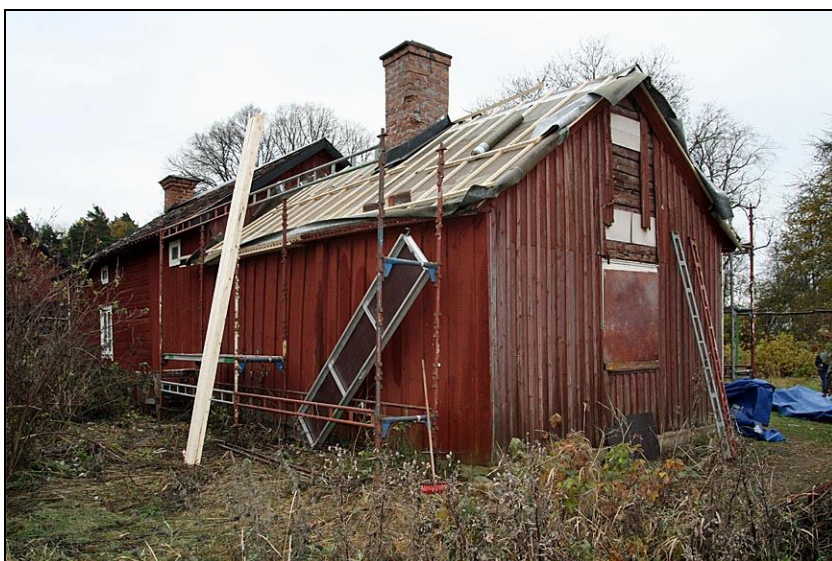
2010-10-26. Det nordöstra takfallet under pågående läkning.

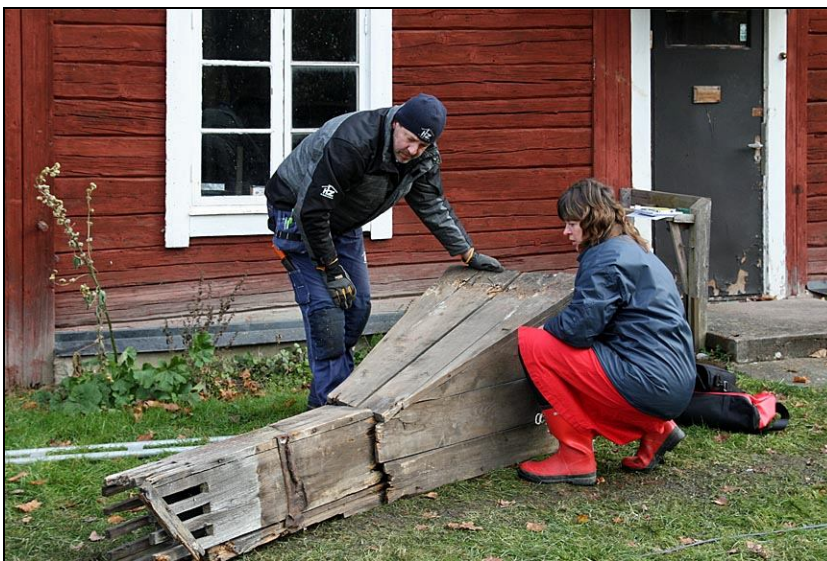
2010-10-26. Den gamla ventilationsstrumman inspekteras inför uppsättningen av den nya.

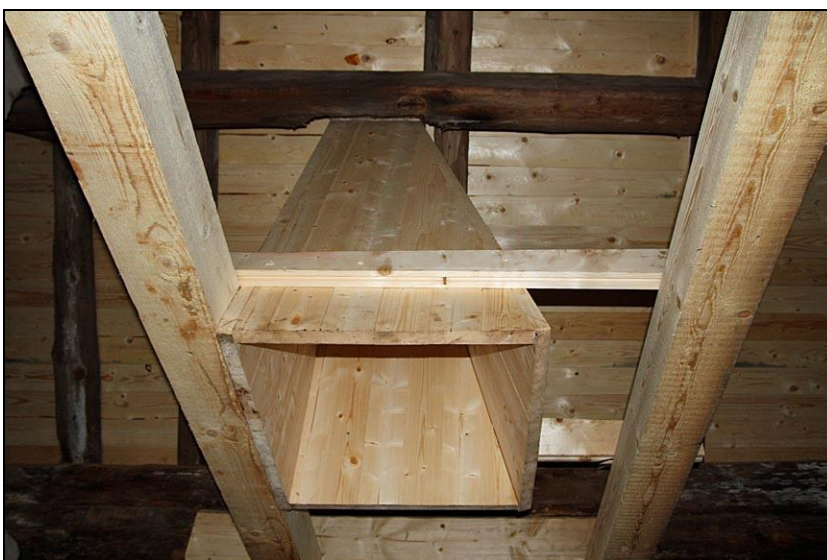
2010-11-01. Den nya ventilationstrumman monterad på de gamla platsen. Urtag i mitt-åsen visar trummans rätta position. Bjälkarna är nya.

Ett antal mindre arbeten var ännu inte utförda vid slutbesiktningen. Bland annat behöver ventilationstrumman ett regntak. Detta bör utföras av trä likt det gamla taket och tjäras med uppvärmd trätjära. Trummans takgenomföring behöver en avtäckning. Dessutom bör en vattbräda sättas upp vid takfallens anslutning till vedbodens vägg. Skorstenens plåtbeslag mot tegeltaket bör om möjligt justeras så att det ligger kloss an mot tegelpannorna.

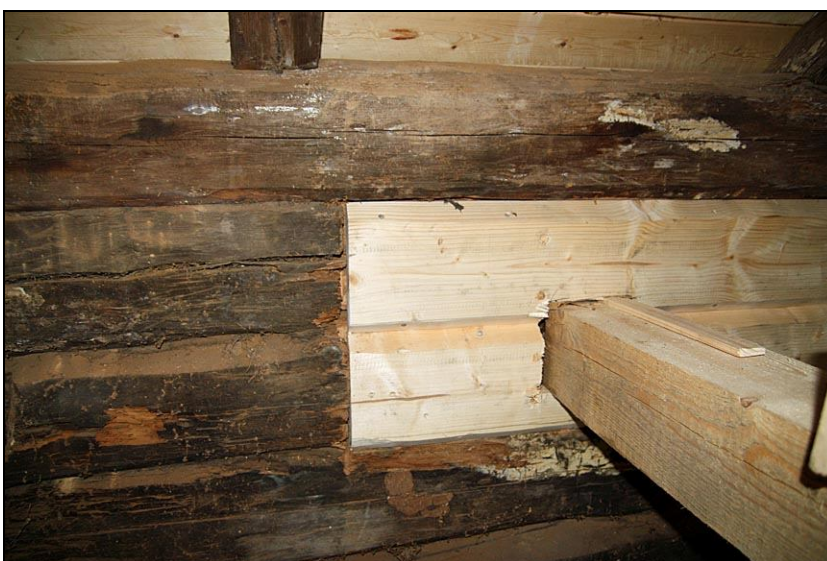
2010-11-01. Halvsulningar vid en av takbjälkarnas upplag i nordöstra långväggen.

Fyllningen på undertaket avlägsnades och panelbräderna demonterades så att takbjälkarna blottades. Röt- och svampangripna partier av väggstockar högs bort. Takbjälkarna i bryggrummet var så angripna att de fick ersättas med nya bjälkar. De nya bjälkarna är sågade 6"6 likt de befintliga. Ett mindre parti av den nordöstra långväggen halvsulades.

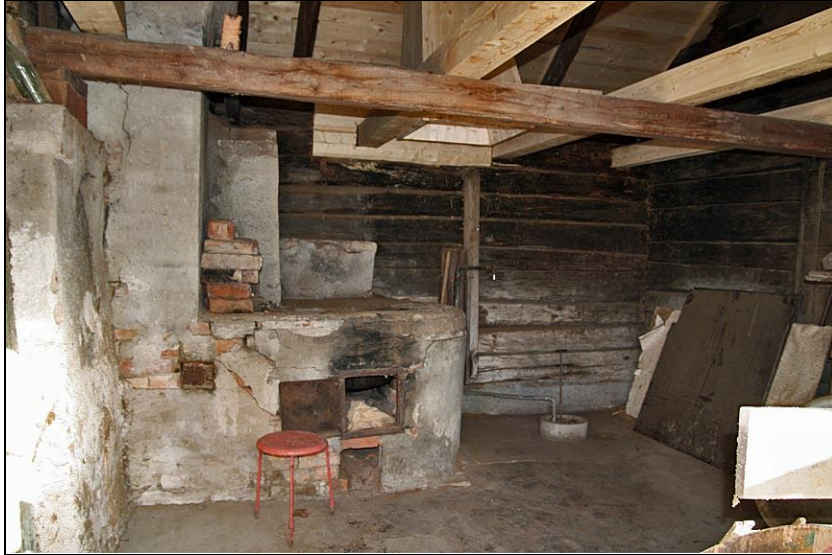
2010-11-01. Bryggerummet med demonterat innertak, nya takbjälkar och ny ventilationstrumma.

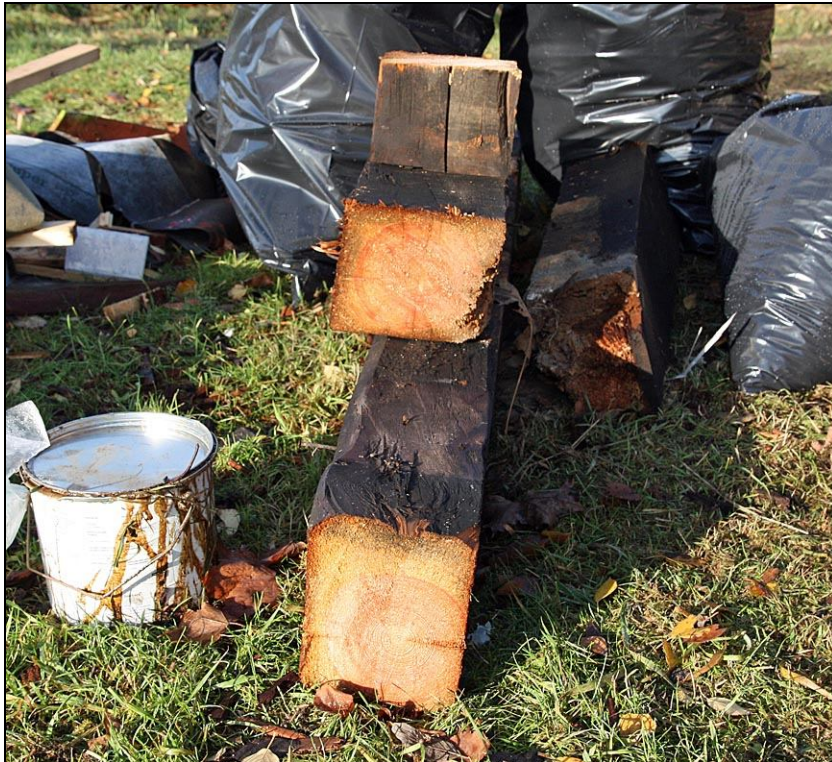
2010-11-01. Demonterade stockbitar från de gamla, angripna takbjälkarna. Stockarna tycks ha varit arsenikimpregnerade och förmodligen behandlade med kresot.

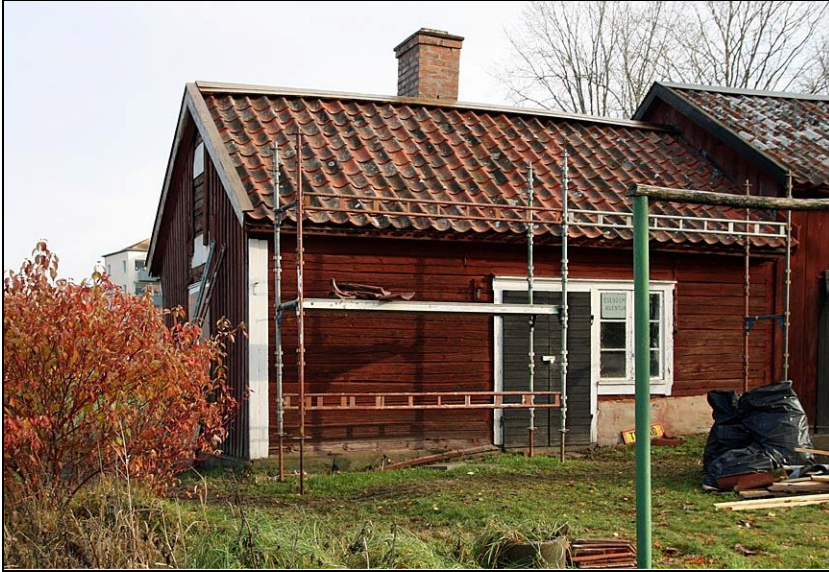
2010-11-01. Bryggghuset
sydvästra fasad
efter restaurering.

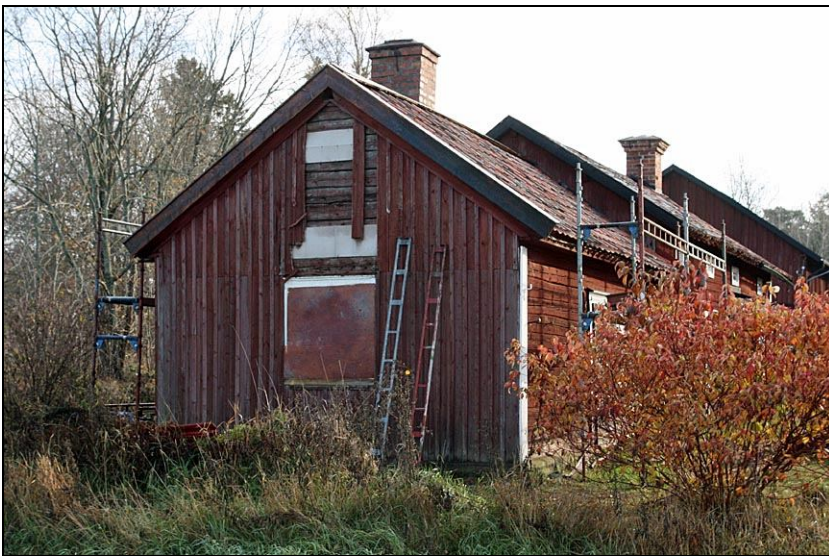
2010-11-01. Bryggghuset
från väster efter
restaurering.

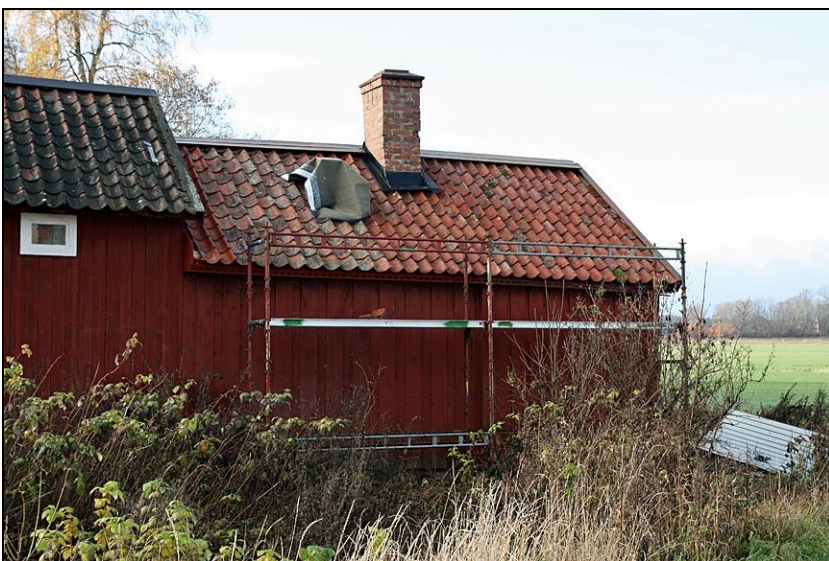
2010-11-01. Bryggghuset
från öster efter
restaurering.
