2010:42

ANTIKVARISK KONTROLLRAPPORT

## Marma läger

UTVÄNDIGT UNDERHÅLL AV BYGGNADER PÅ MARMA LÄGER, ÄLVKARLEBY SN, ÄLVKARLEBY KN

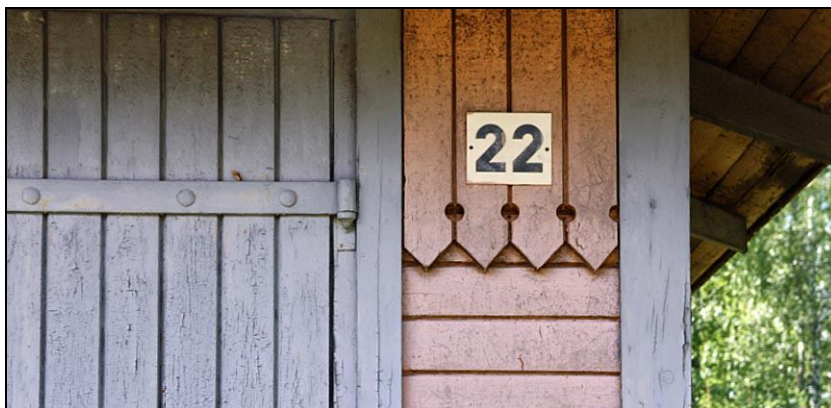
*2010-06-22. Brandboden (by 22) innan restaurering, med husnummerskylt som byttes ut.*

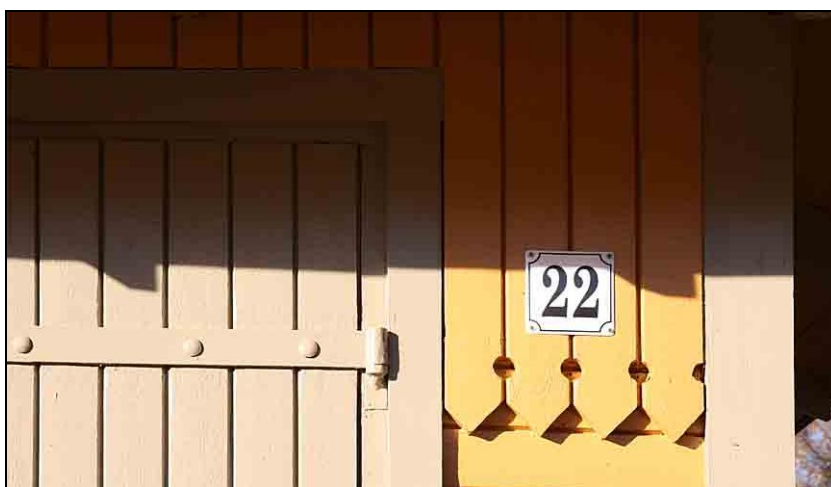
*2010-10-25. Brandboden efter restaurering. Byggnaderna har fått nya nummerskyltar av emaljerad plåt. Skyltarna är levererade av Falu Emaljskyltar.*

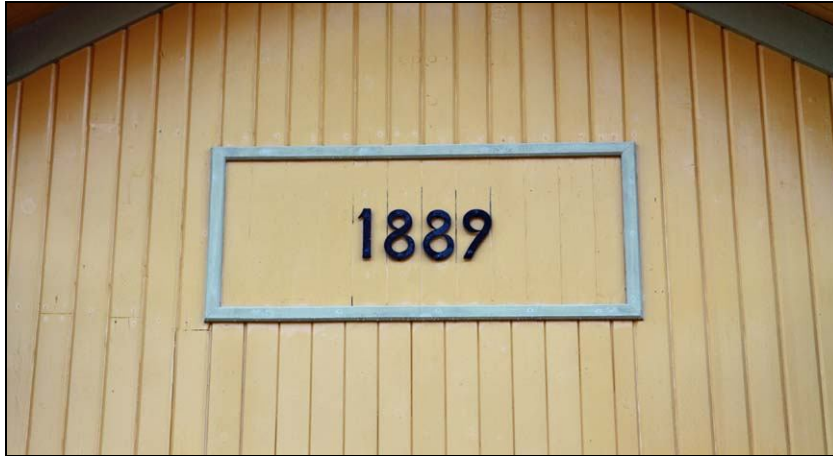
2010-10-25. Badhuset efter restaurering. Byggnaderna har fått nya årtalsskyltar. Siffrorna är smidda av Smed-Johan i Sandviken.

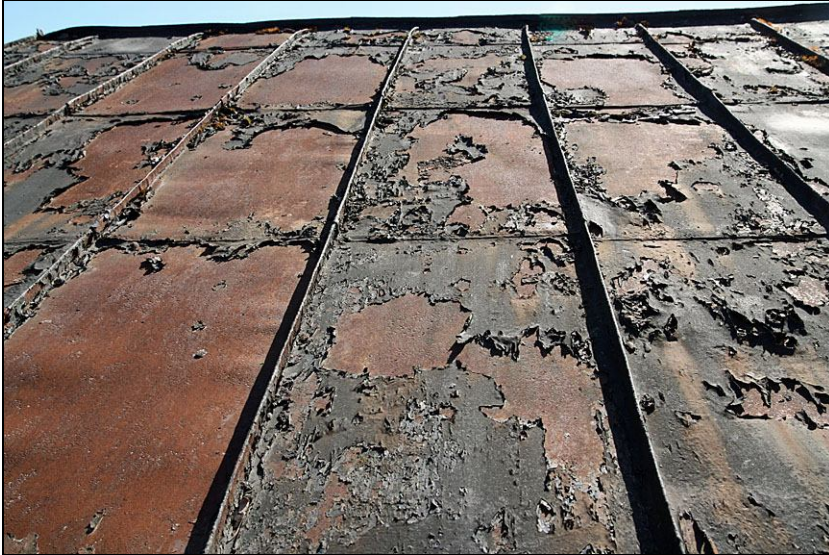
2010-05-07. Plåttaket innan omläggning. Taket hade omfattande ytrost, klammerlossning och på vissa ställen genomrostade partier.

Det gamla plåttaker revs och ett nytt förprimat plåttak lades med enkelfalsning och samma plåtformat och läggningsmönster som tidigare. Ståndfalsarna är ca 35 mm höga och falsat plåtmått är 52 x 113 cm. Plåten målades med Ottosons svarta linoljefärg, ca NCS 9500.

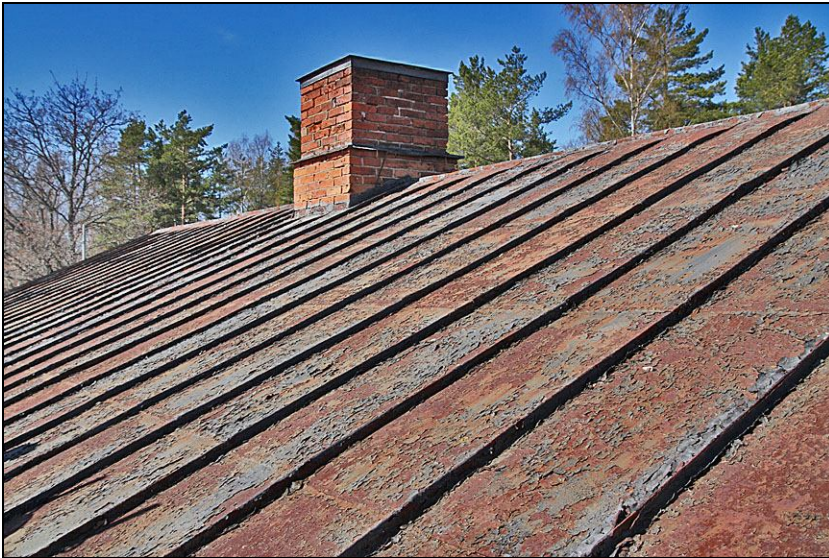
2010-05-07. Skorstenen innan restaurering.

Skorstenen plockades ner och återmurades ovan nock. Efter färdigställande återmonterades befintligt överbeslag.

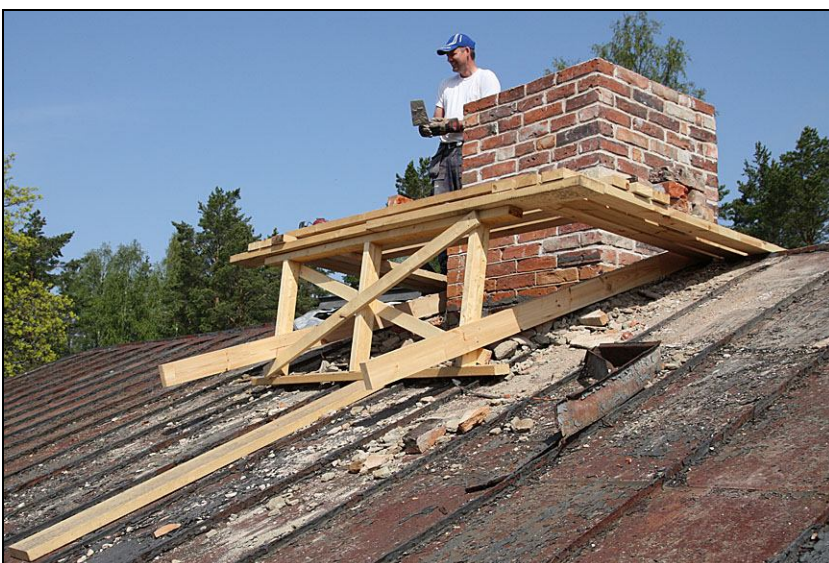
2010-05-20. Skorstenen under restaurering. De övre skiften har murats om.

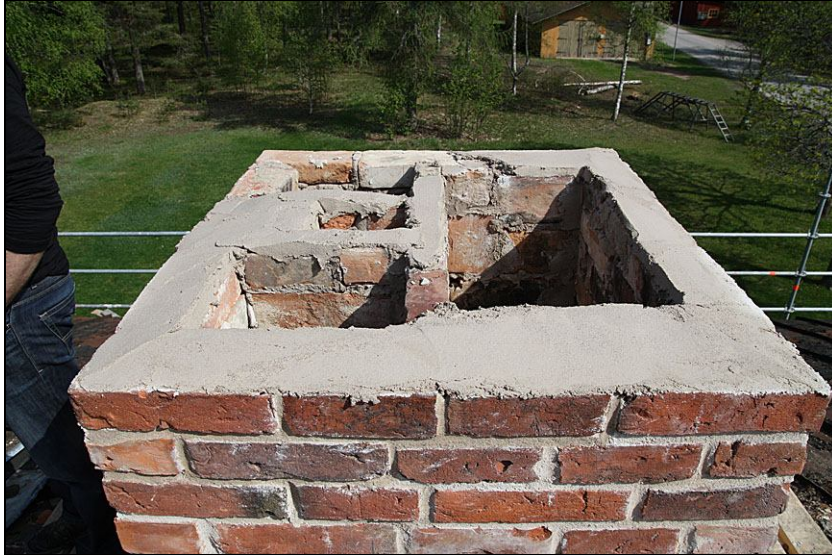
2010-05-20. Den restaurerade skorstenen. Överbeslaget demonterades vid ommurningen och återmonterades sedan.

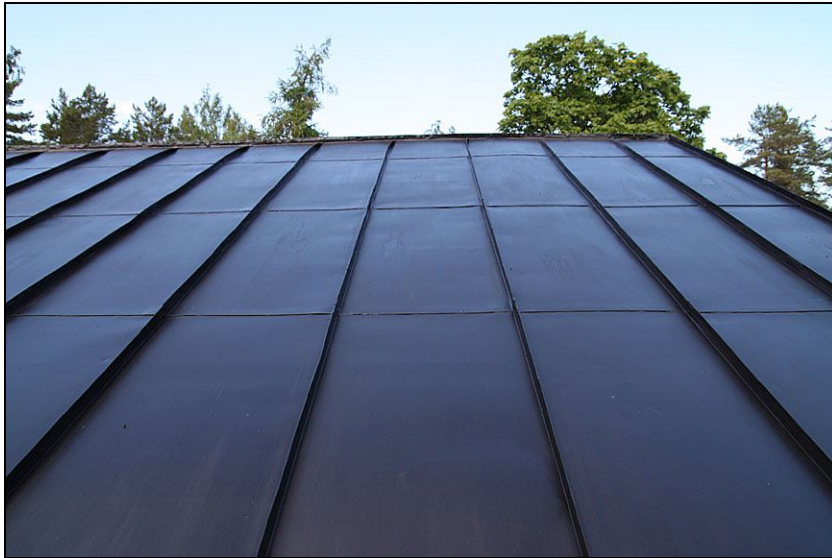
2010-06-22. Smedjan efter restaurering. Det nya plåttaket lades i samma mönster som det gamla, med hakfalsar på linje och falsat plåtformat 52 x 113 cm (60 x 120 cm plåt). Taket målades med svart linoljefärg.

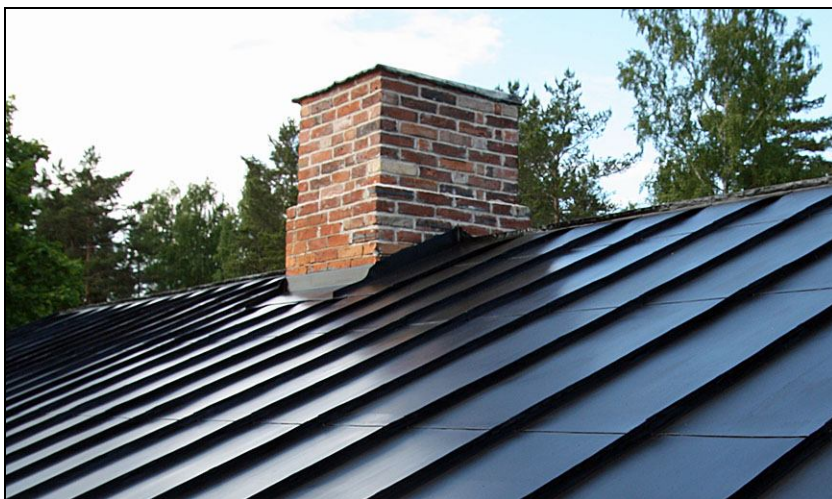
2010-06-22. Skorstenen efter färdiglagt plåttak och återmonterat överbeslag.

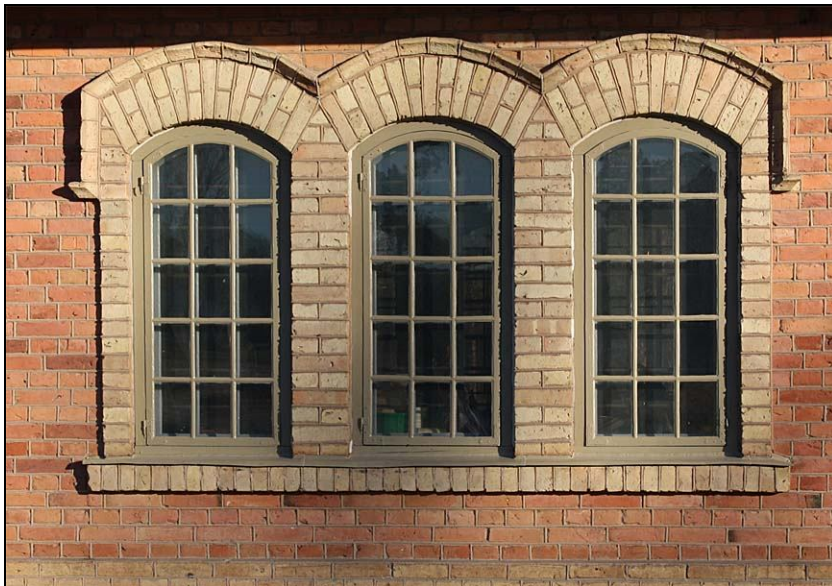
2010-10-25.  
*Smedjan efter  
färdigställda  
arbeten. Fogen  
mellan karm och  
mur har kom-  
pletterats med  
kalkbruk.*

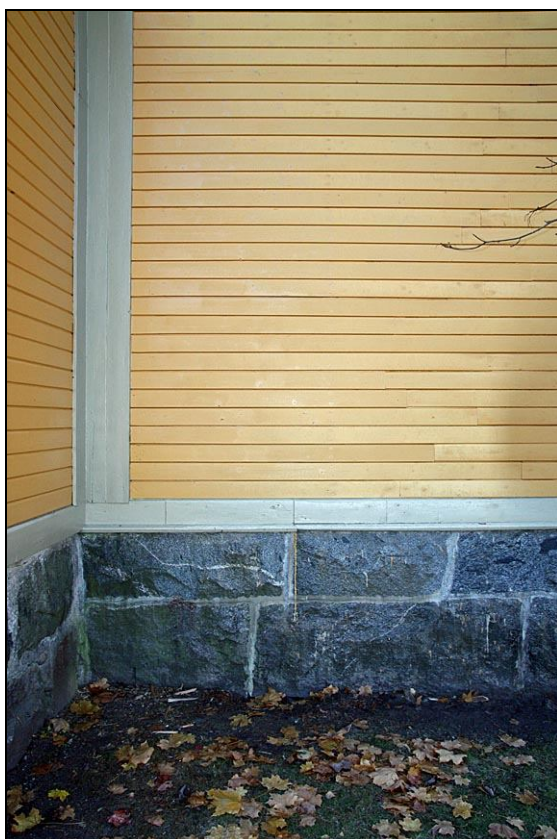
*2010-10-25. På en mindre del av den norra fasaden var panelen så skadad att den fick bytas ut. Ny panel med samma utförande som befintligt skarvades i med förskjutna skarvar.*

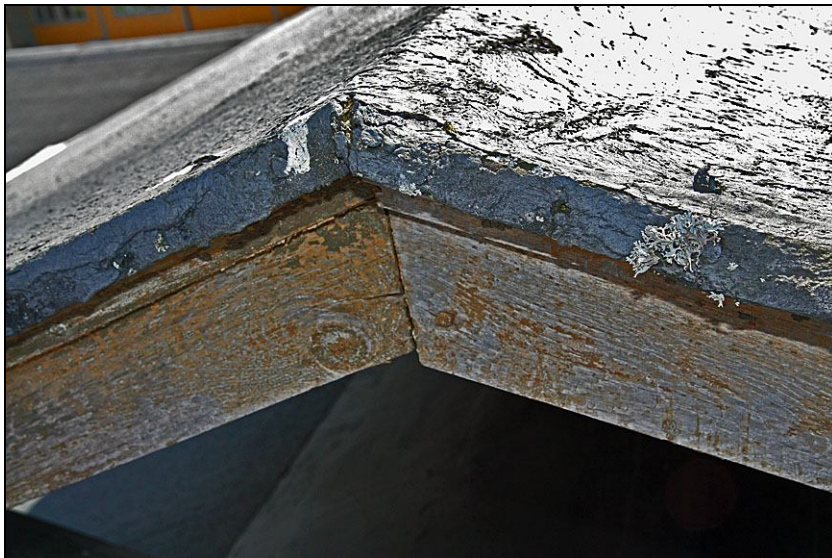
2010-05-07. Skärmtaket för ventilationshuvarna innan omläggning. Pappen var nedvikt och spikad mot en träläkt.

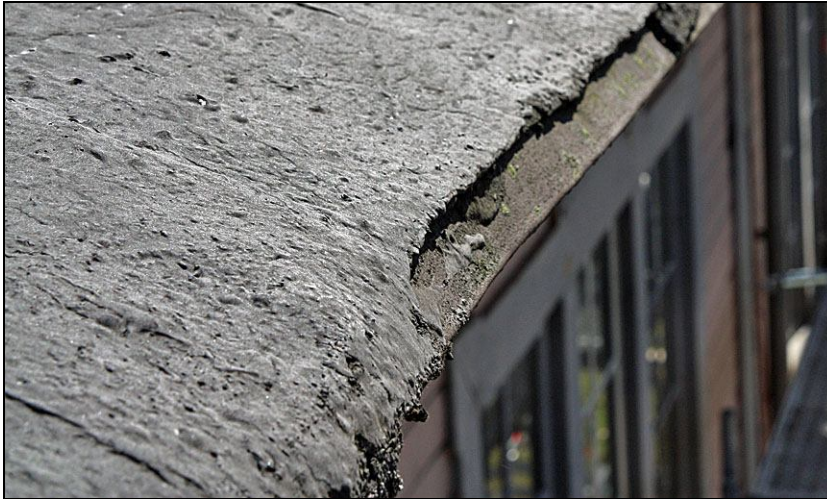
2010-05-07. Det gamla papptakets utförande i takfoten. Sprängblecket är nedknäckt och pappen har böjts ned mot plåten. Blecket var i god kondition och behövde inte bytas ut. Istället skrapades det och målades

Ett nytt papptak lades ovanpå det befintliga, med samma täckningsätt. Det nya papptaket är utfört med takpapp Temaflex SBA 5500. Den gamla fotplåten vid takfot och gavlar bibehölls. Befintlig papp skars av ned mot plåtens knäck och ny papp klistrades mot fotplåten efter att plåten rengjorts från rost och målats. Skärmtaket för ventilationshuvorna saknade fotplåt och pappen var nedvikt och spikad mot en träläkt. Ny papp viktes ned och spikades enligt befintligt utförande. Skärmtaket hade innan åtgärderna partier som saknade papp och där var underbrädningen rötskadad. Den reparerades genom utbyte av bräder. Anslutningen till skorstenen gjordes likt befintligt och plåtstosen behölls. Stosens anslutning till skorstenen kompletterades med elastisk fogmassa för att säkerställa tätheten. Ventilationshuvorna ströks med svartpigmenterad tjära.

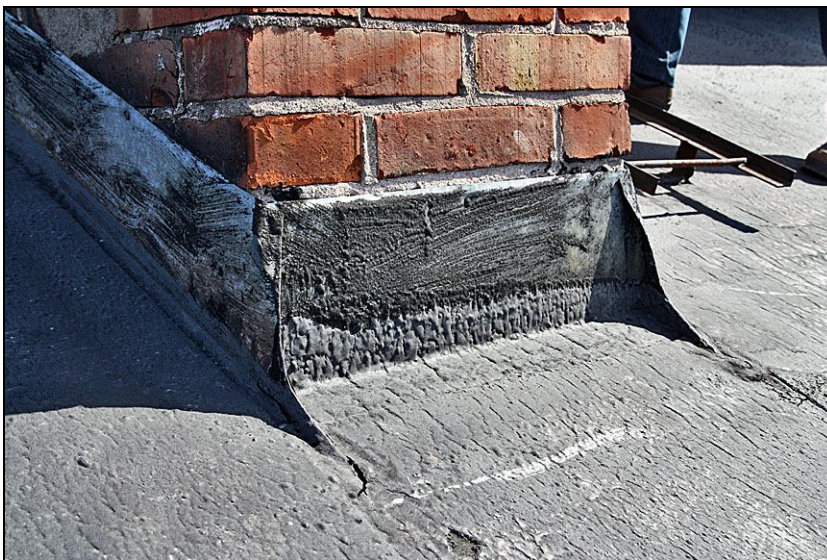
2010-05-07. Skorstenens plåtstos innan omläggning.

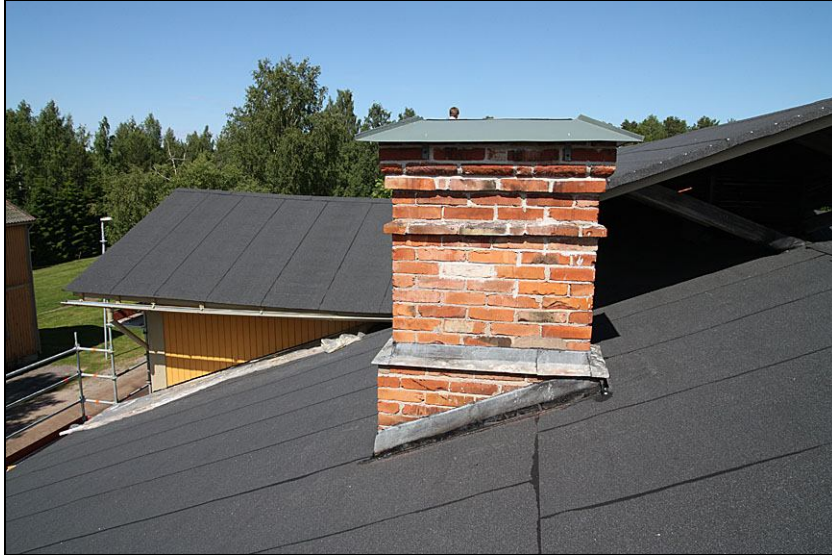
2010-06-22. *Skorsten efter restaurering och takfall med ny papp.*

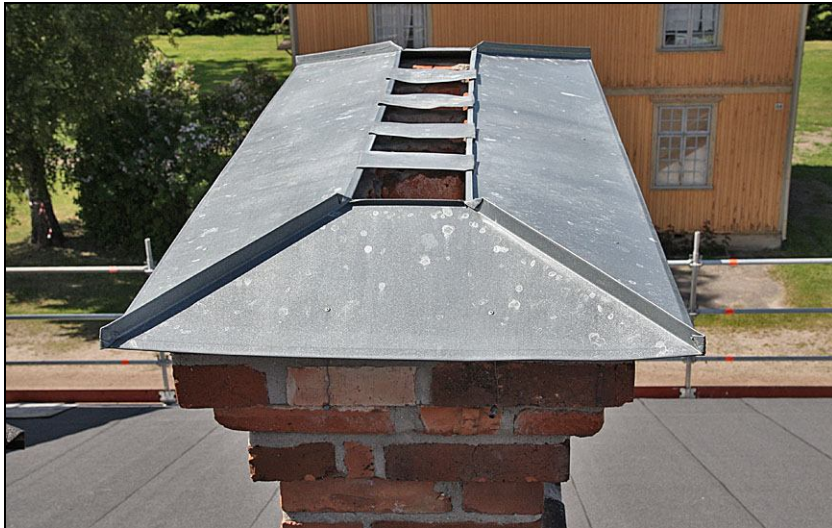
2010-06-22. *En av skorstenarnas överbeslag var sönderrostat och ett nytt beslag tillverkades med det gamla som förebild.*

Skorstenarna fogkompletteras med kalkbruk. De två skorstenarna mot byggnad 16 plockades ned till helt skift och återmurades med kalkbruk. Sönderrostade skorstensöverbeslag ersattes med nya i utförande likt befintligt.

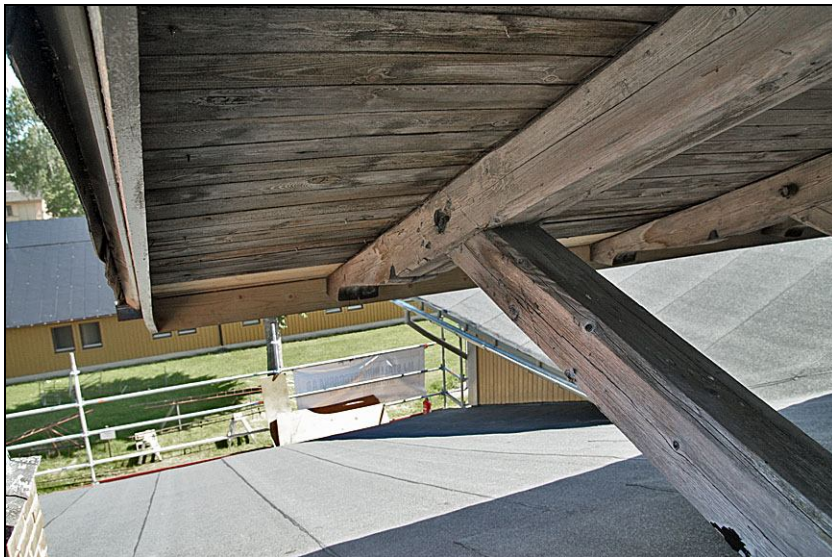
2010-06-22. *Ventilationshuvarnas skärmtak hade bristfällig papp-täckning i takfoten och mindre partier av underbrädningen fick bytas ut.*

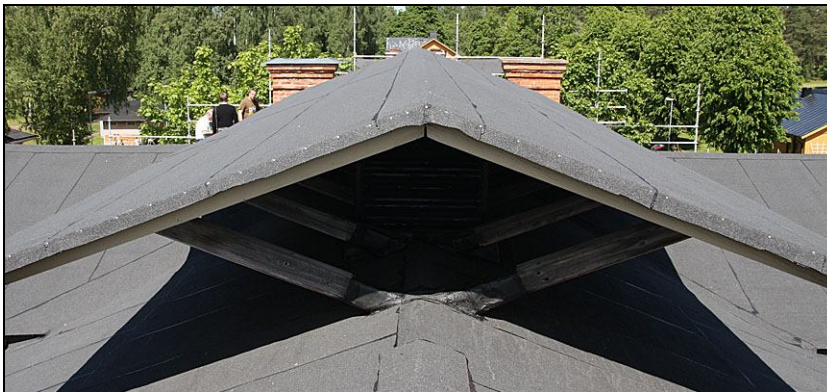
2010-06-22. Efter restaurering. Skärmtaket ovanför ventilationshuvven har reparerats och fått ny papp-täckning. Pappen har vikits runt kanten och spikats.

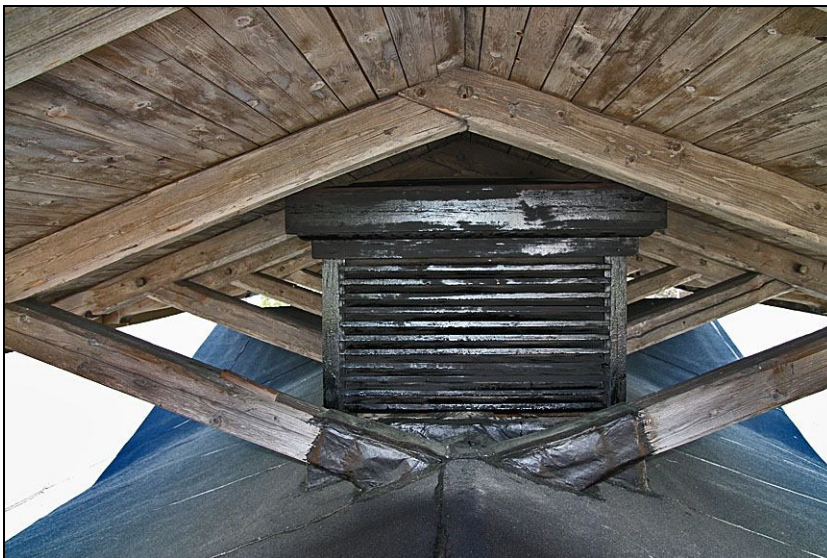
2010-06-22. Efter restaurering. Ventilationshuvven har strukits med svartpigmenterad trätjära.

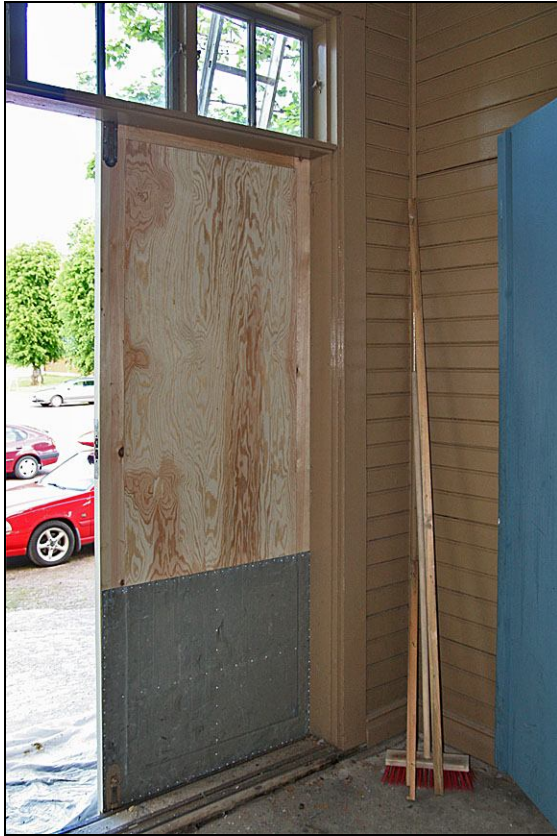
2010-06-22. Ett av dörrbladen till den norra entrén var vattenskadat och fick en ny stomme av plywood. På utsidan försågs dörren med lig-gande panel i samma utförande som tidigare.

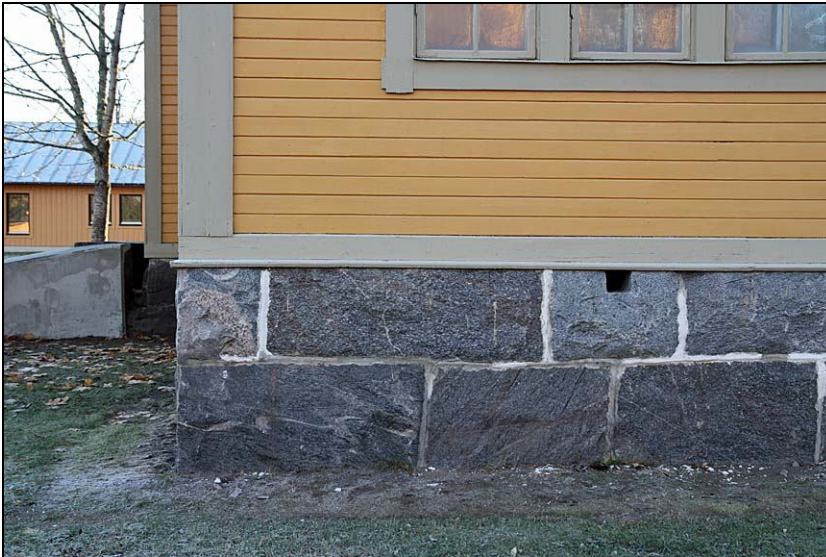
2010-10-25. Stenfoten vid det nordvästra hörnet efter restaurering. Fogarna har kompletterats med kalkbruk.

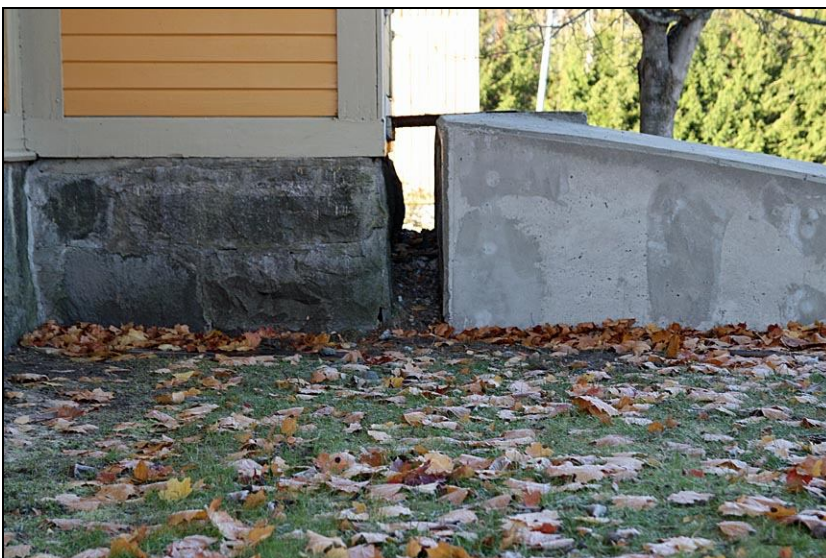
2010-10-25. Efter restaurering. Detalj av nygjuten körbro.

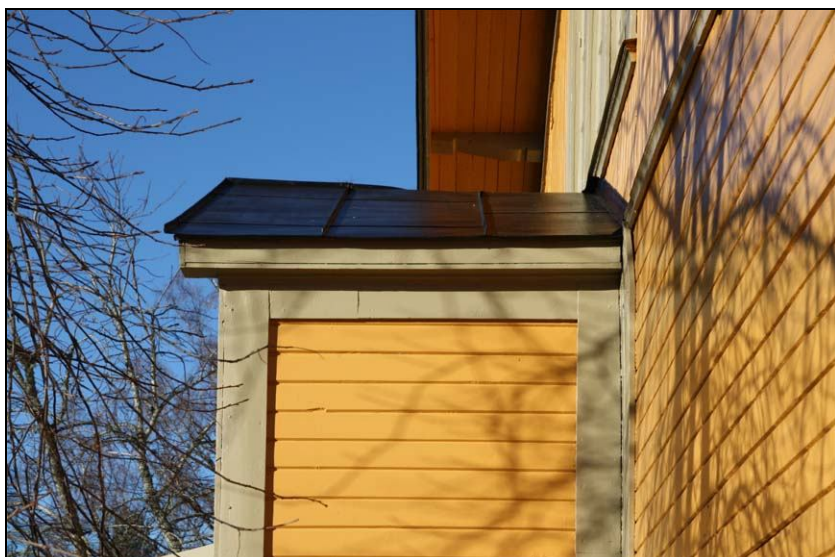
2010-10-25. Efter restaurering. Skärmtaket av plåt har rengjorts och målats.

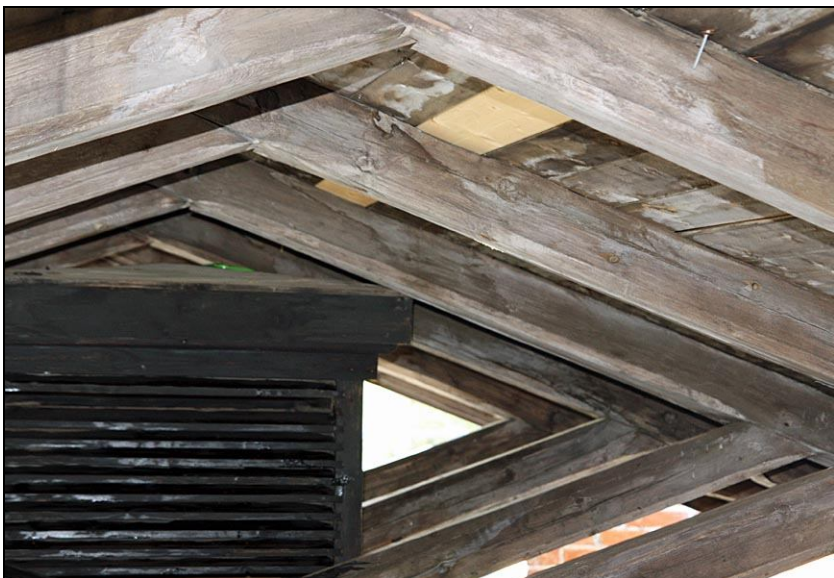
2010-09-20. Skärmtaket reparerades med enstaka nya bräder.

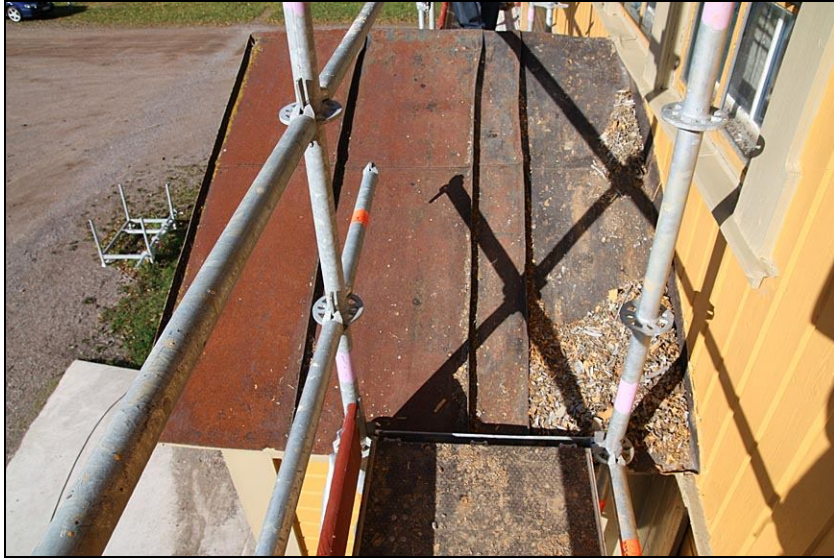
2010-09-20. Det plåtklädda skärmtaket över entrén. Plåten rengjordes och målades sedan.

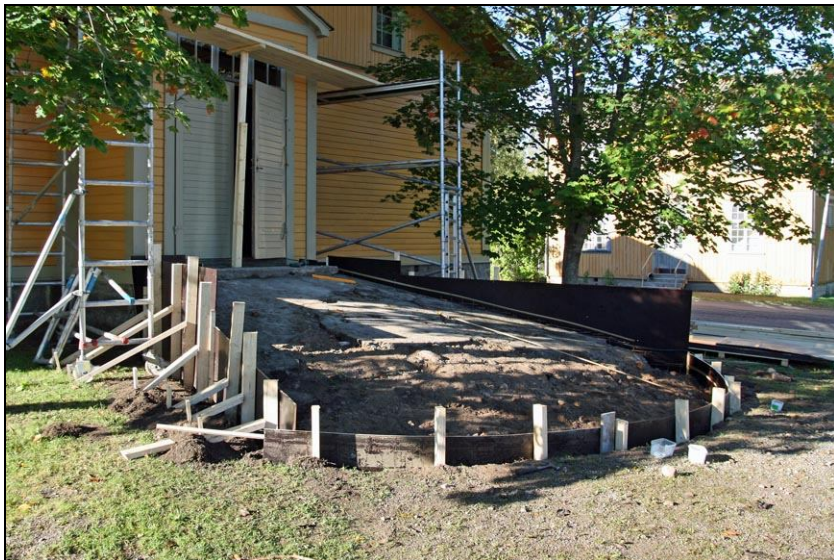
2010-09-20. Form-sättning inför om-gjutning av betong-ramp.

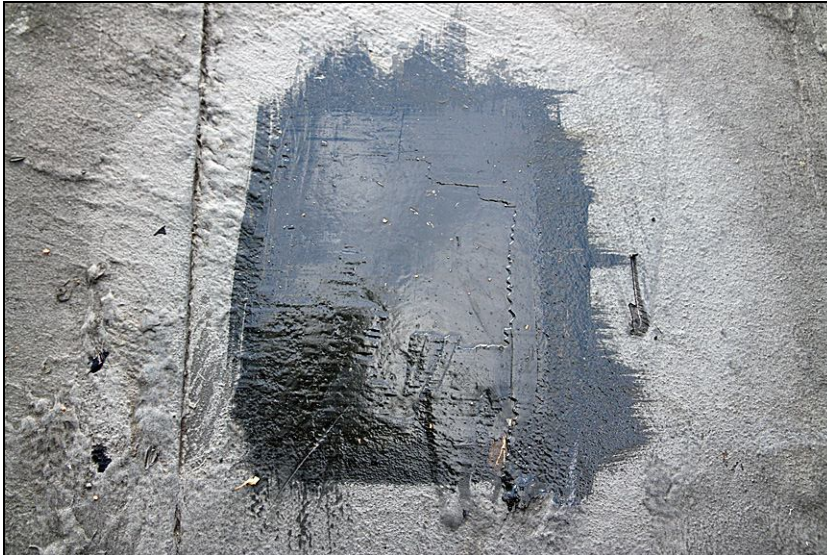
2010-08-25. *Provstrykning på nedre delen av norra takfallet med Isotrol på rengjord yta samt Hagmanittäckt yta.*

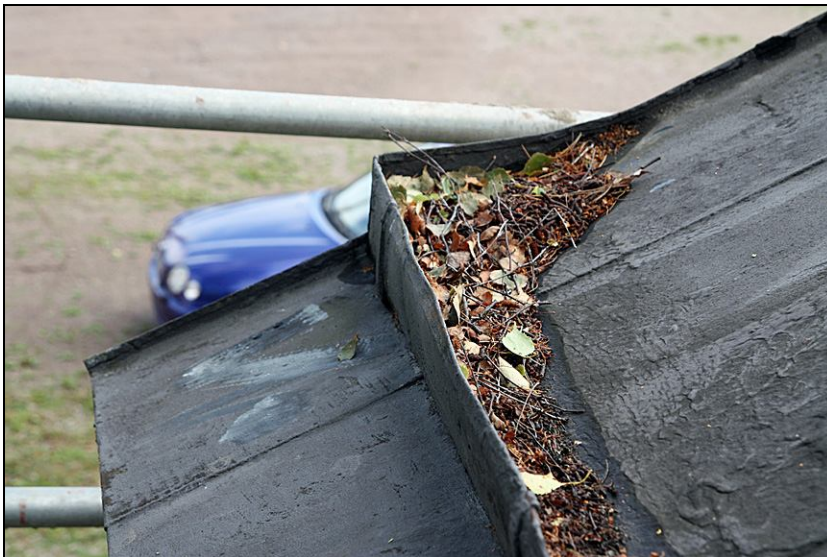
2010-08-25. *Fotränna vid norra takfallets östra hörn innan restaurering.*

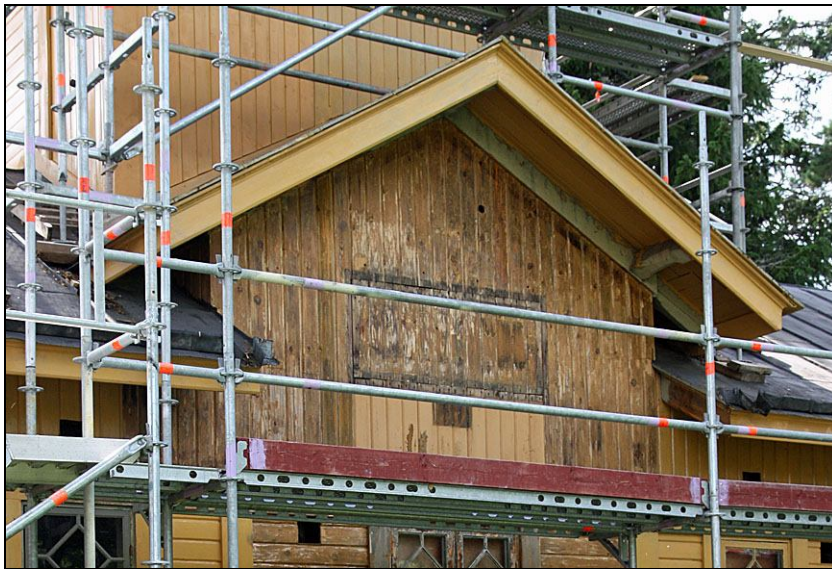
2010-08-11. Badhuset under restaurering. Väggfältet mitt i bild inramades tidigare av en slät trälist och innanför ramen satt en årtalsskylt av masonit. Väggfältet har inskarvad panel som tycks täcka en äldre öppning.

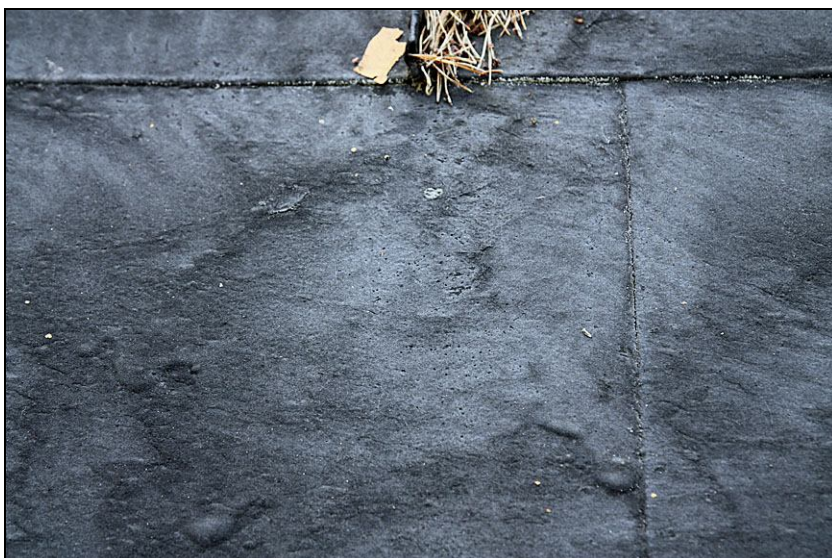
2010-08-11. Badhusets plåttak var struken med någon typ av asfalts- eller tjärprodukt, troligen Hagmanit.

Vid en statusinventering 1995 bedömdes takplåten vara i ”skapligt” skick, men med ett matt och flagande färgskikt som behövde ommålas. Vaktbyggnaden konstaterades vara målad med stenkolstjära och därför beslöt man att fortsätta med sådan bstrykning på denna byggnad. Samma sak gällde troligen badhuset, som någon gång, troligen efter 1996, har strukits med Hagmanit eller liknande, en färg som är kompatibel med stenkolstjära. Plåten var i gott skick, undantaget fotplåt och fotränna som i vissa partier hade kraftiga rostskador. Den befintliga färgen gjorde det tekniskt olämpligt att använda linoljefärg utan en total rengöring ner till plåt och erfarenheter från tidigare visar att det är mycket svårt att fullständigt avlägsna Hagmanit. Efter utvärdering av provytor målades taket om i sin helhet med Isotrol Takgrund efter högtryckstvätt med 200 Bar. Slutstrykning skedde med Isotrol Finish, en blank, svart alkydfärg. För den nya fotrännan användes förprimad plåt som beströks med Serablock Super innan målning med Isotrol Takgrund och Isotrol Finish likt övriga taket. Stuprören byttes ut med nya i samma dimension. De nya stuprören är i Aluzink och kommer att målas om 2 – 3 år.

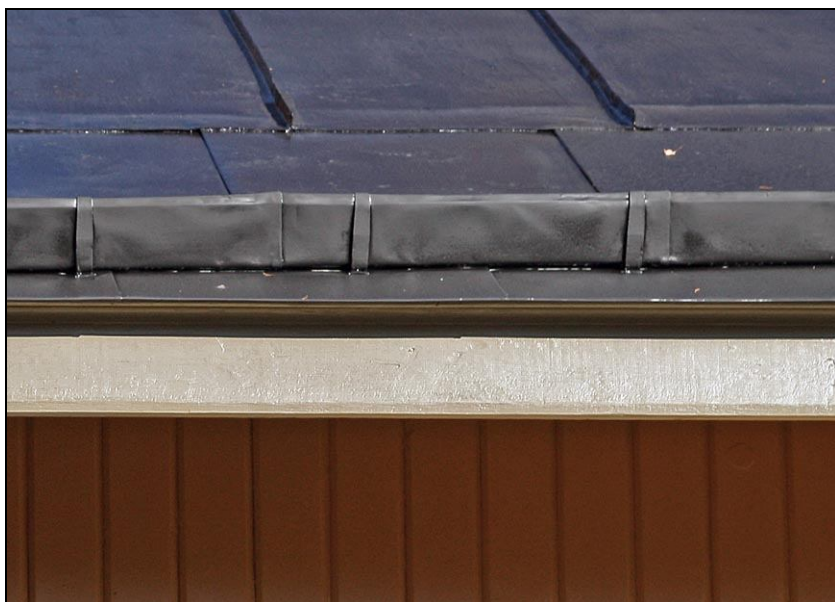
2010-10-25. *Ny fotränna och fotplåtar. Efter restaurering.*
