2011:03

ANTIKVARISK KONTROLLRAPPORT

## Tolfta kyrka

INSTALLATION AV BERGVÄRME, TOLFTA KYRKA, TOLFTA SN, TIERPS KN

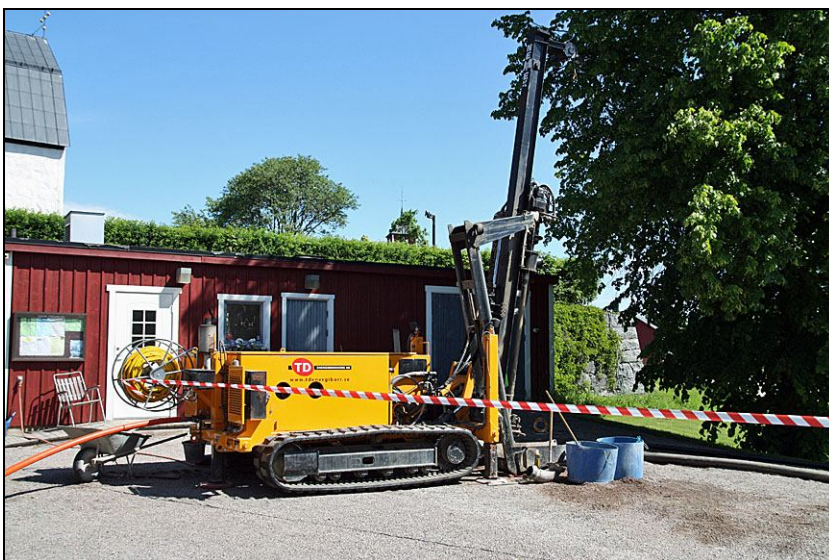
2010-06-23. Borrning av energibrunn på parkeringsplatsen strax utanför den ekonomibyggnad som skall användas för värmeväxlare och annan apparatur. Man fick borra ungefär 30 meter innan man nådde berg. Kyrkkullen består av en väl-dränerad rullstensås.

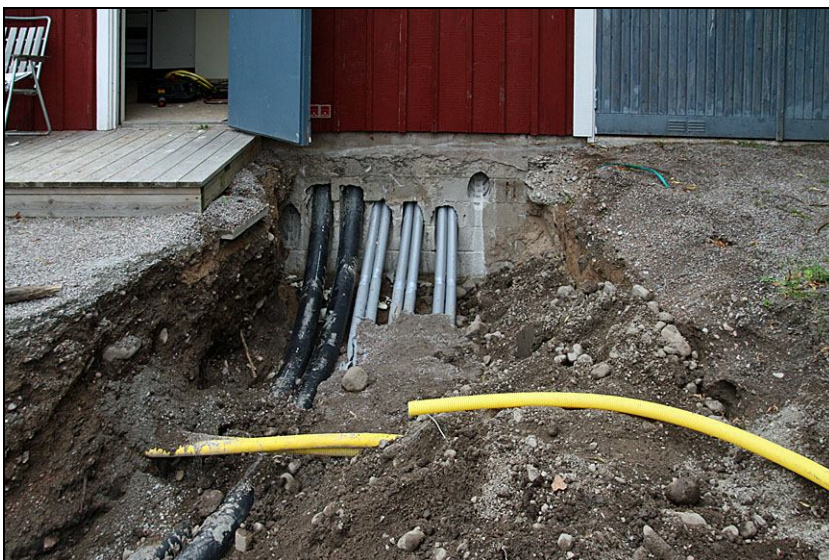
2010-08-20. De grå rören kommer från de tre energibrunnarna (varje brunn har till-respektive från-vattensrör) och de svarta rören levererar värme till kyrkan respektive avsvannat returvatten till energibrunnarna.

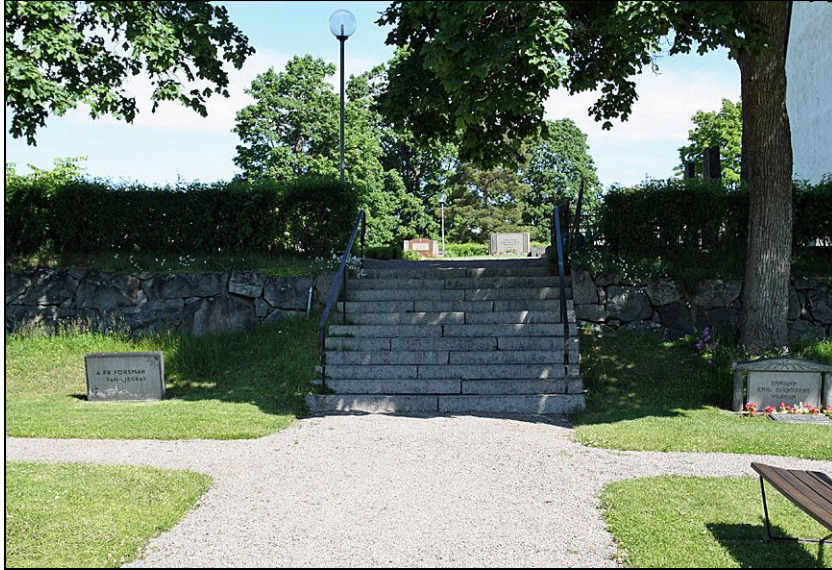
2010-06-23. Stentrappa mellan den äldre, övre kyrkogården och den nyare, lägre. Vattenledningarna för värmesystemet drogs i schakt längs gångarna och stentrappan fick demonteras.

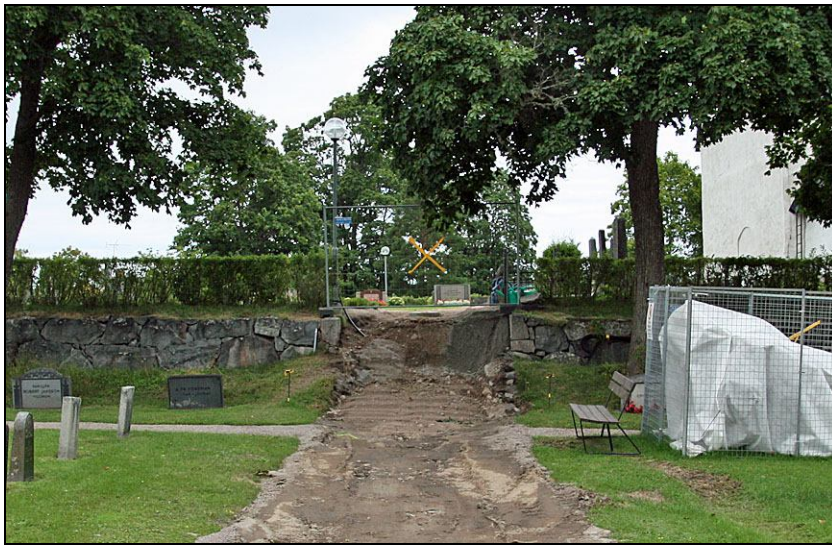
2010-08-20. Samma plats som ovan efter nedplockning av trappan, schaktgrävning och återläggning av grus.

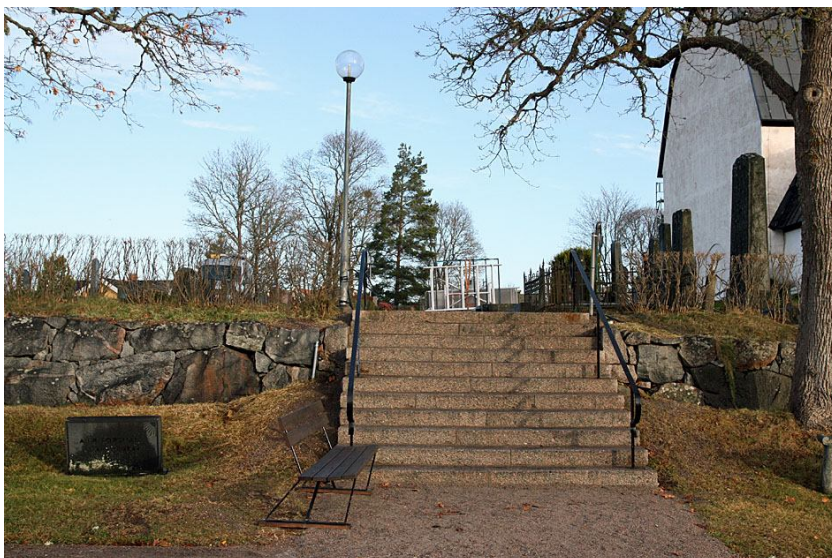
2010-10-28. Trappan efter återläggning. Återläggning har skett i jordfuktad cement.

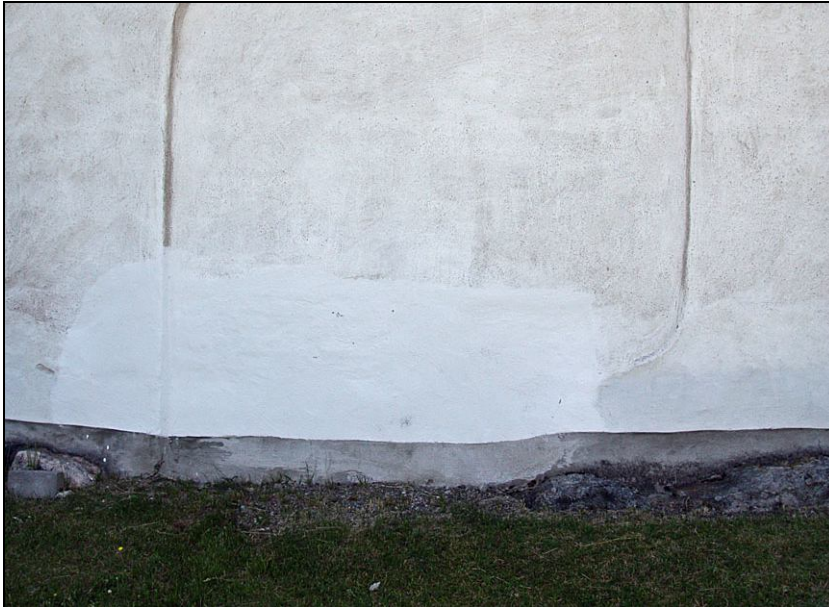
2010-06-23. Vattenledningarna drogs in via kyrkans västvägg, strax under marknivån.

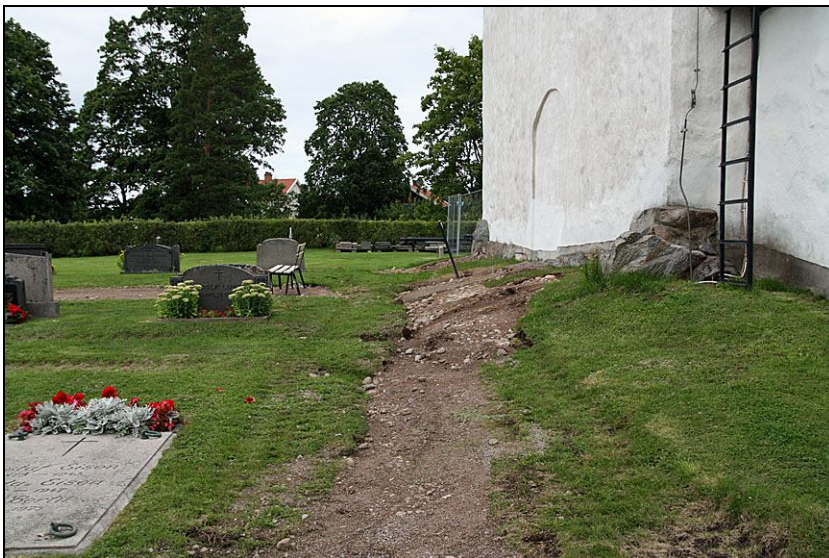
Det igenfyllda schaktet till genomföringen i västväggen. De delar av västväggens grundmur som blottades vid grävningarna och håltagningen saknade egentlig undergrund utan bestod endast av yttligt lagda stenar.

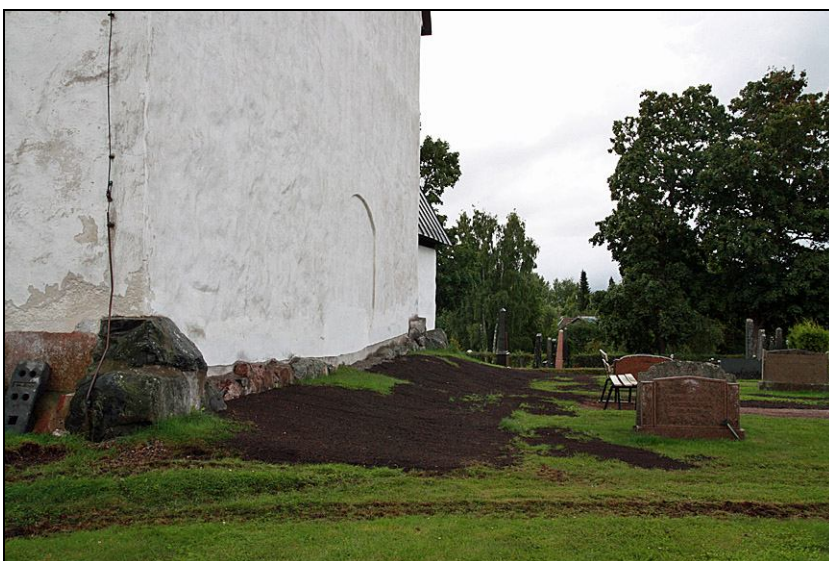
Lagningen avslutad med ett lager matjord med gräsfrön.

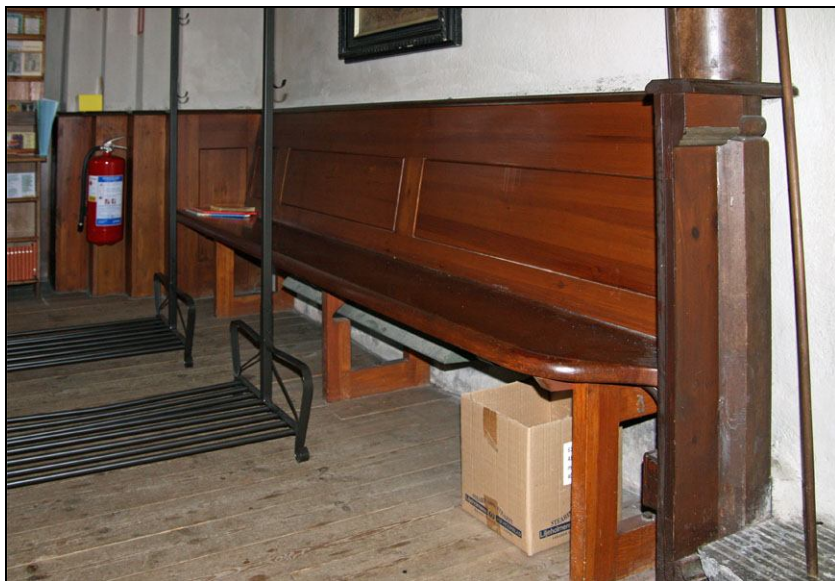
2010-06-23. Rören genom västväggen krävde att befintlig kyrkbänk mot väggen togs bort.

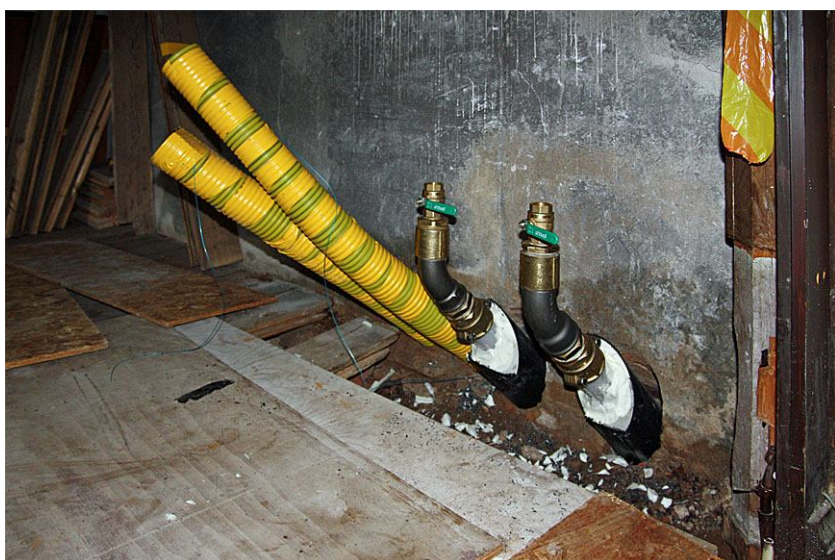
2010-08-20. Efter borttagning av kyrkbänken och uppbyggnad av trägolvet. Genomföringarna av rören sett från västväggen insida. Det ena av vattenrören kommer att innehålla varmt vatten som går till bänkvärmarna och det andra det avkylda returvattnet som går tillbaka till systemet. De två slangarna är till för elkablar.

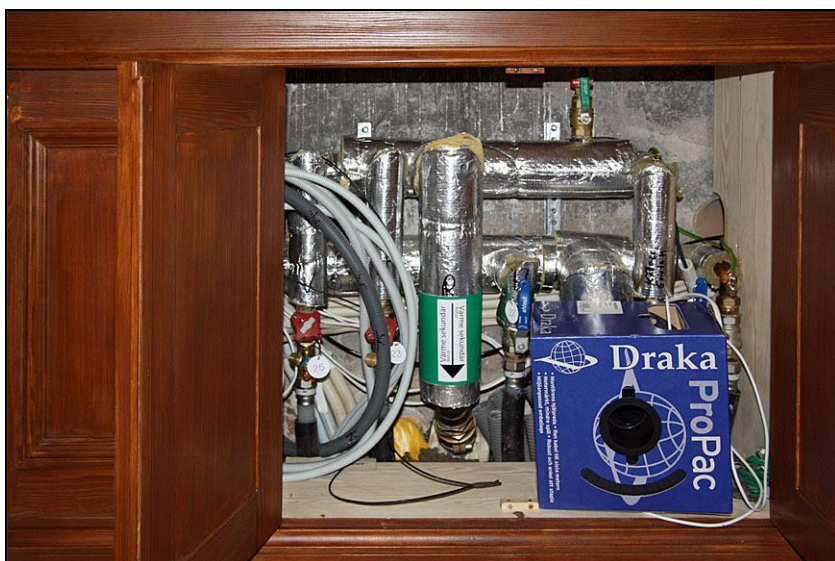
2010-12-15. Rörinstallationerna dolda i det nya skåpet mot västväggen.

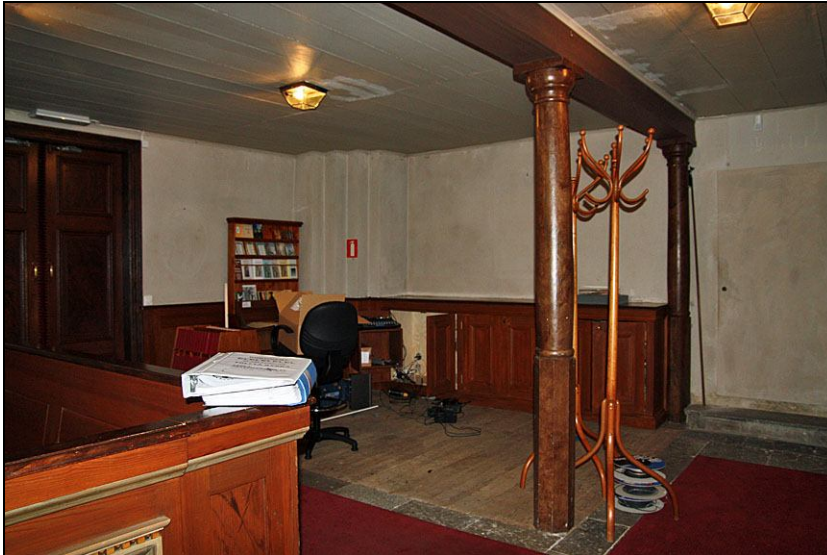
2010-12-15. Det nya skåpet mot kyrkans västvägg.

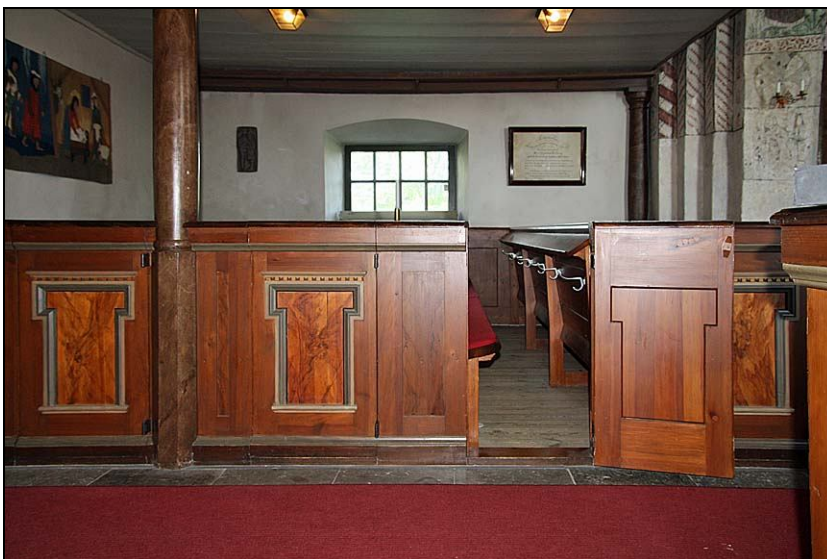
2010-06-23. Bänk-  
kvarter under norra  
delen av läktaren  
innan restaurering.

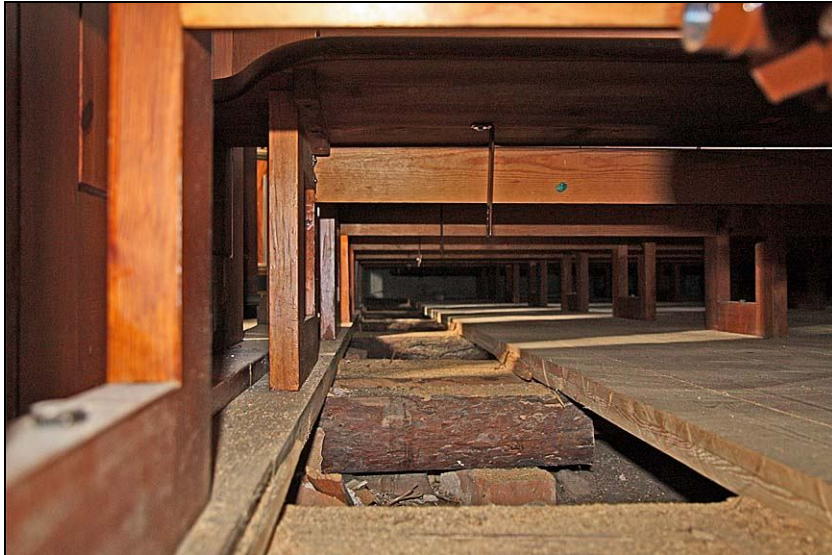
2010-09-16. Södra  
långhuskvarterets  
plankgolv efter upp-  
tagning av tre plank-  
or närmast mitt-  
gången. Plankornas  
spont har sågats av för  
att det ska vara möj-  
ligt att lyfta dem

Värmerören lades ner genom att befintligt spontat skurgolv sågades upp i sponten med tre bräders mellanrum och kapades under bänkarna. Den lösa brädplattan lyfets därefter upp och installationerna utfördes. Därefter lades golvet åter på plats.

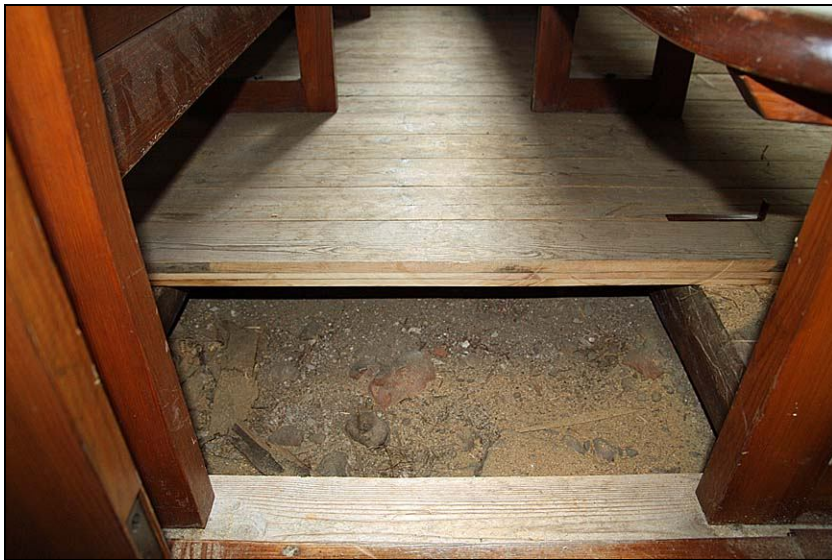
2010-09-16. Lång-  
huskvarter efter upp-  
tagning av plank.

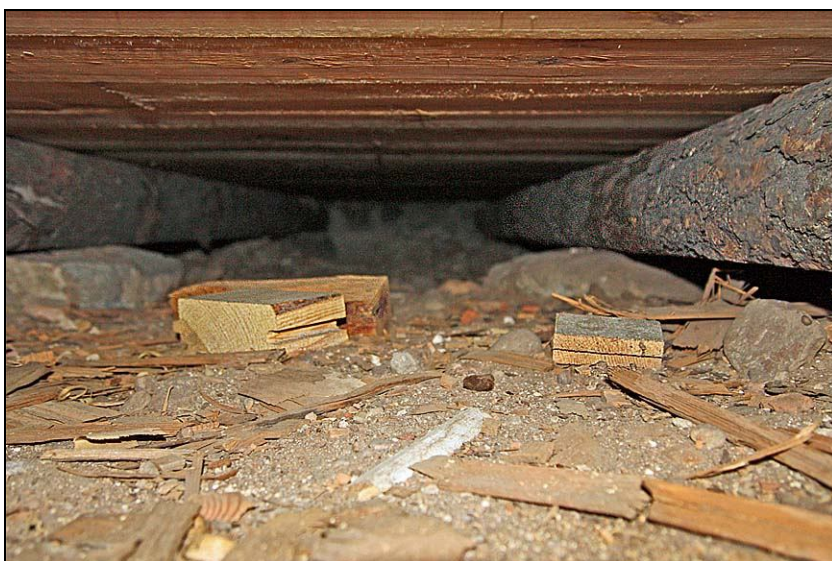
2010-09-16. Lång-  
huskvarterets bjälklag  
med obarkade, sågade  
bärlinor som vilar på  
stenar i sandfyllning.

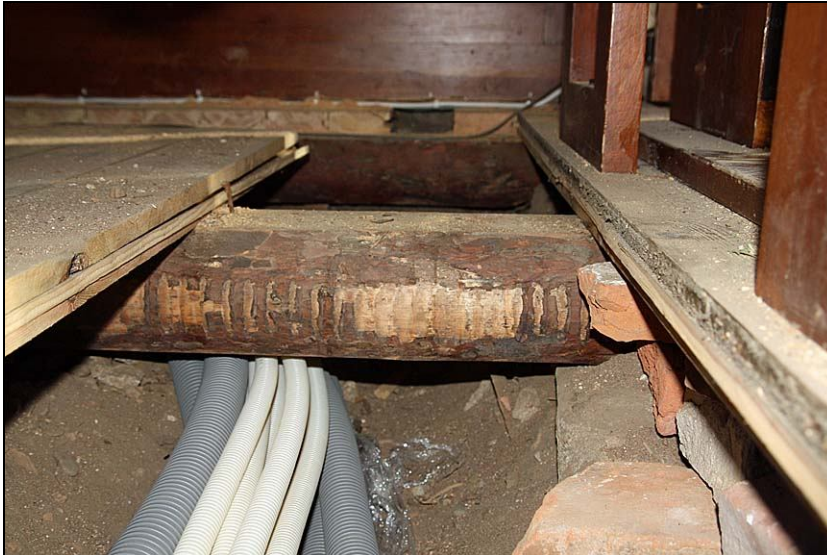
2010-09-30. Sanden under bärninorna har grävts bort och slangar har dragits.

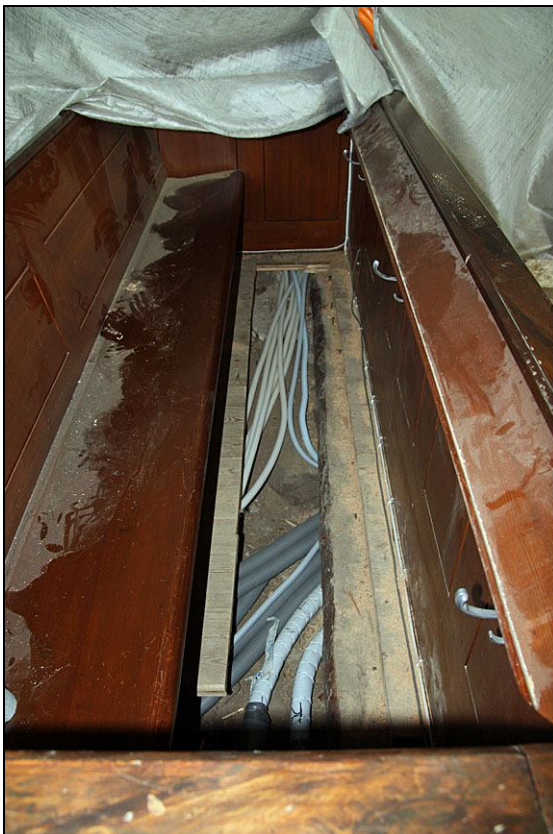
2010-10-28. Eldragningar mot sakristia och predikstol i det norra bänkkvarterets främsta rad.

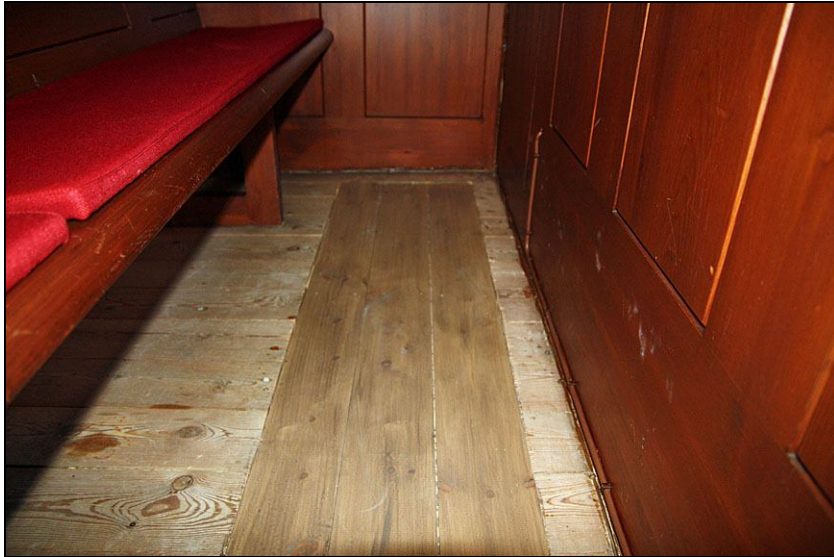
2010-12-15. Lagat skurgolv  
i det norra bänkkvarterets  
främsta rad. Nya, patine-  
rade bräder har lagts in  
tvärs de gamla.

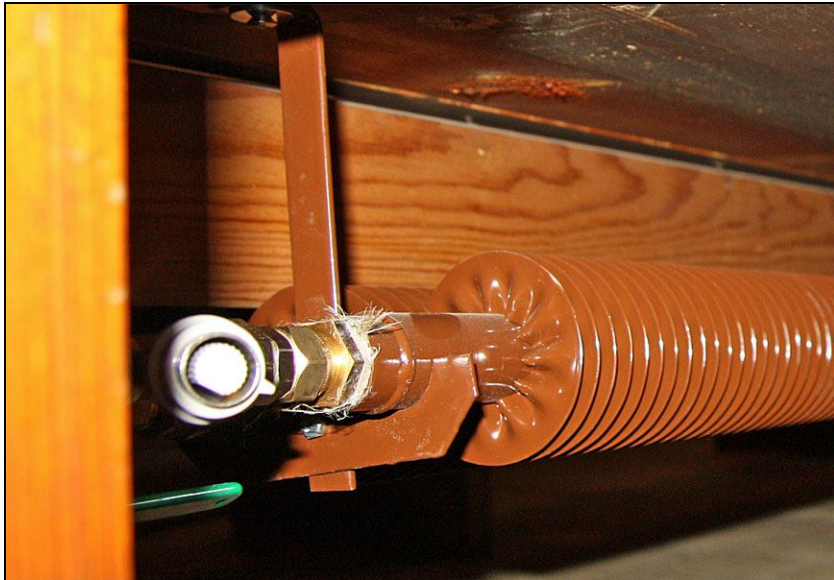
2010-10-28. Monterad  
bänkradiator.

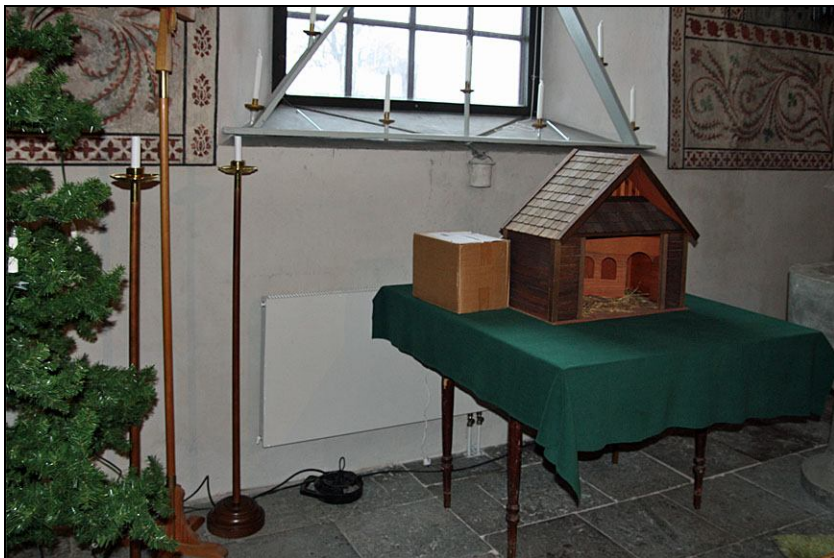
2010-12-15. Ny panelradia-  
tor under korfönstret mot  
söder.

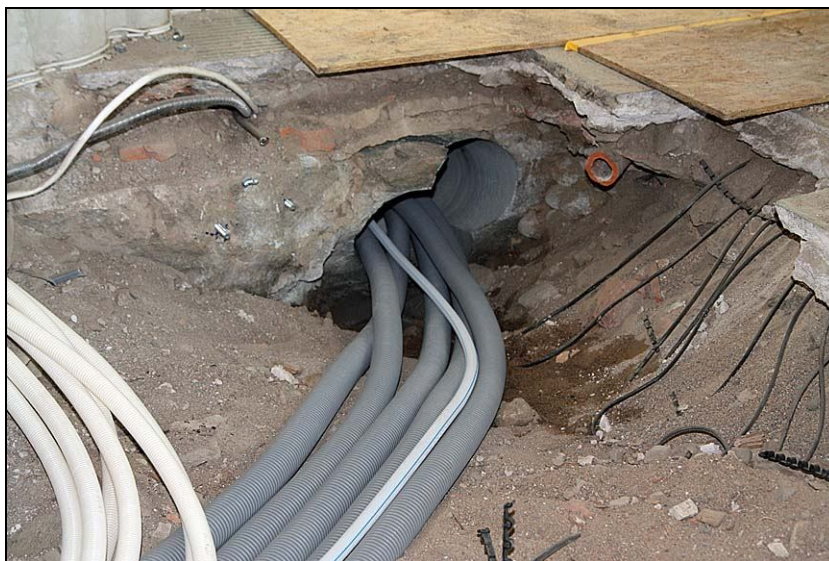
2010-09-30. Kalkstensgolvet i koret invid ingången till sakristian har tagits upp och hål har borrats genom grundmuren för ledningar.

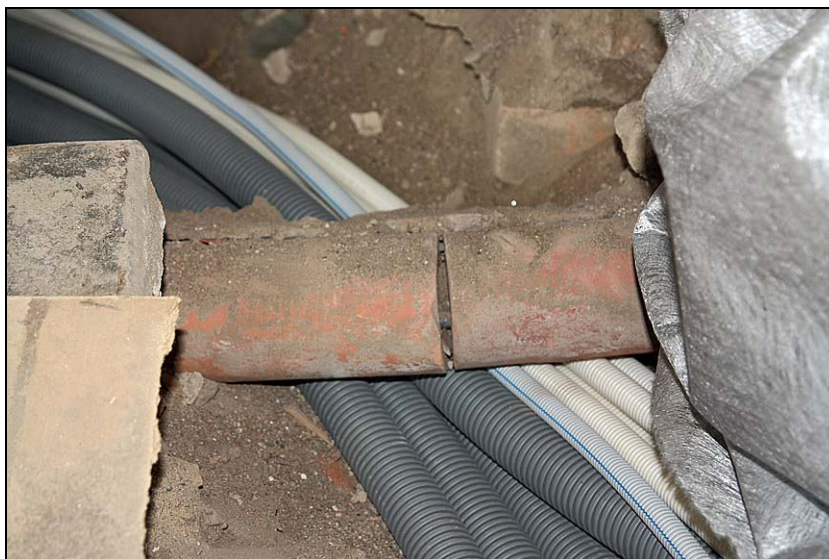
2010-09-30. Äldre tegelrör, sannolikt för elledningar.

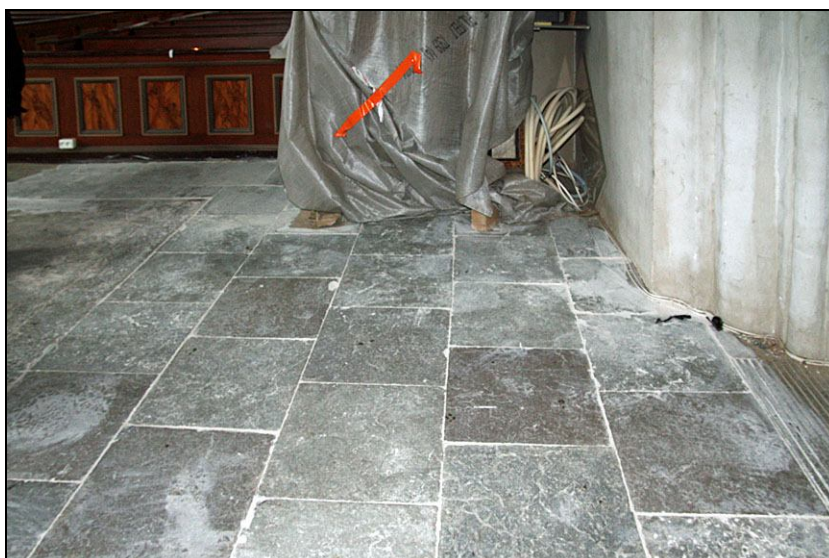
2010-11-11. Kalkstensgolvet vid predikstolen återlagt i kalkbruk.

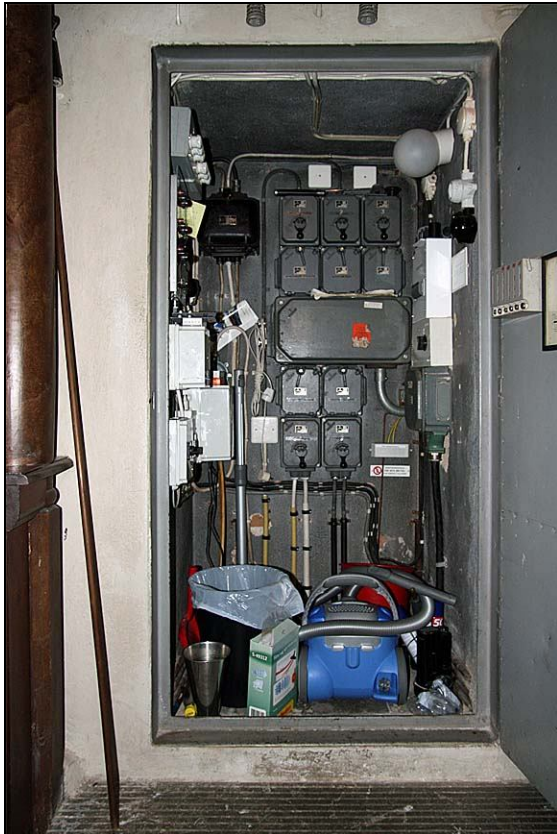
*2010-06-23. Utrymme för elskåp och städutrustning i västväggen under läktaren.*

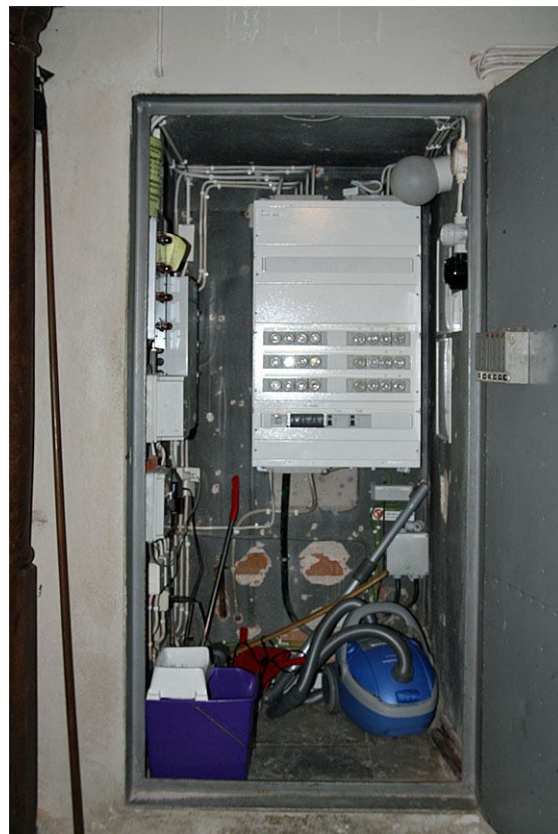
*2010-12-15. Nytt elskåp har monterats och de gamla installationerna har demonterats.*

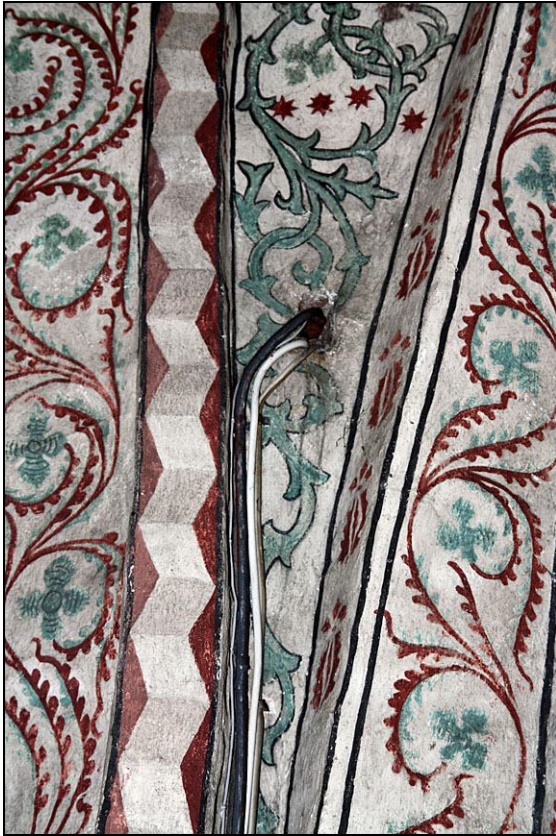
2010-06-23. Tidigare kabelgenomsöringar i valvsvickel i läktarens sydvästra del.

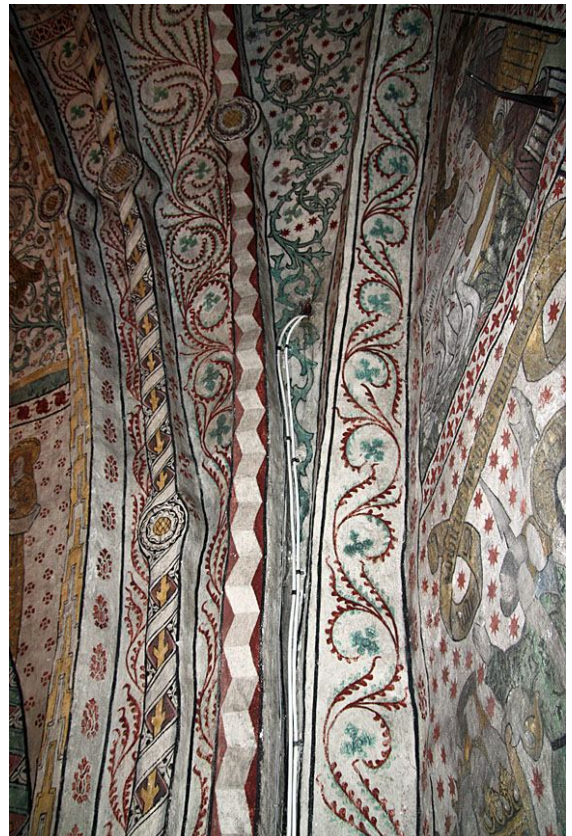
2010-12-15. Ny kabeldragning. Kablarna kommer att färgas in i grått.

Vid den antikvariska slutbesiktningen återstod några smärre åtgärder. Brädilagningen i sakristians takfot ska tjäras med svartpigmenterad tjära likt intilliggande virke, kablar från orgelläktaren upp till kyrkvinden samt vid predikstolstrappan ska färgas in, liksom eluttagen på bänkfronterna mot koret.

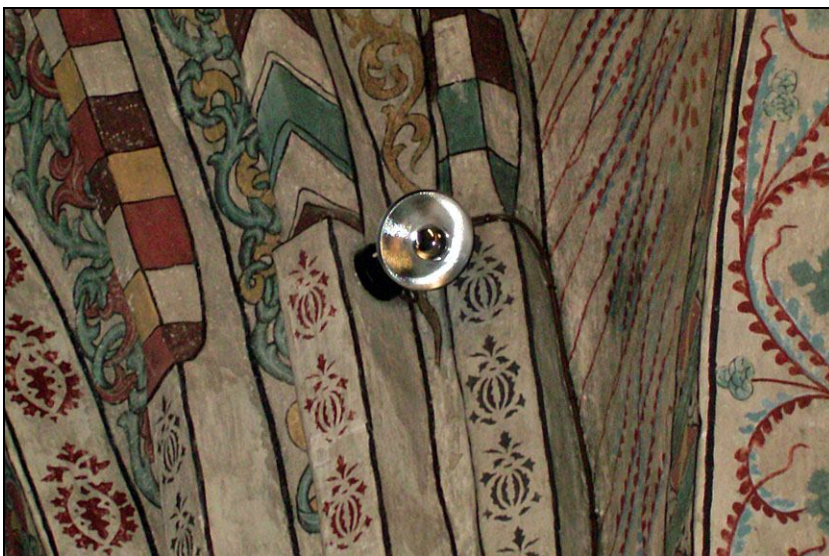
2010-11-16. Tidigare armatur på triumfbågens norra sida.

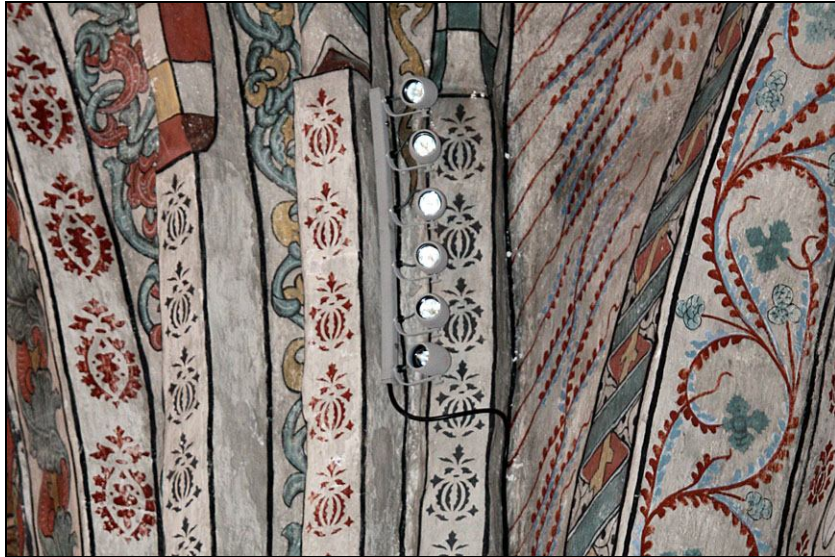
2010-12-15. Ny armatur med spottar på triumfbågens norra sida.

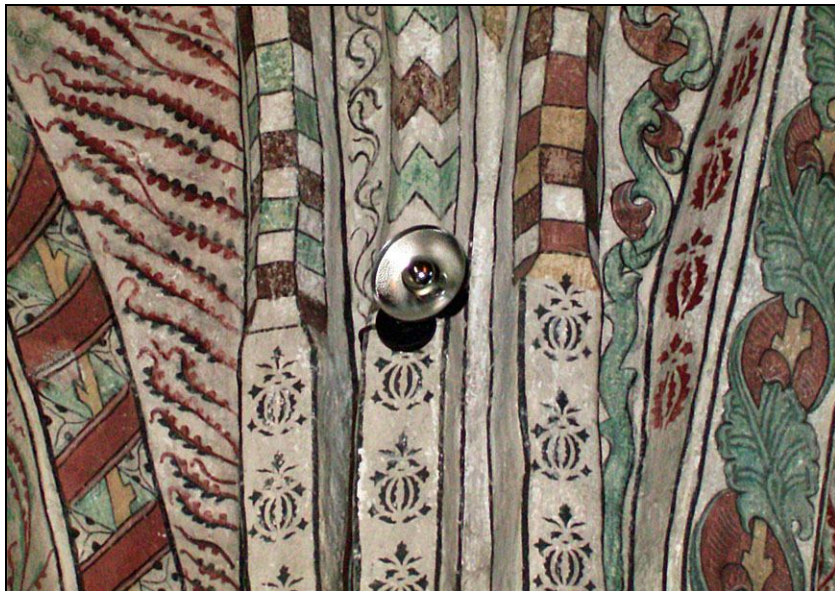
2010-11-16. Tidigare armatur på triumfbågens södra sida.

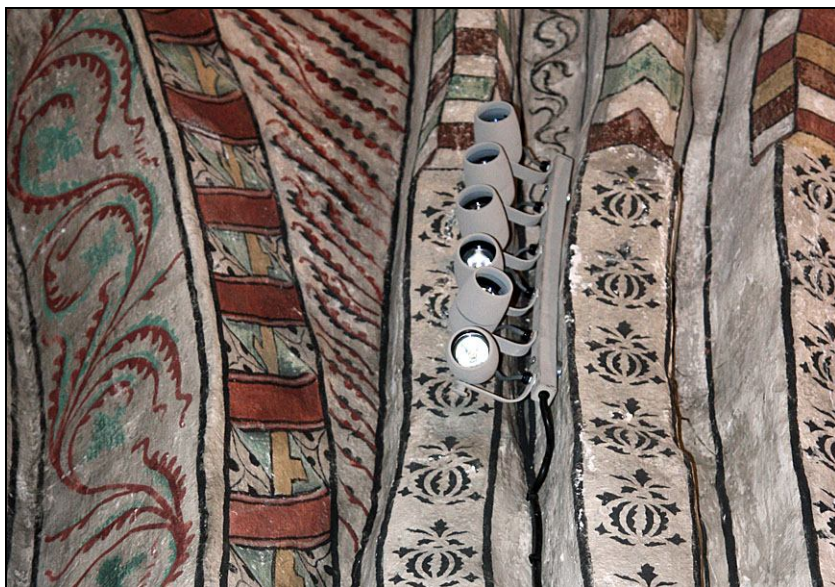
2010-12-15. Ny armatur med spottar på triumfbågens södra sida.

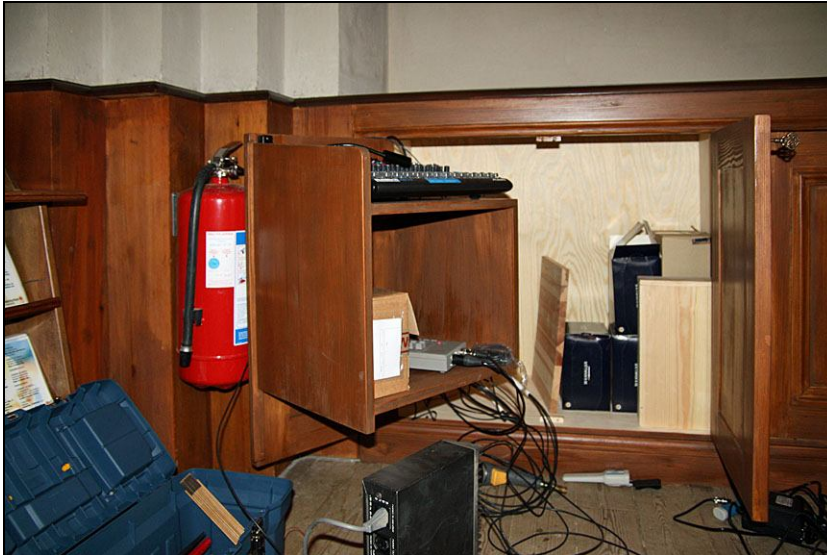
2010-12-15. Mixerbord och annan utrustning har monterats på en av skåpets dörrar, så att det kan fällas ut vid användning och döljas däremellan.

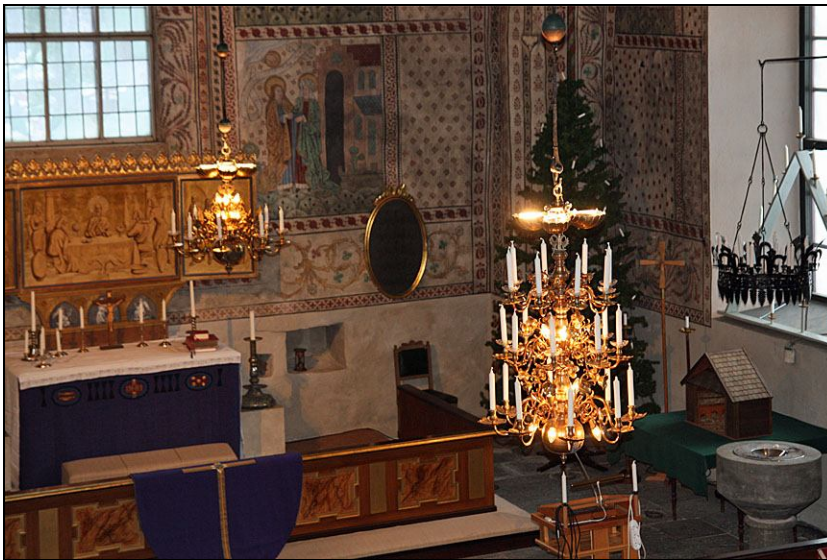
2010-12-15. Ljuskronor med uppåtriktade ljusbärare.

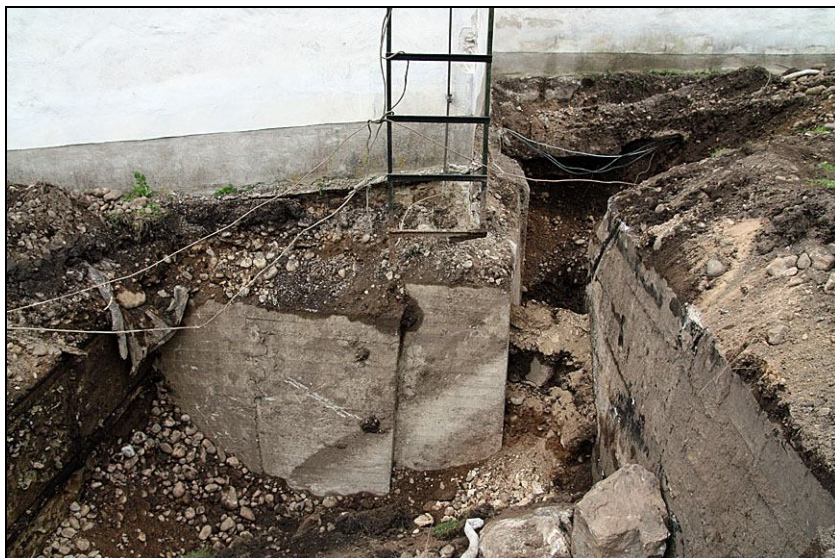
2010-08-20. Friläggning av väggen till sakristians källare. Källaren är utförd 1973 i formgjuten betong. Vid restaureringen skulle källarens väggar fuktisoleras. Efter bedömning av utseendet på väggen och med hänsyn till markens goda dränerande förmåga bedömde man att det räckte att isolera den lutande klacken mellan sockeln och källarväggen.

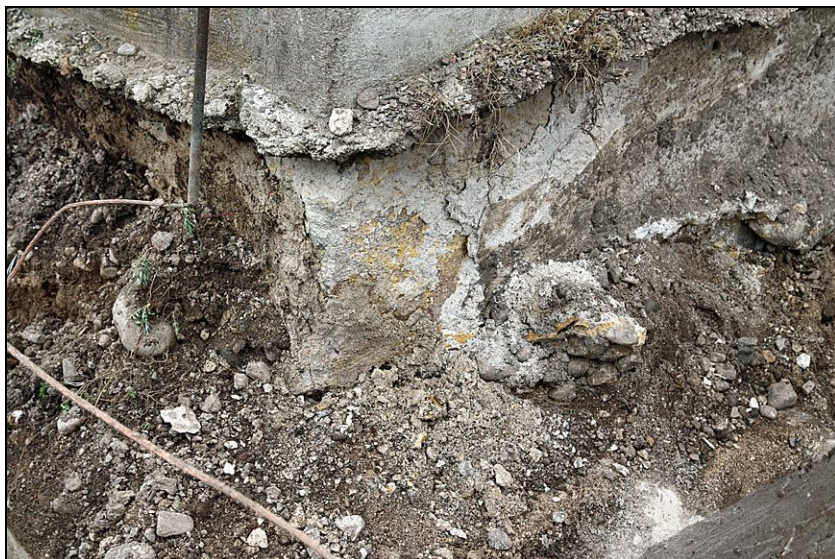
2010-08-20. Frilagt part av sockel vid sakristians nordvästra hörn. Sockelns utseende antyder att marknivån tidigare har varit ett par decimeter lägre. Under marknivån finns bland annat en gul, genomfärgad cement- eller kalkcementputs. Spår av gul avfärgning finns också högre upp på sakristians vägg.

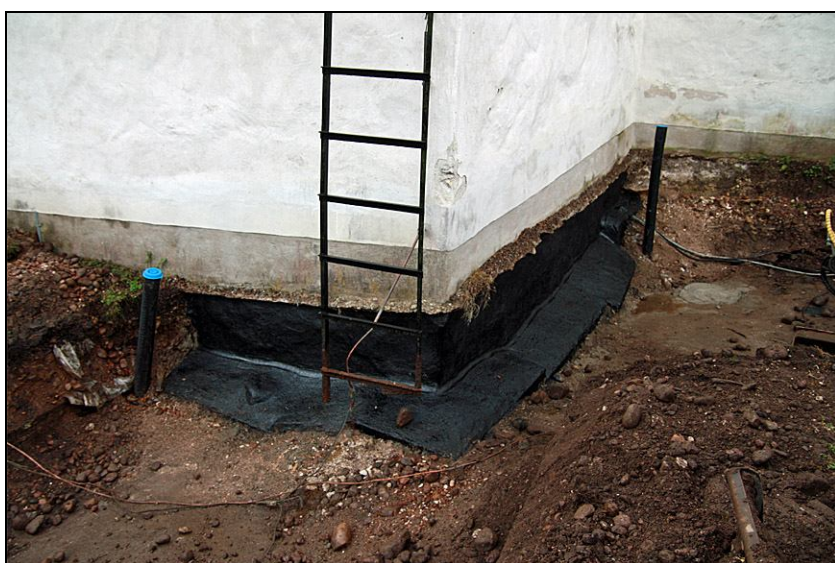
2010-09-02. Sakristians hörn efter grundisoleringsring med asfalt och återfyllning av det uppgrävda schaktet.

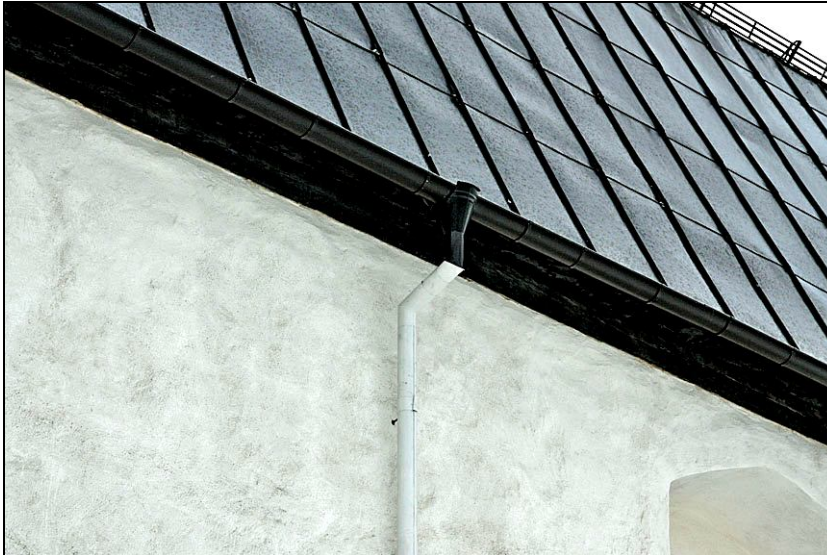
2010-11-11. Nymonte-  
rad 5" hängränna med  
stuprör. Hängrännan  
är svartmålad i likhet  
med taket, liksom stup-  
röret ner till första  
kröken. Nedanför  
kröken är stupröret  
målat i väggens färg.  
Ränna och rör är pen-  
selmålade med linolje-  
färg.

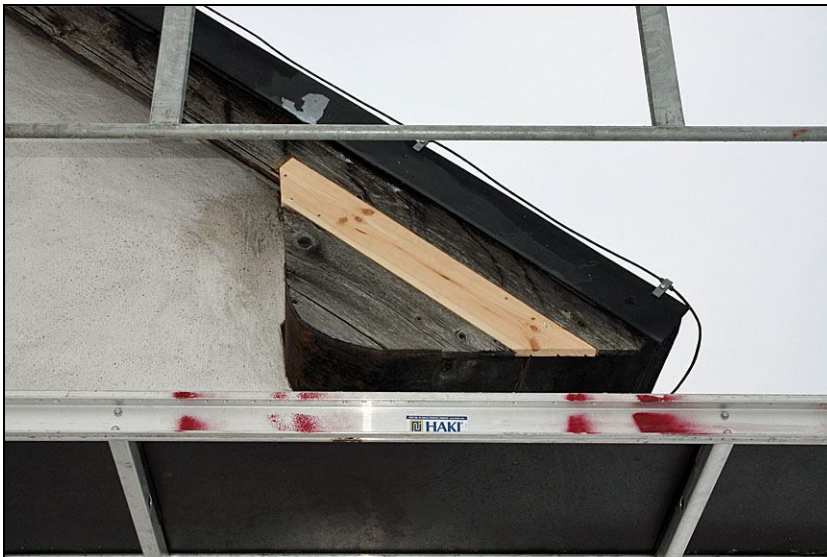
2010-11-11. Infällning  
av ny bräda vid sakri-  
stians takfot. Brädan  
ska tjäras i likhet med  
omgivande virke när  
väderleken tillåter.

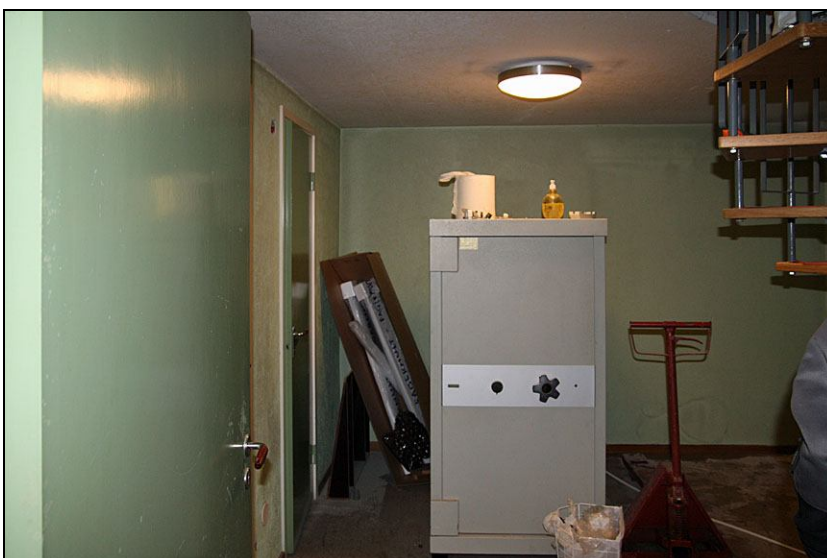
Sakristian innan åt-  
gärder.

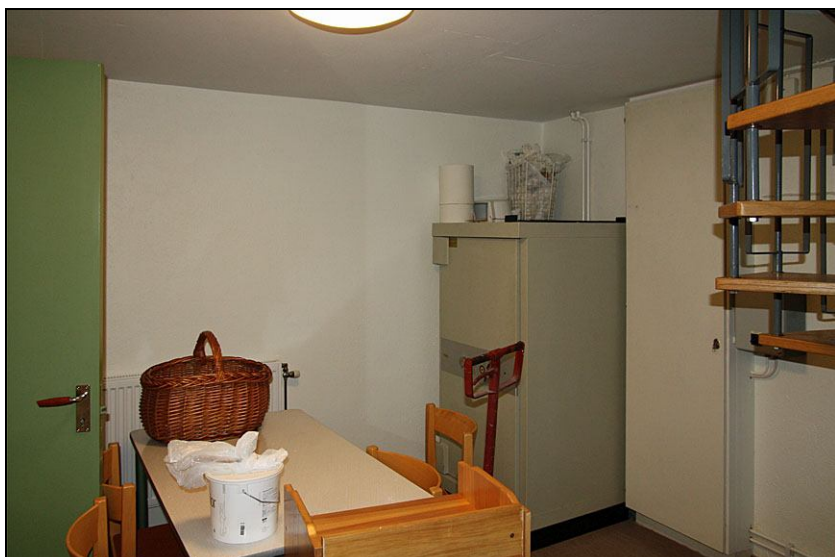
2010-12-15. Väggar  
i sakristians källare  
efter ommålning av  
väggar.
