2011-17
ANTIKVARISK KONTROLLRAPPORT

Marma läger

UTVÄNDIGT UNDERHÅLL AV BYGGNADER PÅ MARMA LÄGER, ÄLVKARLEBY SN, ÄLVKARLEBY KN

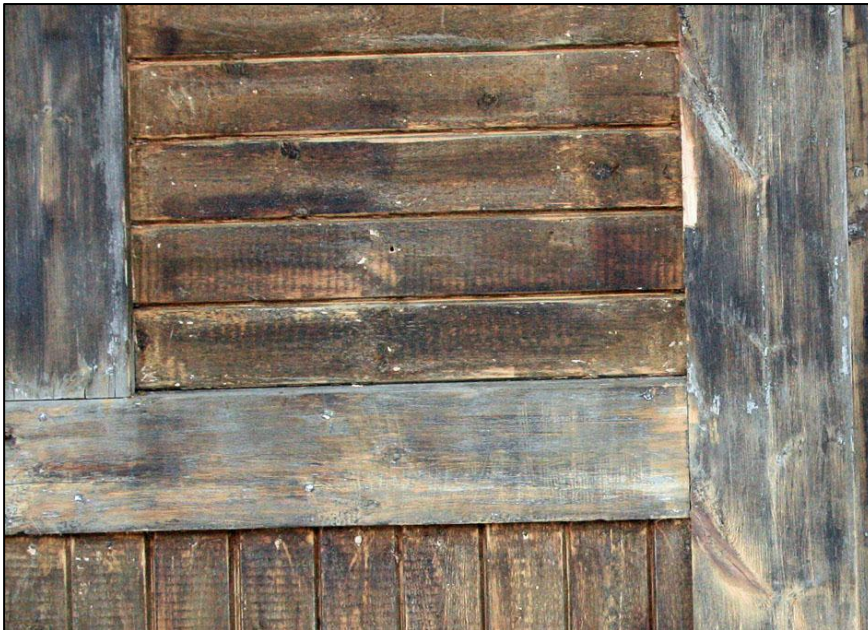
2011-05-05. Fasadparti på byggnad 008, serviceförråd, efter färgborttagning med infravärme. Den liggande respektive stående fasspontpanelen har tydliga spår efter ramsågbladet medan det omgivande listverket är hyvlat.

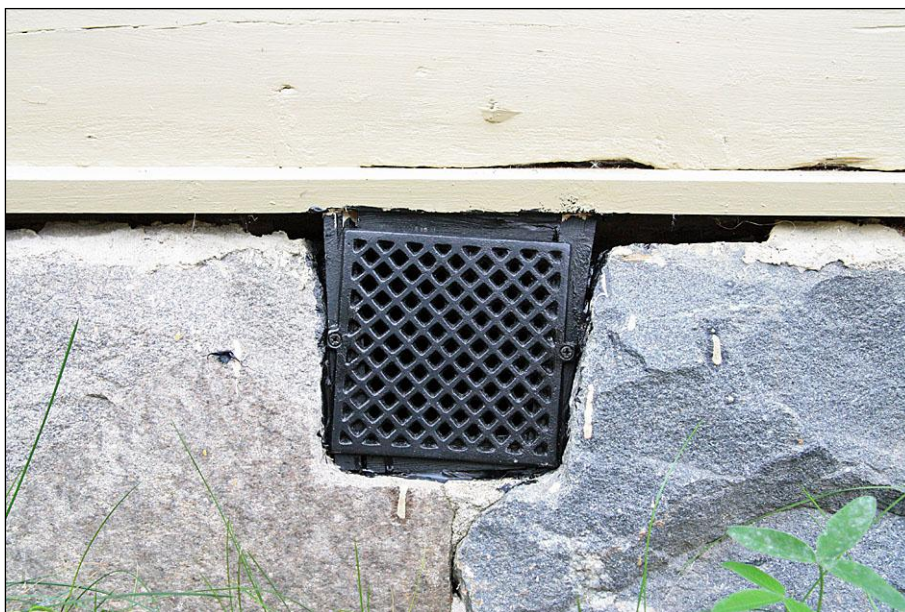
2011-09-28. Nyinsatt gallerventil till stensockeln på by 008.

Stenfotsventiler har satts in där sådana fattades. De ursprungliga ventilerna hade försvunnit under årens lopp.

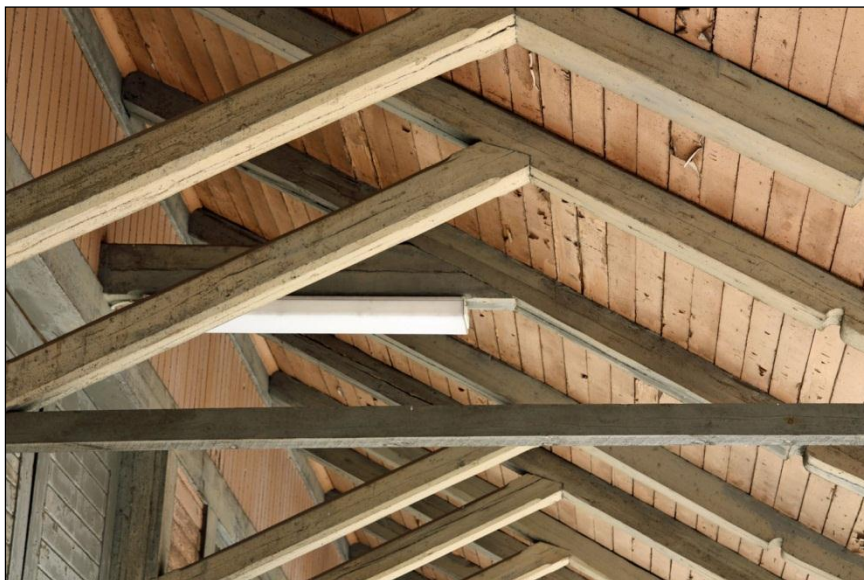
Förrådsbyggnadens stora skärmtak i öster visade sig ha rötskador koncentrerade till infästningarna till snörasskydden. Lagningar av underpanelen vid dessa och vid takfoten fick göras, liksom på en del sparrar. Ej utnyttjade stötförband i sparrarna visar hur skärmtaksstrukturen har gjorts om.

2011-04-18. Skärmtaket i öster innan restaurering.

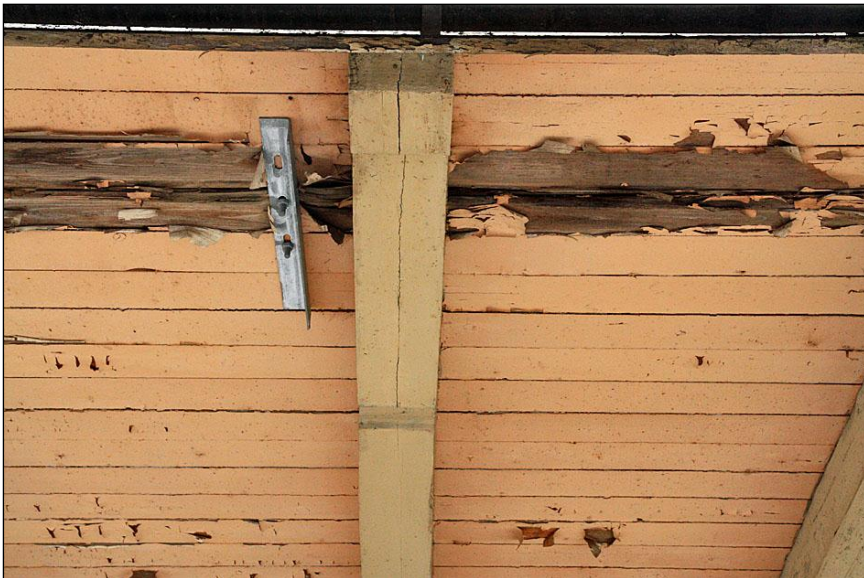
2011-05-05. Skärm-
taket åt öster med fästen
för snörasskydd innan
restaurering.

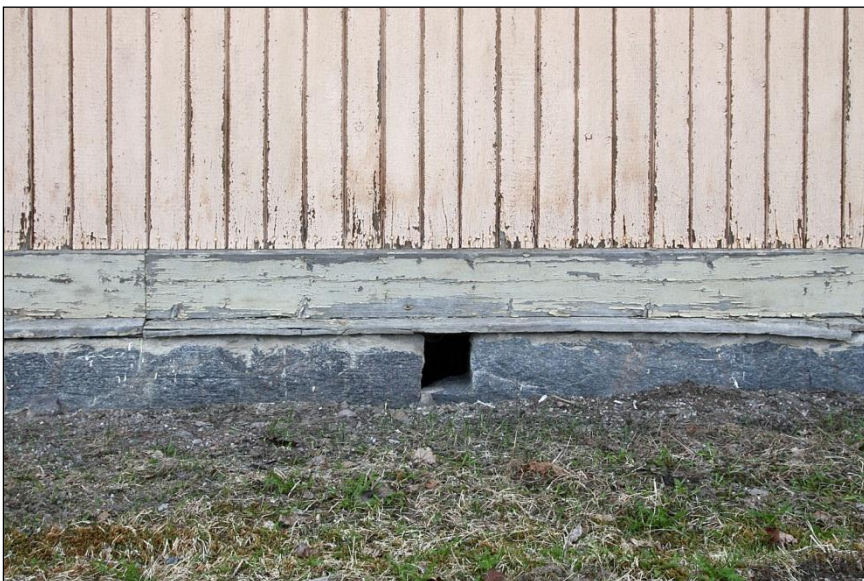
Flera av byggnadernas bottenvåningar är rosa med grå listverk. Den rosa färgen har troligen uppstått genom användning av en alkydfärg med icke ljusäkta pigment. När man skrapar försiktigt på ytan så kom den ursprungliga ockra nyansen fram under den rosa.

2011-04-18. Stenfot med
ventilationsglugg utan
galler. Den missfärgade,
rosa färgen som återkom-
mer på många byggnader i
området är troligen målad

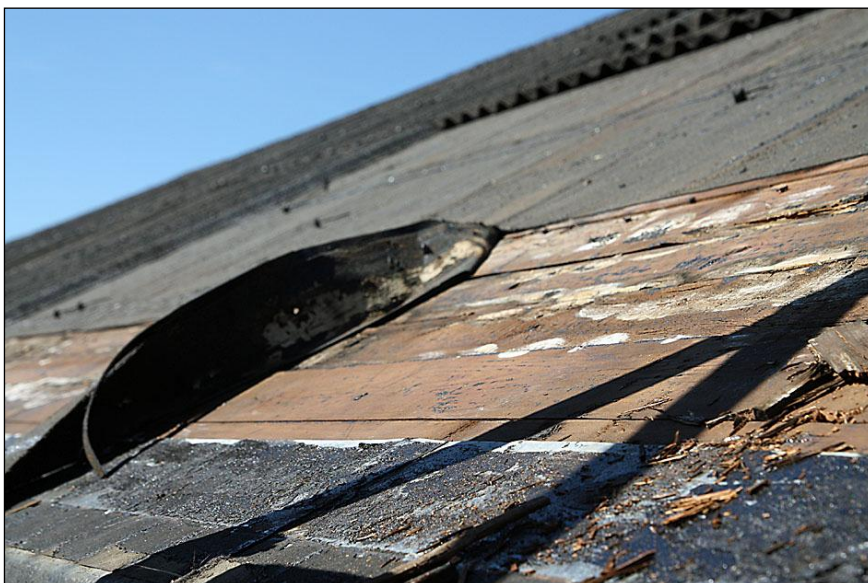
2011-05-26. Demonterat yttertak med underlagspapp och rötskadad underpanel. Skärmtaket i öster.

Taket är täckt av Onduline på underlagspapp. De sinus-korrugerade skivorna var i förhållandevis gott skick och återmonterades efter lagningarna i skärmtakets taklag och underbrädning.

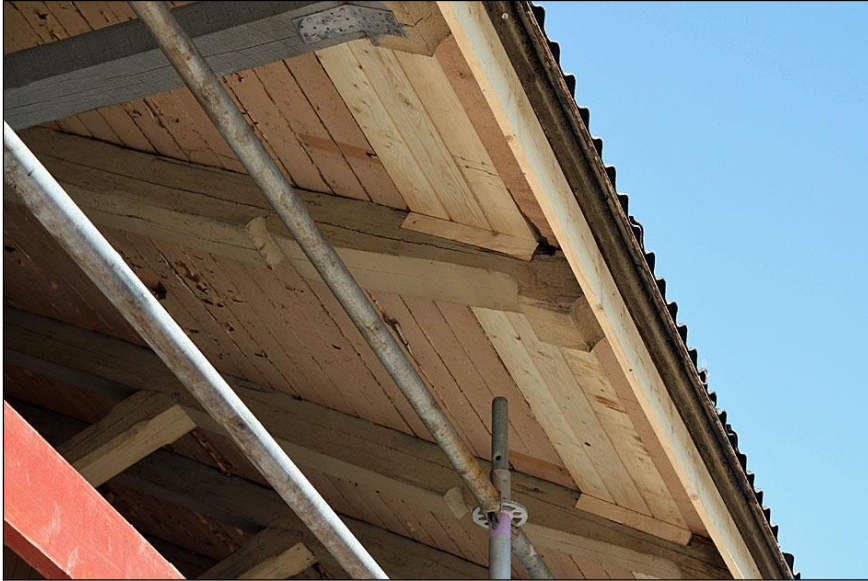
2011-05-26. Lagningar i takfoten på skärmtaket i öster

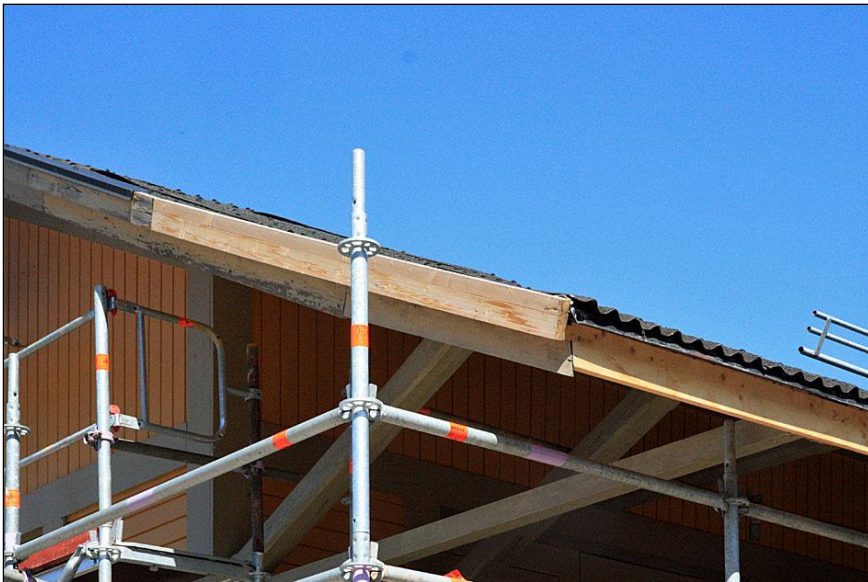
2011-06-29. Lagningar av vindskiva och takfot i skärmtakets sydöstra hörn.

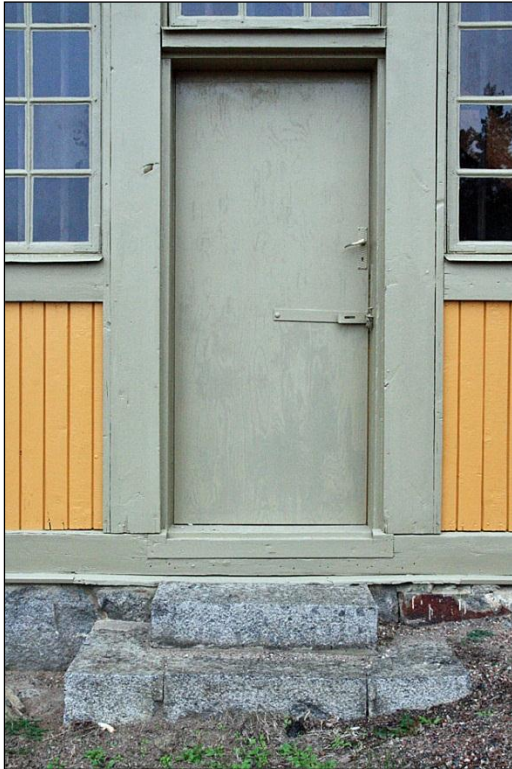
2011-09-28. Dörr på södra gaveln som fått en ny täckskena av plywood i stället för masonit.

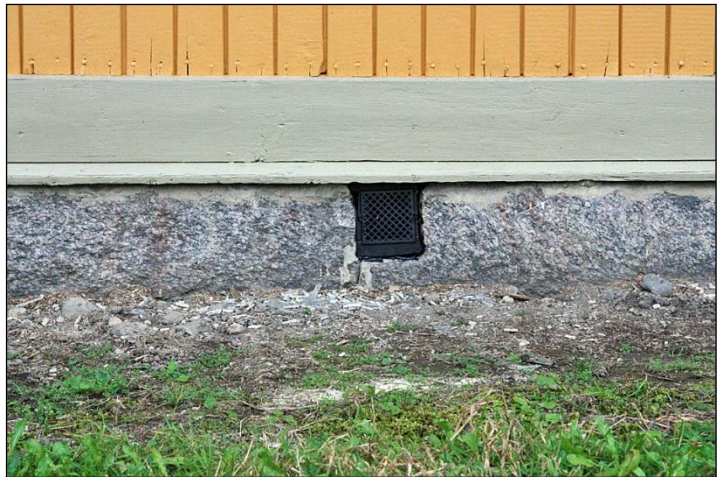
2011-09-28. Stenfot med nyinsatt ventilationsgaller.

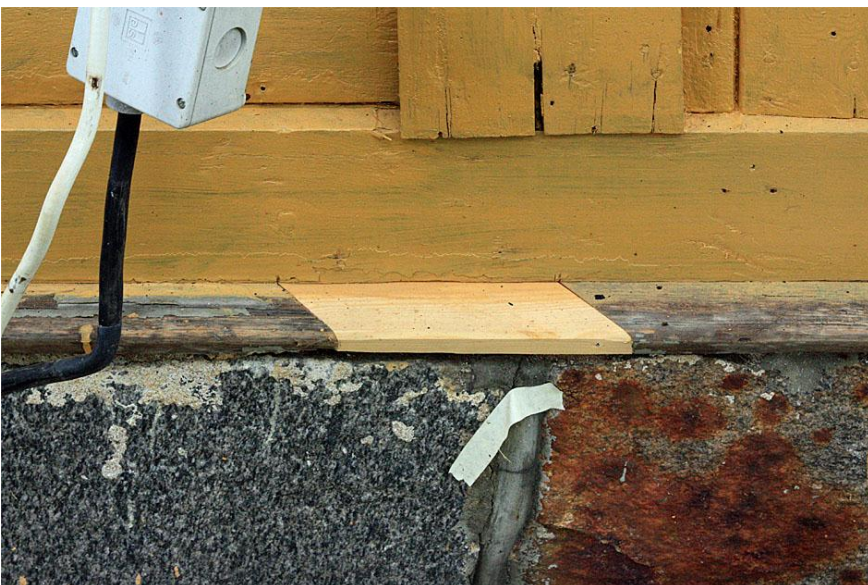
2011-05-05. Lagning av sockelvattnbrüda på västra fasaden.

Trälagningar gjordes på verandans räcken och stensockeln har kompletterats med fogbruk.

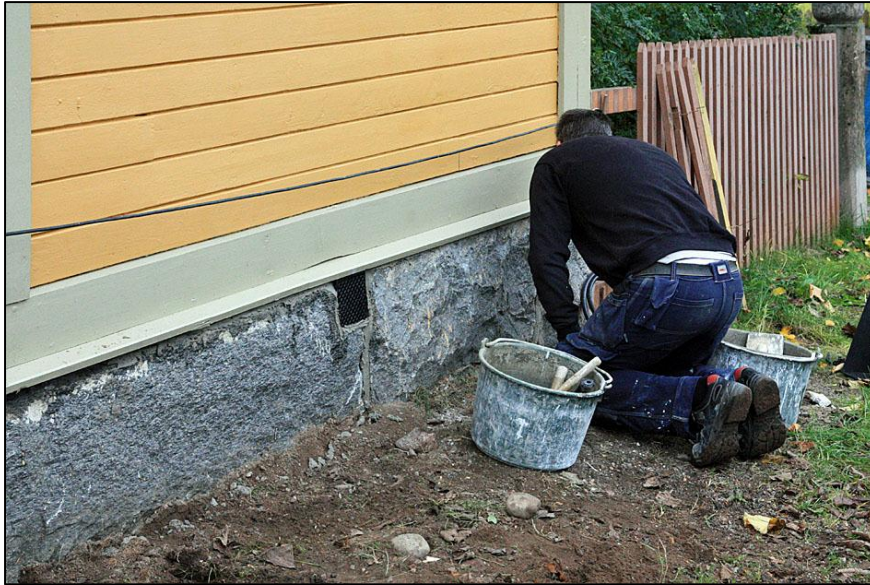
2011-09-28. Komplettering av fogar.

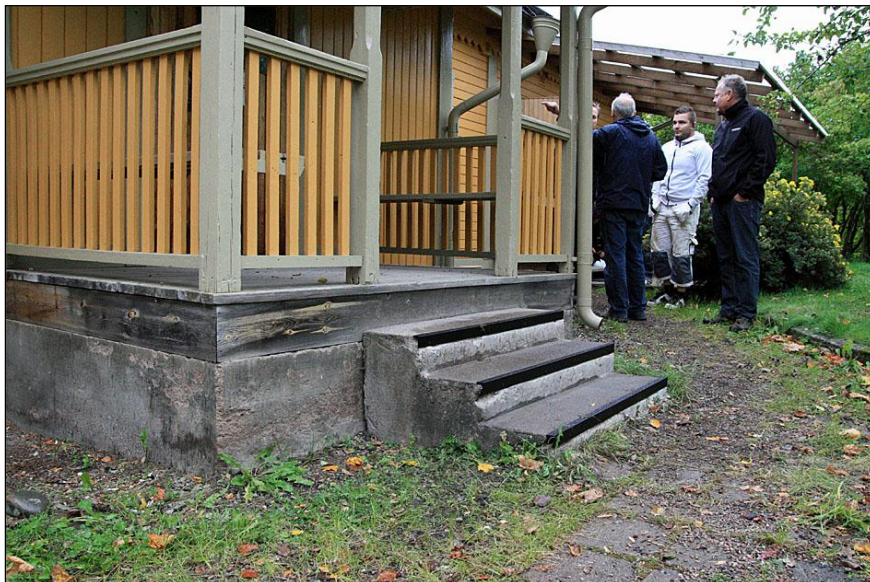
2011-09-28. Veranda efter restaurering. Trappan har fått nya kantjärn till trappnosarna.

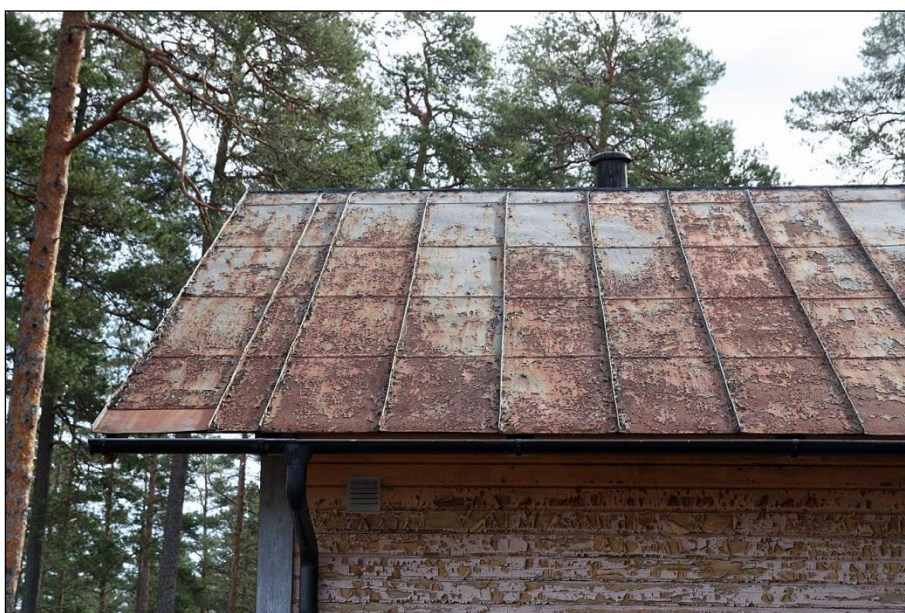
Åtgärderna på byggnad 031 innefattade endast omläggning av taket. Det befintliga taket var utfört med enkla falsar och hakfalsar på linje. Plåtformatet var 60 x 120 cm. Läggnings tekniken och rostskadornas omfattning tyder på att plåttaket är lagt någonstans kring sekelskiftet 1900. Vid restaureringen revs det gamla plåttaket. Ny underlagspapp lades på den reparerade underbrädningen och därefter täcktes taket med ny plåt i samma format och läggnings teknik som det gamla taket, enkelfalsat och med hakfalsar på linje. Den nya plåten är förprimad och tillverkad av Ruuki i Finland. Plåten målades enligt Introtekniks system för fabriksprimad plåt: grundmålning med Serablock super, mellanstrykning med Isospeed och slutstrykning med Isotrol täckfärg svart.

2011-04-18. Västra takfallets norra del innan restaurering

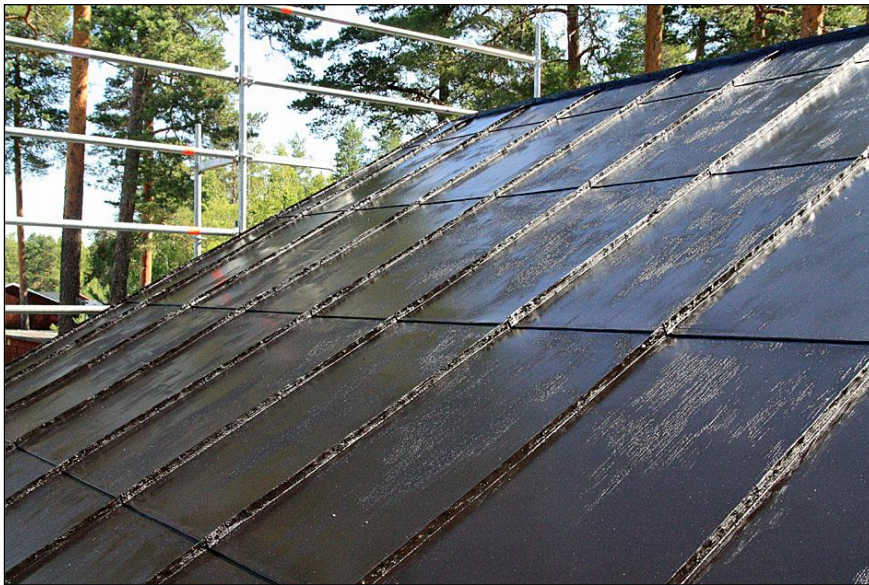
Efter målning av taket upptäcktes blåsbildning. Blåsorna skrapades bort och ny målning utfördes.

2011-06-29. Västra
takfallets norra del efter
nyläggning av plåt samt
målning.

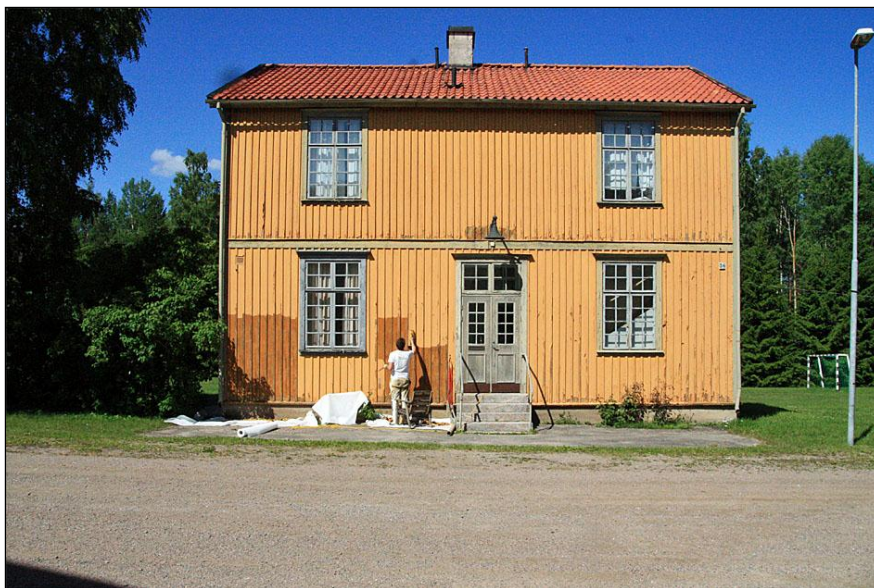
2011-06-29. Östra fasaden. Takpannorna har rengjorts, men beslut fattades om omläggning eftersom pannorna var i dåligt skick.

Taket har lagts om. I samband med detta har nya stosar satts upp och vindskivorna har fått nya vattbleck. Skorstenen har putsats om och fått nytt krönbeslag. Underbeslaget kunde behållas. Hängrännor och stuprör har bytts. De nya stuprören har formpressade krökar istället för skarpskurna, falsade som de gamla stuprören.

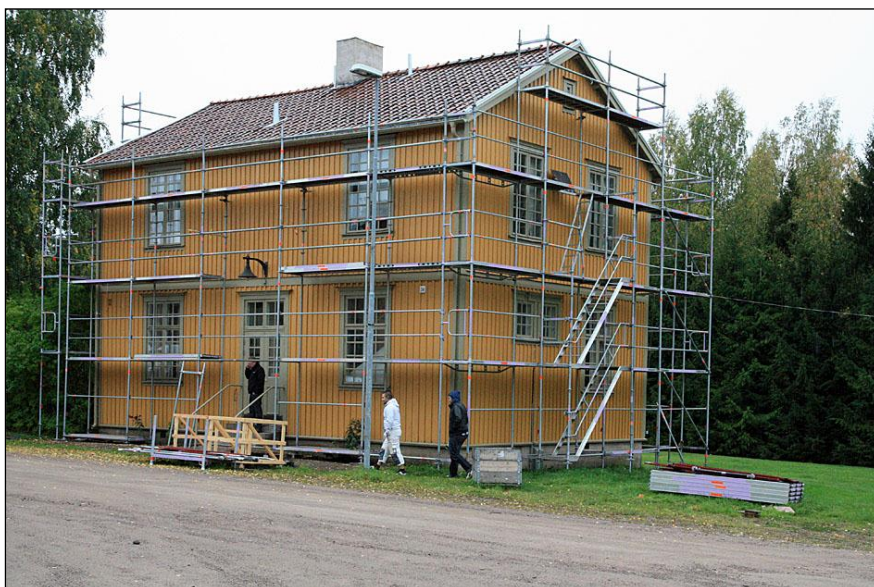
2011-09-28. Byggnaden från nordost efter restaurering. Takfallet har lagts om.
