Antikvarisk kontrollrapport 2012:40

Byggnadsvårdsåtgärder på timmerstommar Etapp 1, stall, lider och bod, Etapp 2, magasin

Hertigbo 1:21
Huddunge socken
Heby kommun
Uppsala län

Dnr Km 357/2012
Agnetha Pettersson, 2012

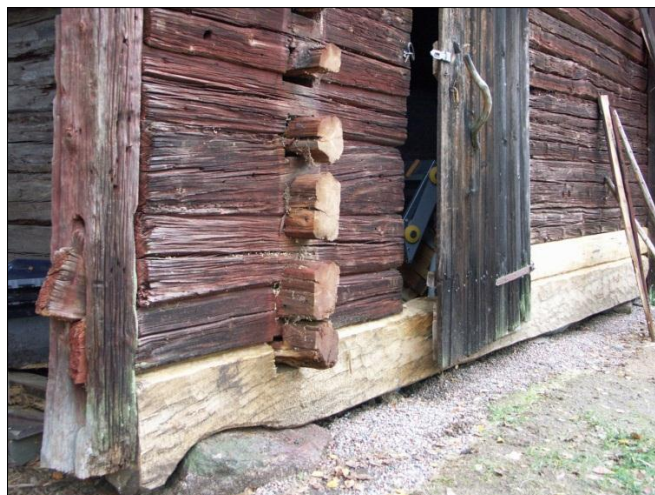
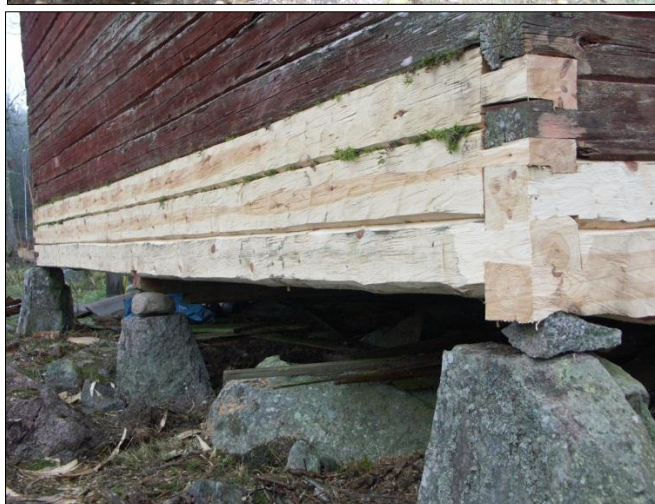
Omslagsfotografi: Byte av syllstock på bod och syllstockar och stockvarv på magasin
Foto: Agnetha Pettersson, Upplandsmuseet, 2012

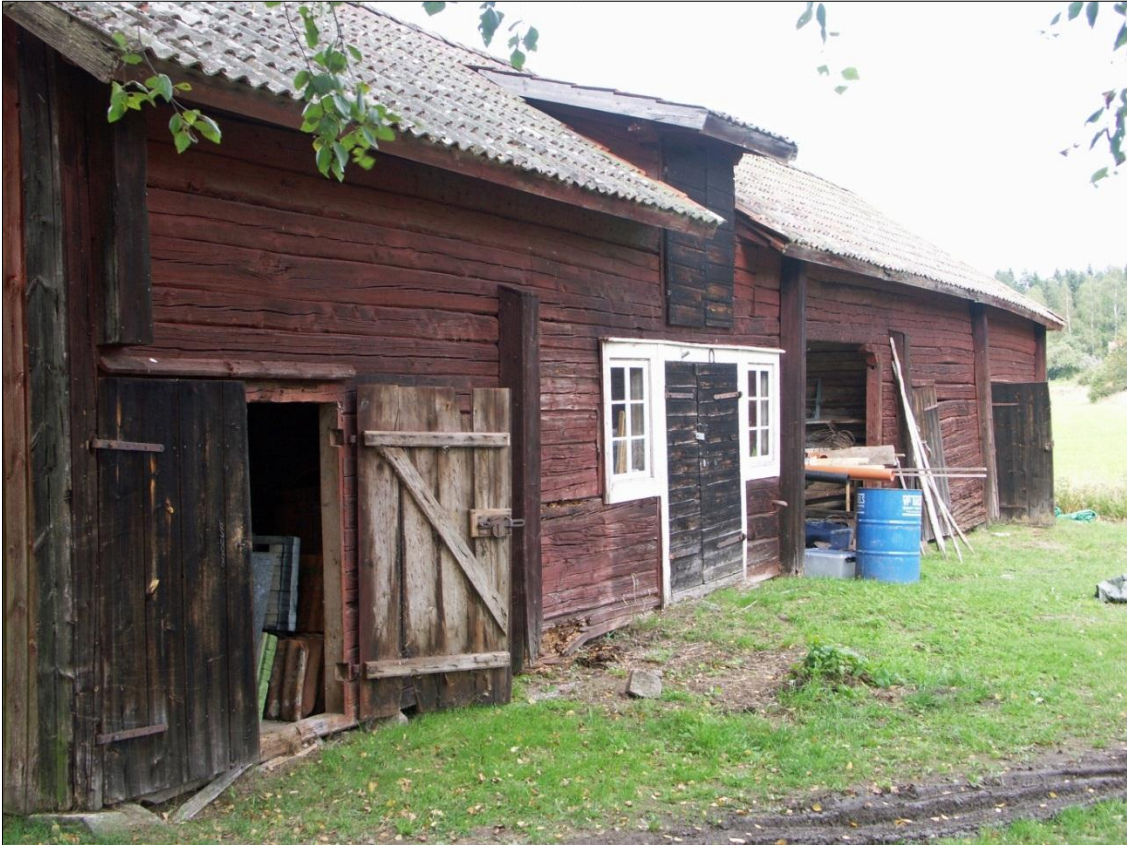
Längan med stall, lider och bod, från S

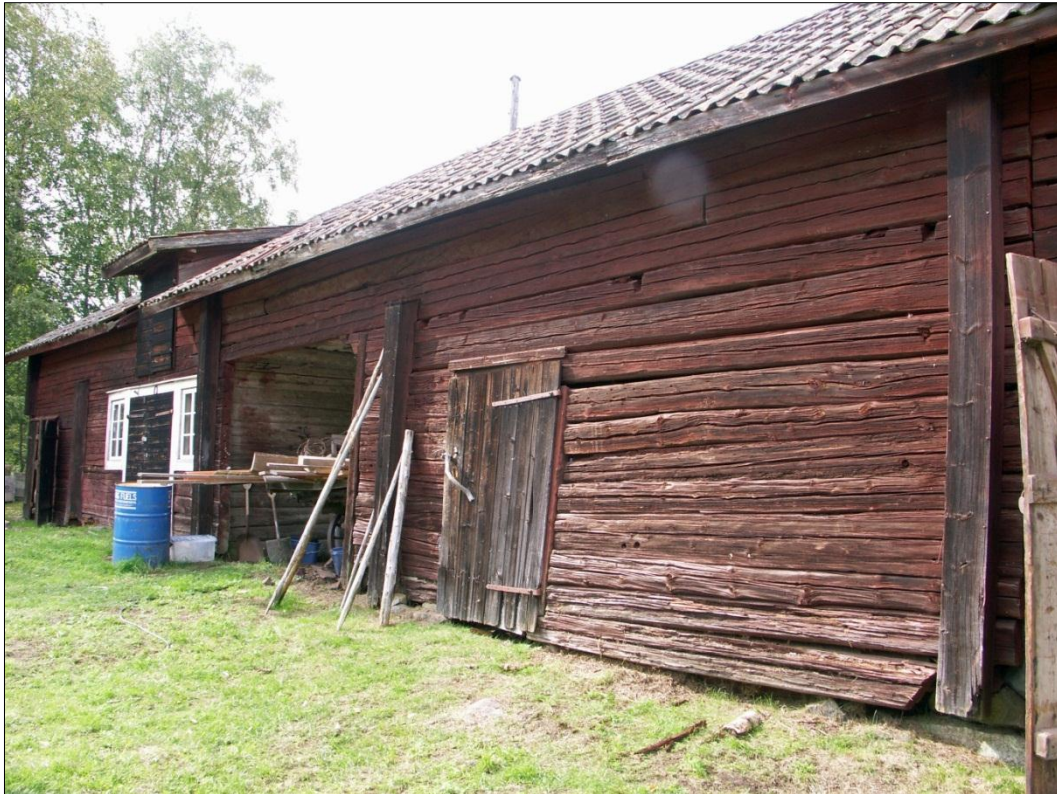
Längan med stall, lider och bod, från NO

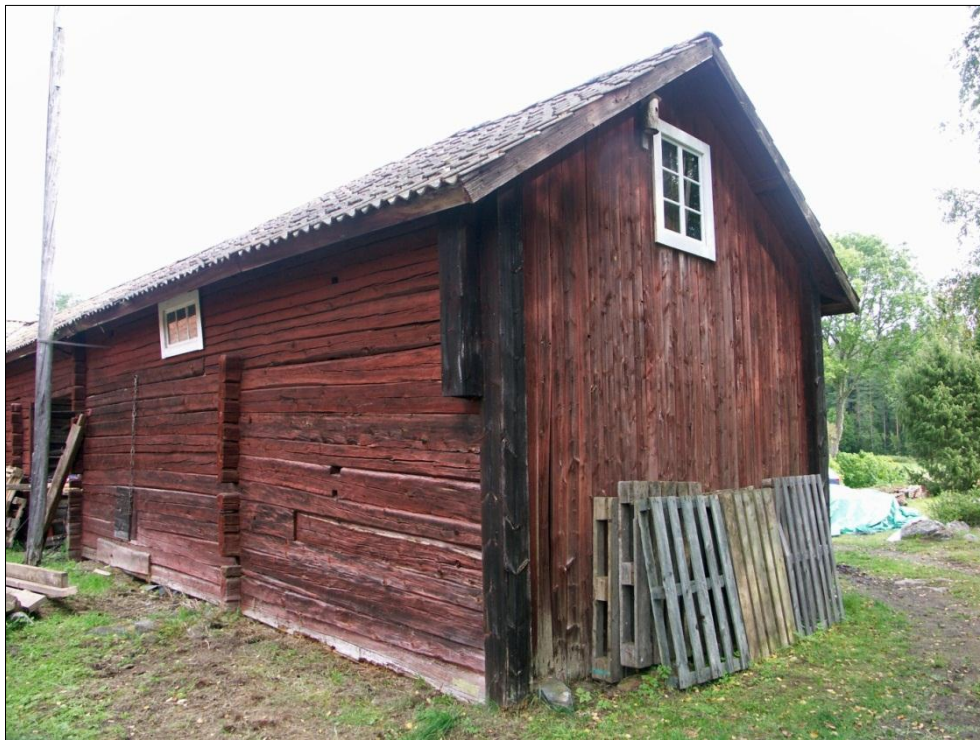
Längan med stallet, från SV

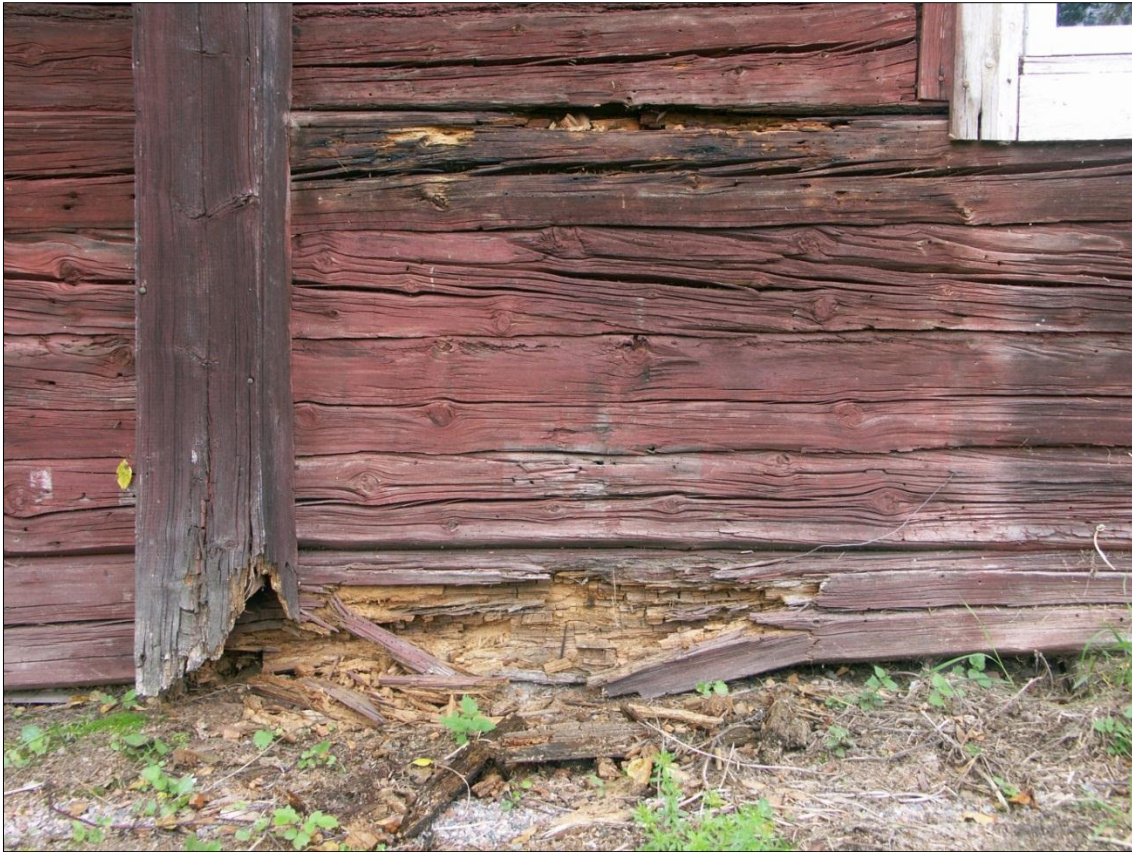
Stallets timmerstomme hade en rötškada i syllstock och i timmervarv på väggen på långsidan mot öster. Skadan har förorsakats av den sekundära duschkabin som tidigare har stått på platsen.

Rötskador i syllstock respektive i stockvarv på stallets långsida mot Ö

Det rötskadade partiet av syllstocken på långsidan mot öster har ersatts förbi timmerknut. Syllstocken har fästs med dymlingar, diagonalt snett inifrån, då knutkedja saknas intill dörren. Stockvarv fyra mellan timmerknut och dörr har ersatts då den var rötskadad och angripen av skadedjur ända in till bakomliggande panel. Rötskadade partier av stockvarv fem, sex och sju har rensats och halvsulats.

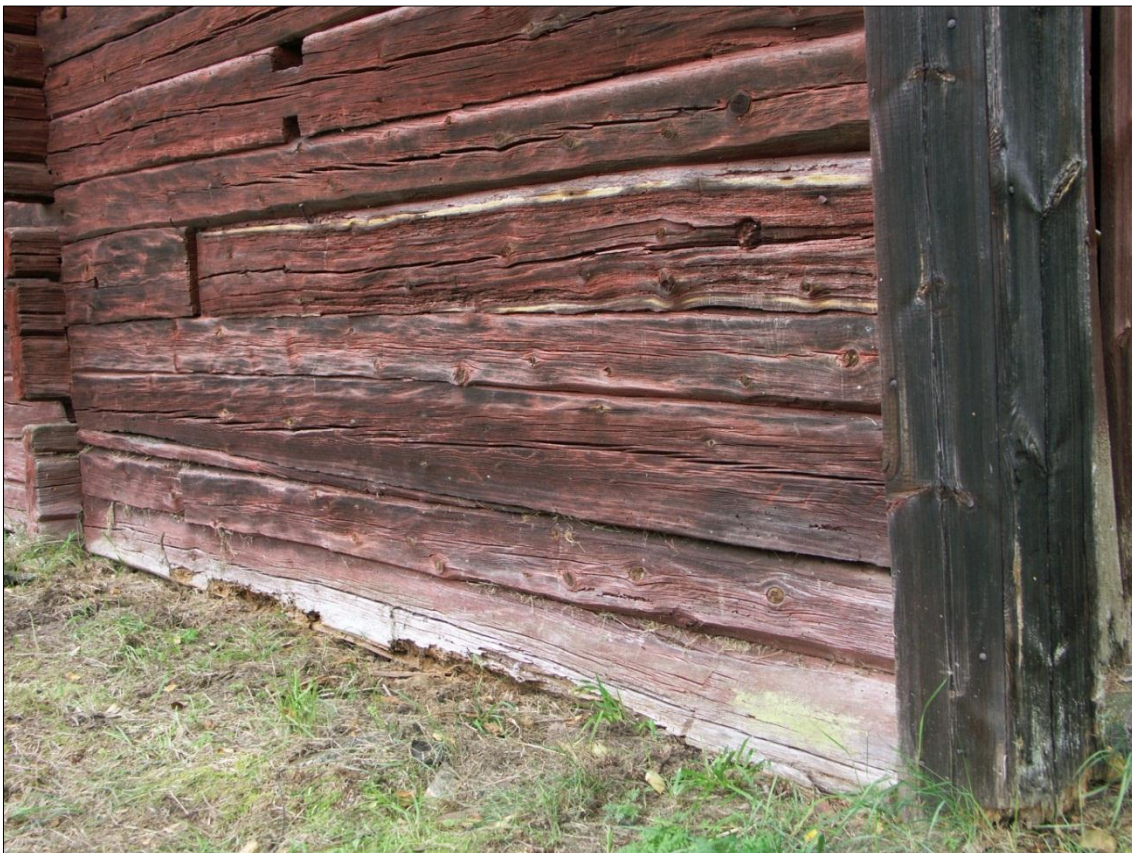
Ytliga rötskador i syllstock på stallets långsida mot V

Markytan intill stallets långsida mot väster och fägården har grävts ur, grundstenar har frilagts och den utgrävda ytan har fyllts med dräneringssingel. Syllstocken har huggits rent från rötskadade partier, men har bibehållits i övrigt.

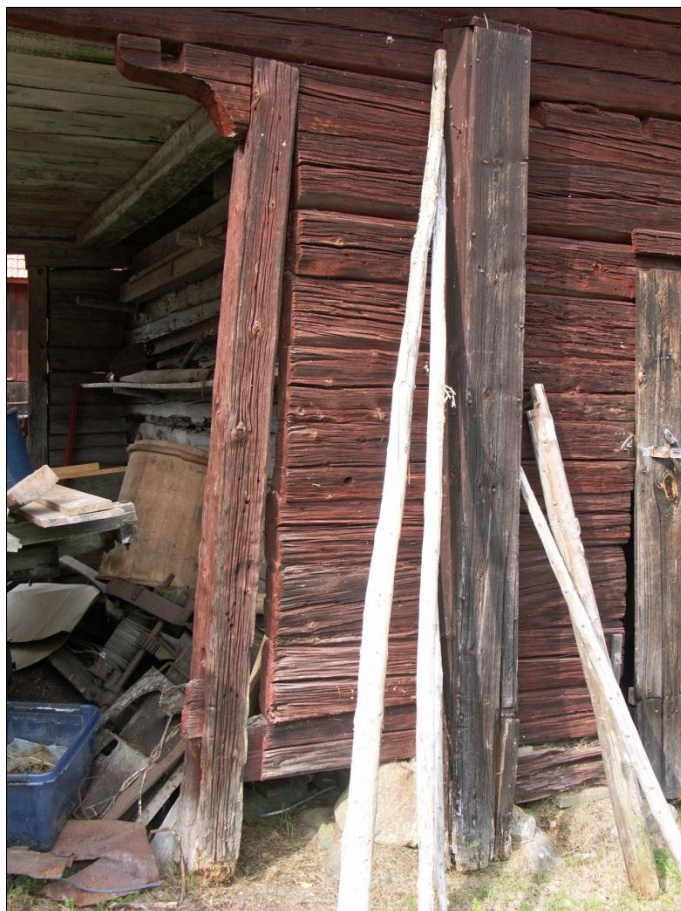
Portliderstolpen th om portlidret och på lidrets östra sida hade glidit ut från den underliggande grundstenen. Portliderstolpen hade rötskador i det nedre partiet.

Utkalvande portliderstolpe th om portlidrets öppning mot Ö

Portliderstolpens rötskadade nedre parti har sågats bort. Portliderstolpen har riktats och förankrats med dymlingar mot timmerstommen. Grundstenen har återlagts på plats under portliderstolpen.

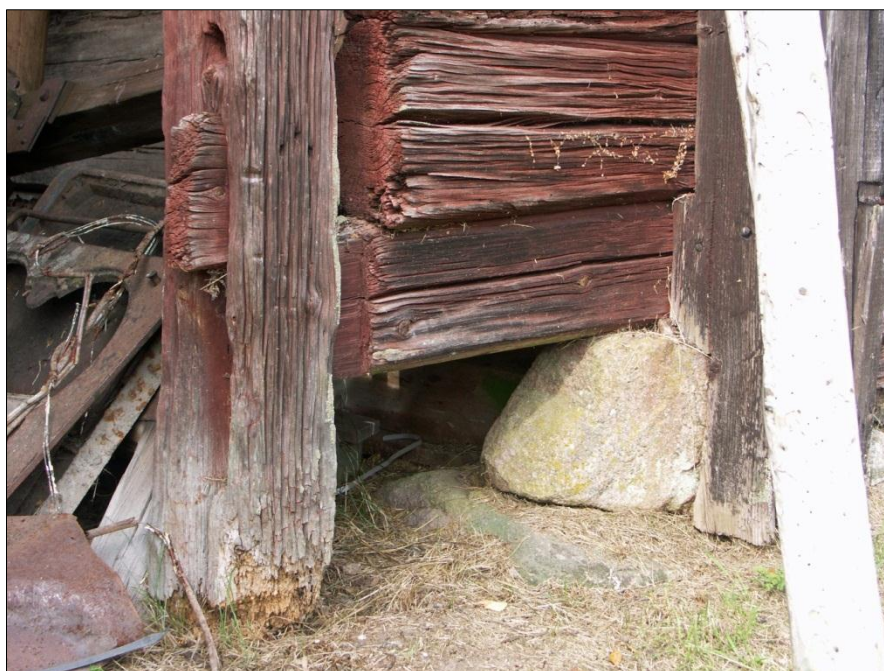
Rötskador i portliderstolpens nedre del, syllstocken ej framdragen till portliderstolpen

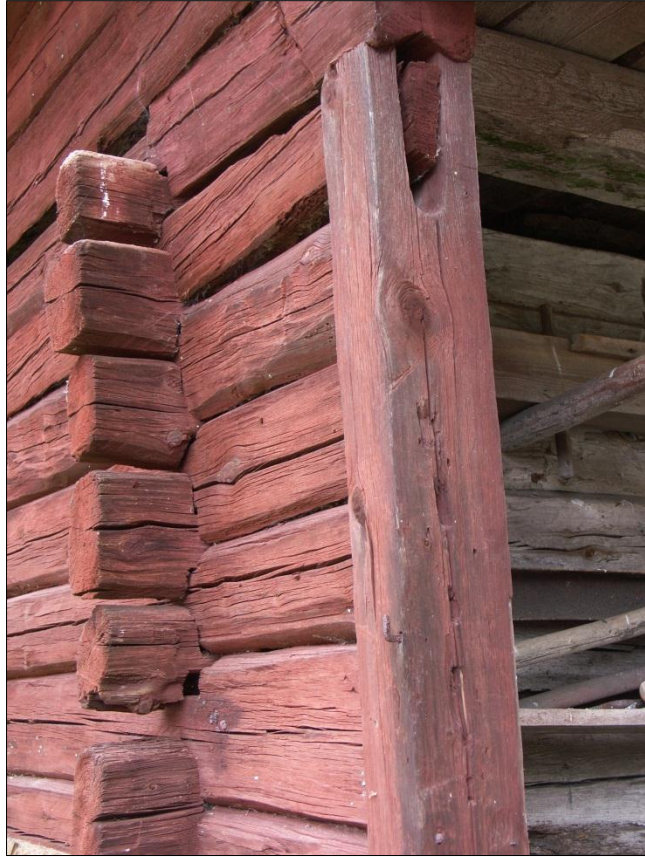
Stockvarv itappad i portliderstolpen i lidrets öppning mot V

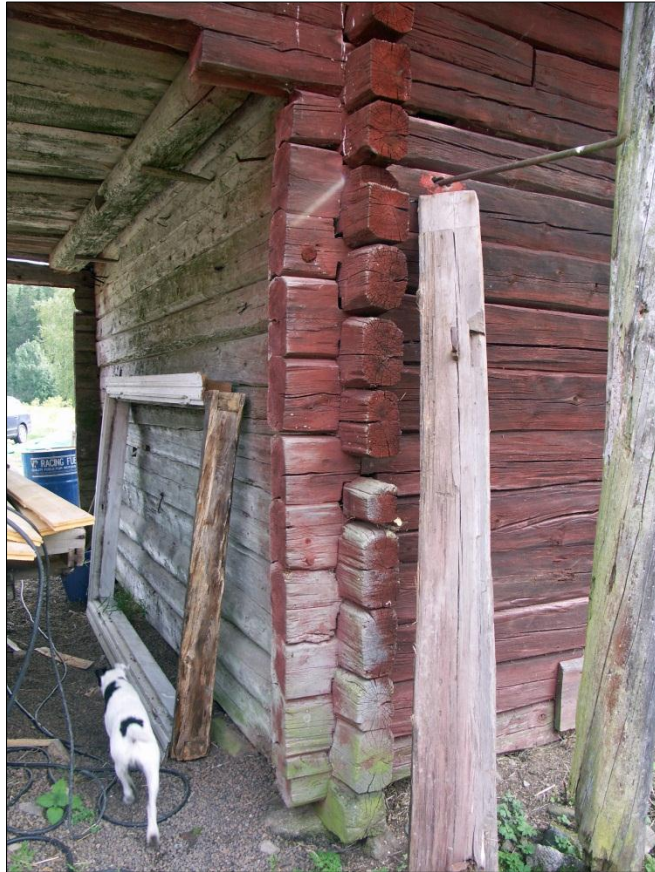
Portlidrets öppning mot V och fägården saknar portliderstolpe

Portlidret har tv om öppningen mot mangården kompletterats med en portliderstolpe med hålkäl likt den befintliga th om öppningen.

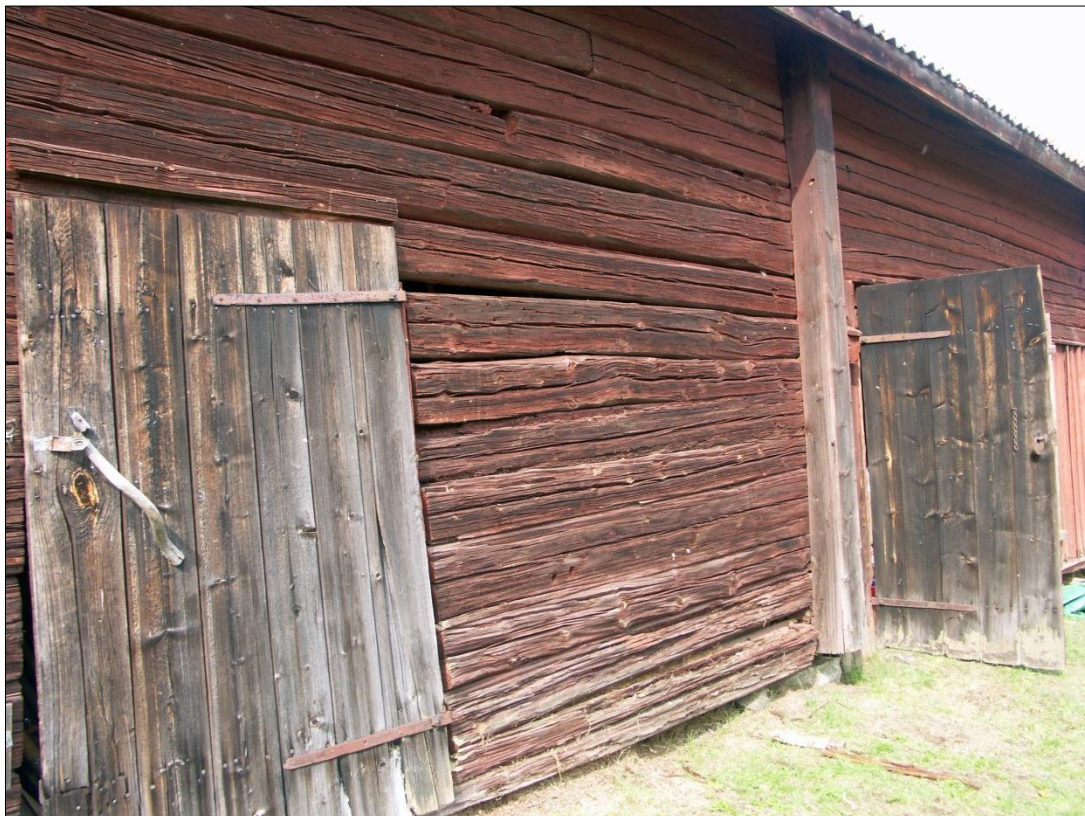
Bodlängans långsida mot Ö

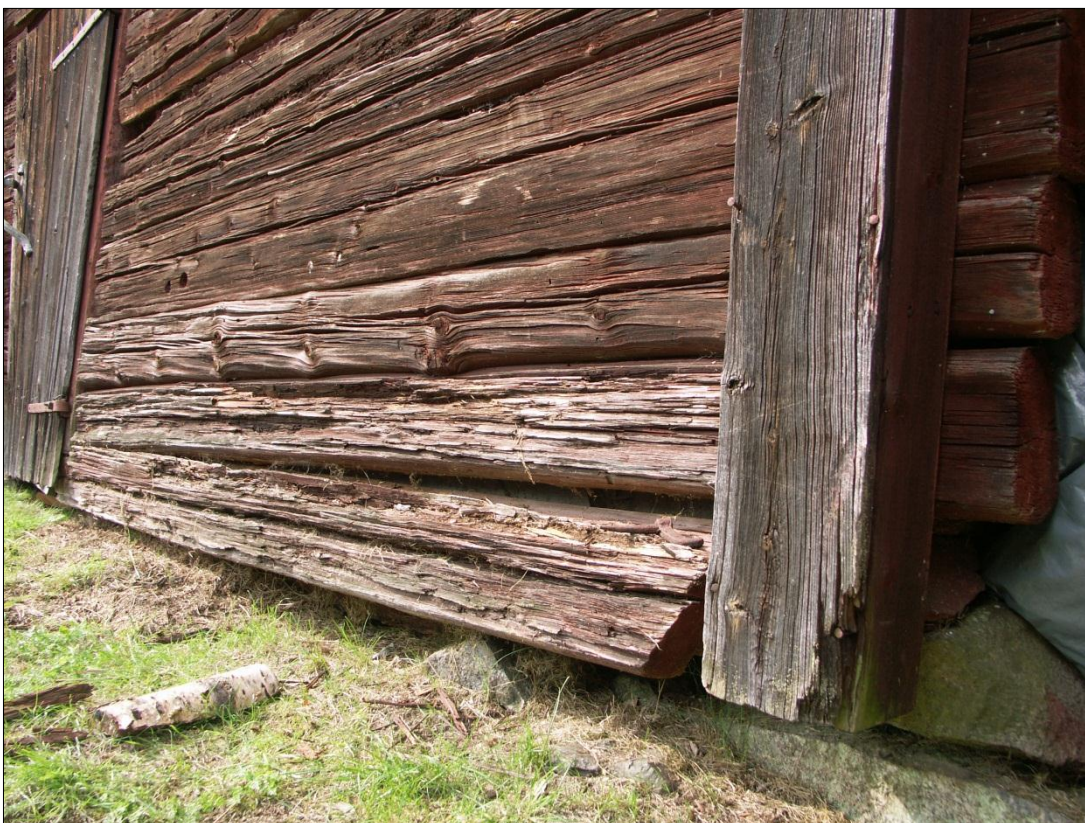
Syllstock som planerades att ersättas på boddelen närmast portlidret

Syllstocken på boden närmast portlidret och på dess långsida mot öster har ersatts i sin helhet, dragits fram till portliderstolpen och tappats in i denna och, placerats på den återlagda grundstenen samt förankrats med dymlingar då knutkedja saknas. Syllstocken har inte försetts med urtag för tröskel. Ett parti av stockvarv två, timmervarvet ovanför syllstocken, har ersatts. Knutbrädorna återställes alternativt nyttillverkas med de befintliga som mall, då dessa är rötskadade nedtill. Befintliga knutbrädor var profilerade efter timmerstommen.

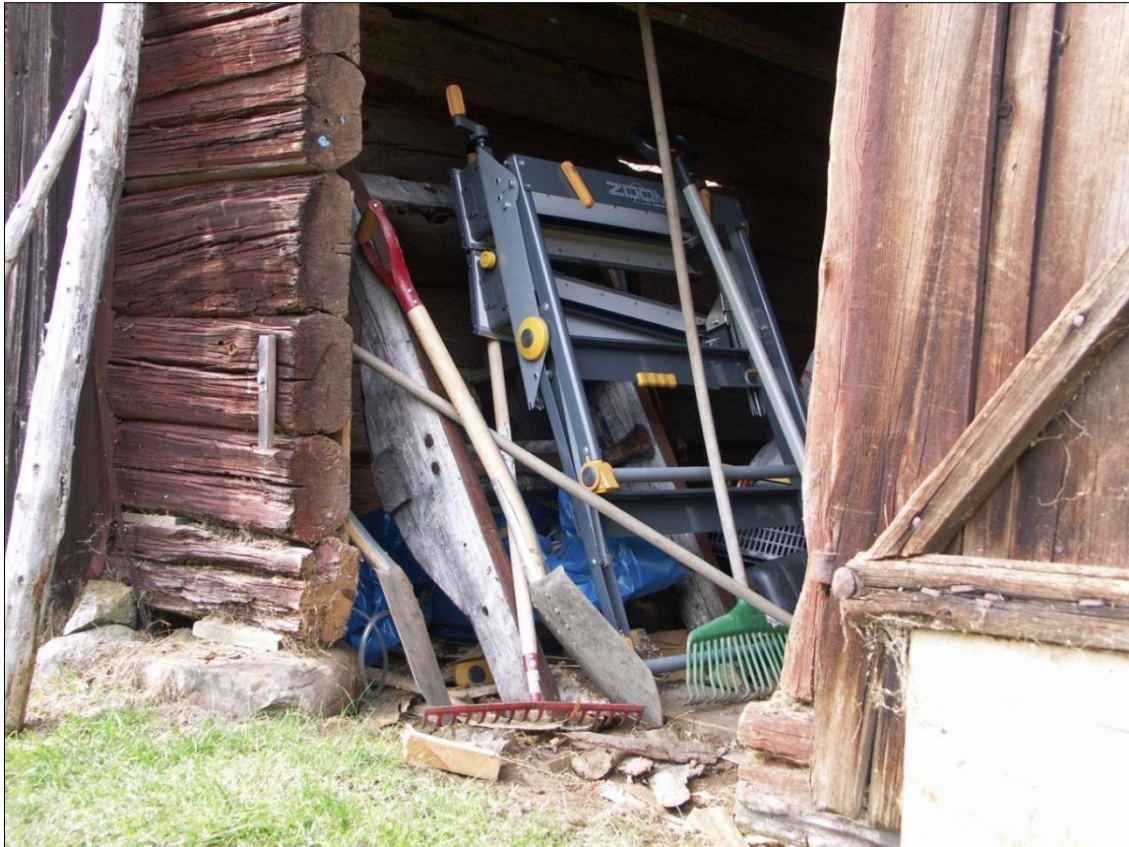
Tröskeln i bodens syllstock hade sågats bort i ett tidigare skede

Markytan i anslutning till dörr och saknad tröskel på bodens långsida mot öster har grävts ur och fyllts i med dräneringssingel.

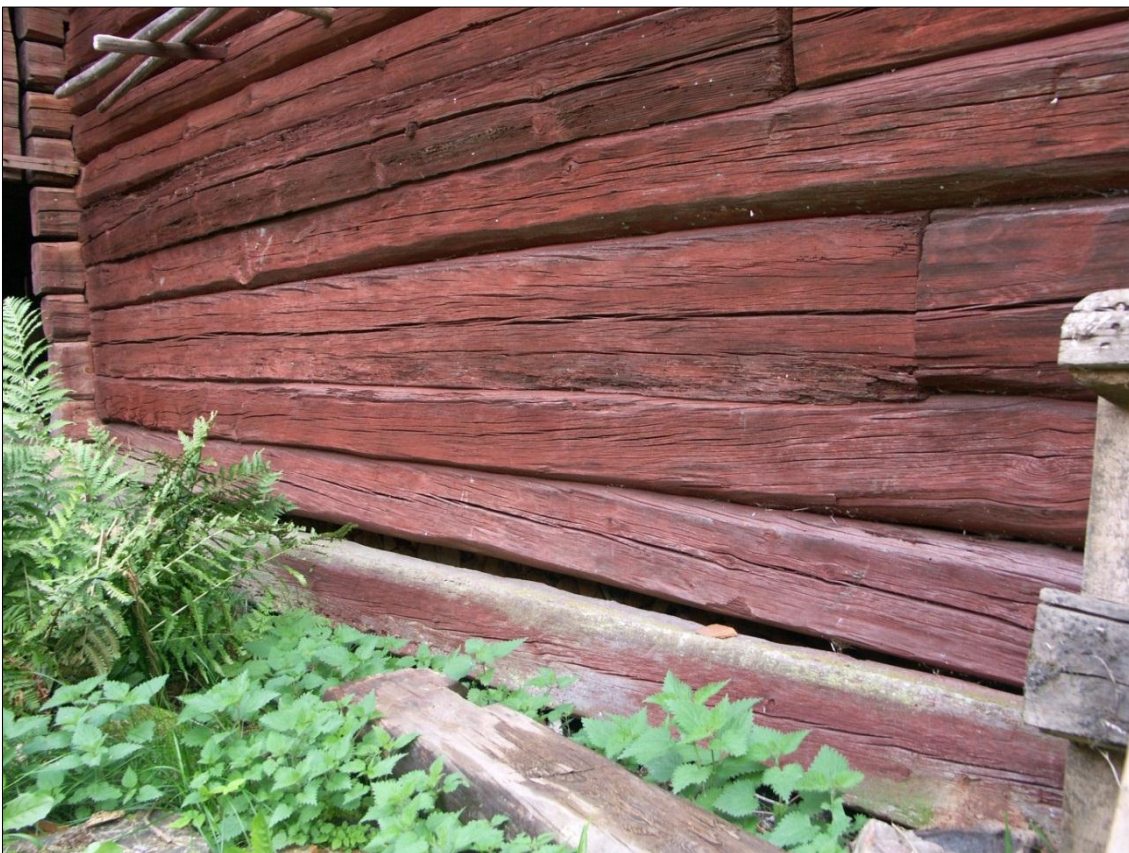
Ifyllnadsstocken på bodens långsida mot V hade sjunkit ned

Ifyllnadsstocken på bodens långsida mot väster och fägården har lyfts upp i läge. Markytan intill långsidan mot väster och fägården har grävts ur, grundstenar har frilagts och den utgrävda ytan har fyllts med dräneringssingel.

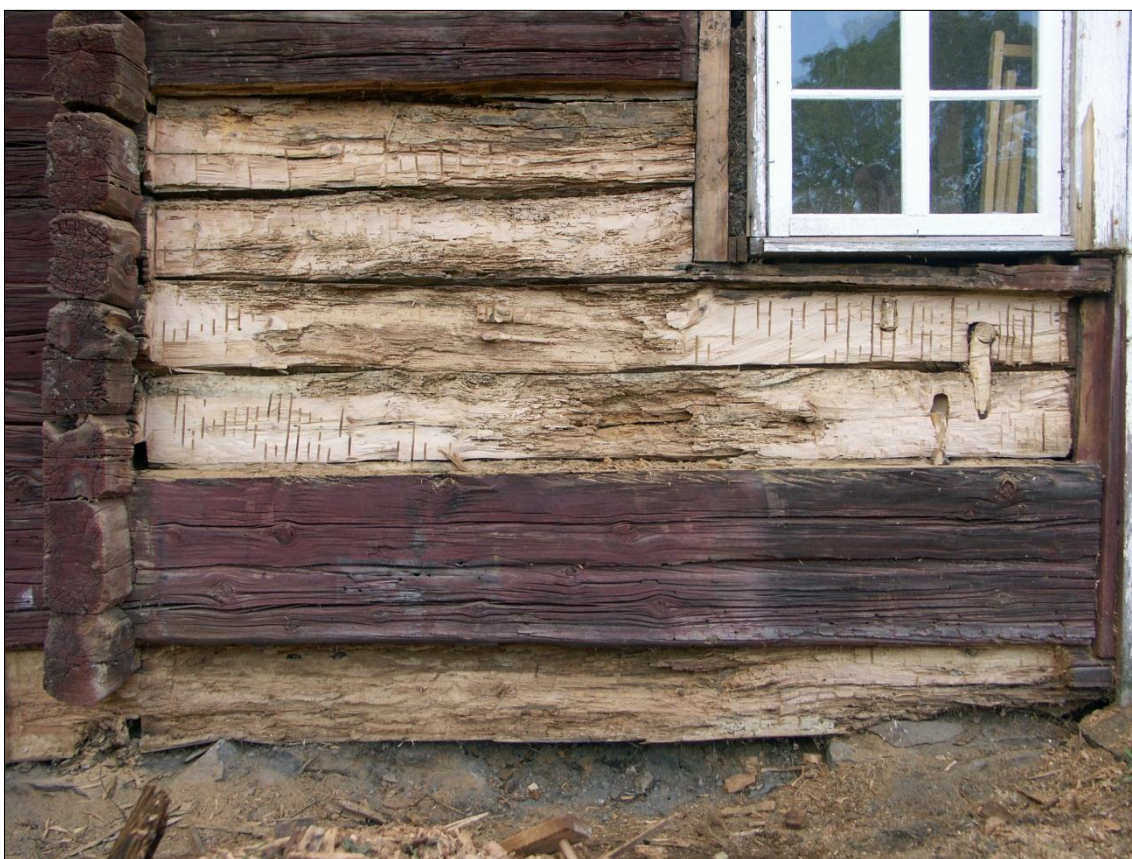
Syllstock och stockvarv fyra, fem, sex och sju har renbuggits från rötskadade partier

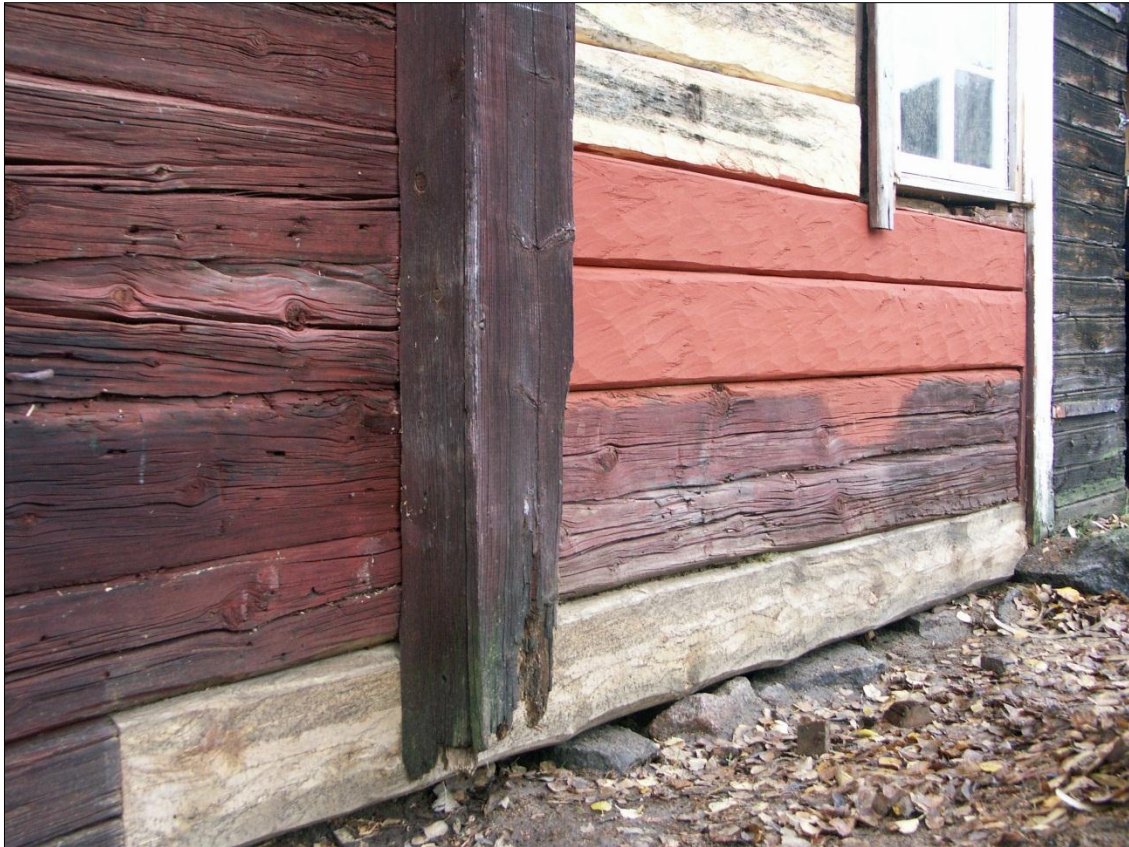
Stallets långsida mot Ö med ersatt partier av syllstock och stockvarv fyra samt rensade och halvslade partier

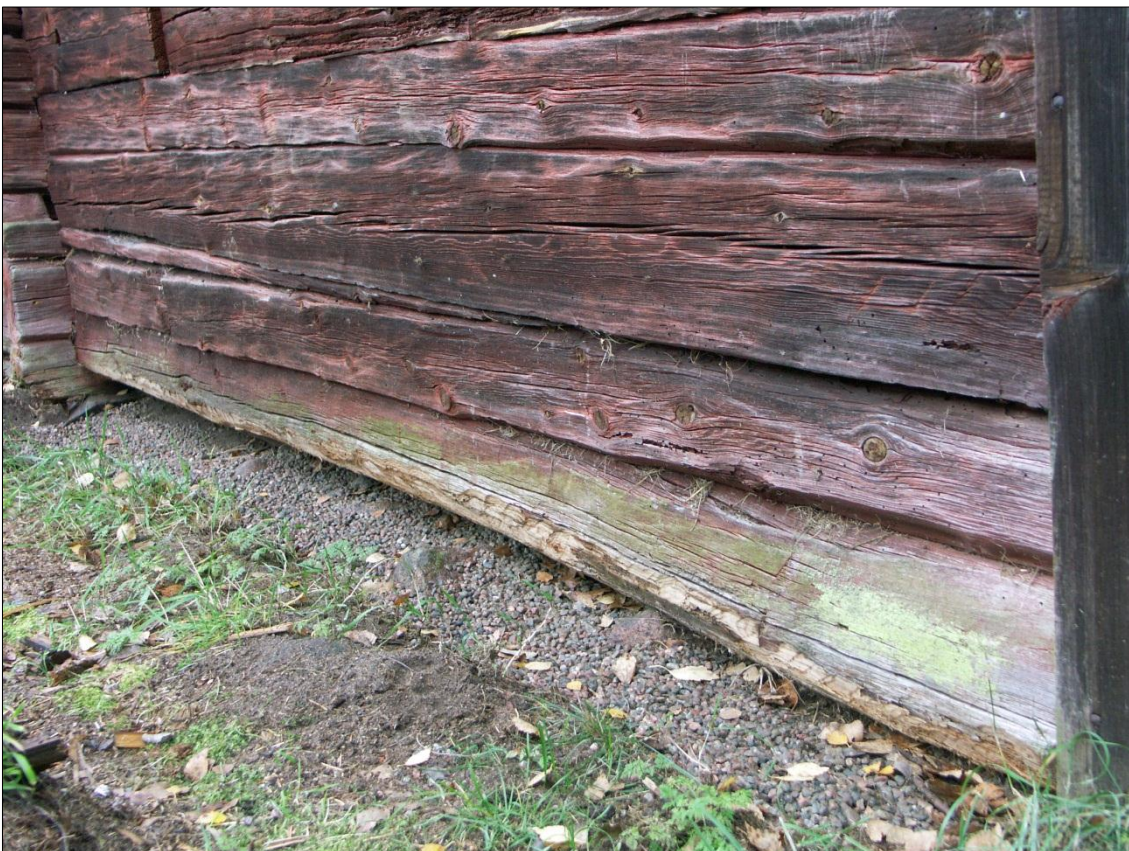
Syllstock på stallängans långsida mot V har rensats från rötskadade ytskikt

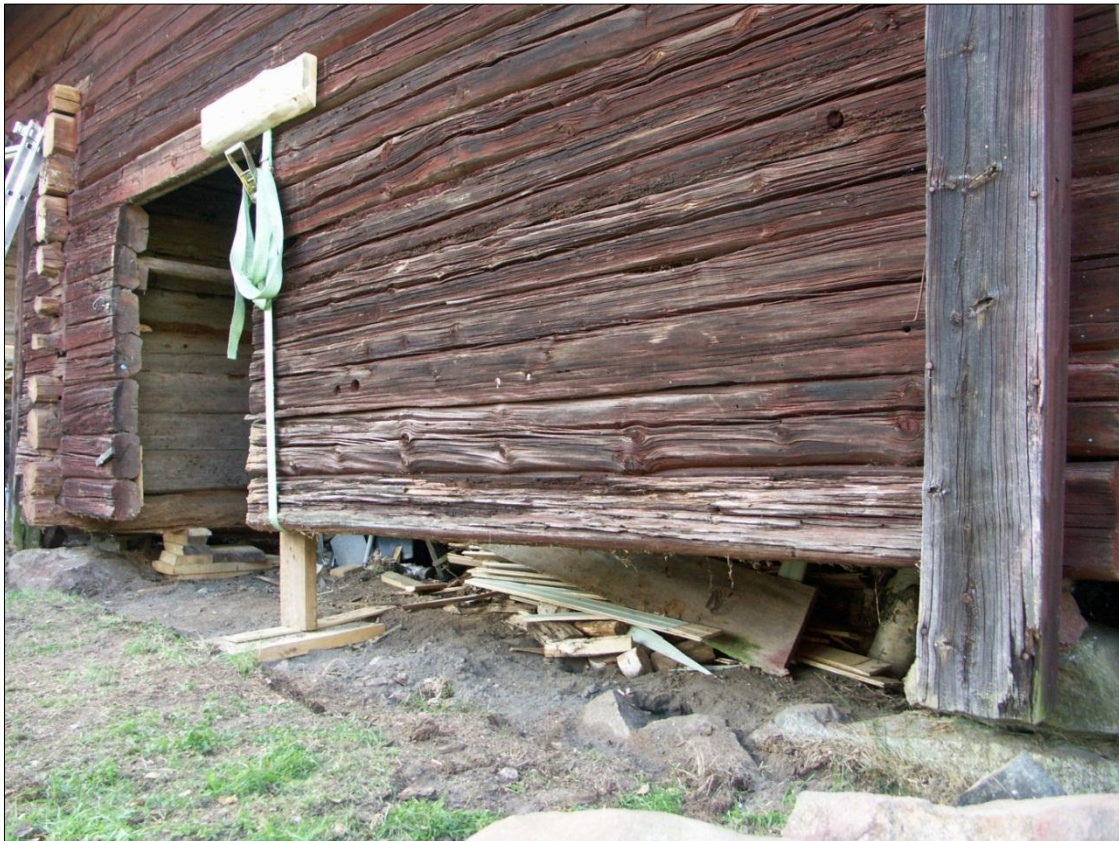
Timmerstommen har lyfts och riktats på bodlänga och portlider

Timmerstommen har lyfts och riktats inför åtgärder.

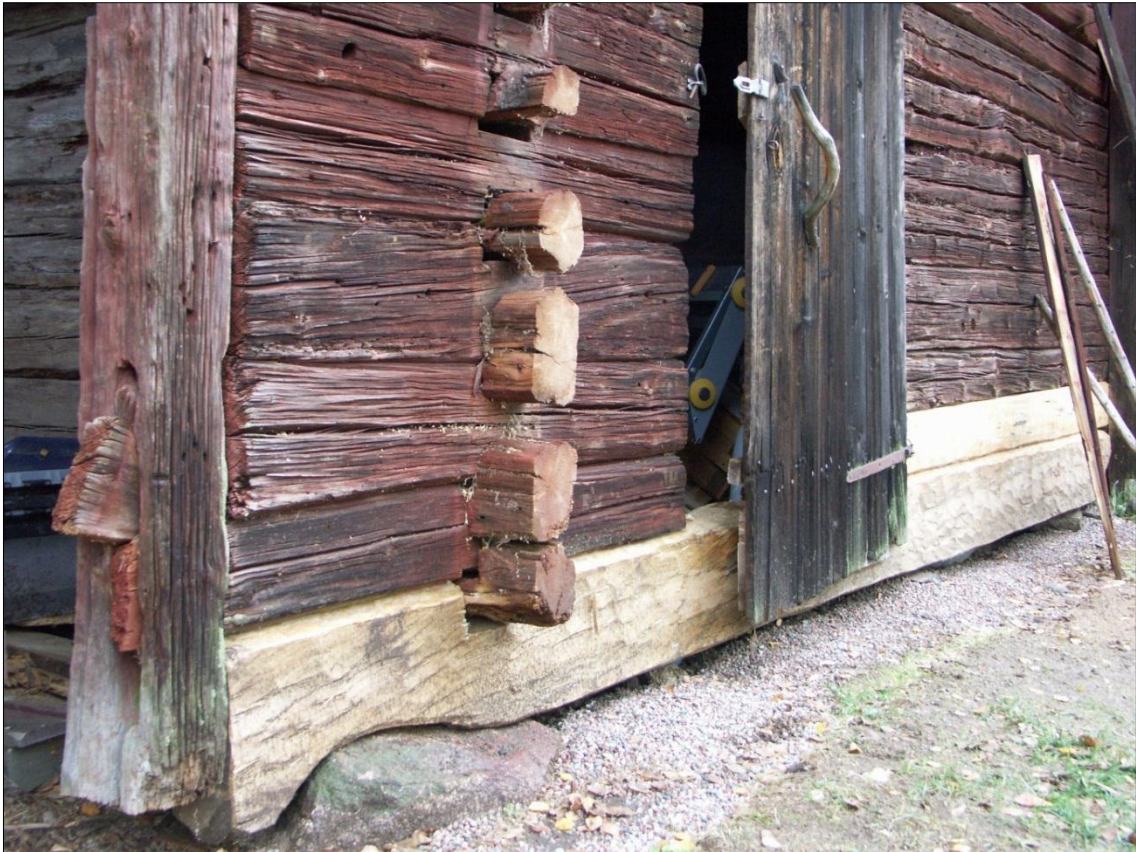
Ersatt syllstock som nu sluter an till portliderstolpen, ersatt parti i stockvarv två

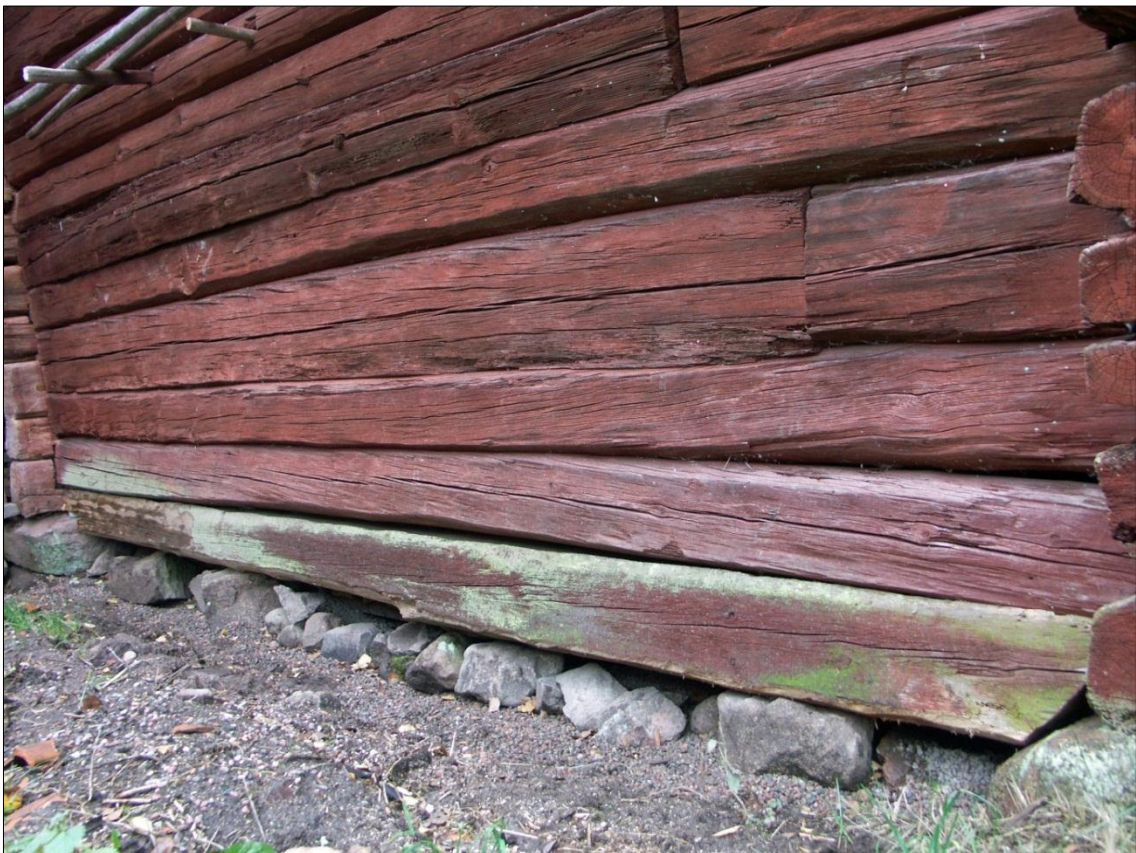
Ifyllnadsstocken på bodens långsida mot V har lyfts upp i läge och grundstenar har lagts på plats

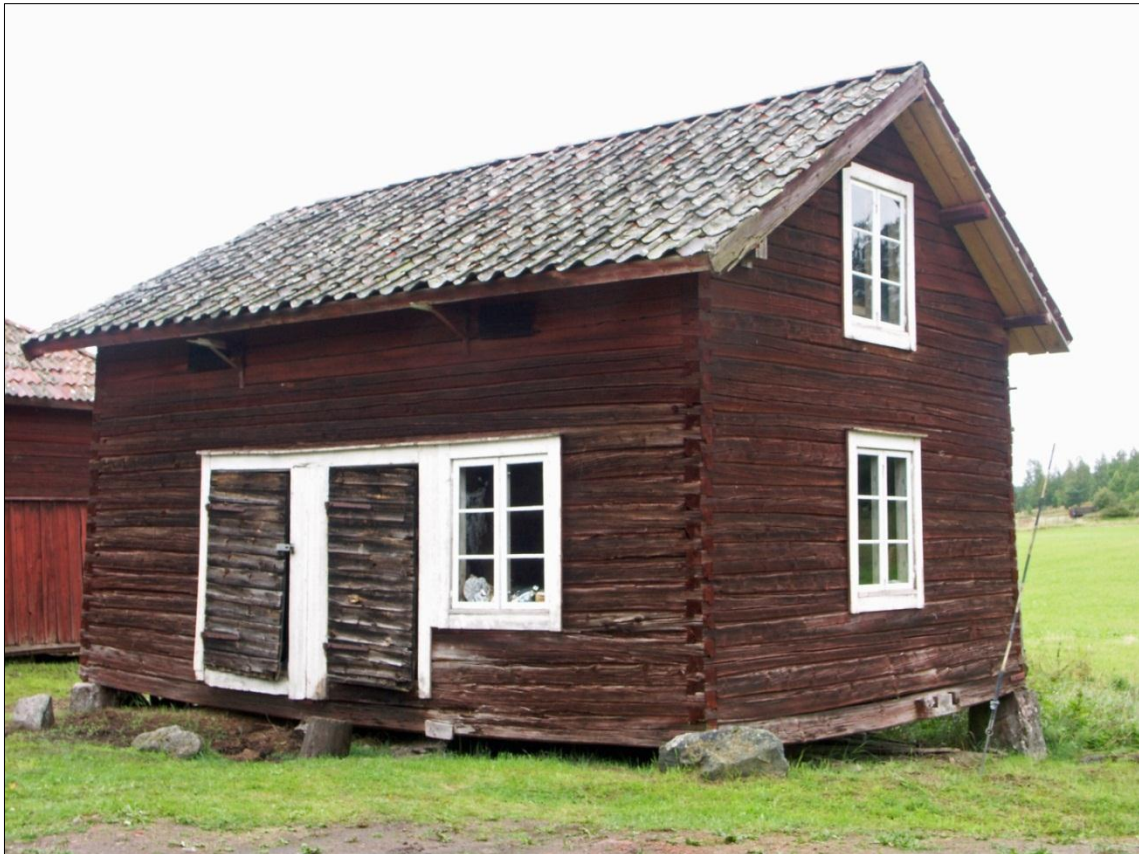
Magasinets långsida mot S och gaveln mot Ö

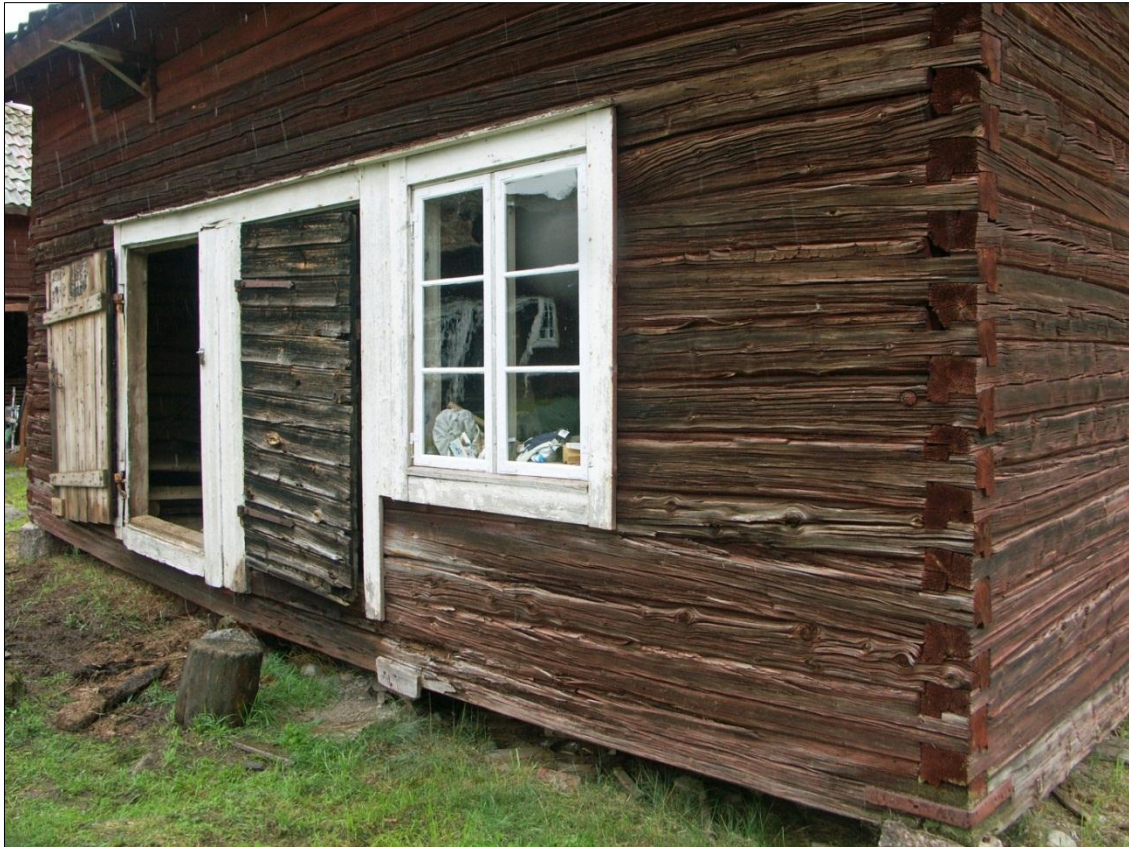
Magasinets långsida mot S med plankdörrarna till de två bodrummen

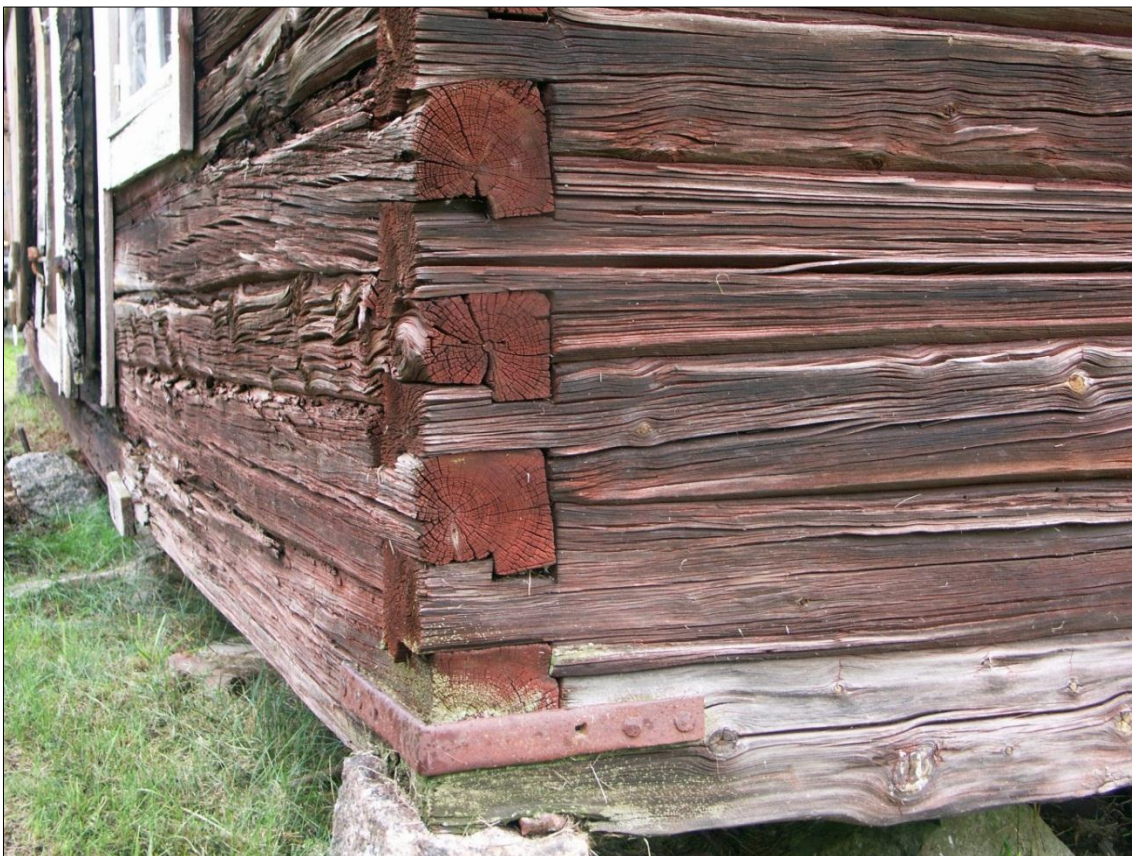
Haklaxknut i magasinets hörn mot SO

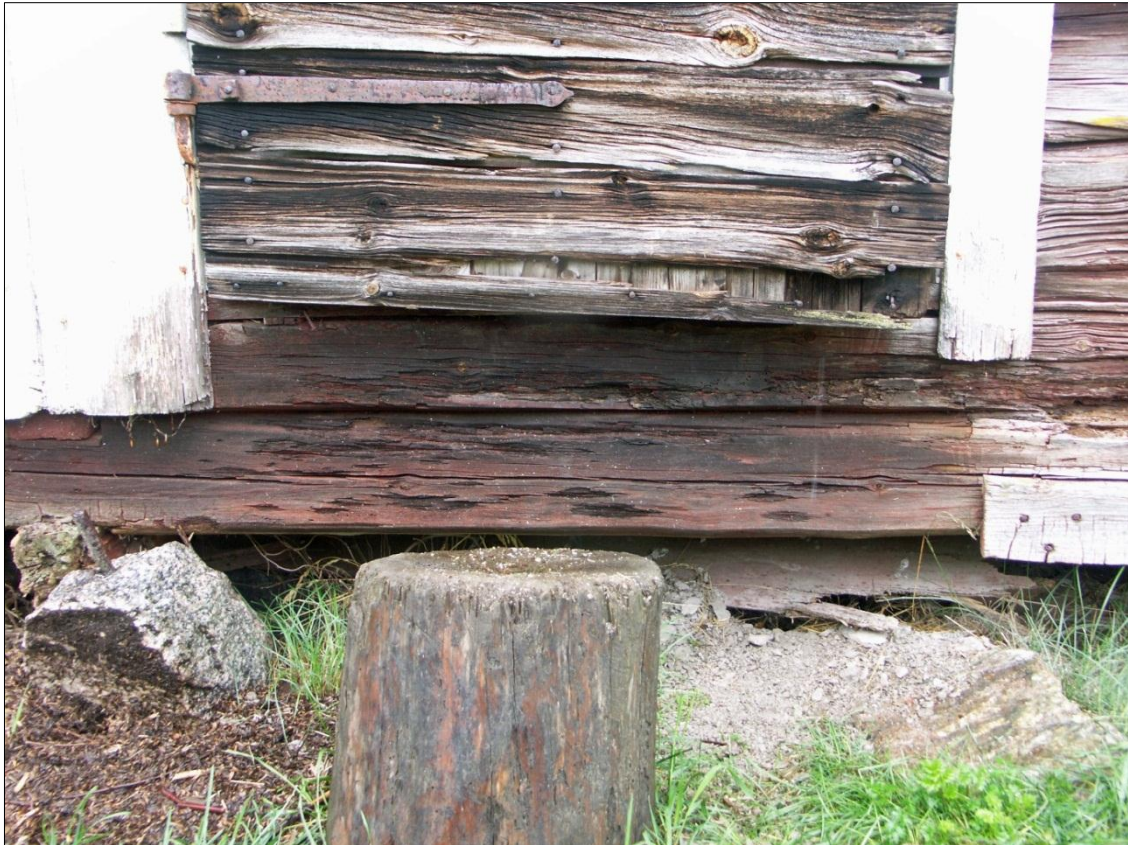
Syllstock/tröske i anslutning till boddörren närmast mot Ö

Tröskeln under boddörr på långsidan mot söder har konditionsbesiktigats.

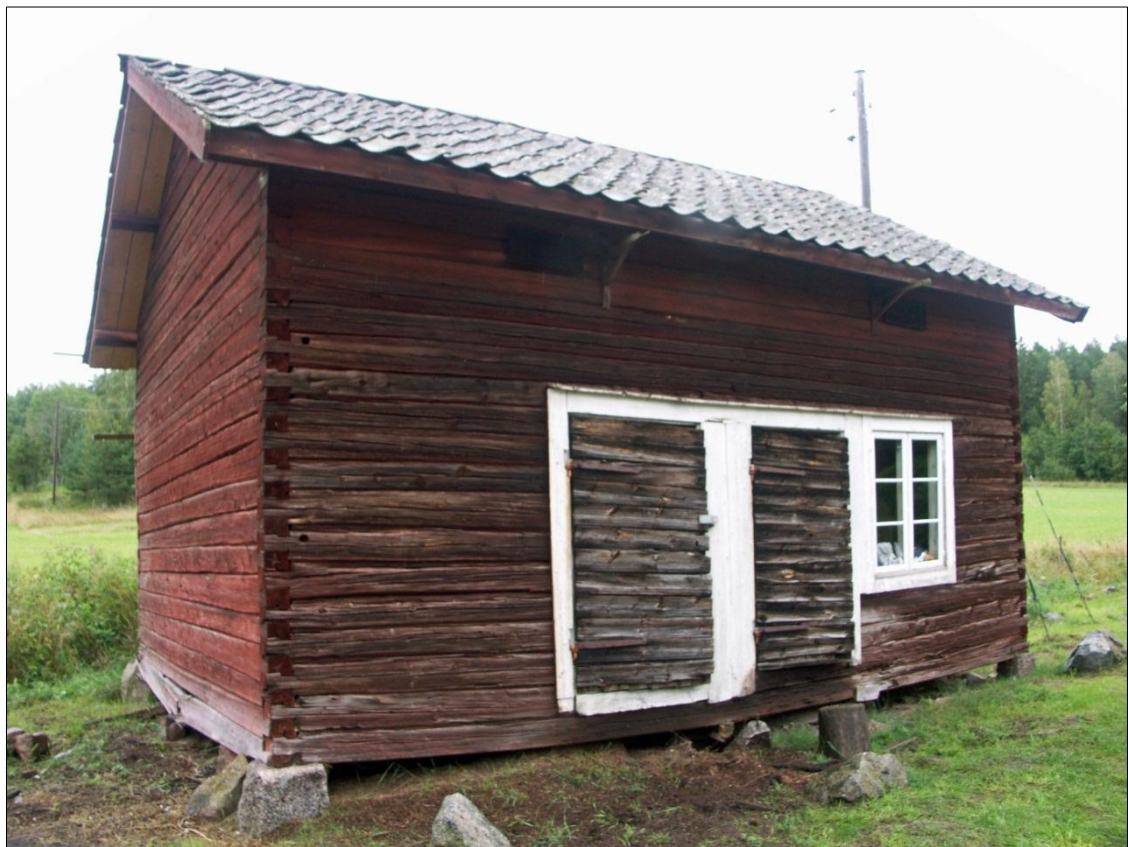
Magasinet's gavel mot V och långsida mot S
