Antikvarisk kontrollrapport 2012:40

Byggnadsvårdsåtgärder på timmerstommar Etapp 1, stall, lider och bod, Etapp 2, magasin

Hertigbo 1:21
Huddunge socken
Heby kommun
Uppsala län

Dnr Km 357/2012
Agnetha Pettersson, 2012

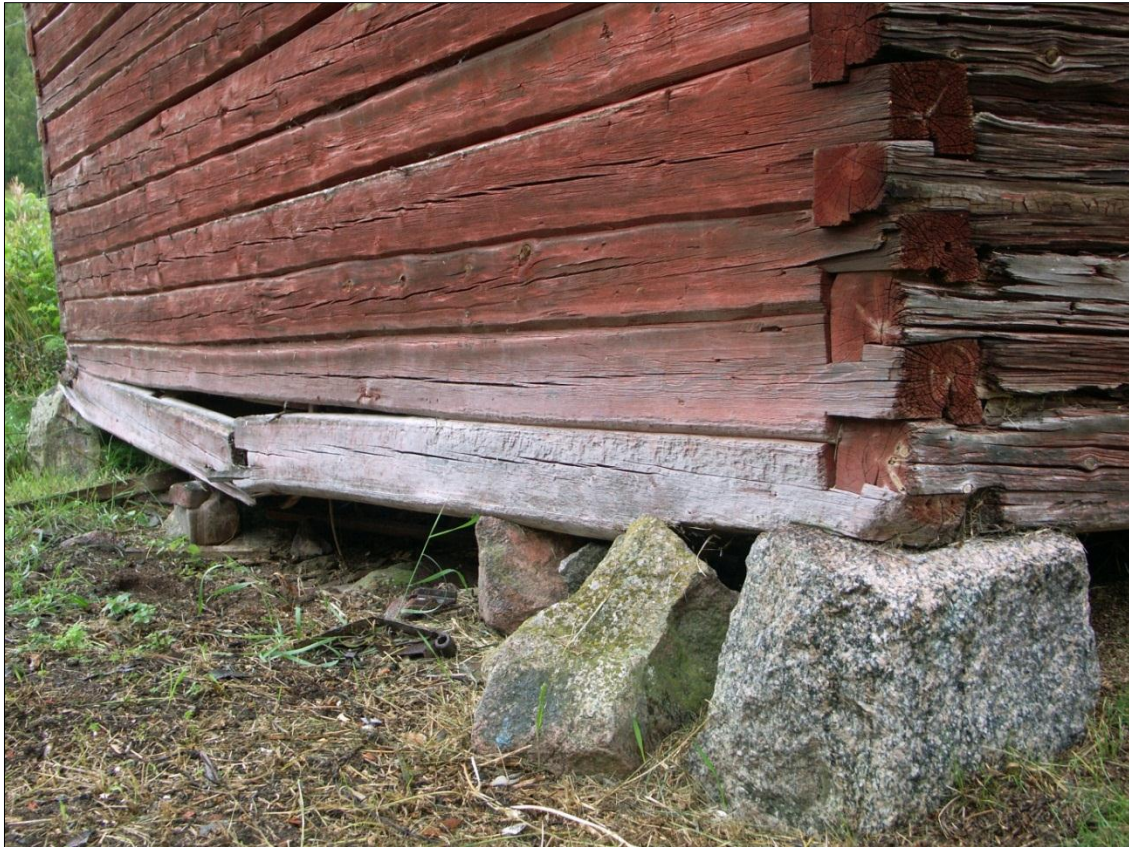
Brott i syllstocken på magasinets gavel mot V, i anslutning för håltagning för golvbjälklag

Syllstocken plus mindre parti av stockvarv två mot timmerknut mot nordväst har ersatts på gaveln mot väster. Åtgärderna blev mindre än planerade på denna sida, då stockvarv två var i sådan kondition att endast en begränsad ilagning bedömdes behöva utföras.

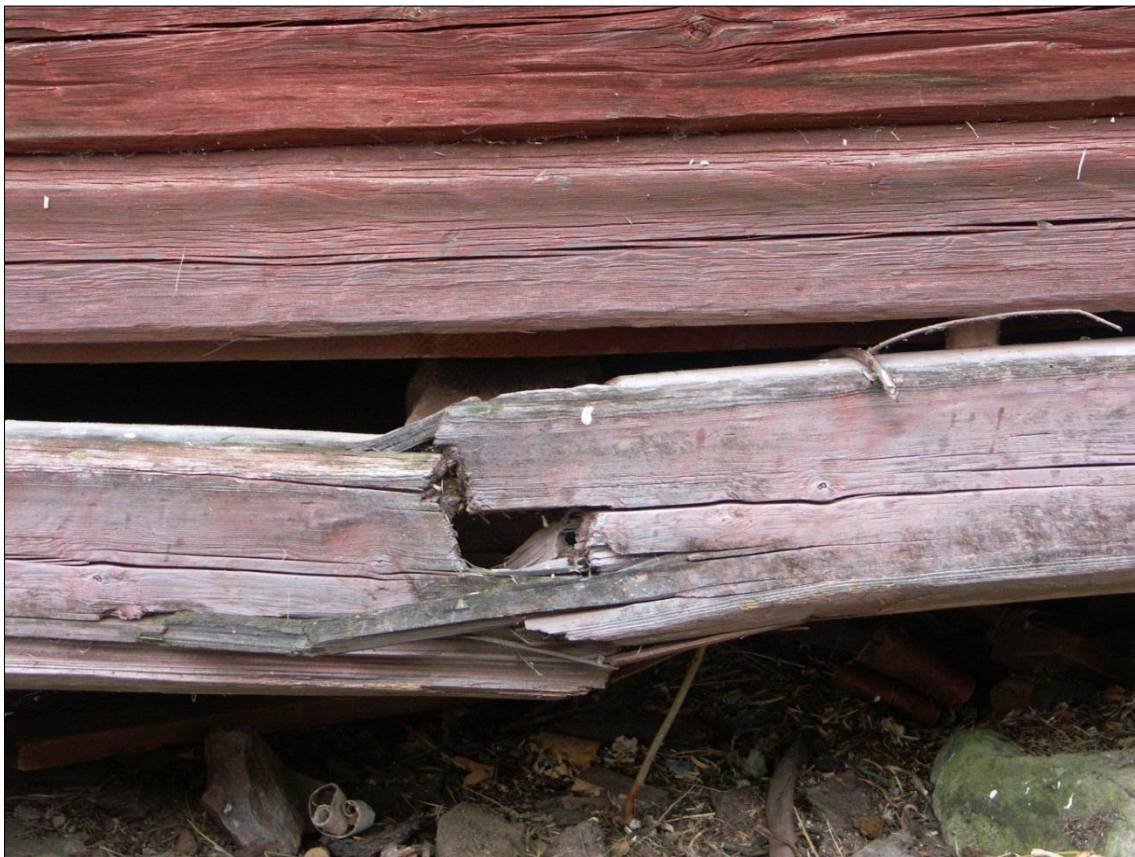
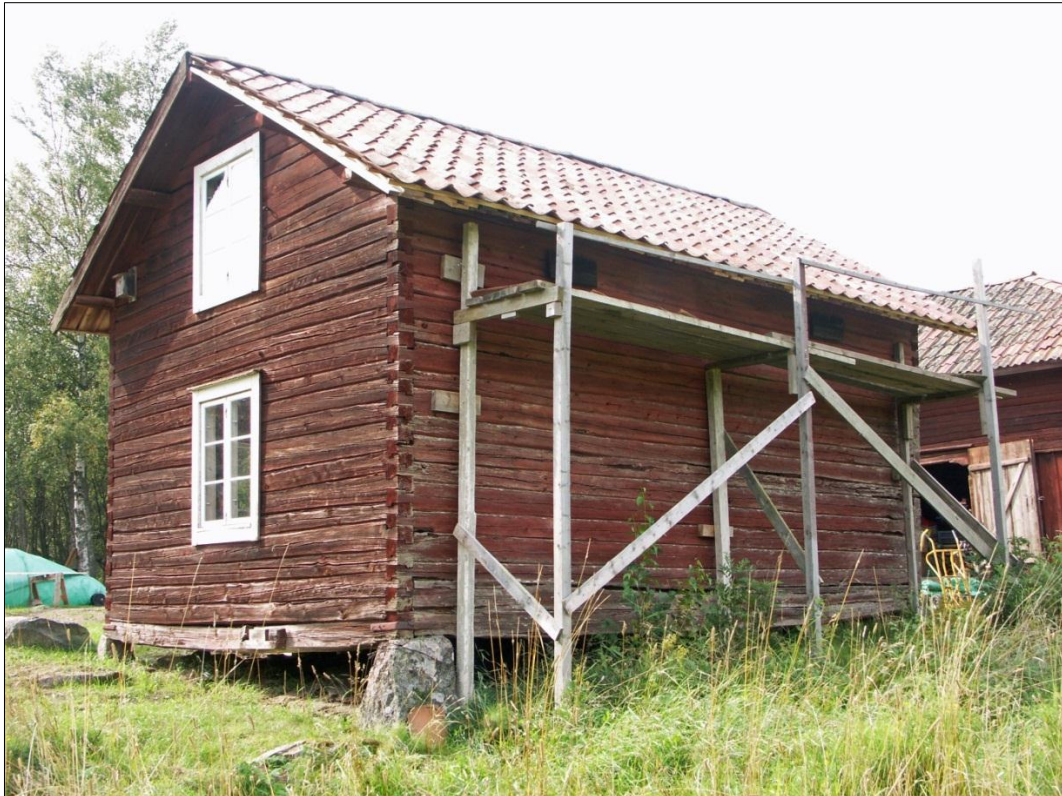
Magasinets gavel mot Ö och långsida mot N. På långsidan finns två ventilationsöppningar med luckor

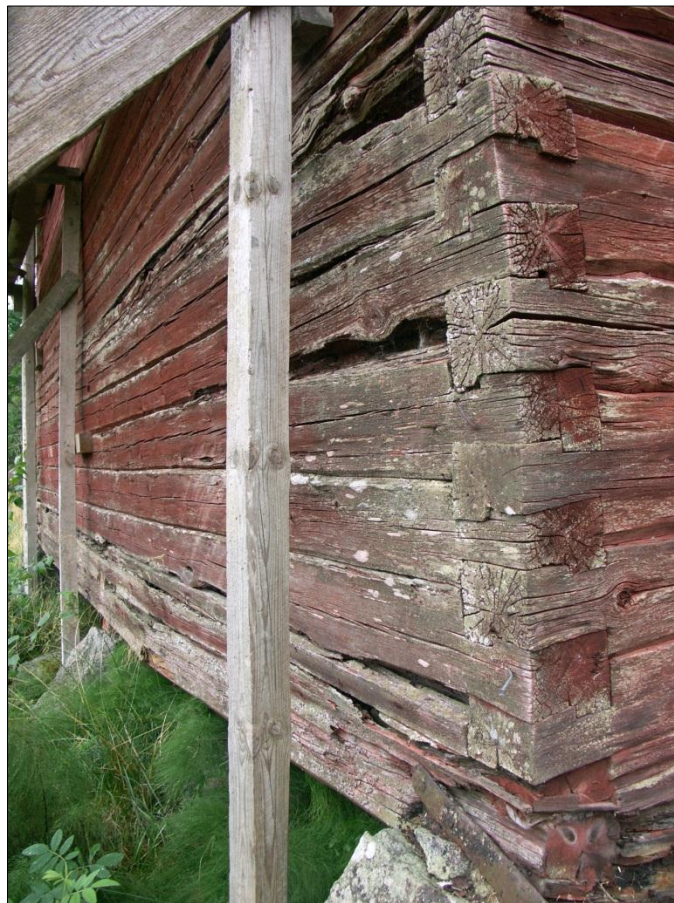
Långsidan mot N med rötskador i timmerstommen, fickor och halvsulningar

I samband med byggnadsvårdsåtgärderna på magasinets timmerstomme, diskuterades en panelning av byggnadens norra långsida i syfte att skydda denna mot fortlöpande skador och för att undvika behov av framtida timmerbyte. Stockvarven är delvis rötskadade, med ytliga fickor och har tidigare halvsulningar.

Syllstocken samt stockvarv två och tre ersattes i sin helhet på långsidan mot norr.

Upplandsmuseet och Länsstyrelsen anser en panelning av magasinets norra långsida vara en rimlig åtgärd med hänsyn till timmerstommens kondition.

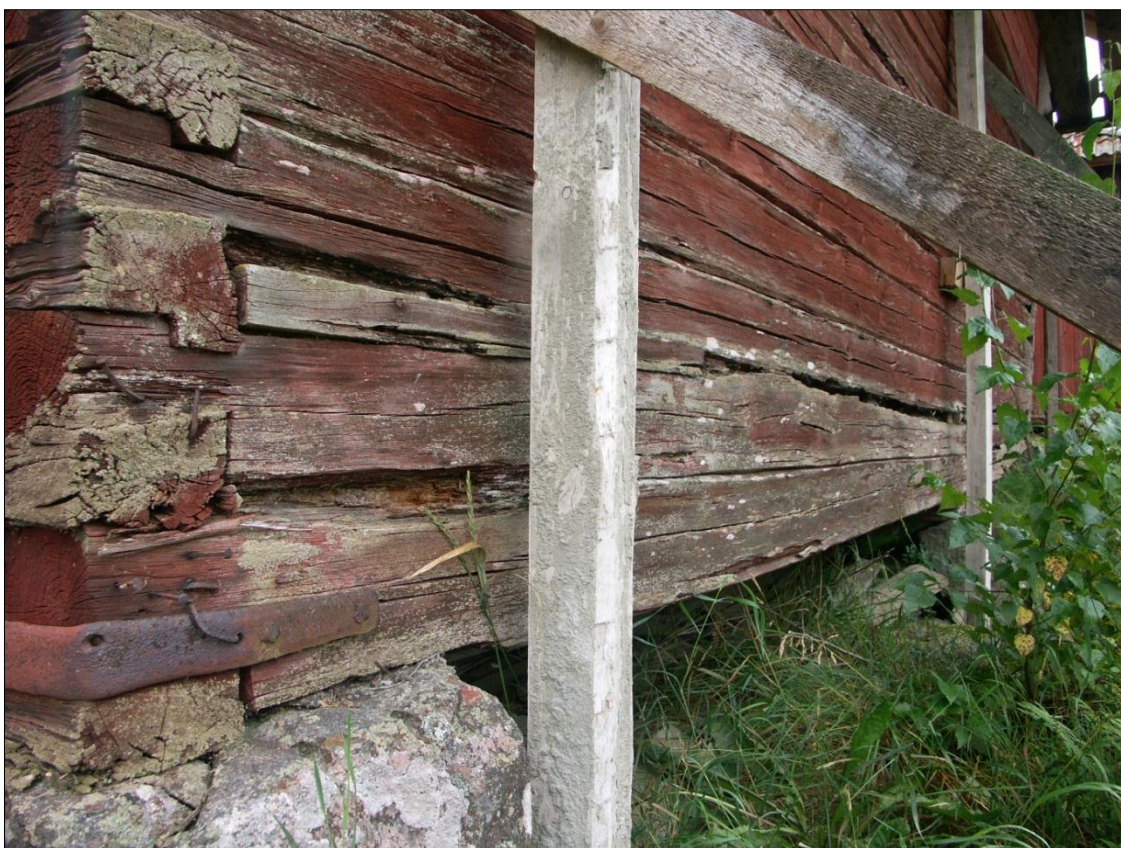
Långsidan mot N med rötskador i timmerstommen, fickor och halvsulningar

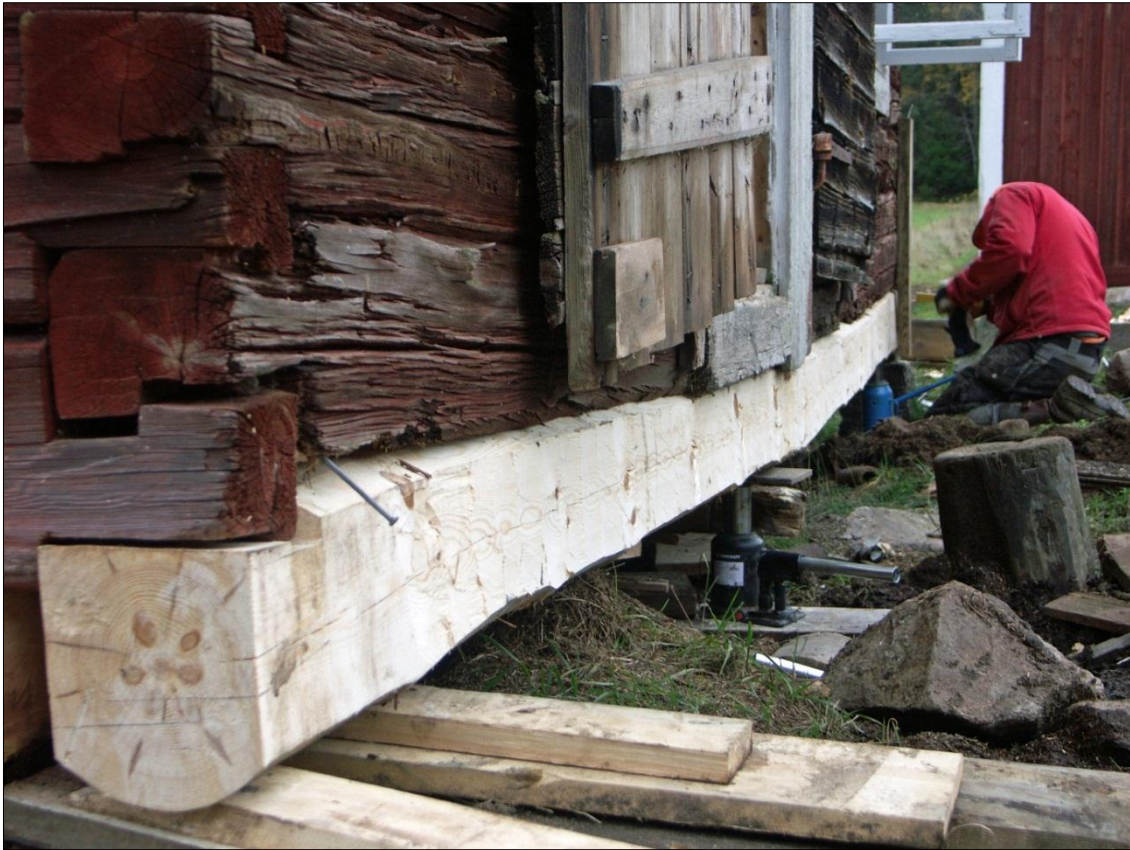
Jonas Marcus provar in den nya syllstocken på långsidan mot S

Syllstocken har bytts i sin helhet på långsidan mot söder. Den tidigare befintliga syllstocken var mycket böjd.

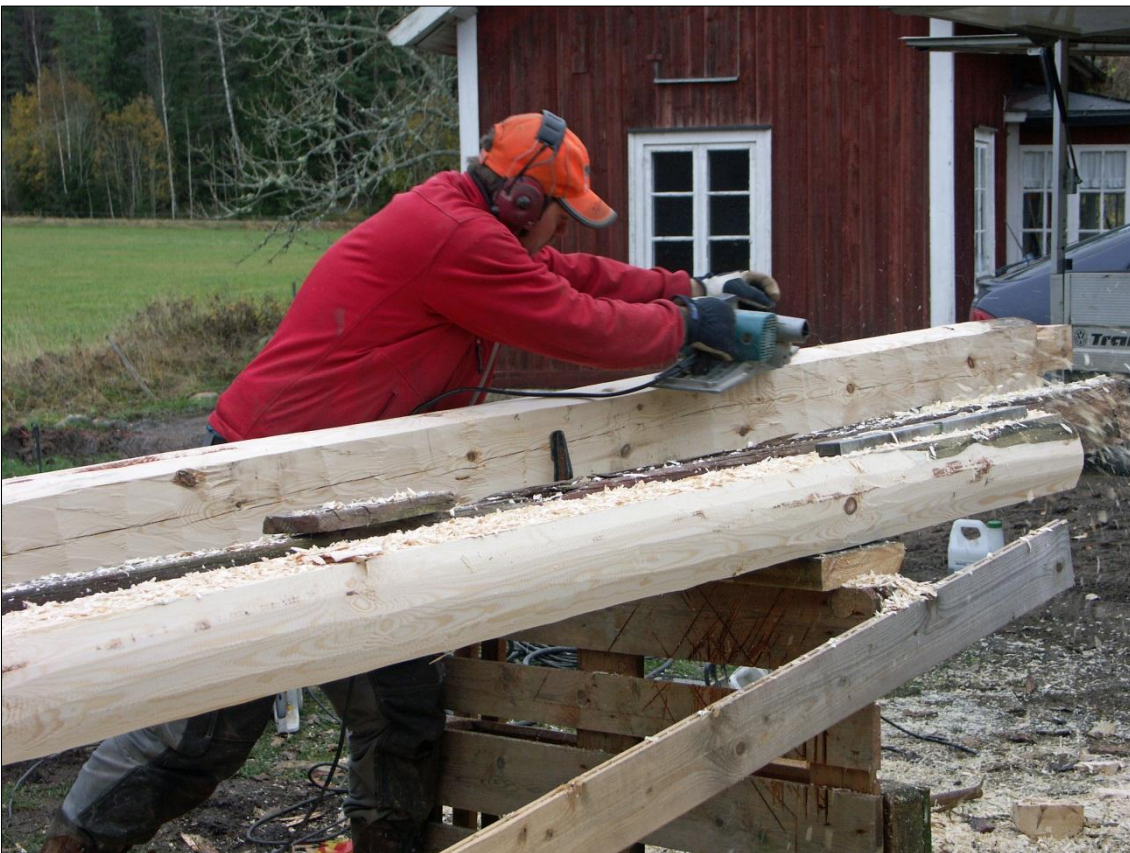
Jonas Marcus justerar ny syllstock

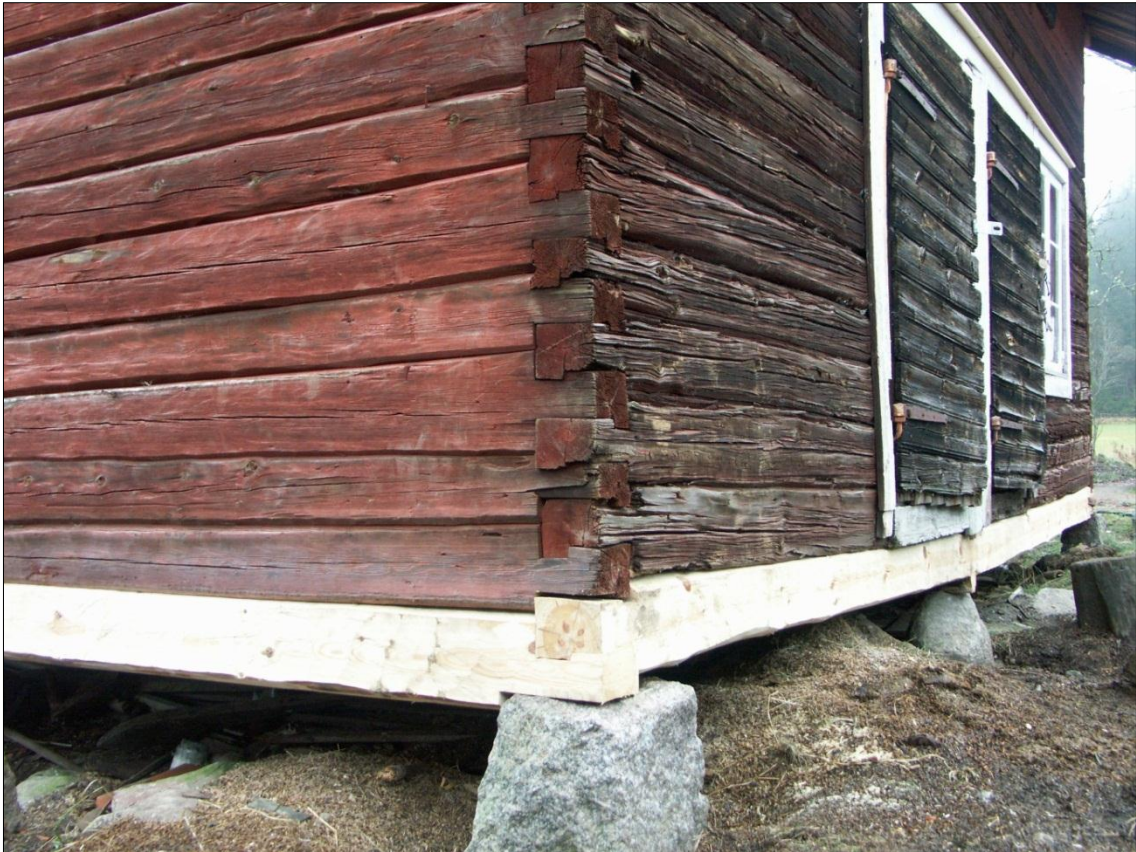
Nya syllstockar har monterats på magasinets gavel mot V och långsida mot S

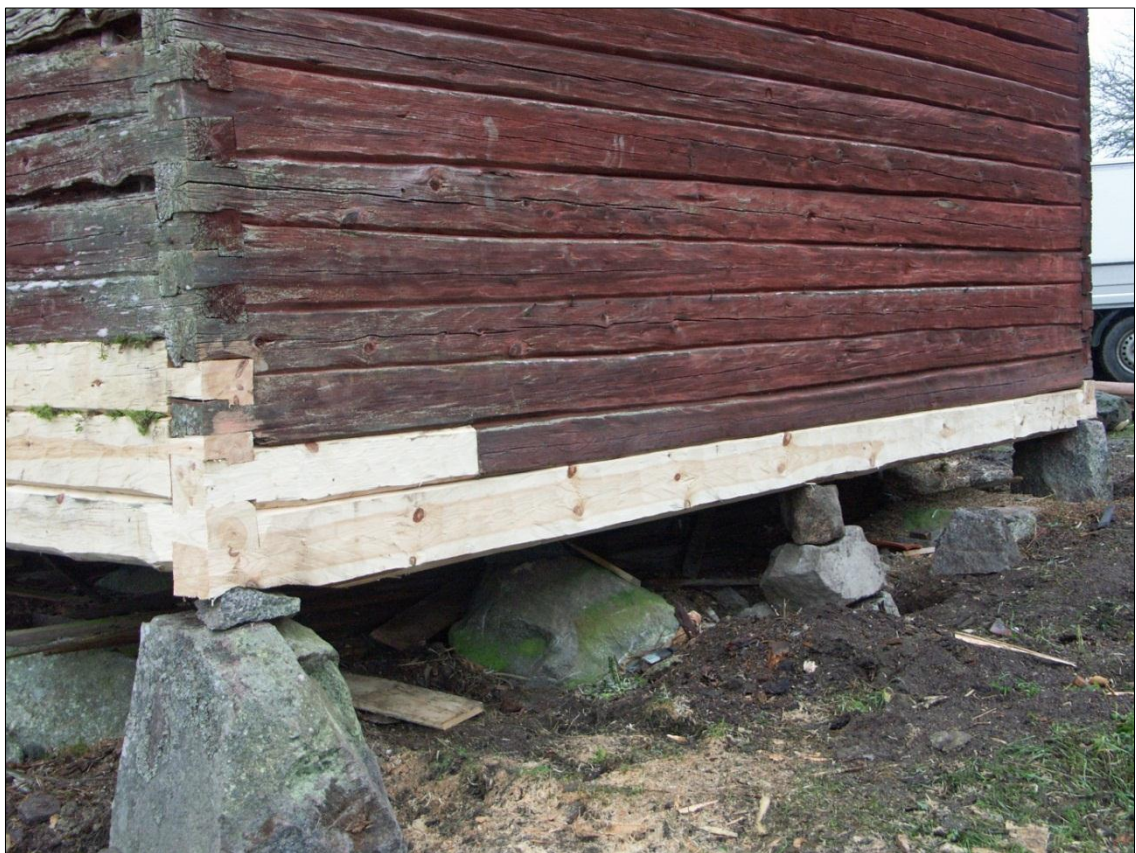
Ny syllstock och skarvat stockvarv på magasinets gavel mot V

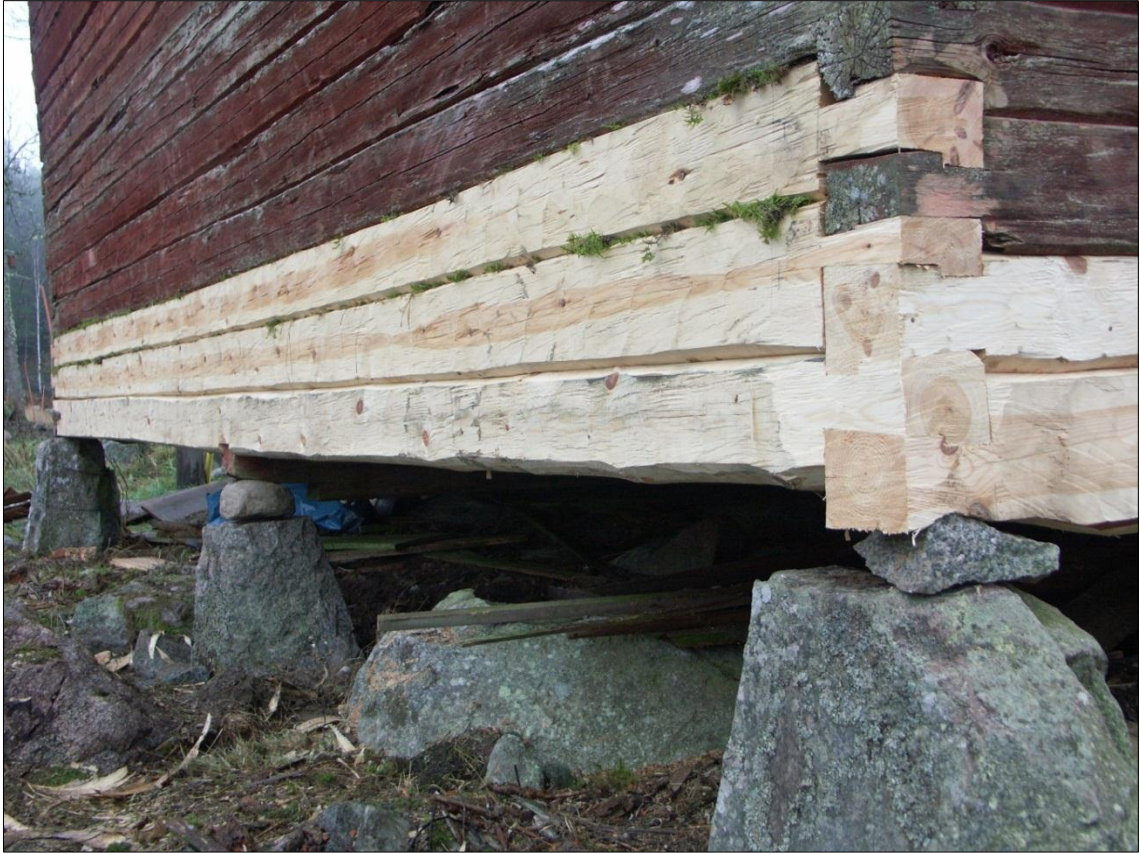
Ny syllstock och två nya stockvarv med haklaxknutar på magasinets långsida mot N

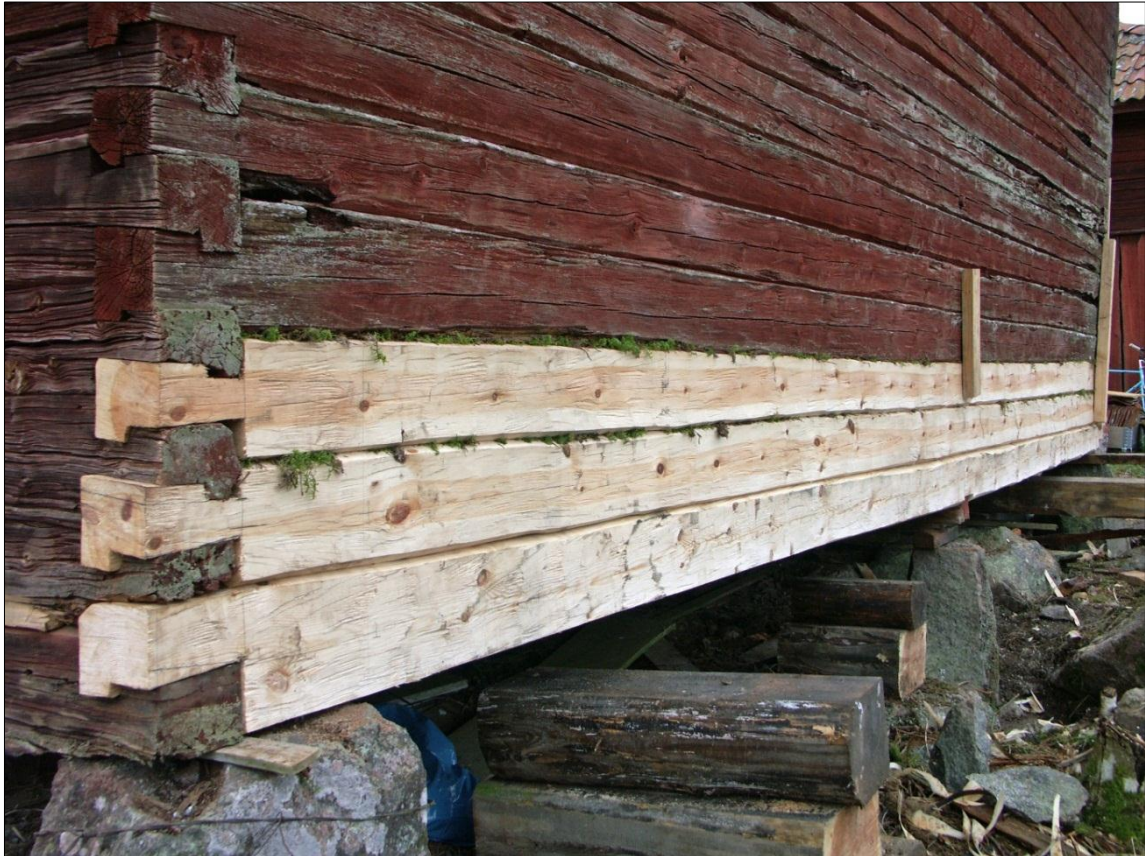
Ny syllstock och två nya stockvarv med haklaxknutar på magasinets långsida mot N

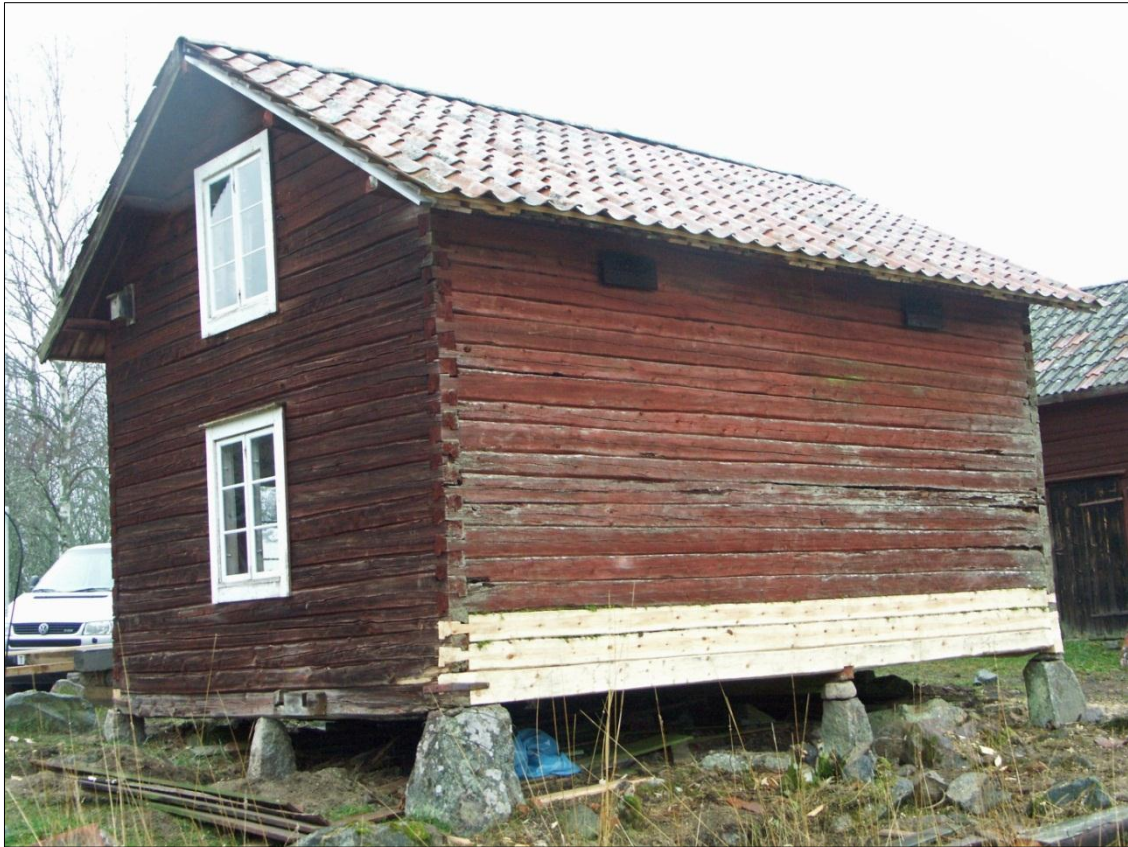
Ny syllstock samt två nya stockvarv på magasinets långsida mot N

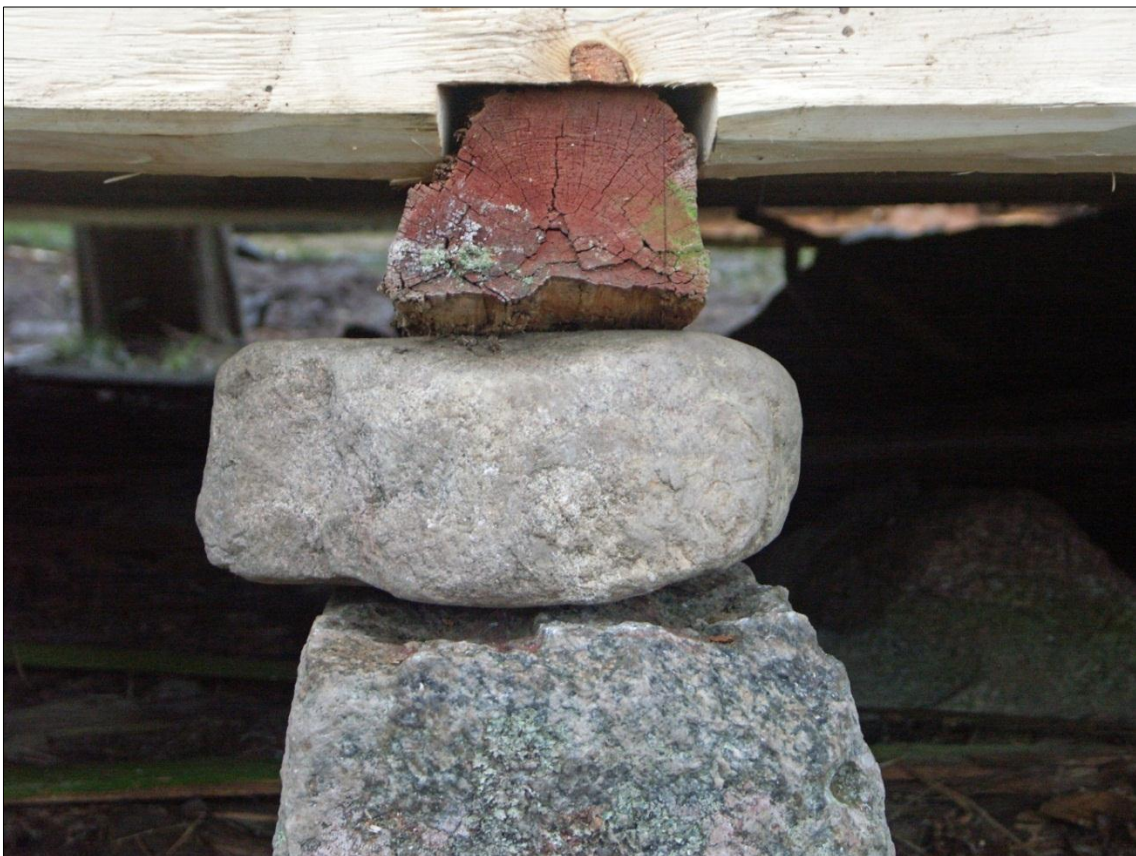
Golvhjälklag intimrat i syllstock och vilande på stenplint, magasinets långsida mot N

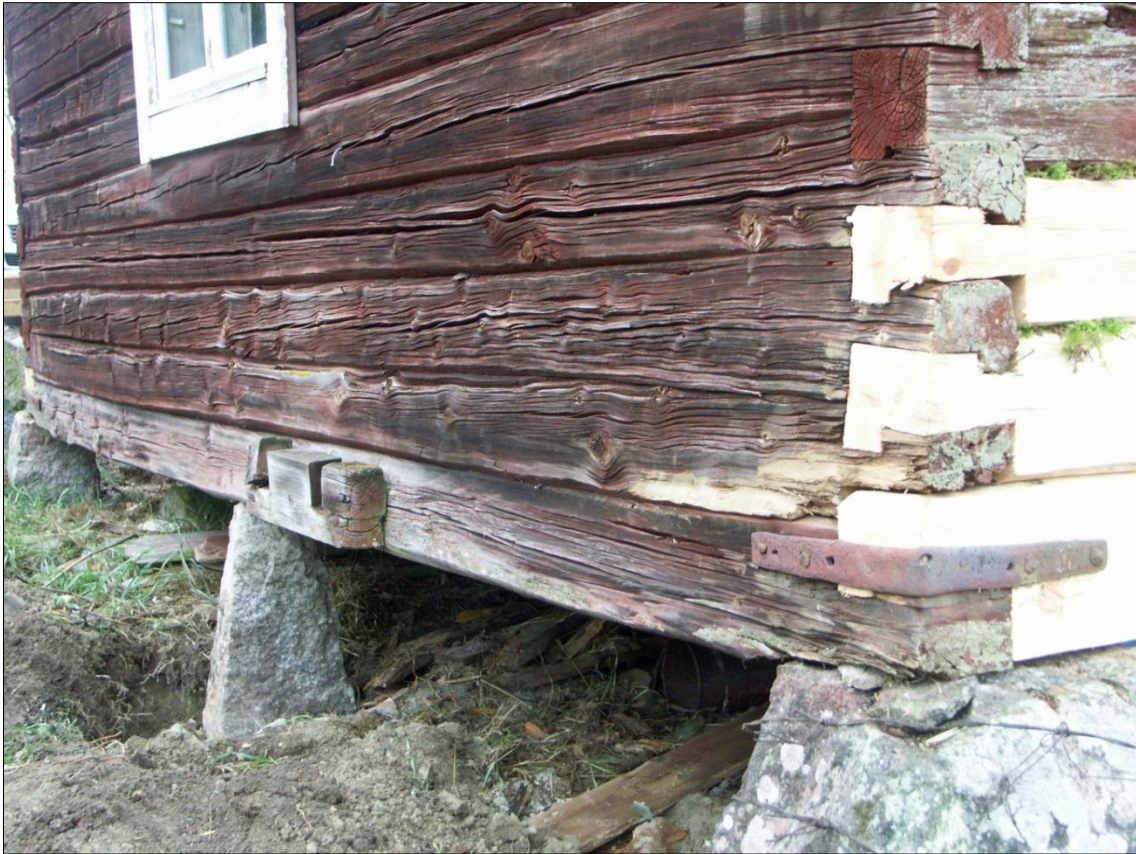
Stenplinten i anslutning till golvbjälklaget på magasinets gavel mot Ö efter utgrävning och justering

Långsidan mot söder har under mittpartiet kompletterats med ny sten med större yta, vilken i sin tur vilar på en flat sten i botten. Gavlarna har kompletterats med stenplint under i mittpartierna i anslutning till golvbjälklag, vilket har pallats upp längre in än tidigare befintligt. Timmerstomme och bjälklag vilar nu på fler stödjecpunkter än tidigare.

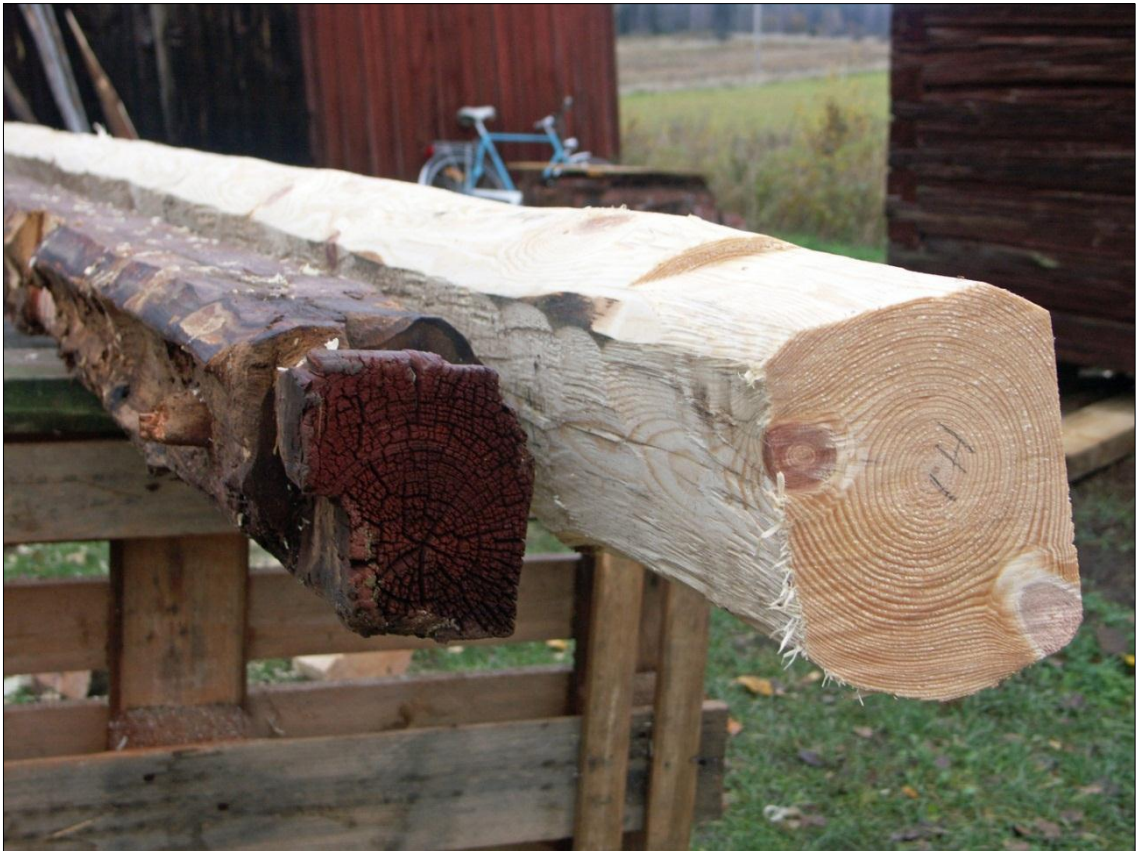
Tidigare befintlig syllstock från magasinets långsida mot S samt nytillverkad syllstock
