Byggnadsantikvarisk undersökning och dokumentation av

Ryttartorpet på Linnés Hammarby

Danmarks socken, Uppsala kommun

Upplandsmuseets rapporter 2012:42

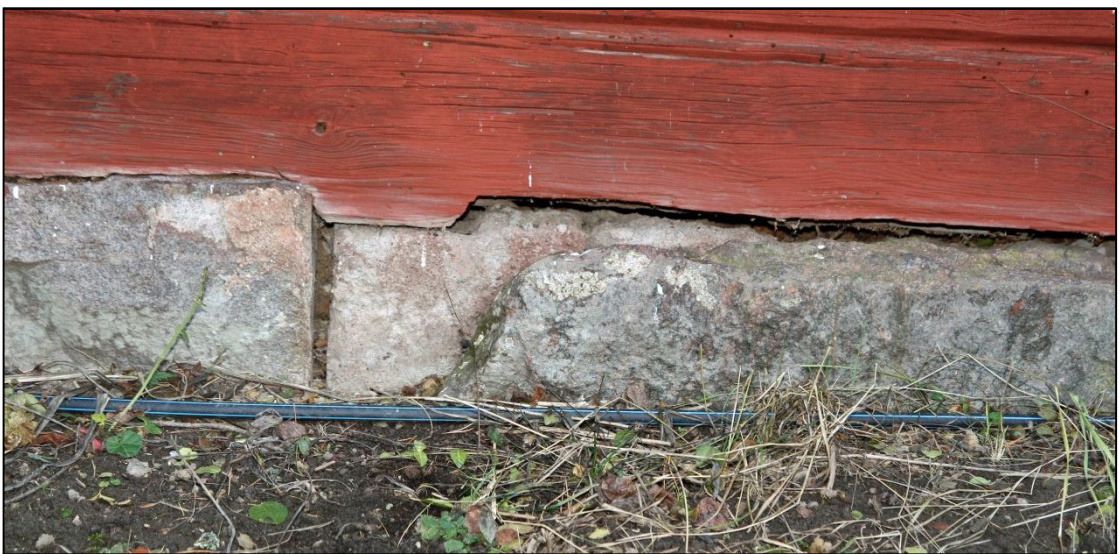
Grundsockeln är utförd med sprängd, kilad sten. Denna typ av sten blir ett vanligt byggnadsmaterial i den agrara bebyggelsen efter uppfinnandet av spränggelatin 1875. Det ursprungliga utförande tycks ha varit en oventilerad grund och stenfoten var rappad. Idag saknar grunden pustning och till största delen finns inte heller fogbruk. Flera av stenarna har glidit ur läge. Detta verkar ha varit ett återkommande problem - 1952 och 1972 anges i de ekonomiska besiktningarna att grunden ska justeras.

Grundsockel på byggnadens västra fasad. Syllen har lagts genom "iplankning". Detta sätt att laga timmerstommen anges i den ekonomiska besiktningen 1952.

Förslag Stenfoten justeras så att stenarna ligger i rätt läge, fogas och putsas med kalkbruk. Gjutjärnsventiler sätts in i stenfoten för att säkerställa god ventilation trots putsningen.

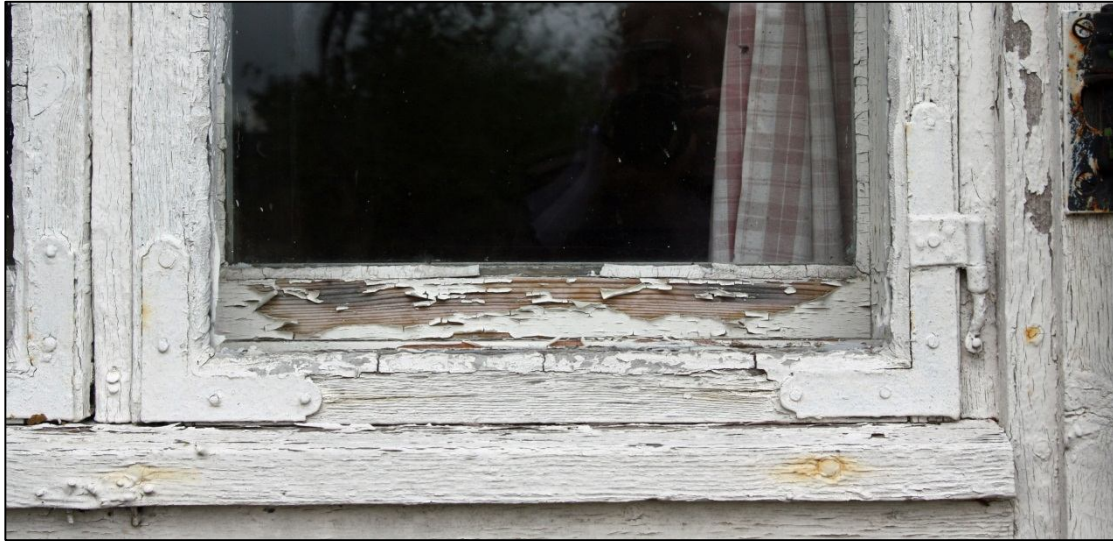
Hörnjärn och gångjärn på bottenvåningens fönster, fasad A. Järnen är av en typ som började tillverkas under senare hälften av 1800-talet och som sedan var populära fram till omkring 1900.

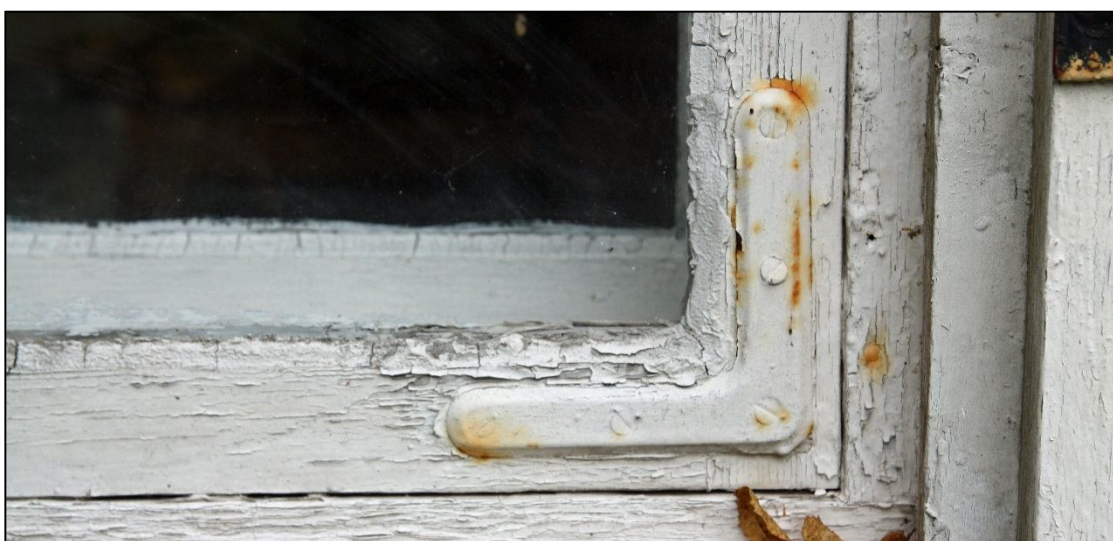
Fönsterbågarna har tidigare varit målade i en ljus kromoxidgrön färg (linoljefärgslikare 2003/5C-811). Denna färg är inte ursprunglig utan tillkom när de pressade hörnjärnen från 1900-talet sattes upp, troligen i samband med restaureringen i början av 1940-talet.

Pressat hörnjärn av en typ som var vanlig under första hälften av 1900-talet. Hörnjärnen är under den vita färgen målade med en ljus kromoxidgrön färg.

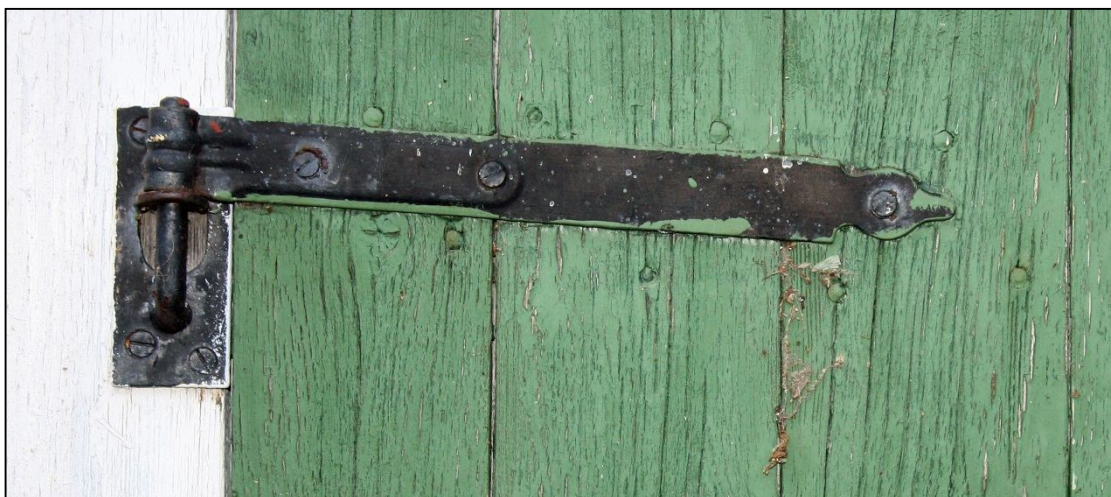
Fönsterluckorna sitter på pressade bandgångjärn av sentida utformning och är inte ursprungliga. Sannolikt tillkom de vid samma tillfällen som ytterdörren och de pressade hörnjärnen till fönstren, alltså i början av 1940-talet. Fönsterluckor nämns för första gången i den ekonomiska besiktningen 1972.

Pressat bandgångjärn till fönsterlucka.

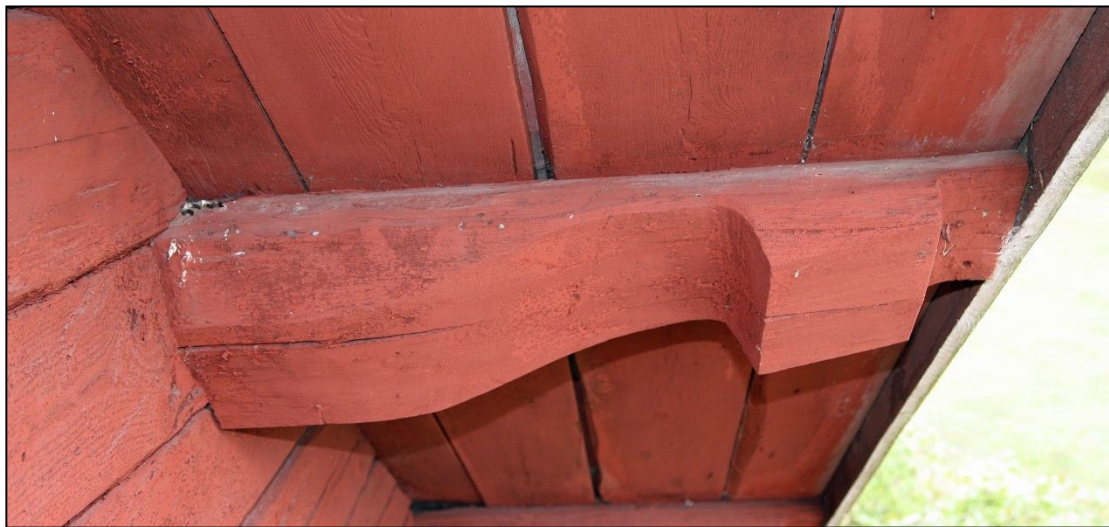
Profilerad ände på det norra takfallets sidoås. Denna typ av profilering, som uppträder i kombination med stora taksprång, uppträder först med den s.k. schweitzerstilen och blir populär i enklare byggnader under senare delen av 1800-talet.

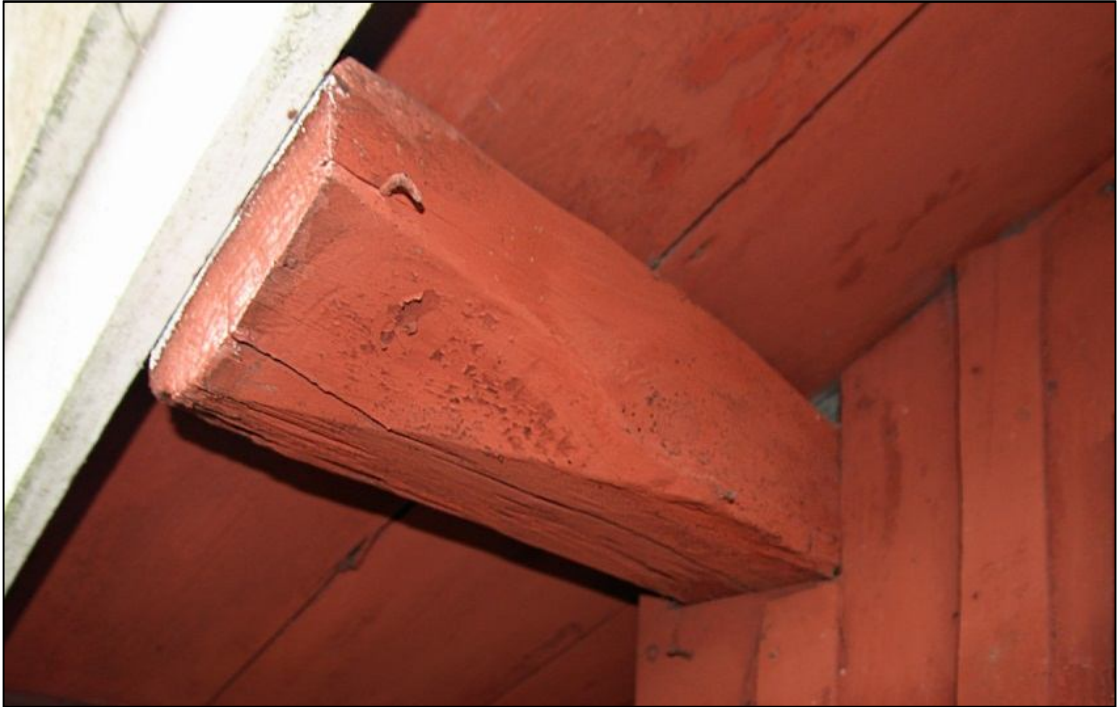
Bilad bjälke till förstugan som utgår från ett urtag i liggtimmerstommen. Bjälken tillhör sannolikt den ursprungliga förstugekonstruktionen.

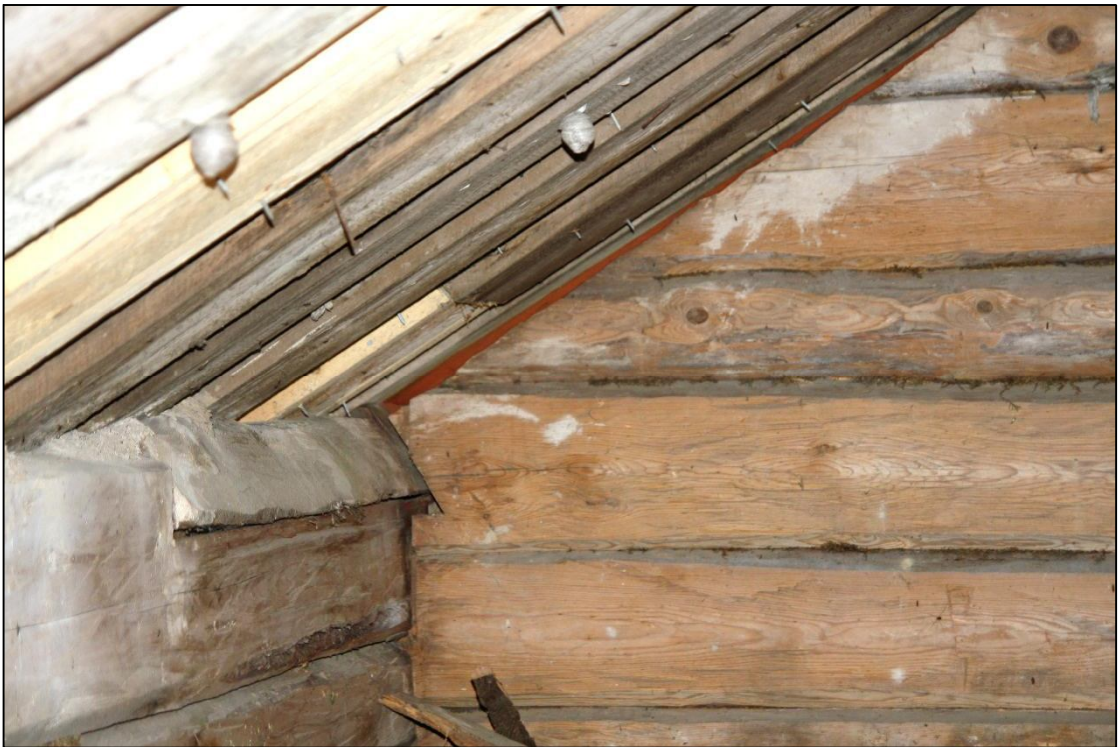
Hammarbandens utstickande, profilerade ändar är iskarvade. Detta gäller samtliga fyra ändar. Iskarvningen är nödvändig för att uppnå det önskade utseendet i takfoten.

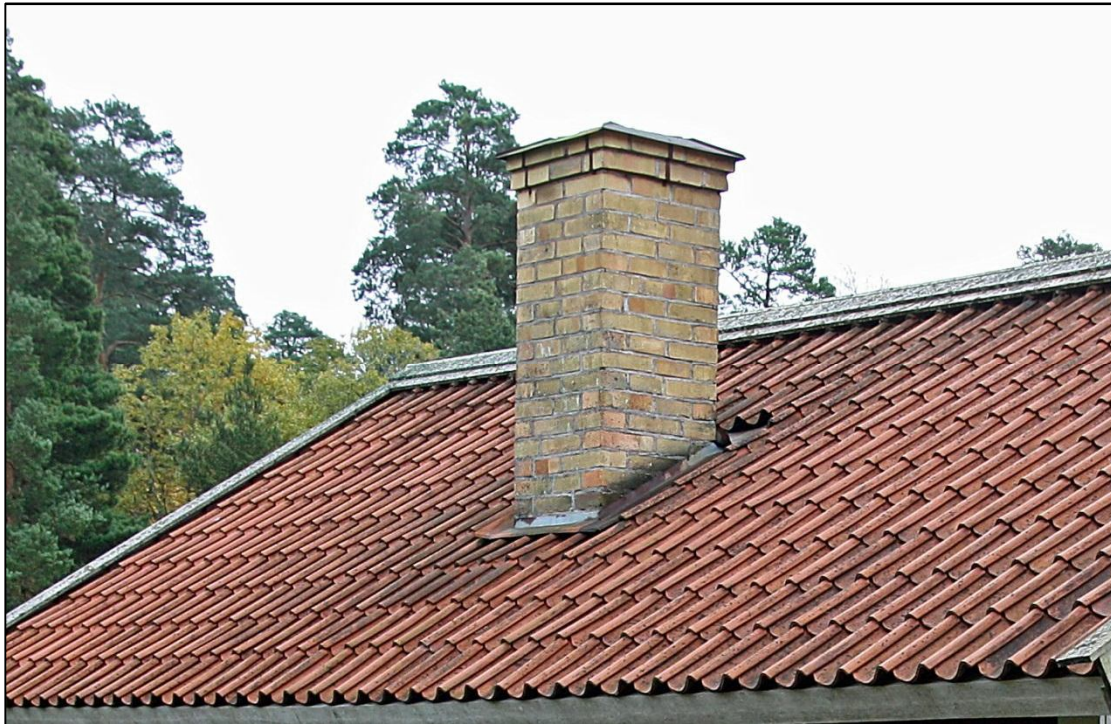
Skorstenen består av maskinslaget, gult tegel som murats med cementhaltigt bruk. Den är sannolikt utförd med separata rökgångar för kammarens respektive kökets eldstäder. Sannolikt murades skorstenen om med nytt tegel i början av 1930-talet eller vid restaureringen i början av 1940-talet.¹³

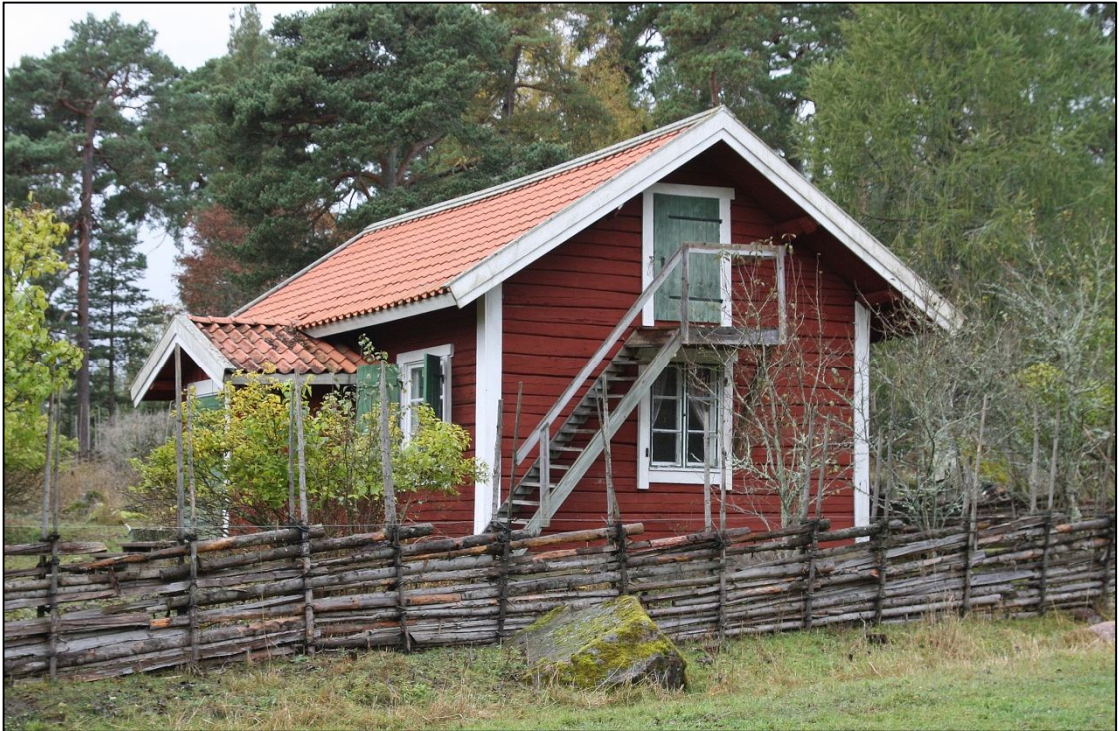
I soldat- och dragontorpen användes vinden som förråd och för förvaring av säd. De fungerade alltså inte som sovloft. Dagens utvändiga trappa är en sentida konstruktion, men en utvändig trappa bör ha funnits redan när byggnaden uppfördes. I de ekonomiska besiktningarna nämns en utvändig trappa till vinden för första gången 1915. Den var då i behov av reparation, vilket skulle ske genom 2" plank. Vid besiktningen 1972 sågs att trappan ska förses med skyddsräcke. Det hade den troligen inte tidigare. Dörren till vinden är en kryssnarad bräddörr med stående, hyvlade, 18,5 cm breda 1" bräder. Den är försedd med smidda bandgångjärn och bedöms vara ursprunglig. Tröskelstocken har en avsågad dymling mitt i dörröppningen, vilket tyder på att stocken är återanvänd.

Byggnaden från sydost med vindstrappan som löper upp på gaveln.

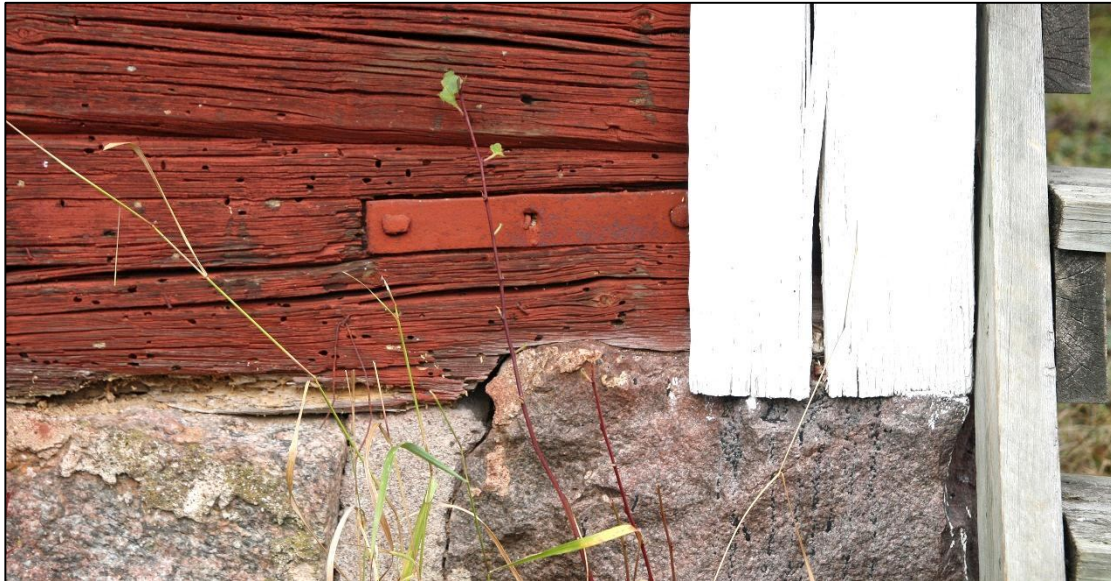
Syll vid sydöstra hörnet med bandjärnsförstärkning.

Timmerstommen är till största delen i god kondition och vittringen är mycket måttlig. Detta tyder på att timret inte är speciellt gammalt. Trots det har man fått göra reparationer i de mest utsatta delarna, främst syllen.¹⁵

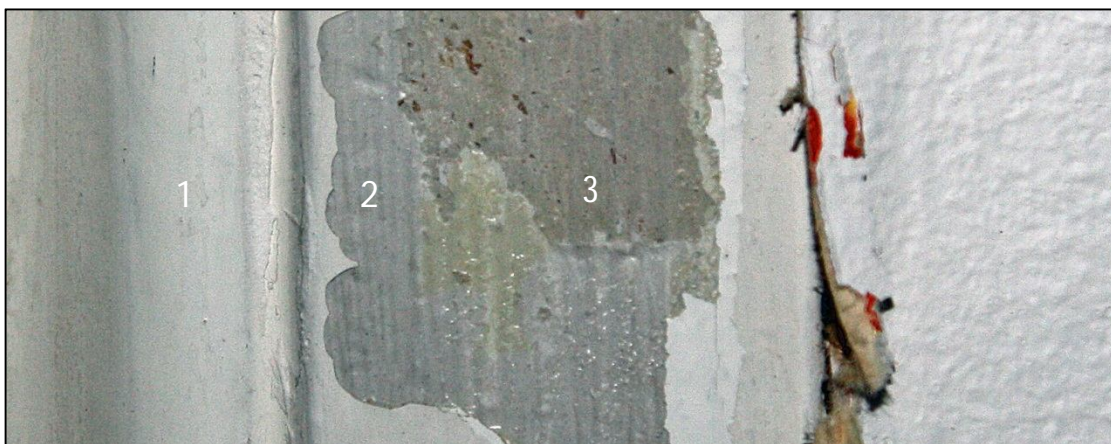
Kammarens foder till dörren till köket. Under dagens vita färglager (1) finns först ett grått lager, grön umbra 6A-786 (2) och sedan ett något mörkare grått lager, ungefär motsvarande 7A-786 (3). Det yttre grå färglagret finns som understa lager på fotlisterna som sattes upp vid restaureringen i början av 1940-talet. Det understa grå lagret förefaller samtida med pärlspontpanelens understa lager.

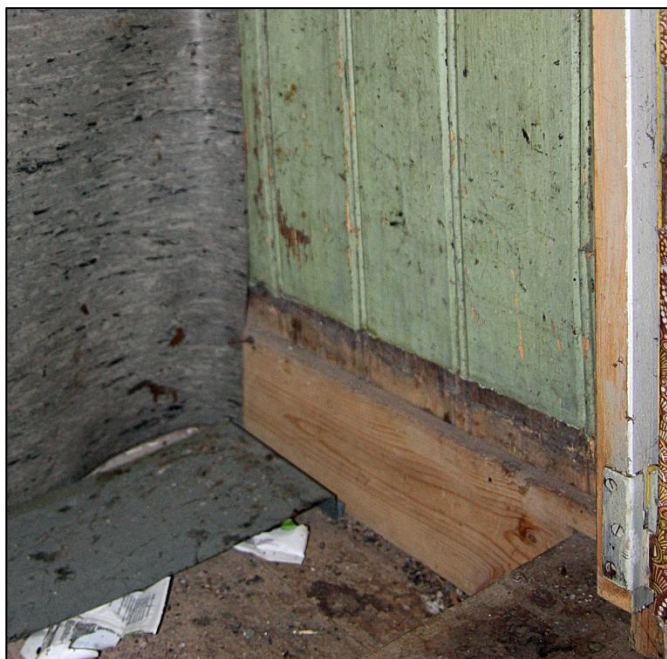
Pärlspontpanel i hörnet mellan spismuren och långvägg C. Den ljusa gröna färgen utgör här panelens enda färglager. Färgen upphör 17 cm ovanför golvytan.

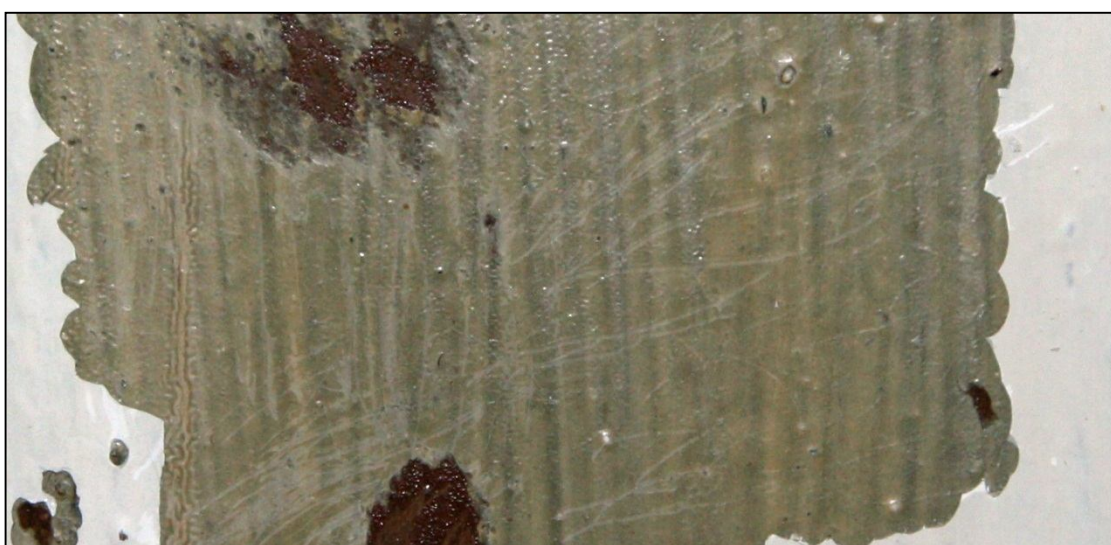
Ådringslasering på dörrbladet mellan förstugan och köket. Färgintrycket motsvarar en blandning av grön umbra och guldockra, närmast motsvarande 3B-94+786 i linoljefärgslikare 2003. Bottenfärgen motsvarar ungefär 5B-94+786.

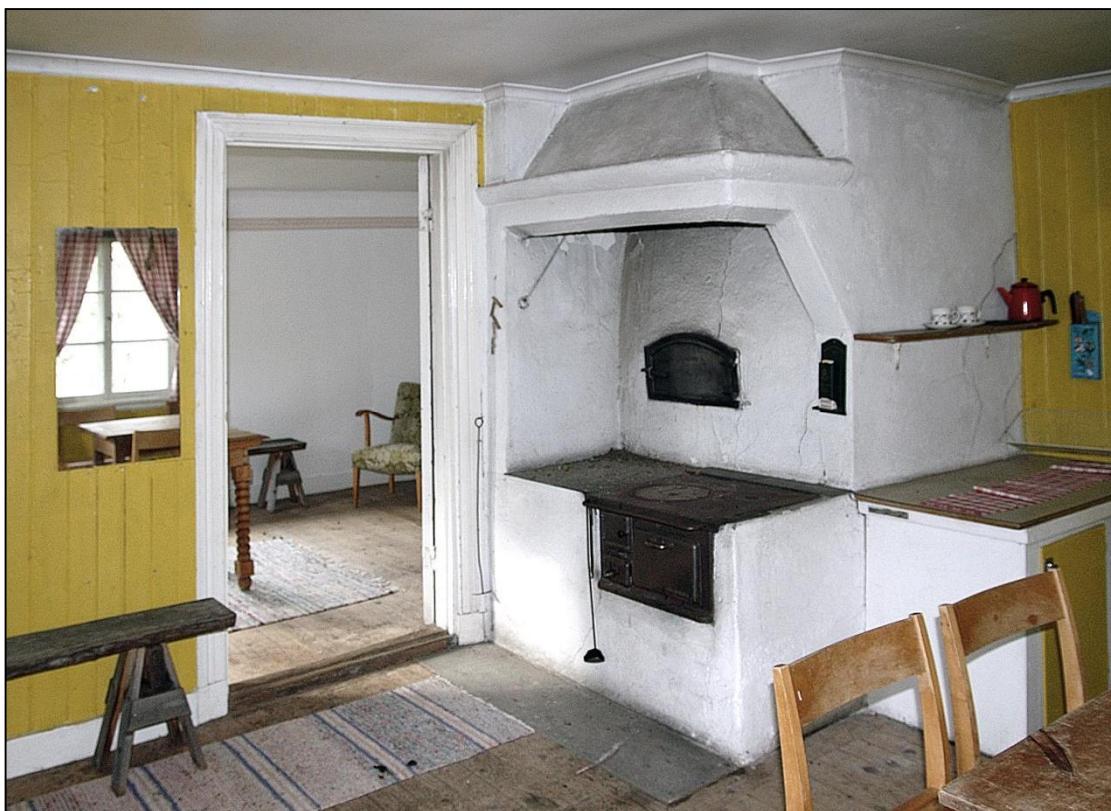
Spismuren med bakugn och vedspis är murad med rött tegel, i de inspekterbara delarna med lerbruk. Muren går ut i fasadliv på den norra långsidan. Fasadytan är putsad och avfärgad med falu rödfärg. I stugrummet har spisen tidigare strukits med limfärg. Till spisen hör en vedspis av modell Husqvarna Husqvarna 727. Denna började tillverkas 1939. Det är tänkbart att den tillkom i samband med restaureringen i början av 1940-talet.¹⁶

Kökets spismur med kåpa, bakugn och vedspis.

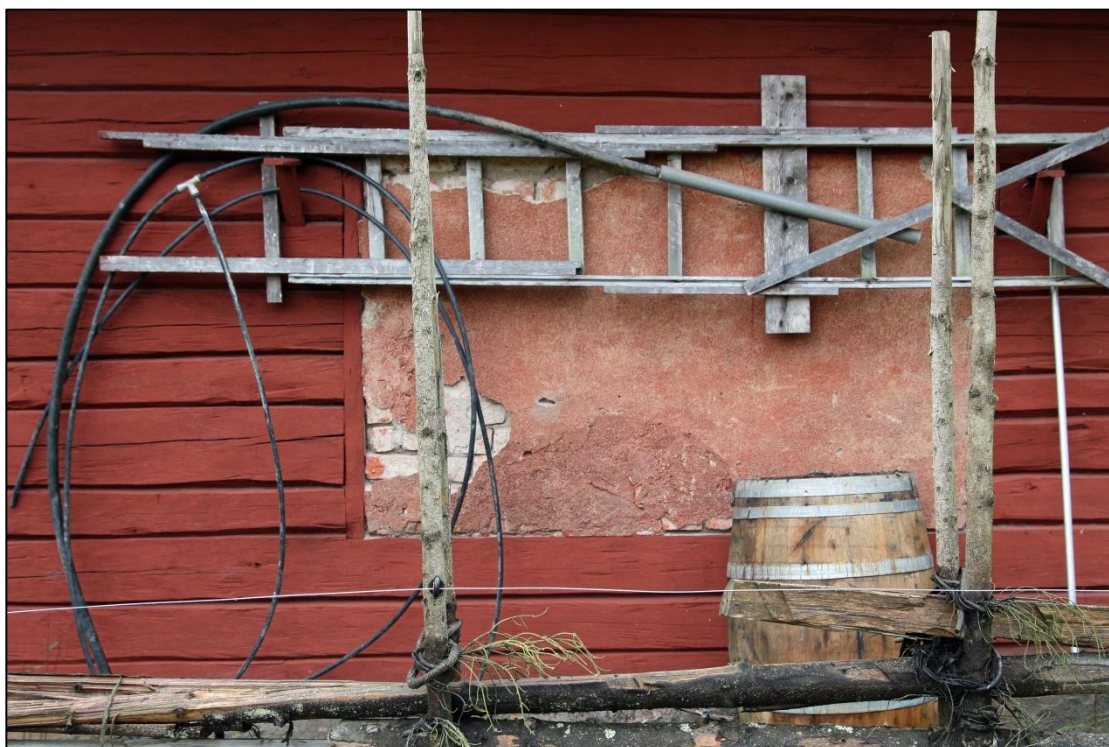
Spismurens baksida med rödfärgad puts på en murning med rött tegel och lerbruk.

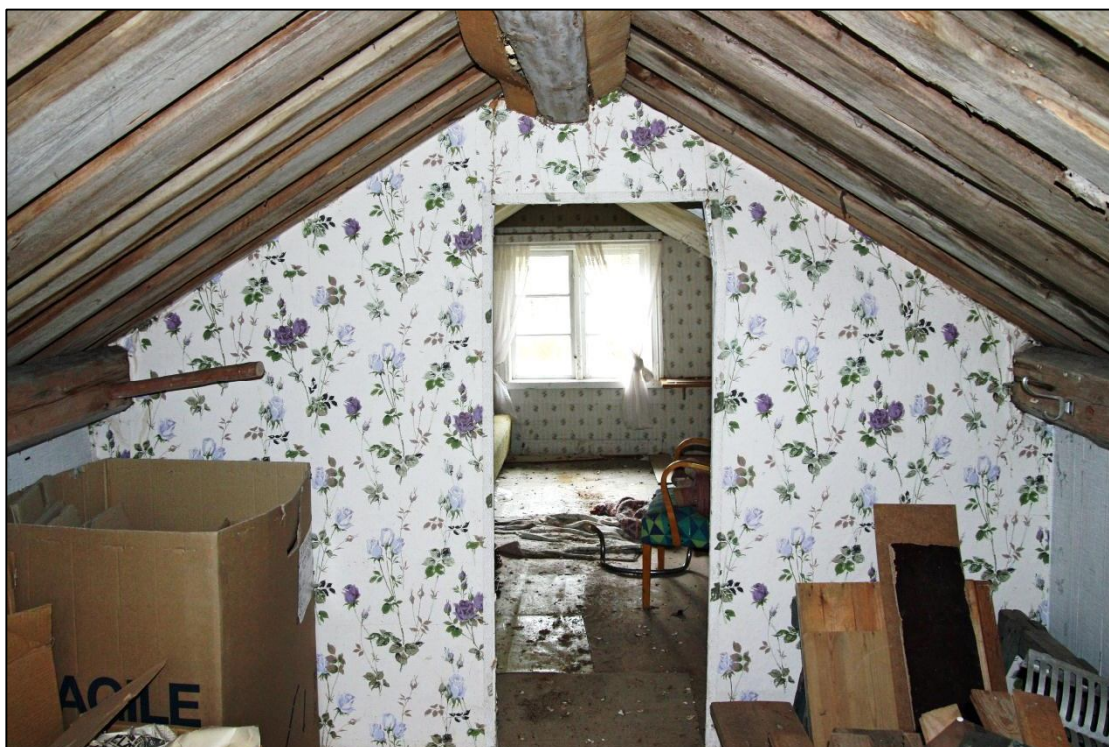
Kattvinden och avbalkningen och inredningen av vindens västra del är sannolikt utförd i samband med restaureringen i början av 1940-talet.

Vindens västra del är avbalkad till sovloft.

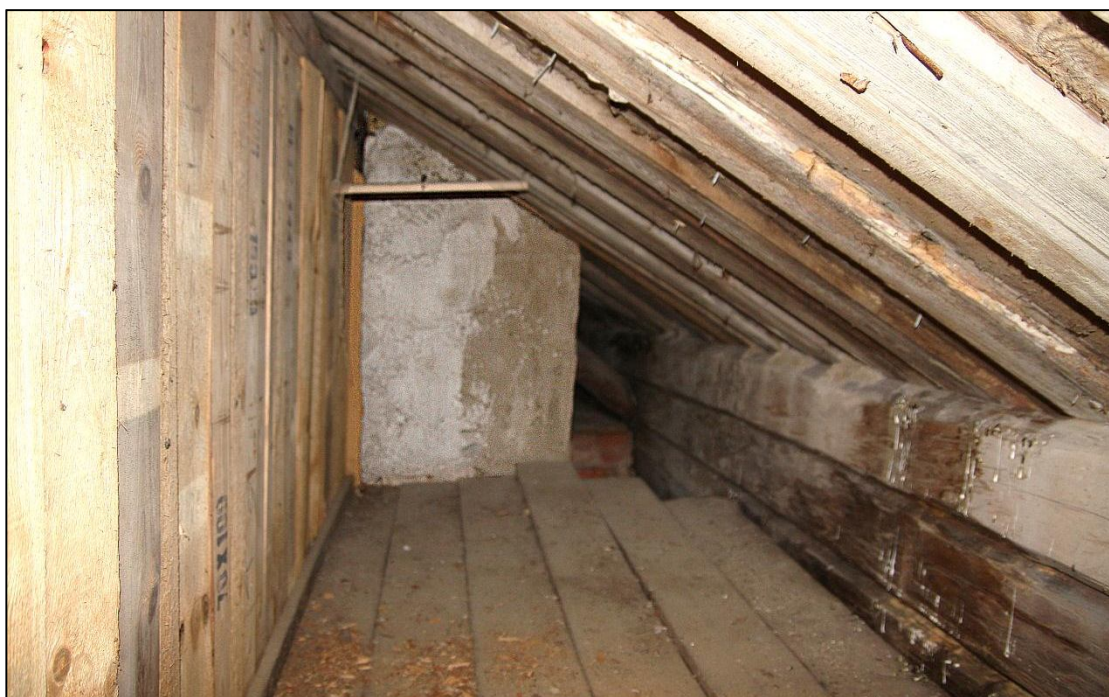
Den norra kattvinden mot väster. Murstocken löper upp mellan sidoåsen och långsidans timmervägg. Avbalkningen är gjord med utskotts- och lådvirke.
