2012:43

Antikvarisk kontrollrapport vid utvändigt underhåll av stall, matinrättning och serviceförråd på

Marma läger

Älvkarleby sn, Älvkarleby kn

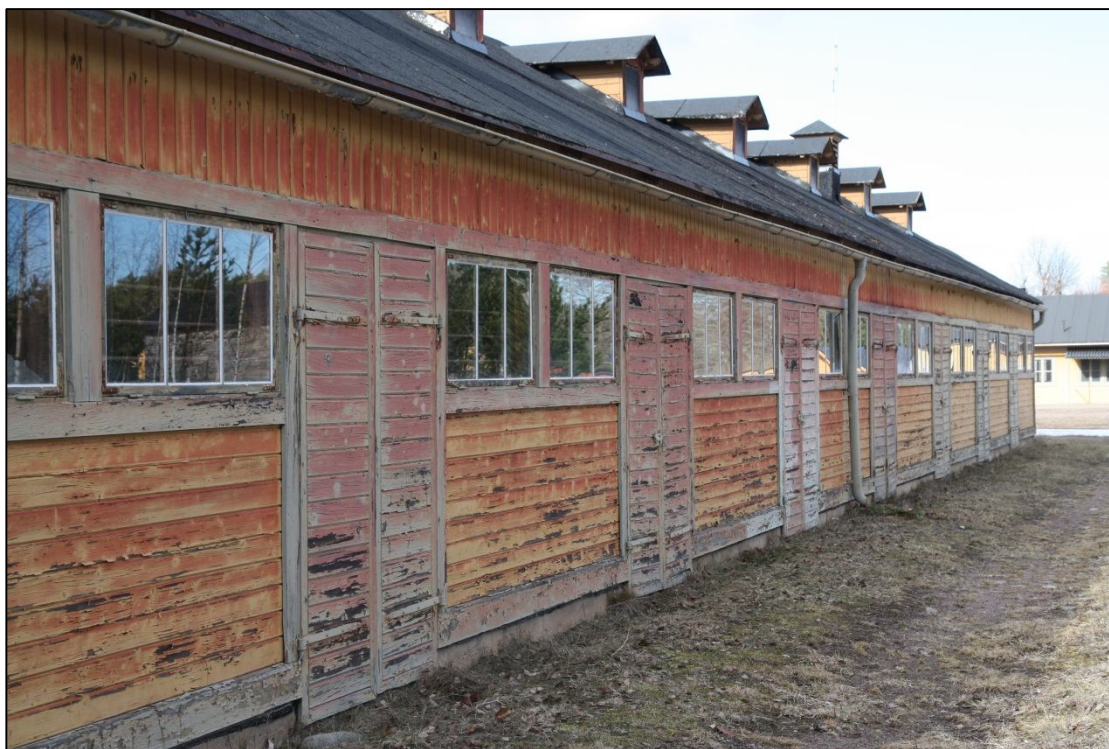
2012-04-04. Östra stallängan innan restaurering. Flera av byggnadernas bottenvåningar är rosa med grå listverk. Den rosa färgen har troligen uppstått genom användning av en alkydfärg med icke ljusäkta pigment. När man skrapar försiktigt på ytan så kommer den ursprungliga ockra nyansen fram under den rosa.

Fasaderna har skrapats träreana med hjälp av infravärme. Takfötter har skrapats till fast underlag. Rötskadade panelpartier har lagats i med ny panel, liksom foder- och rambräder. Trälagningar har också gjorts av vattlister, syllar och dörrpaneler. Därefter har fasaderna målats med Ottossons linoljefärg i enlighet med tillverkarens anvisningar. De använda färgerna är brutna efter pigment och inte efter NCS-värde. Fasadytorna har målats gula enligt linoljefärgslikare 2A-94 och listverk etc. grå enligt linoljefärgslikare 4C-94. Detta är samma färger som användes vid de senaste fasadrenoveringarna.

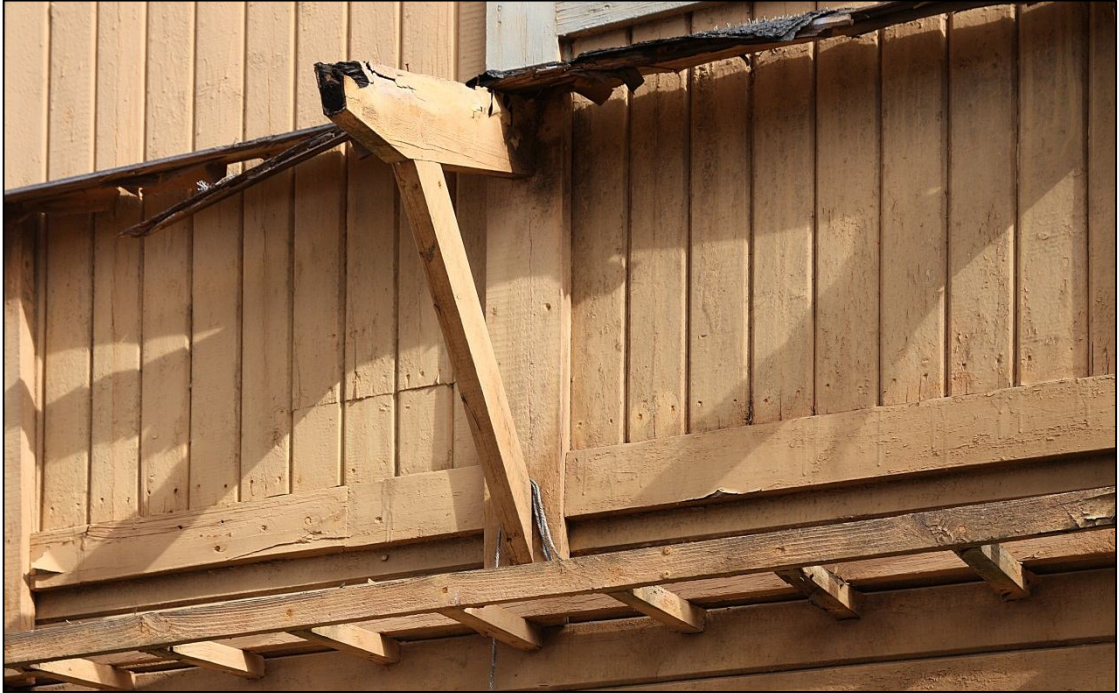
2012-04-04. Det västra stallskjulets västra fasad innan restaurering. Ställning för skidor med skadat skärmtak.

Ställningen med skärmtak på västra stallängans västra fasad har rivits och en ny ställning har byggts i samma utförande som den gamla. Trappan till längans övervåning har reparerats och försetts med nya handledare.

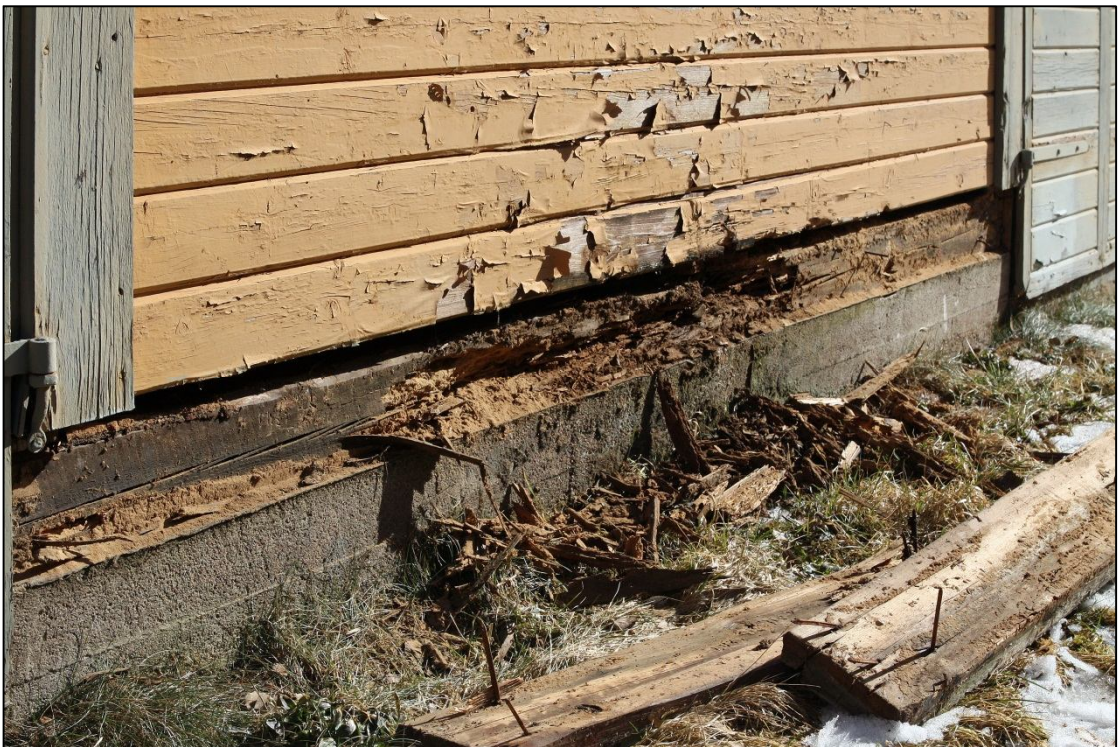
2012-04-04. Rötskador i syll.

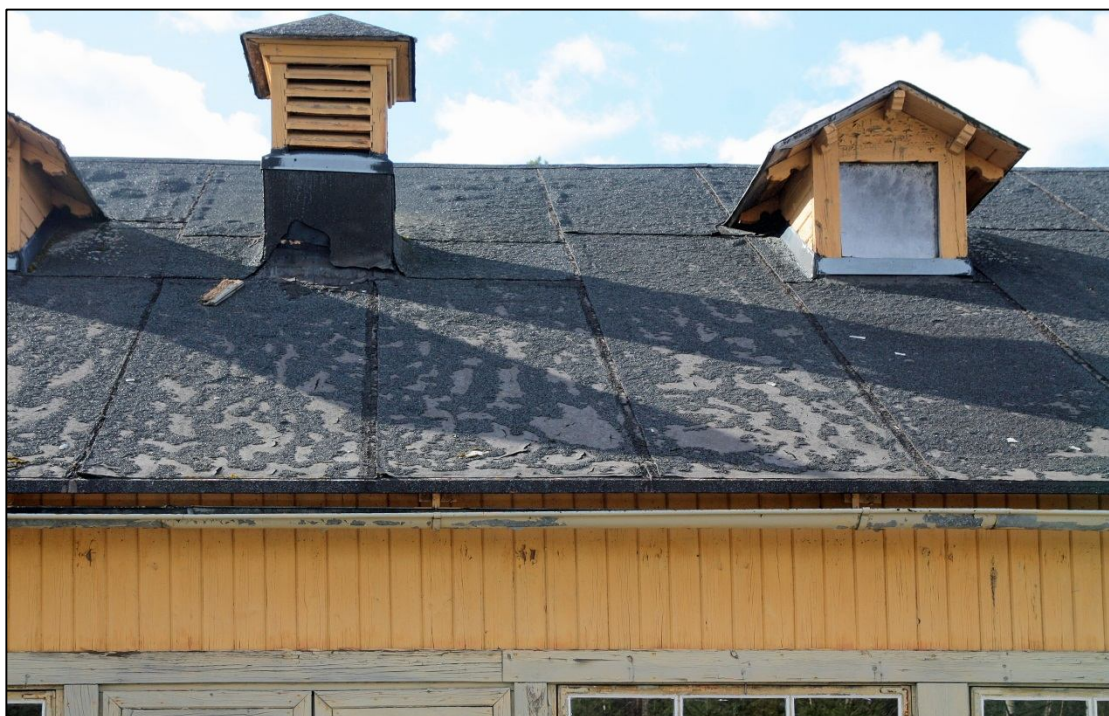
2012-04-04. Takfallet på den östra stallängan innan restaurering. Takpappen är kraftigt urlakad och vittrad och skyddsbeläggningen har till stora delar försvunnit.

Ny täckning av taken gjordes med takpapp typ Temaflex SBS 5500. Pappen är uppbyggd av polyester och glasfiber som är impregnerad med asfaltbitumen. Översidan är belagd med valsat mörkgrått naturskiffer. Pappen lades ovanpå befintlig täckning.

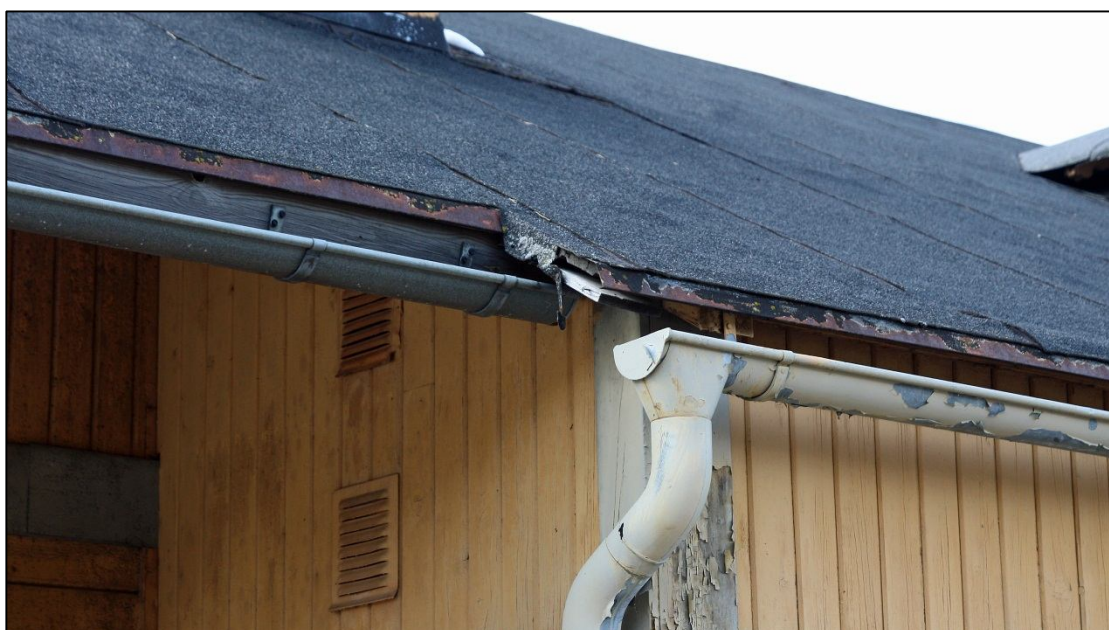
2012-04-04. Takfot på mellersta stallängan innan restaurering. Fotblecket är rostigt. Hängrännan till vänster i bild är upphängd på krokar som är fästade på en tryckimpregnerad takfotsbräda. Hängrännan till höger i bild är spikad i sparrändarna.

Befintliga hängrännor och stuprör demonterades och nya hängrännor och stuprör av galvaniserad plåt sattes upp. De nya stuprören har falsade, skarpa krökar. För att få en stabil upphängning försågs takfoten med en ny takfotsbräda som rännkrokarna skruvades mot. Vid byggnadernas hörn byttes befintliga, tryckimpregnerade takfotsbräder ut. Hängrännor och stuprör kommer att målas i ett senare skede.

Fotplåtarna var generellt i dåligt skick och fick bytas ut vid takomläggningen. De nya plåtarna är belagda med svart polyester. På gavlarna sattes nya gavelbeslag utanpå de gamla, som fick sitta kvar. På östra stallängans östra takfall gjordes lagningar i takstolskonstruktion, underbrädning och underpanel.

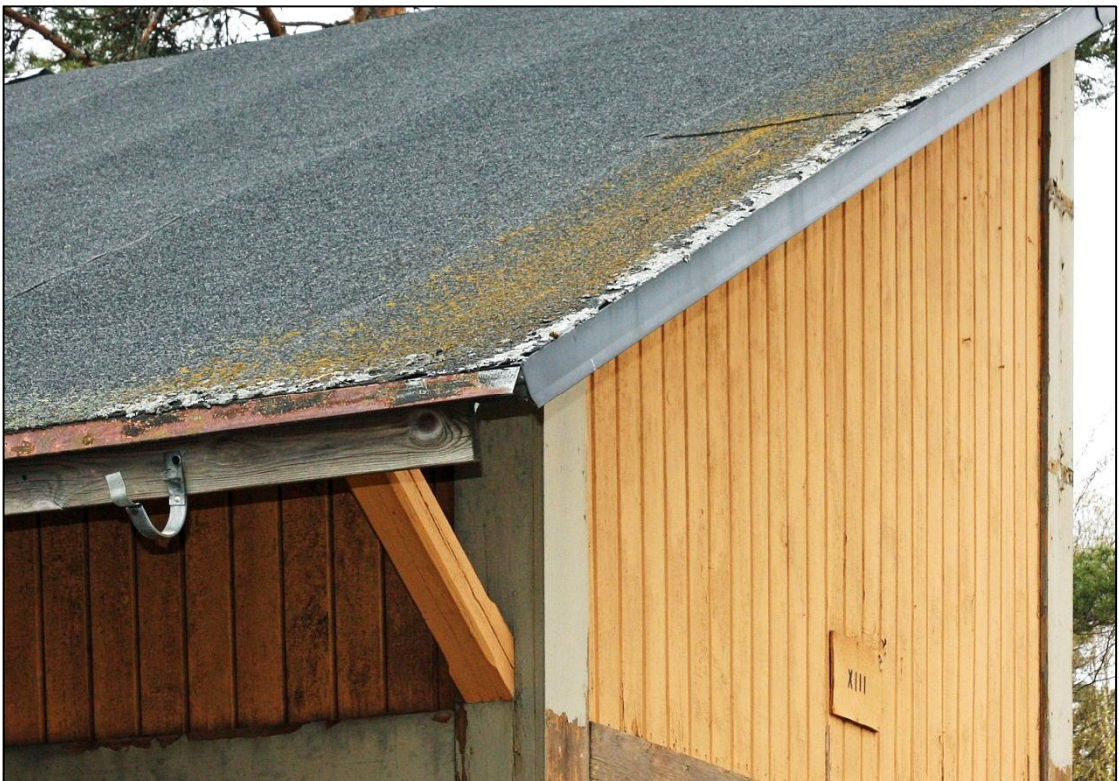
2012-05-03. Takfot på västra stallängans östra sida med tryckimpregnerad takfotsbräda.

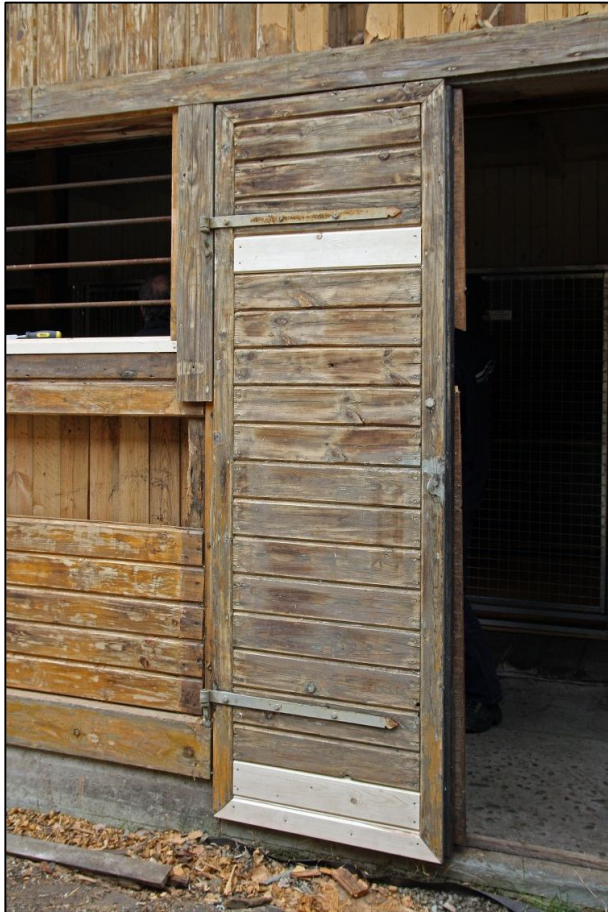
2012-05-03. Lagnig av dörrblad efter färgborttagning.

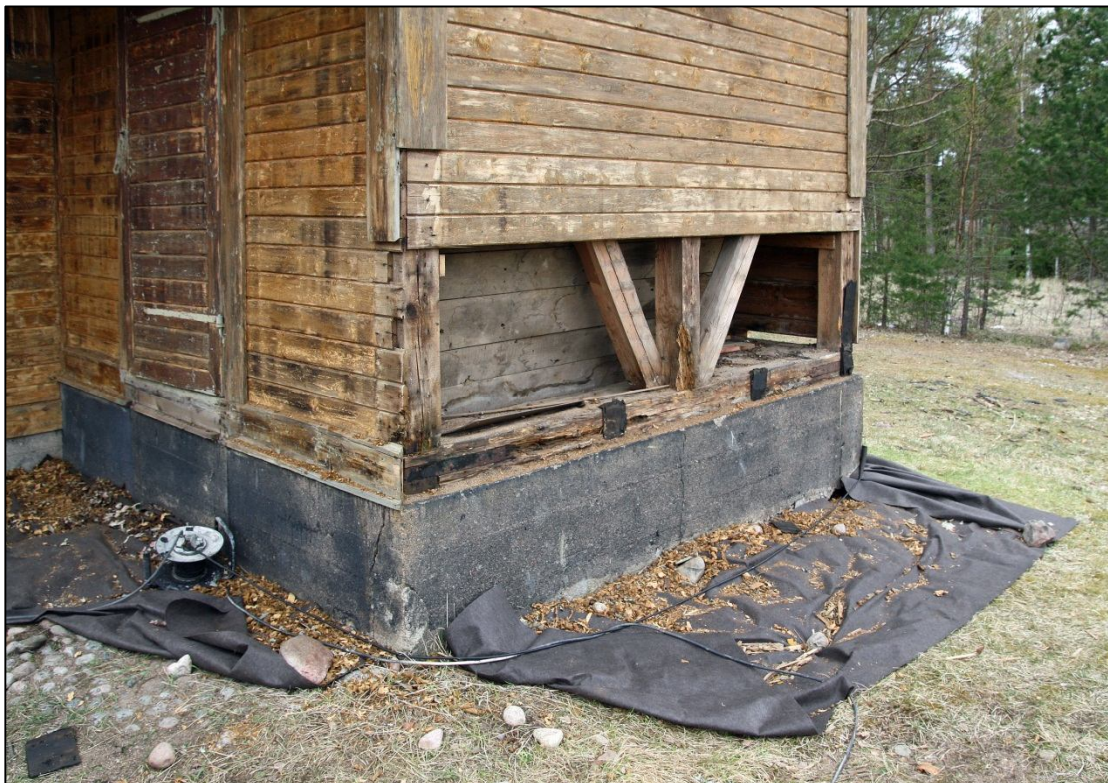
2012-05-03. Frilagt parti på västra stallängans norra gavel. Grunden består av formgjuten cement struken med kallasfalt eller liknande.

De gjutna betongsocklarna har strukits med kallasfalt.

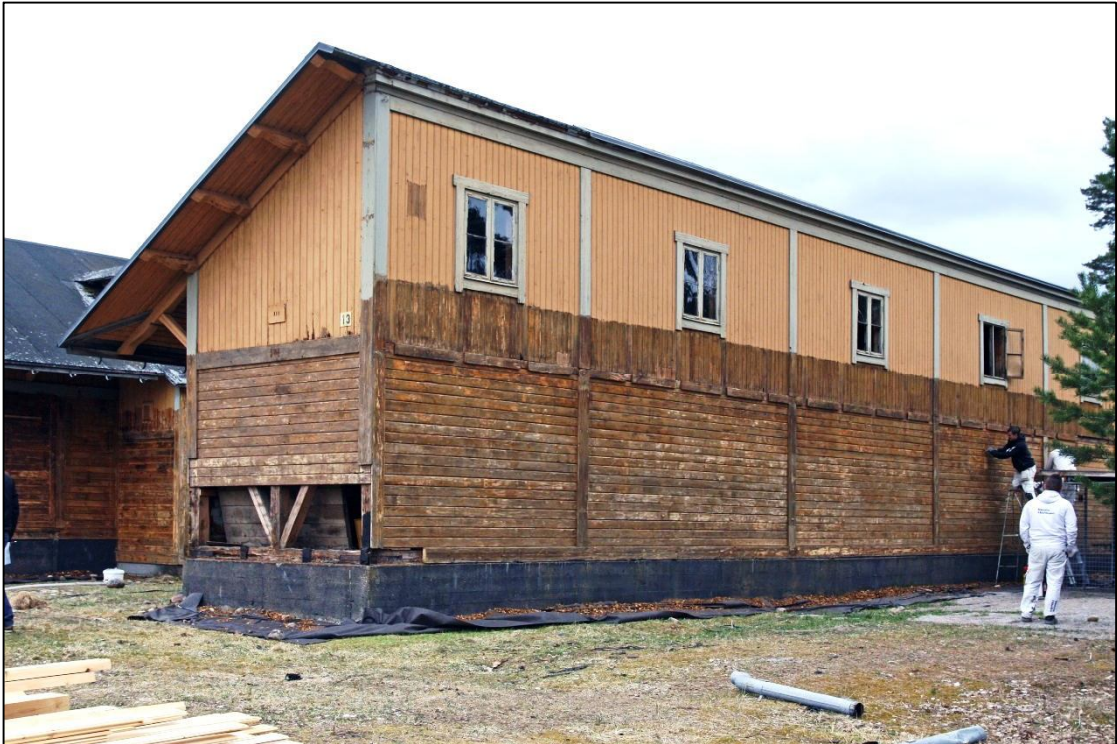
2012-05-03. Västra stallängans västra fasad. Ställningen för skidor har rivits och panelens färglager har tagits bort upp till fönsterbröstningen.

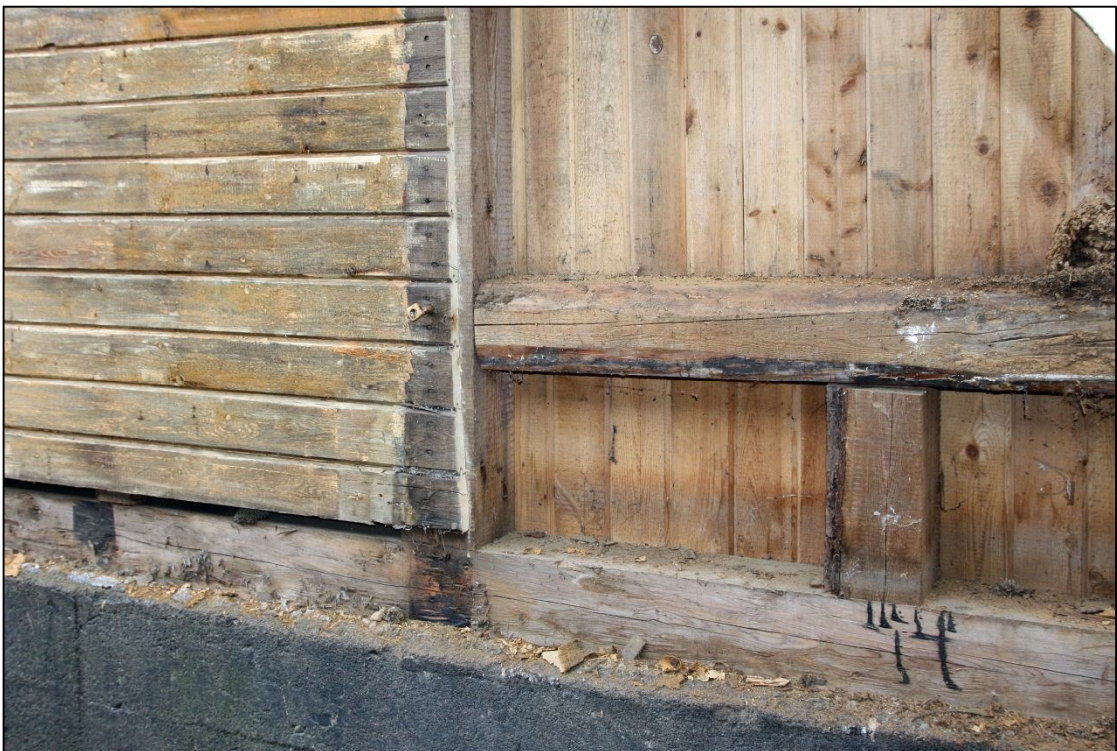
2012-05-03. Frilagd syll och stomme på västra stallängans västra fasad.

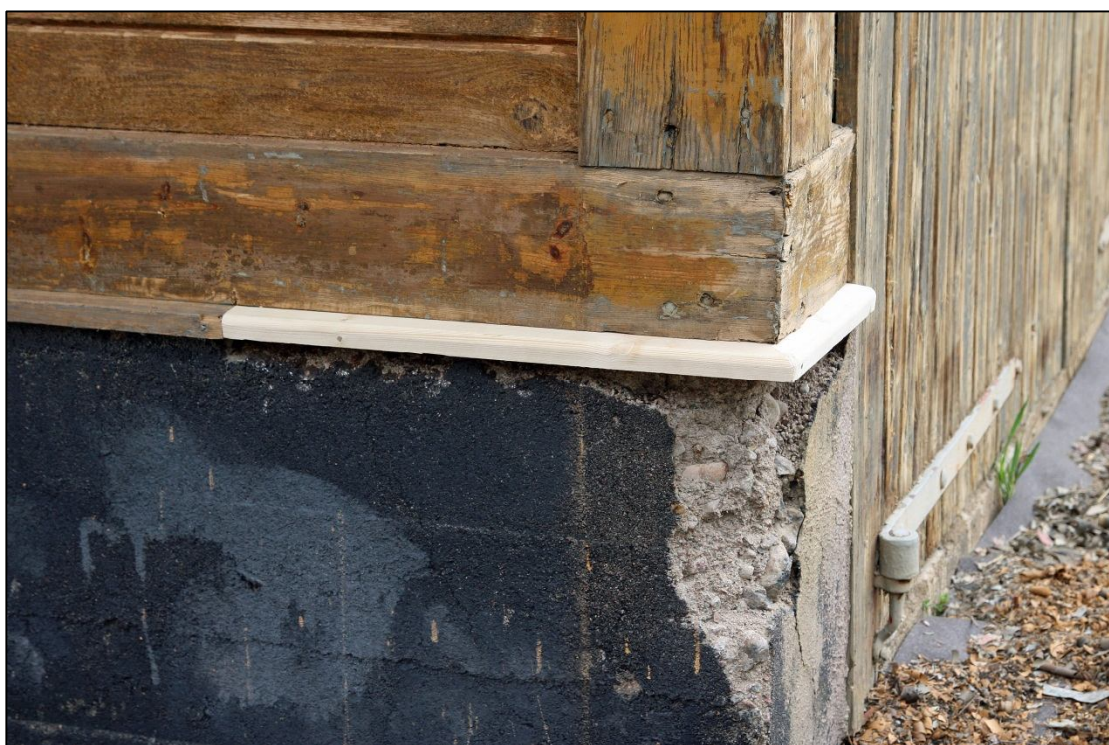
2012-05-03. Ilagning av vattlist.

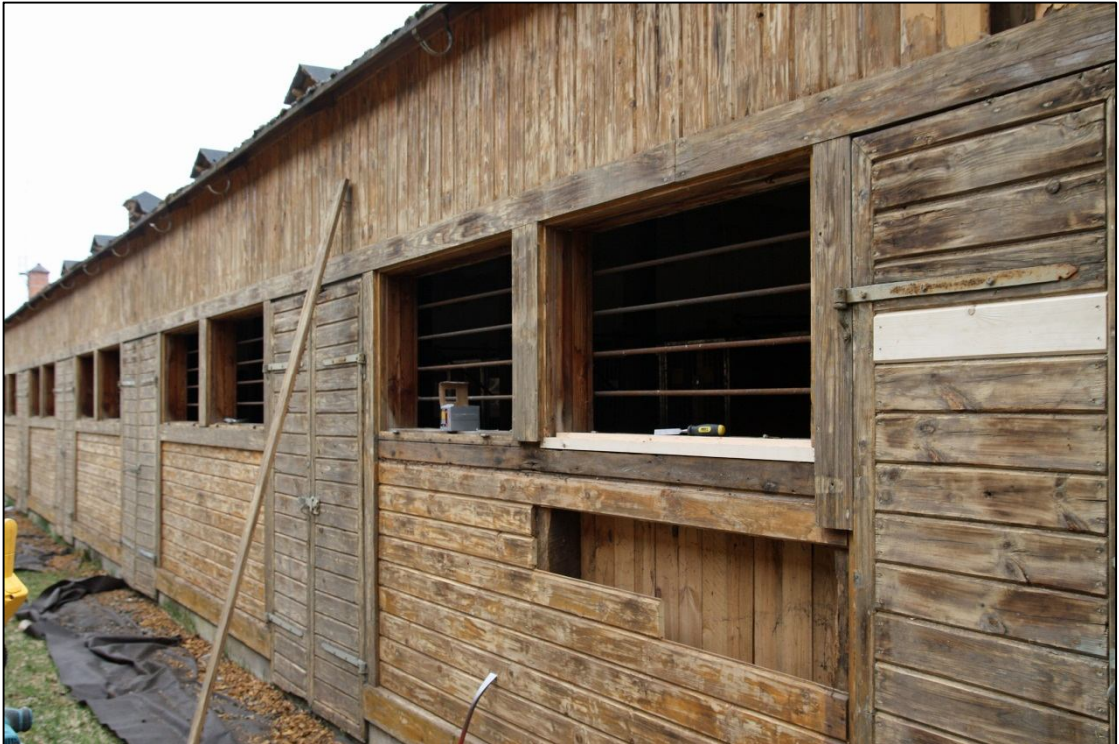
2012-05-03. Fasad med ilagningar av karmbottenstycke på fönster och panel på dörrblad.

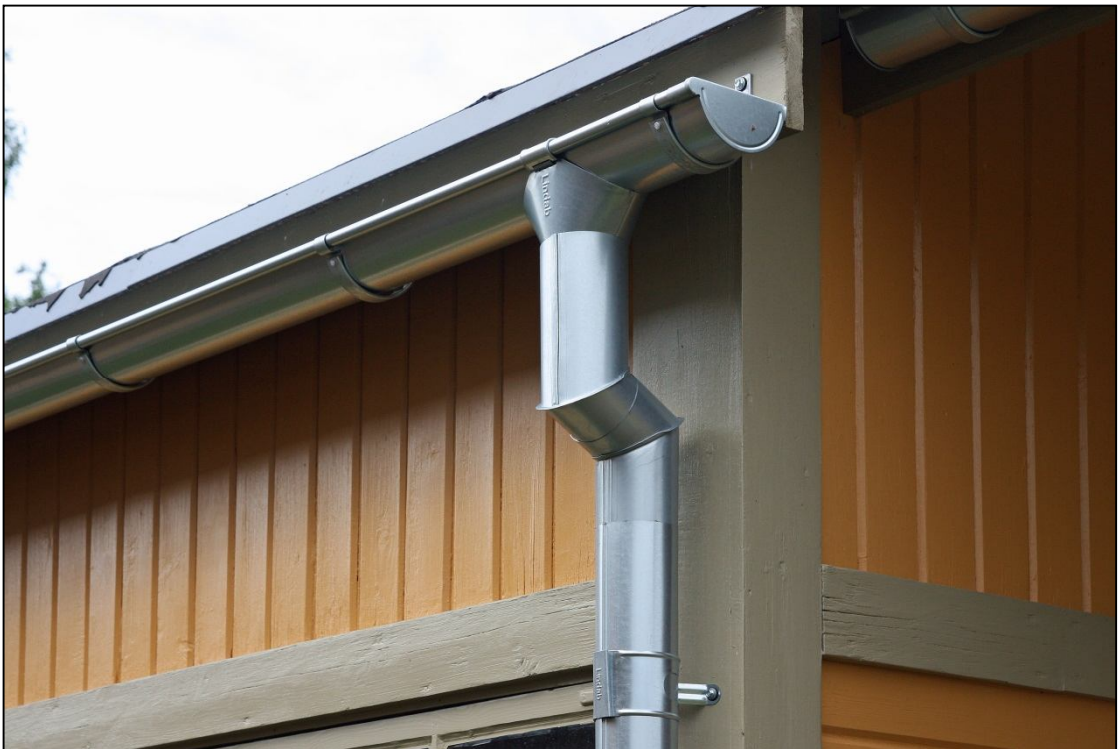
2012-06-27. Galvaniserat stuprör med falsade krokar. Hängränns krokar är skruvade mot en ny takfotsbräda.

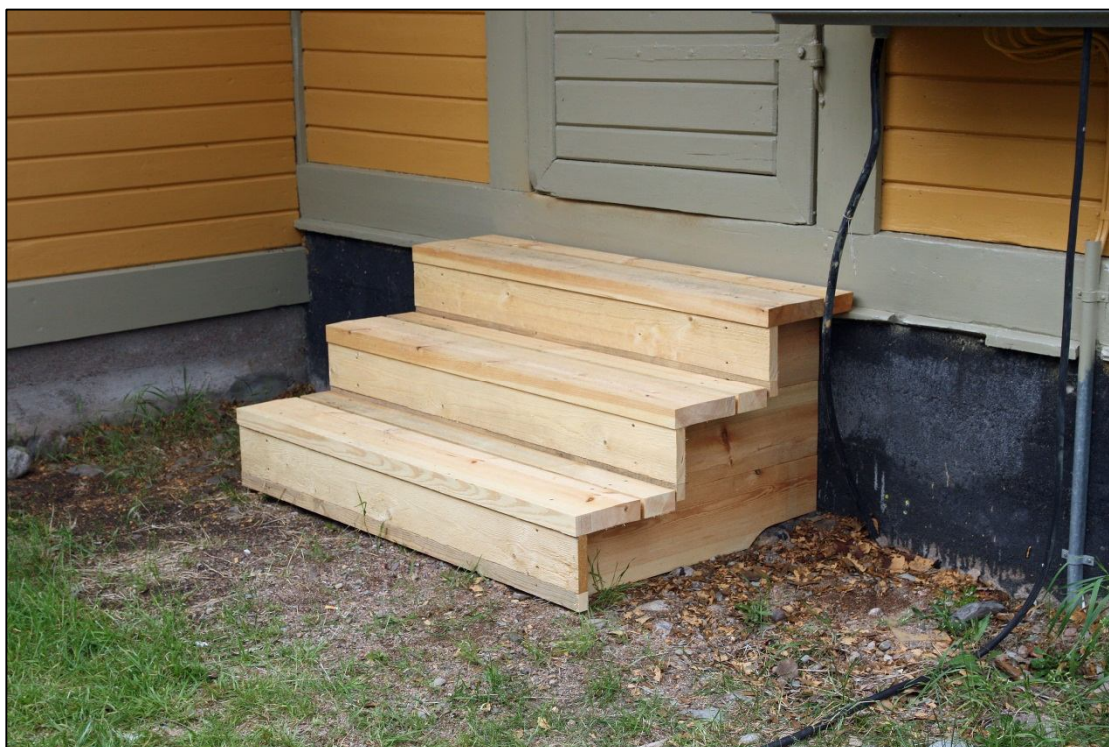
2012-06-27. Nyttillverkad trappa till mellersta längan, med den gamla som förebild.

Den låga trappan till mellersta längans norra del har bytts ut mot en ny. Den nya trappan har strukits med roslagsmahogny.

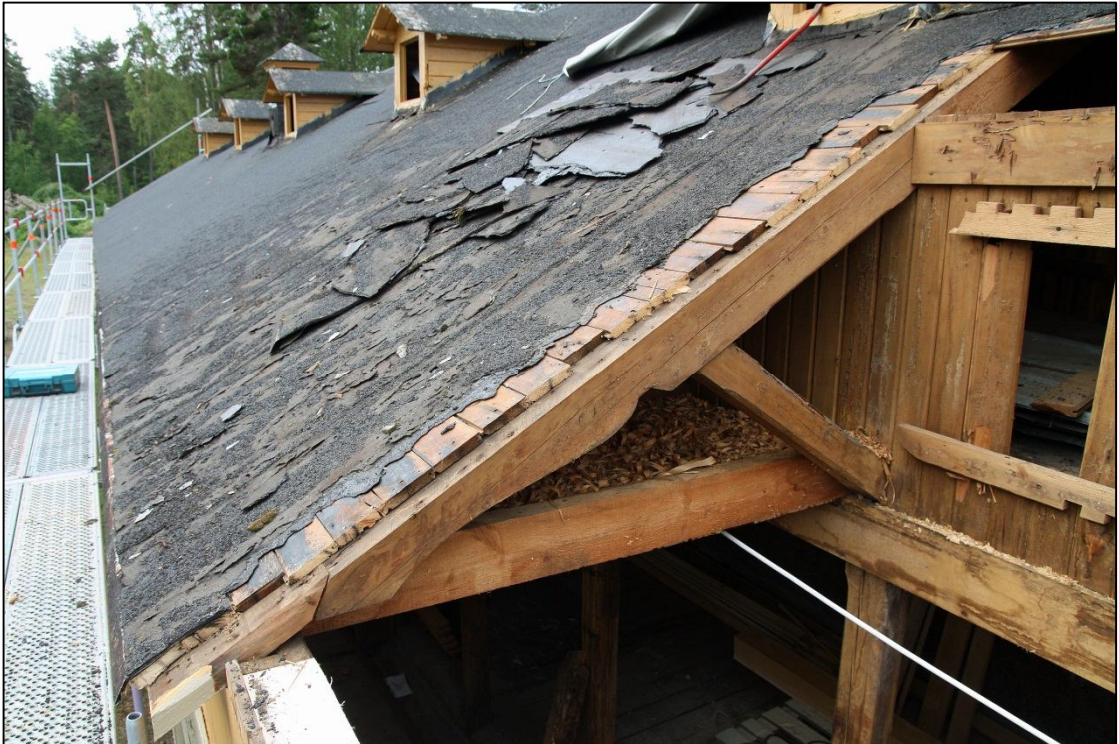
2012-06-27. Friläggning av takkonstruktionen på östra stallängans östra takfall. Utförandet med profilerad sparre, som är gjord för att synas, visar att den yttre delen av byggnaden ursprungligen saknade väggar och det nedre takfallet fungerade som ett skärmtak. Vid inklädningen verkar det som om man förlängde takfoten något.

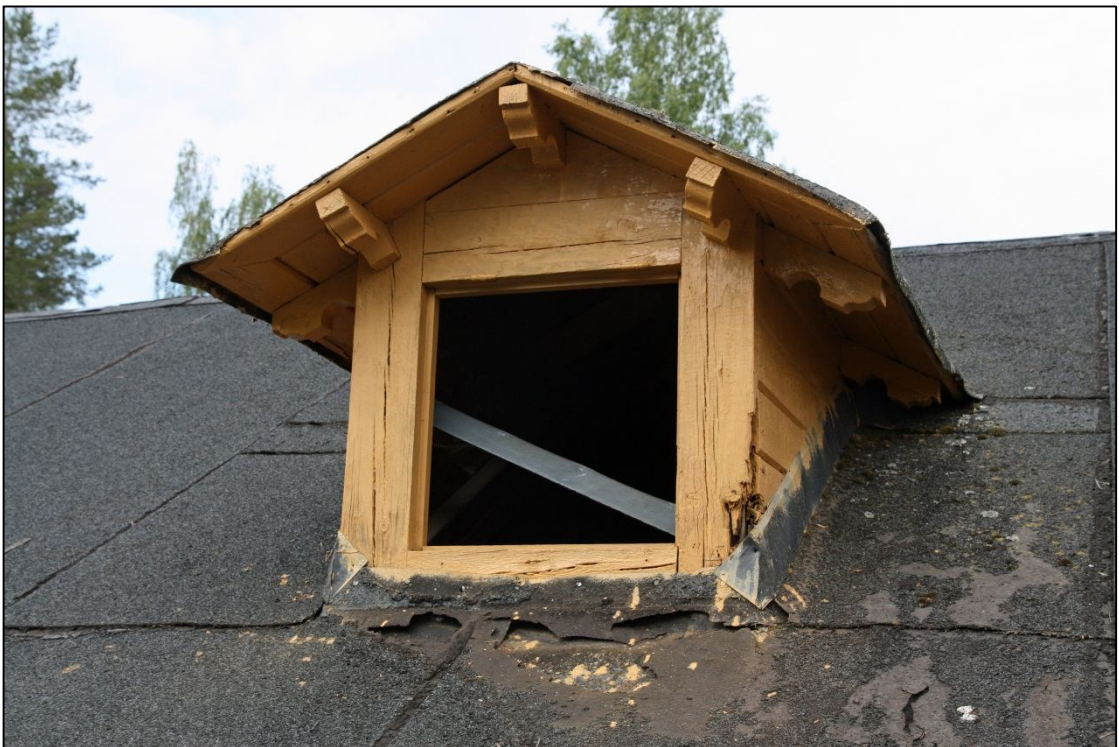
2012-06-27. Takkupa på östra stallängan innan restaurering.

I de fall det fanns tillgång till bågar har dessa satts in i takkuporna. I övriga fönsteröppningar har masonitskivorna ersatts av plywood som målats med gul linoljefärg i enlighet med omgivande fasadytor.

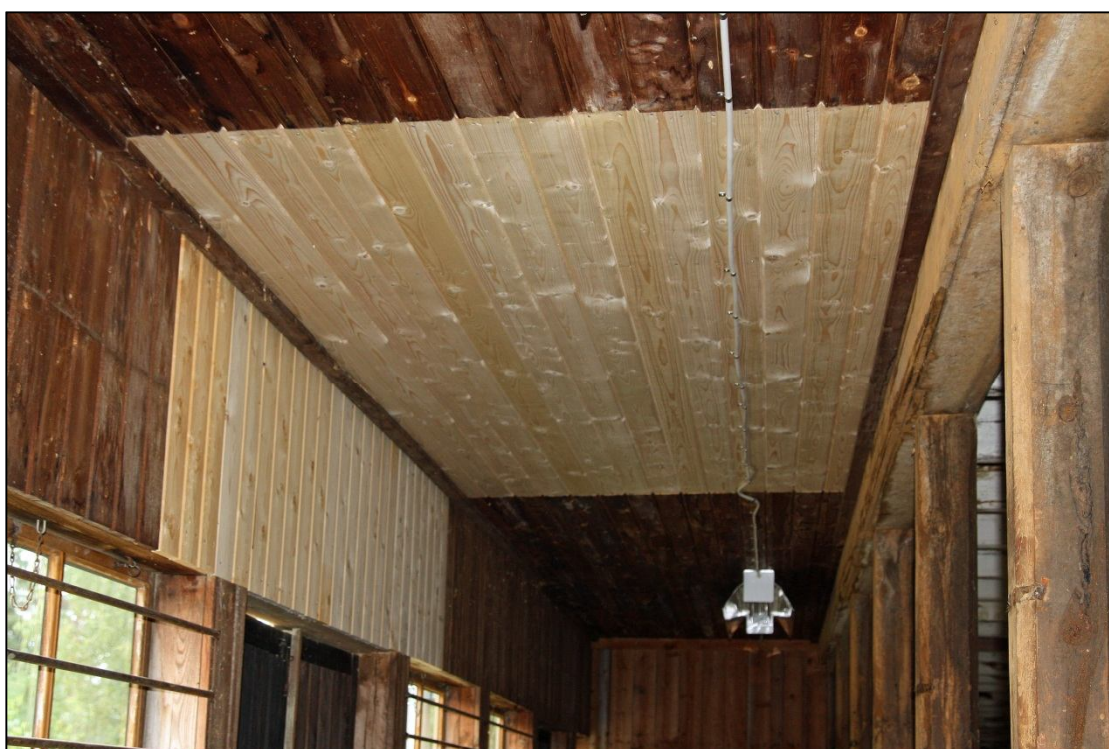
2012-08-21. Lagningar i panel, östra stallängen.

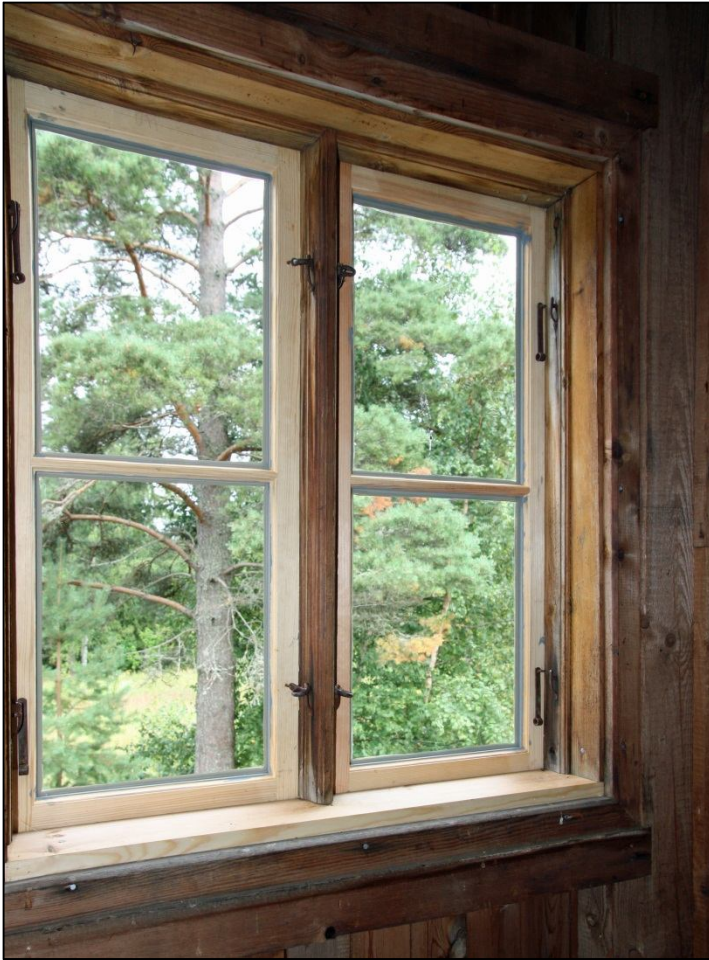
2012-08-21. Fönster i västra stallängan med nya bågar och nytt karmbottenstycke.

Fönsterbågar till västra stallängans västra fasad fick nytillverkas och karmbottenstyckena byttes ut. Handblåst glas monterades i bågar.

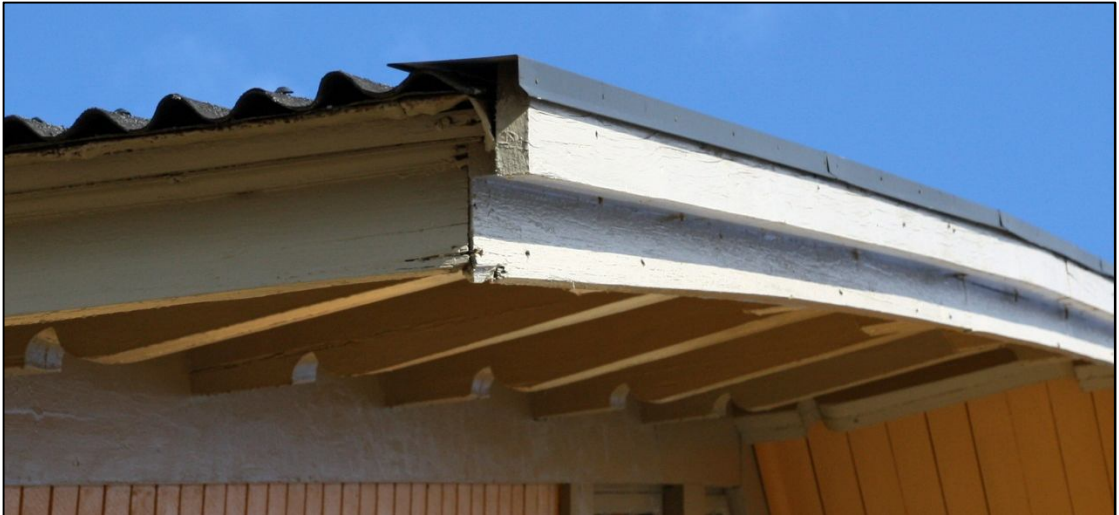
2012-04-04. Utförande av vindskivor och täckbleck innan omläggning.

Arbetena har bestått av omläggning av taket. Det befintliga Ondulintaket har rivits och ersattes av ett papptak med våder i takets fallriktning. Gavlarnas täckbleck har ersatts av ett enkelt omvik av pappen ner mot övre vindskivan. Befintligt snörasskydd har återmonterats efter omläggning av taket.

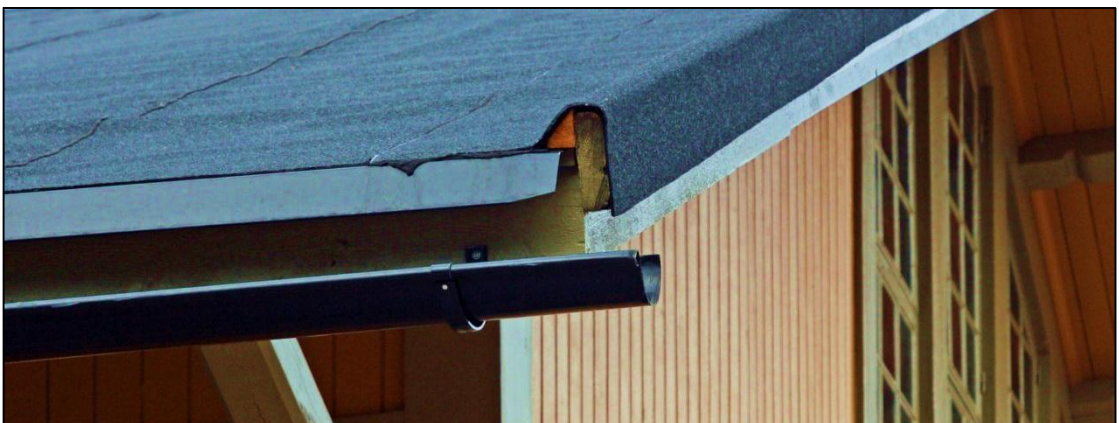
2012-08-20. Takpappens anslutning till vindskivorna efter omläggning, med trakanstlist och nedvik som täcker den övre vindskivan.

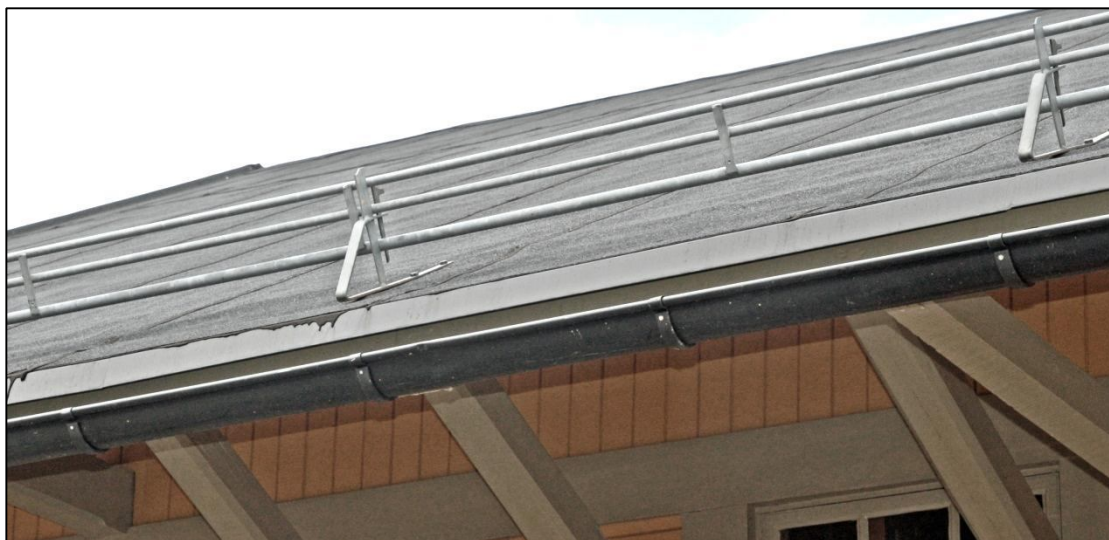
2012-08-20. Utförande av snörasskydd och takfotsbleck.
