Vårdplan för byggnader på

Alnön

Börstils socken, Östhammars kommun

Per Lundgren 2012

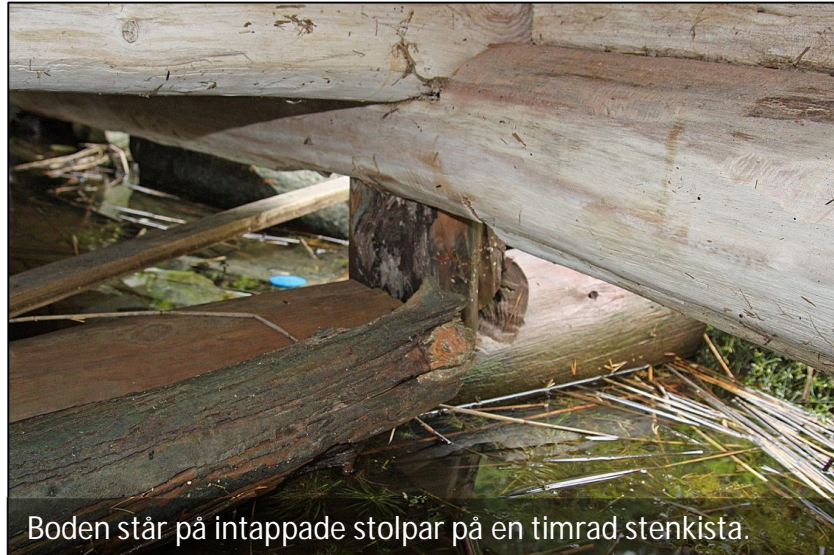
Boden står på intappade stolpar på en timrad stenkista.

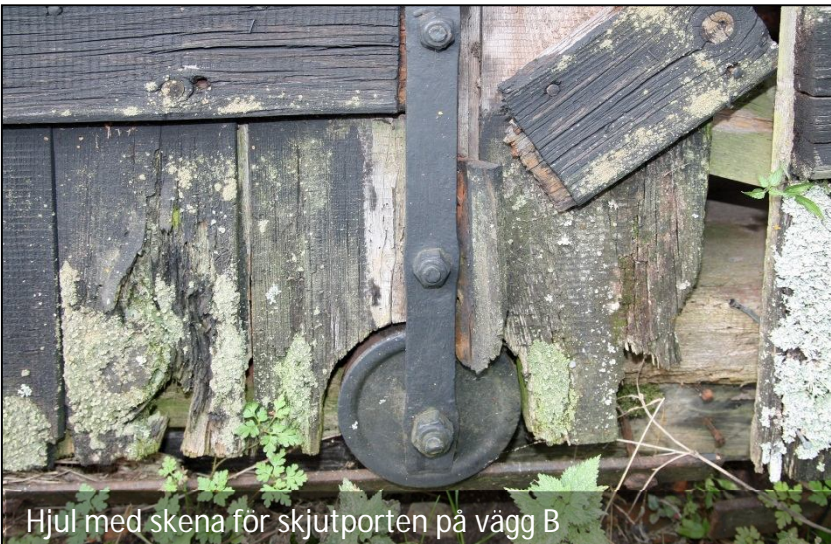
Hjul med skena för skjutporten på vägg B

Skjutporten på fasad B med sin mekanism är ur kulturhistorisk synvinkel angelägen att bevara och få i funktion.

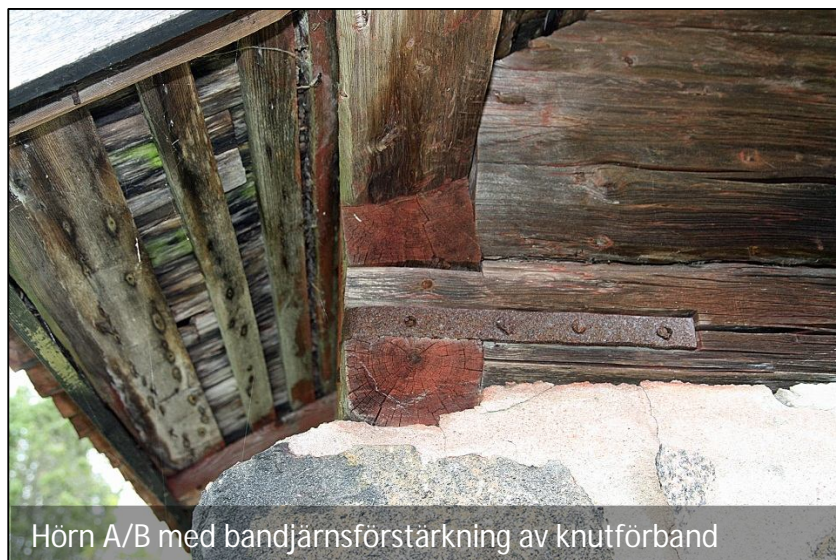
Hörn A/B med bandjärnsförstärkning av knutförband

<i>nr</i>	<i>byggnadsdel</i>	<i>skada</i>	<i>åtgärd</i>	<i>Material/metoder</i>	<i>prio</i>	<i>kommentar</i>
1	Bandjärn på timmerstommen	rost	Bandjärnen skrapas rena från rost och målas	Må.6	0-3 år	
2	tak	Läckage. Skadade pannor, skada i takfot, mossor på pannor	Alt. 1: Takomläggning med behållande av befintligt underlag. Alt. 2: omläggning med oljehärdad masonit på befintlig stickspån som underlag	Alt. 1: Ta.2.1 Alt. 2: Ta.2.2	akut	
3	Nockbräder och vattbräder	Kraftigt vittrade	Bytes till nya bräder med dimensioner likt befintliga. Strykes med tjära.	Ta.3	akut	
4	vindskivor	Saknar färg	Målas med falu rödfärg	Må.1	0-3 år	
5	Dörrar, lucka	Rostiga bandgångjärn	Bandgångjärnen skrapas rena från rost och målas	Må.6	0-3 år	
6	Dörrar, lucka		tjeras	Må.4	0-3 år	
7	Timrad stomme		Målas med falu rödfärg	Må.1	vid tillfälle	
8	Gråstensmur	Sprickor i hårt bruk vid fogar och putspartier	Hård, cementhaltigt bruk med sprickor och bristande vidhäftning knackas bort och ersätts av hydrauliskt kalkbruk	Mu.1	vid tillfälle

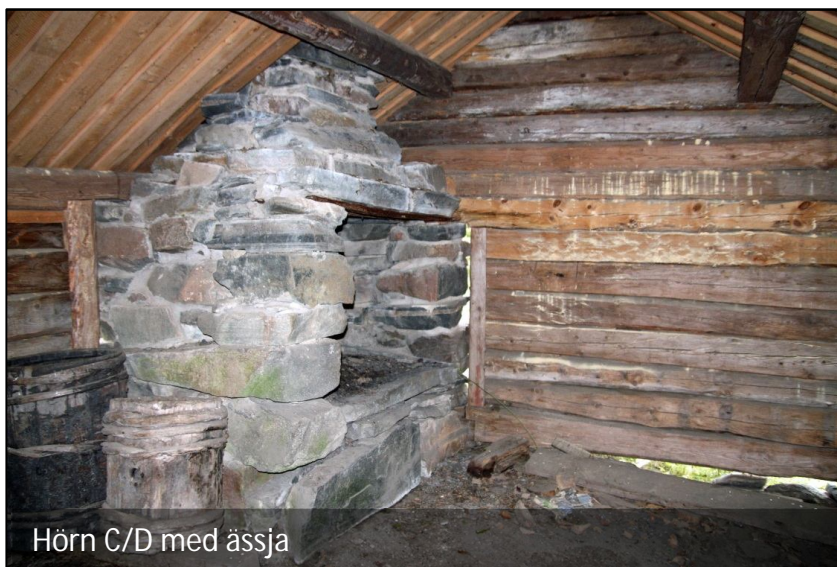
Hörn C/D med ässja

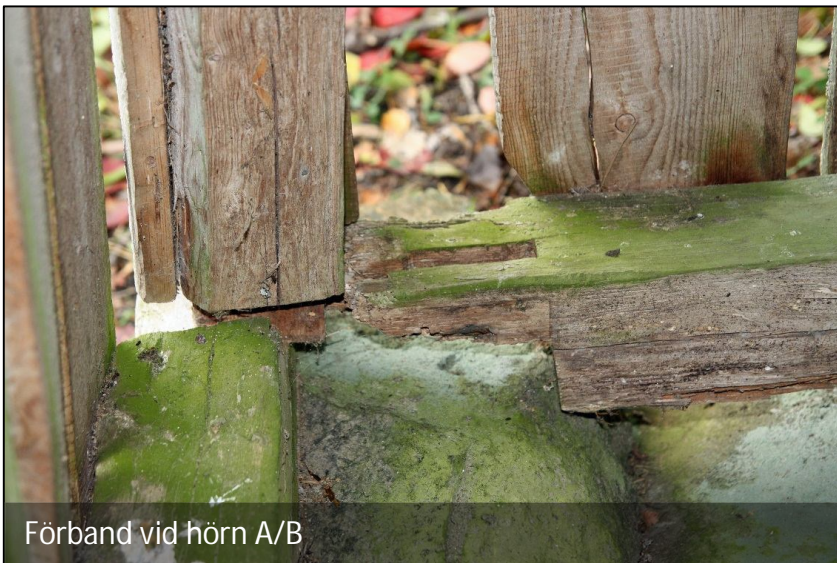
Förband vid hörn A/B
