Rapport 2013:24
Per Lundgren

Invändig ändring och byte av värmesystem

Al unda kyrka

Al unda socken, Östhammars kommun

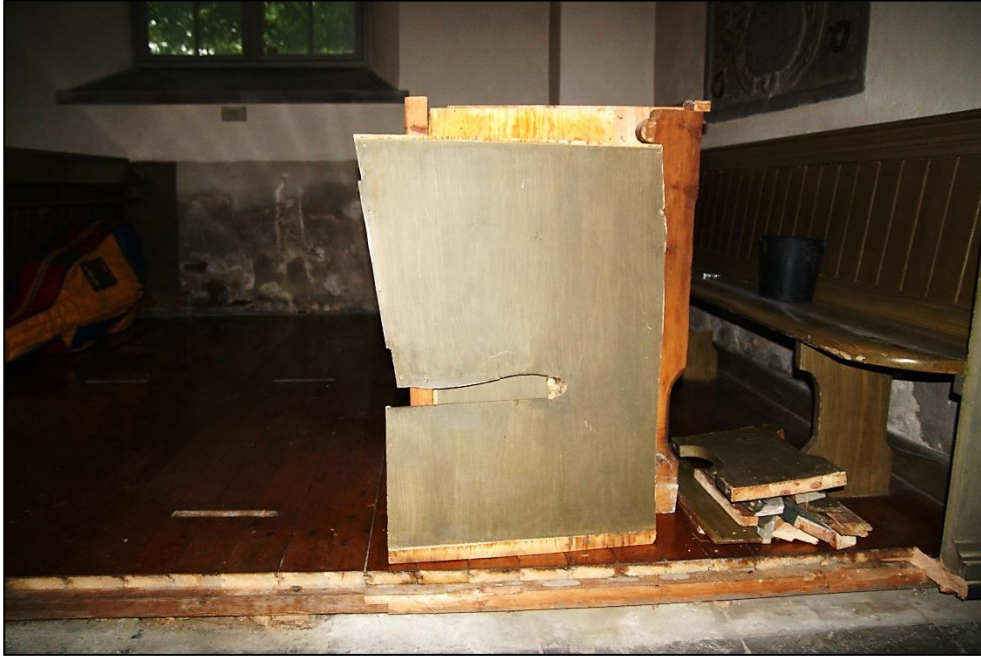
2012-09-26. Plywooden mot väggen var figursågad för att passa med bänksitsens profil. Plywooden fick sågas upp för att det skulle vara möjligt att demontera den.

De plywoodskivor som man hade fått såga sönder vid demonteringen av bänkarna ersattes med nya plywoodskivor. Dessa gjordes något tjockare än tidigare för att få väggarna styvare.

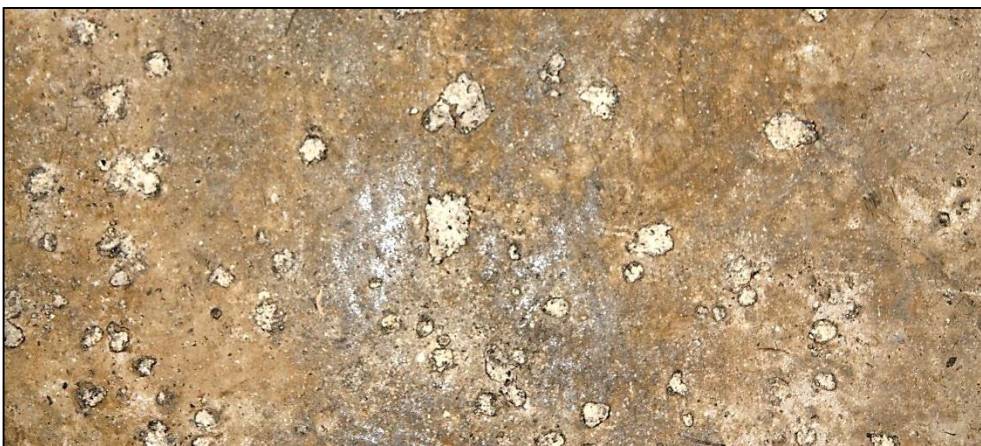
2012-09-26. Kalkbruksavjämningen med isolerande ytskikt av stenkolsstjära eller liknande. Ytan har spruckna blåsor.

Att lägga ett plankgolv direkt på kalkbruksavjämningen bedömdes innebära en risk för fuktproblem. Eftersom golvet skulle bli helt oventilerat måste en fuktspärr i så fall läggas mellan avjämningen och plankorna, vilket i sin tur skulle kunna få oönskade effekter, som att markfukten trycks upp mot de putsade väggarna. Att fukttrycket var stort kunde ses av de ganska omfattande skadorna i form av spruckna blåsor som under årens lopp har uppstått i tjärskiktet, och det bitvis mycket porösa kalkbruket.

För att komma runt svårigheterna valde man att lägga golven i de frilagda utrymmena med kalkstensplattor likt de som finns i mittgången istället för med furuplank. Övergången mellan mittgångens plattor och de frilagda ytornas plattor utfördes genom en kalkstensfris som är ca 20 cm bred. Plattorna i mittgången har något varierande storlekar, kring 44,5 x 44,5 cm. De är ca 4,5 cm tjocka och satta i kalkbruk.

För att få ett bra underlag för plattorna togs den befintliga bruksavjämningen bort. Den var omkring 1 dm tjock och under denna fanns sand, delvis uppblandad med tegelkross. På ett utjämnat underlag lades värmeisolering av cellplastskivor. Ovanför cellplastskivorna fixerades armeringsnät och därefter göts betong. De nya kalkstensplattorna monterades på betongunderlaget med sättbruk och fogades med kalkbruk.

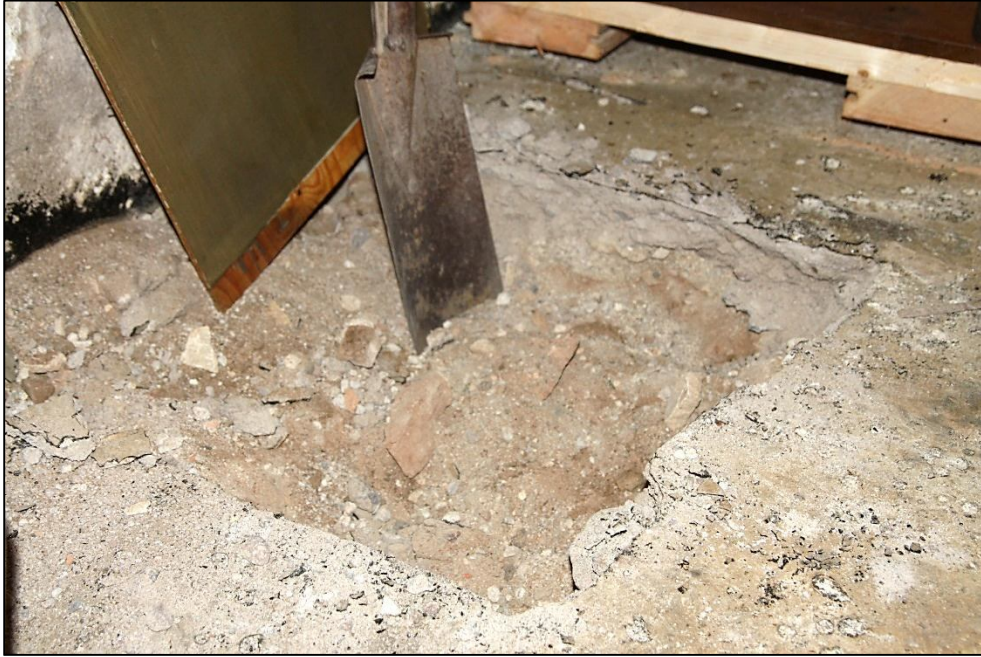
2012-09-26. Bruksavjämningen var tämligen porös och lätt att bearbeta.

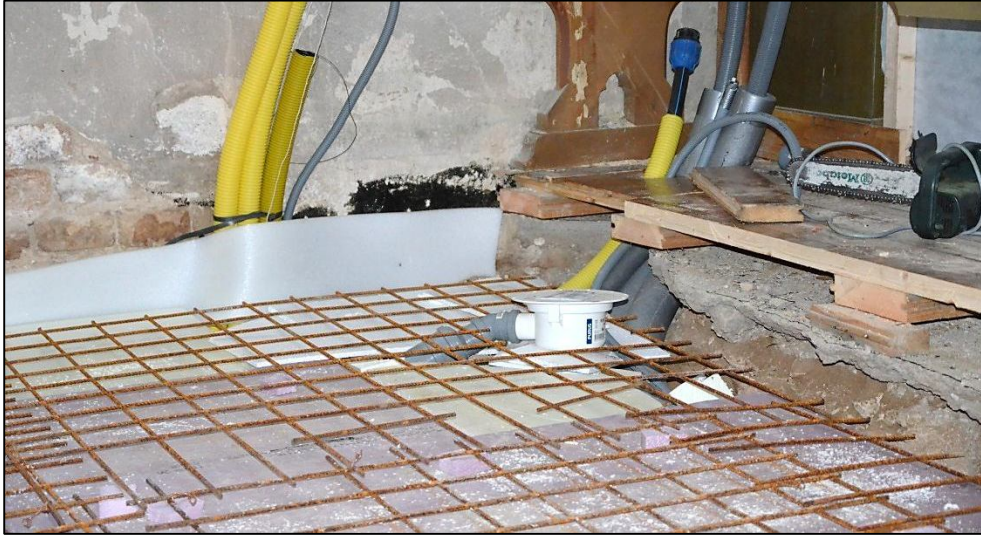
2012-12-12. Det blivande pentryutrymmet med rördragnig för avlopp, vatten, el och värme. Ett armeringsnät har lagts på en cellplastskiva för gjutning av betongunderlag till nya kalkstensplattor.

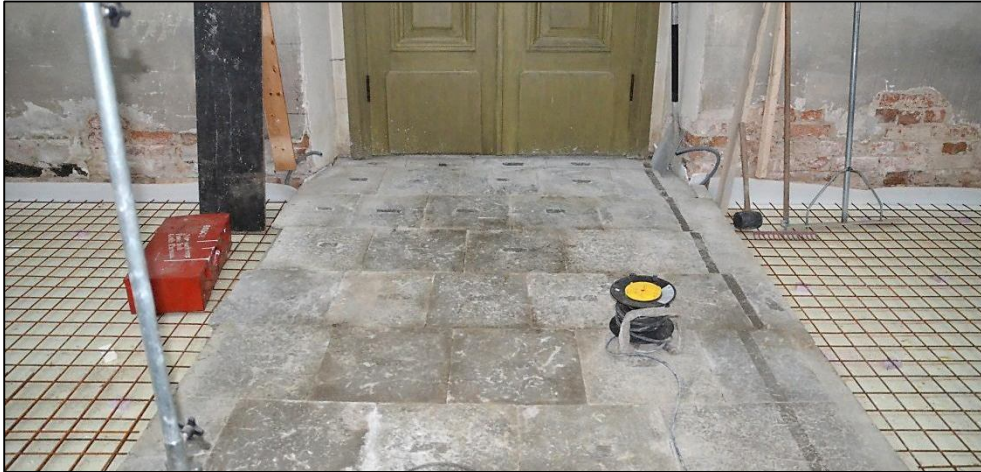
2012-12-12. Mittgången med sina gamla kalkstensplattor och på ömse sidor om denna ett förbeträtt underlag för betongjutning som i sin tur ska utgöra underlag för nya kalkstensplattor.

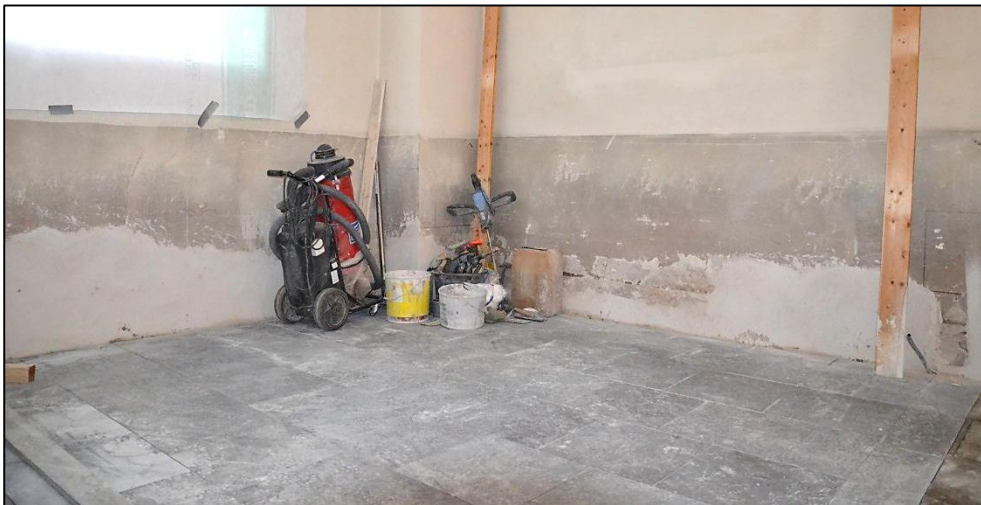
2013-01-30. Det östra utrymmet med färdiglagt kalkstengolv. Murytorna har rengjorts och putslagats.

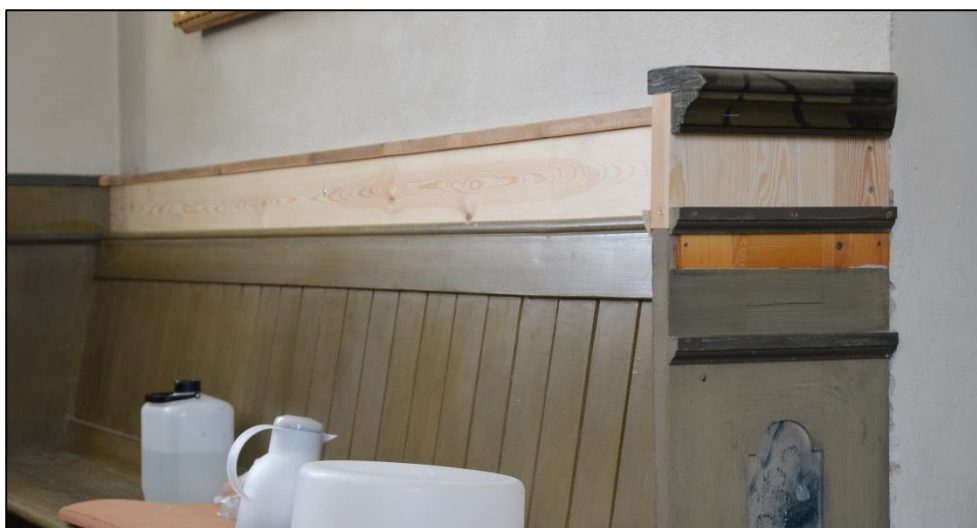
2013-03-20. Höjning av bänkarna genom infogning av en bräda ovanför ryggens avslut.

När golvet med sin uppbyggnad med klossar, regler och pank togs bort och ersattes av ett kalkstensgolv sänktes golvnivån i det tillskapade utrymmet till samma nivå som mittgången. De bänkar som stod längst bak i södra korsarmen, med ryggarna mot gavelväggen, skulle återmonteras på sin ursprungliga plats. För att utrymmena och bänkarna skulle upplevas som en del av korsarmen i övrigt och få en bra koppling till de oförändrade bänkakvarteren skulle bänkarnas ryggar enligt handlingarna höjas ca 1 dm, genom att en bräda skarvades in vid anslutningen mellan rygg och sits. För att slippa göra åverkan på bänkarna valdes istället att infoga en list ovanför ryggen enligt ovanstående skiss (längst t.h.).

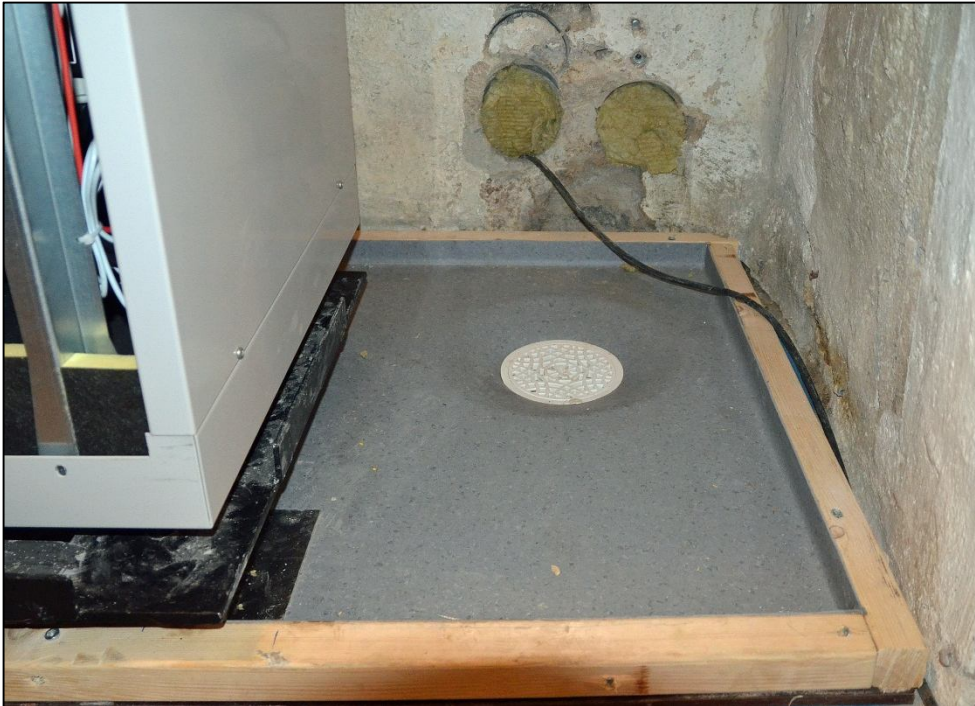
2013-02-27. Håltagningar i den norra väggen i teknikrummet.

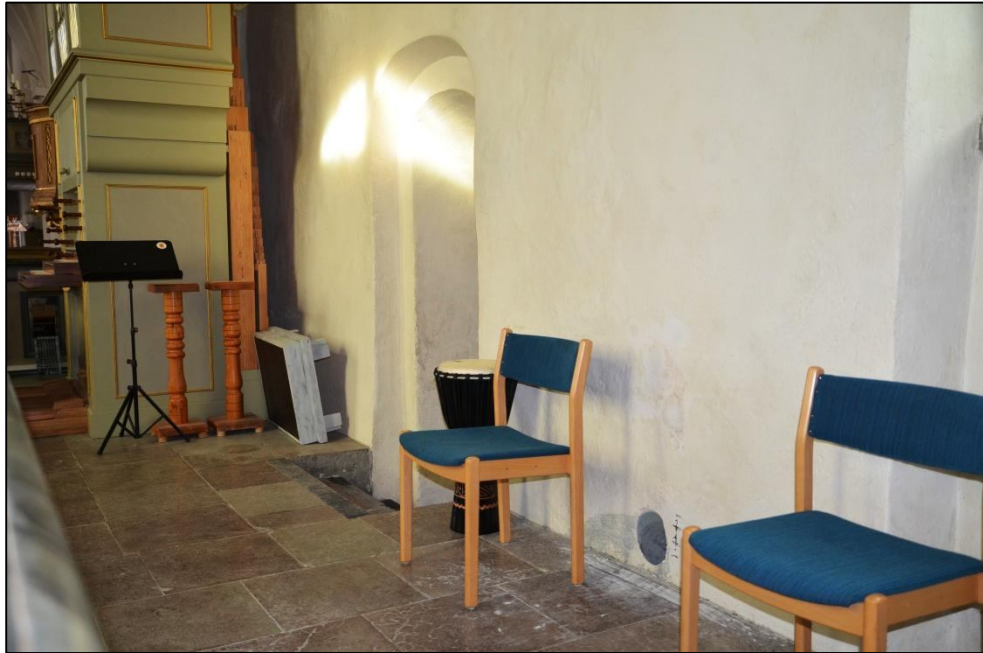
2013-02-27. Korets vägg mot sakristian med håltagning för värmerör från sakristian till koret.

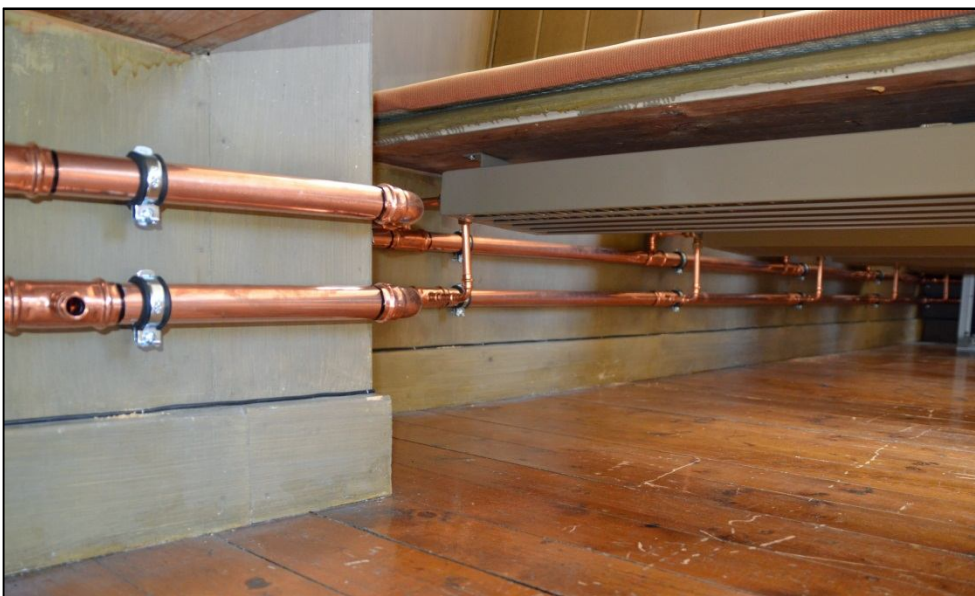
2013-04-10. Kopparrören har fästs med gummipackade fästklamrar under bänkarna och med kopparsvep på mer exponerade partier.

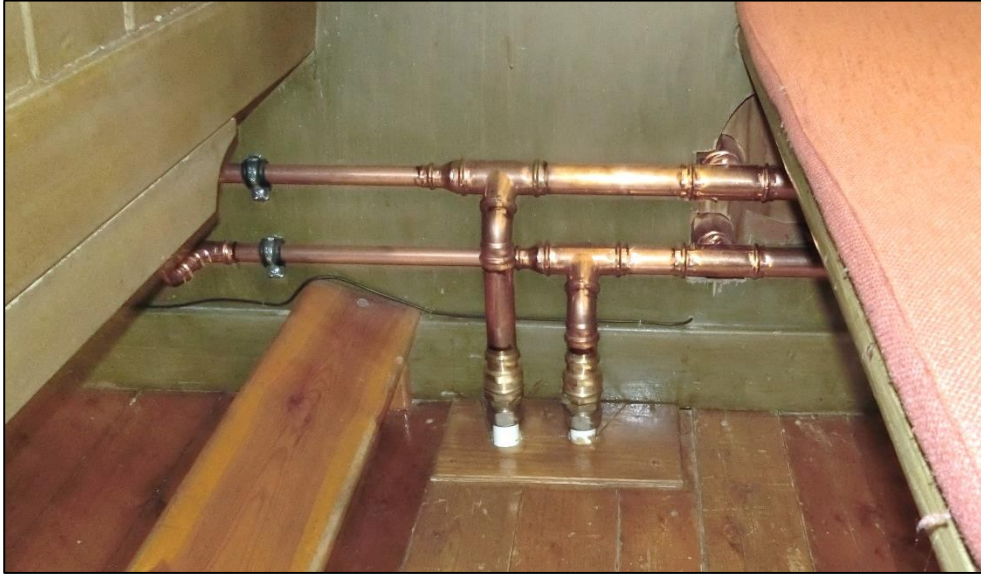
2013-10-25. Röranslutningen till draging under golv har medfört viss åverkan på brädgolvet. Lagning har skett med avfasad träskiva som målats till samma utseende som omgivande golv.

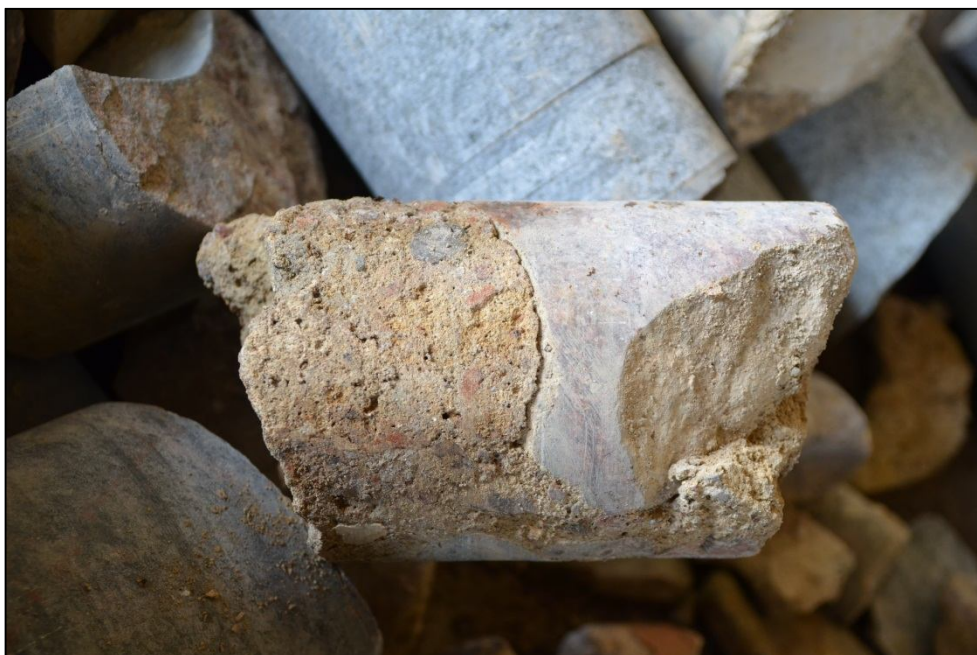
2013-02-27. Borrkärna från sakristians mur. Skalmurens fyllning består av ett hårt, beige bruk med tegelkross och grus.
