# Arkeologi vid Aspnäsgården

Arkeologisk schaktningsövervakning

Aspnäs 1:41  
Östervåla Socken  
RAÄ 359  
Heby Kommun  
Uppland

## Upplandsmuseets rapporter 2015:25

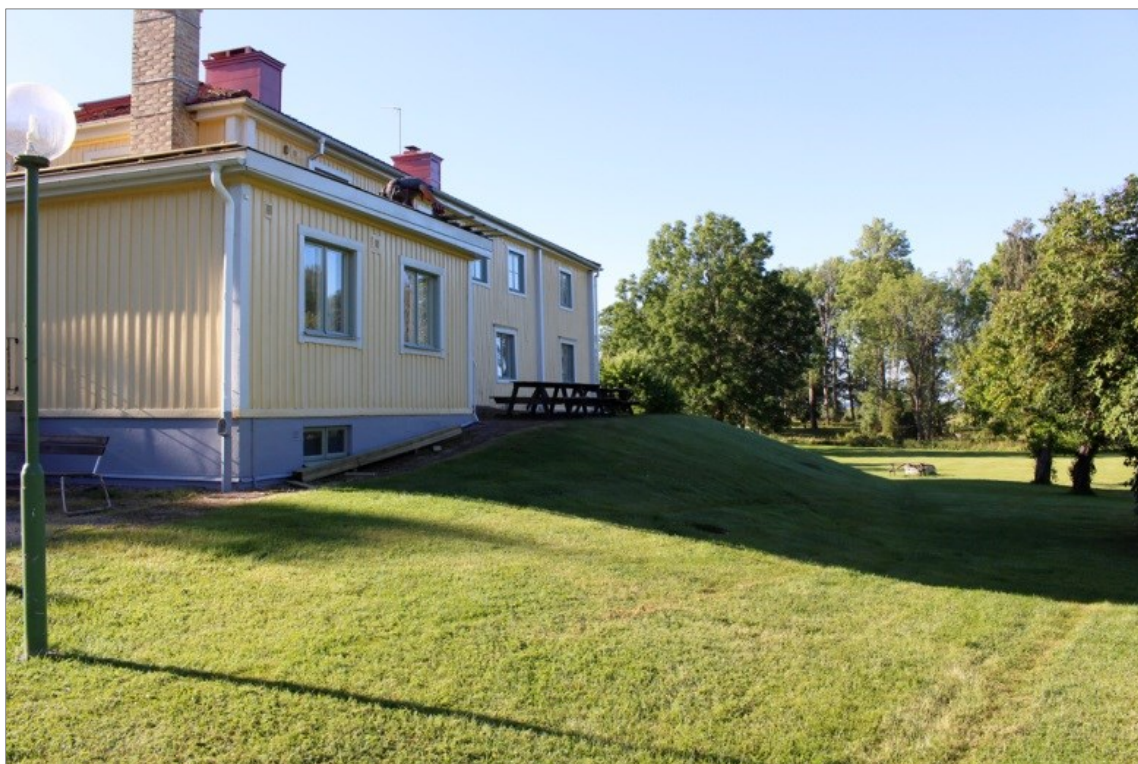
Figur 10. Vid huvudbyggnadens NV långsida finns en uppbyggd höjd som idag används som uteplats. Sannolikt består denna av rivningsmaterial från den medeltida gården. Foto 2015-08-17 mot S.

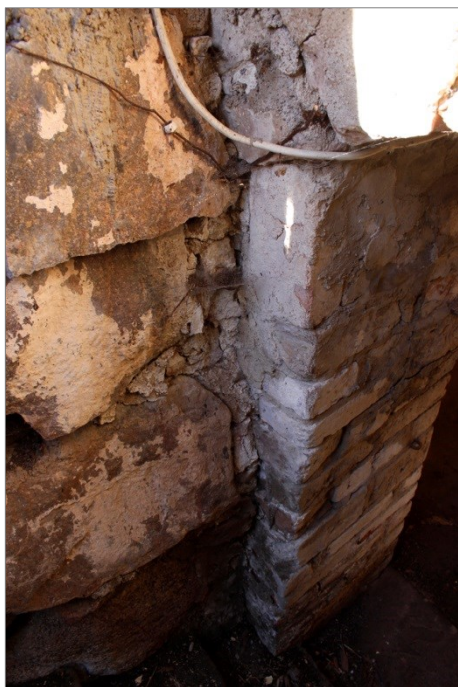
En okulär besiktning gjordes i nedgången till det mittersta av källarvalven, här syntes tydligt att den yttre muren var byggd upp mot den medeltida källarmuren (figur 11).

Figur 11. Foto taget i nedgången till det mittersta av de medeltida källarvalven. Här syns tydligt hur den yttre muren (t.v.) är byggd upp mot den medeltida källarmuren (t.h.). Foto 2015-08-17.

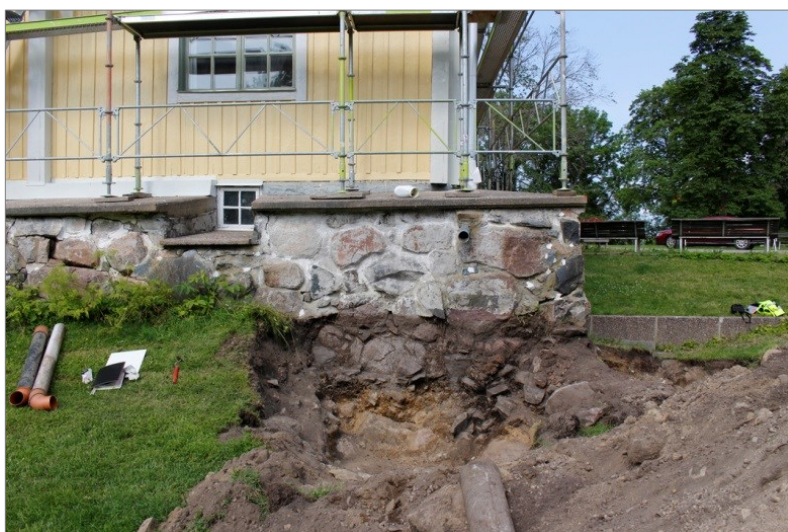
Marken intill husets grundmur sluttade uppåt då man fyllt upp med matjord mot muren, detta syntes också tydligt i schakten. Direkt under gräset låg utfyllnadslagret som bestod av matjord, homogenare de översta 0,05 m, sedan blandat med tegelkross, fönsterglas och obrända djurben. Upp mot grundmuren var lagret ca 0,6 – 0,95 m tjockt, tunnare vid den Ö väggen, och tunnade ut från muren. Detta lager verkade ligga direkt ovan den naturliga marken som bestod av beigebrun grovkorning sand blandad med småsten och en del större stenar, ca 0,15-0,3 m stora.

Figur 12. Provgrop 1 färdiggrävd. Södra gavelns grundmur låg direkt ovan naturlig mark och var klen uppbyggd under mark. Foto 2015-07-13 mot norr.

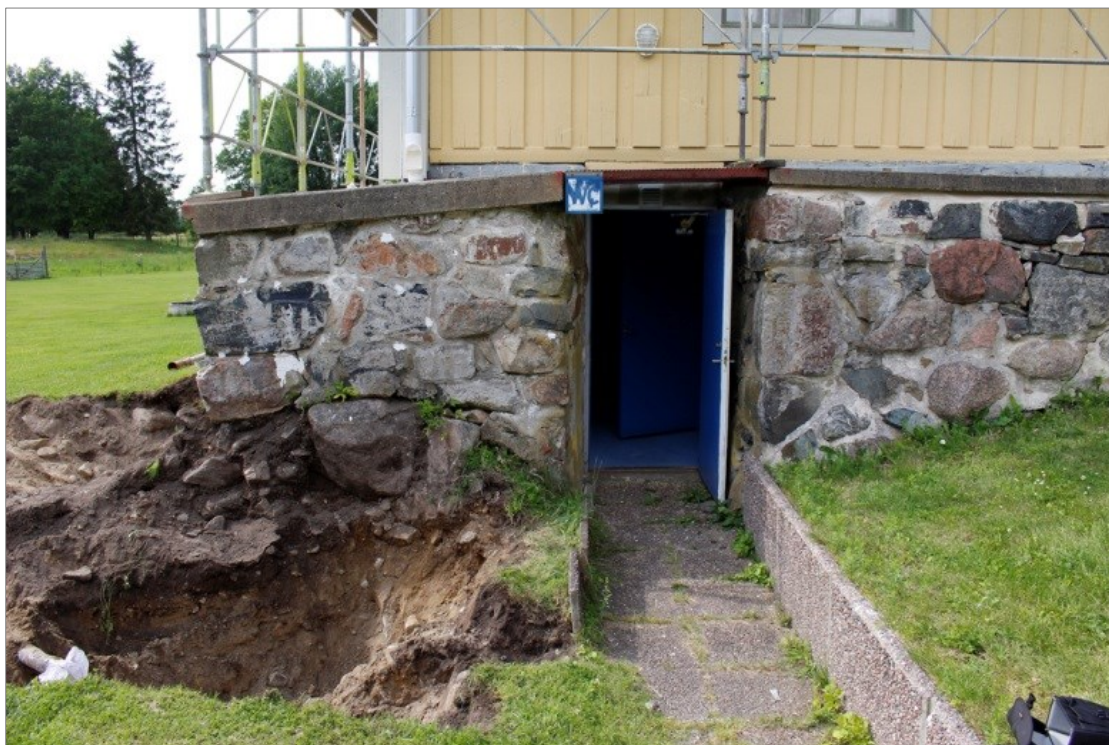
När hela muren frilagts syntes tydligt att den del som legat under mark var betydligt klenare uppbyggd än den övre delen. Visserligen fanns det även här större stenar, en 0,7 och en 0,8 m stor, men bortsett från dessa bestod grunden främst av mindre stenar, ca 0,03 – 0,3 m stora. Här verkade muren till största del vara kallmurad och det bruk som fanns var i dåligt skick. Mellan de mindre stenarna låg främst samma lager som man fyllt upp mot muren med. I murens hörn fanns i princip ingen grundläggning kvar, denna hade rasat ur och påträffades ca 0,5 m ut från muren. Längs den Ö väggen påträffades två moderna ledningar, båda tagna ur bruk, ett dräneringsrör och ett betongrör. Betongröret hade grävts ned alldeles intill muren och förmodligen är det schaktet till detta som orsakat att sättningarna i murens hörn var påtagligt kraftigare. Vid schaktningen för betongröret har man ruckat på grundstenarna, vilka som sagt påträffades ca 0,5 m utanför muren. På grund av säkerhetsskäl beslutades att inte schakta in på hörnet då risken för ras var stor. Dock är hela den södra gaveln påverkad av sättningar, dessa beror sannolikt på den klena grundläggningen. Stenarna i grunden var först lagda ovan ett tunt skikt med matjord därefter låg sandblandad kompakt morän.

Figur 13. Provgrop 1 grävdes även ca 2 m längs den östra långsidan. Sättningen i grundmuren syns tydligt och under murens sydöstra hörn fanns i princip ingen grundläggning. Foto 2015-07-13 mot väster.

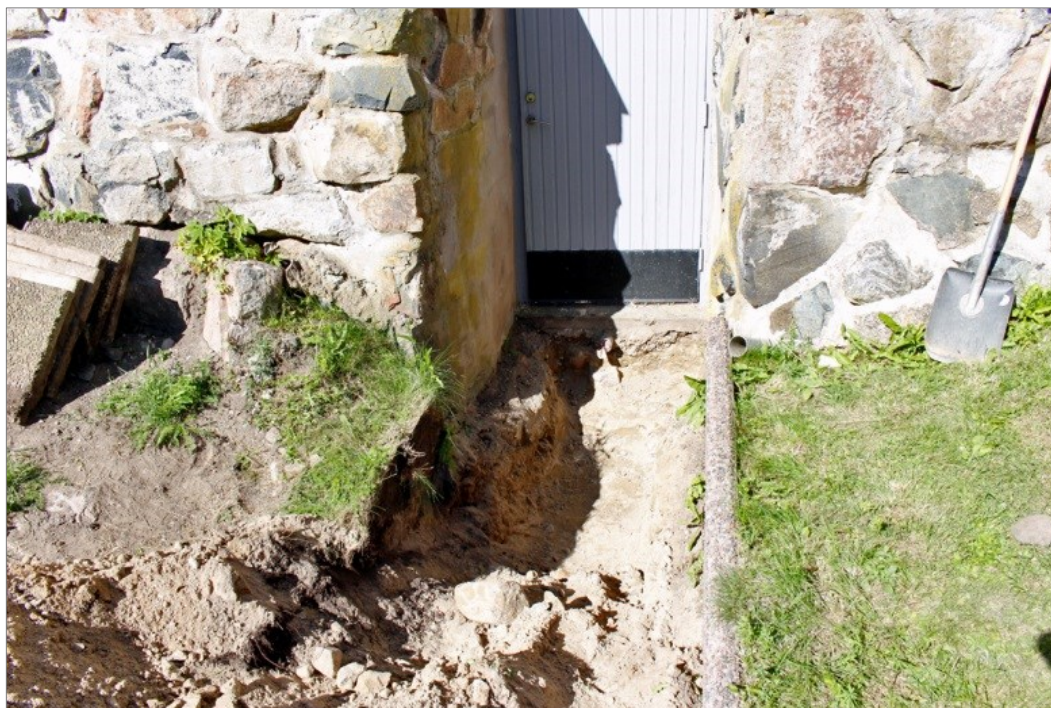
Den andra provgropen grävdes i gången in till WC-utrymmet (figur 9). Förhoppningen var att både den yttre murens och husets/källarens grundläggning skulle bli synliga. Den yttre muren gick ej ner under mark i detta parti utan botten syntes i höjd med gångens marknivå. Muren låg först ovan ett mörkbrunt, sandblandat matjordslager, ca 0,08-0,1 m tjockt. Där under låg sedan orörd, sandblandad, kompakt morän. Gropen grävdes ca 0,4 m djup, 0,7 m bred och 2 m lång med smalskopa. Vid ingången ligger i botten en gjuten betongplatta till golvet, 0,08 m tjock, under denna var det uppfyllt med grus ca 0,13 m tjockt (figur 14). I detta lager fanns ett gammalt avloppsrör, nu taget ur bruk. Sedan låg också här moränen. Provgrop 2 gav inte tillräckligt med information om murens grundläggning.

Figur 14. Provgrop 2 grävdes i ingången till WC-utrymmet. Foto 2015-08-17 mot väster.

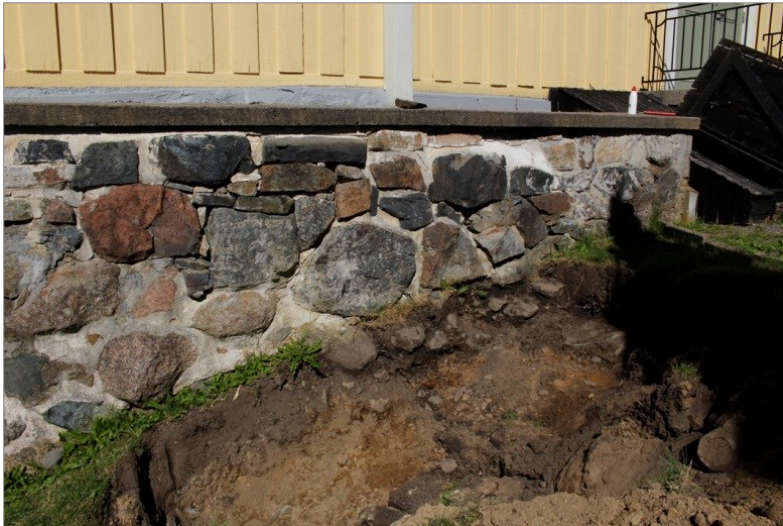
Provgrop 3 grävdes ut från muren norr om WC utrymmet (figur 9). Murens grundläggning såg ut som i provgrop 1, dvs. ganska klen under mark. Murens botten låg endast 0,3 m under marknivån (figur 15). Muren var lagd ovan ett tunt matjordlager, ca 0,05 m tjockt, därunder fanns ett ca 0,25 m tjockt lager med homogen brun sand, varefter den sandblandade moränen låg. Gropen grävdes 3,1 m x 2,0 m stor och ca 0,7-0,8 m djup. I gropens norra kant låg tre tillhuggna stenar på rad ut från muren ca 0,4 m under mark (figur 16). Stenarna var ca 0,4-0,5 m stora. Det är osäkert om de hörde samman med muren då de inte låg upp mot denna utan ca 0,08 m utanför. Matjordslagret var här ca 0,4-0,5 m tjockt, mörkbrunt och homogent. Här syntes inget rivningsmaterial som i provgrop 1.

Figur 15. Provgrop 3 visade på en liknande uppbyggnad och lagerföljd som i provgrop 1. Foto 2015-08-17 mot nordväst.

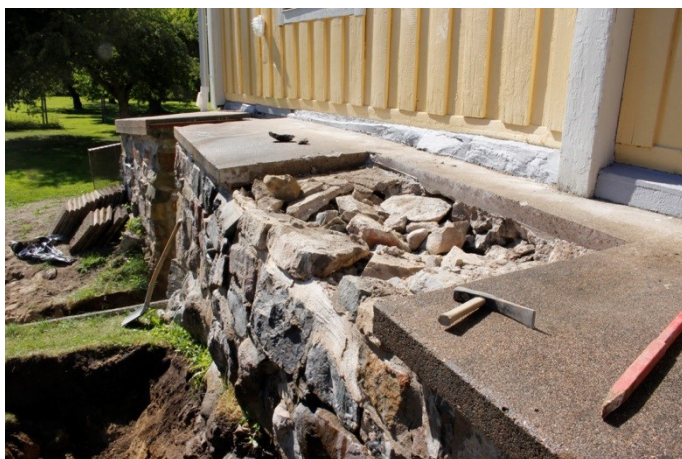
För att säkerställa hur den yttre muren är uppbyggd beslutades att såga bort en bit av betongplattan och eventuellt montera ner en bit av muren. En 2x1 m stor bit sågades ut ur betongplattan, ovanför provgrop 3, och lyftes bort med grävmaskin (figur 17). Under betongen fanns först ett lager murbruk som använts för att fästa betongen. Därunder låg ett skikt med sprängsten, dessa var förmodligen ditlagda inför gjutningen av betongplattan. Själva muren såg ut att till största del innehålla huggna stenar, 0,15-0,5 m stora (figur 18). Muren var kallmurad, sannolikt en skalmur med relativt mycket håligheter mellan stenarna. Betongen sågades inte bort ända in mot huskroppen, ca 0,35 m sparades. Ett försök att plocka ut stenarna därunder gjordes för att försöka se husets grund. Dock verkar huset vara anlagt ovan träbjälkar, ev rustbädd, som kan vara lagd ovan källarvalven. Det gick inte att se in under betongplattan ordentligt, men när man stack in en tumstock ca 0,15 m in under huset stötte man mot något vilket lät som murket trä.

Figur 17. Uttag ur murens betongplatta. Direkt under betongen fanns murbruk som sannolikt använts för att fästa betongplattan. Foto 2015-08-17 mot sydsydväst.

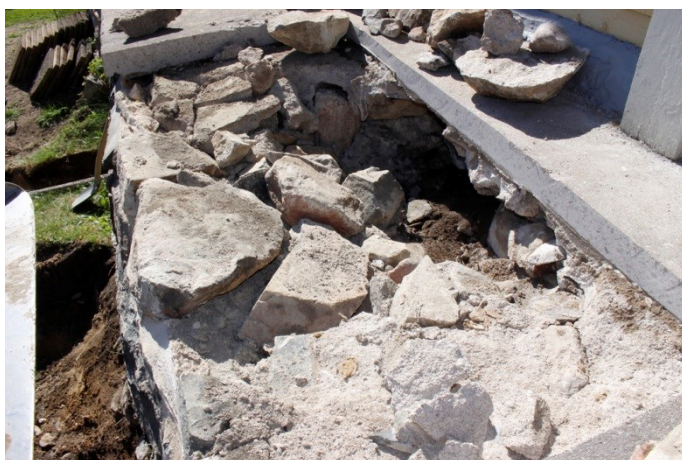
Endast det översta skiktet med sten plockades, delvis, bort. Detta räckte för den geotekniska bedömningen.

Figur 18. Delar av det översta skiktet med sten plockades bort för att klargöra murens innehåll. Foto 2015-08-17.

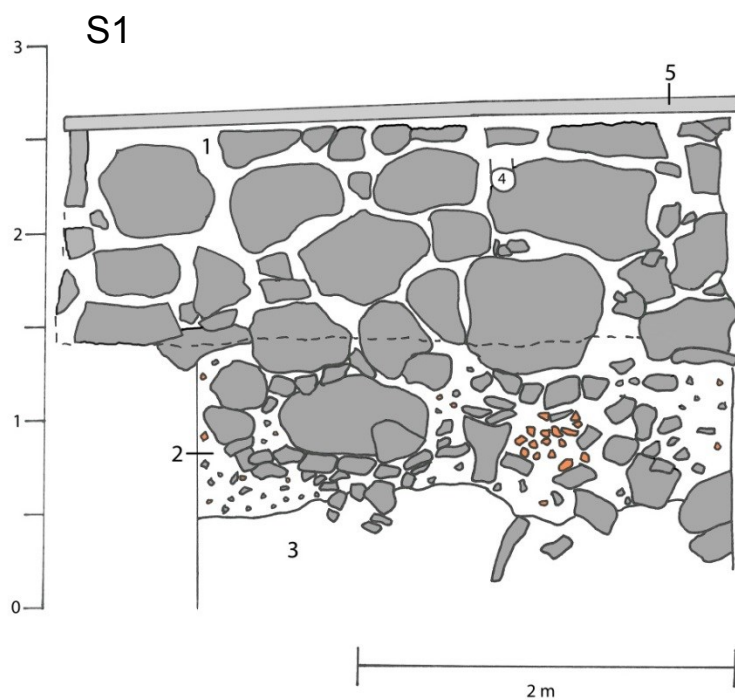
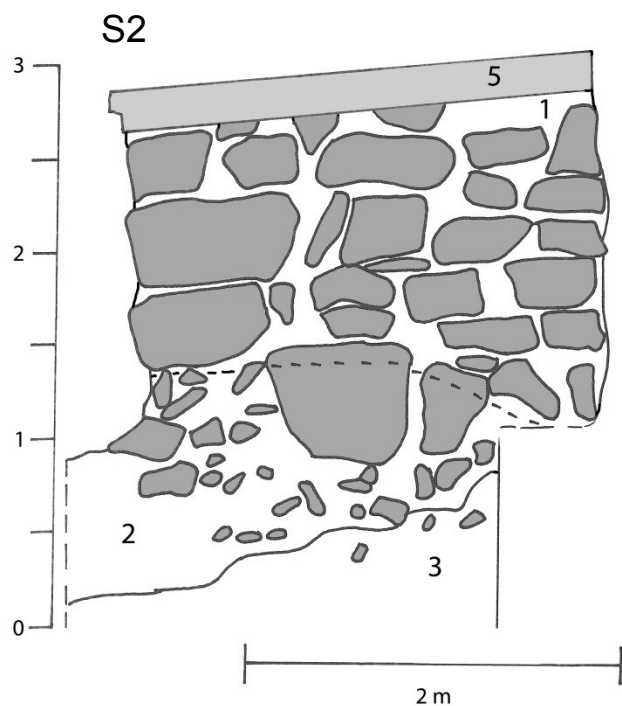
Sektionsritningar i skala 1:40 över murens uppbyggnad upprättad vid provgrop 1.

1. Murbruk ljus vitgrå -mörkgrå. Bruk hade påförts vid flera tillfällen.
2. Kulturpåverkad matjord med inslag av tegelkross, djurben och fönsterglas.
3. Morän.
4. Stuprör.
5. Betongplatta.
