Arkeologi vid Ålands kyrka

Arkeologisk schaktningsövervakning

Ålands kyrka
Ålands socken
Uppsala kommun
Uppland

Upplandsmuseets rapporter 2016:20
ISSN 1654-8280

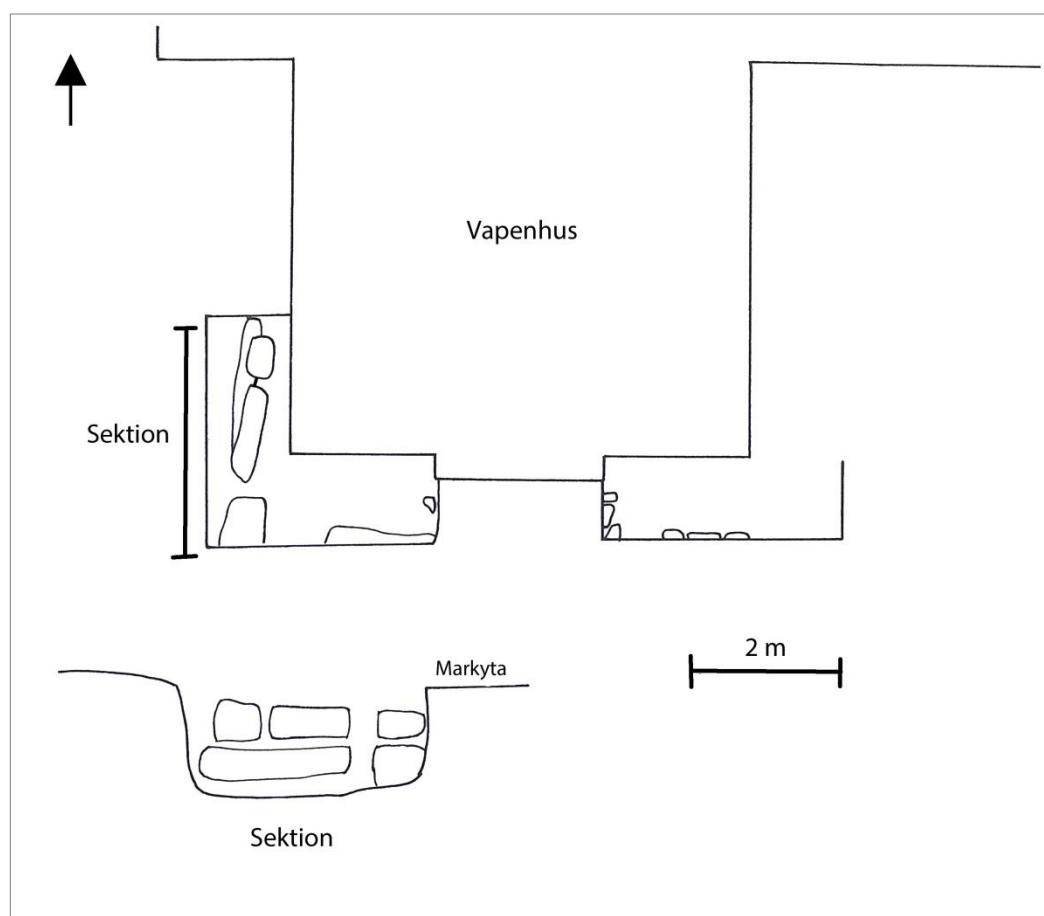
Inga regelrätta arkeologiska undersökningar har tidigare berört kyrkomiljön vid Ålands kyrka. Dock har tidigare restaureringar och markarbeten givit värdefull arkeologisk information. Vid en grundförstärkning av kyrkobyggnaden 1950 upptäcktes på dess södra sida murrester under mark. Dels fanns murar vid vapenhusets västra vägg och dels ca 1 m ut från dess södra vägg. Murarna låg ca 0,3-0,4 m under mark och bestod av större och mindre skarpkantiga gråstensblock lagda i två skift. Mellan vissa av stenarna fanns rester av murbruk. Murarna dokumenterades av Anna-Märta Tjernberg, Upplandsmuseet (Dokumentationsmaterial Upplandsmuseet topark).

Vid ett senare besök av landsantikvariern, då kyrkans hela grund blottlagts, syntes på dess södra sida mellan kor och långhus kraftiga sättningar i grunden. Man tolkade då de äldre murresterna som tidigare grundförstärkningar. Både Ann Catherine Bonnier (1987) och Sven Lundqvist (1991) har tolkat dessa murar som eventuella rester efter en äldre kyrkobyggnad.

Figur 4. Dokumentationen av murresterna vid Ålands kyrka, upprättad av Anna-Märta Tjernberg 1950-06-27. Renritad av Emelie Sunding 2016-08-08. Skala 1:100.

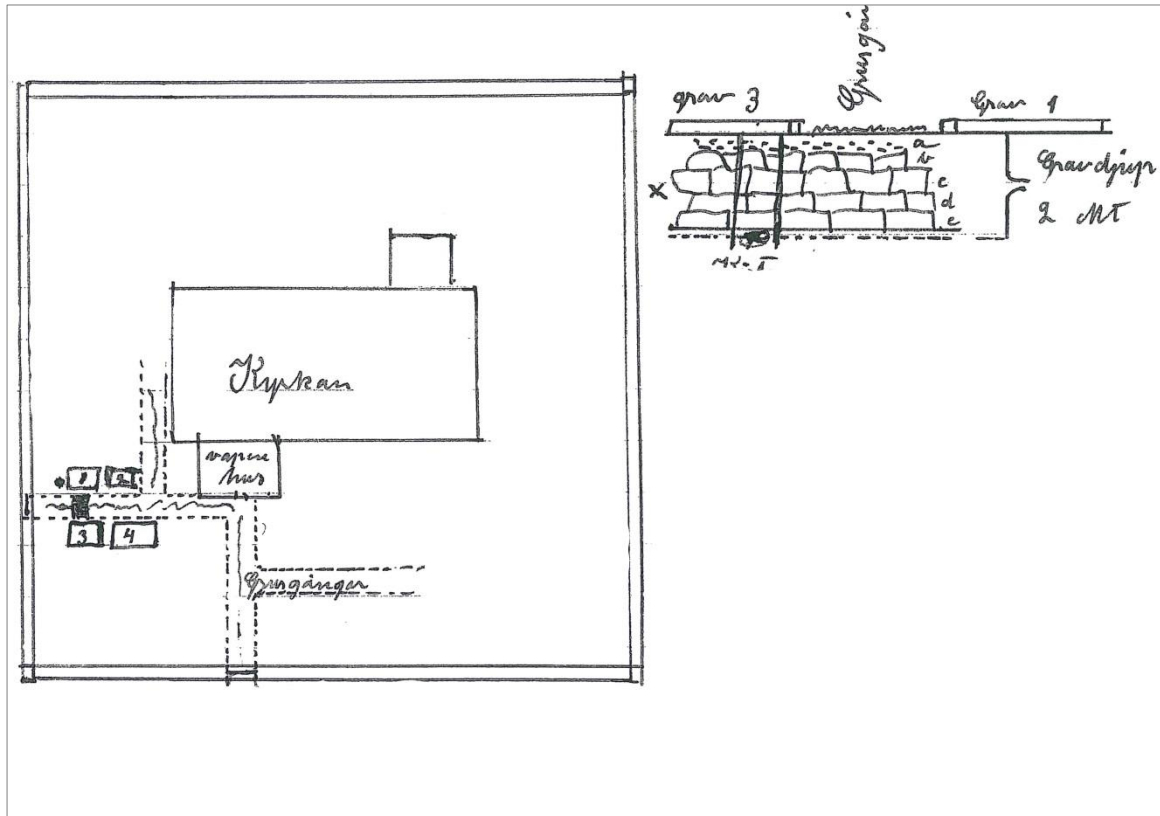
Under 1952 påträffades vid gravgrävning intill grusgången strax sydväst om kyrkobyggnaden, rester av en tegelmur som låg i nord-sydlig riktning. Muren togs även fram i grusgången mellan gravarna och var närmare 1,5 m bred och lagd i fem skift där det översta skiftet var skadat. Teglet var sammanfogat med kalkbruk. Murrersterna genombröts vid gravgrävningen 1952, men den är sannolikt fortfarande bevarad under grusgången (Upplandsmuseet topark).

Figur 5. Plan- och sektionsskiss av tegelmuren som påträffades vid Ålands kyrka 1952. Läget för tegelmuren finns markerat i grusgången mellan grav 1 och 3. Dokumentationsmaterial från Upplandsmuseet topark.

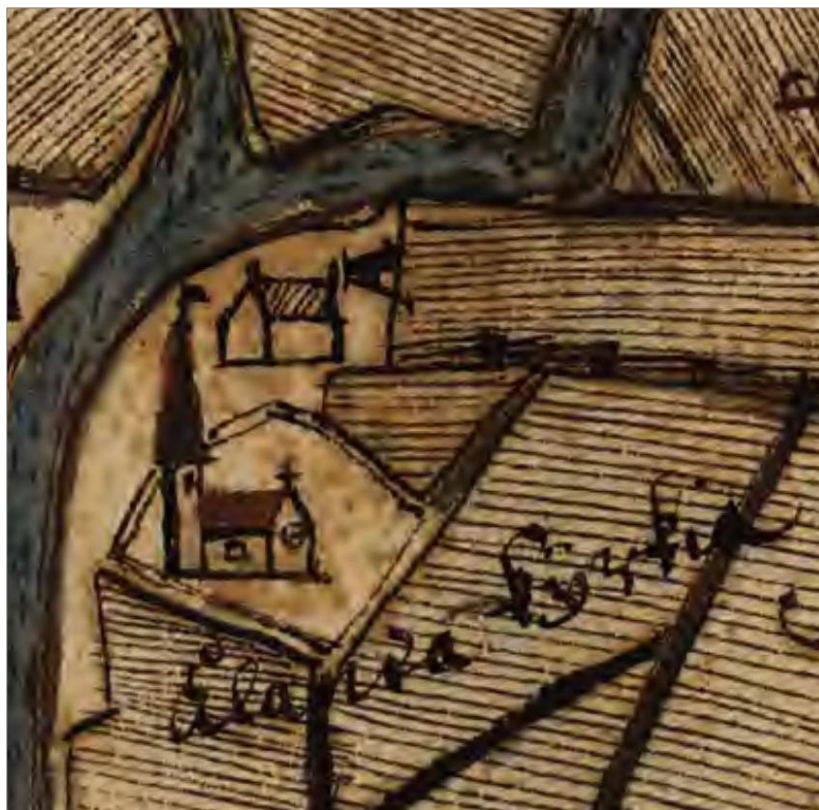
Inför fältarbetet genomfördes en mindre kartstudie för Ålands kyrka. Det upptäcktes då att Ålands kyrka på geometriska jordebokskartan från 1636 finns avbildad med ett västtorn (figur 6). Kartan är upprättad av lantmätare Sven Månsson. Det finns sedan tidigare inga uppgifter på att ett västtorn funnits, varken Lundqvist (1991) eller Bonnier (1987) nämner denna karta.

Det förefaller således troligt att Månsson på samma sätt faktiskt avbildat Ålands kyrka som den sett ut vid 1600-talets början. Sannolikt kan Ålands kyrka ha haft ett västtorn som rivits någon gång under 1600-talets senare del, det finns nämligen inte med på Hadorphs avbildning från 1680 (figur 2).

Figur 6. Utsnitt från geometriska jordeboken 1636 av Sven Månsson. Här är Ålands kyrka avbildad med ett långsmalt västtorn med hög, brant takhuv. B85-6:a4:149-50, Lantmäteristyrelsen arkiv.

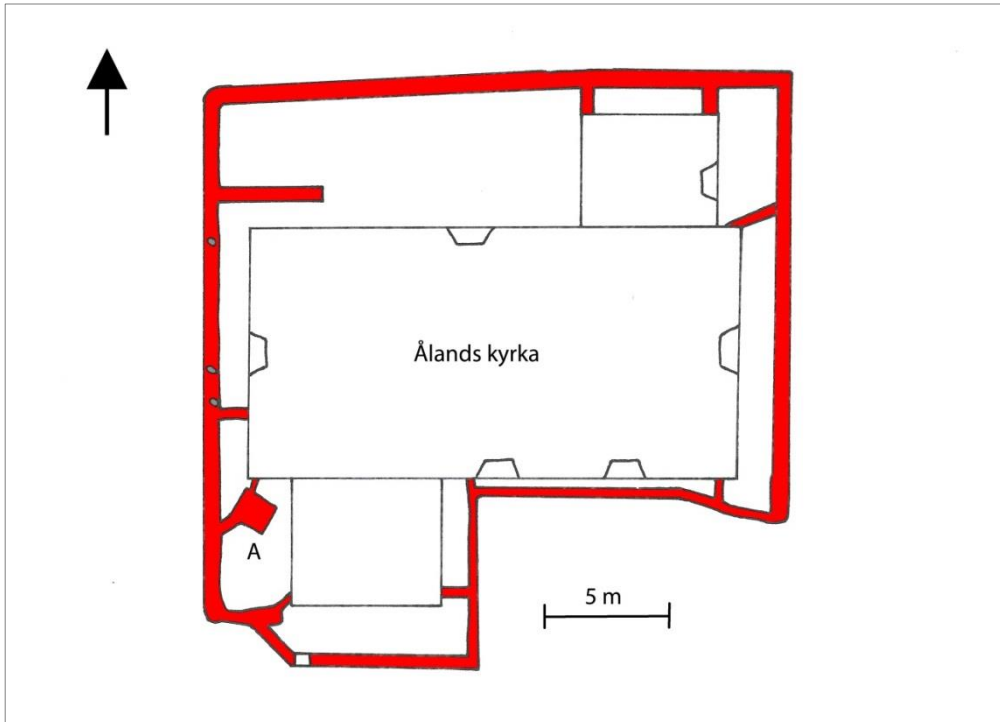
Figur 9. Plan över Ålands kyrka med schaktet markerat med rött. Söder om västgaveln vidgades schaktet för nedläggning av plåt, här påträffades ett kompakt raseringslager (A) bestående av kalkbruks- och tegelbitar. I schaktet längs västgaveln framkom tre stenar mot schaktets botten. Söder om vapenhuset grävdes en provgrop för hand. Skala 1:300.

Längs hela sträckan vid kyrkans västra gavel förekom även rikligt med raseringsmaterial, delvis i matjordslagret men i huvudsak i det underliggande lerlagret. Här påträffades också tre stenar i schaktets botten (figur 9), endast toppen av dessa var synliga. Stenarna var ca 0,2-0,3 m stora. Det är möjligt att raseringsmaterialet längs kyrkans västra del härrör från rivningen av det västtorn som avbildats av lantmätare Sven Månsson. Även de tre stenarna som påträffades i schaktet kan ha hört till tornets grundmur.

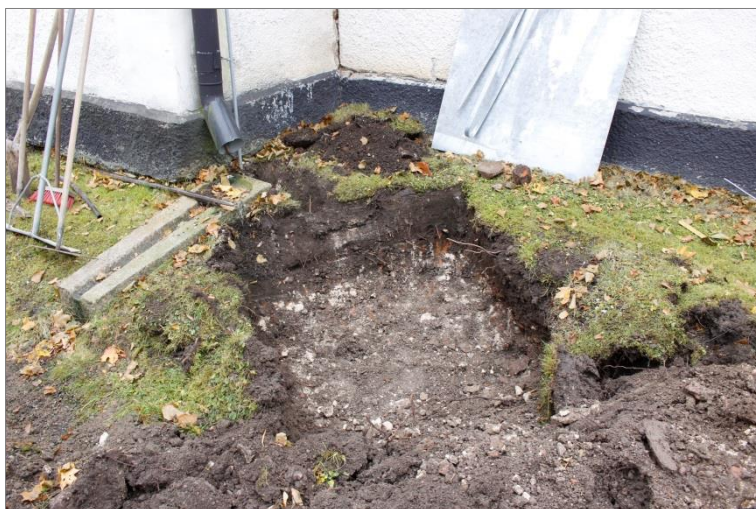
Vid kyrkobyggnadens sydvästra hörn utvidgades schaktet något för nedläggning av en plåt (A), här fanns under matjorden ett kompakt raseringslager bestående av stora kalkbruksbitar, tegelbitar samt kross av tegel och kalkbruk. Detta lager var mycket kompakt och ej uppblandat med något annat material. Sannolikt var lagret primärt deponerat. I detta lager påträffades en nästan hel profiltegelsten (F1, figur 15 och 16).

Figur 10. Vid kyrkobyggnadens sydvästra hörn påträffades ett kompakt raseringslager bestående av större kalkbruks- och tegelbitar. I lagret hittades en näst intill hel profiltegelsten (F1). Foto mot NÖ.

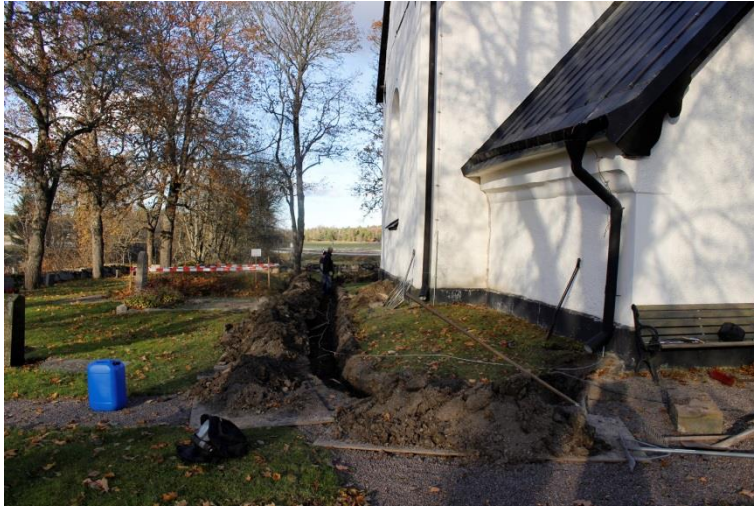
Figur 11. Längs hela sträckan vid västgaveln fanns rikligt med raseringsmaterial i form av tegel- och kalkbrukskross och större bitar. Här påträffades även mot schaktets botten tre stenar, ca 0,2-0,3 m stora i toppen. Foto mot N.

De äldre lämningar som påträffades längs kyrkobyggnadens västgavel, raseringslagret och tre eventuella grundstenar, kan samtliga höra till ett västtorn. Kyrkan är belägen nära Sävån på lerjord, vilket innebär dåliga grundförhållanden. Av uppgifterna från 1950, då kyrkan grundförstärktes, framgår att kyrkobyggnaden sedan tidigare haft sättningar i grunden. Sannolikt var det därför som valven inte höll och fick ersättas med det plana innertaket. Har ett västtorn funnits har sannolikt även det haft problem med sättningar. Det är möjligt att den tegelmur som påträffades 1952 (figur 5) även den hört till tornets grundkonstruktion, eventuellt i form av strävpelare. Raseringsmaterialet skulle även kunna härröra från de nedtagna valven.

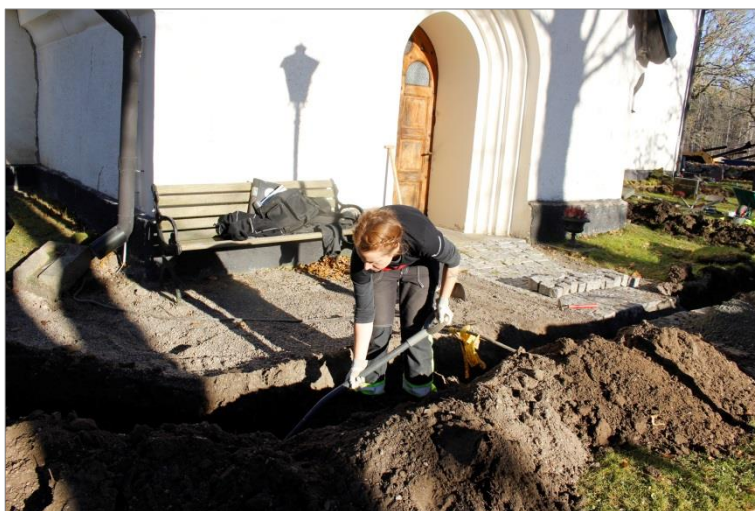
Vid vapenhusets södra del förlades schaktet ca 2 m ut från fasaden för att försöka få fram utsidan av de murrester som påträffades under grundförstärkningen 1950. Tyvärr påträffades inga murrester här. Eventuellt var schaktet för grunt, enligt 1950 års dokumentation fanns murresterna ca 0,3-0,4 m under den dåvarande marknivån. Rakt söder ut från vapenhusets sydvästra hörn grävdes för hand en provgrop i schaktet, ca 0,7 m djup. Inga murrester framkom heller här, endast samma siltlager som tidigare. Det framgår dock inte av dokumentationen från 1950 om murarna lämnades kvar eller togs bort i samband med arbetet.

Figur 12. Vid vapenhusets södra del gjordes försök att hitta de murrester som framkom vid 1950 års grundförstärkningar. En provgrop grävdes för hand vid vapenhusets sydvästra hörn. Gropen grävdes va 0,7 m djup men inga murrester påträffades här. Foto mot NÖ. Anna Ölund, Upplandsmuseet.

Beträffande de äldre gråstensmurar som dokumenterades 1950 verkar de ligga i samma riktning som det nuvarande vapenhusets grundmurar. Det är troligt att sättningar även drabbat vapenhuset och det förefaller troligt att murresterna snarare är delar av ett äldre vapenhus grundmurar.

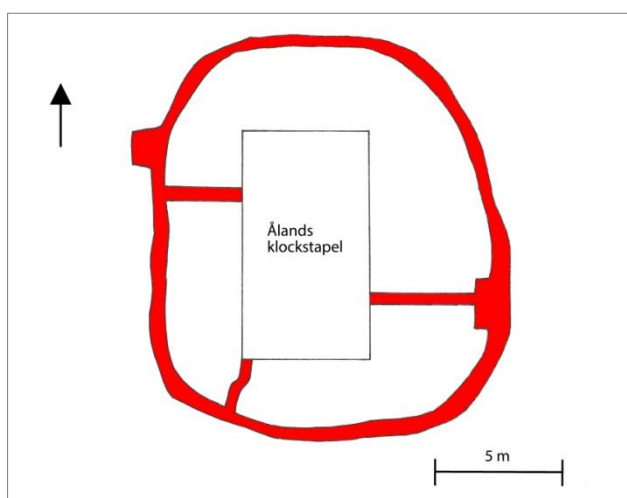
Schaktet runt klockstapeln grävdes även det ca 0,3-1,2 m brett och ca 0,3-0,5 m djupt. Överst fanns grästorv och matjord, ca 0,2 m tjockt. Därunder fanns samma leriga siltlager som vid kyrkobyggnaden. Inget av arkeologiskt intresse påträffades runt klockstapeln.

Figur 14. Plan över Ålands kyrkas klockstapel med schaktet markerat med rött. Inget av arkeologiskt intresse påträffades. Skala 1:300.

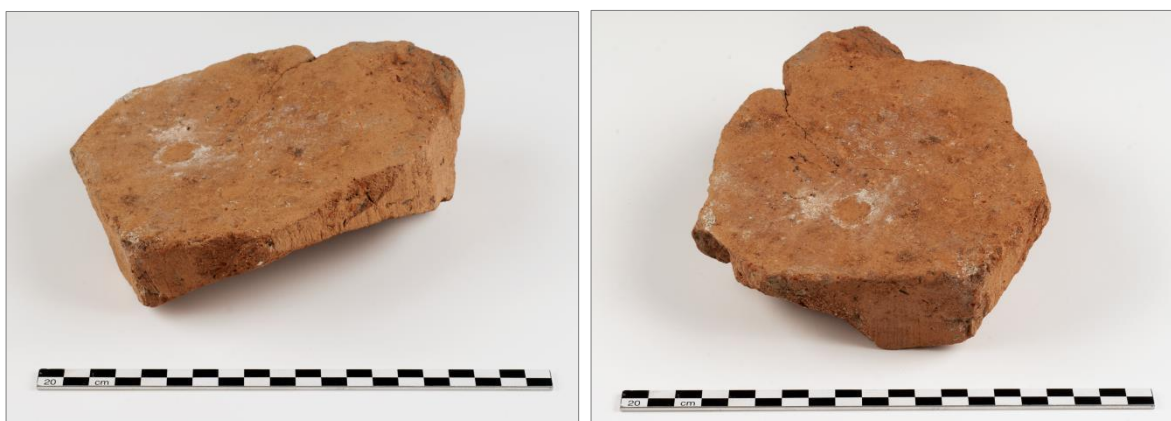
Vid arbetet vid Ålands kyrka påträffades endast ett fynd, en näst intill hel formtegelsten. Fyndet fanns i raseringslagret vid kyrkobyggnadens sydvästra hörn (figur 9, A). Tegelstenens form är relativt intakt och en rekonstruktionsskiss upprättades, dock har den spruckit på längden vilket gör att dess ursprungliga tjocklek inte går att avgöra. Den är 17 cm lång och 13,5 cm bred. Tegelstenen har en något annorlunda form och en exakt typbestämning har inte kunnat göras.

Figur 15 och 16. Profiltegel F1 påträffades i ett raseringslager vid kyrkobyggnadens sydvästra hörn. Foto Olle Norling, Upplandsmuseet.

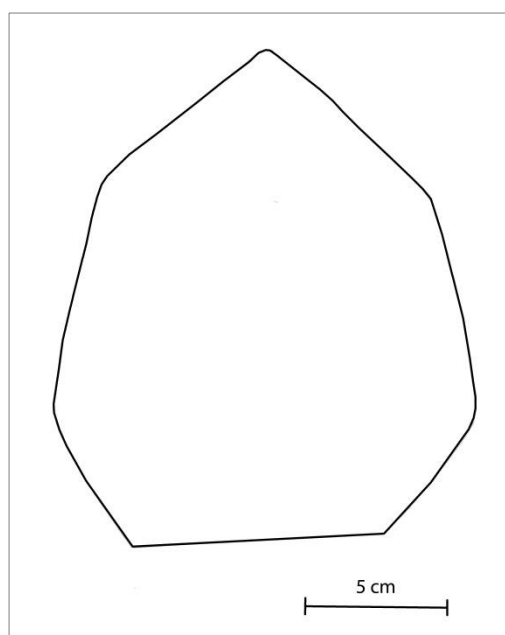
Figur 17. Rekonstruktionsskiss av profiltegelstenen F1. De flesta av tegelstenens kanter är intakta och det går att göra en ungefärlig uppskattning av dess ursprungliga form.
