ANTIKVARISK KONTROLLRAPPORT

# Gammelgården och hembygdsgården, Söderfors bruk

FASADARBETEN PÅ GAMMELGÅRDEN OCH HEMBYGDSGÅRDEN;  
SÖDERFORS BRUK 6:23, SÖDERFORS SN, TIERPS KN

Upplandsmuseets rapporter 2008:16

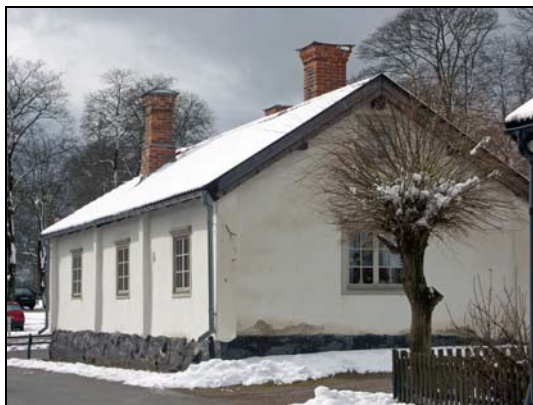
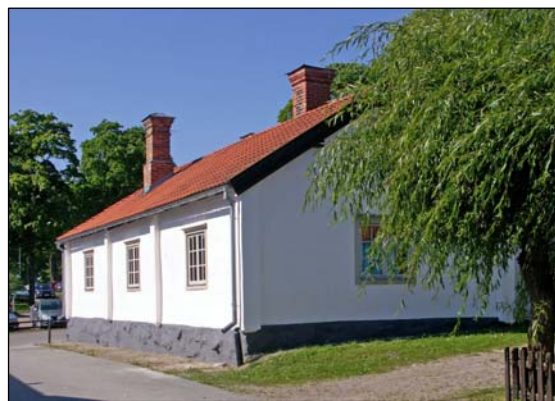
*Hembygdsgården innan respektive efter restaurering*

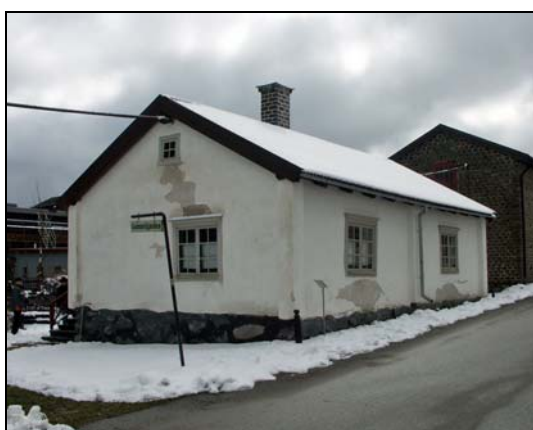
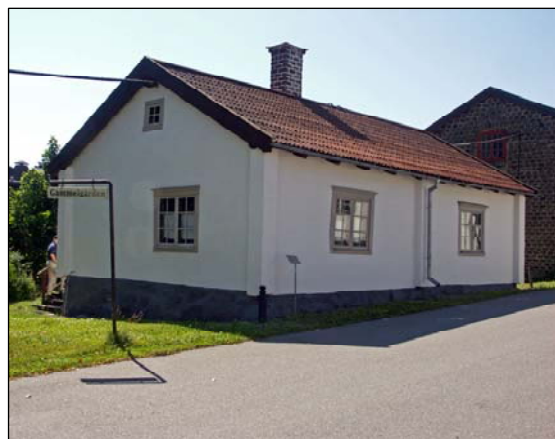
*Gammelgården innan respektive restaurering*

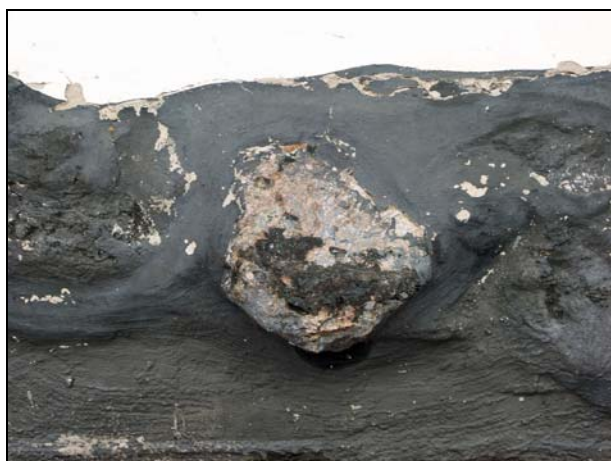
*Sockeln på Hembygdsgården innan restaurering. Kalkavfärgningen från 1996 släpper från underlaget av gråsten och stenkols-tjära.*

Sockeln har inte avfärgats med våtsläckt kalkfärg utan med Maxit Kulturkalkfärg. Den befintliga kalkfärgen från restaureringen i slutet av 1990-talet har visat sig ha dålig vidhäftning på sockeln, som bland annat tidigare behandlats med stenkolstjära eller liknande. Med Kulturkalkfärg fås en bättre vidhäftning, som ändå inte framtida foglagningar med kalkbruk och kalkslamningar.

Fasaderna har avfärgats med traditionell våtsläckt kalkfärg, bruten med 30 g guldockra till 25 kg kalkpasta och 110 – 130 l vatten. Grunden har avfärgats med mörkgrå Maxit Kulturkalkfärg (tillverkarens färgkod 21471 Max svart).

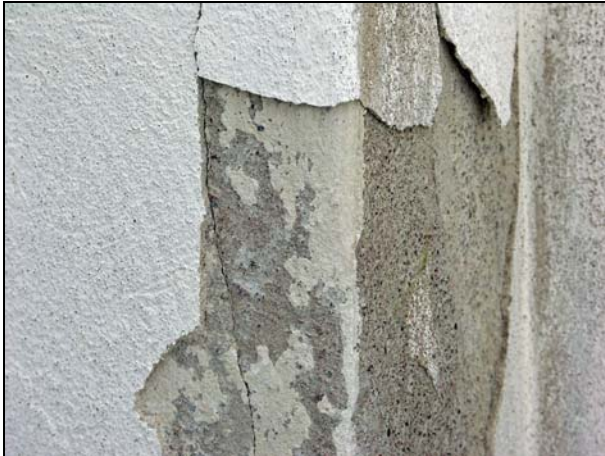
*Gammalgården innan restaurering. Ytputsen spjälkar av i stora sjok. En tidigare, mer beige kalkavfärgning kan ses under ytputsen.*

Fasaderna på de båda byggnaderna hade ganska stora puts-skador, med sprickor, putsbortfall och bomputs. Lös ytputs har skrapats bort och sprickor huggits upp. Fasaderna har högtryckstvättats. Därefter har ny puts lagts på. Grundning har skett med 1/3 Maxit 142 (torrbruk på luftkalk med dolomitkross och natursand, kornstorlek 0 – 3 mm) och 2/3 Maxit 148 (hydrauliskt kalkbruk). I övrigt har putspåslag skett med Maxit 142. Maxit 144, Kalkbruk fin, har vid behov använts vid övergångar mellan olika puts-skikt. För sockeln har genomgående Maxit 148 använts.

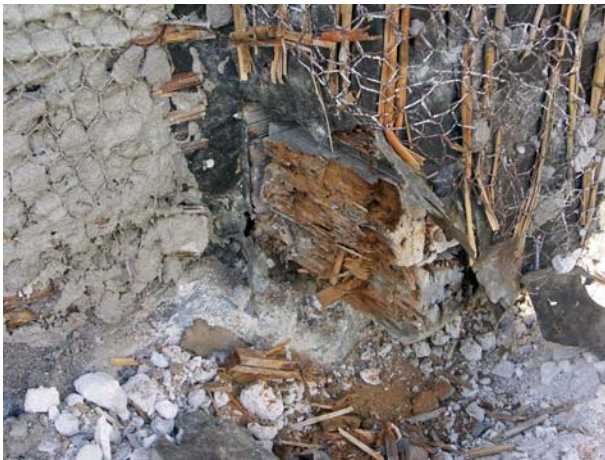
*Gammalgårdens sydvästra knut efter borthuggning av dålig puts. Den vertikala knutstocken och den underliggande syllen har partiella rötskador.*

Arbetena har också innefattat lagning av rötskador vid nederdelen av Gammalgårdens sydvästra knut, tjärning av vindskivor och vattbräder på Hembygdsgården samt lagning av trädäck och knut vid entrén till Hembygdsgården.

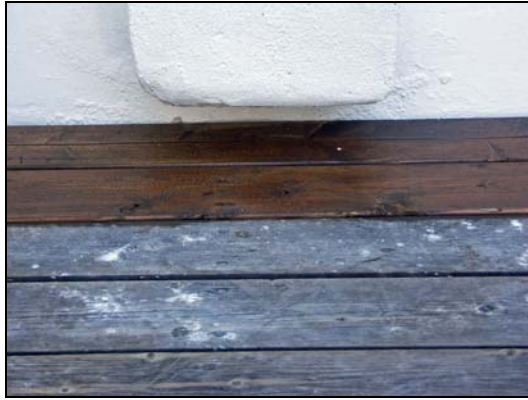
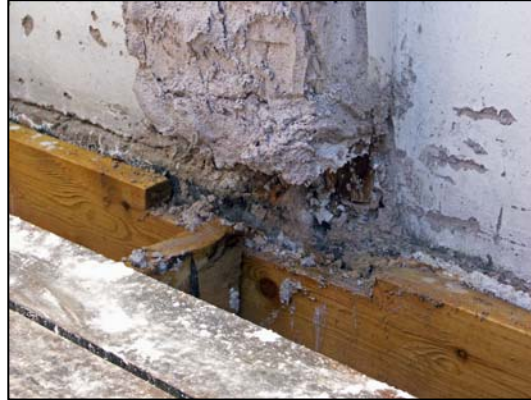
*Röta har tagits bort på knuten vid trädäcket till Hembygdsgårdens entré. Efter lagningarna slutar knuten något över däcket, vilket minskar risken för framtida skador.*
