2008:25
ANTI-KVARISK KONTROLLRAPPORT

Öregrunds kyrka

ÖREGRUNDS STAD, ÖSTHAMMARS KOMMUN

BYTE AV VÄRMESYSTEM, OMBYGGNAD AV ALTARRING MM

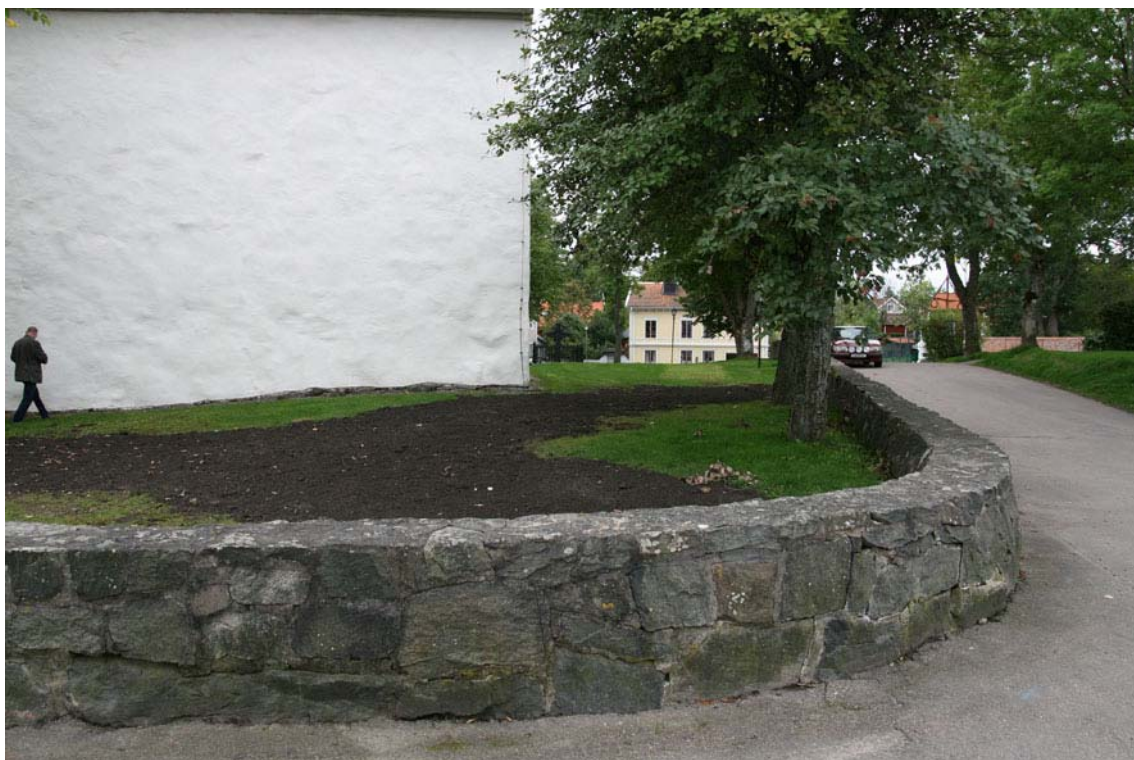
Nära kyrkogårdens nordvästra hörn har energibrunnarna placerats.

Fyra energibrunnar borrades på nordöstra delen av kyrkogården. Ledningar drogs in i den gamla värmekammaren norr om sakristian. Värmekammaren gjordes om till apparatrum för värmepump mm. För att dra in värmeledningarna till kyrkorummet kunde befintliga kanaler för det gamla varmluftssystemet utnyttjas. På så vis slapp man håltagningar i murverken. I långhuset demonterades bänkinredningen. Det gamla trägolvet från 1991 ersattes med ett nytt brädgolv som med sin matta ljusa yta påminner ett traditionellt trägolv. Golvet är dock behandlat med både olja och lack som är svagt vitpigmenterade.

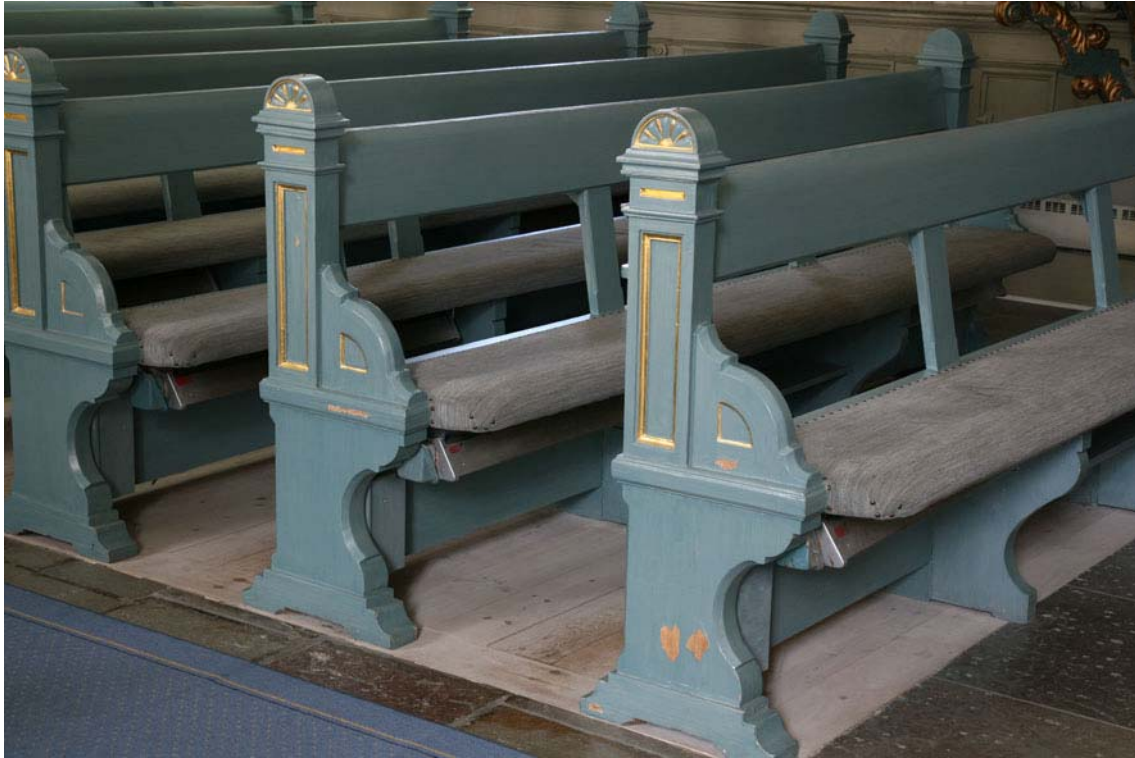
Här ses golvet och bänkarna före renoveringen. Bänkarnas ytskikt var skadade med flagnande färg.

Nya träsocklar som döljer installationer målades in i samma färg som övrig inredning. Skador på bänkinredningens ytskikt bättringsmålades. Golvet på uppbyggnaden under läktaren bättringsmålades.

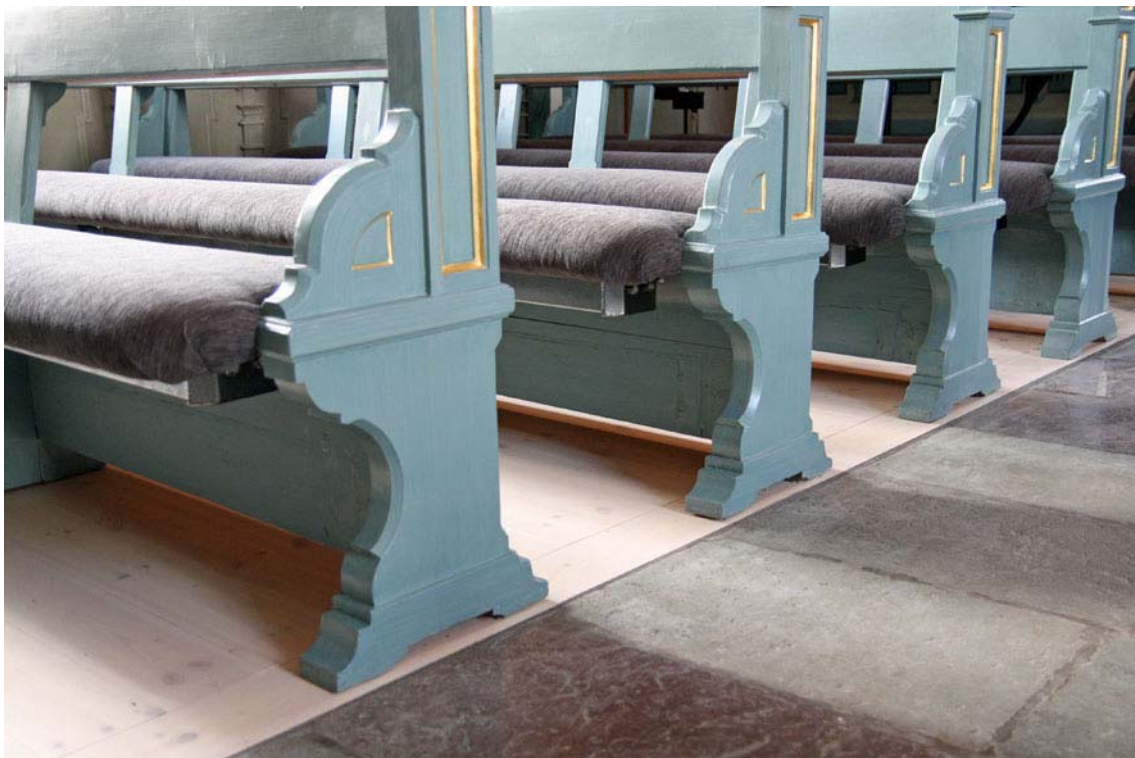
Det nya brädgolvet som har karaktären av traditionellt trägolv. Bänkarna är bättringsmålade. Under sitsarna skymtar de nya bänkvärmarna.

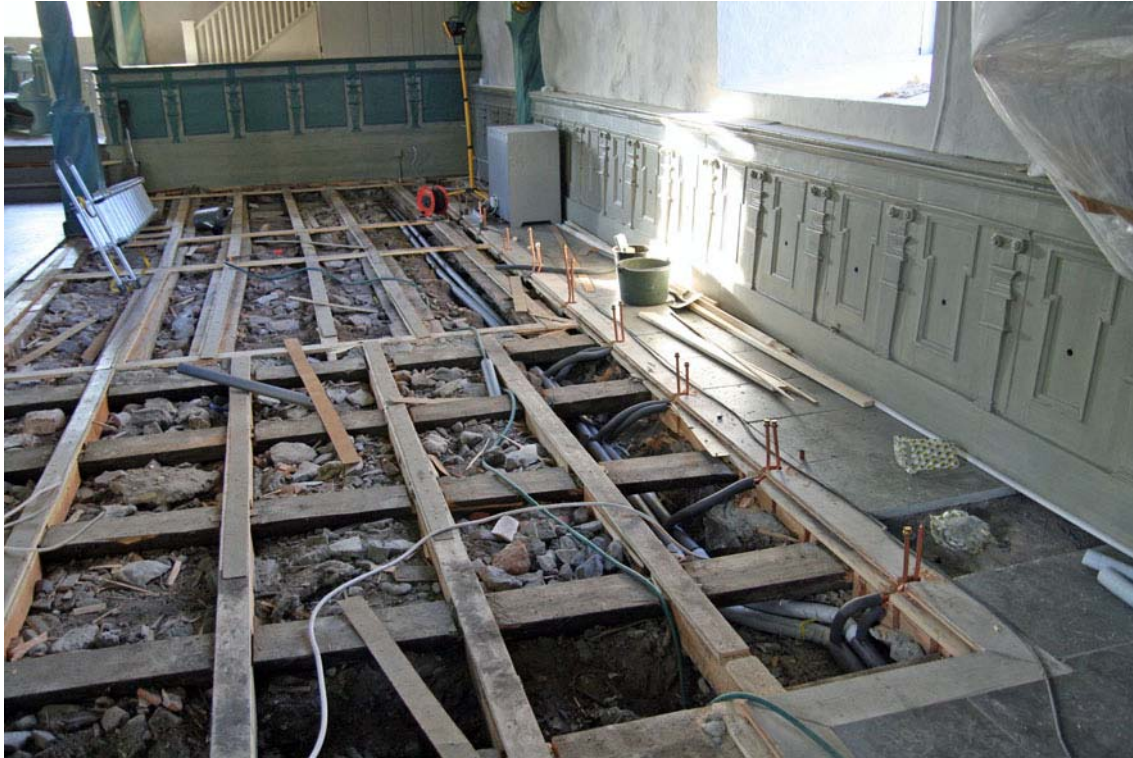
Det norra bänkkvarteret sedan bänkar och golv demonterats. Till vänster under golvbjälkarna ligger de nya värmeledningarna.

Värmeledningarna drogs under golvet i bänkkvarteren sedan brädgolvet demonterats. En rad av kalkstensplattor i mittgången lyftes upp för att ledningar skulle kunna dras till södra bänkkvarteret. Stenplattorna lades sedan tillbaka och fogades. På bänkarnas undersidor monterades nya bänkvärmare som kopplades till rörsystemet. Närmast uppbyggnaden under läktaren i väster döljs rördragningen bakom en ny träsockel. Rören har dragit upp under brädgolvet fram till en väggradiator som monterats under fönstret i västra gaveln. Väggradiatorer monterades även i sakristian, i entrén mot norr, i wc:n vid sakristian samt i apparatrummet.

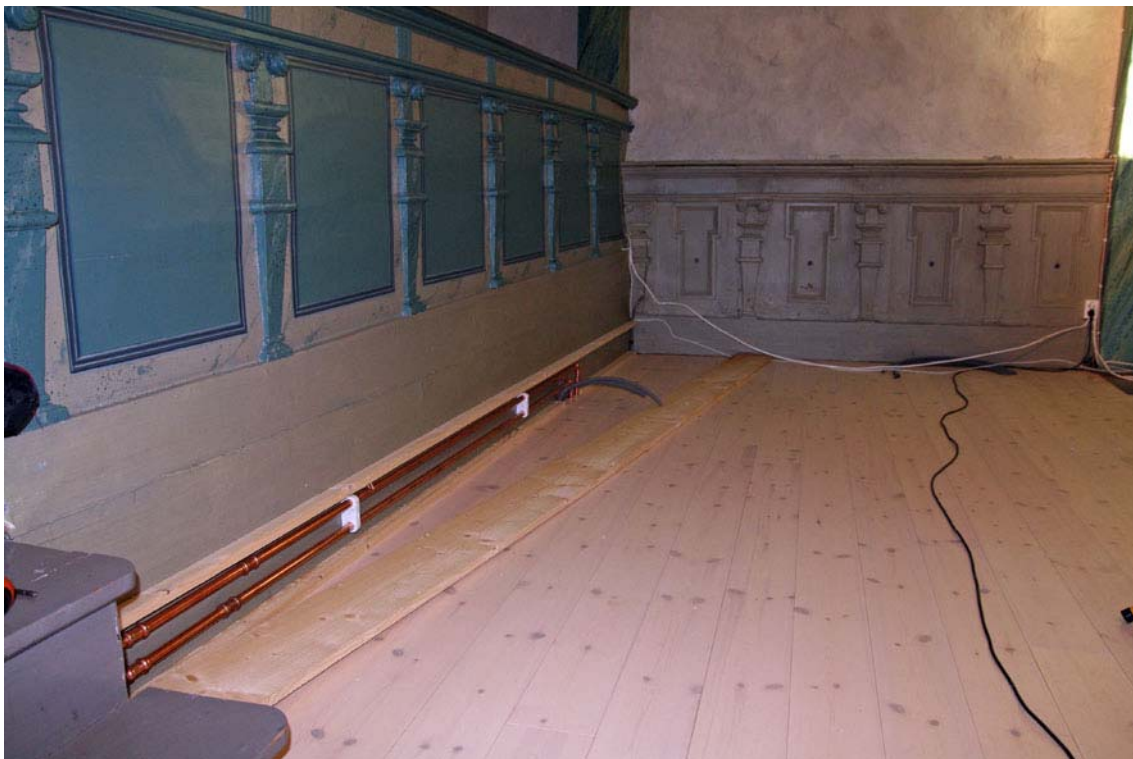
Det nya brädgolvet liknar ett traditionellt trägolv. Till vänster ses hur värmeledningarna byggts in i en träsockel. Sockeln målades sedan i samma färg som bakomliggande panel.

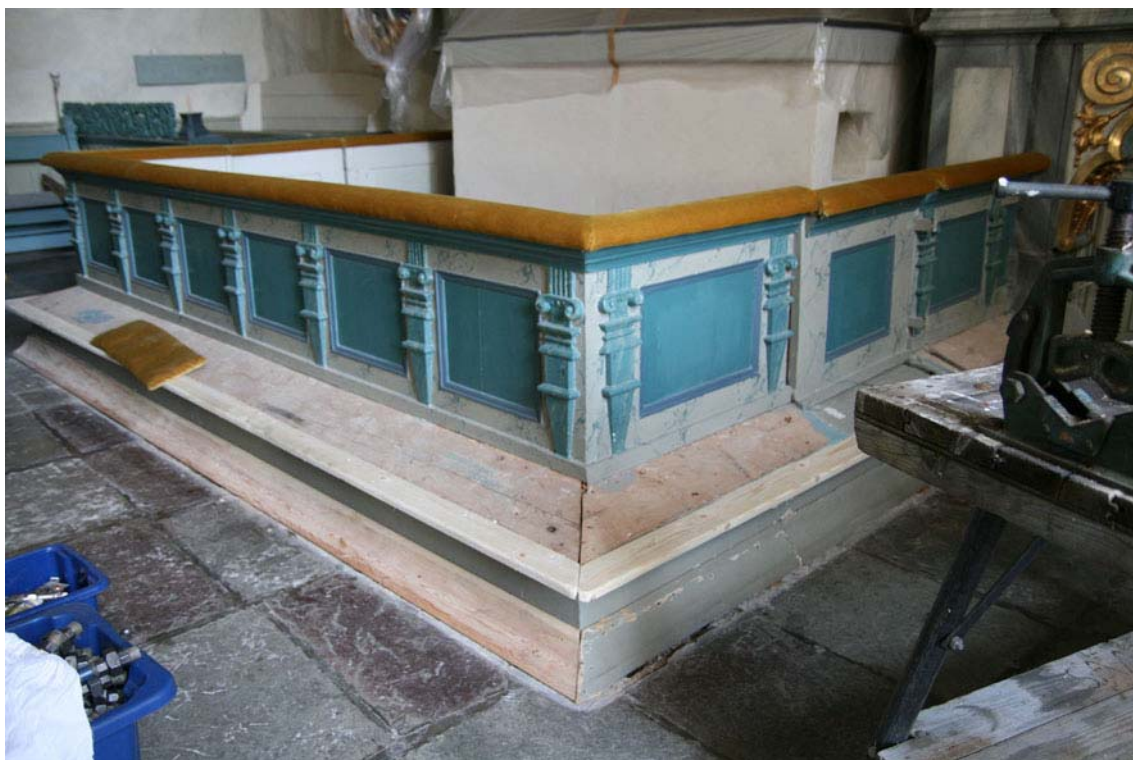
Knäfallet under ombyggnad. Knäfallet breddades. Sockellisten med hålkälsprofil har kompletterats med ny list där den var rötskadad.

Altarringens knäfall byggdes om enligt Björn Nilssons förslag. Knäfallet breddades och försågs med ny stoppning. Syftet var att göra knäfallet bekvämare och mer användbart eftersom det gamla knäfallet var så obekvämt. Den gamla sockeln till knäfallet med hålkälsprofil var delvis rötskadad och byttes mot en ny hålkälslist med samma form som den gamla. Knäfallet kläddes med ett nytt tyg i rött. Även barriärens översida kläddes om med samma tyg.

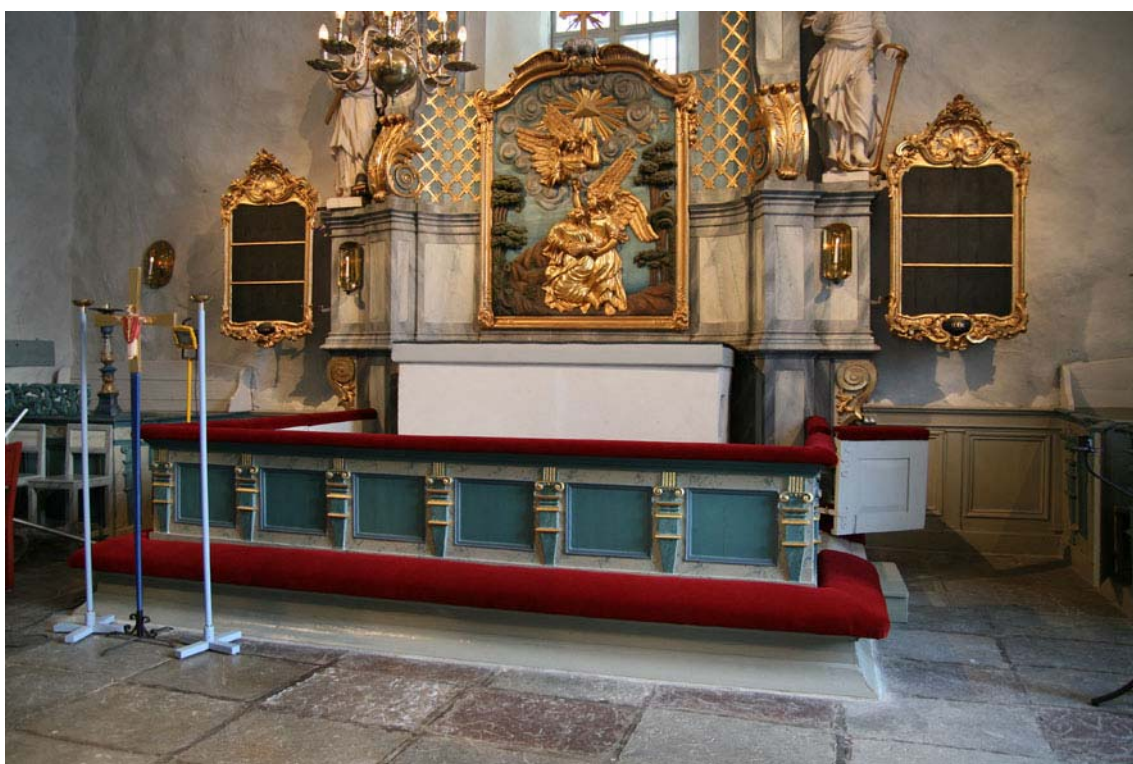
Altarringen med det ombyggda knäfallet. Ny textilbeklädnad. Barriären har försetts med förgyllda detaljer.

När knäfallet hade byggts om utfördes förgyllning av detaljer på altarringens barriär. Förgyllningen bidrar till att framhäva altarets och altarringens betydelse i kyrkan. Sannolikt har de nu förgyllda ytorna på altarringen tidigare varit förgyllda. En äldre målning med en avbildning av kyrkans inre, som förvaras i Kyrkans hus i Öregrund, visar altarringen med förgyllda detaljer. Målningen är från början av 1900-talet.
