Rasbokils kyrka

Renovering av fasad och tak samt invändig restaurering och konservering.

Antikvarisk kontrollrapport över utförda arbeten 2008-2009

Upplandsmuseets rapportserie 2009:17

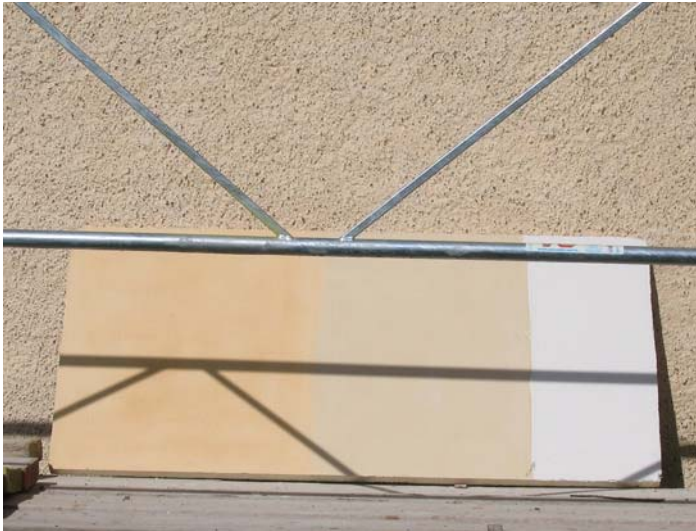
Färgprover som målats upp före renovering. Den vänstra färgen valdes till spitputsen.

Fasaderna uppvisade sprickor och bomslag. Löst sittande puts höggs ner och sprickor höggs upp. Lagning av puts utfördes med hydrauliskt kalkbruk i struktur lika befintlig puts. Avfärgning utfördes med kalkfärg, typ Maxit kulturkalkfärg. Kulören är ockragul, NCS s1020-Y30R. Tidigare var kyrkan avfärgad med en något blekare ockragul färg motsvarande NCS s1010-Y30R.

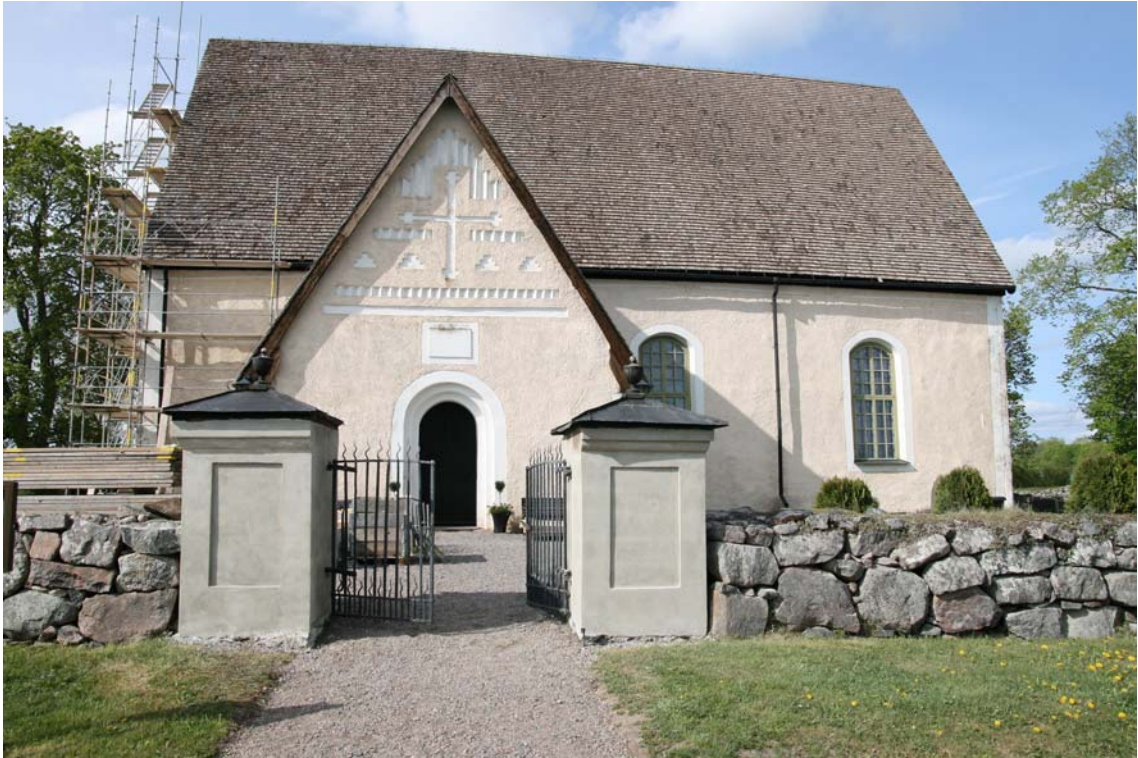
Foto i maj 2008 innan fasadrenovering. Grindstolparna har redan putslagats men ej avfärgats. DIG006075

Grindstolparna har putslagats med KC-bruk och avfärgats med KC-färg. Plåtavtäckningarna på stolparnas krön har tätats och målats med linoljefärg i svart. Cementhaltig puts och färg användes därför att grindstolparna redan tidigare var putsade med ett starkt cementhaltigt bruk. Grindstolparnas färgsättning ändrades så att de målades ockragula lika kyrkan med vita, försänkta fält. Tidigare var de helt vita. Någon äldre färgsättning har inte dokumenterats. Enligt uppgift från entreprenören har de dock tidigare varit ockragula, vilket han hade iakttagit under arbetets gång.

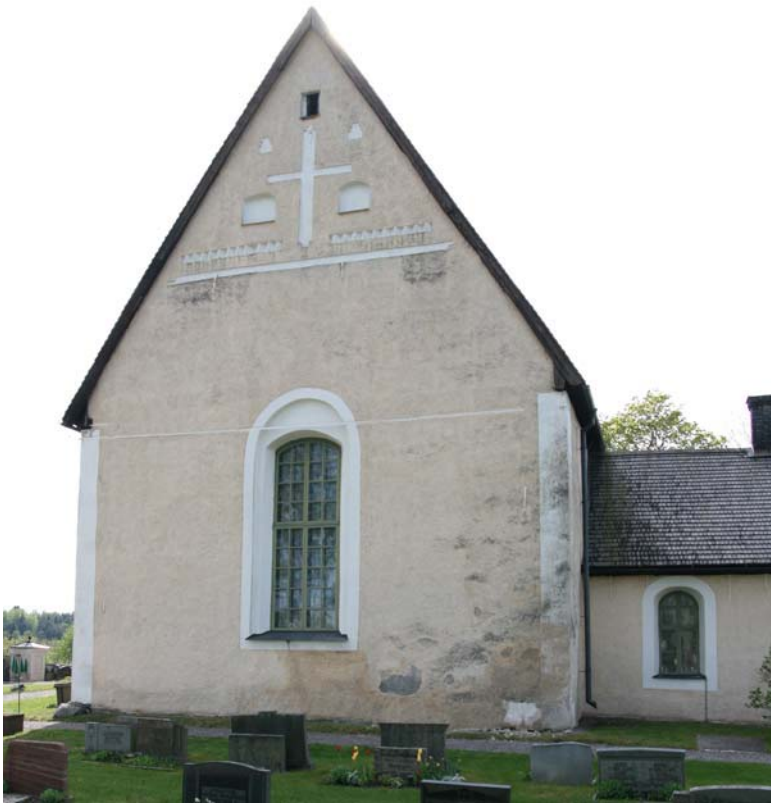
Korgaveln i öster före renovering. Stora putsskador nära hörnet till höger. DIG006076.

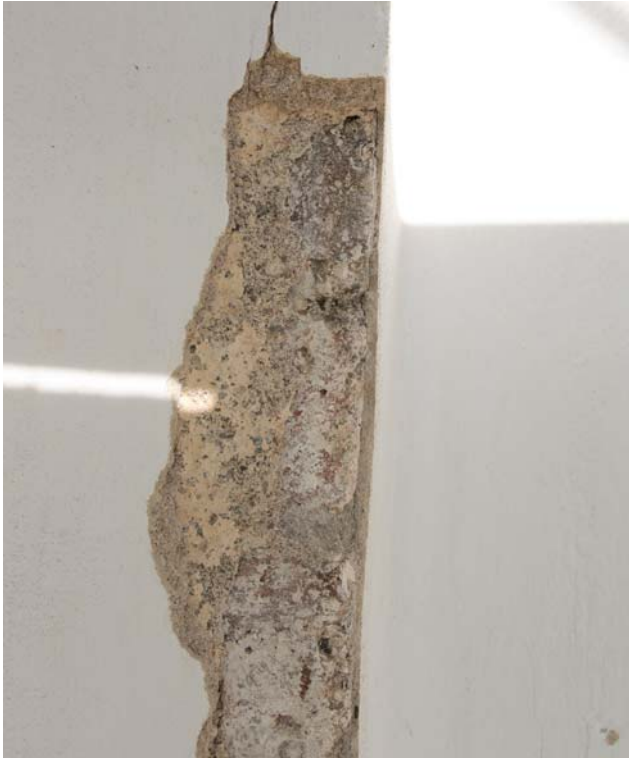
I samband med att sprickor och bomputs höggs ner kunde äldre putslager dokumenteras. Under den nuvarande fasadputsen syntes en gammal spritputs som är avfärgad i en ljus gulbrun kulör. Det skulle kunna vara kvarvarande puts från 1700-talet då kyrkans fasader enligt vård- och underhållsplanen putsades för första gången. Iakttagelserna gjordes på den västra långhusgaveln där nedknackning av bomputs påbörjats. Denna spritputs är synlig runt västra fönstersmygen och vid sydvästra hörnet, där det idag är slätputs. I västra fönstersmygen syns också en äldre slätputs som är avfärgad i gulvit färg. Denna slätputs ligger troligen ovanpå den nämnda spritputsen.

Putsskada vid långhusets sydvästra hörn. Under den vita slätputsen ses en äldre ockragul puts. DIG006071.

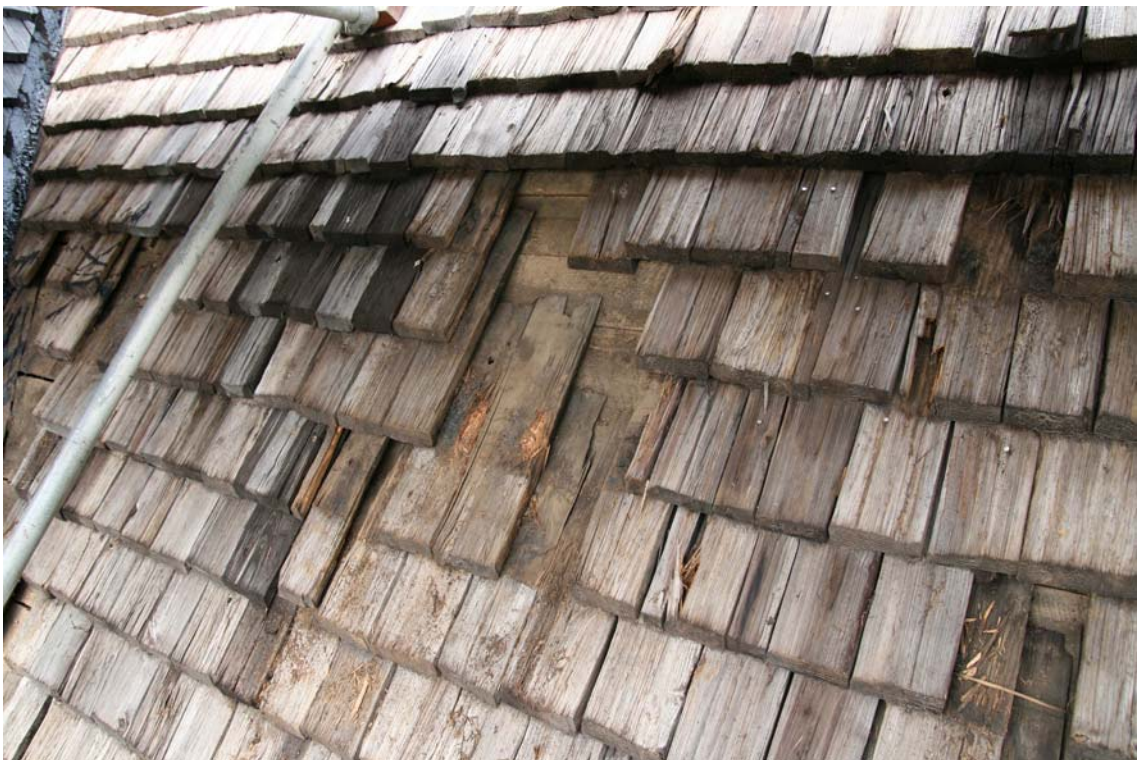
Trasiga spån på långhusets södra takfall. DIG006080.

Vindskivor ochnockbräder ströks med trätjära. Nockbräderna på långhustaket drogs ihop med rostfri skruv. Spåntak på sakristia och vapenhus har strukits med trätjära. Meningen var att spåntaket på långhusets södra takfall skulle ha reparerats, men vid arbetets gång upptäcktes att spånen var så dåliga att det är nödvändigt att lägga om hela södra takfallet med nya spån. Detta utförs i stället sommaren 2009.

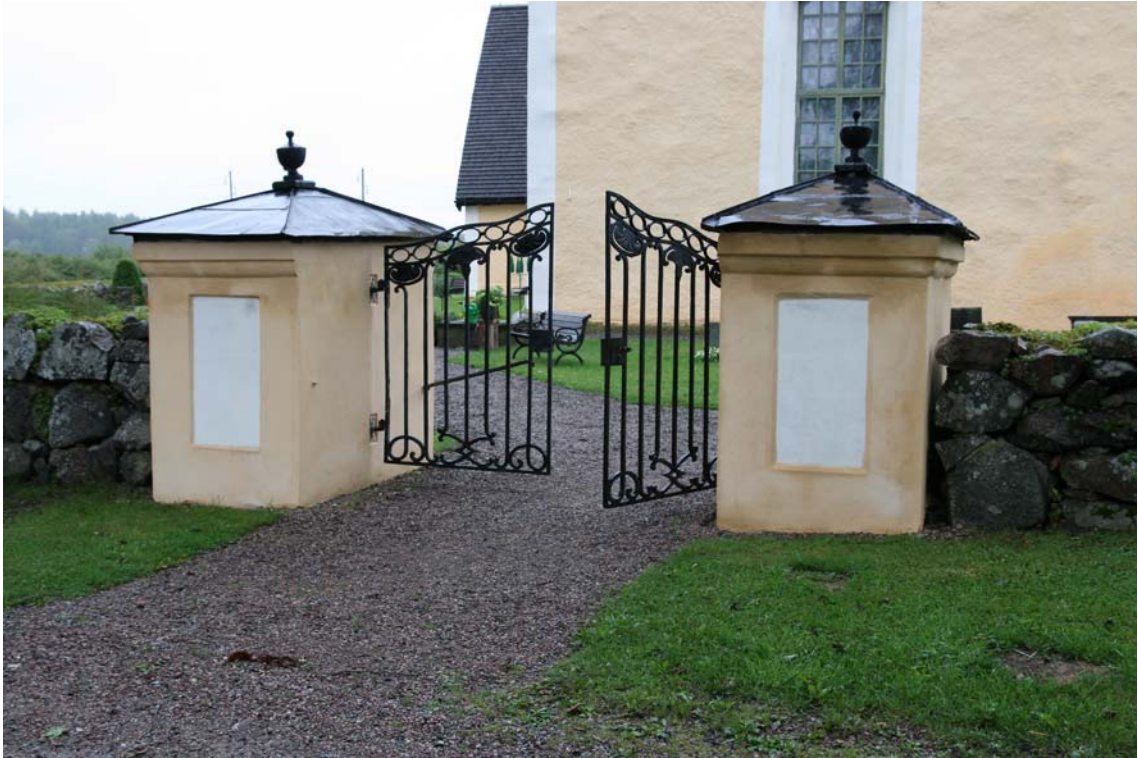
Grindstolparna i östra muren sedan de avfärgats. DIG006081.

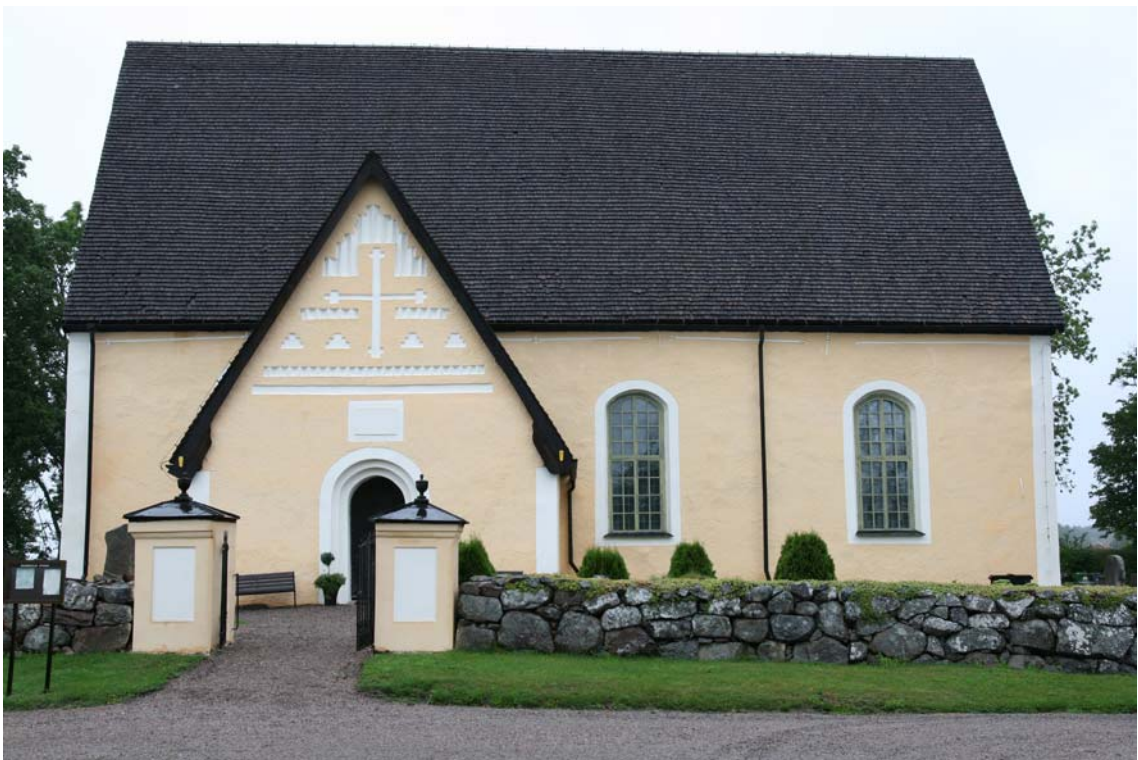
Fasad mot söder och grindstolpar efter avslutad renovering. DIG006082.

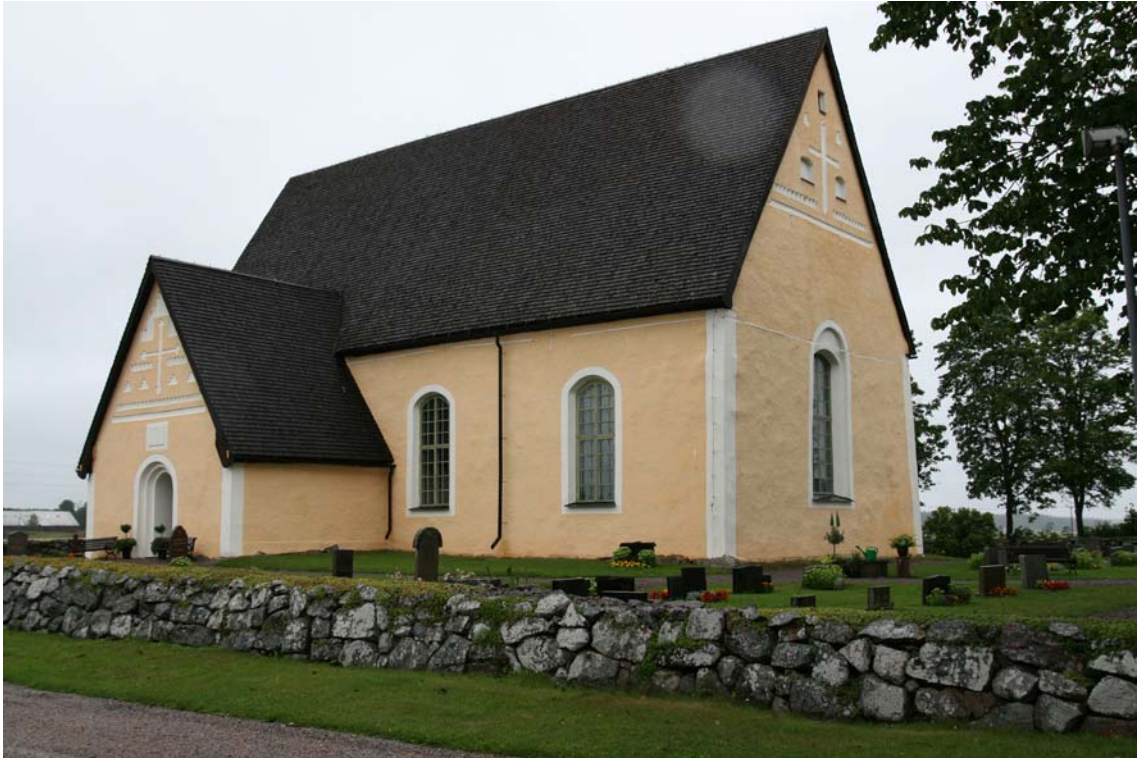
Vy från sydost efter avslutad renovering. DIG006083.

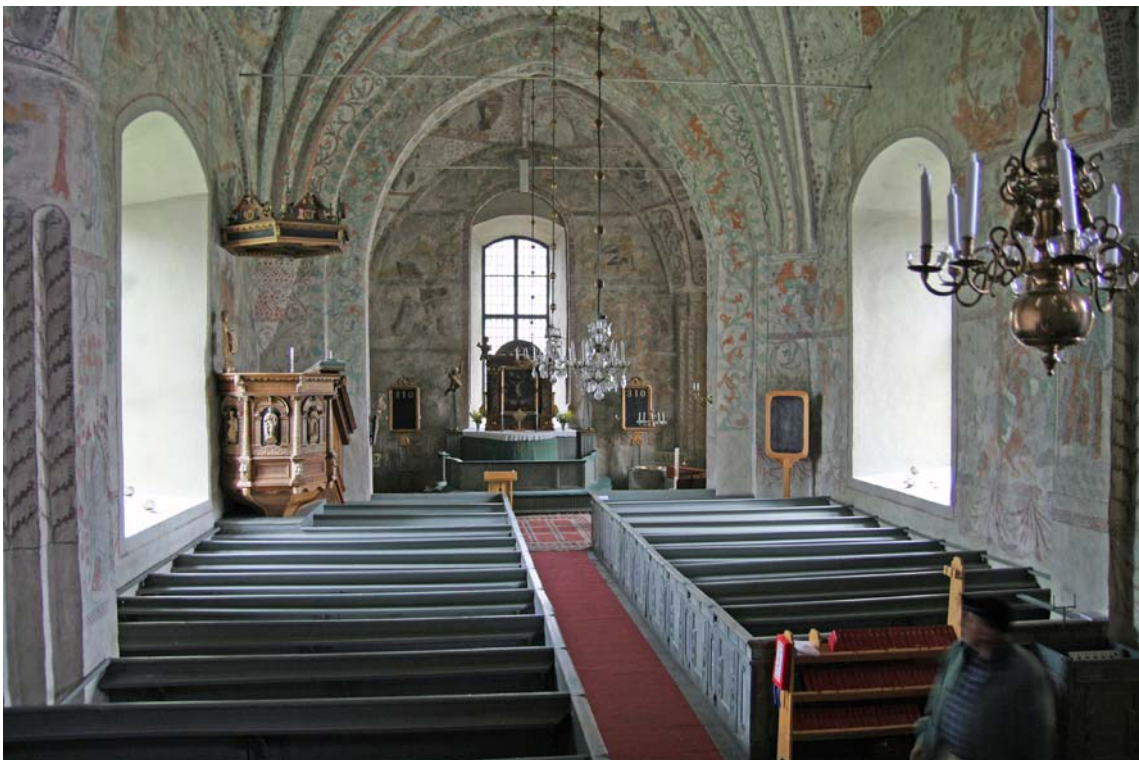
Interiör mot koret i öster, före den invändiga renoveringen. DIG006086.

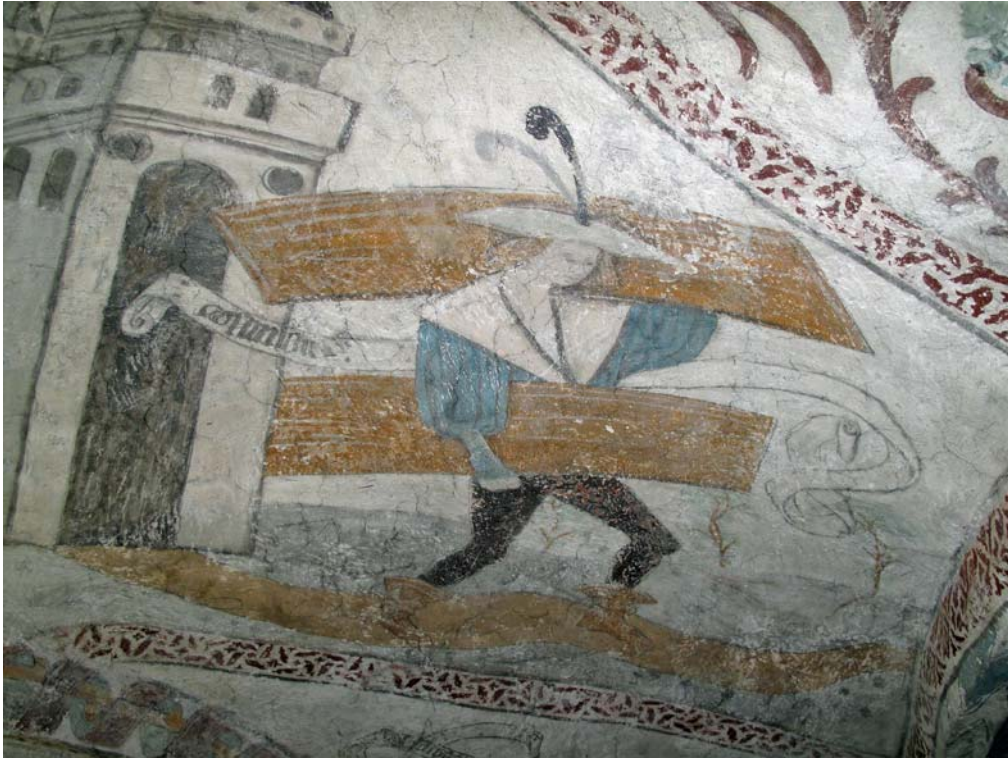
Valvmålning i koret efter konservering. DIG006090.

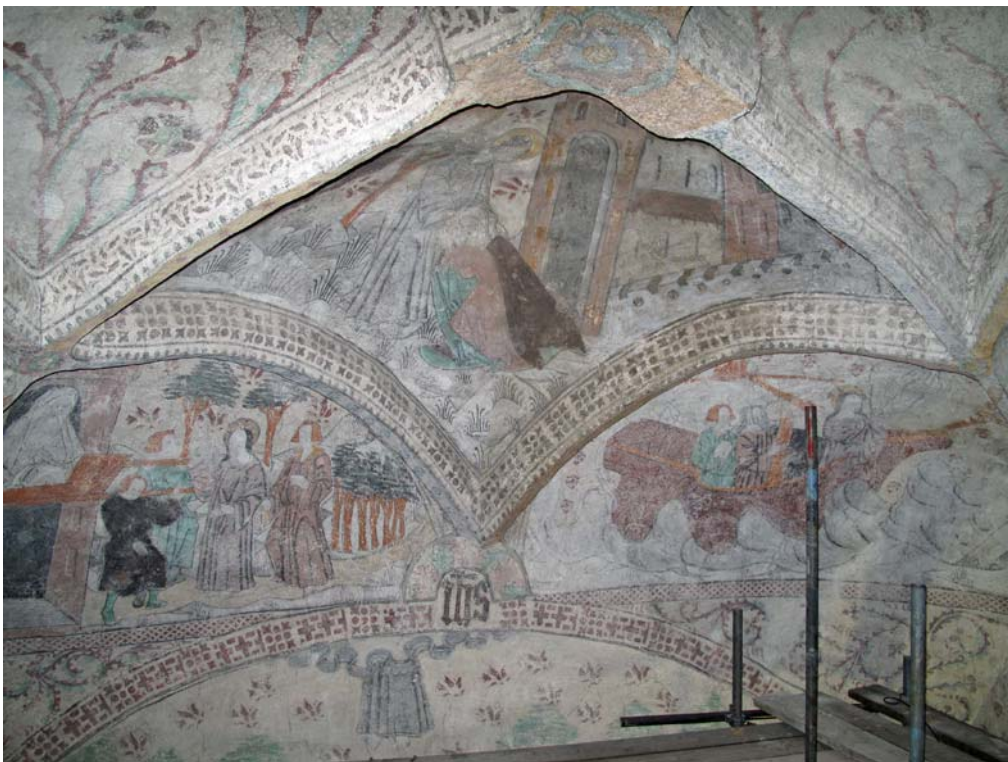
Valv i långhuset efter konservering. DIG006092.

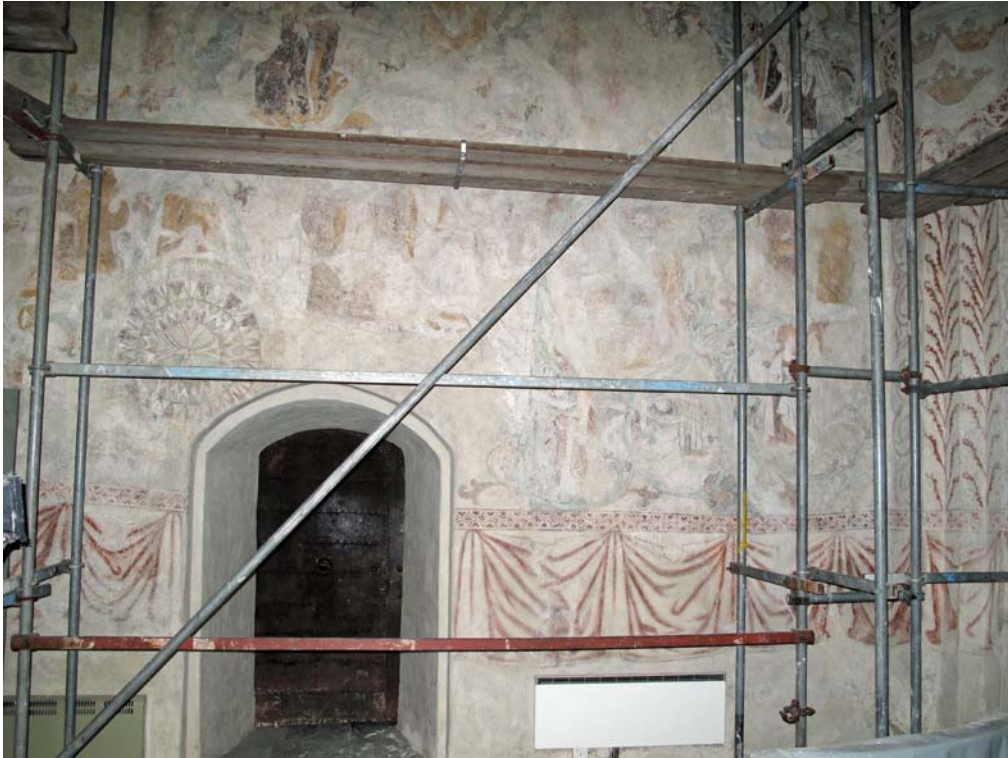
Norra korväggen hade relativt stora sprickor i putsen. Bilden visar hur sprickorna lagats men ännu ej retuscherats klart. DIG006094.

De invändiga arbetena påbörjades hösten 2008 och avslutades i mars 2009. De omfattade lagning av sprickor i putsen, samt infästning av bomputs. Sprickor har lagats med kalkbruk och retuscherats. Bom har fästs med kalk-kasein. Väggar och valv har rengjorts och konservats. Rengöring utfördes med Gomma pane på dekorerade ytor och med Wishab-svamp på odekorerade vita ytor.
