ANTIKVARISK KONTROLLRAPPORT

## Litslena kyrka

OMLÄGGNING AV TAK PÅ LITSENA KYRKA, LITSENA SN, ENKÖPINGS KN

Upplandsmuseets rapporter 2010:05

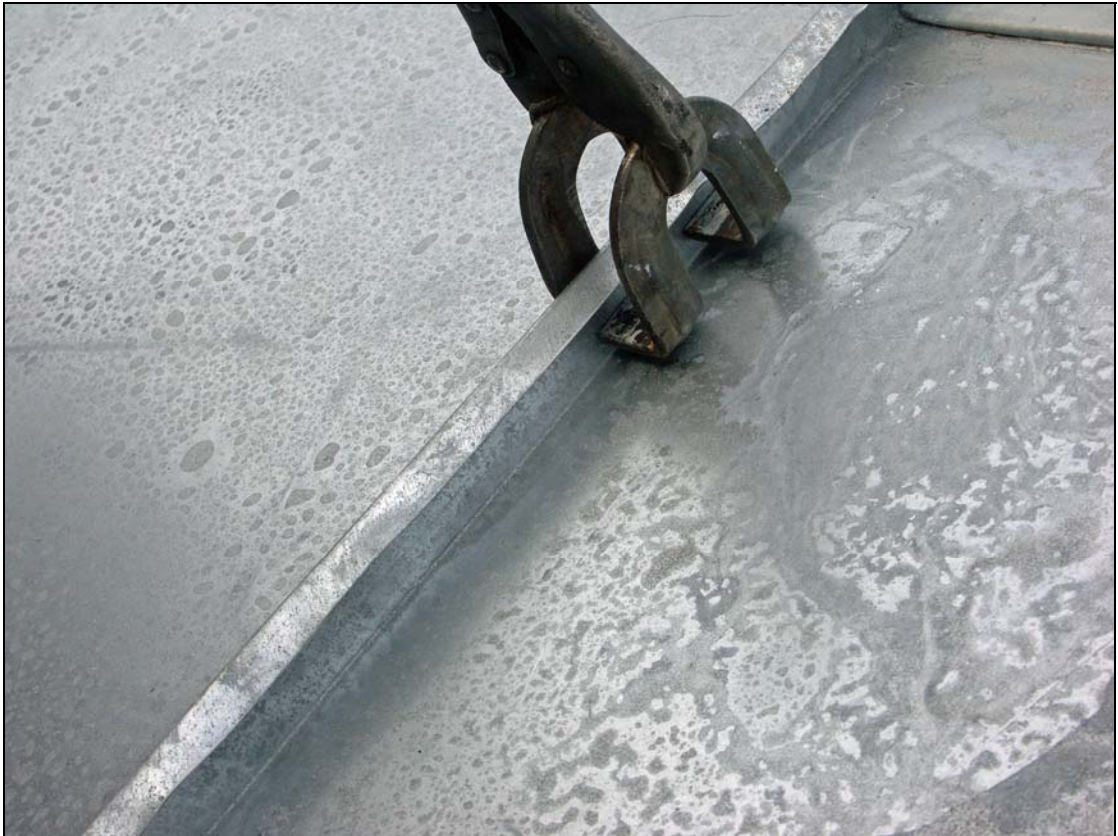
Omslagsfotografi: Fixering av plåtar inför falsning på långhusets södra takfall  
Foto: Per Lundgren, Upplandsmuseet 2008

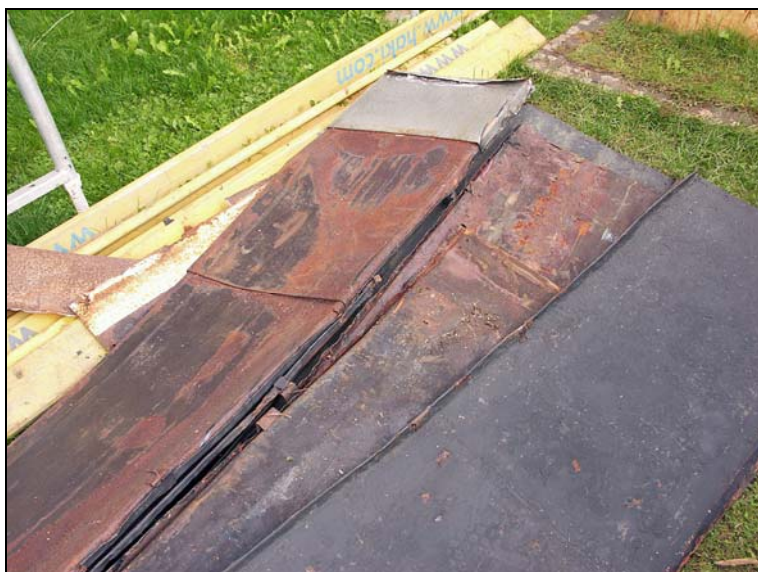
*Den gamla plåten från 1880. Plåten var målad med oljefärg på undersidan.*

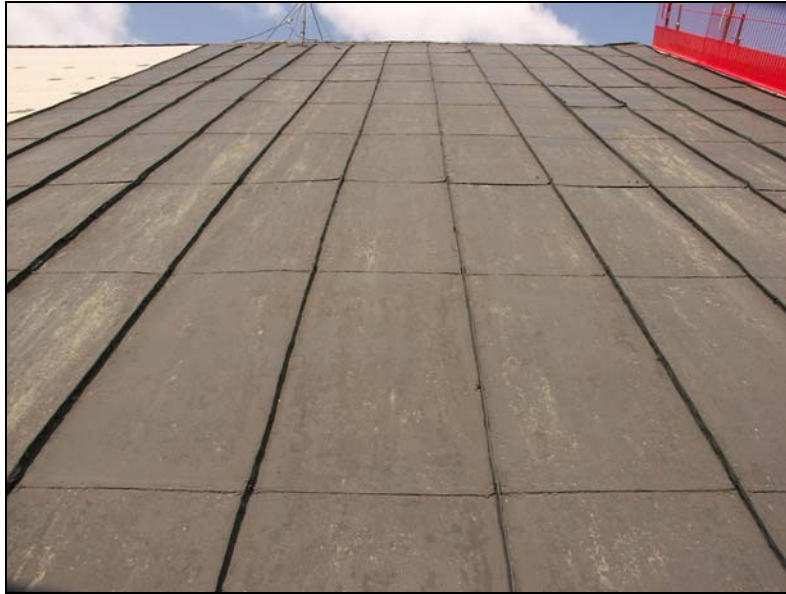
*Den gamla plåtens  
läggningsmönster med  
hakfalsar på linje.*

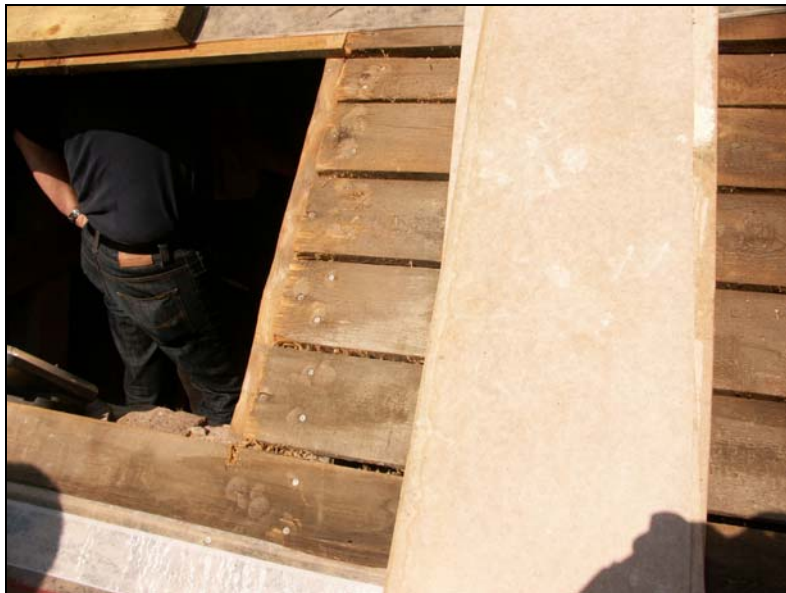
*Underbrädningen var i  
förhållandevis god  
kondition och mycket  
lite behövde bytas.*

Efter rivning av befintlig plåt lagades underbrädningen och ny skivtäckning utfördes på underlagspapp typ YAP Underfelt. Skivtäckningen av långhus, vapenhus och sakristia utfördes med 25 mm hög enkelfalsad ståndfals och dubbelfalsad hakfals. En klammer per plåt användes. Klammern fästes med rostfri skruv. Plåtarna falsades med blöt linoljefärg (grå). Falsat mått på de nya plåtarna är 610 x 550 mm. Plåten är 0,7 mm tjock och varmförzinkad. Språngblecket är utfört av 1 mm aluzink med 35 mm invik. Plåtarna falsades ihop på marken till 7 skivor långa block, som sedan falsades ihop med det övriga plåttaket. Plåten betsades innan läggningen 2008 och målades 2009 med Pentur Kultur, svart.

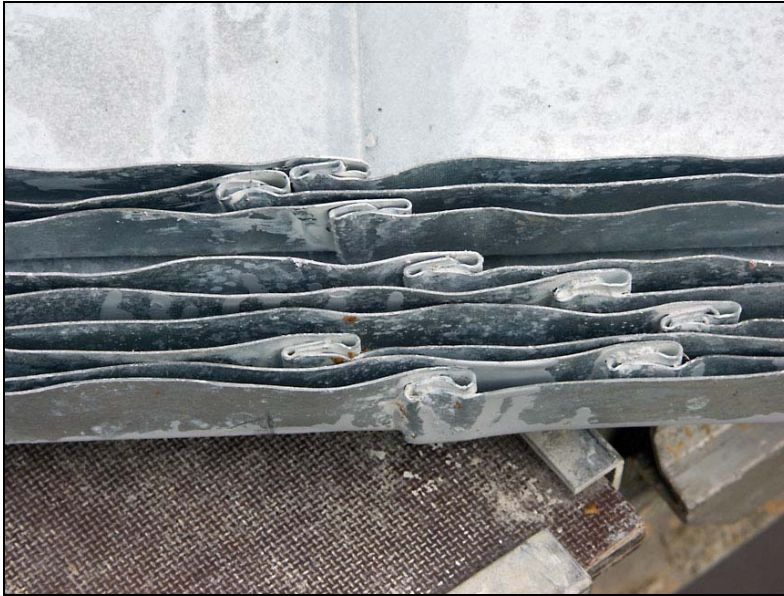
*Hakfalsar på förfalsade skivor innan läggning*

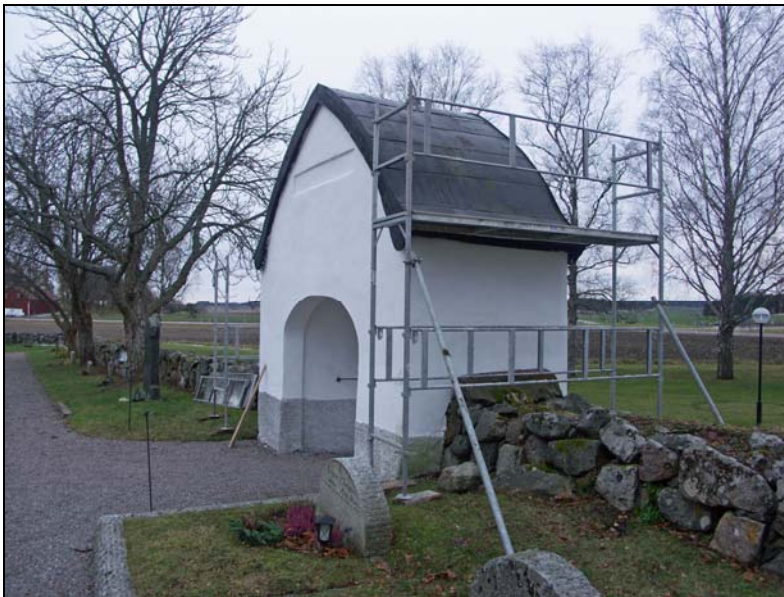
*Stigporten i väster innan omläggning.*

De två stigportarna hade redan innan restaureringen en täckning med småplåt. Den nya täckningen utfördes snarlik den befintliga men mednockfals i stället för nockplåt och med något längre taksprång.

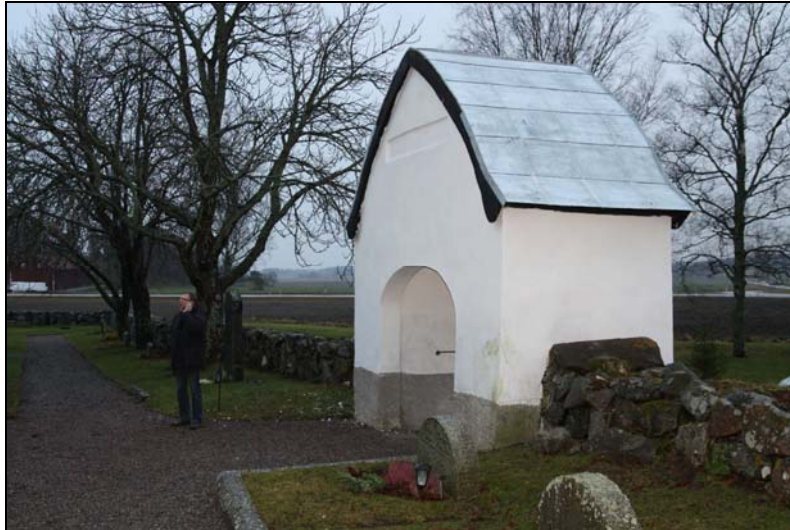
*Stigporten i väster efter omläggning.*

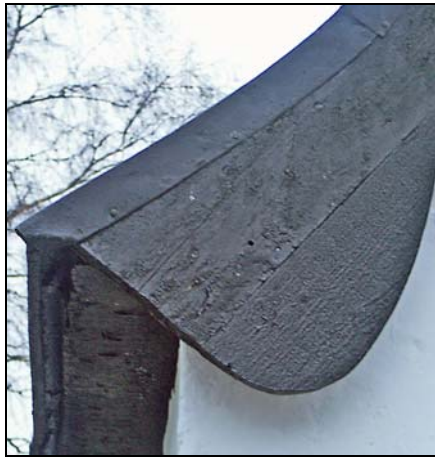
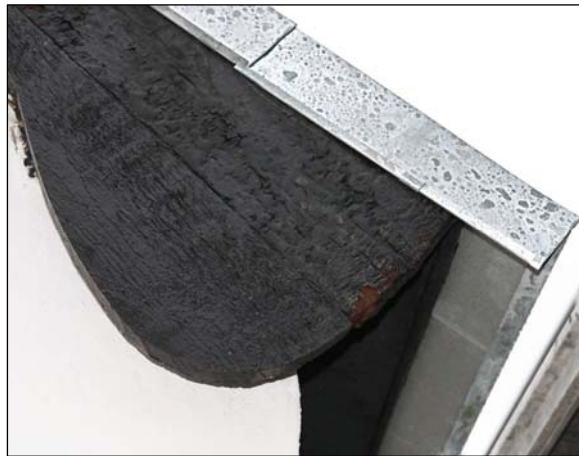
*Detaljutförande av taksprång och gavelski-  
vor innan respektive  
efter omläggning.*

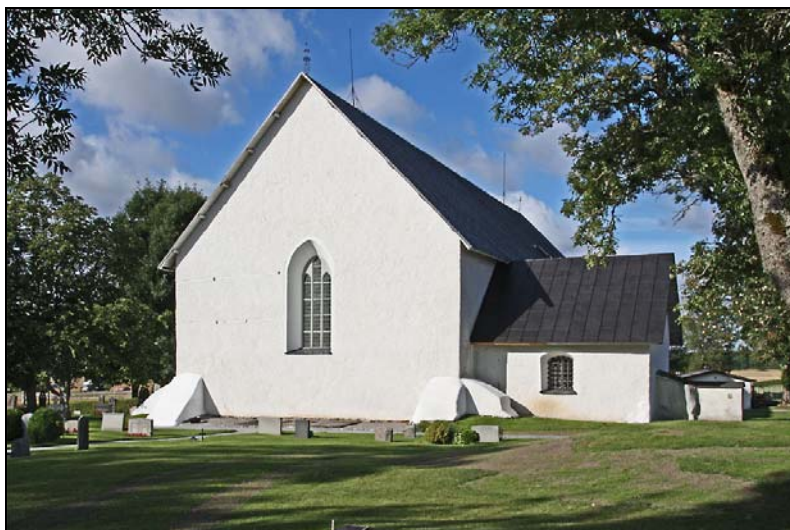
*Litslena kyrka efter  
slutförd restaurering*

Kyrkans takprydnader demonterades, gjordes rena, målades och sattes upp igen. Dessutom sågs åskskyddet över.
