ANTIKVARISK KONTROLLRAPPORT

## Alunda kyrka

OMLÄGGNING AV TORNTAK, RENOVERING AV FÖNSTER OCH PORTAR  
SAMT ÅSKSKYDDSÅTGÄRDER PÅ ALUNDA KYRKA, ALUNDA SN, ÖSTHAM-  
MARS KN

Upplandsmuseets rapporter 2010:08

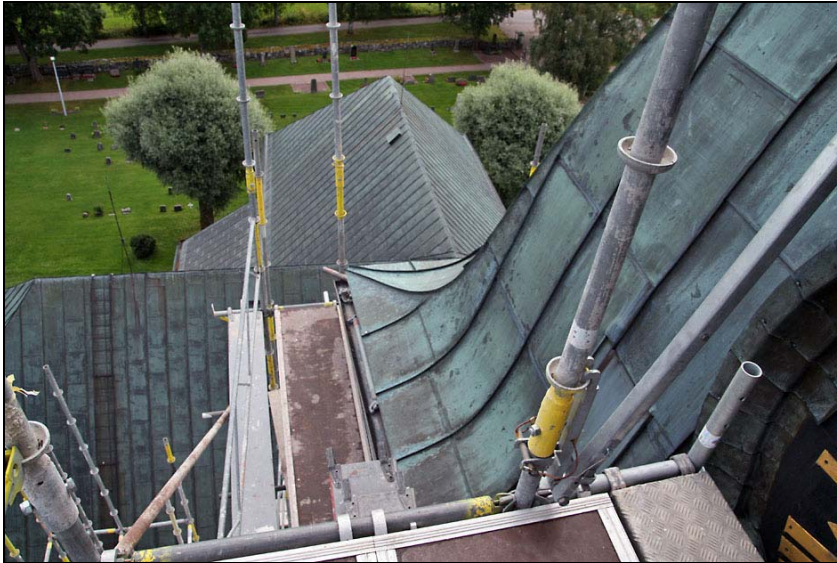
*Nedre takfallet innan restaurering.*

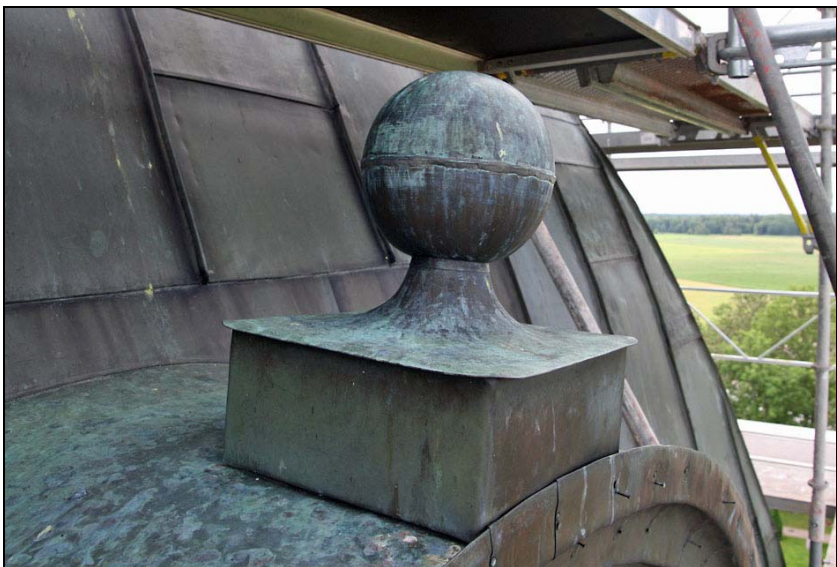
*Prydnad ovanför urtavla*

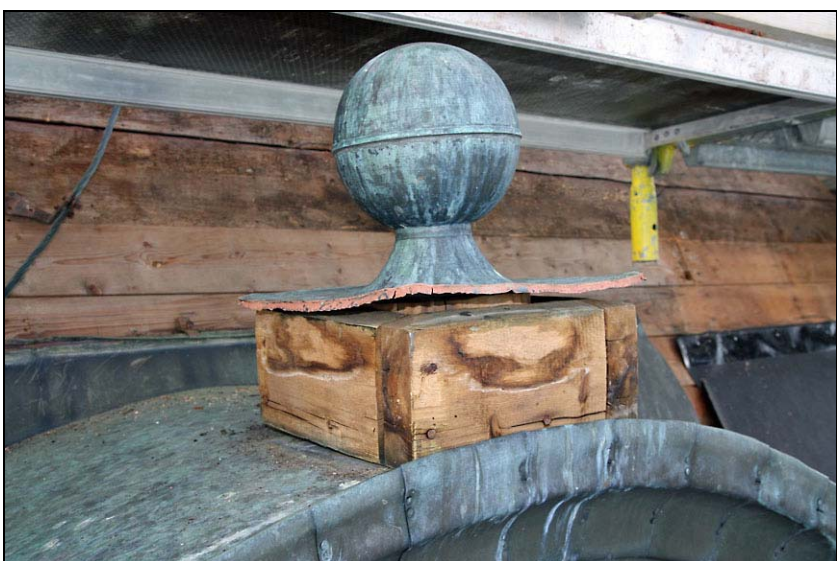
*Prydnaden med borttagen plåt för fundamentets stomme.*

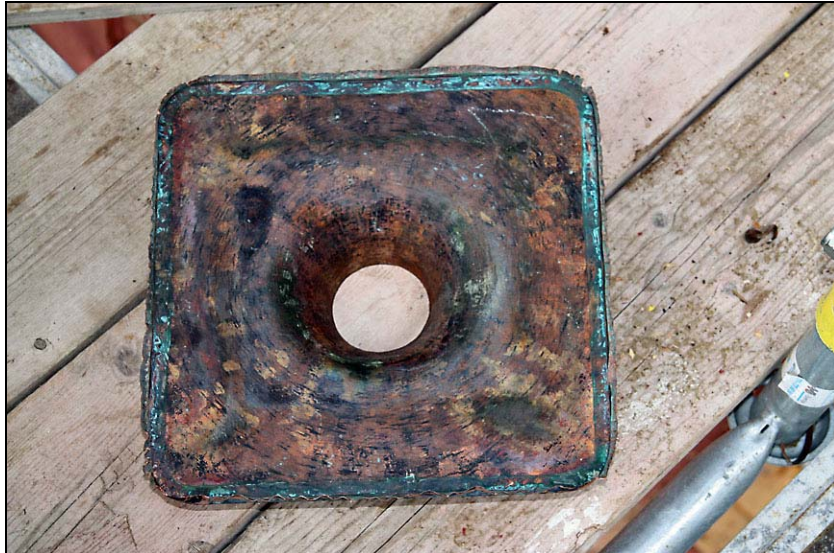
*Prydnadens  
koppertratt som  
ansluter klotet till  
fundamentet*

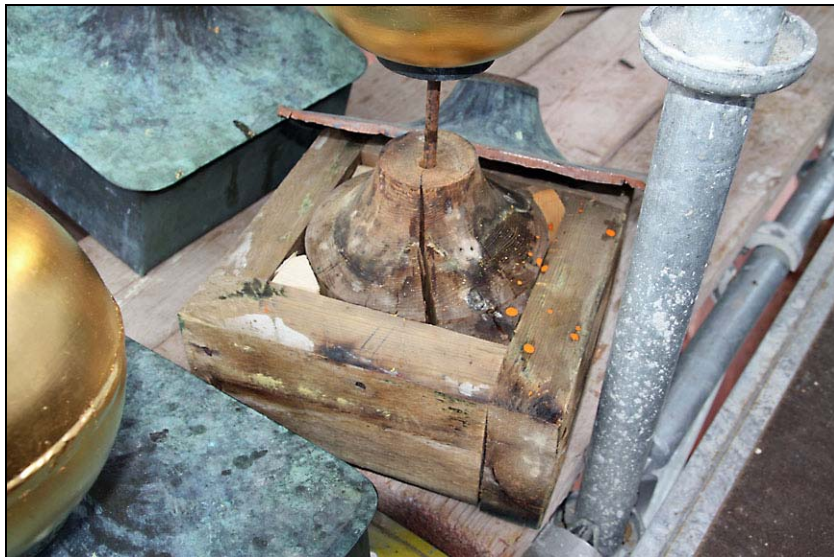
*Trästimme för  
fundament och  
tratt. Klotet har  
förgyllts.*

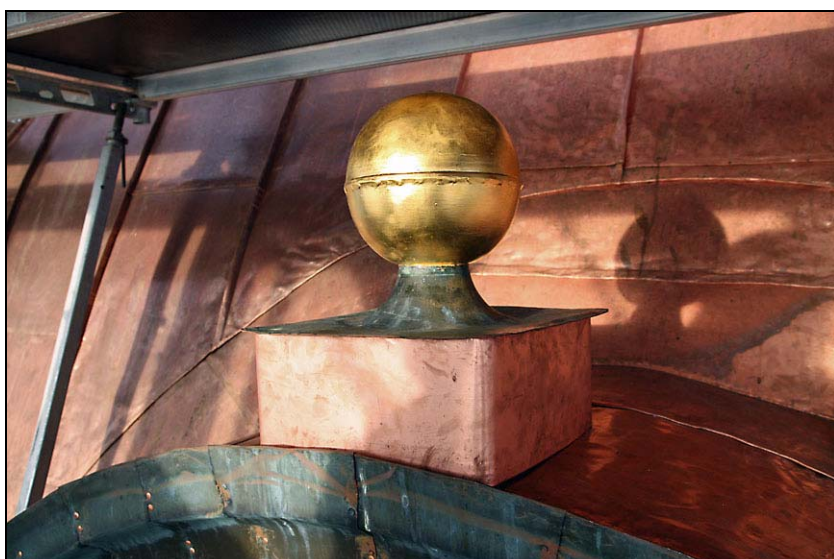
*Prydnaden återmon-  
terad. Stommen har  
ny plåtbeklädnad.*

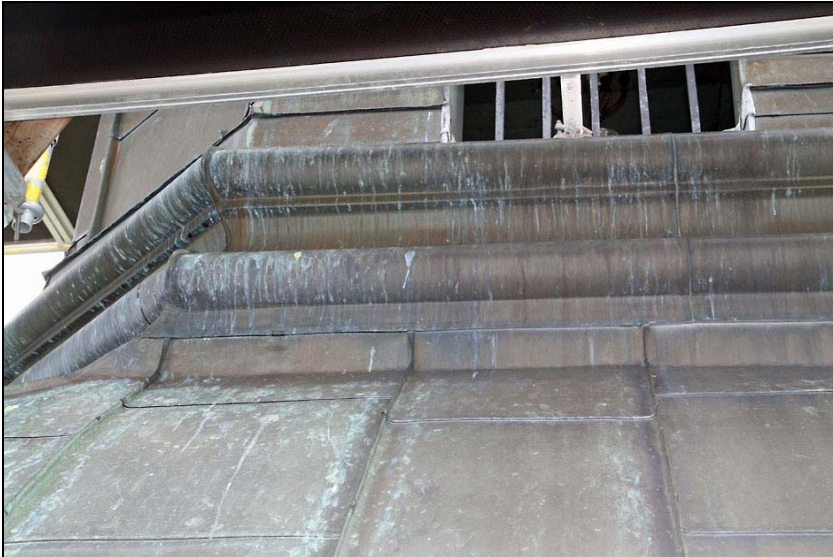
*Vulster vid övergången från nedre takfallet till lanternen. Innan omläggning.*

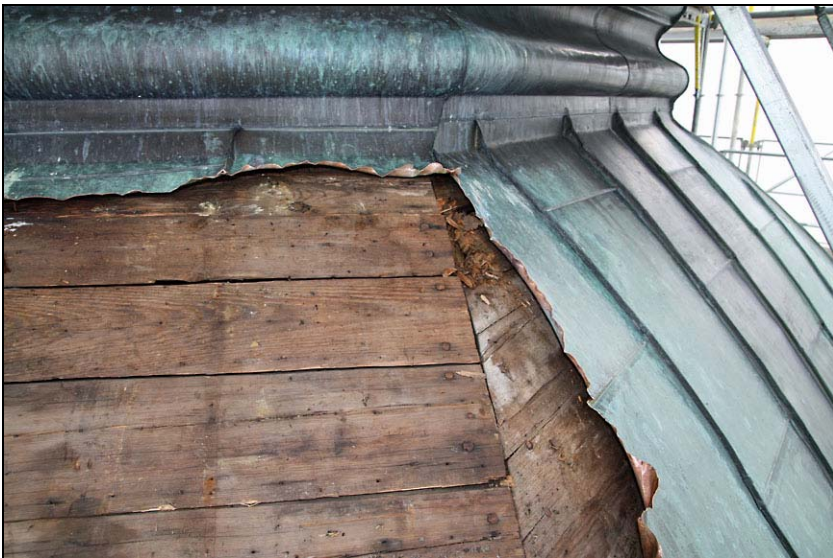
*Rivning av kopparplåten från 1930-talet.*

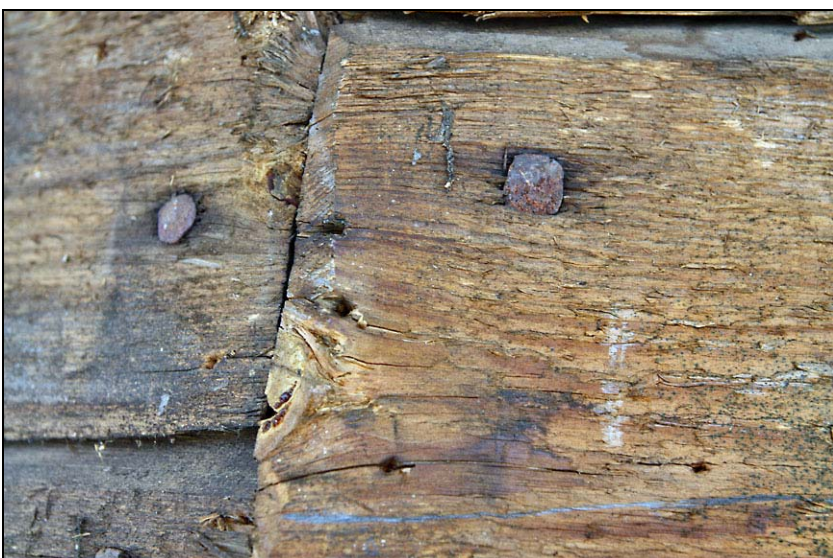
*Underbrädningen var till stora delar äldre än från 1930-talet. Den äldre panelen var ramsågade och spikad med smidd spik. På bräderna fanns spikhål, förmodligen från den gamla spåntäckningen. Bräderna överlappar varandra genom snedhyvling av kanterna.*

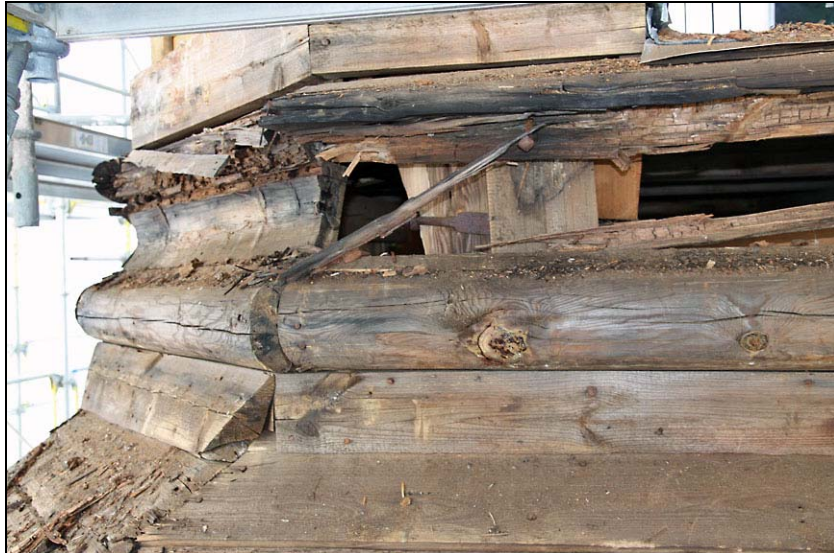
*Vulstommarna var kraftigt rötskadade.*

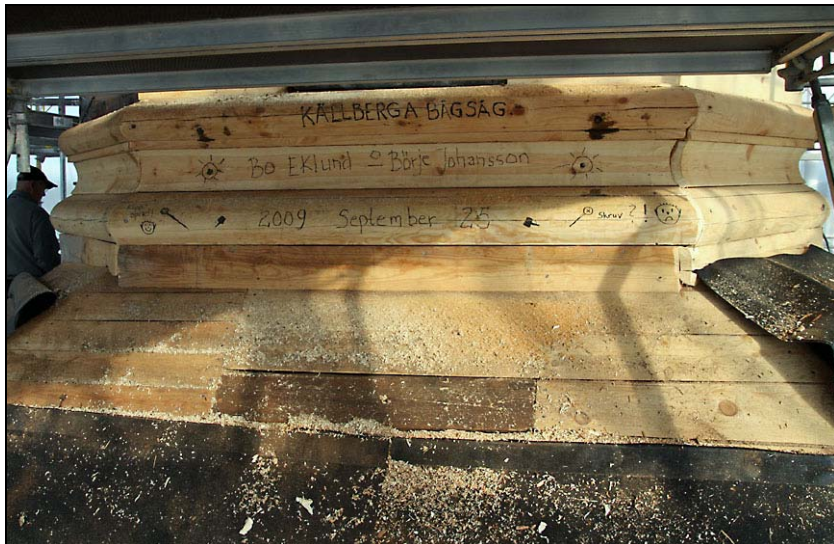
*Nya stommar lika de gamla tillverkades och dålig underbrädning ersattes med ny.*

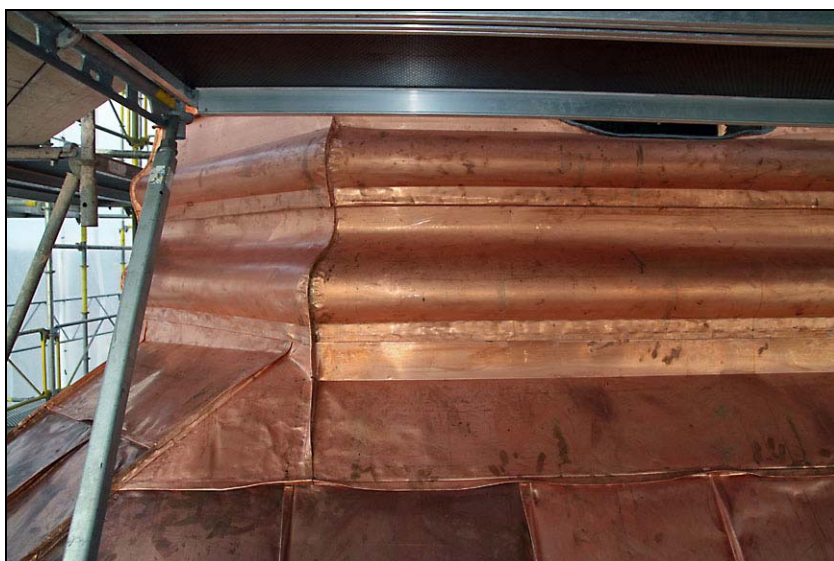
*Efter reparation och omtäckning med ny kopparplåt.*

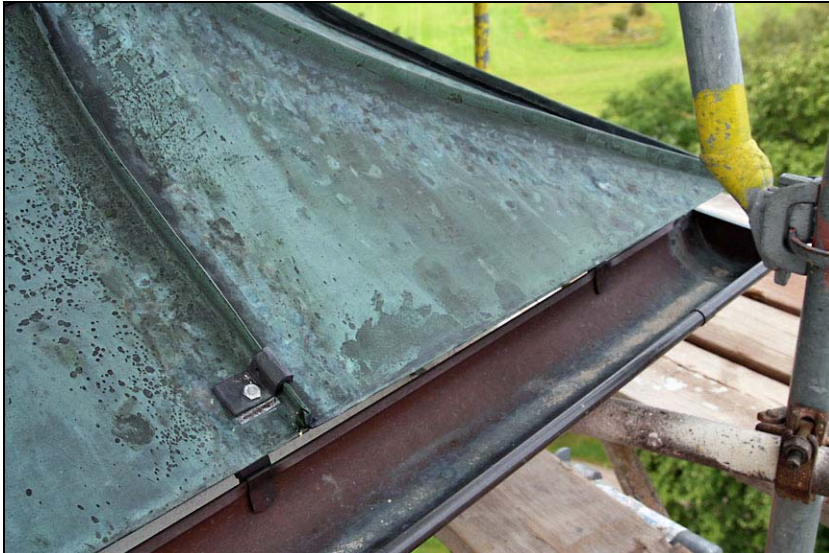
*Tornets nedre takfall  
med hängränna. In-  
nan omläggning.*

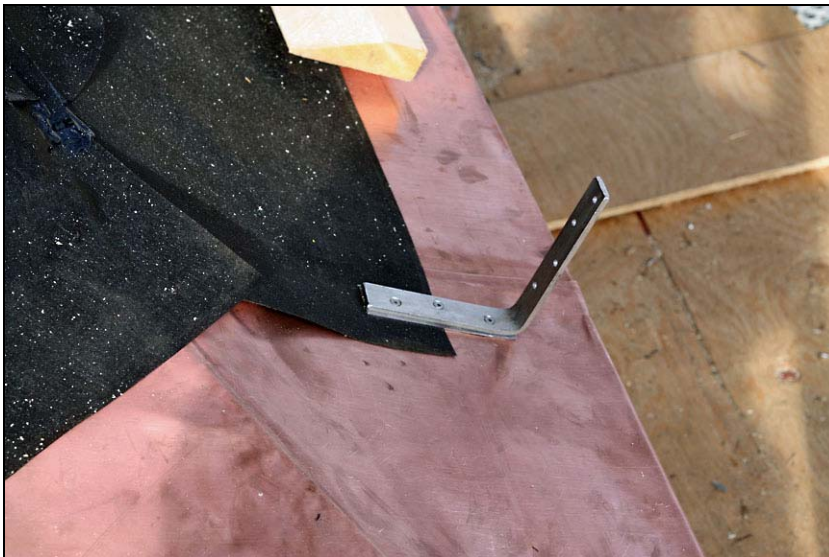
*Nedre takfallet  
under omläggning.  
En stålkrok har satts  
upp för montering  
av fotränna.*

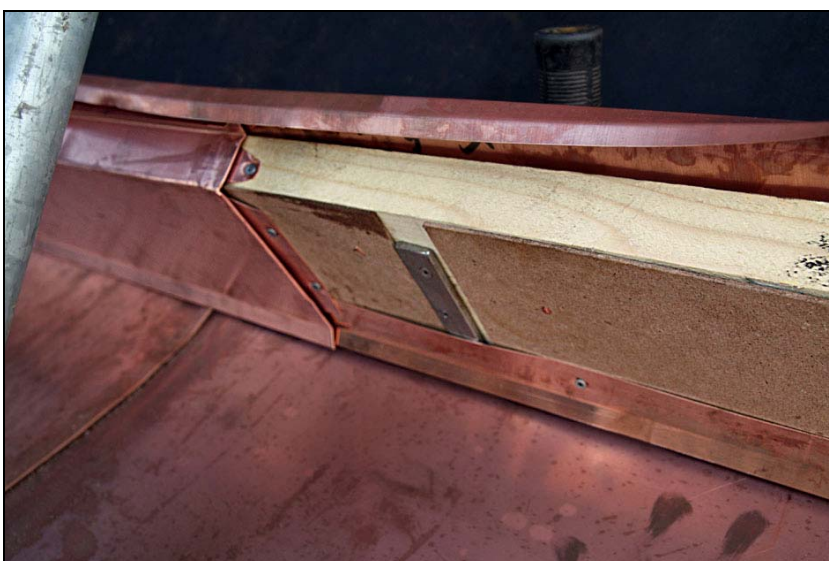
*Plättäckning av  
fotrännans stomme.*

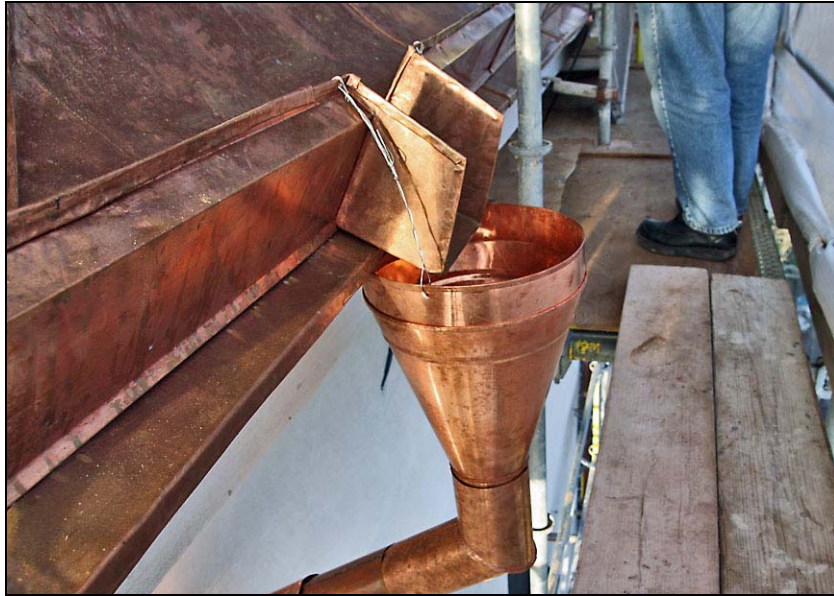
*Nya koniska vattkypor med sarg tillverkades. Tornet fick nya 120 mm stuprör. Ståndrännan utfördes med trästomme.*

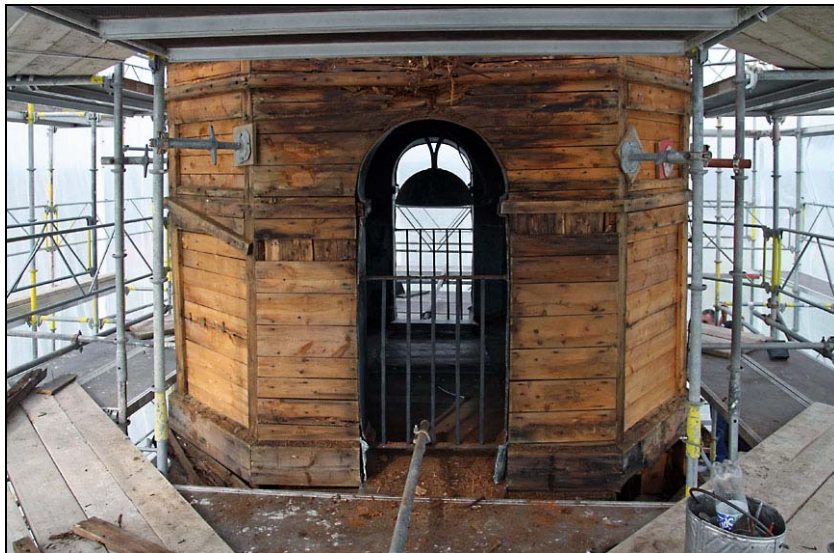
*Lanterninens väggar med plåt-täckningen bort-tagen.*

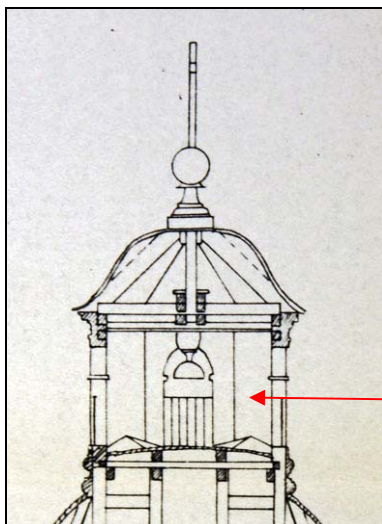
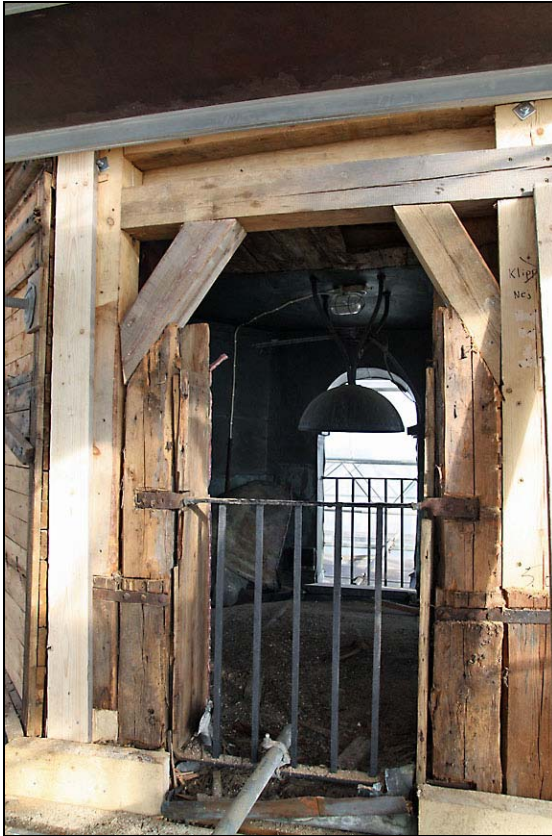
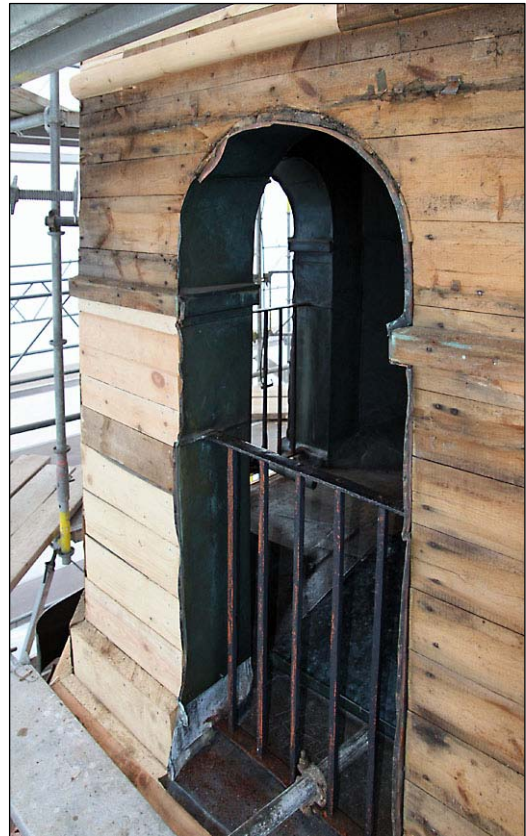
*Lanterninen är uppförd i en panelklädd stolpkonstruktion. Bandjärn hade använts för att fixera stolpar och räcke vid lanterninens öppningar. Relativt omfattande lagningar av stommen blev nödvändiga. Efter stomreparationerna försågs lanterninen med liggande panel likt tidigare.*

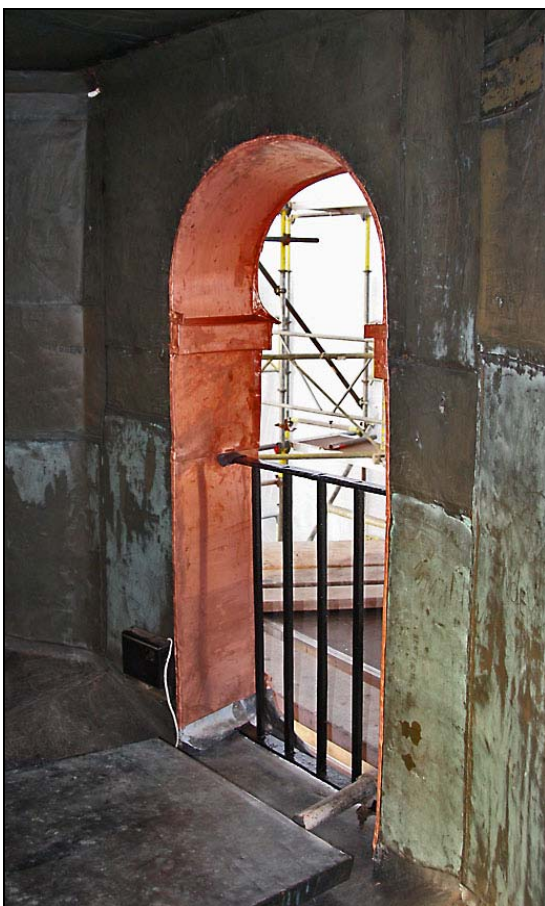
*Lanterninens "blyrum" efter restaurering. Den kulturhistoriskt intressanta, tunna plåtbeklädnaden med inskriptioner i lanterninrummet kunde bevaras.*

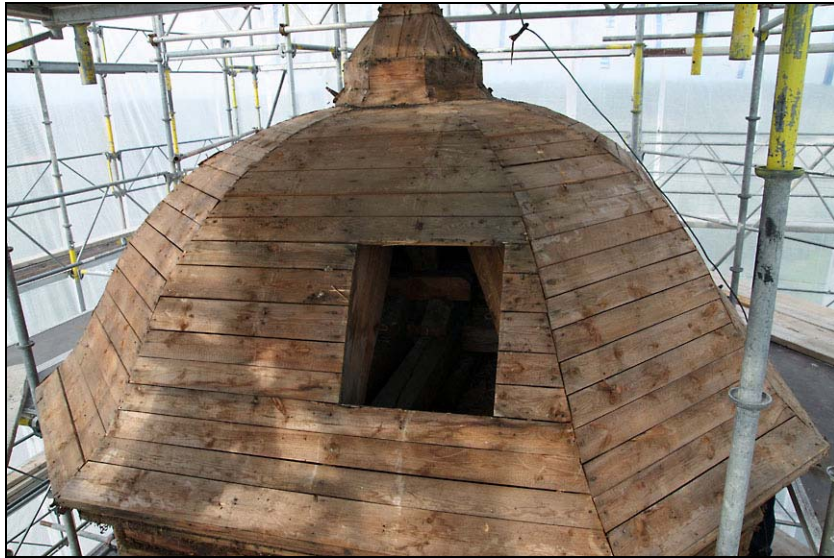
*Toppkarnisens underbrädning var från omläggningen på 1930-talet och i förhållandevis gott skick.*

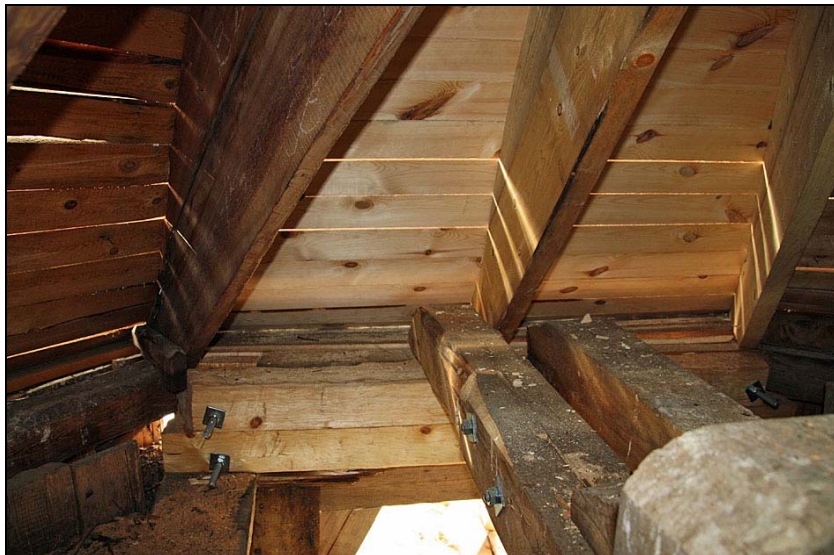
*Ett av takfallens underbrädning fick demonteras och omfattande lagningar gjordes i den underliggande stommen. Ny underbrädning i samma dimensioner som den gamla spikades på.*

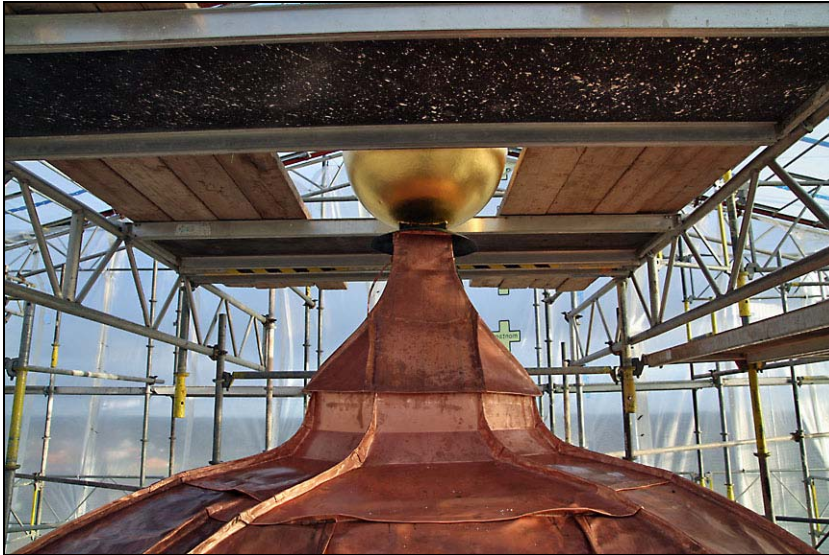
*Anslutning mellan toppkarnis och krönkors efter restaurering.*

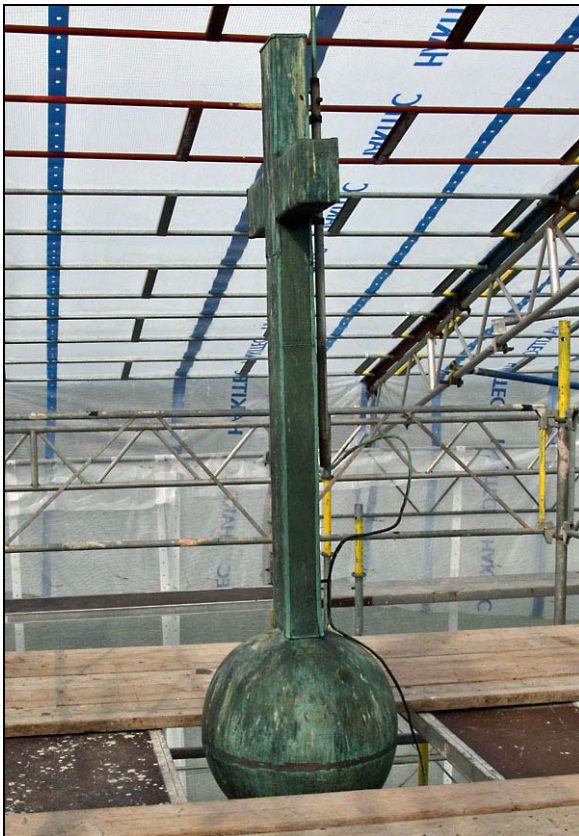
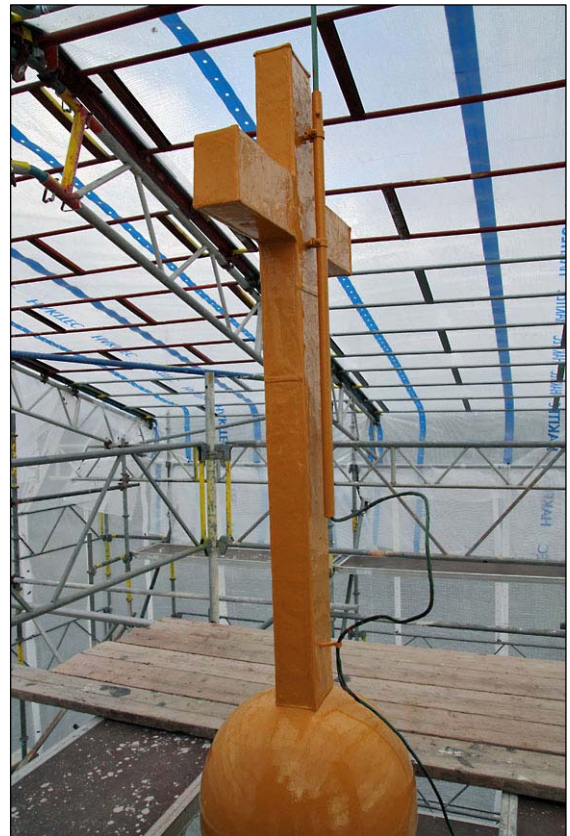
*Det koppartäckta krönkorsat förgylldes vid restaureringen. T.v. innan renovering, till höger efter grundmålning*

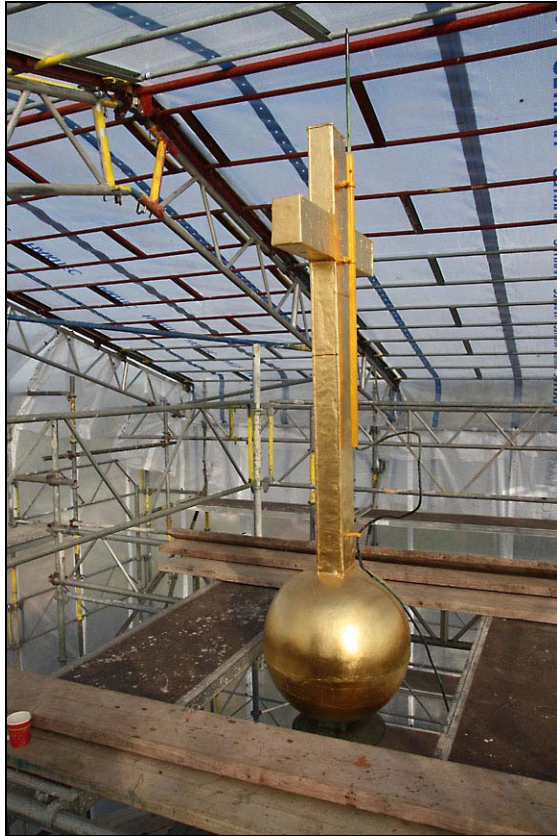
*Efter förgyllning. Röret för åskledaren förgylldes inte utan målad in i en färg som smälter in bra med guld.*

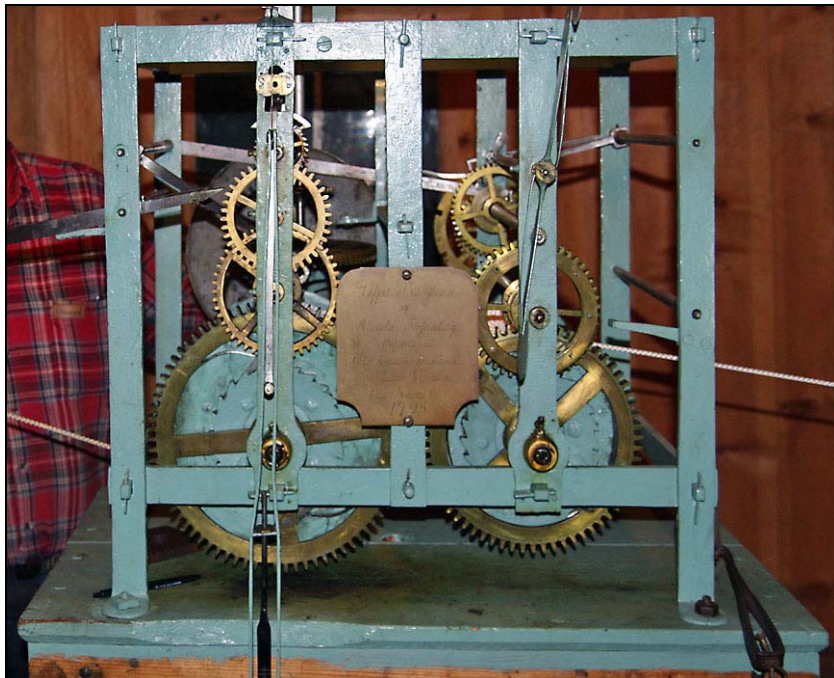
*Det gamla mekaniska urverket*

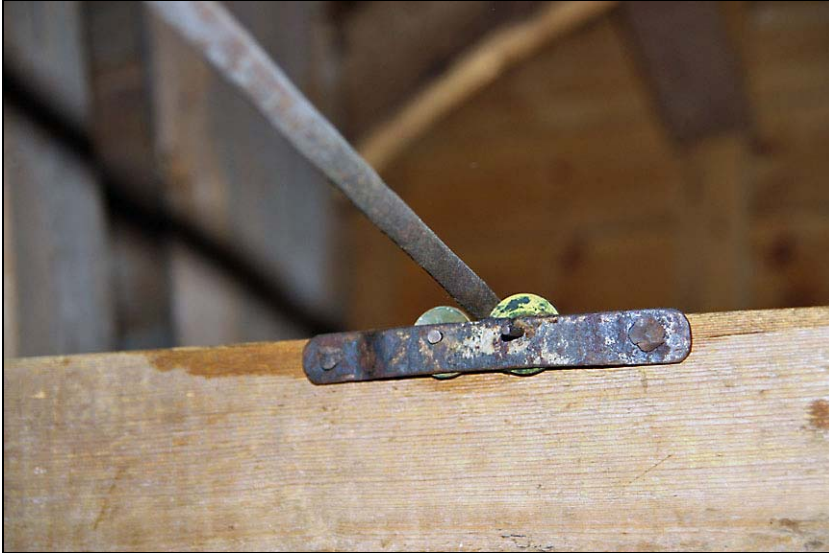
*Visaraxelns  
rullager*

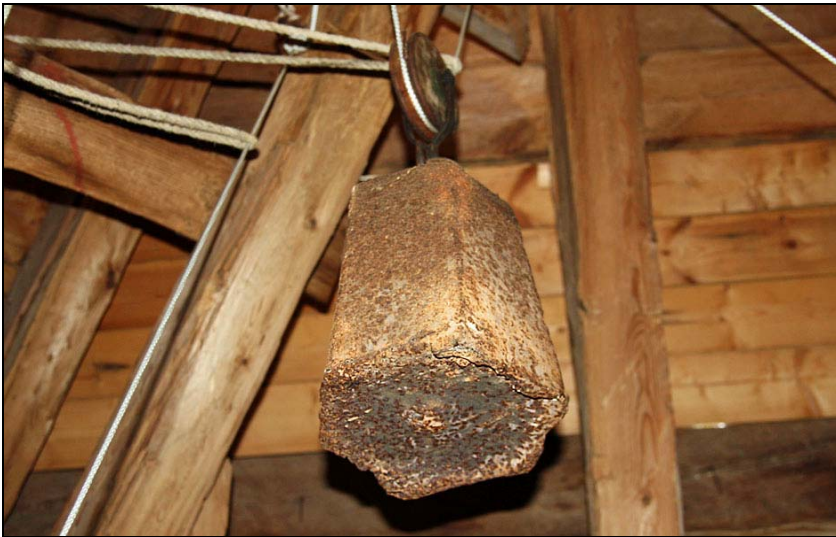
*Lod med lina*

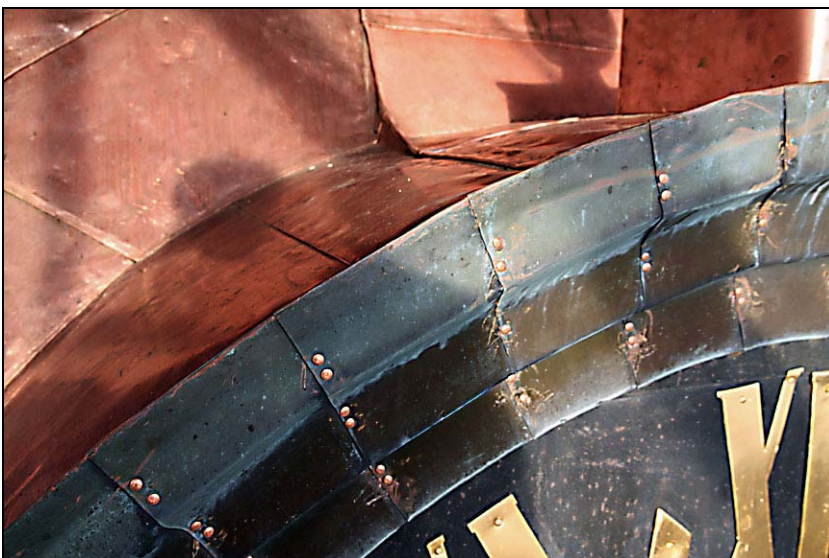
*Den gamla ur-  
tavlan återmon-  
terad med nya  
kopparspik.*

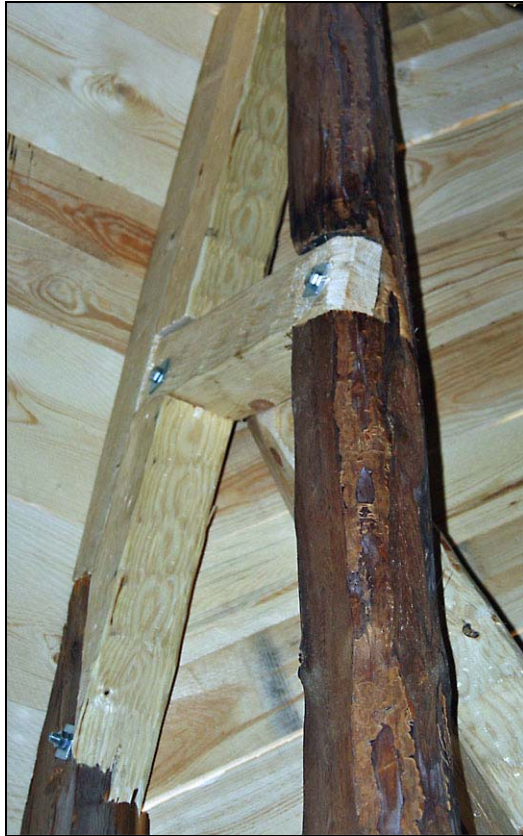
*Torntakets stomme hade ganska omfattande skador. Lagningar utfördes med bilat virke med bulvlåsta förband.*

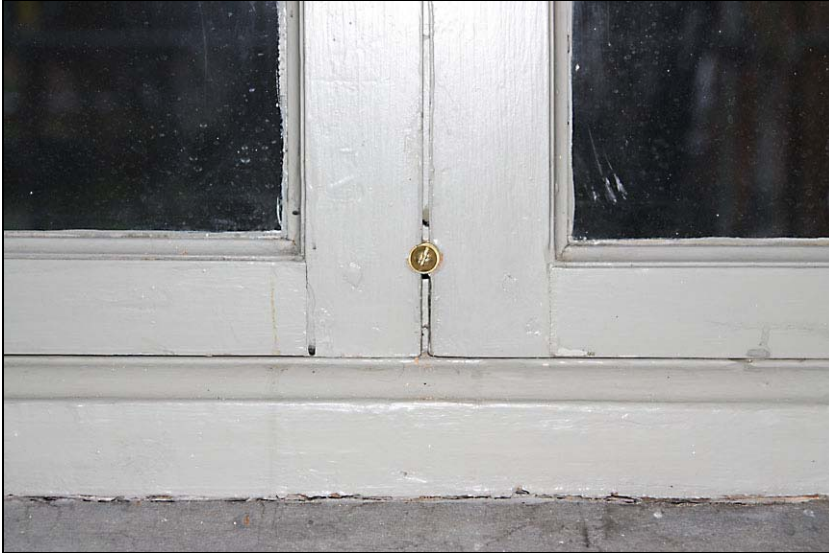
*Ny kopplingskruv och  
bricka i mässing på inner-  
bågen.*

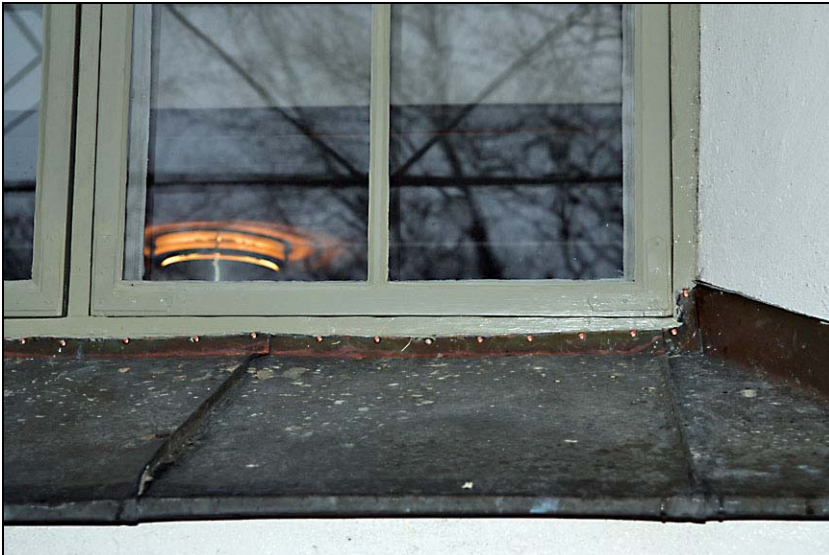
*Fönsterblecket har sikats  
till med ny kopparspik.*

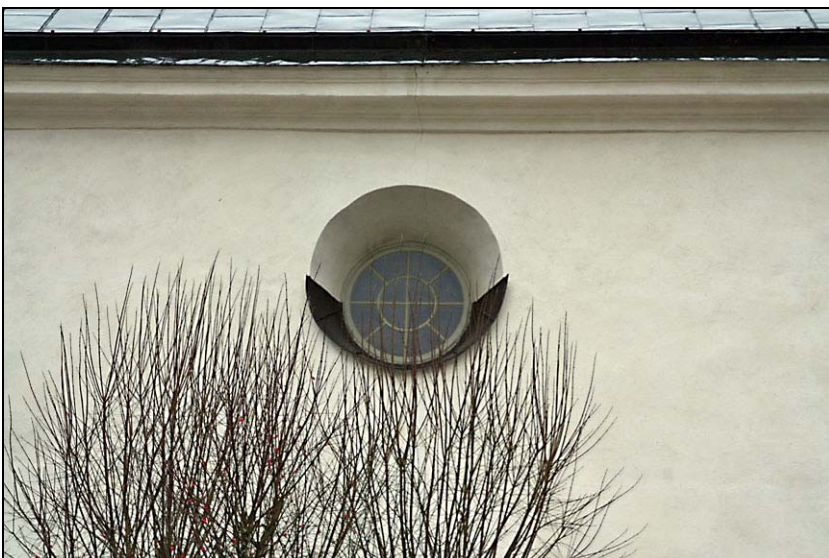
*Det runda korfönstret i  
öster plockades ut och reno-  
verades.*

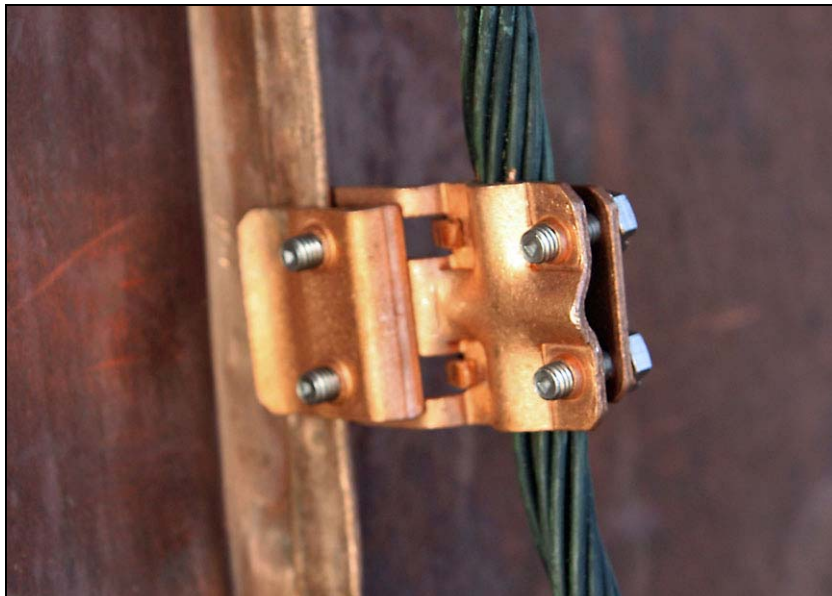
*Infästning av åskledarlina med falskramla i kopparkets ståndfals.*

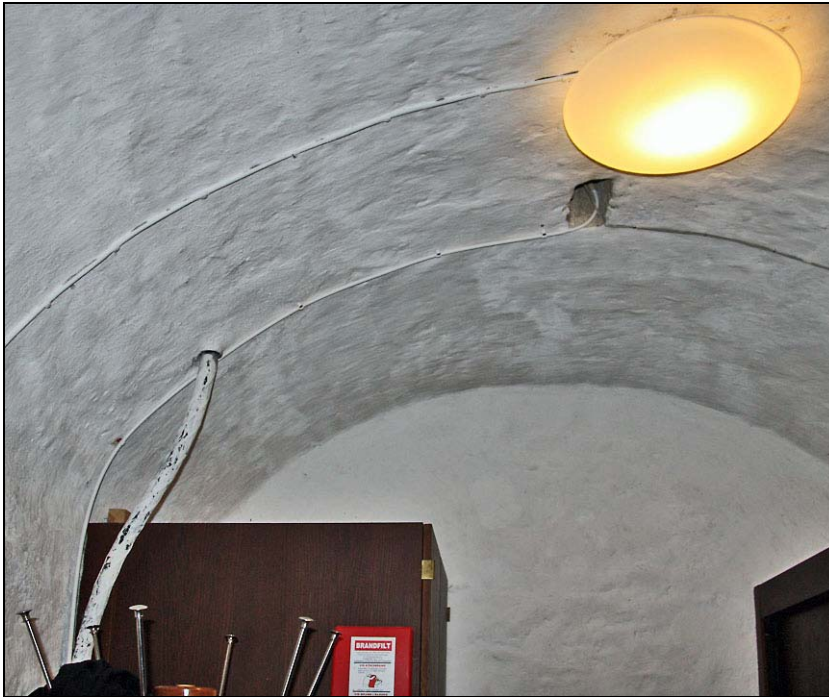
*Åskledaren går från ringledaren in i sakristian och vidare upp på kyrkvinden genom ett befintligt hål i valvet.*

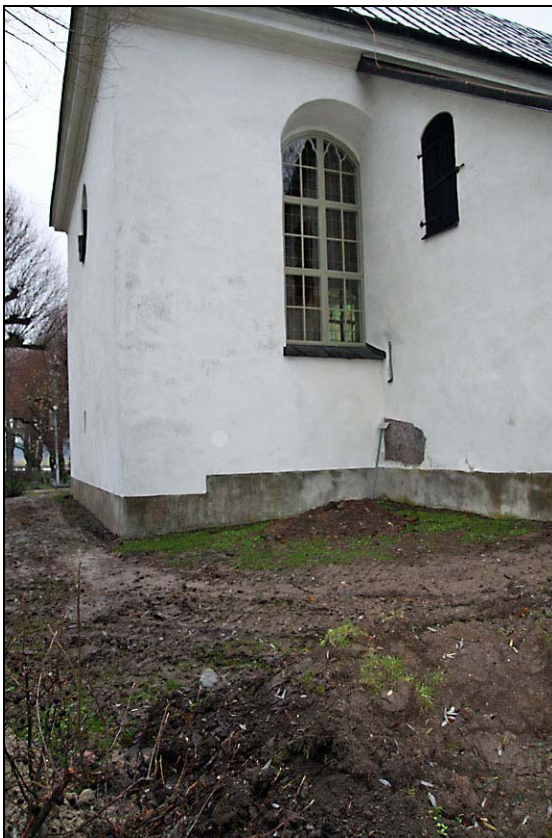
*En ny ringledare lades ner i ett schakt runt kyrkan varpå schaktet återfylldes.*
