ANTIKVARISSK KONTROLLRAPPORT

## Veckholms kyrka

INVÄNDIG RESTAURERING OCH ÄNDRING AV VECKHOLMS KYRKA, VECKHOLMS SN, ENKÖPINGS KN

Upplandsmuseets rapporter 2010:28

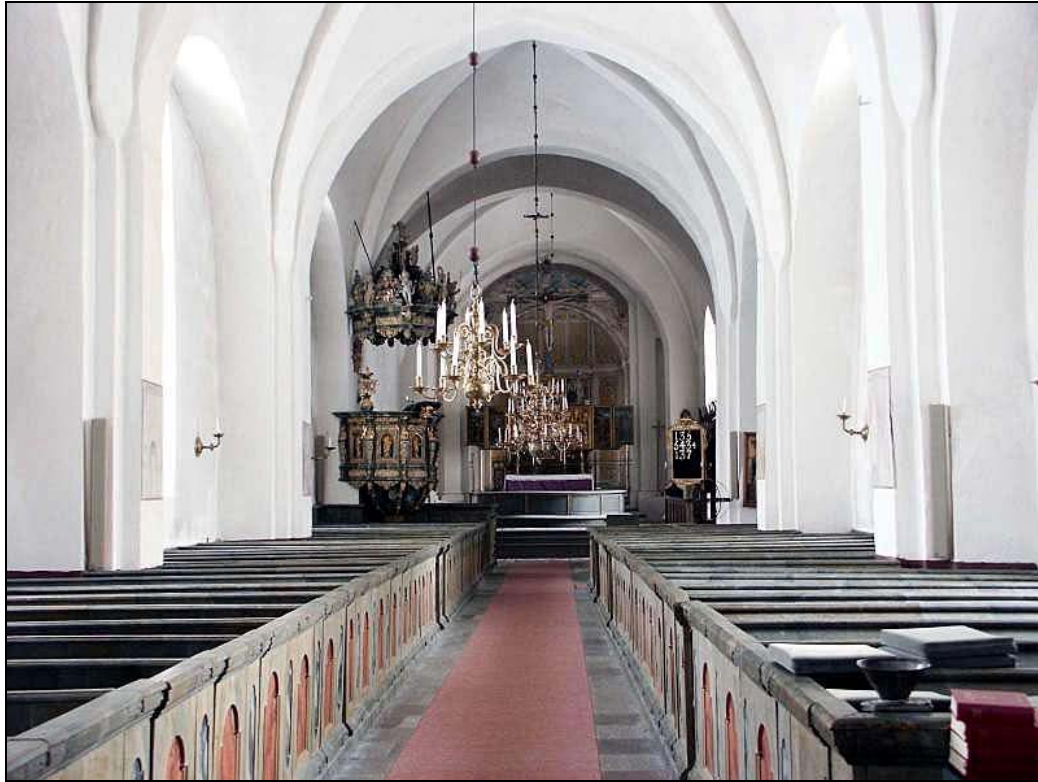
2005 (JD). Långhuset mot öster innan restaureringen.

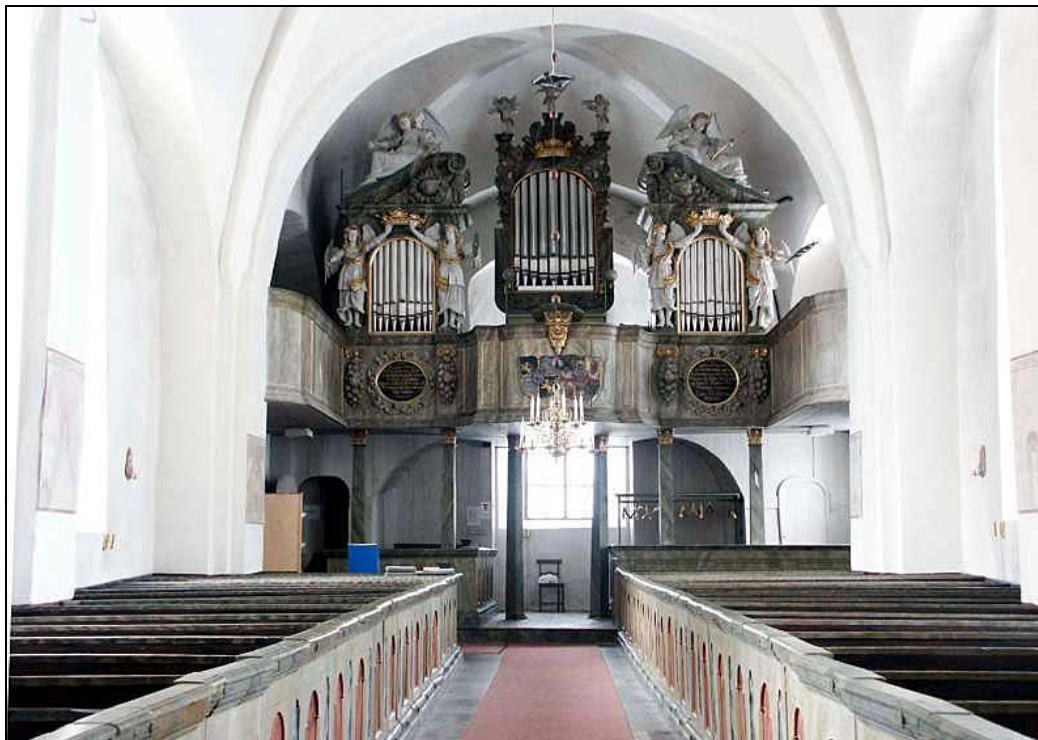
2005 (JD). Långhuset mot väster innan restaureringen.

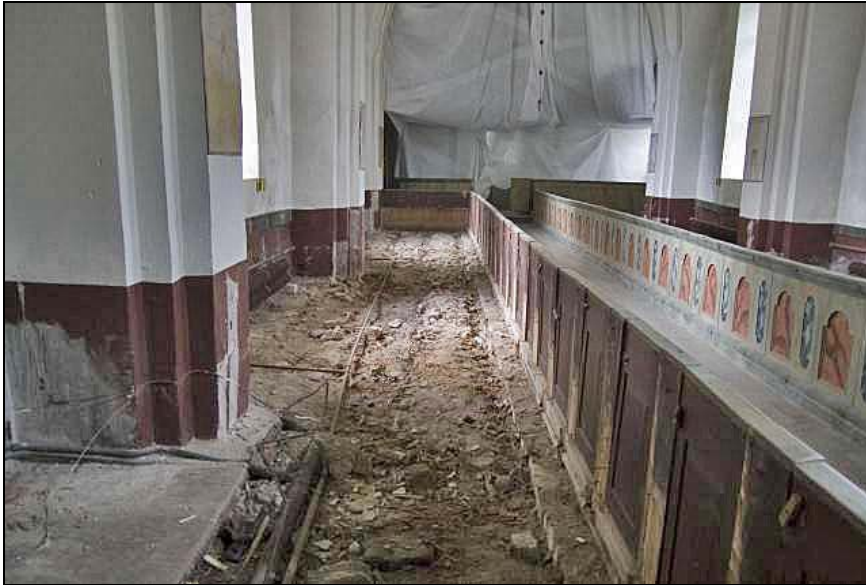
2009-08-21 (JD). Södra långhuskvarteret efter demontering av bänkar och golv.

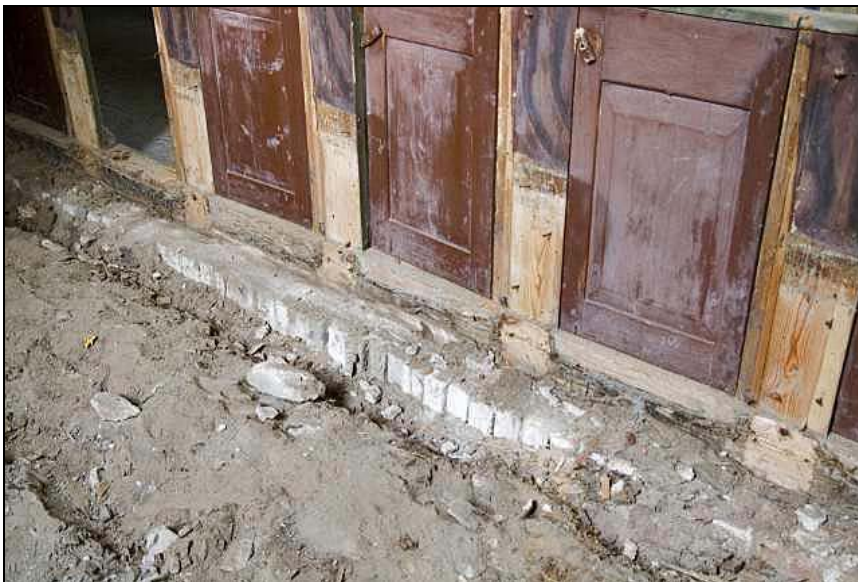
2009-08-21 (JD). Insidan av bänkgavlar och luckor i det södra långhuskvarteret under pågående demontering. Den gamla bänkinredningens ryggar och sitsar avtecknar sig som omålade partier på bänkgavlarna. Enligt uppgift breddades gav-larna i det södra kvarteret 1926, vilket man kan se spår av på bilden.

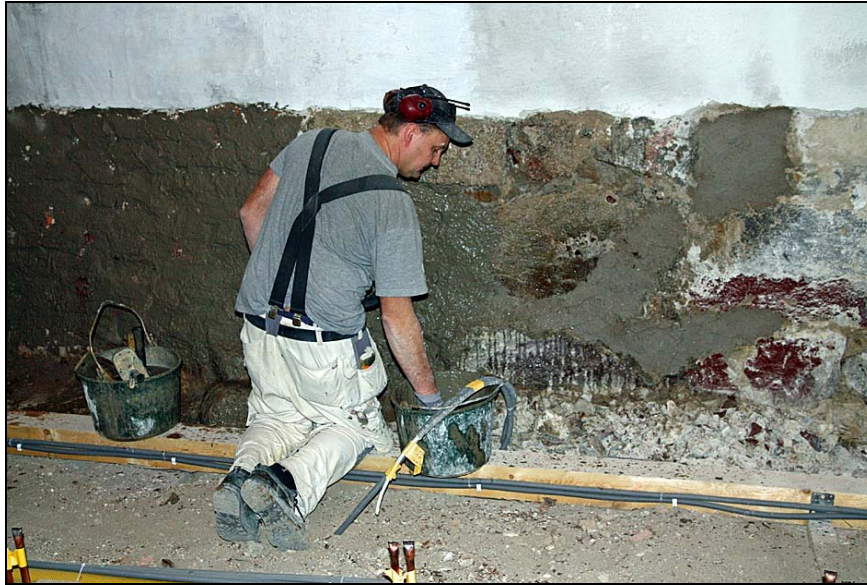
2009-11-17. Putsning av södra långhusväggen. De gamla bänkarna gick ända fram till väggen, där de stöddes av en träregel som var spikad mot muren. Väggen var målad med en mahognyliktande oljefärg i ton med bänkarna.

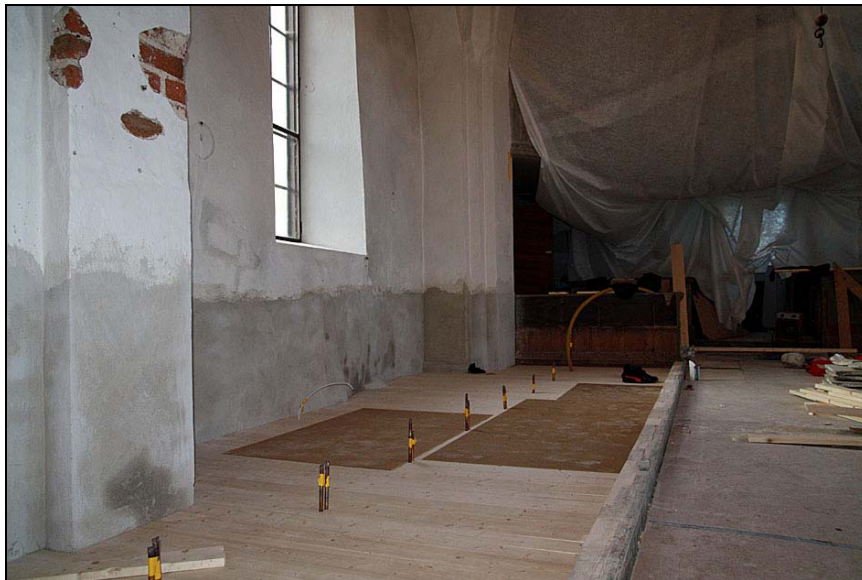
2009-12-01. Det nya grangolvet i långhusets norra bänkkvarter har lagts klart. Den gamla tröskelstocken har bevarats. Väggens nederdel är nyputsad men ännu inte avfärgad.

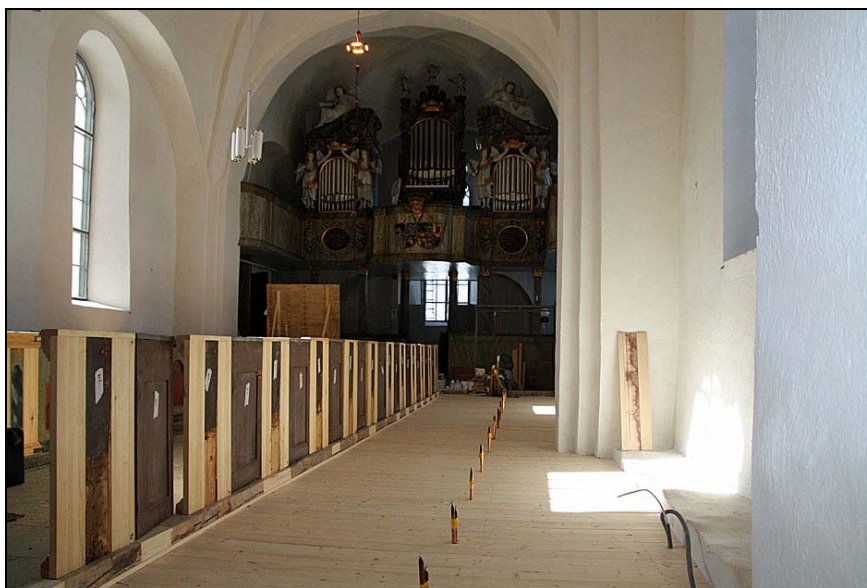
2010-03-16. De breddade bänkgavlarna är uppsatta. De iskarvade styckena av gavlarna lyser trärena i kontrast till de gamla gavlarna och dörrarna. I trägolvet sticker kopparrör för bänkvärmarna upp.

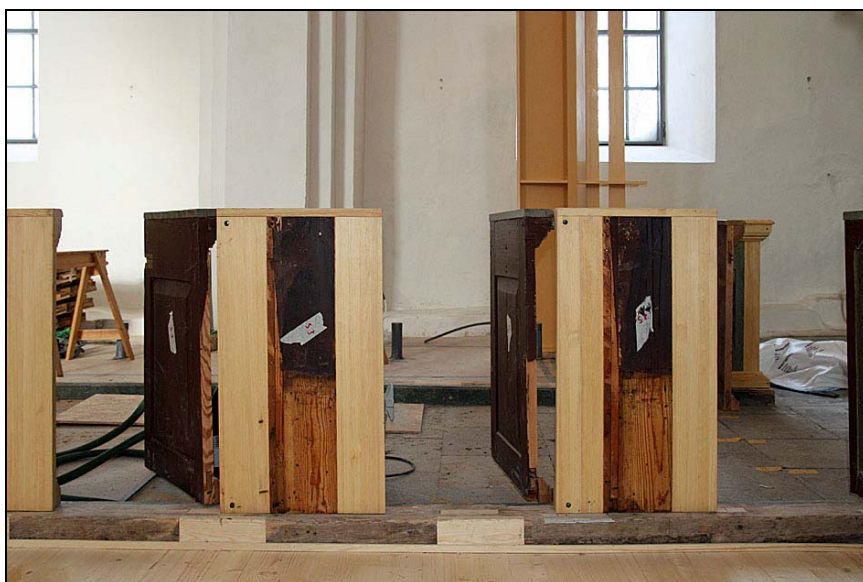
2010-03-16. De breddade bänkgavlarna har monterats på den ilagade tröskelstocken.

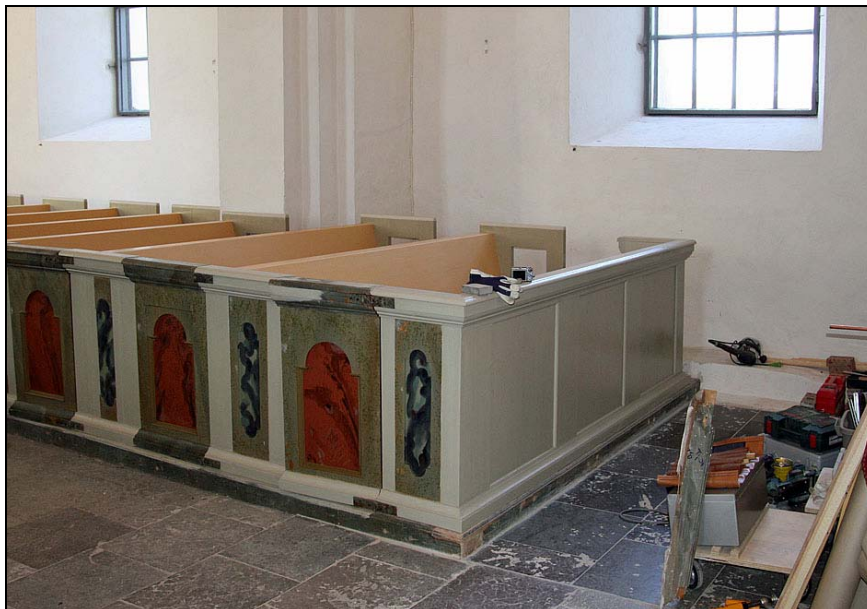
2010-04-13. Avslutningen åt öster på det norra långhuskvarteret. Bänkfronten är nytillverkad. Alla nya delar av inredningen är grundmållade men inte färdigstrukna.

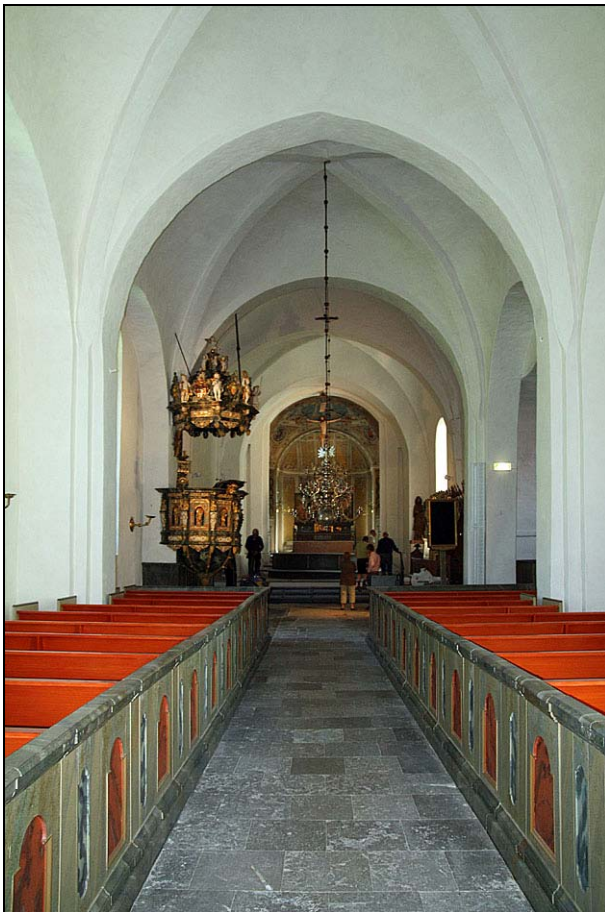
2010-06-03. Långhusets bänkinredning efter avslutad restaurering. Gavlarna har stänkmarmerats på liknande sätt som omgivande äldre målade ytor på gavlar och luckor.

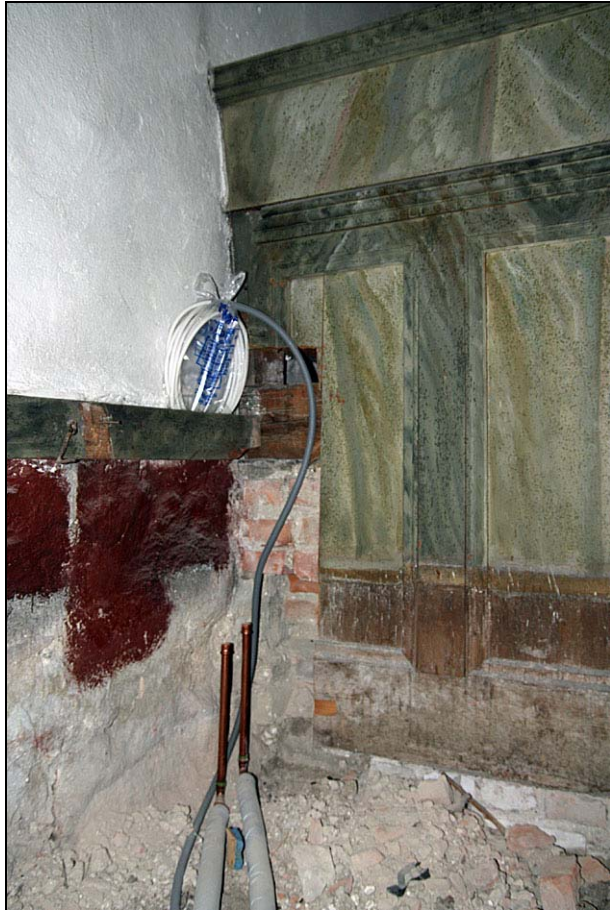
2010-01-26. Bänkfronterna i den övre delen av södra korsarmen var skadade mot väggarna genom tidigare installationer. Fronterna var omålade där de nedre bänkarnas ryggar tidigare satt. Fronter och nedre bänkkvarter tycks alltså ha tillkommit vid ett och samma tillfälle. Östra bänkfronten.

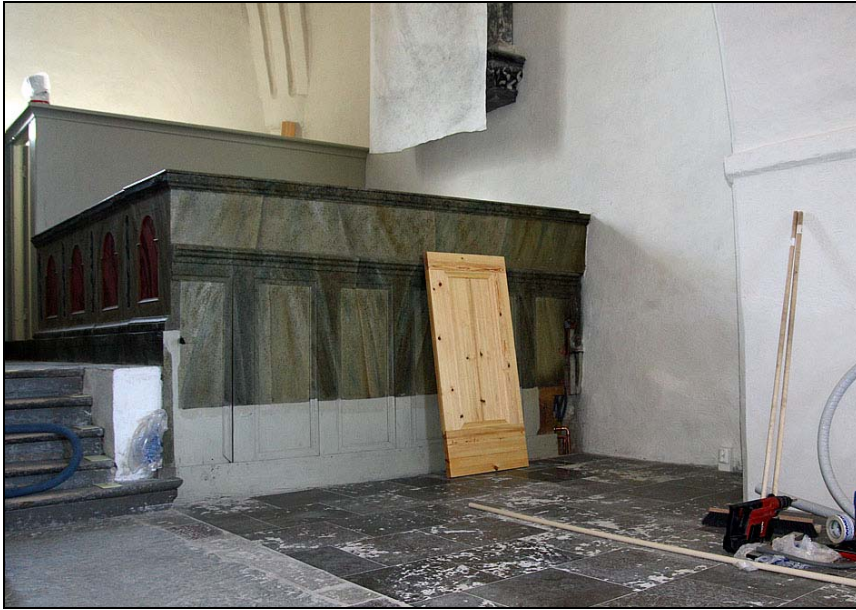
2010-04-13. Södra korsarmens bänkfront efter lagning och grundstrykning men innan färdigmålning.

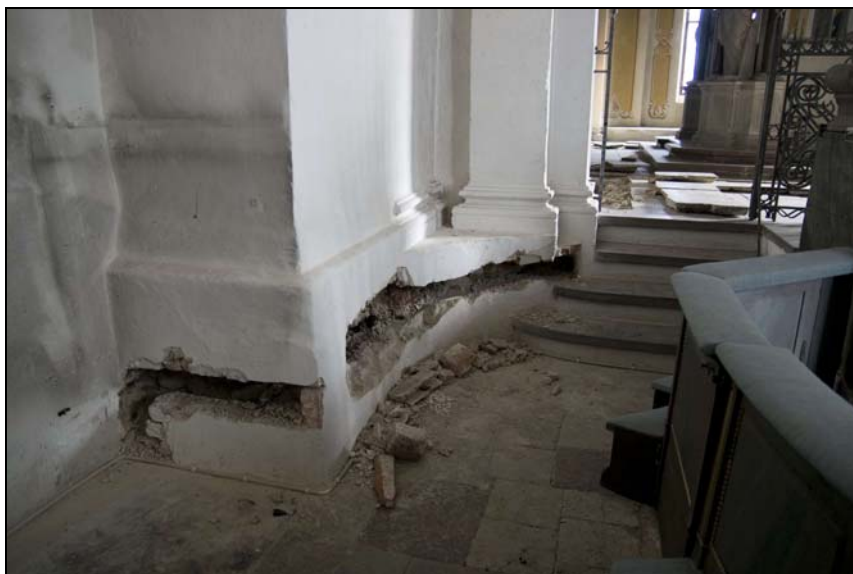
2010-09-14 (JD).  
*Kanaler för det gamla värmesystemet gick bl.a. genom pelarnas baser.*

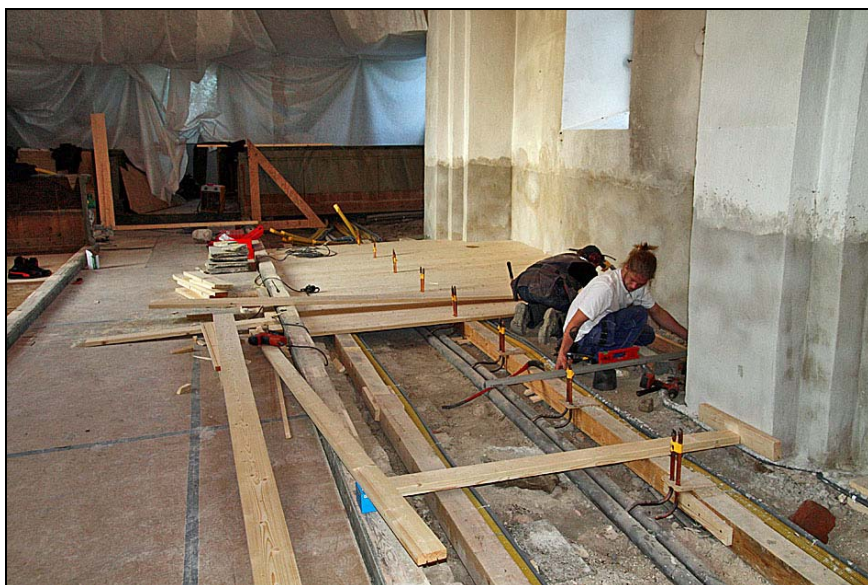
2009-12-01. Läggning av golv i lånhusets södra del. Både golv och bärlinor är nya. Kopparrören för bänkvärmarnas till- respektive frånvatten löper i två slangar mellan de båda bärlinorna.

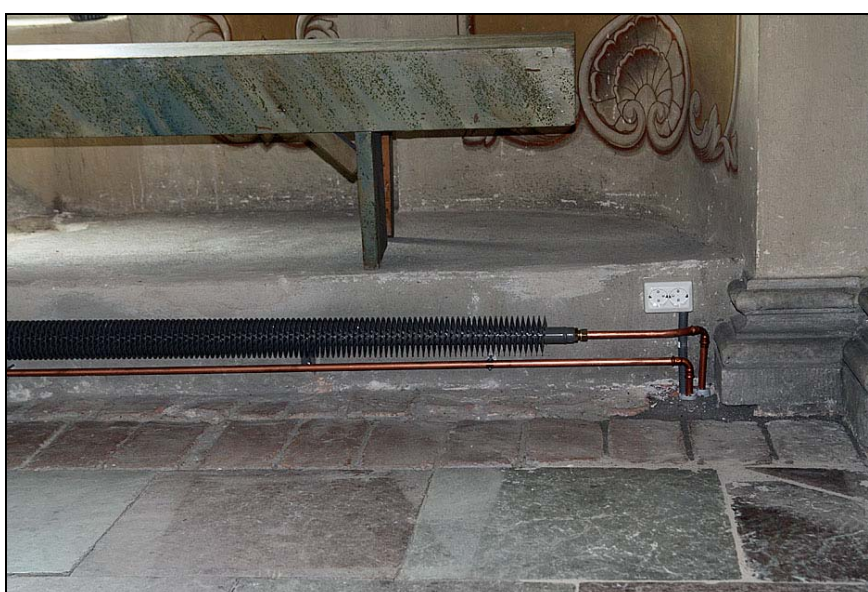
2010-06-03. Ny kamflänsradiator monterad vid fönsternischen till gravkorets södra vägg. Kopparrören kommer att målas in i bakomliggande färg.

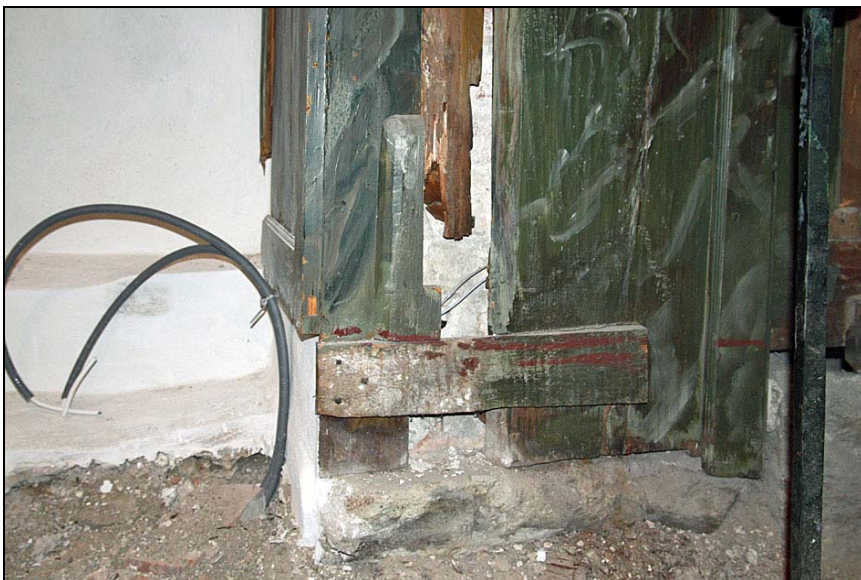
2010-02-09. Den nedre delen av predikstolens inklädnad hade relativt omfattande skador på delar som tidigare inte varit synliga.

2010-04-13. Predikstolens inklädnad har lagats och kompletterats med spegelindelning och lister likt befintligt.

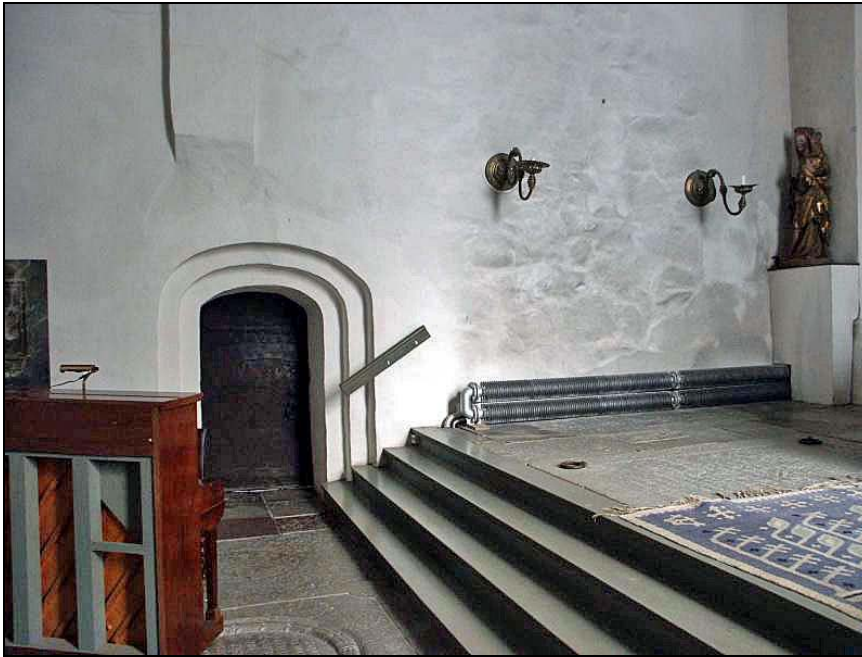
2005 (JD). Kortrappan innan restaurering. Mot korets norra vägg sitter en misspyrdande kamflänsradiator. Kortrappan av trä tillkom troligen på 1920-talet.

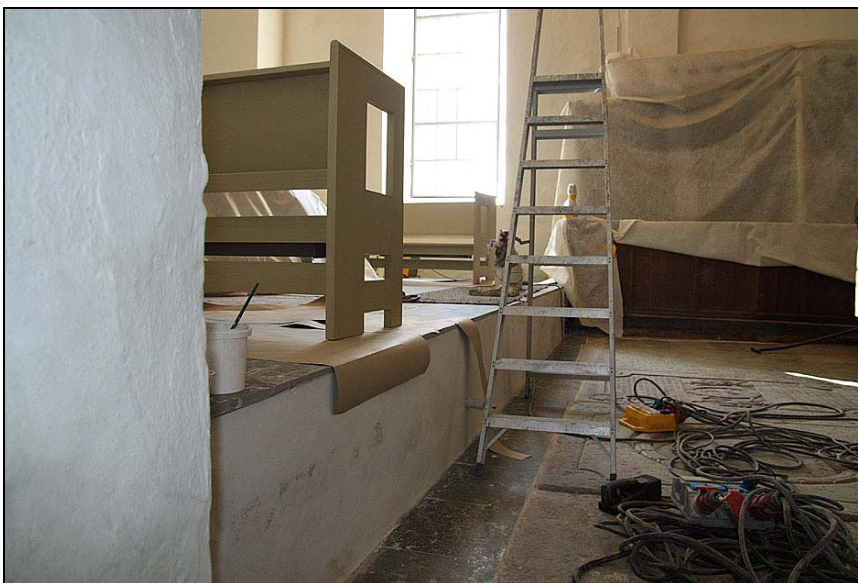
2010-04-13. Trappstegen i tegel har och rivits och murats på. Kalkstensgolvet nedanför och ovanför avsatsen har kompletterats med nya kalkstensplattor.

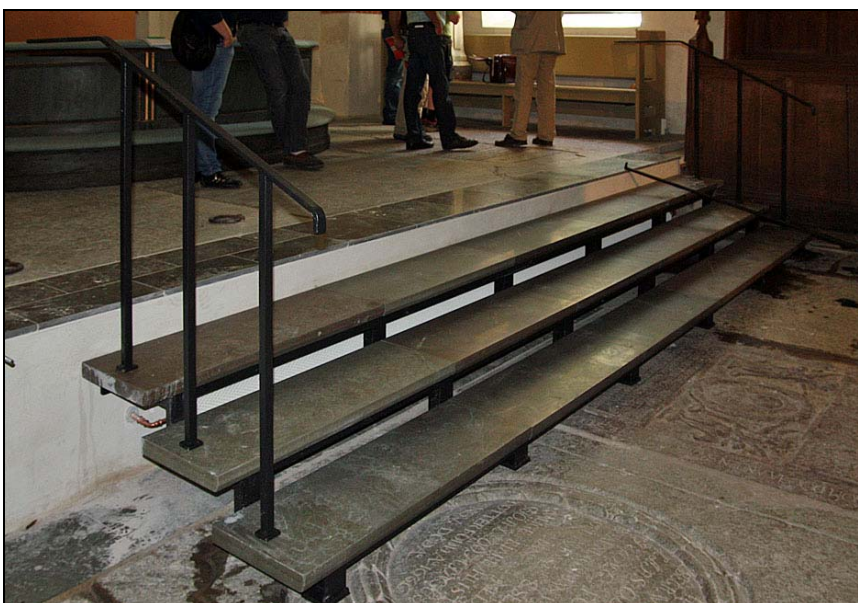
2010-06-03. Den nya korttrappan med kalkstensplattor på en konstruktion av järnsmide och stål har monterats.

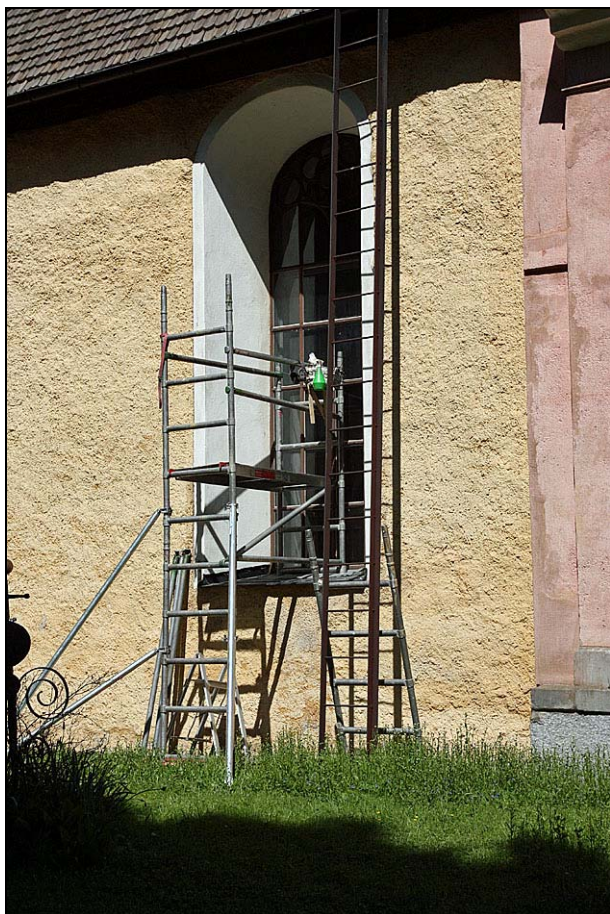
2010-06-03. Kyrkans fönsterbågar har renoverats. Beslag har målats med rostskyddsfärg Rustvaern. Glasen har kittats med linoljekitt av fabrikat Dana-lim och bågarna målats med Ottossons linolfärg. I arbetshandlingarna angavs att hål skulle borraras i ytterbågarna för att komma tillrätta med problem med kondens. Det beslutades att man istället skulle avvakta resultatet av bättre tätning av innerbågarna.

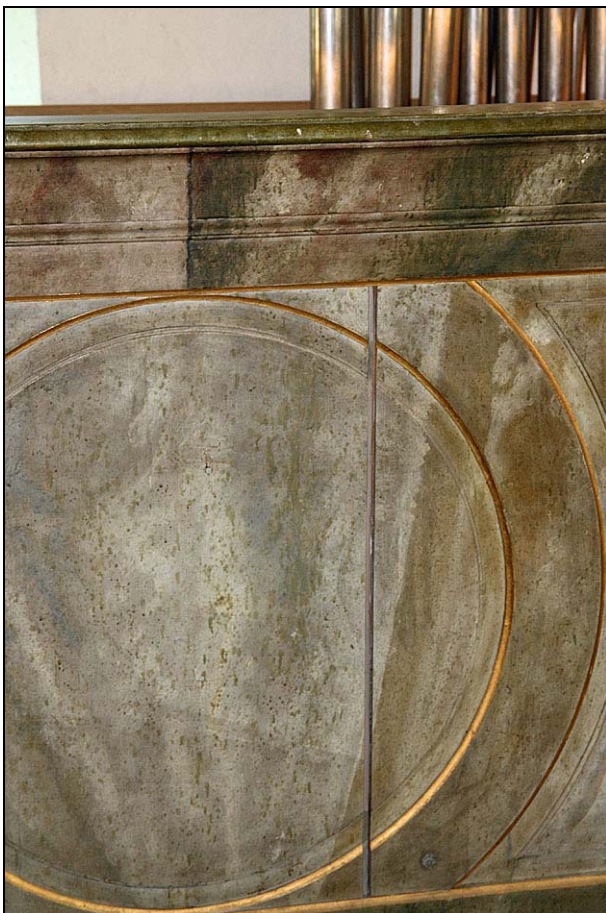
2010-06-03. Glipa som löper genom läktarbarriärens medaljong har intonats för att inte vara så iögonenfallande.

Orgelfasaden och läktarbarriären har torrengrjorts genom dammsugning, panelborste och Wishab-svamp. Därefter har en varsam våtrengöring gjorts. Ett fåtal iögonenfallande skador har retuscherats med konstnärsakryl, liksom äldre, dåliga retuscher.

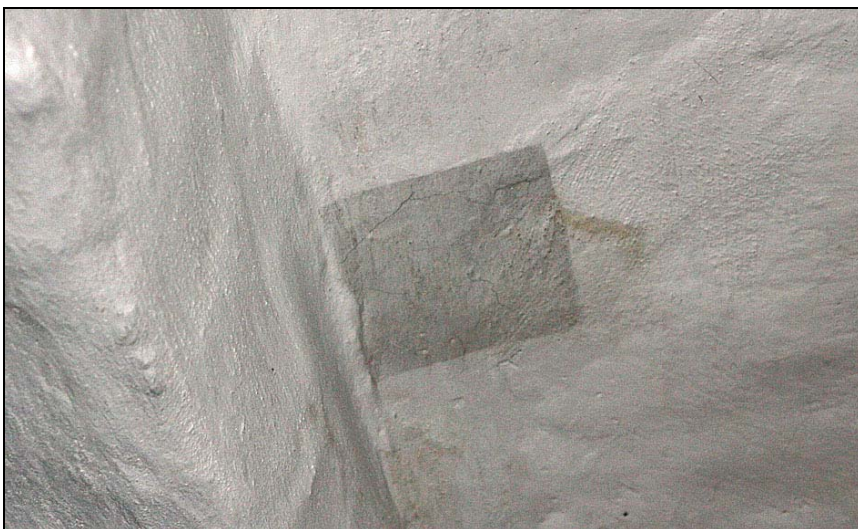
2010-01-12. Kvarlämnad referensyta som visar valvytan innan respektive efter rengöring. De kalkavfärgade ytorna på väggar och valv har rengjorts med Wishab-svamp. Valven har även våtrengjorts.

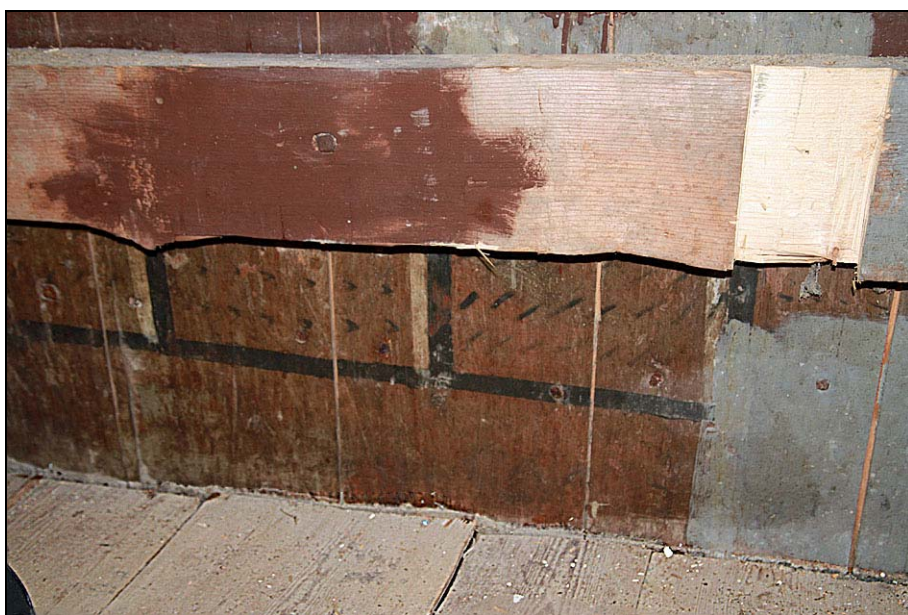
Under läktaren kunde man vid demontering av bänkinredning notera äldre färglager. Det äldsta lagret består av en kasettmålning i svart och vitt på en mörkbrun laserad botten. I kasettfälten finns en prickmålning i svart. Målningen får en tredimensionell och på håll illusorisk verkan genom de ljusa respektive mörka kantlinjerna. Penselspår i taket under läktaren tyder på att kasettmålningen finns även här. Målningen bör vara jämnårig med läktaren. Den ljus gråblå färgen som målats i ett tunt lager ovanför kasettmålningen tillhör ett senare skede och har en 1700-talskaraktär. Det är tänkbart att den målades i samband med byggandet av sidoläktarna 1772.

2010-02-23. Äldre kasettmålning under orgelläktaren som tidigare var dold av bänkar. Målningen får en tredimensionell verkan genom de vita och svarta kantlinjerna.

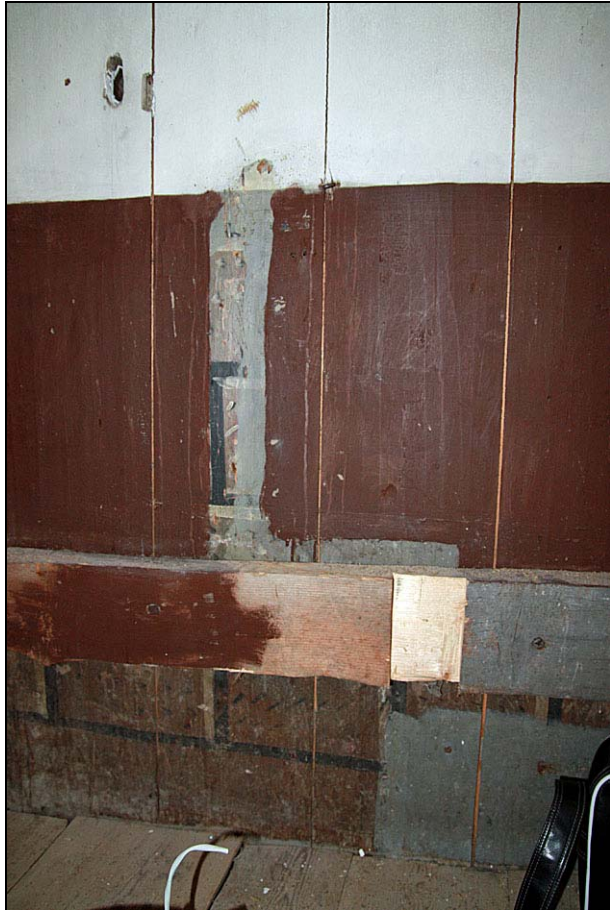
2010-02-23. Kassettmålningen fortsätter upp på väggen. Den ligger under den mahognyfärg som de gamla bänkarna var målade med, och också under en enfärgad ljus blågrå färg. Bänkinredningen som man ser spår av bör vara från samma tid som när den mahognyliktande färgen målades.

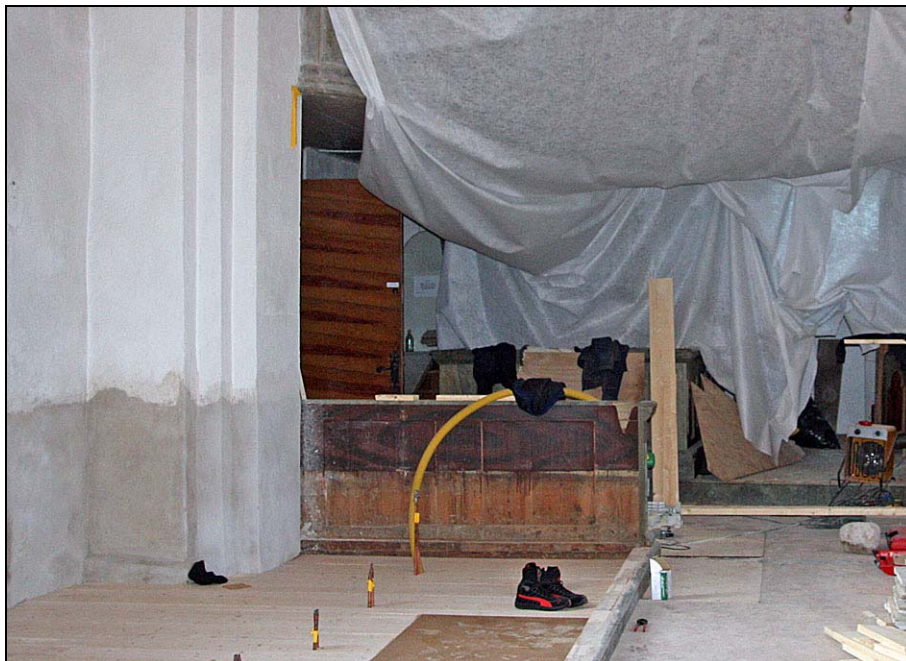
2009-12-01. Den gamla fronten längst bak i långhusets norra kvarter visar upp en kraftfull mahognymålning som återfanns även i övriga delar av bänkinredningen. Mahognyådringen kan ha tillkommit vid restaureringen på 1880-talet.

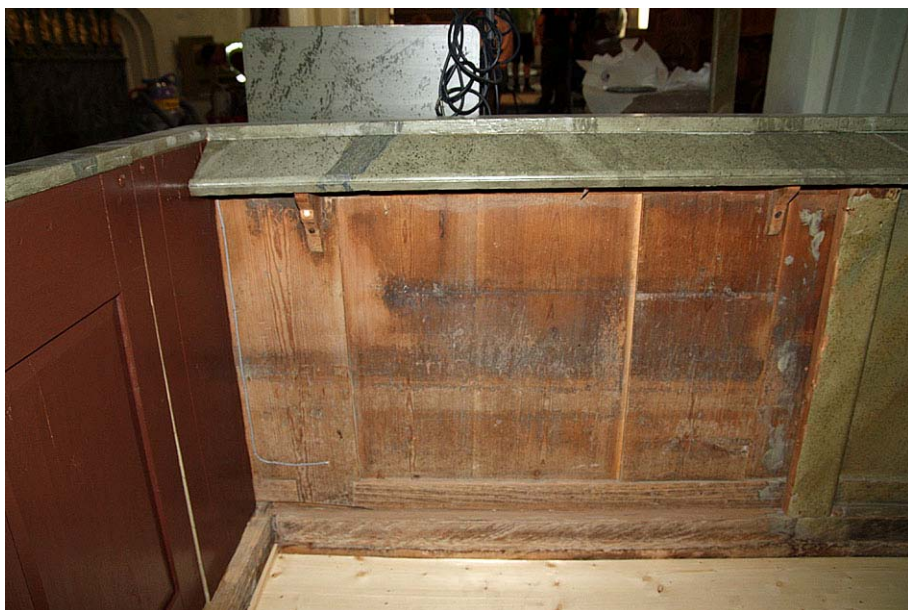
2010-06-03. På insidan av södra långhuskvartets bänkfrent åt öster hade det tidigare suttit ett skåp och ytan var omålad. Mycket tyder på att bänkinredningens inre var omålade åtminstone fram till 1880-talets restaurering. Denna front har inristat året 1673.

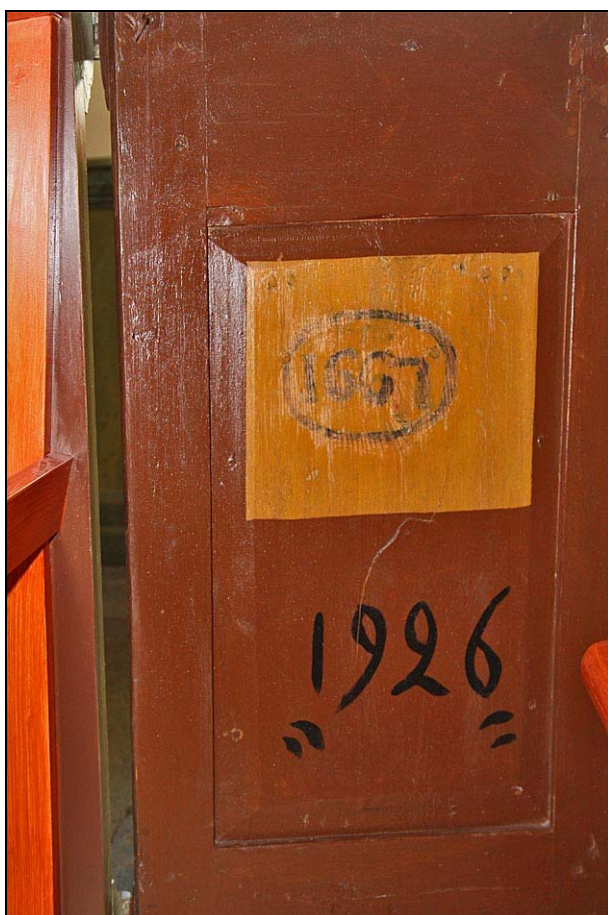
2010-06-03. Insida av dörr med målningen bevarad. Inskriptionen "1926" visar ett den enfärgade, mahognyliktande avfärgningen härrör från denna tid. Det framskrapade färglagret med året "1667" har en mer osäker tolkning.
