ANTI-KVARISK KONTROLLRAPPORT

## Kalmar kyrka

OMMÅLNING AV TAK, KALMAR KYRKA, KALMAR SN, HÅBO KN

Upplandsmuseets rapporter 2010:38

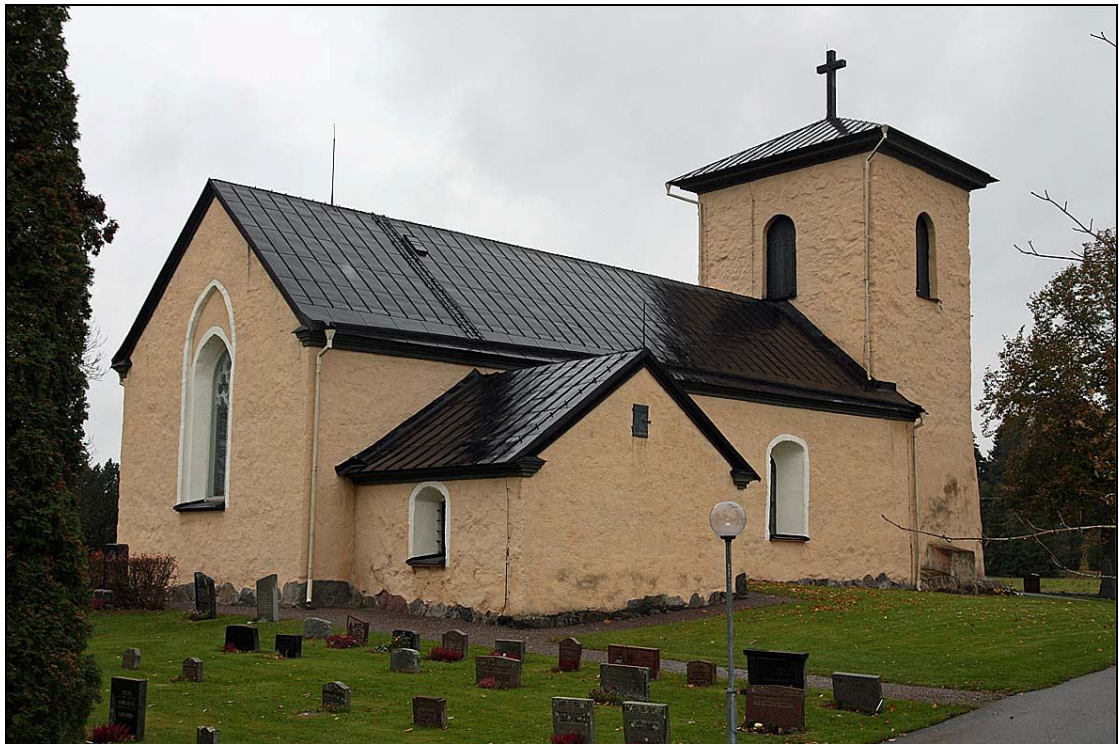
2010-10-19. Kalmar kyrka efter ommålning av tak

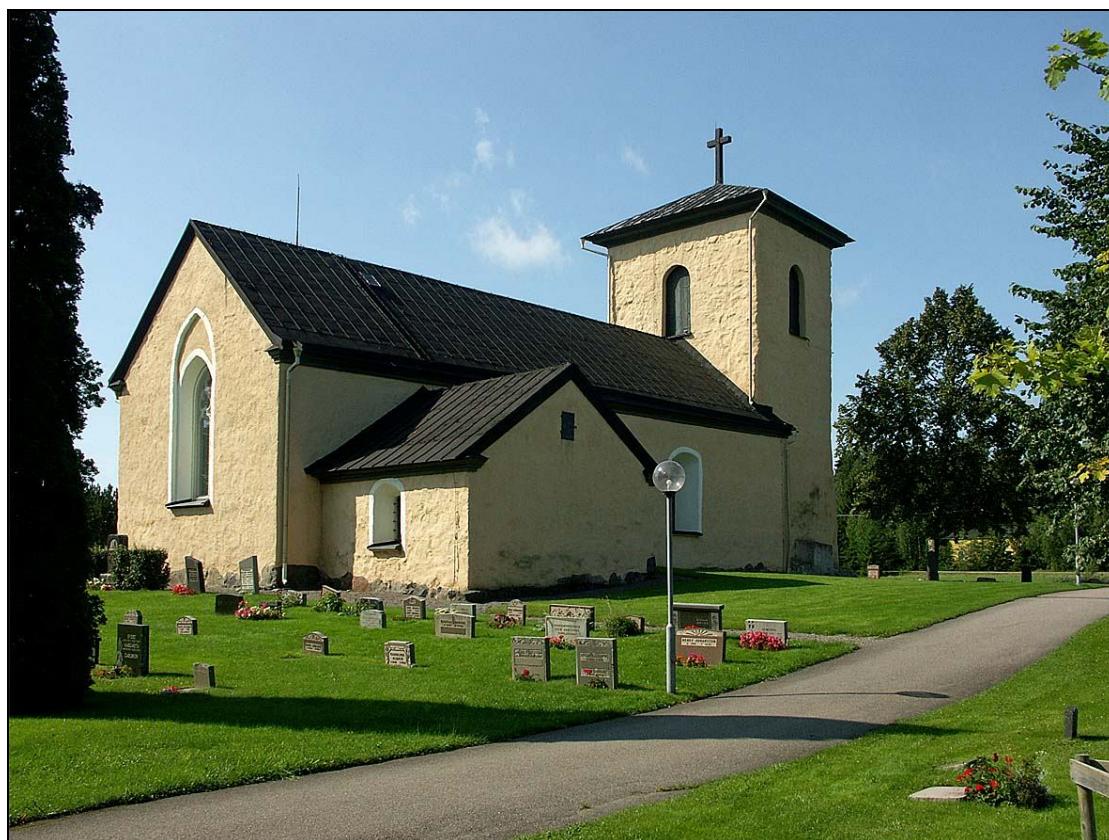
2008-08-19. Kalmar kyrka innan ommålning av tak.

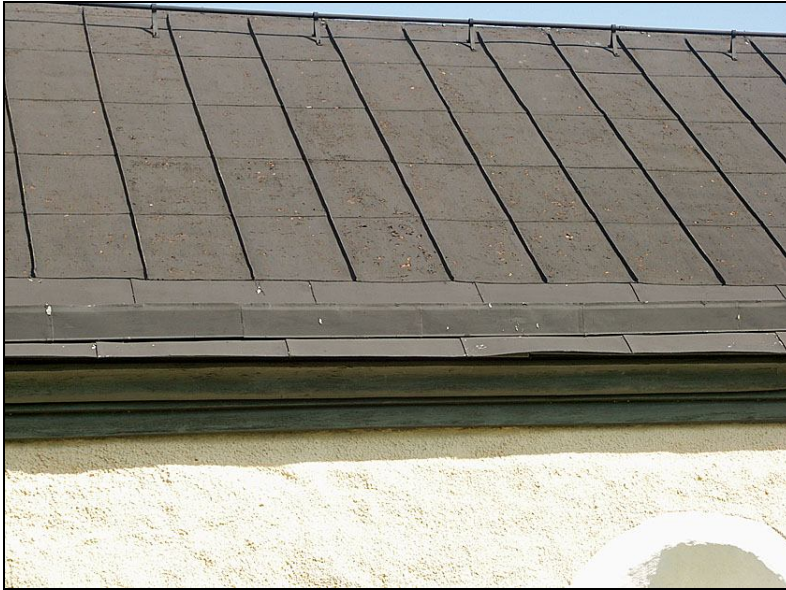
2008-08-19. Långhusets plåttak innan ommålning. De nyare plåtarna vid takfoten framträder i kontrast mot den äldre svart-plåten.

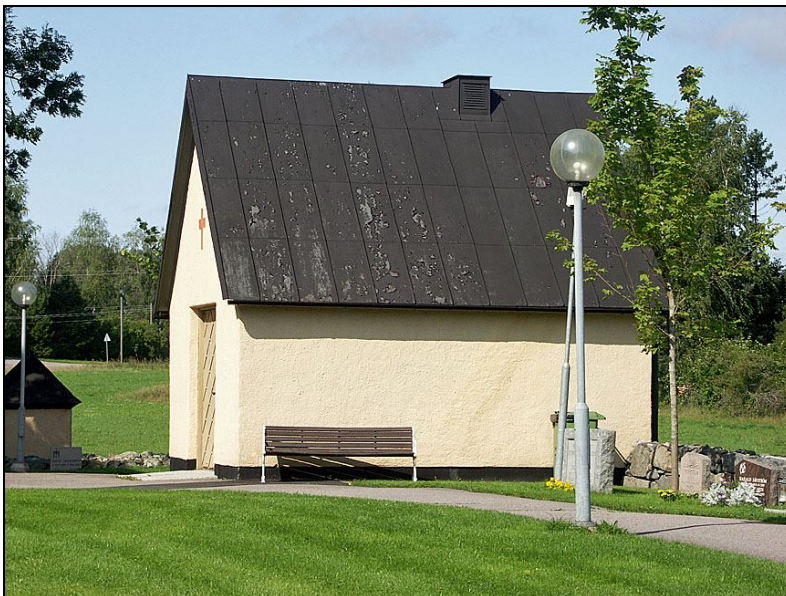
2008-08-19. Bårhuset innan ommålning av tak.

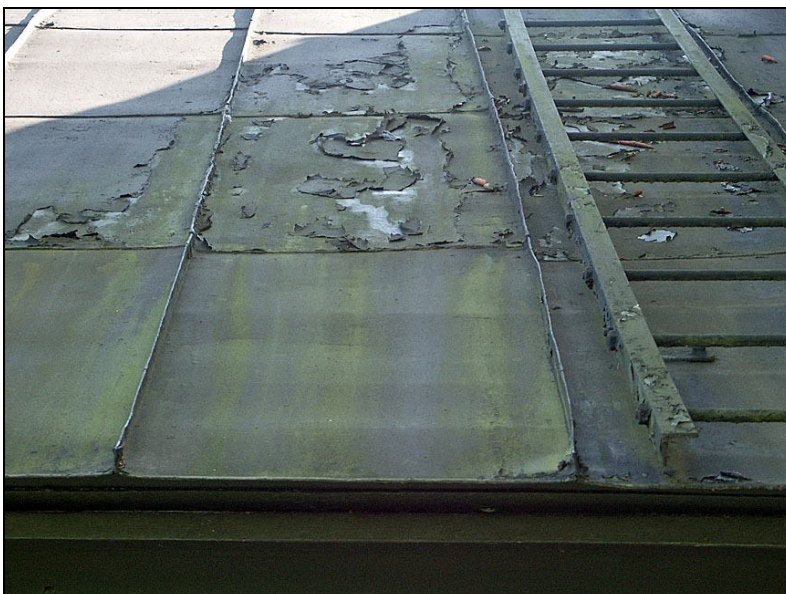
2008-08-19. Galvaniserat plåttak på bårhusets västra takfall

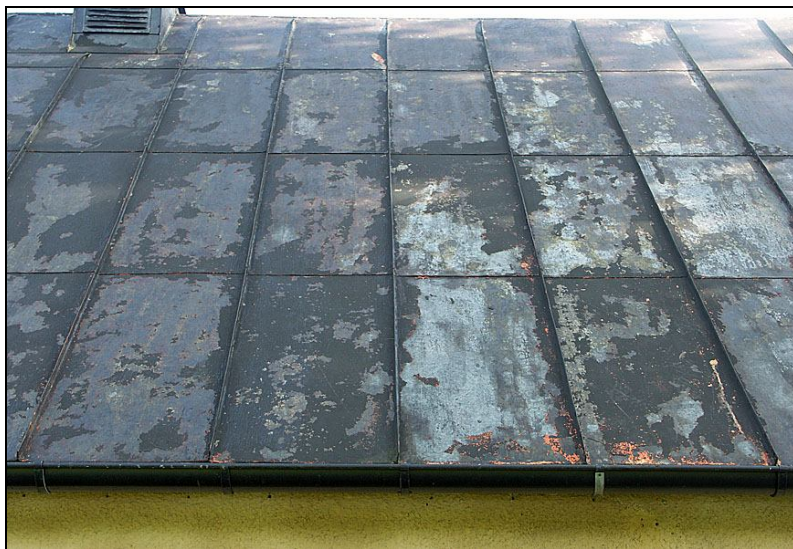
2008-09-24. Rengjort  
plåttak på bårhuset.

Takfallen på långhus, sakristia, torn och bårhus rengjordes genom vattenblästring. På långhus och sakristia fanns det partier med plastfärg. Dessa partier grundmålades med metallprimer från Introteknik. I övrigt användes Isotrol Grund. Därefter ströks ytorna med två lager Isoguard Pansar och ett lager Lasol linolfärg. Torntaket målades med två strykningar Isoguard Pansar och en strykning Lasol linolfärg.

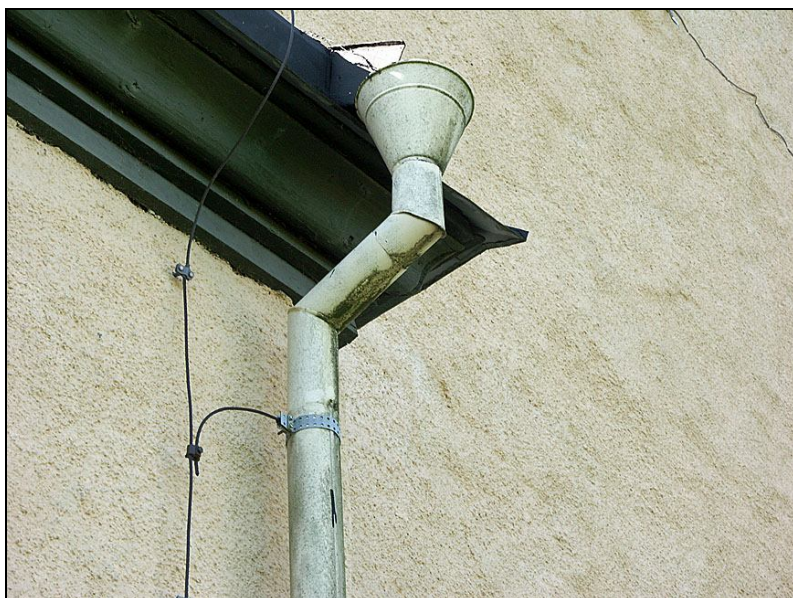
2008-08-19. Vattku-  
pa vid långhusets  
nordvästra hörn.  
Befintliga kupor och  
stuprör behölls obe-  
handlade vid tak-  
ommålningen.

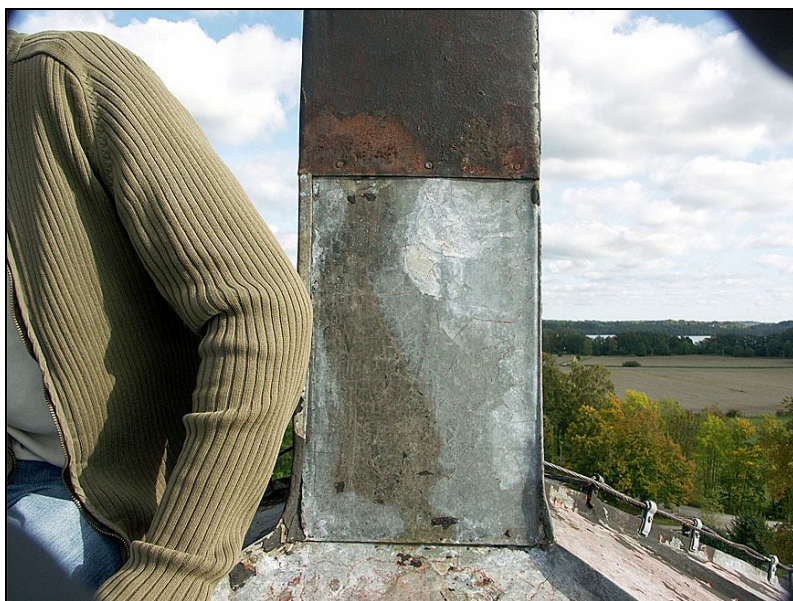
2008-09-24. Tornta-  
kets nyare galvanise-  
rade stålplåt möter  
krönkorsets gamla  
svartplåt.

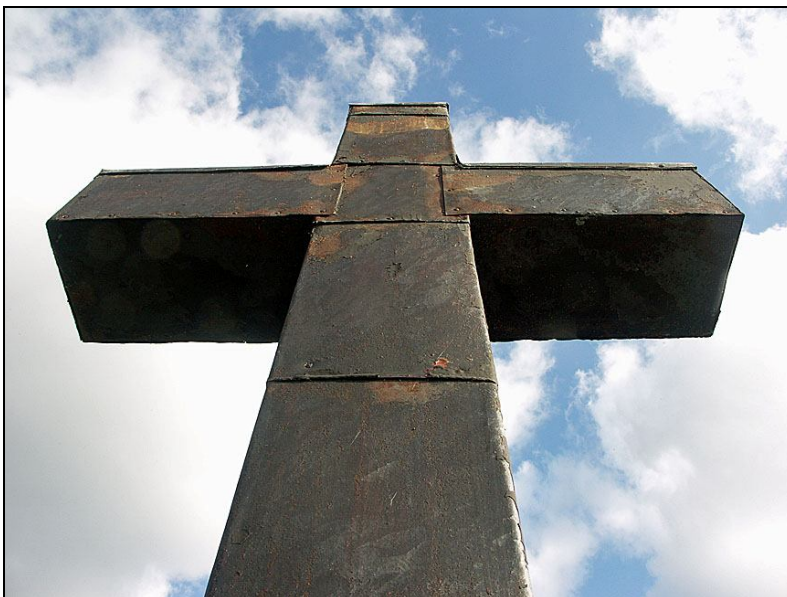
2008-09-24. Krönkorsets plåtbeklädnad är spikad mot stommen. Korsets rosthåll lappades för att slippa byta ut den gamla beklädnaden.

Plåtar med rosthåll lappades i stället för att bytas ut. Anledningen var att man befärade att omgivande plåtar skulle skadas i falserna om dessa bröts upp.

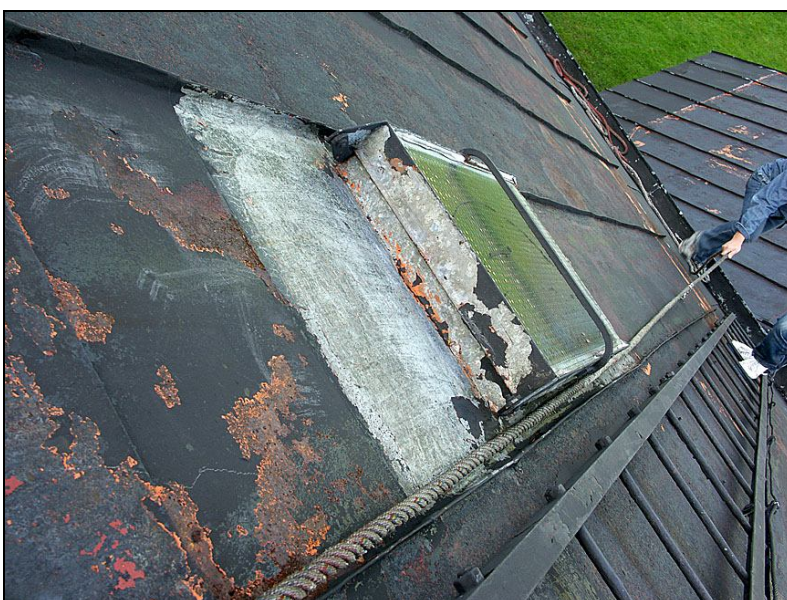
2008-09-24. Sentida taklucka upptagen i det gamla svartplåstaket.

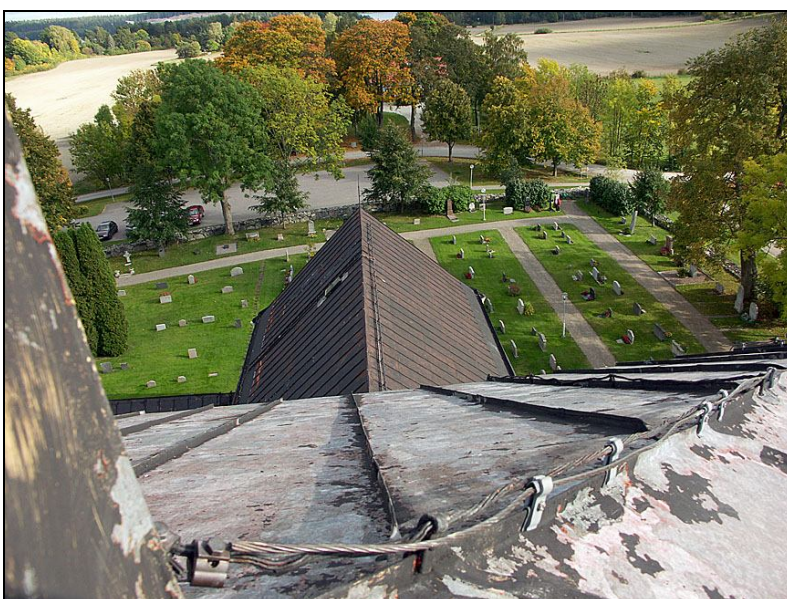
2008-09-24. Torntaket och långhusets galvaniserade tak innan ommålning.

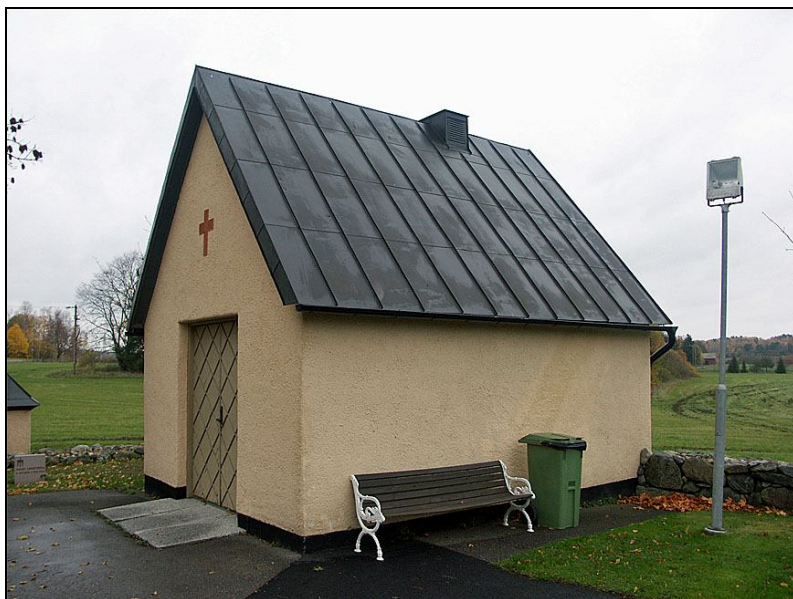
2008-10-20. Bårhusets östra takfall efter grund- och mellanstrykning. Slutstrykning återstår.

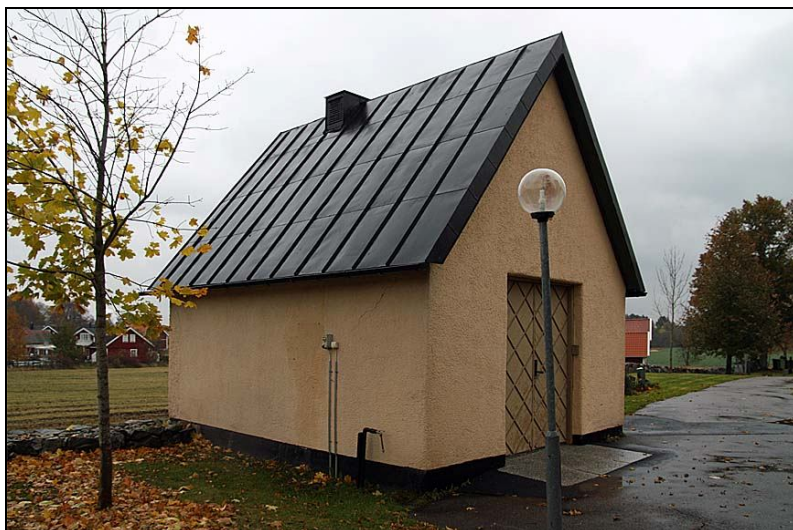
2010-10-19. Bårhusets västra takfall efter ommålning.

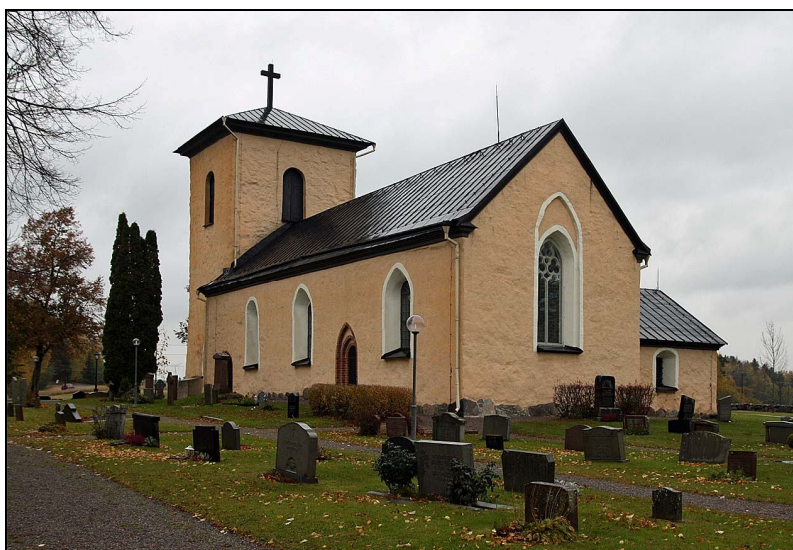
2010-10-19. Kyrkan från sydost efter takmålning.

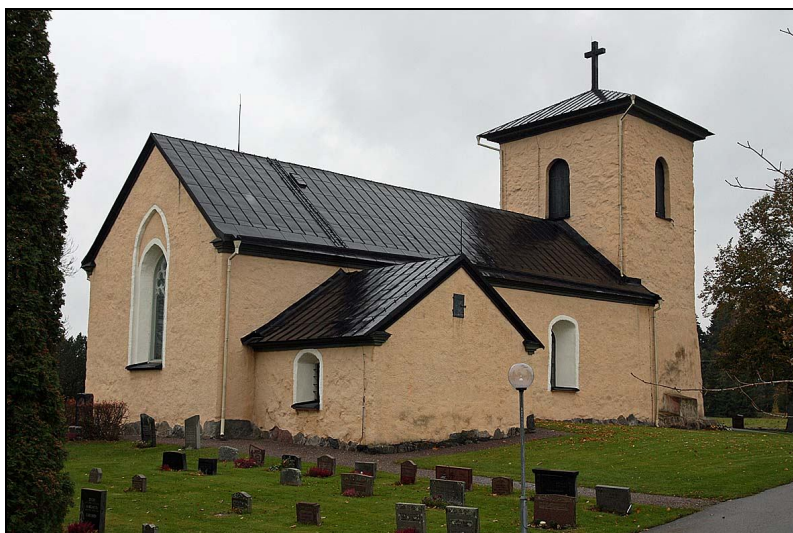
2010-10-19. Kyrkan  
från nordost efter  
takmålning.
