Upptäckter i Lena kyrkas sakristia

Arkeologisk schaktningsövervakning

Lena kyrka
Lena 2:1
Uppsala kommun
Uppland

Upplandsmuseets rapporter 2018:16
ISSN 1654-8280

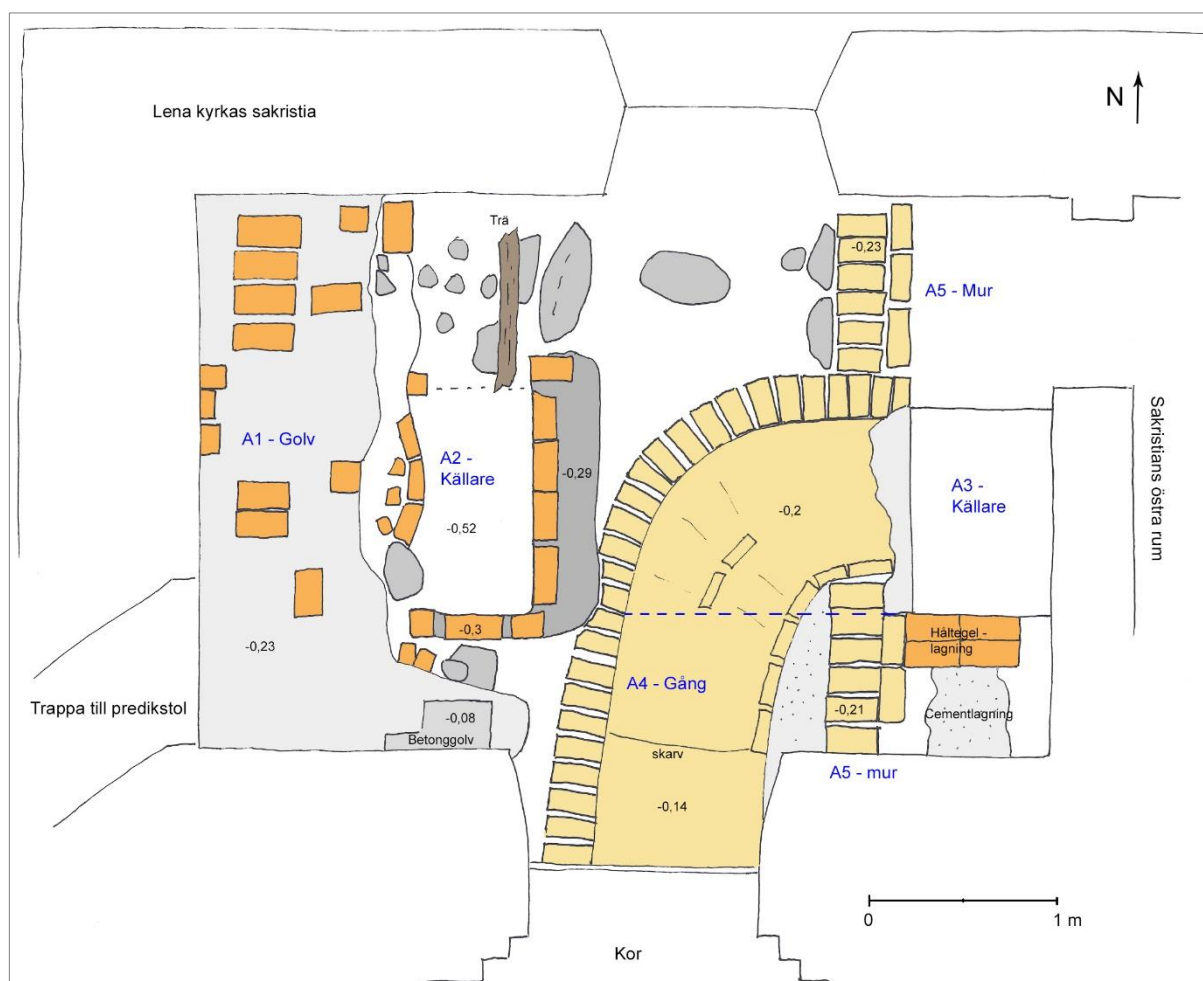
Figur 11. Planritning över sakristian i Lena kyrka med påträffade lämningar markerade med blå text. Streckad blå linje anger placeringen för den södra väggen i källare A3. Måttangivelser i meter. Skala 1:40.

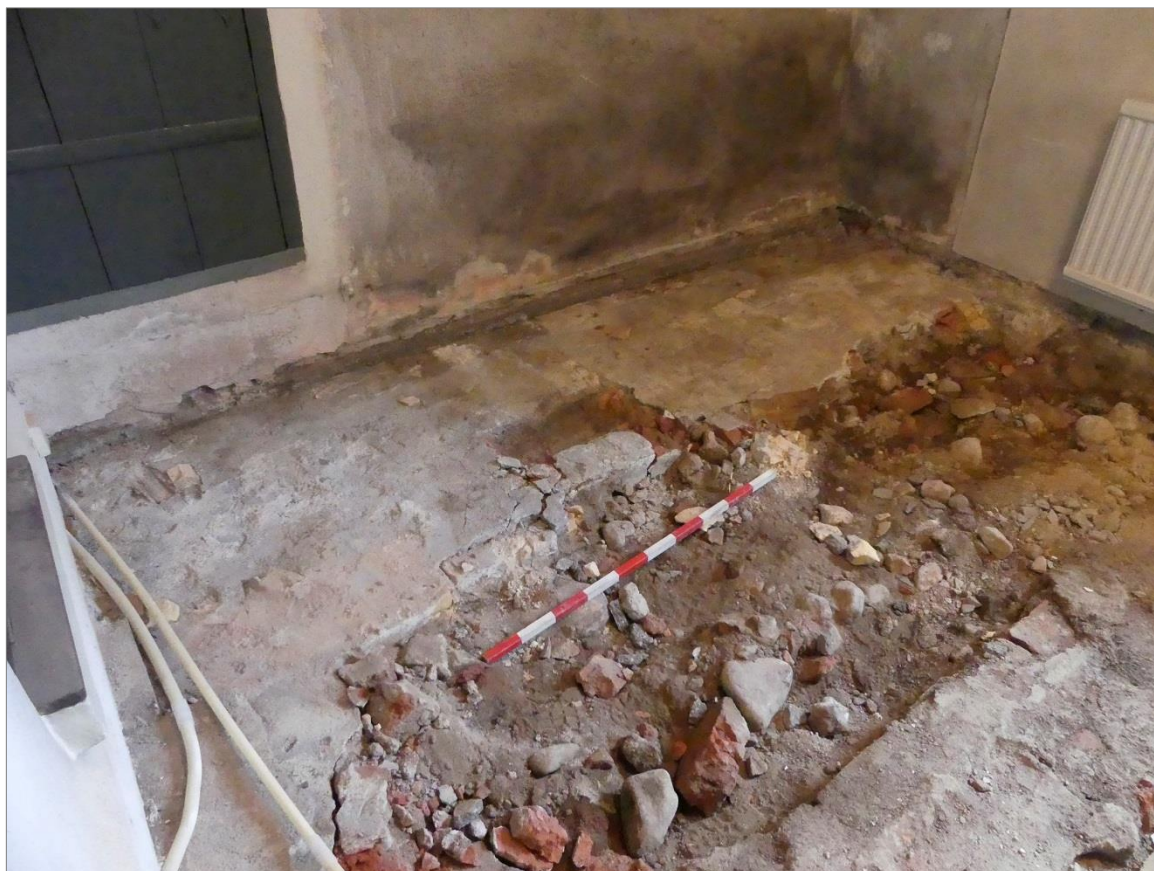
I den västra delen av sakristian fanns resterna efter ett äldre golv. Detta låg under den betongplatta som avlägsnats före undersökningen. Golvet var ett tegelgolv som försetts med en kalkbruksyta. Kalkbruket var fragmentariskt och ca 2 cm tjockt och teglets konturer syntes igenom. Teglet var orangerött välbränt stortegel med måtten 28 x 14 x 8 cm. Golvet fanns endast bevarat i sakristians västra del och var ca 3 x 1 m stort.

Golvet hade byggts ovanpå källare A2. Golvet bedömdes vara relativt sentida men någon närmare datering var inte möjlig att göra.

Figur 12. A1 – Golv. Del av äldre golv i sakristian som utgjordes av ett kalkbruksstruket tegelgolv. Foto mot NV.

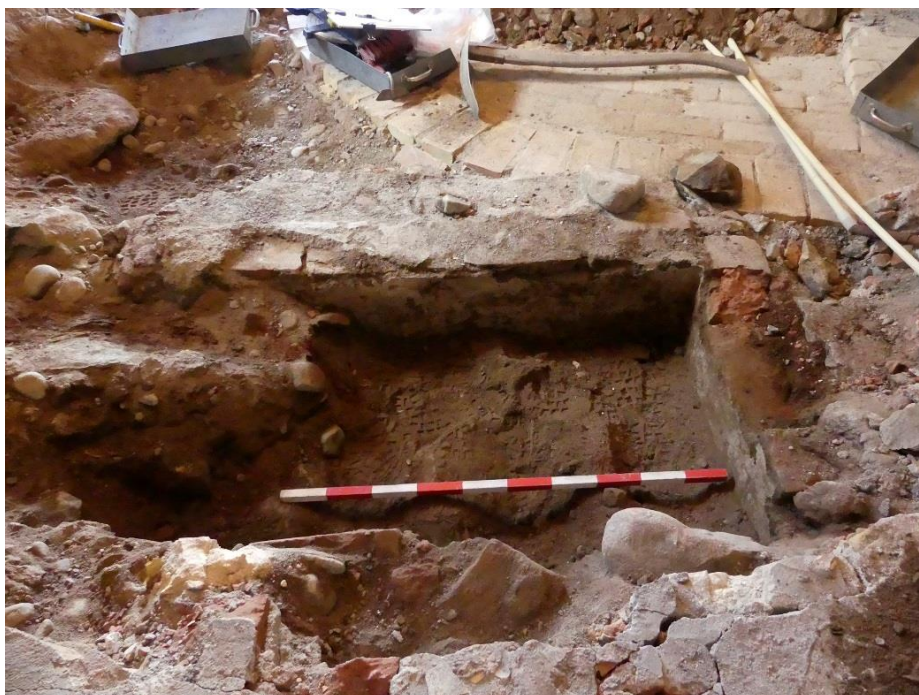
Intill golv A1 fanns centralt i sakristian resterna efter ett murat utrymme. Detta har tolkats som en äldre källare. Källarens södra och östra murar var relativt intakta, medan den västra muren delvis rasat in och den norra saknades helt. Uppskattningsvis har källarutrymmet varit ca 1 m brett och minst 1,5 m lång. De bevarade murarna var uppbyggda av rött välbränt stortegel med en hård murbrukskaka ovan. Ingen förbandsteknik var möjlig att urskilja då källaren var försedd med invändig vitputs. Den östra muren var två tegel bred medan den södra muren inte var lika tjock. Källarens västra mur tycks ha kalvat in och på dessa rasmassor hade golv A1 anlagts. Källarens norra del var mycket omrörd och det gick inte att hitta någon tydlig avslutning mot norr. Detta hade kanske varit möjligt vid en djupare undersökning men eftersom schaktningsövervakningen inte omfattade mer än 0,3 m under golvet var detta ej möjligt. I den norra delen av källaren påträffades sten och resterna efter en träplanka.

Figur 13. Källare A2 med tegelmurade väggar som putsats invändigt. Foto mot Ö, Emelie Sunding, Upplandsmuseet.

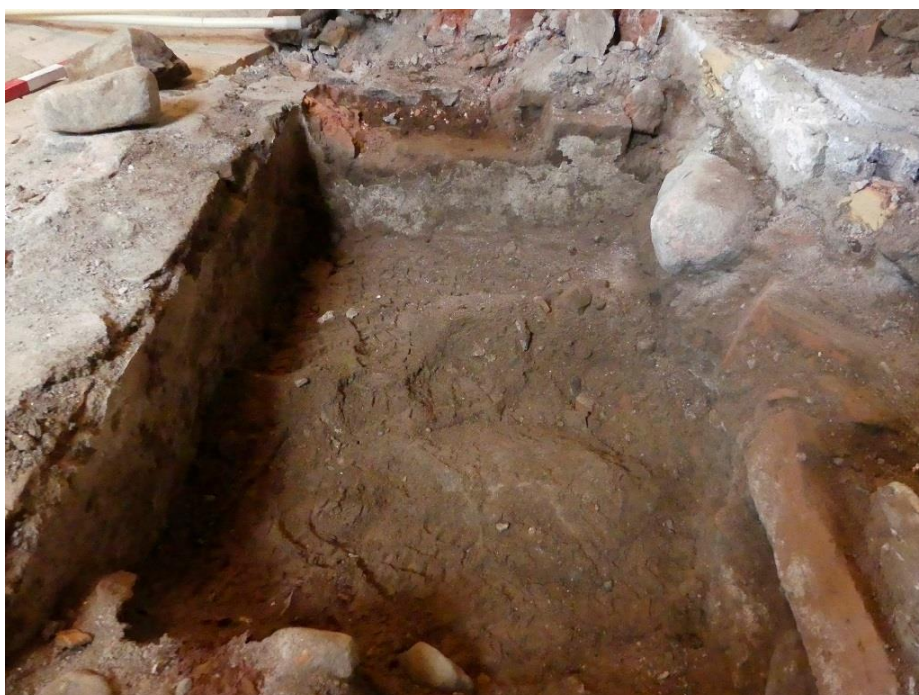
Figur 14. Källare A2 mot S. Emelie Sunding, Upplandsmuseet.

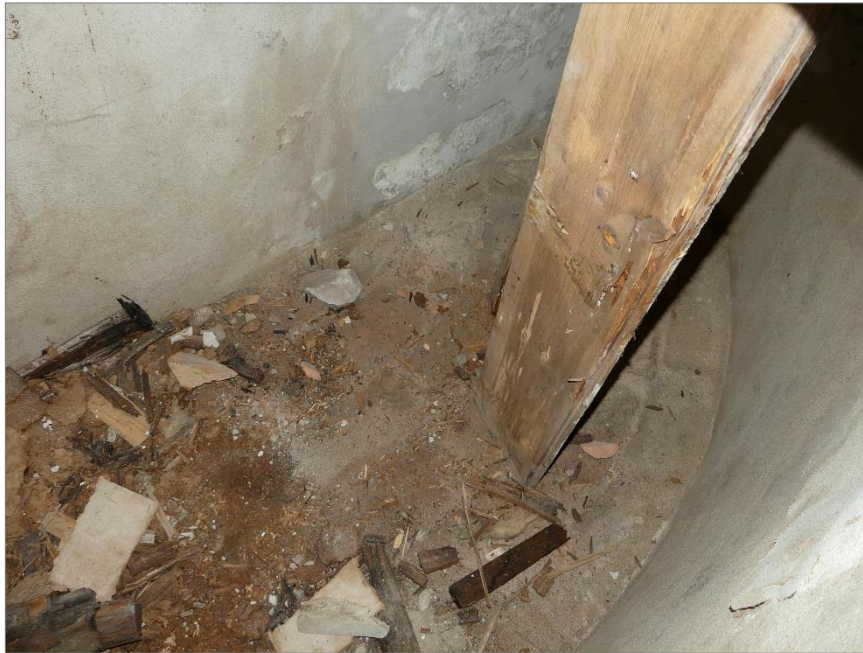
Sakristians nuvarande källarutrymme har i denna rapport kallats för A3. Det var fukt i denna lilla källare som först uppmärksammades. En lucka i sakristians golv närmast väggen mellan sakristians rum ledde ned till ett litet utrymme. Utrymmet var oregelbundet format 2,2 m långt 1,05 m brett och hade en svängd sida mot N. Blå streckad markering i figur 11 visar källarutrymmets södra vägg. Utrymmet var 1,15 m högt och i utrymmet fanns vid undersökningstillfället endast bitar av murkna

träplankor. Golvet i källarutrymmet utgjordes av rött stortegel med ett tunt lager kalkbruk ovan. Väggarna och tak var cementstrukna. Eftersom källarutrymmet låg under det tegelslagna valvet (som senare visade sig vara en gång) gjordes antagandet att källaren vid något tillfälle satts igen och att utrymmet fortsatte åt söder. Det igensatta partiet går att se i figur 15 nedan. Källaren A3 och gången A4 skulle visa sig höra ihop och är samma konstruktion men med två olika funktioner.

Figur 15. Källare A3 mot S.

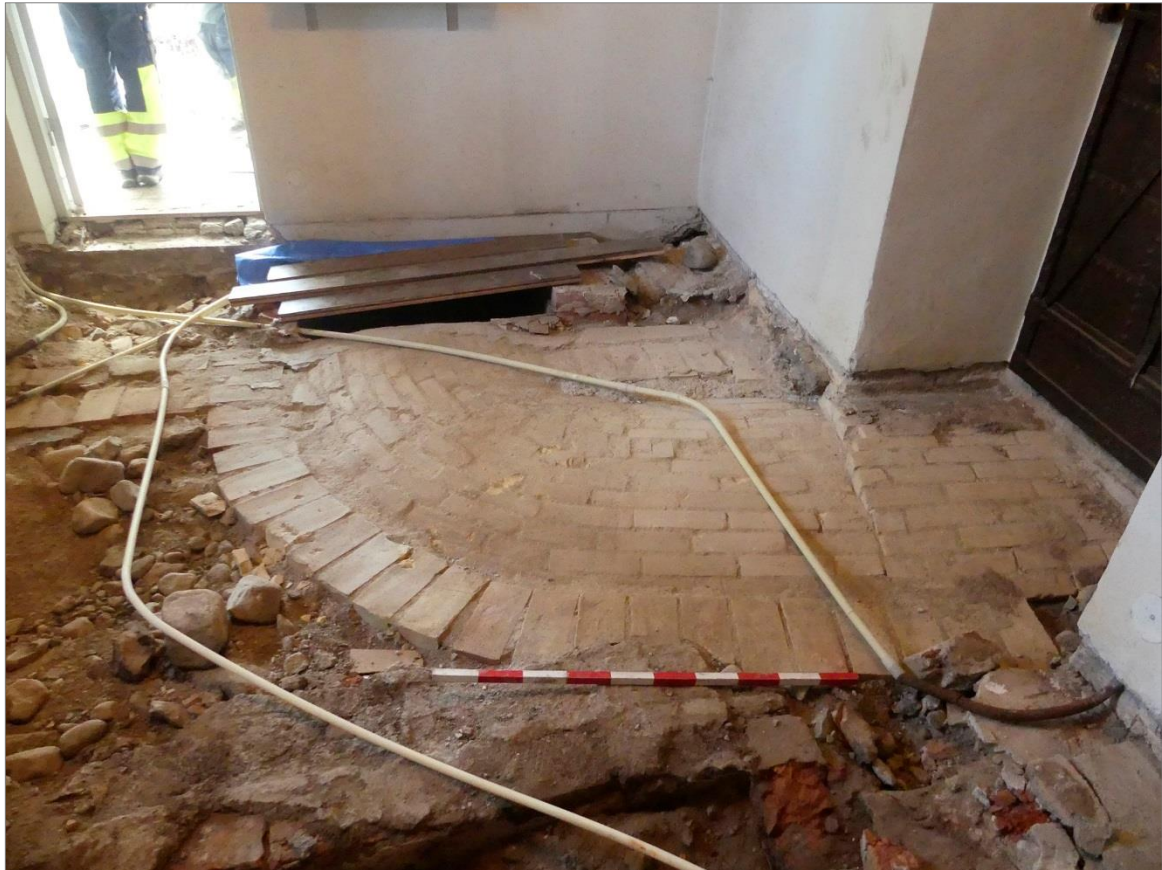
Ovan källare A3 löpte ett tegelslaget valv som fortsatte i en båge från sakristian mot ingången till koret. Valvet var byggt av gult tegel med de något ovanliga tegelmåtten 24,5 x 11,5 x 6 cm. Teglet var välbränt och maskinslaget. Valvet var lågt välvt med stående tegel i kappan och hade ett tydligt avslut mot N och V av lagda tegelstenar. Valvets Ö-del avslutades med tegel i stående löp som delvis låg under en cementlagning (figur 11). Vid ingången mot koret fanns en stötfog i valvet där valvet murats ca 5 cm högre upp. Den synliga delen av konstruktionen i sakristian mätte 2,65 x 1,1 m. Valvet låg direkt under det borttagna golvet.

Figur 16. A4. Gång med lågt slaget valv i gultegel i sakristians SÖ-hörn. Källare A3 utgör en del av utrymmet under valvet och nedgången till källaren ses under brädorna i bildens överkant. Observera även stötfogen i valvet i höjd med ingången till koret. Foto mot Ö.

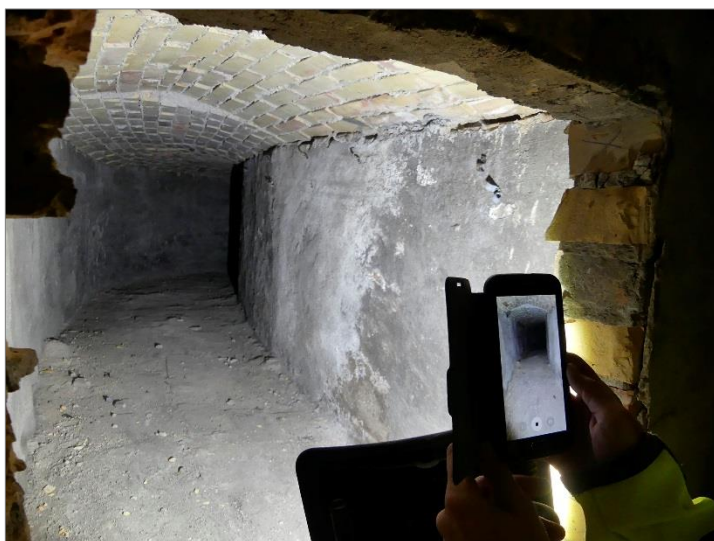
Eftersom valvet löpte mot koret och inte följde källare A3s mått antogs det att konstruktionen fortsatte in under koret mot S. Länsstyrelsen lämnade därför tillstånd till ett borrhål i källare A3s södra vägg. När borrhålet hade tagits upp sågs ett tomt murat utrymme. Eftersom väggen som borrhåts igenom ansågs vara relativt nyligen igensatt togs ett större hål upp som möjliggjorde en besiktning av utrymmet.

Figur 17. Gång A4 vid murupptagningen i källare A3. I gångens tak ses en stöfveg som ligger i höjd med korets ingång. Foto mot S.

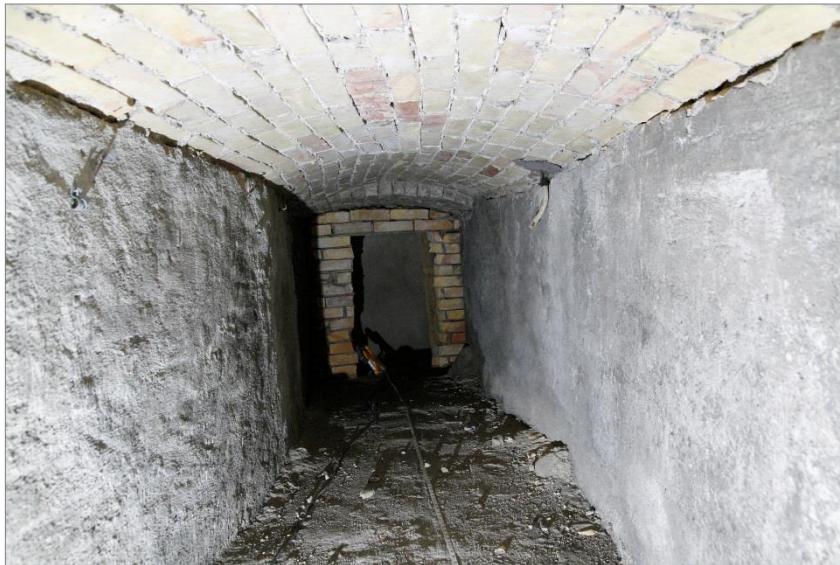
Bakom den igensatta källarväggen fanns en gång. Gången var ca 0,9 m bred, 1,1 m hög och 9 m lång. Gången var försedd med ett valvslaget tak i gult tegel, precis som valvet i sakristian. Sidorna var lodräta och byggda i gult tegel som strukits med ett lager av cement. Golvet i gången var byggt av rödbränt tegel. Vid valvkappans möte med väggarna fanns metallklamrar efter kabeldragningar och på vissa ställen i gången syntes avklippta tyglindade elkablar sticka ned från det ovanliggande korgolvet. I övrigt var gången helt tom bortsett från ett dammlager på golvet och viss kondens på cementväggarna.

Figur 18. Gång A4 sedd mot sakristian och den nu upptagna igensättningen. Stötfogen i valvtaket ligger vid ingången från koret till sakristian. Foto mot N, Ulrika Sahlsten, Upplandsmuseet.

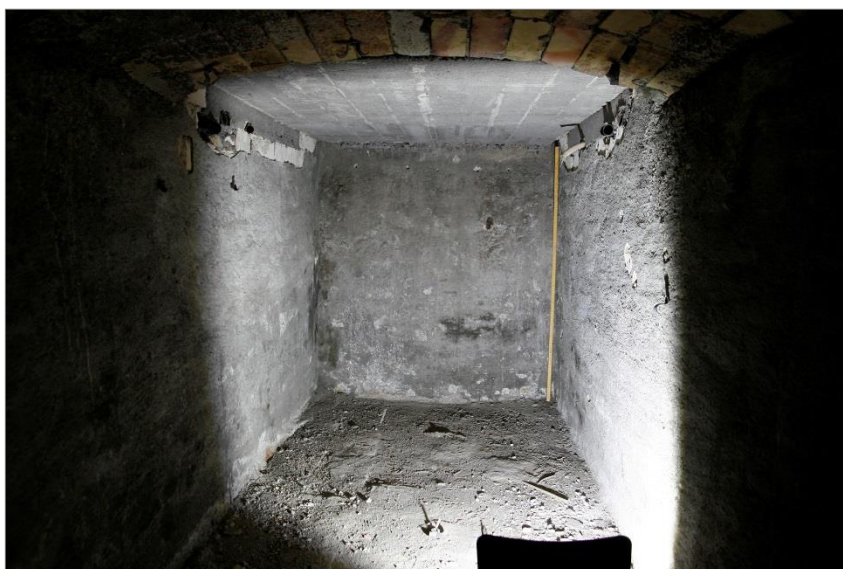
Gången var i sin fulla längd 9 m, räknat från den igensatta källaren. Den gick från sakristian ut under korgolvet och svängde efter ca 4,5 m av mot väster, mot långhuset. Där koret möter långhuset tog gången plötsligt slut. Gångens sista 1,5 m saknade det valvslagna taket som här var ersatt av ett plant cement eller betongtak som gjutits mot plank. Gångens slut d.v.s den västra väggen i gången var inte lodrät. Denna vägg hade ett övre parti som lutade mot V och ett nedre lodrätt parti.

Figur 19. Gång A4s slut som ligger under mittgången i mötet mellan kor och långhus. Detta parti var försett med ett gjutet tak. Foto mot V, Ulrika Sahlsten, Upplandsmuseet.

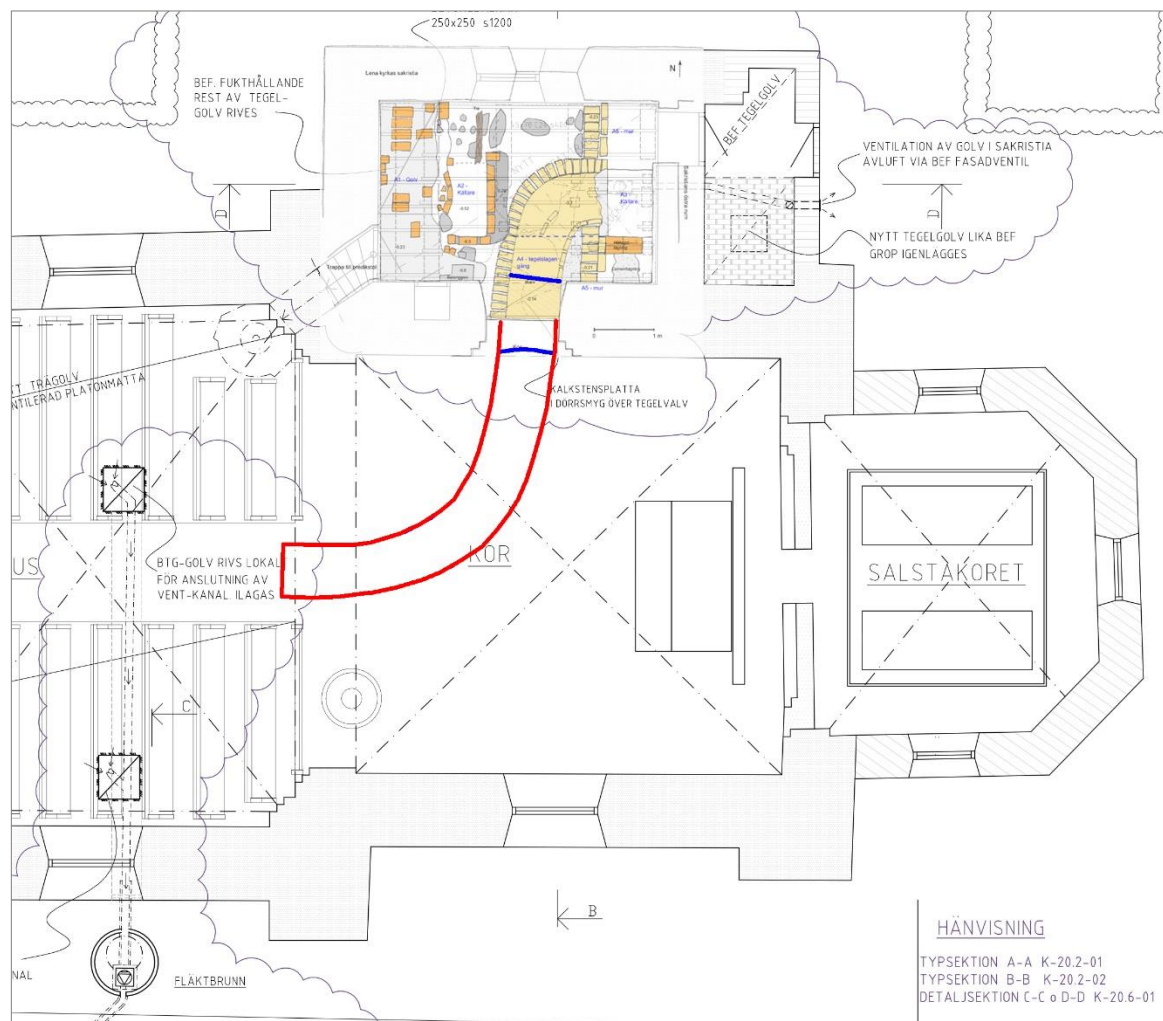
Stötfogarna i gångens valv låg på var sida om ingången mellan koret och sakristian. Detta tyder på att värmekanalens byggts i tre olika skeden. Troligen har gången i sakristian och koret byggts för sig och sist har valvet justerats mot de befintliga murarna i ingången mellan kor och sakristia.

Figur 20. Gång A4 som byggts som värmekanal markerad med röd linje i relation till kyrkans östliga del och de dokumenterade lämningarna i sakristian. Blå markering anger stötfogarnas placering. Efter renoveringsunderlag från LG-Konsult Ingenjörbyrå AB.

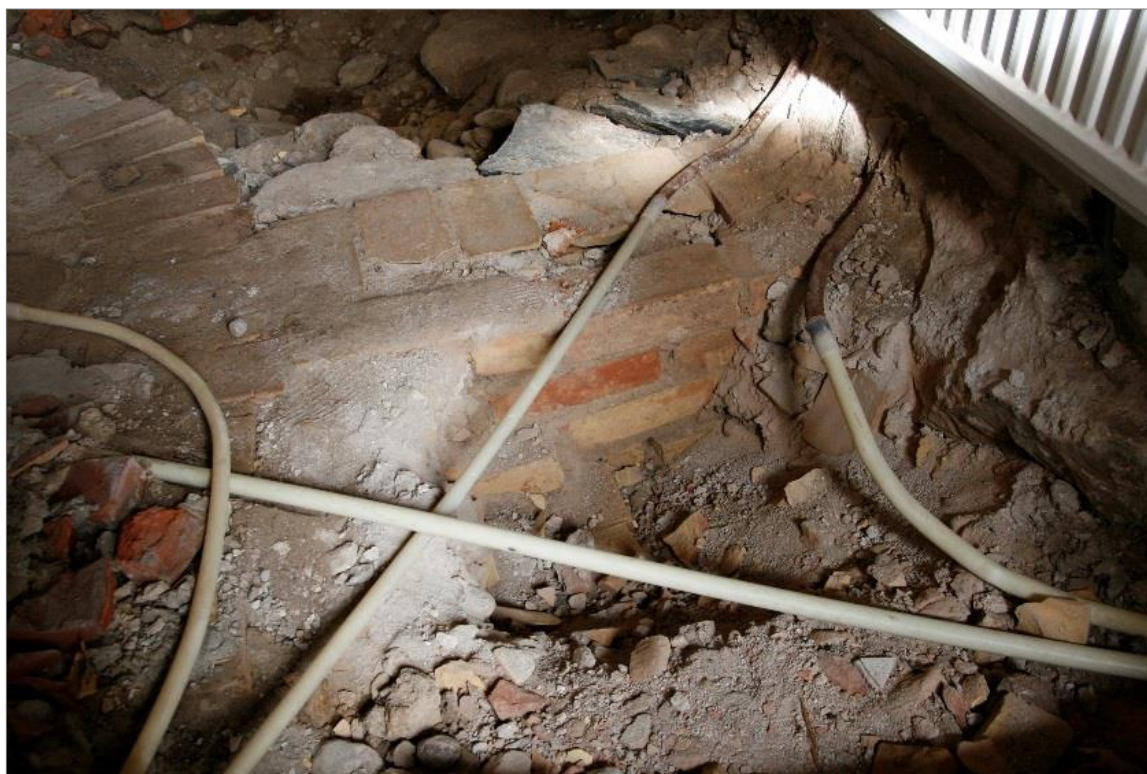
I höjd med källare A3s lucka löpte en mur A5 (se figur 11). Muren var byggd av gult tegel av samma typ som valvet i gången. Vid grävning intill muren kunde det konstateras att denna fortsatte nedåt i minst 4 skift. Murens överkant låg 0,21-0,23 under det borttagna golvet. Murens placering och byggnadsmaterial gör att den tolkas som tillkommen 1904 i samband med att källaren och gången byggdes. Intill murens SÖ-del fanns en cementlagning samt en lagning av rött håltegel.

Det bör dock noteras att muren ligger på samma ställe som det enligt den äldre planritningen ska ha funnits en medeltida mur, dvs sakristians östra vägg (se figur 7). Anledningen till detta fel i planritningen kan vara flera. Möjligen har en medeltida mur funnits på samma ställe som mur A5 och som tagits bort vid ombyggnationen av sakristian på tidigt 1900-tal. Denna mur bör hur som helst inte funnits år 1966 då Händel upprättade ritningen utifrån äldre handlingar i ATAs arkiv (se figur 7). Vid undersökningen i sakristian kunde det också konstaterats att mellanväggen, mellan sakristians östra och västra rum är uppförd av samma gula maskinslagna tegel som A4 och A5. Väggen bör alltså också tillkommit i samband med ombyggnaden 1904.

Figur 21. Mur A5. Byggd av gult tegel på samma ställe där det enligt äldre planritningar ska ha funnits en medeltida mur. Foto mot NV.

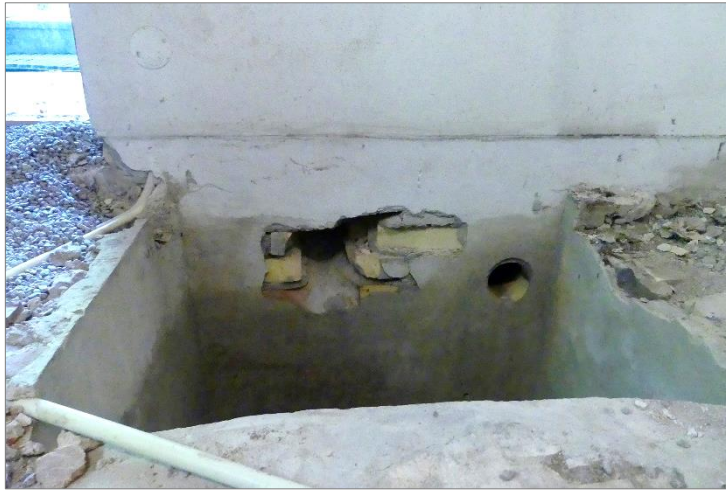
Figur 22. Mellanväggen i sakristian visade sig vara byggd av gult tegel. Denna är troligen uppförd i början av 1900-talet. Foto mot Ö.

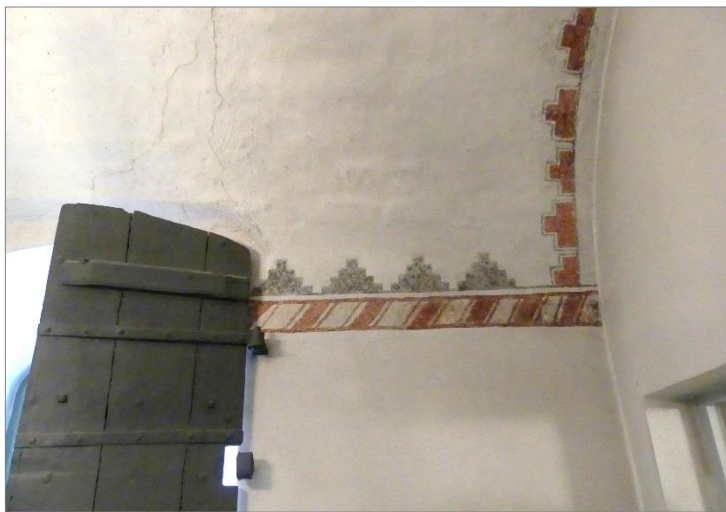
Att sakristians östra del har genomgått en stor förändring syns även i valvslagningen där stora sprickor löper i valvtaket. Sakristian har delvis målade valv och målningarna ska ha tillkommit under 1300-talet. Dessa målningar har fyllts i och lagats i sakristians östra del.

Figur 23. Sprickor och lagningar i måleriet i sakristians valv pekar mot att ombyggnationen även omfattat valven i sakristian. Foto mot N.

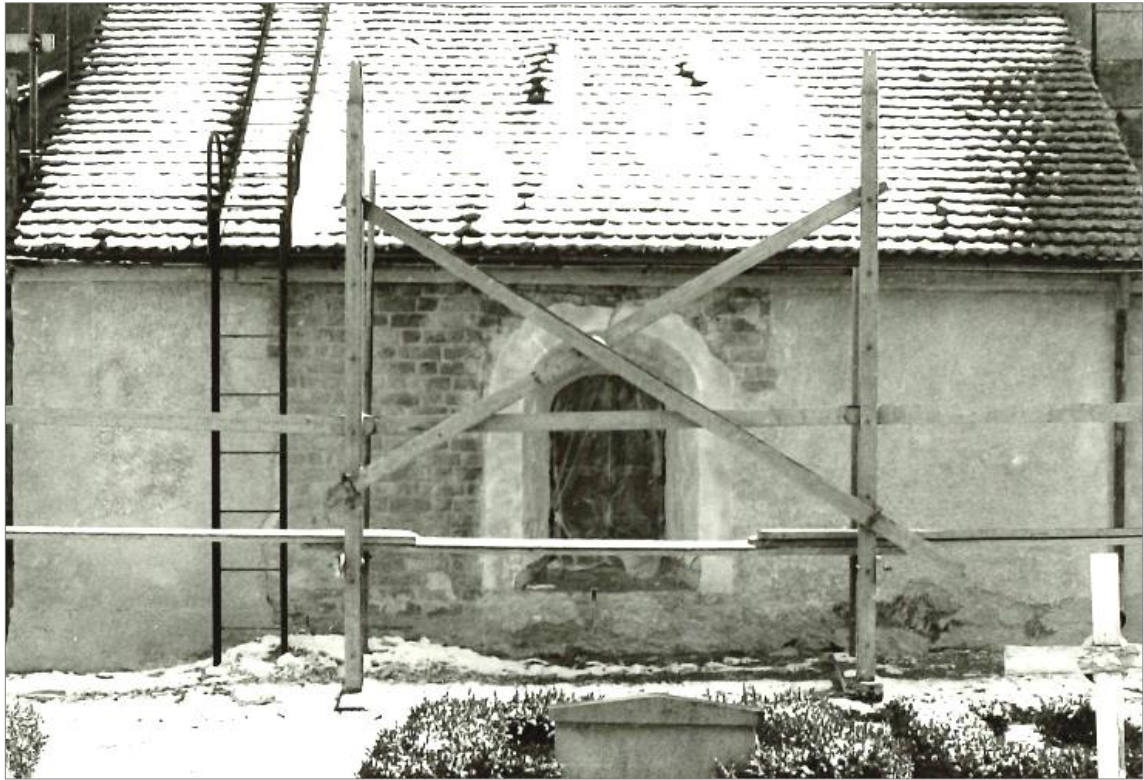
Värmekanalens storlek betyder att stora delar av koret måste ha varit uppgrävt 1904. Detta har sannolikt påverkat äldre gravkammare som bör ha legat i koret. Även sakristians golv bör vid tillfället ha varit helt upprivet. Sannolikt passade man 1904 även på att riva den medeltida kyrkans östra vägg och bygga en ny vägg samt ytterligare ett utrymme i sakristian, dvs det östra rummet. Detta framgår även av arkivuppgifter som omnämner att värmekanalerna byggdes utifrån, vilket pekar mot att sakristians östra rum inte var byggt när värmekanalerna planerades. Hela den östra sidan av sakristian byggdes alltså om vid 1900-talets början. Den nybyggda östra delen framgår även av ett foto från fasadrenoveringen 1973 (figur 26).

Figur 26. Sakristians norra fasad under renovering 1973. Skarven mellan den tillbyggda och den medeltida delen syns bakom stegen. Foto Göran Wallner, Upplandsmuseets arkiv.
