# Runstensvård 2025

En redogörelse för årets insatser

## Upplandsmuseets rapporter 2025:22

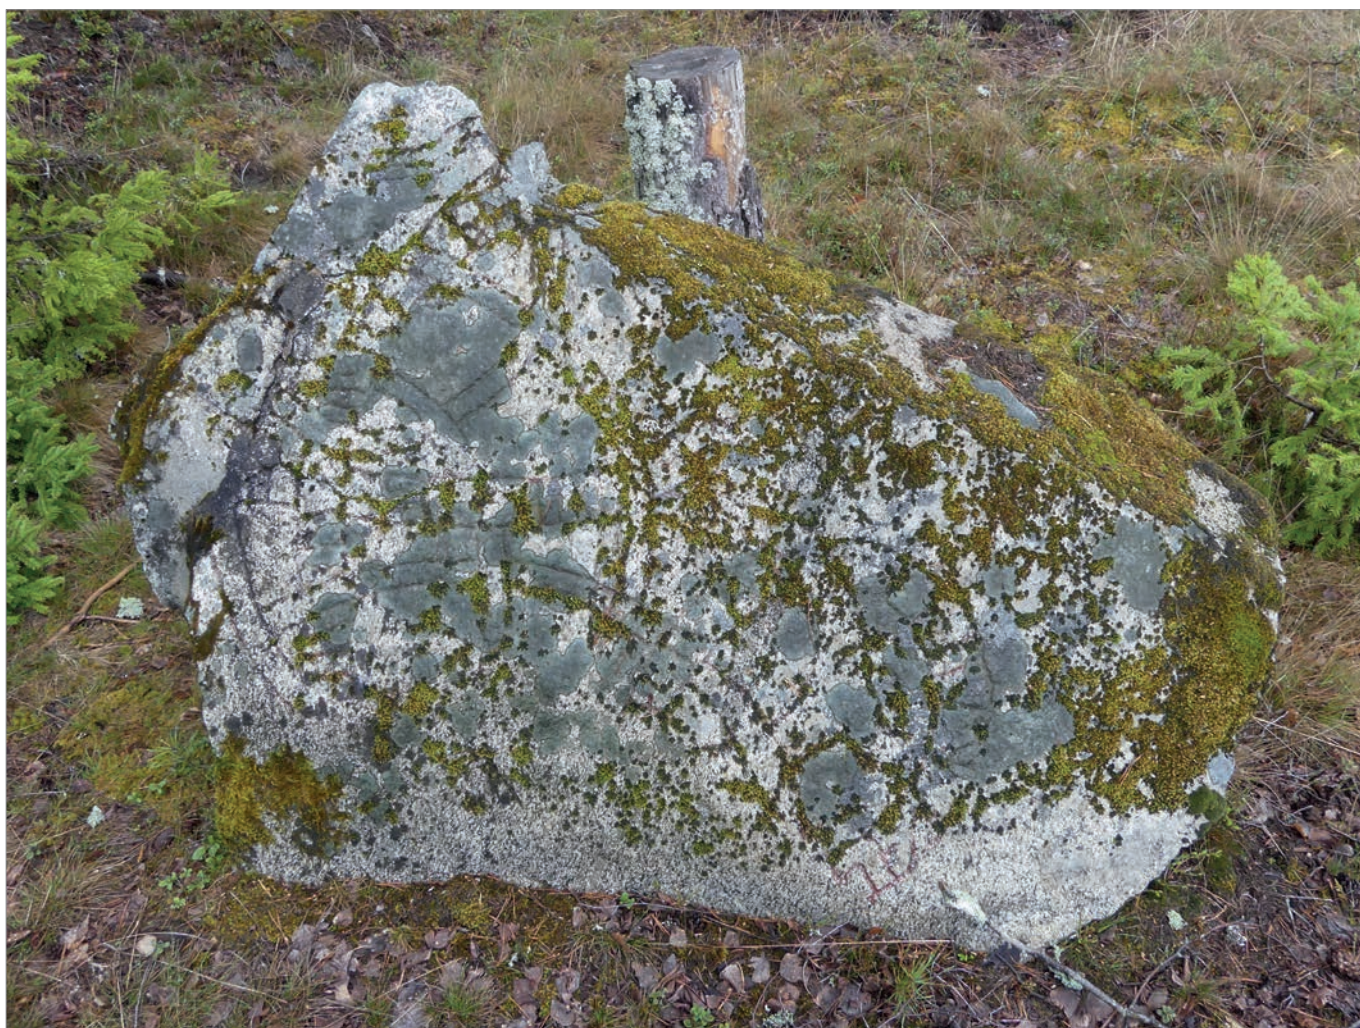
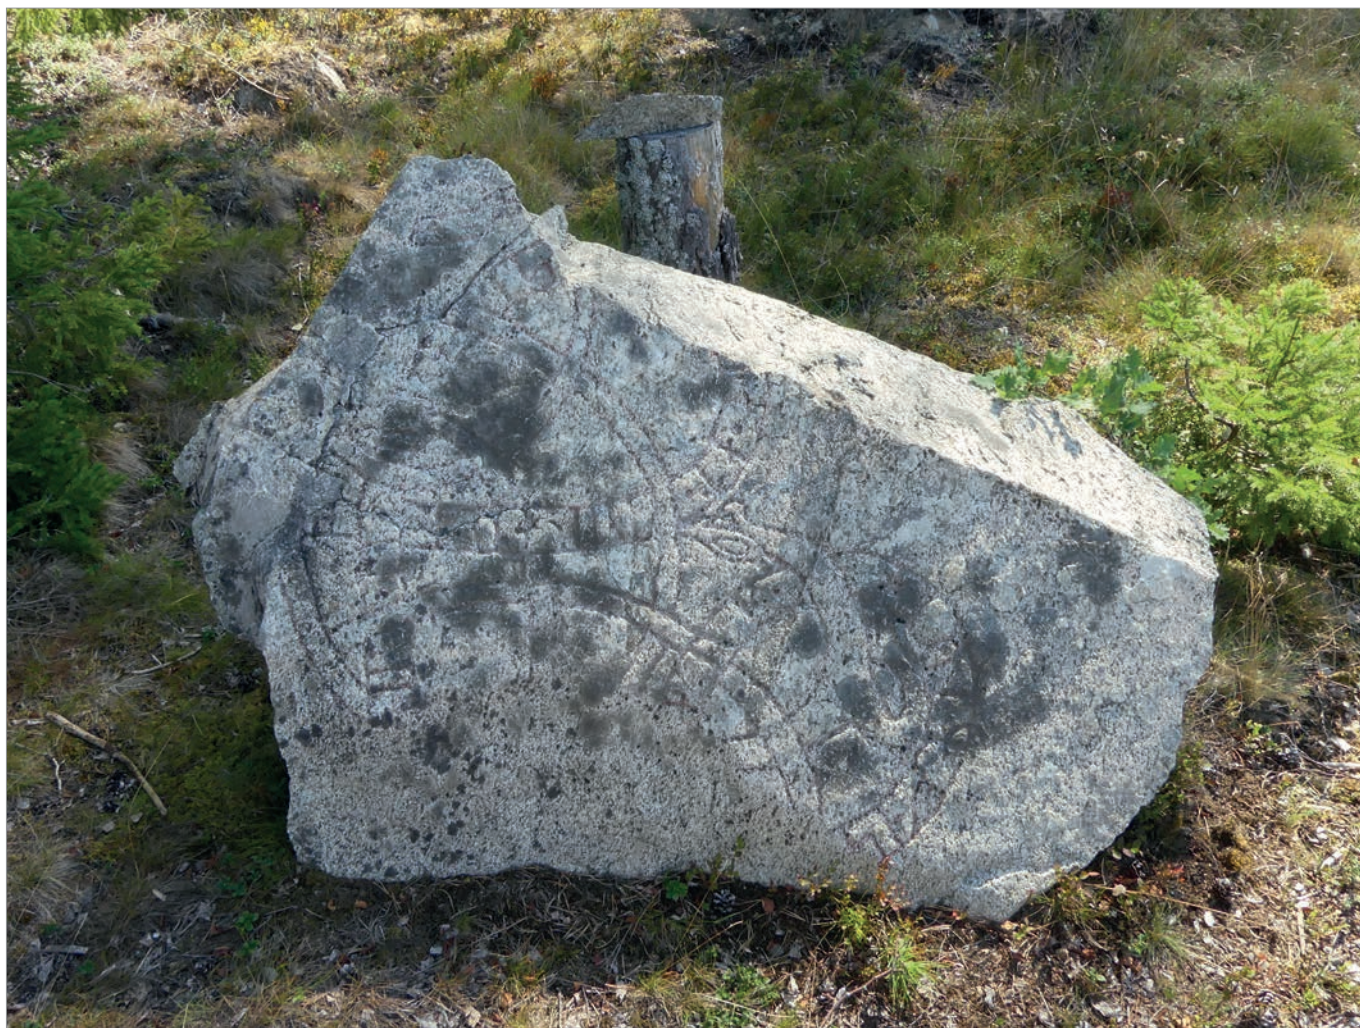
Figur 1. Runstenen U 706 vid Öster Dalby i Husby Sjutolfts socken före årets åtgärder. Foto, Robin Lucas, Upplandsmuseet.

Figur 2. Runstenen U 706 vid Öster Dalby i Husby Sjutolfts socken efter årets åtgärder. Foto, Robin Lucas, Upplandsmuseet.

| SIGNUM | Plats | Socken | Kommun | LämningsNr | Åtgärder | Anmärkning |
|---|---|---|---|---|---|---|
| U 706 | Öster Dalby | Veckholm | Enköping | L1941:103 | 250423: Torren-<br>göring runtom.<br>Etanolbehandling<br>av ristningsyta.<br>250818: Etanol-<br>behandling av<br>ristningsyta. | Huvudsakligen<br>mossa. Kartlav<br>lämnas. Behöver<br>imålas. Sten har<br>mer lav än vid<br>invetering 2019. |

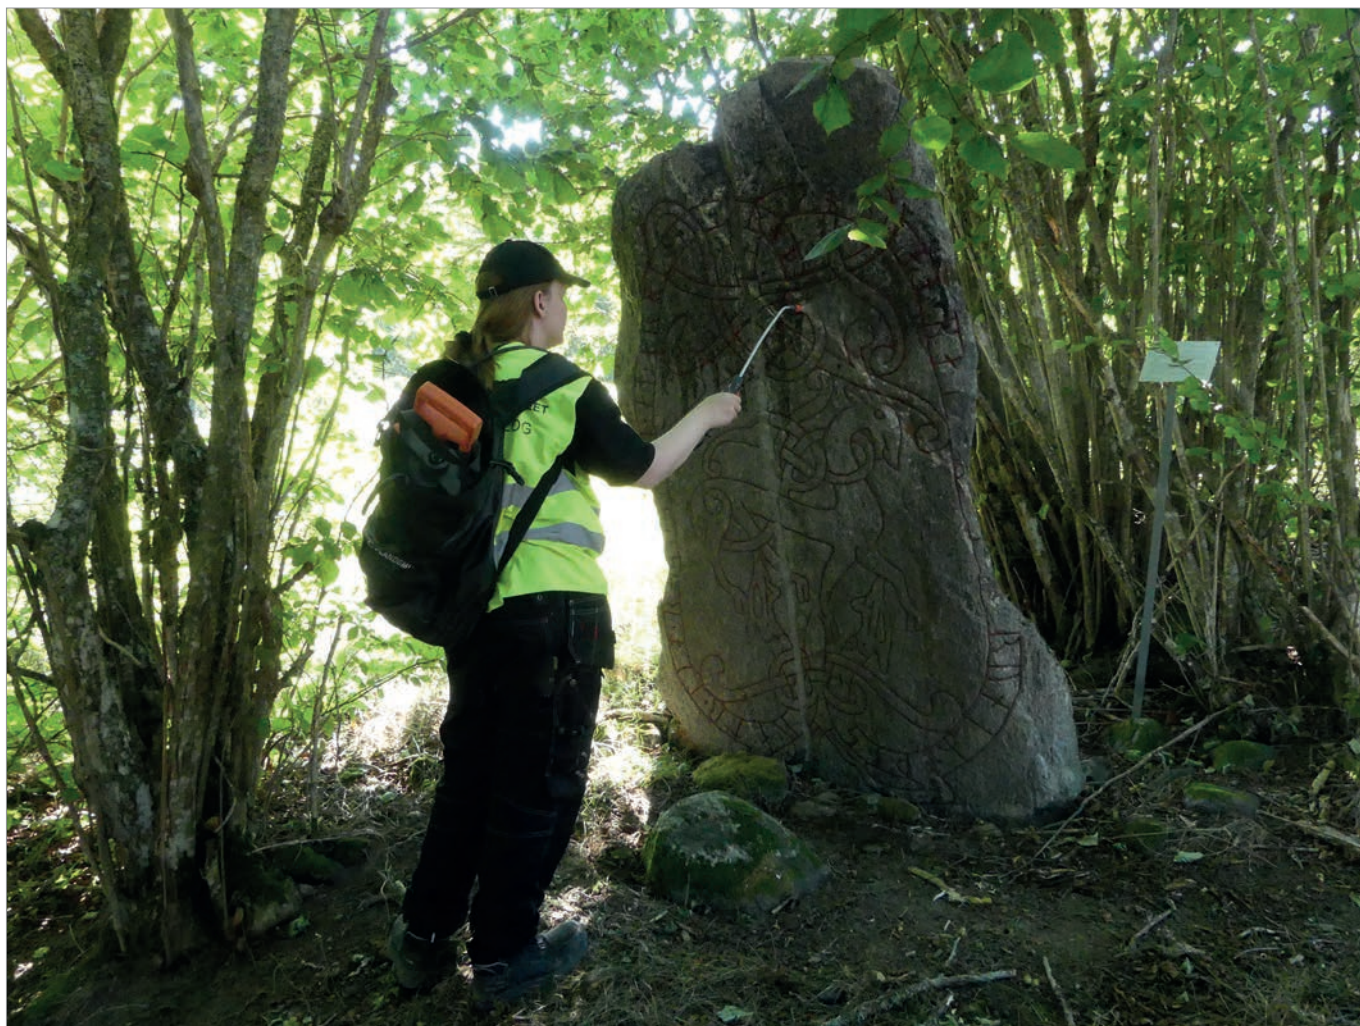
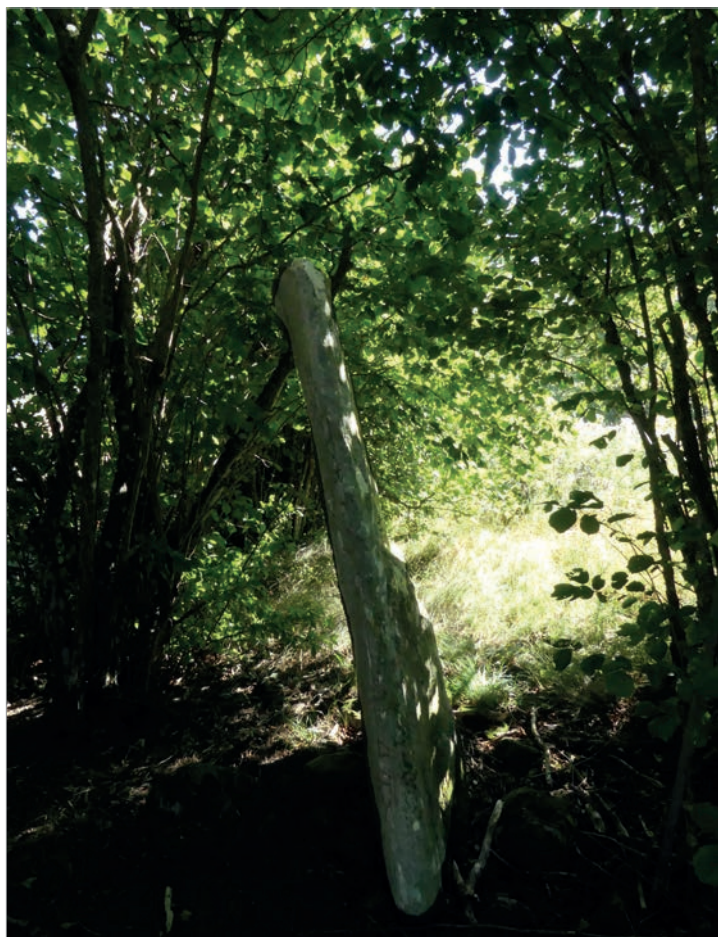
Figur 3. Johanna Pettersson Svärd etanolbehandlar U 740 vid Hemsta, Boglösa socken. Foto, Robin Lucas, Upplandsmuseet.

Flera av stenarna kommer att behöva vidare vårdinsatser. Exempelvis U 740 lutar cirka 20 grader (figur 13). Stenen bör riktas upp inom en överskådlig framtid. Detta gör enklast med hjälp av en grävmaskin, något som Upplandsmuseet har stor erfarenhet av från de senaste åren (jfr Lucas 2023, s 11f). Tillvägagångssättet är okomplicerat, men måste göras noggrant och systematiskt för att vara säkert genomfört och ha ett varaktigt resultat. Arbetet inleds med att syntetiska lyftband läggs runt stenen, varvid maskinen lyfter upp den och lägger den åt sidan. Därefter grävs stenens fundament bort. Dessa består ofta lösa stenar av olika dimensioner och nersipprad matjord. Vanligtvis beror lutningen på att rötter tagit sig in i fundamentet och underminerat det. På fundamentets plats grävs en grop grävs så djup så att stenen kan stå stadigt. En tumregel är att en tredjedel av stenen bör vara under mark. På grund av själva

Figur 13. U 740, vid Hemsta, Boglösa socken. Se även figur 3. Foto, Robin Lucas, Upplandsmuseet.

| SIGNUM | Plats | Socken | Kommun | LämningsNr | Åtgärder | Anmärkning |
|---|---|---|---|---|---|---|
| U 740 | Hemsta | Boglösa | Enköping | L1944:2820 | 250415: Torren-<br>göring runtom.<br>Etanolbehandling<br>av ristningsyta.<br>250818: Etanol-<br>behandling av<br>ristningsyta, samt<br>spricka på baksi-<br>dan. | Ristningsyta i<br>princip ren. Kont-<br>rollera stenens<br>lutning. |

ristningens placering är detta inte alltid möjligt. En fjärdedel under mark är dock görligt och säkert. Grus (0-16mm) packas i botten av den grävda gropen och stenen ställs ner med maskinen. Medan maskinen fortfarande håller kvar stenen handskottas grus ner kring stenens bas och packas hårt. Det är här viktigt att fylla alla tomrummen under stenens bas. Gropen fylls med grus som packas med maskinskopan. Avslutningsvis läggs ett gruslager upp till 0,1 meter tjockt cirka 1 meter kring stenen, för att hålla tillbaka att ogräs och buskar snabbt återetablerar sig kring stenen.

Arbetet bör sammanfalla med en avverkning av träd och sly kring runstenen, som för närvarande står helt dolt inne i en dunge (se figur 3 och 13). Eventuellt kan stenen även vändas för att lättare ses från länsväg C152 som löper strax intill.

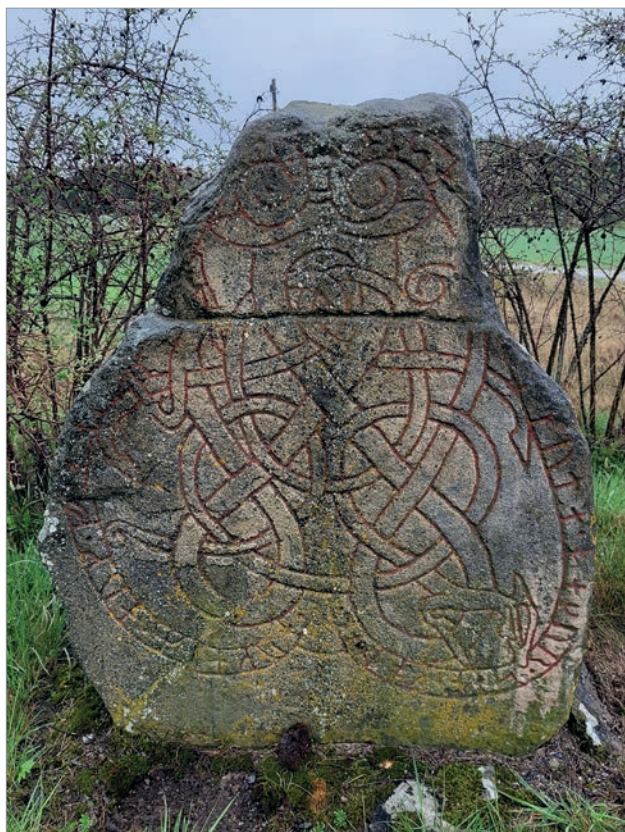
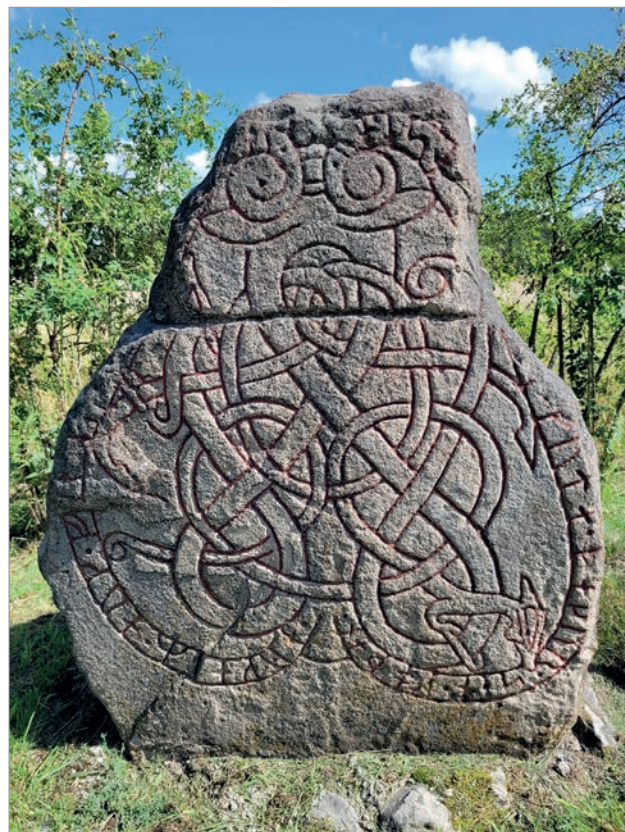
Figur 5–6. Status I: Tydlig förbättring, stenen är i princip ren. U 723 vid Hummelsta i Löts socken före (vänster) och efter (höger) torrengöring, och etanolbehandling. Foto, Robin Lucas, Upplandsmuseet.

| SIGNUM | Plats | Socken | Kommun | LämningsNr | Åtgärder | Anmärkning |
|---|---|---|---|---|---|---|
| U 723 | Hummelsta | Löt | Enköping | L1942:4404 | 250423: Torrengöring runtom. Etanolbehandling av ristningsyta. 250805: Endast etanolbehandling av ristningsyta. | Sten ren, ingen vidare åtgärd. |

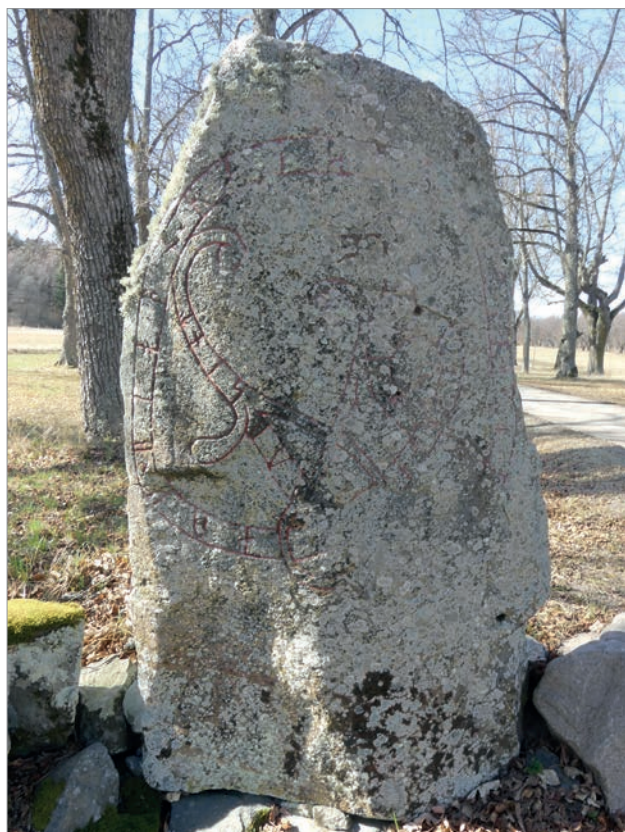
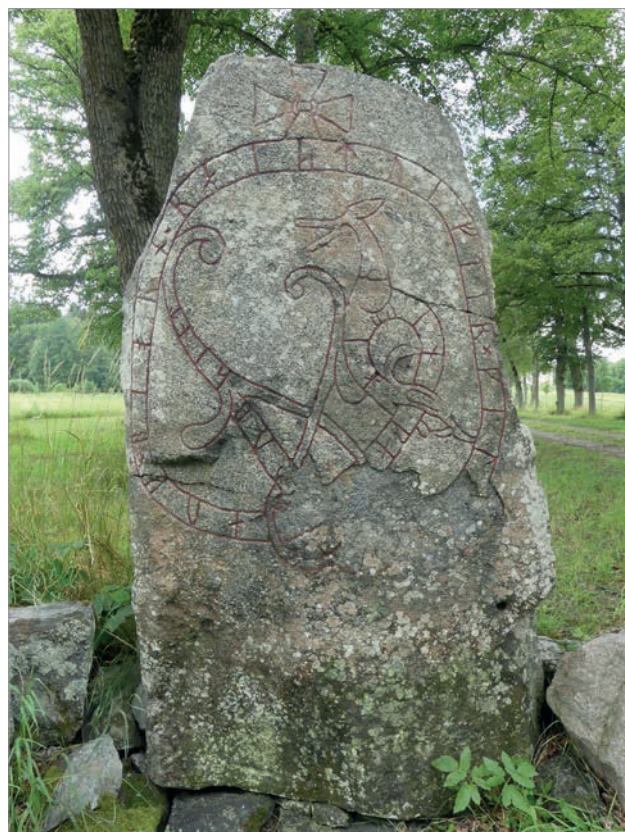
Figur 7–8. Status II: Tydlig förbättring, men en del påväxt finns kvar. Runstenen U 642 vid infarten till Ekolsunds slottspark i Husby Sjutolfts socken före (vänster) och efter (höger) årets åtgärder. Foto, Robin Lucas, Upplandsmuseet.

| SIGNUM | Plats | Socken | Kommun | LämningsNr | Åtgärder | Anmärkning |
|---|---|---|---|---|---|---|
| U 642 | Ekolsunds<br>slottspark | Husby Sjutolft | Enköping | L1943:7977 | 250401: Torren-<br>göring runtom,<br>Etanolbehandling<br>av ristningsyta.<br>250808: Ångtvätt<br>och etanolbehand-<br>ling. | En del död lav<br>finns kvar men<br>kommer att vittra<br>bort med tiden.<br>Ingen vidare<br>åtgärd |

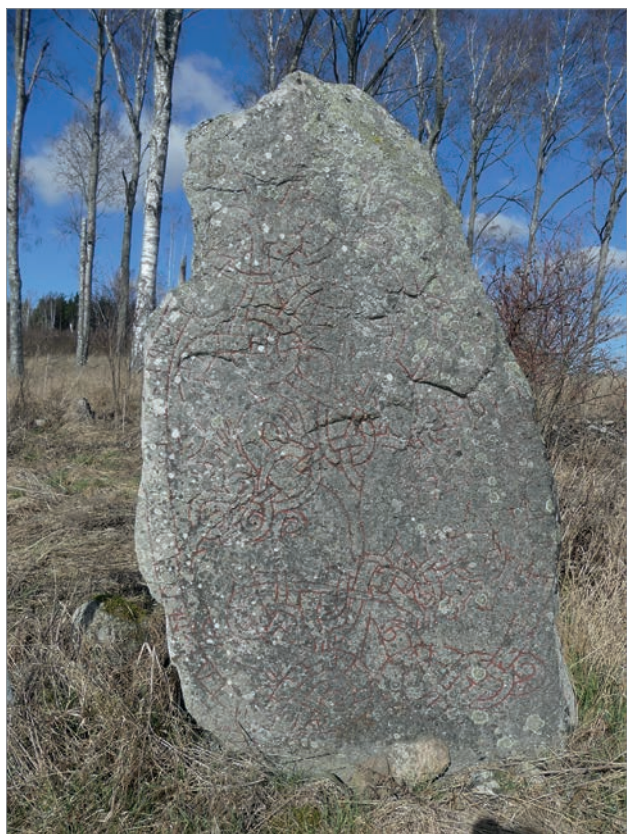
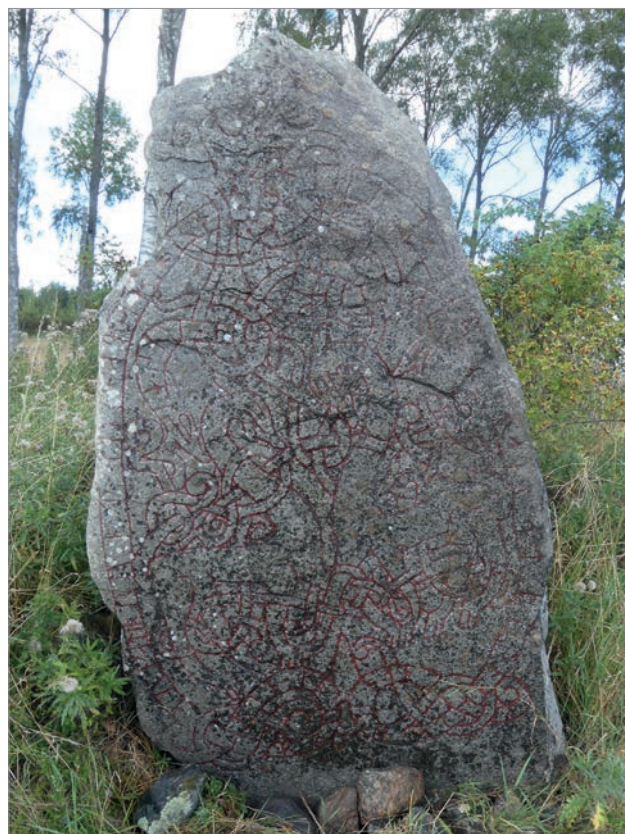
Figur 9–10. Status III: Viss förbättring, men mycket påväxt kvar. U 753 vid Prästgården i Litslena socken före (vänster) och efter (höger) torrengöring, ångtvätt och etanolbehandlingar. Foto, Robin Lucas, Upplandsmuseet.

| SIGNUM | Plats | Socken | Kommun | LämningsNr | Åtgärder | Anmärkning |
|---|---|---|---|---|---|---|
| U 753 | Prästgården | Litslena | Enköping | L1942:2070 | 250331: Torren-<br>gö-<br>ring runtom.<br>Etanolbehandling<br>av ristningsyta.<br>250819: Ångtvätt<br>och etanolbehand-<br>ling av ristningsyta. | Fortfarande en del<br>lav kvar i ristning-<br>ens undre del,<br>kommer försvinna<br>med tiden. Notera<br>om lutningen<br>tilltar, eventuellt<br>markförankring. |

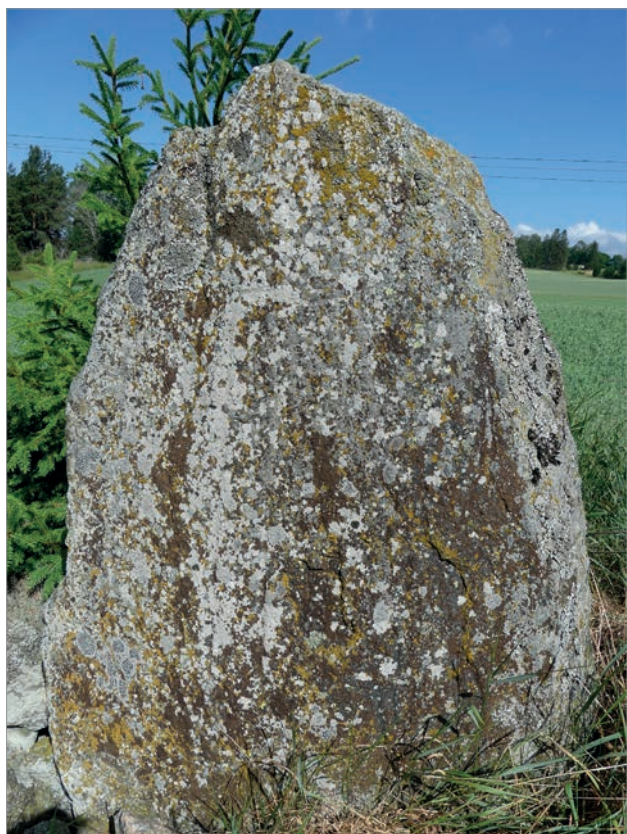
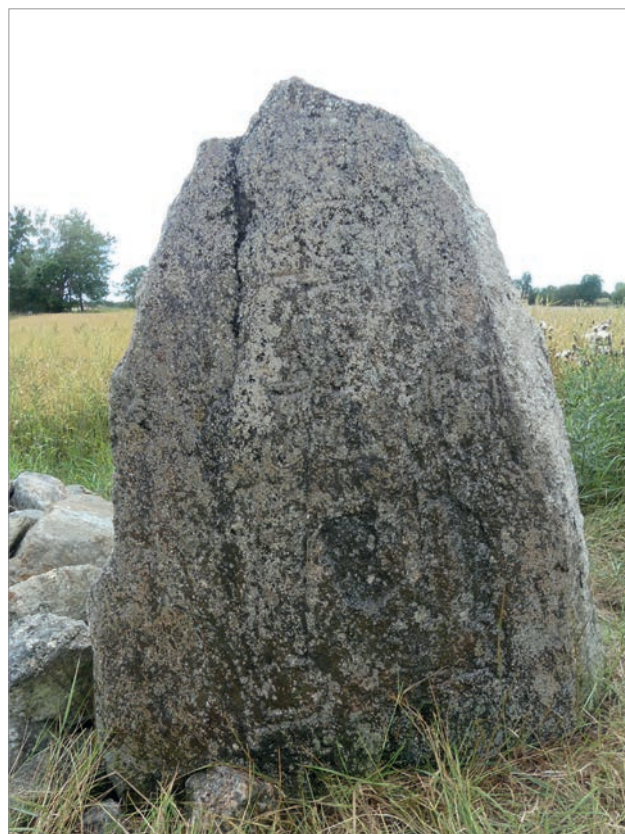
Figur 11–12. Status IV: Ingen eller liten synlig förbättring. U 754 vid Prästgården i Litslena socken före (vänster) och efter (höger) röjning, torrengöring, ångtvätt och etanolbehandlingar. Foto, Robin Lucas, Upplandsmuseet.

| SIGNUM | Plats | Socken | Kommun | LämningsNr | Åtgärder | Anmärkning |
|---|---|---|---|---|---|---|
| U 754 | Hällby | Litslena | Enköping | L1942:3396 | 250331: Torren-<br>gö-<br>ring runtom.<br>Etanolbehandling<br>av ristningsyta.<br>250819: Ångtvätt<br>och etanolbehand-<br>ling av ristningsyta. | Fortfarnade myck-<br>et lav kvar, men<br>ristningen något<br>synligare. Kommer<br>bli bättre med<br>tiden. Behöver<br>imålas. |
