Arkeologisk schaktningsövervakning

Skoklosters kyrka

Skoklosters socken
Håbo kommun
Uppland

Rapport 2004:11

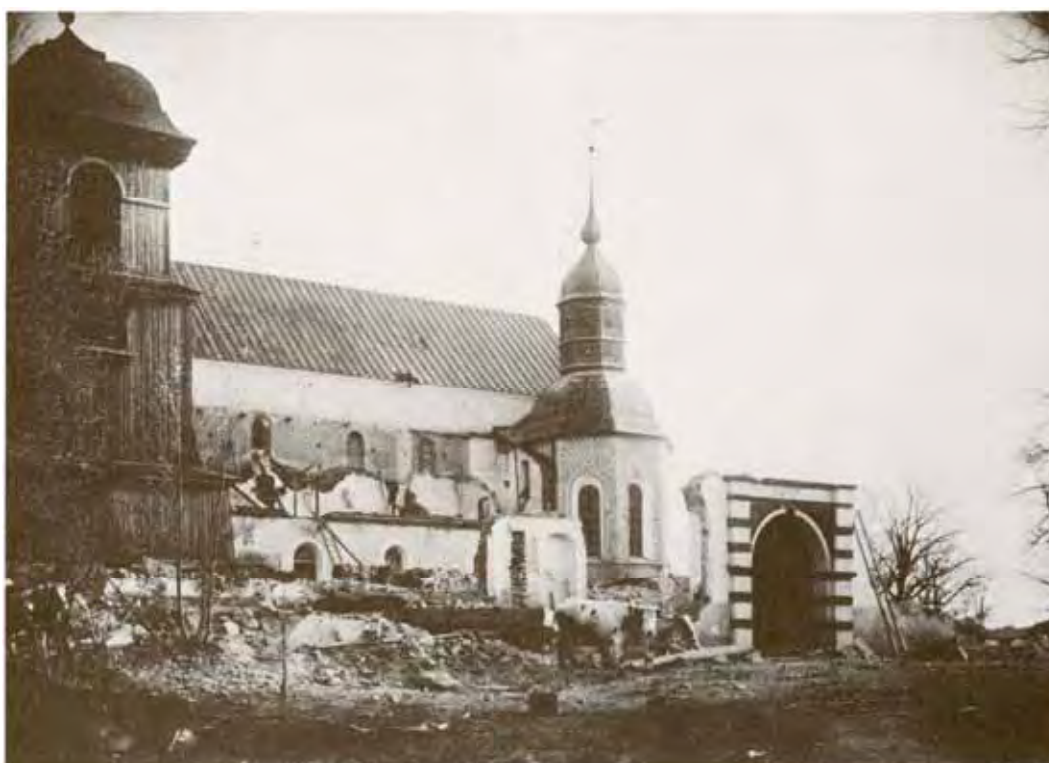
Figur 2. De sista murresterna efter det gamla klostret revs 1895. På denna bild ser man att murar stod precis på den plats där grusplanen utanför kyrkans södra dörr skall anläggas. Bilden finns idag på Skoklosters slottsarkiv.

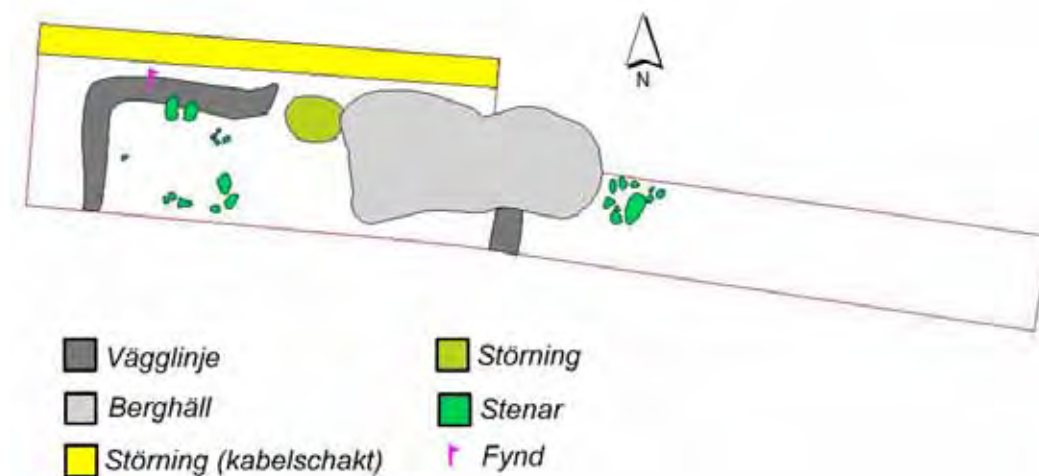
Även om schaktningsarbetet inte gick igenom kulturlagret, så framträdde murrester i ytan (fig 3-5). De kunde följas i nordlig riktning i den västra delen av schaktet, varefter den vek av i 90° vinkel mot öster. Muren gick sedan parallellt med kyrkans vägg tills den anslöt och försvann vid berghällen. Vid murens anslutning till berghällen fanns en störning. Stenarna låg visserligen kvar, men var löst inbäddade i den porösa jorden.

Figur 3. Schaktplan strax söder om kyrkan.

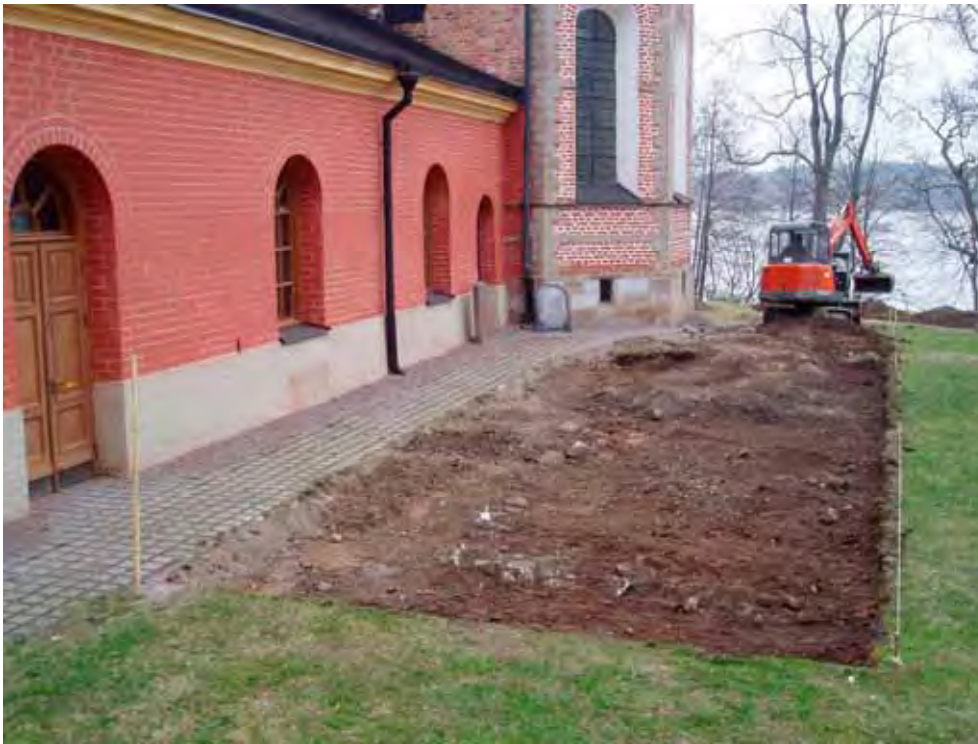
Figur 4. Direkt under gräset framkom grunderna efter den tidigare byggnaden på platsen. Närmast i bild syns grundstenarna av det nordvästra hörnet.

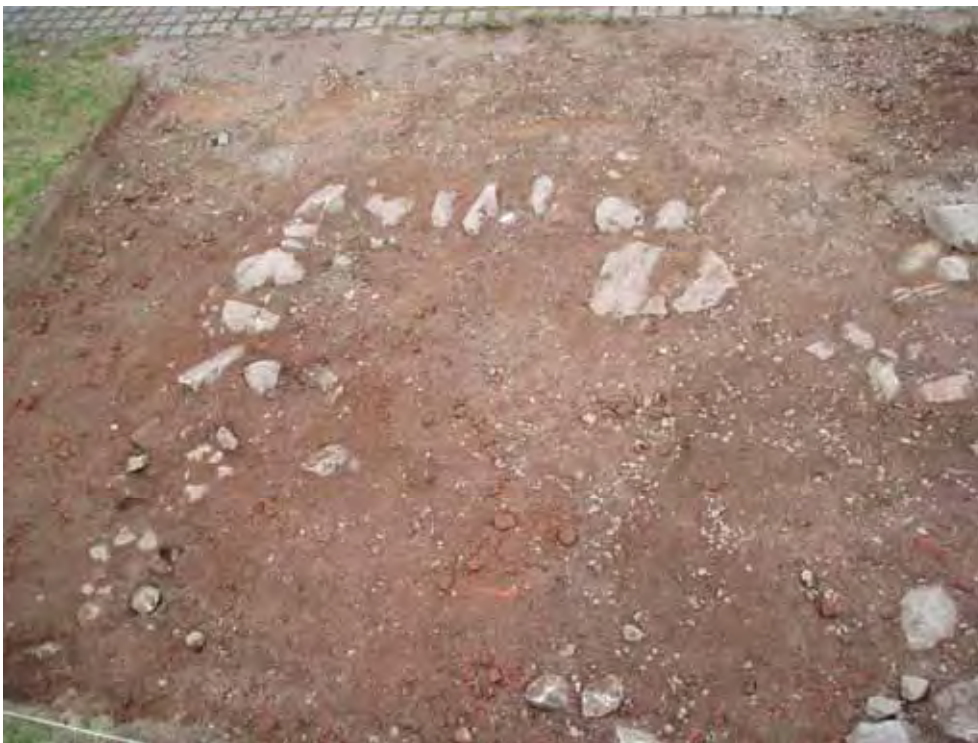
Figur 5. Detalj av grundstenarna i det nordvästra hörnet.
