Arkeologisk schaktningsövervakning

# Arkeologi vid Skäfthammars kyrka

Skäfthammar 1:11  
Skäfthammars socken  
Östhammars kommun  
Uppland

**Upplandsmuseets rapporter 2014:14**  
**ISSN 1654-8280**

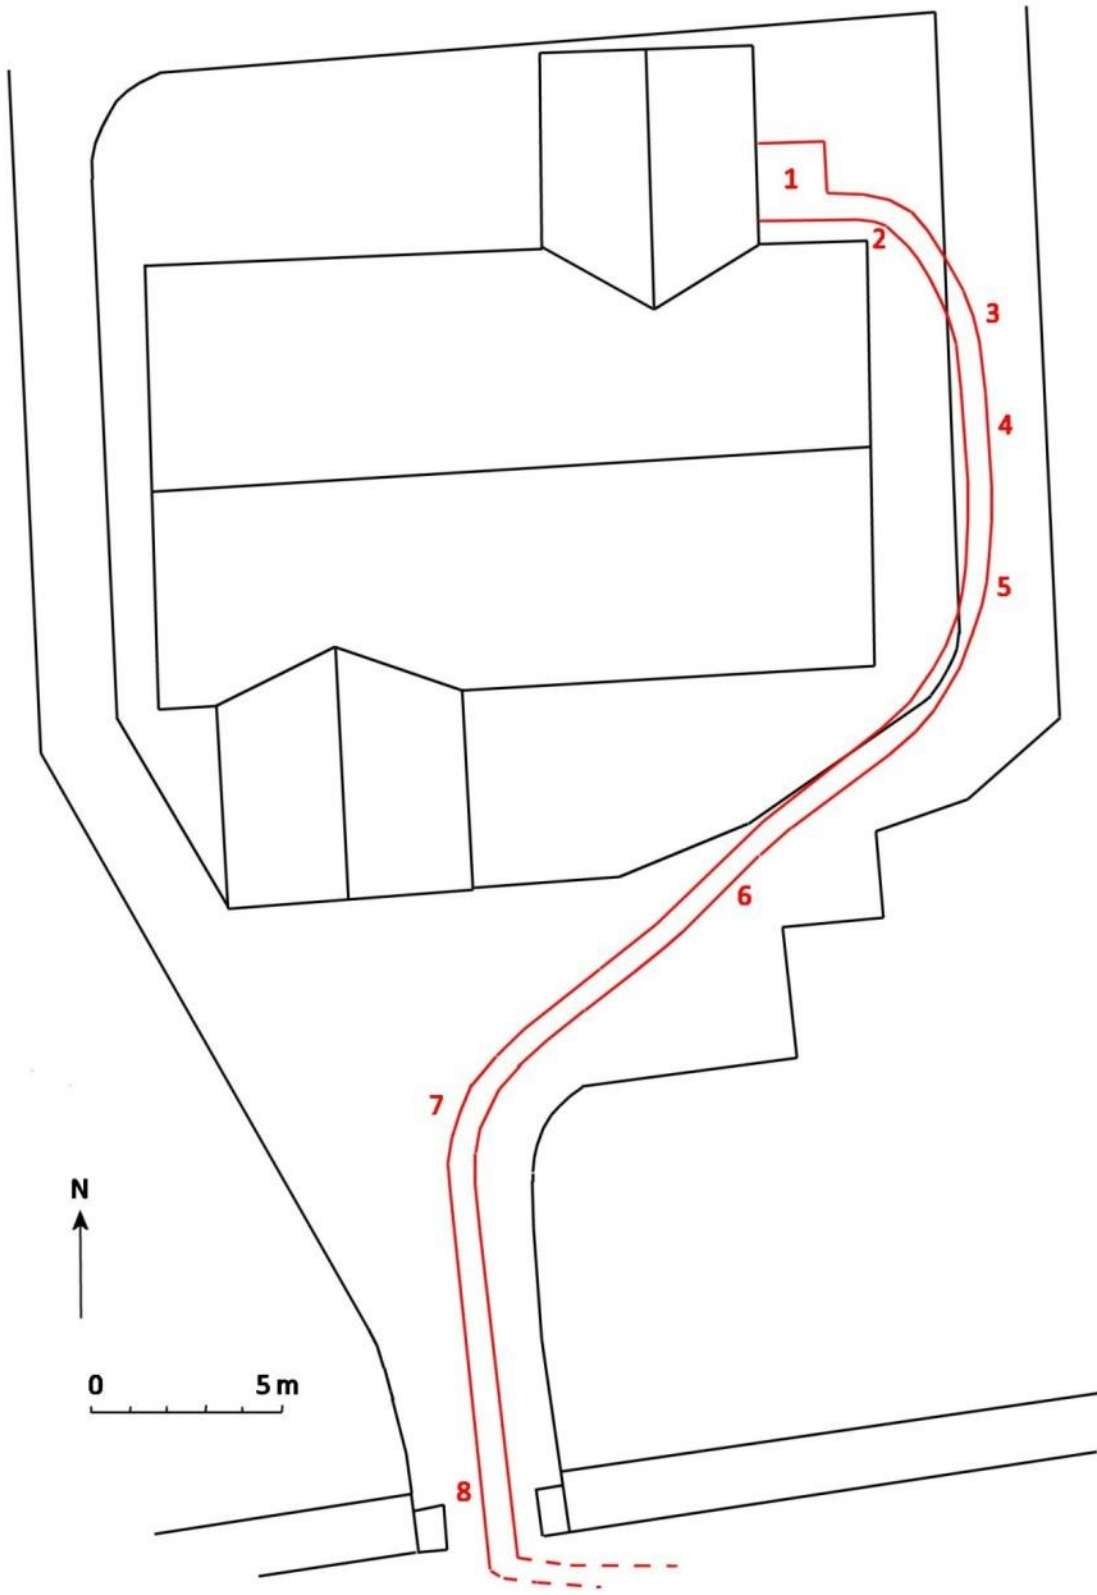
Figur 5. Grundplan med upptaget schakt och åtta olika observationer. Skala 1:200.

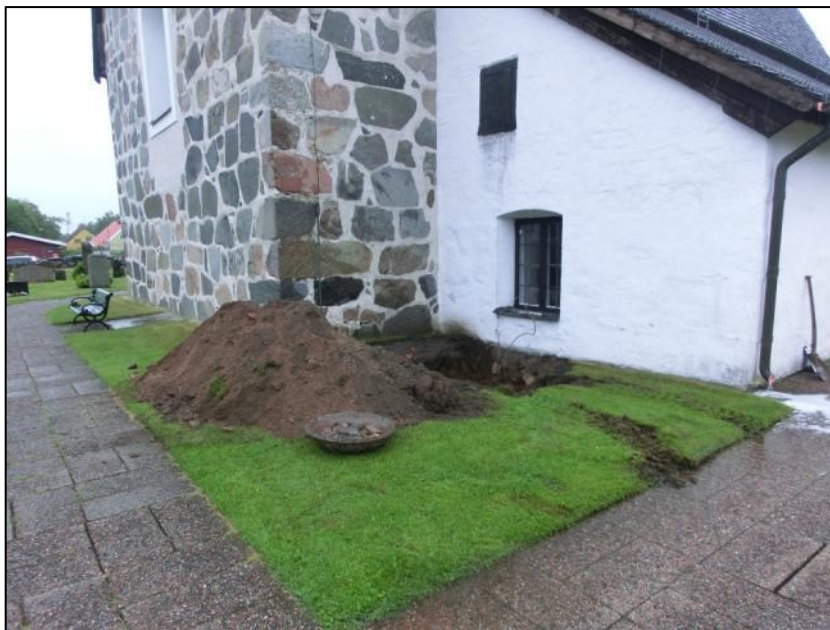
Gropen invid östra väggen mot sakristian togs upp den 19 juni. Då schaktades en yta om ca 2 x 2 m med ett djup av ca 1 m. Schaktet gick ända fram till sakristians grundmur och slutade ca 0,7 m från kyrkans norra vägg. Lagerbilden i schaktet var att överst fanns ett 0,3 m tjockt lager med mylla. Därunder ett 0,1 m tjockt lager innehållande tegelflis och en del kalkbruk. Sedan vidtog ren mo och sand. Inga synliga begravningar fanns inom denna yta. Endast ett fåtal lösa benbitar fanns i fyllningen.

Figur 6. Gropen som togs upp vid sakristians östra vägg. Foto från nordost, 2014-06-19.

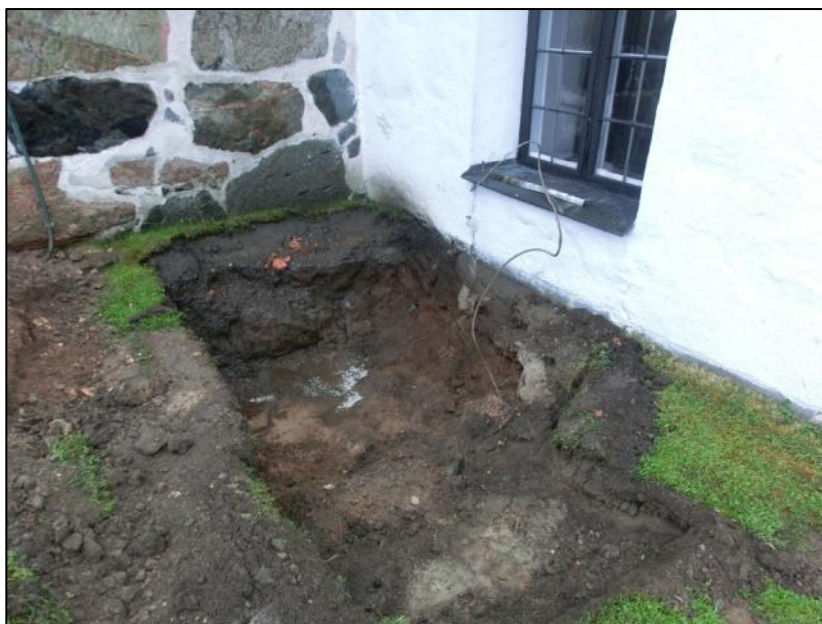
Figur 7. Gropen vid sakristians östra vägg. Under kyrkans norra vägg kragar grundstenarna ut ca 0,5 meter. Foto från nordost, 2014-06-19.

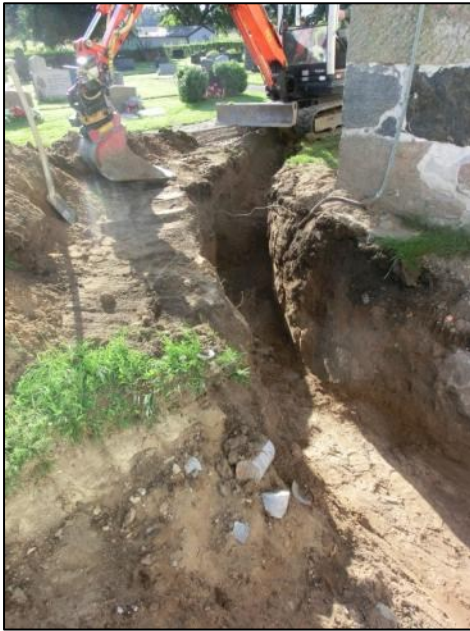
Efter uppehåll under resterande del av juni och juli återupptogs arbetena med schaktet den 13 augusti. Innan detta hade det utförts borrningar för bergvärmen och schaktningar för ledningarna in till den nya värmecentralen. Schaktet fortsatte från gropen vid sakristian runt kyrkan vidare söderut. Strax utanför kyrkans nordöstra hörn dokumenterades en sektion av lagerbilden, som inte hade förändrats nämnvärt efter gropen. Just här vid hörnet återfanns två begravingar i botten och i kanten av schaktet. Dessa påverkades inte av schaktningarna och fick ligga kvar ostörda.

Figur 8. Foto av schaktet där det rundar nordöstra hörnet av kyrkan. Foto från nordväst, 2014-08-13.

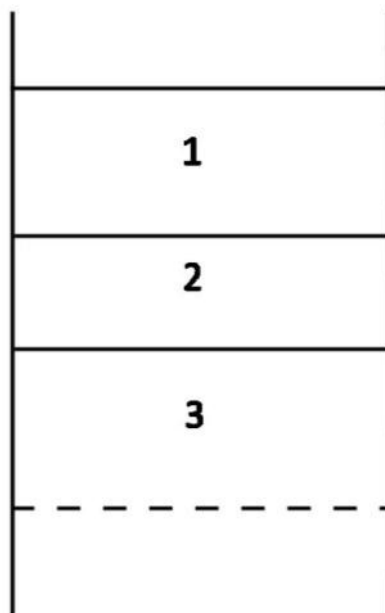
Figur 9. Schematisk sektion vid nordöstra hörnet till kyrkan. Lager 1 är mylla. Lager 2 är mjälblandad mylla. Lager 3 består av sandblandad mjäla, tillsynes ren, men då två begravingar låg i botten av schaktet, så borde den vara påverkad av dessa nedgrävningar. Streckad linje markerar schaktbotten. Skala 1:20.

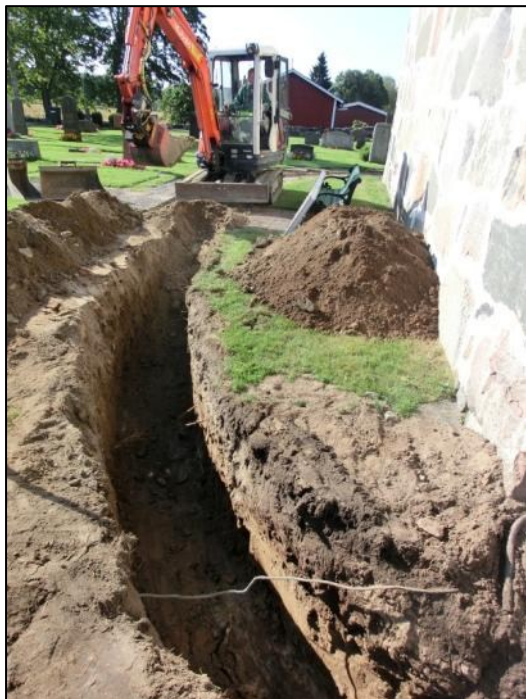
Vid nr 3 i figur 5 förändrades lagerbilden något. Det blev tjockare lager med påverkad mjäla/sand och den rena mjälan låg på ett större djup.

Figur 10. Foto av schaktet parallellt med kyrkans östra vägg. I partiet där gräsmattan börjar blev det djupare ner till ren mjäla. Foto från norr, 2014-08-13.

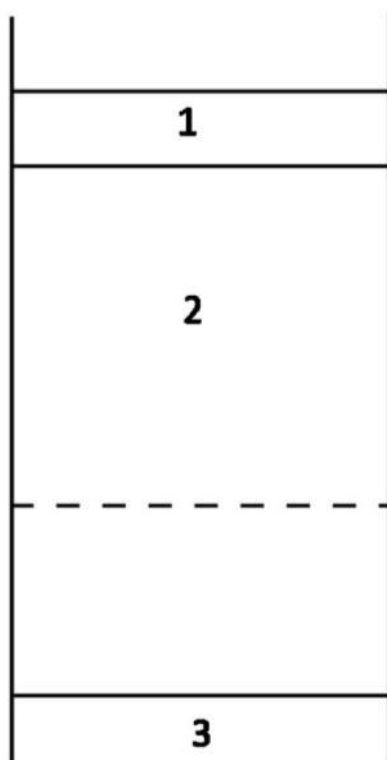
Mitt för koret upprättades en sektion. Här var lagret med sandblandad mylla ca 1,4 meter tjockt. För att få reda på var den sterila mjälan fanns grävdes en grop i schaktet. Här påträffades strax under schaktdjupet på -1,1 m ett flertal begravningar.

Figur 11. Schematisk sektion strax öster om koret. Lager 1 består av grus från gången runt kyrkan. Lager 2 är sandblandad mylla. Lager 3 är den opåverkade mjälan. Streckad linje markerar schaktdjup. Begränsningen för lager 3 noterades efter att en mindre grop grävts ner under schaktdjup. Skala 1:20.

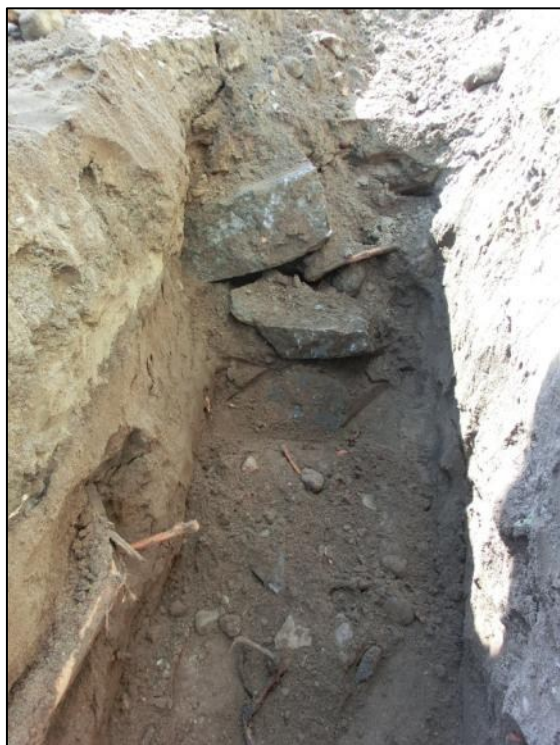
Strax innan schaktet vek av runt sydöstra hörnet av kyrkan framkom en ansamling med en del kantig sten uppblandad med mylla. Den låg ca 1,5 m innan hörnet och ca 2 m ut från östra väggen. Bredden i schaktet var ca 1,5 m. Stensamlingen ser inte ut att vara resterna efter en stenkista för dränering utan snarare att man vid ett tillfälle grävt ner ett antal större stenar.

Figur 12 (th). Stenansamlingen vid nr 5 strax före sydöstra hörnet. Foto från norr, 2014-08-13.

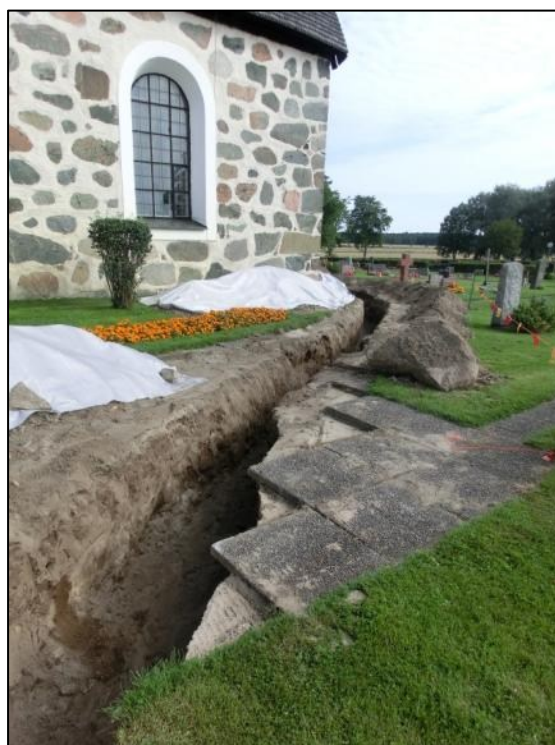
Från sydöstra hörnet av kyrkan fram till öppningen i bogårdsmuren övervakades inte schaktningen. Vid punkt nr 6 framkom en större sten i schaktet. Några andra stenar intill denna kunde inte iakttas. Längs denna sträcka från nr 5 fram till nr 8 fanns inte heller några synliga begravningar i schaktet, utan här framkom enstaka lösa ben i fyllningen.

Figur 13 (tv). Schaktsträckningen på södra sidan av kyrkan. I mitten syns den större stenen som låg vid punkt nr 6. Foto från sydväst, 2014-08-14.

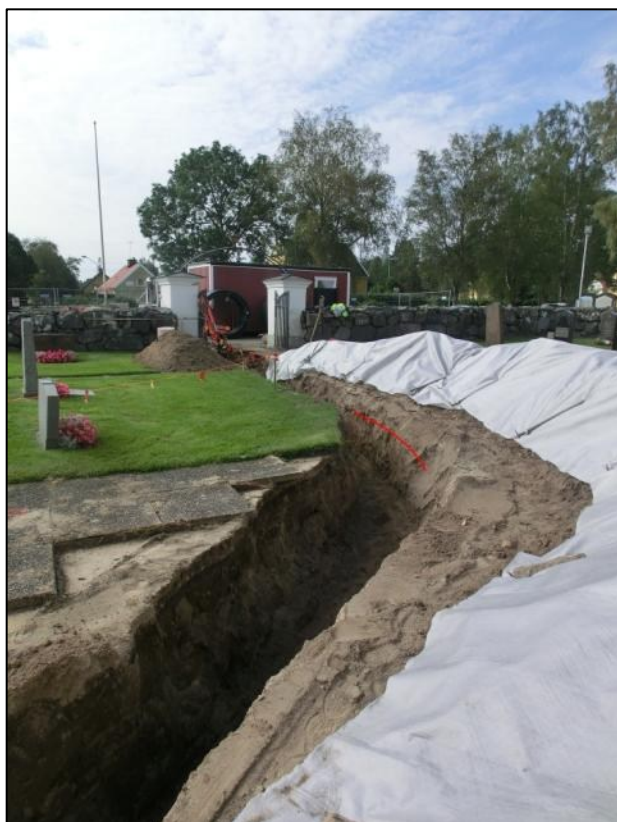
I den svaga böjen där schaktet ledde ner till öppningen i bogårdsmuren fanns en ca fyra meter lång sträcka med ett sotlager innehållande slaggbitar. Lagret var 0,1 m tjockt och låg under det översta myllalagret, ca 0,4 m under markytan. Lagret fanns endast på den västra sidan av schaktet och bör alltså ha en utbredning åt väster. Möjligen har detta varit en plats för metallarbete i samband med byggnationen av kyrkan eller andra reparationer.

Figur 14. Schaktet fram mot ingången. I kröken fanns ett sotlager innehållande en del slagg (här förstärkt med en röd linje). Foto från nordost, 2014-08-14.

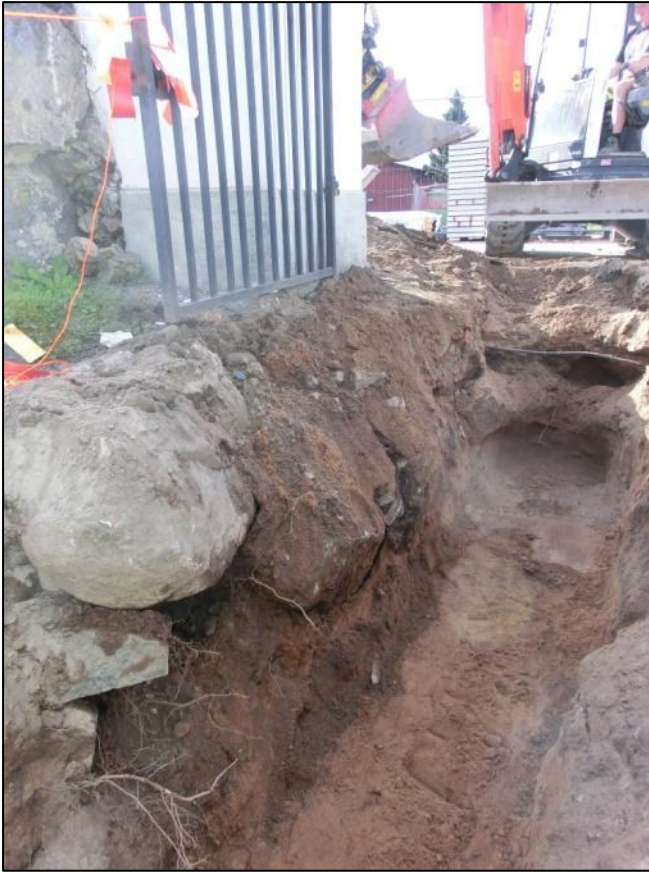
Vid schaktningen genom ingången till kyrkogården låg den rena sanden på ett djup av ca 0,7 m under mark. Någon tydlig grundläggning under öppningen fanns inte utan här framkom endast en del mindre stenar. Ett par större stenar låg på östra sidan strax norr om den östra grindstolpen. Utanför öppningen mot söder framkom ett antal nedgrävda elledningar. Troligen fanns också sådana på västra sidan om schaktet in genom öppningen.

Eventuella större grundstenar under grindöppningen kan ha försvunnit vid tidigare schaktningar. Brukligt är att även öppningar ofta har en tydlig stengrund i likhet med intilliggande bogårdsmur.

Figur 15. Schaktet genom grindöppningen. Ett par större stenar fanns direkt under markytan på östra sidan innanför grinden. I övrigt fanns endast mindre stenar direkt under marken vid ingången. Foto från norr, 2014-08-14.

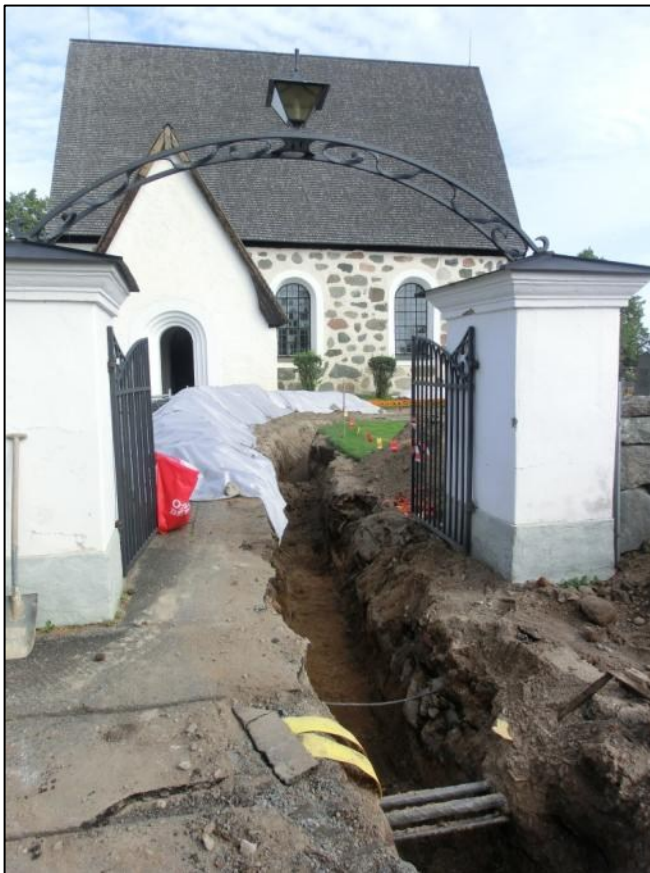
Figur 16. Schaktet genom grindöppningen. Utanför öppningen låg det nedgrävda elledningarna parallellt med bostadsmuren. Foto från söder, 2014-08-14.
