Östhammar – arkeologi i Norra Tullportsgatan och kvarteret Färgaren

Arkeologisk schaktningsövervakning

RAÄ Börstil 141:1
Östhammars kommun
Uppland

Upplandsmuseets rapporter 2018:02
ISSN 1654-8280

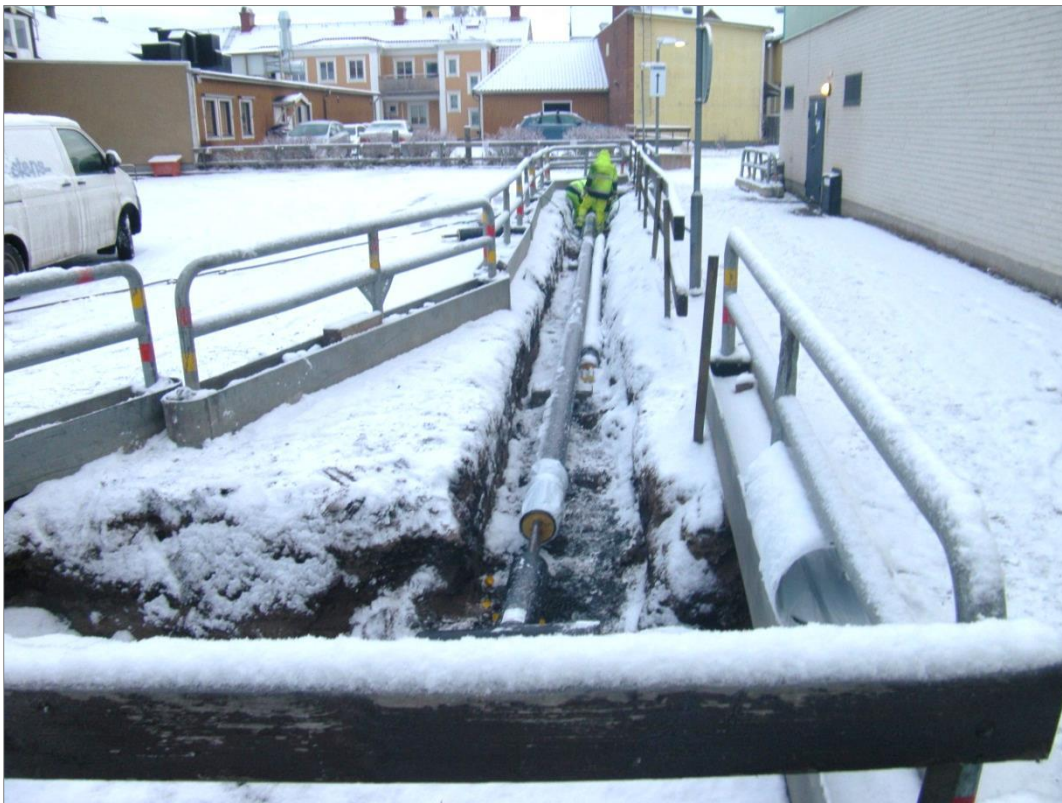
Figur 2. När schakten i kvarteret Färgaren grävdes rådde vinterförhållanden. Foto mot nordöst.

Eftersom arbetet med ledningen var utdraget över lång tid växlade också de vädermässiga förutsättningarna. Från slutet av november var marken tidvis snötäckt och tjälad (fig. 2). I synnerhet det sistnämnda innebar att förutsättningarna för arkeologiska observationer i schakten försämrades, mot bakgrund av att schaktningsarbete inte följdes kontinuerligt.

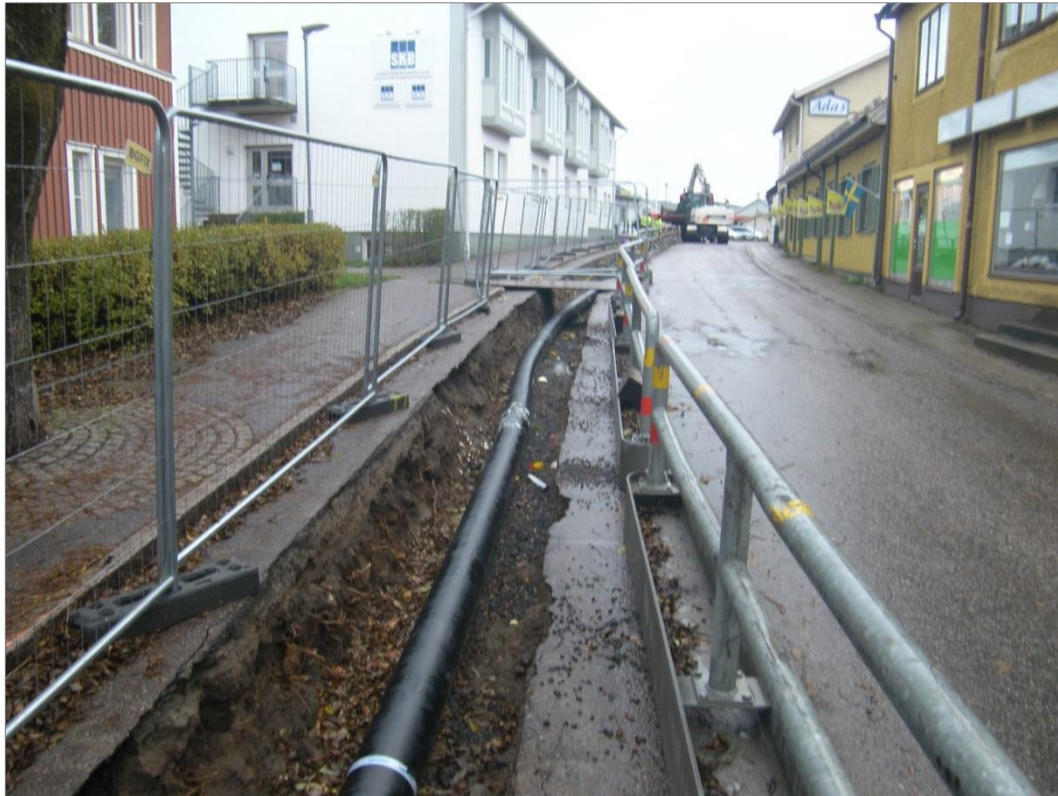
Figur. 5. Schaktet i Norra Tullportsgatan vid punkt C och D går till stor del i störningar. Foto mot nordöst.

Schaktningen och därmed också schaktningsövervakningen inleddes 17 oktober 2017 i den nordöstra delen, vid Norra Tullportsgatans anslutning till Borgmästarplan. I **Norra Tullportsgatan** fram till korsningen med Rådhusgatan grävdes ca 110 m schakt (fig. 4). Eftersom schaktet löpte i gatan fanns omfattande störningar genom nedgrävningar för andra ledningar (fig. 5).

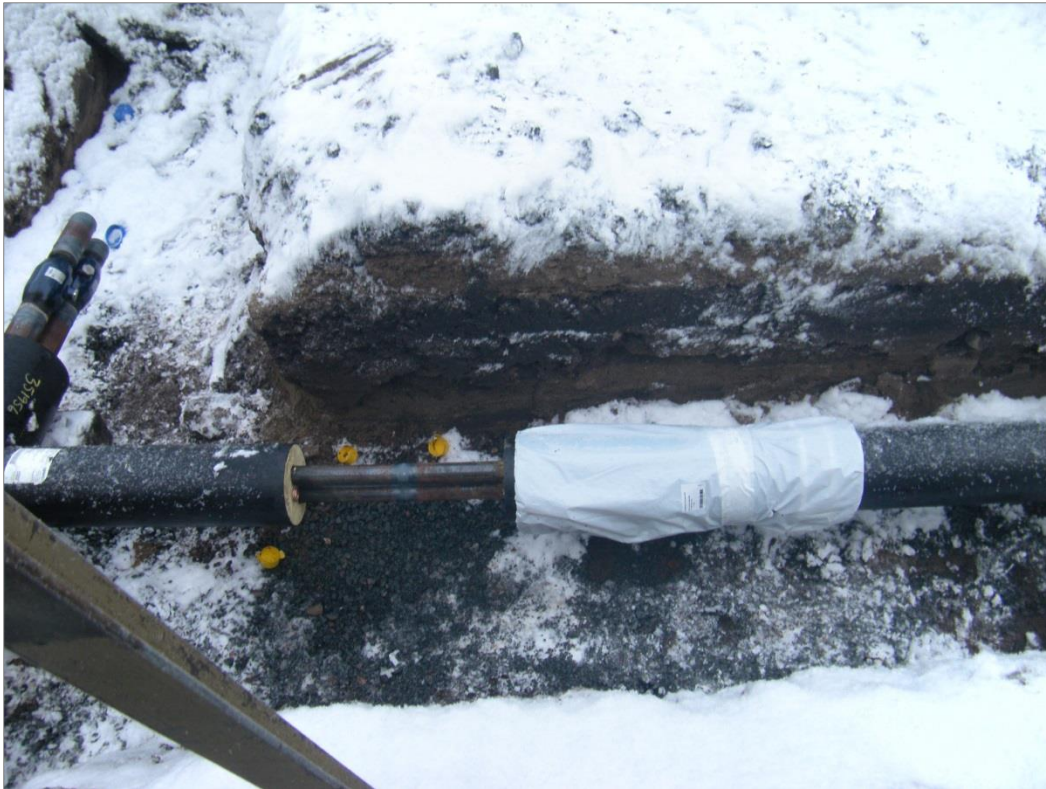
Figur 6. I kvarteret Färgaren (punkt J) fanns ett lager med mylla. Foto mot nordväst.

I schakten fanns under ytliga bärlager med grus även bevarade lager med mylla, men var brutna av några ledningsschakt. I den västra delen av schaktet (punkt I) fanns på en ca 10 m lång sträcka ett 0,4 m tjockt lager med myllblandad sand. I de östra (punkt J, K) och norra (punkt M, N) delarna av schaktet fanns ett relativt sammanhängande lager med mylla på en ca 35 m lång sträcka. I den östra delen av schaktet (punkt J, K) var lagret med mylla 0,2 m respektive 0,3 m tjockt (fig. 6). Eftersom lagret var tjälat gick det inte att konstatera vilka eventuella andra inslag som fanns i lagret (fig. foto2). I den norra delen av schaktet (punkt M, N) var lagret 0,2 m tjockt. Eventuella andra inslag än mylla i lagret gick inte att fastställa eftersom lagret var tjälat, förutom att det fanns inslag av grus i lagret vid punkt M (fig. 7).

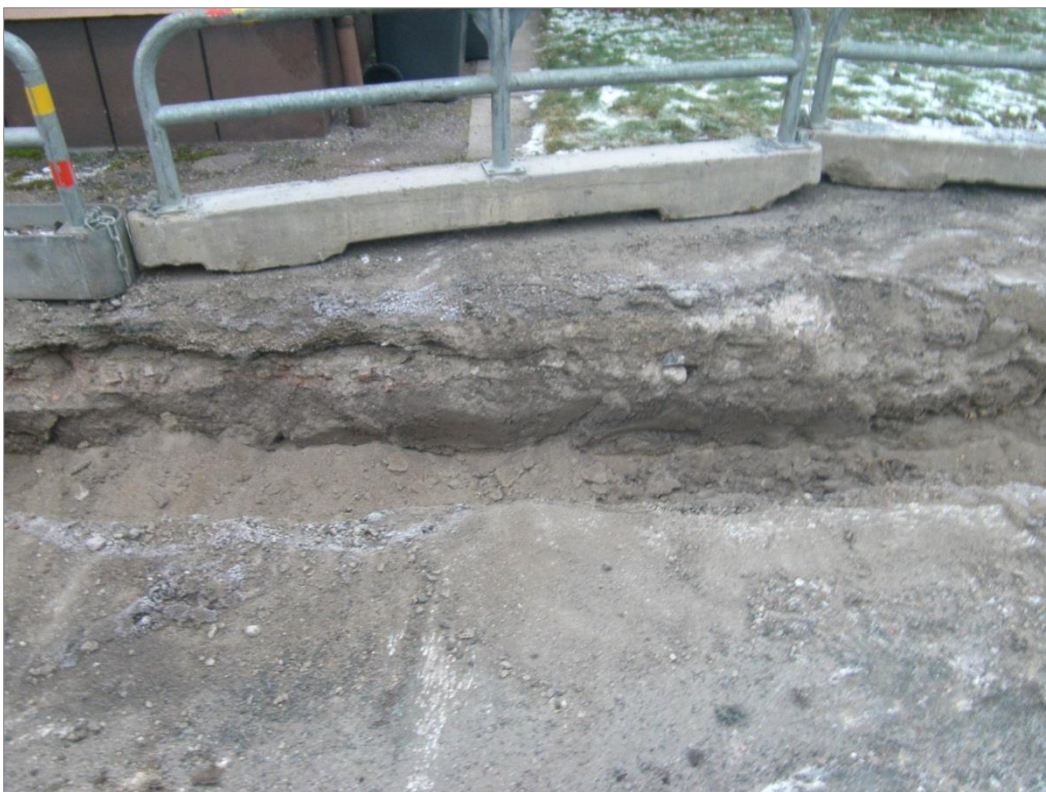
Figur 7. I kvarteret Färgaren (punkt M) fanns ett lager med mylla med grusinslag. Foto mot nordöst.

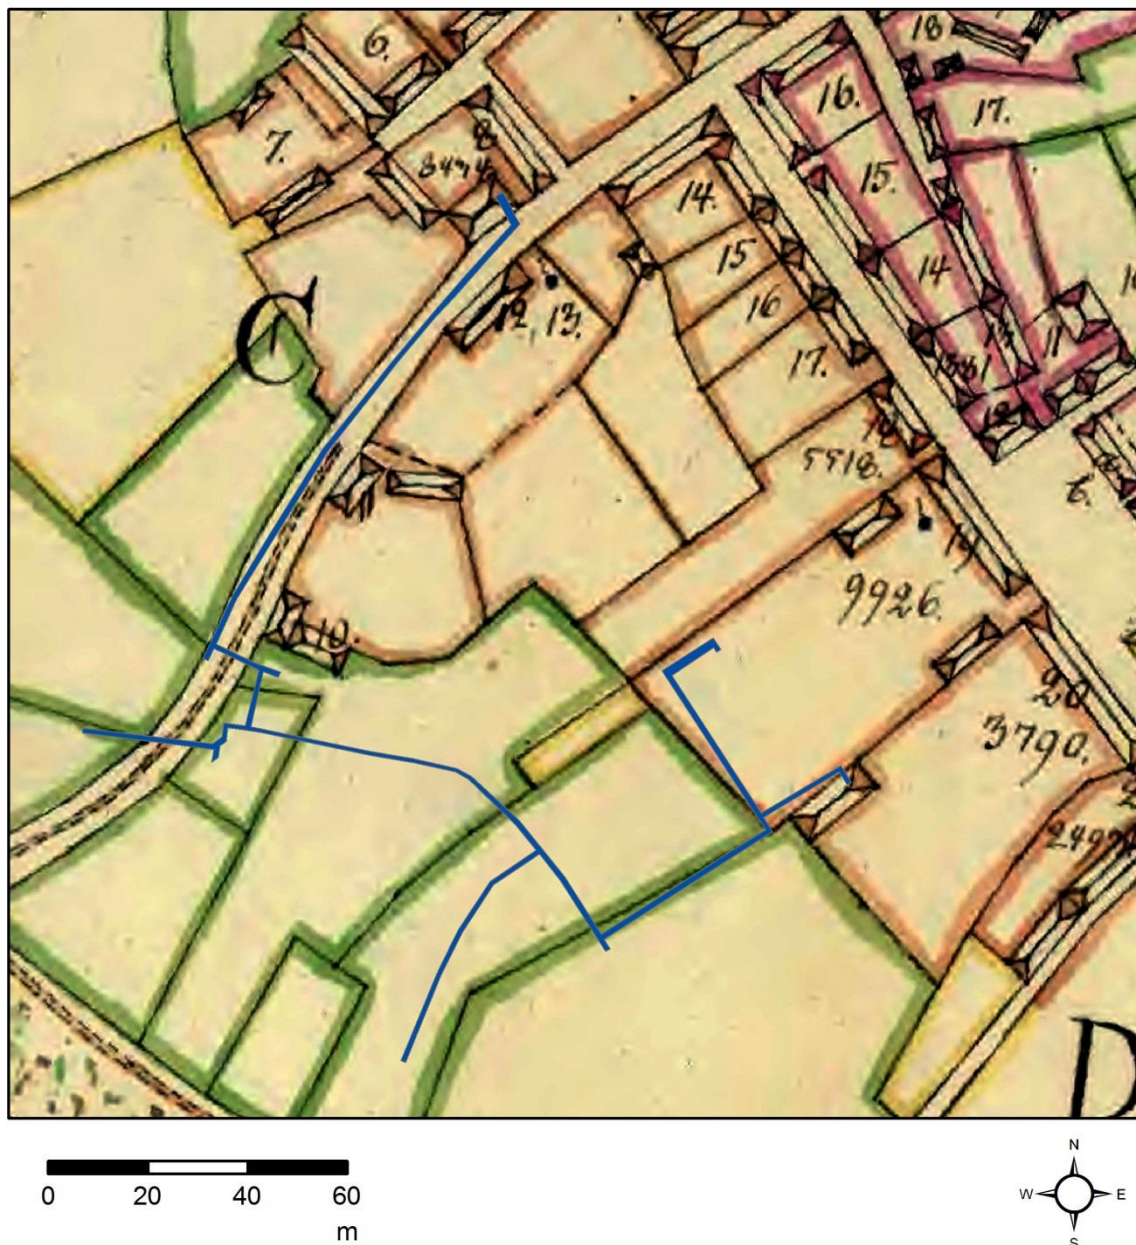
Figur 8. Utsnitt av karta över Östhammar från 1822 över delen väster om Rådhusorget (i högra kanten). Av gatenätet existerade 1822 enbart Norra Tullportsgatan och Drottninggatan med Rådhusorget. Områden på kartan med grön gräns markerar hagar eller odlingsmark, medan tomtmark kring bebyggelsen har brun markering. De grävda schakten (blå linje) berör båda dessa slags mark. Indikationer i schakten på bebyggelse infaller i tomtmark. Lagren med mylla i schakten sammanfaller till stor del med hagar, förutom i den norra delen av kvarteret Färgaren där de ligger inom tomtmark. Skala 1:2 000.

De övriga observationerna gällde lager med mylla, med ringa kulturindikerande inslag. Dessa lager sammanfaller rumsligt sett till stor del med marker av agrar karaktär, som hagar och jord tillhörande staden, enligt en karta från 1822 över Östhammar (fig. 8). Till en mindre del låg de påträffade lagren med mylla i tomtmark. Eftersom tomternas bebyggelse främst låg invid Drottninggatan och Rådhusorget, fanns lagren med mylla i den bakre delen av tomterna, där de kan avspegla verksamheter snarare än bebyggelse. Platsen med indikationer på bebyggelse låg inom tomtmark. Kartan visar också att bara Norra Tullportsgatan av dagens gatunät existerade 1822.
