Kulturhistorisk utredning

Dokumentation av interiörer i Alléhuset, fd lantarbetarbostad

Alléhuset inom byggnadsminnet Örbyhus slott
Örbyhus 1:7
Vendels socken
Tierps kommun

Dnr UM Km 343/2008
Agnetha Pettersson 2008

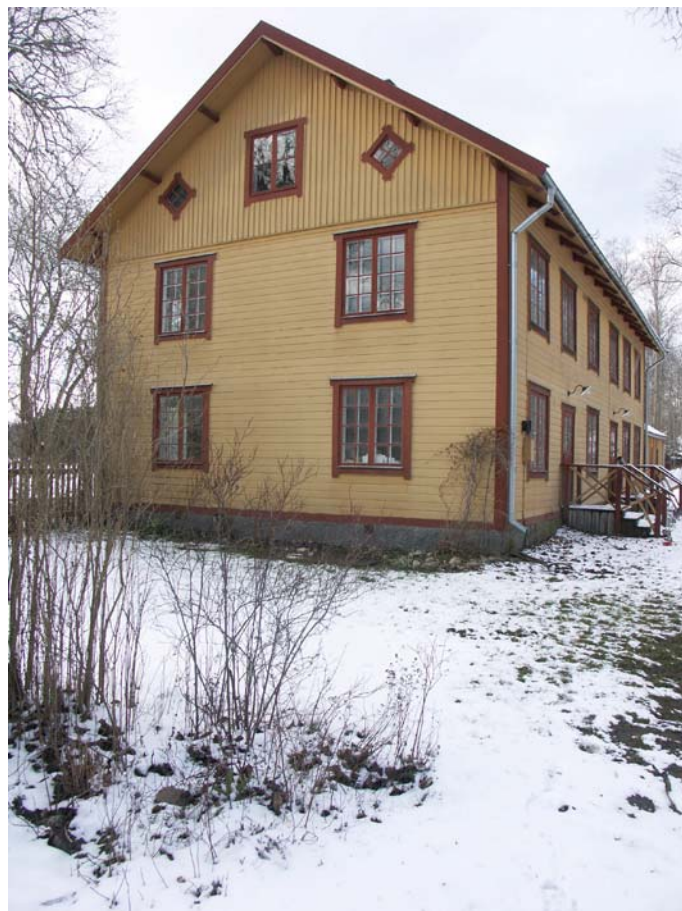
Alléhusets gavel mot S och långsida mot Ö

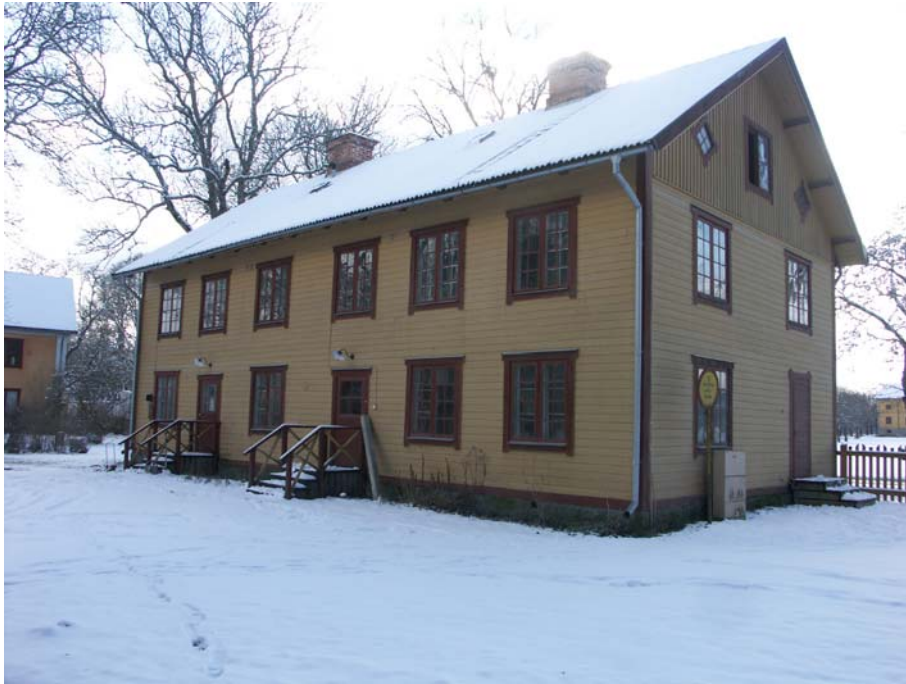
Alléhusets långsida mot Ö och gavel mot N. Fr v Ingång A, B och C

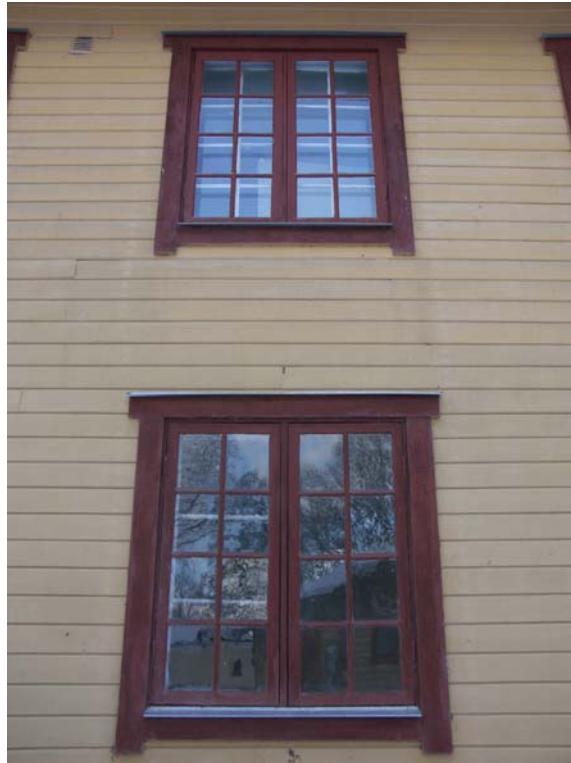
Fönsternas ytterbågar har två lufter med vardera åtta rutor. De lösa innanfönstren har varierad spröjsning; en del med samma täta spröjsning som ytterbågarna, en del med glesare spröjsning. På långsidan mot vägen och väster finns två blindfönster i liggande fasspont, ett i bottenvåningen och ett i övervåningen. I vardera gavelröstet återfinns två rombeställda mindre fönster, försedda med fyra rutor.

Fönsterbågar i två lufter med åtta rutor i ytterbågarna och skiftande spröjsar i innanfönstren

Fönsternas ytterbågar bibehålls i största möjliga utsträckning, och kompletteras med en fönsterrenovering. Nya innanfönster tillverkas där sådana saknas eller är sekundära.

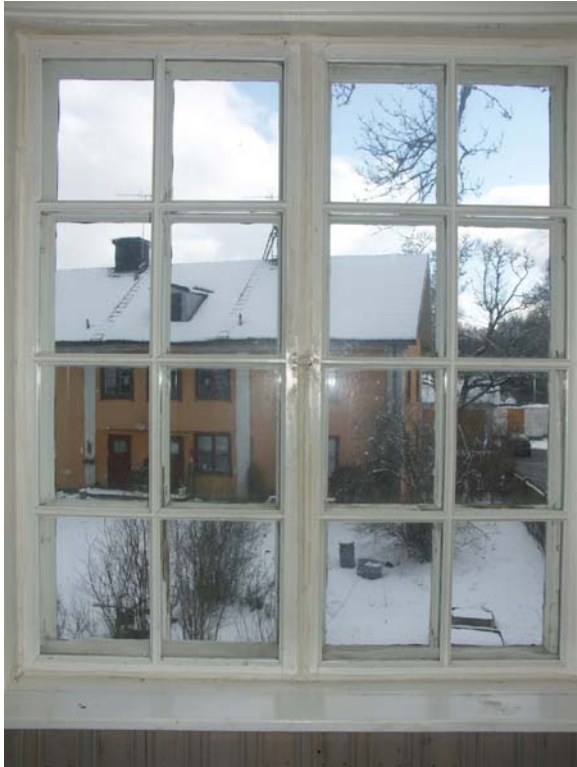
Fönster på övervåningens S gavel. Identisk spröjsning på ytterbåge och innanfönster. Innanfönstret låses med fällbomsbeslag. De profilerade fönsterfoderna är borttagna.

Innanfönstren låses med fällbomsbeslag eller innanfönsterskruv.

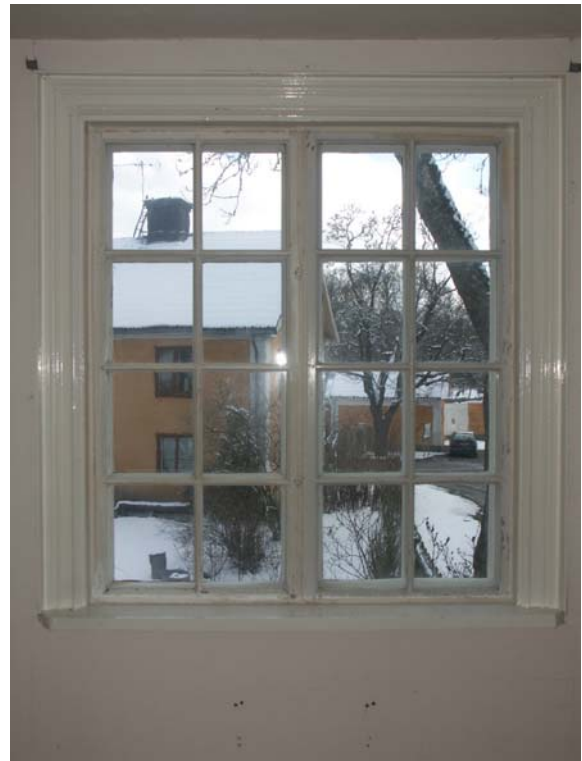
Fönster på övervåningens S gavel. Identisk spröjsning på ytterbåge och innanfönster. Innanfönstret låses med innanfönsterskruv. De profilerade fönsterfoderna är bevarade.

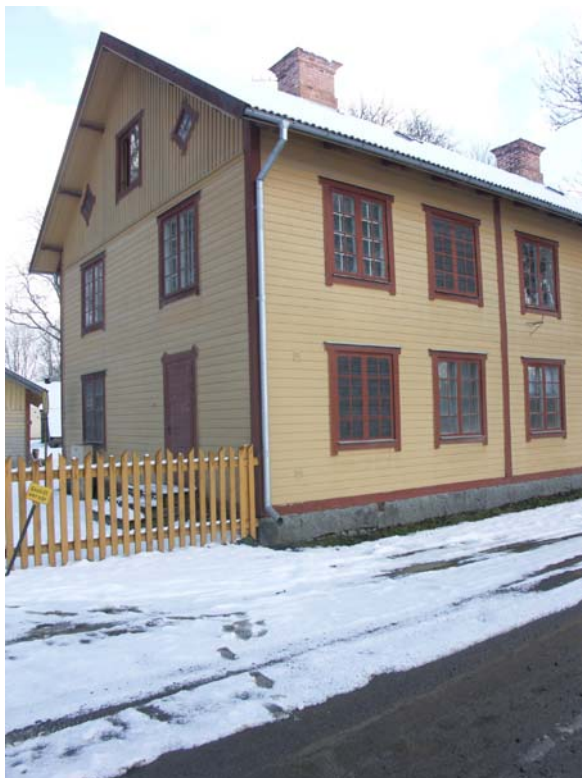
Blindfönster i bottenvåningen respektive övervåningen, långsidan mot V

Blindfönstret i bottenvåningen önskas öppnas upp till ett fungerande fönster.

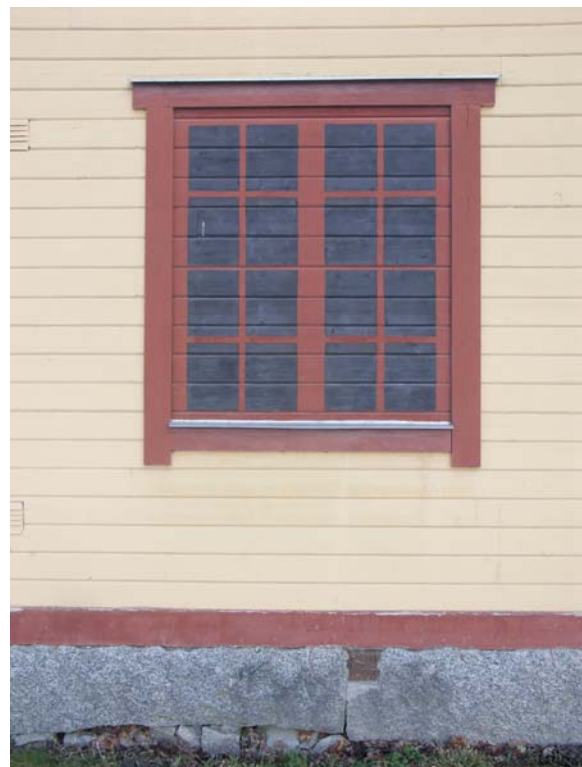
Blindfönster i bottenvåningen, V långsidan

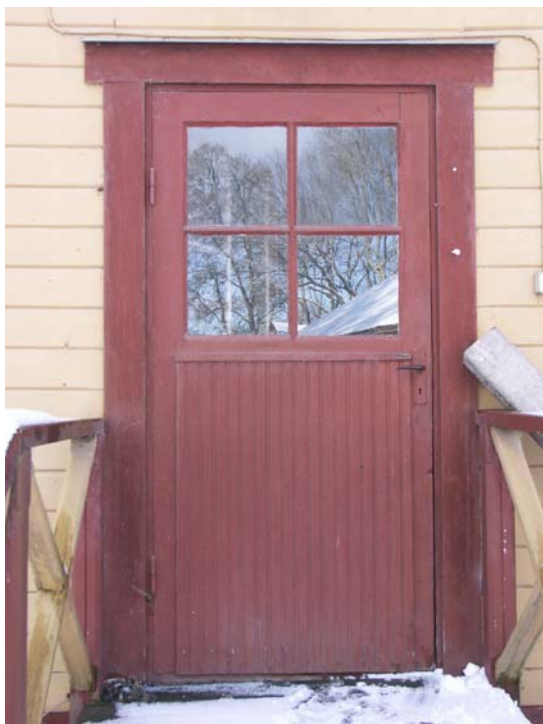
Sekundär dörr tillhörande Ingång B

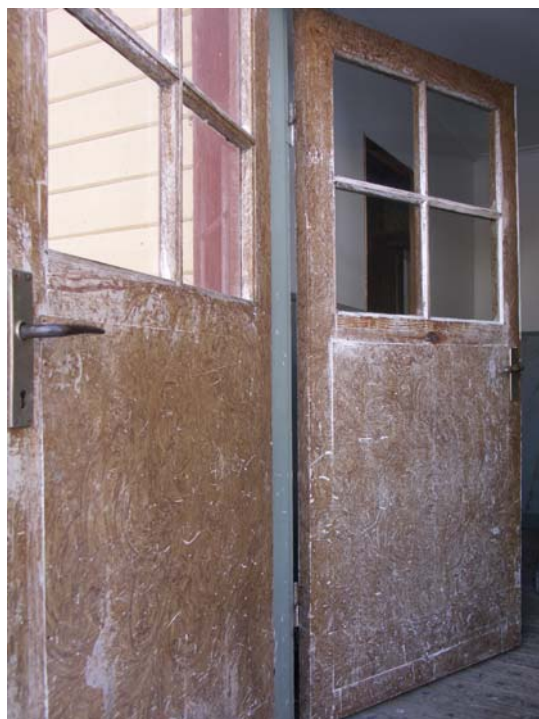
Ytterdörr respektive innerdörr tillhörande Ingång B. Enkel ådringsmålning på masonit

På insidan av ytterdörren och innerdörren återfinns en enkel ådringsmålning på dörrbladens masonitskivor. Väggarna i förstugan och i trapphuset till övervåningen är skivtäckta och är försedda med en marmoreringsmålning. Den förmodade sekundära och ombyggda trappan leder upp till vad som idag är en hall i övervåningen.

De tre ytterdörrarna planeras att ersättas med nya likt de som installerades på vårdshusbyggnaden 1997.

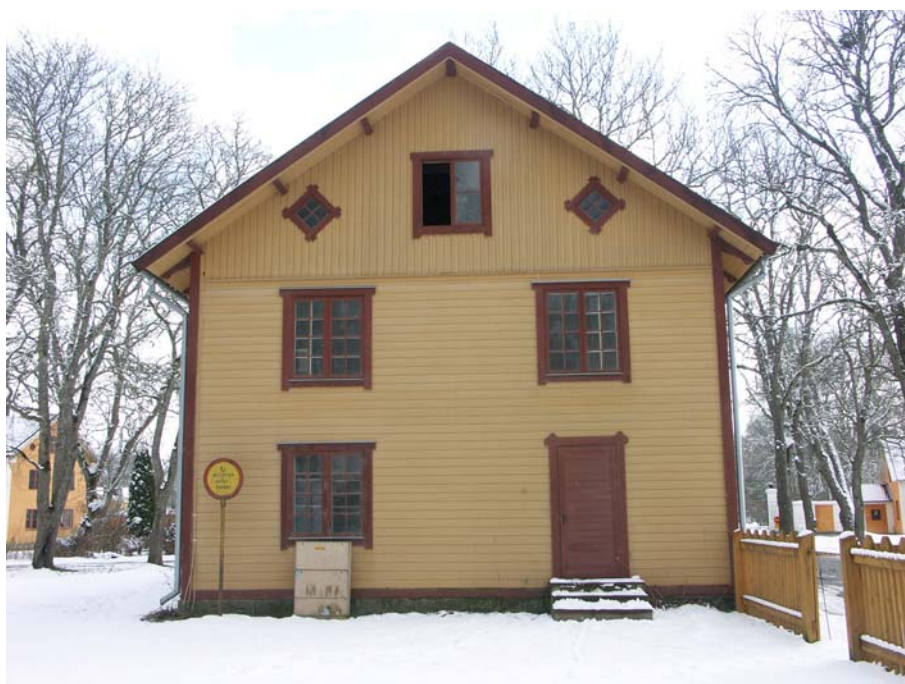
Alléhusets norra gavel med Ingång C till lägenhet innanför gaveln

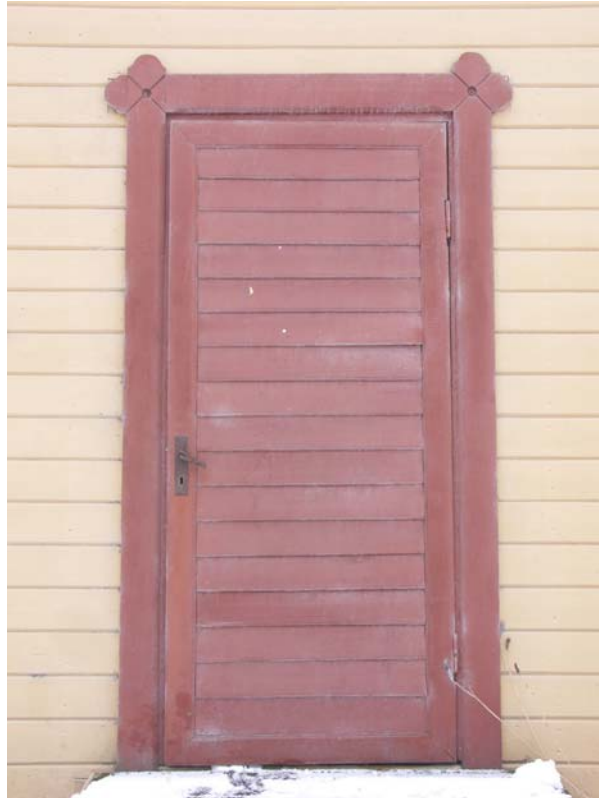
På gaveln mot norr finns en ytterdörr med dörrblad i liggande panel. Dörrfodren är profilerade. Genom dörren nås en lägenhet i byggnadens bottenvåning. Denna entré kallas Ingång C nedan.

Dörr med liggande panel och profilerade foder, gaveln mot N

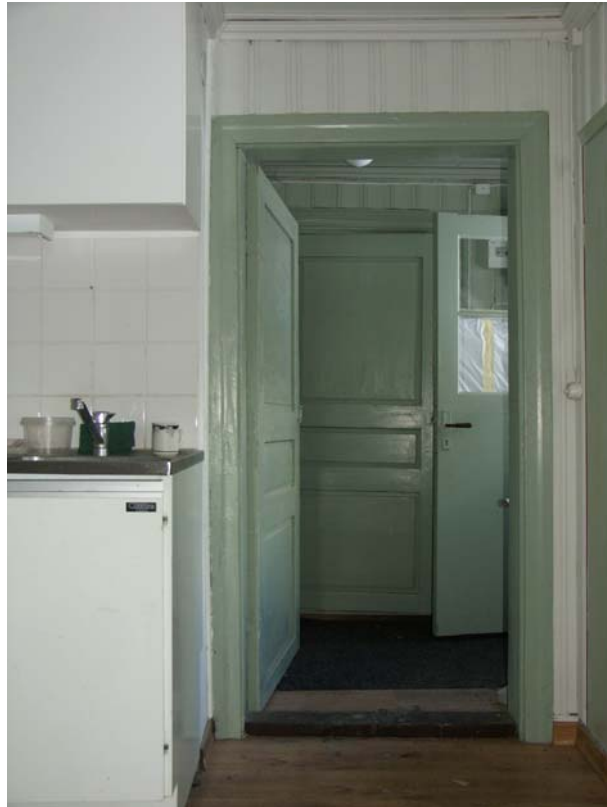
Vy från köket ut mot förstugan och ytterdörren

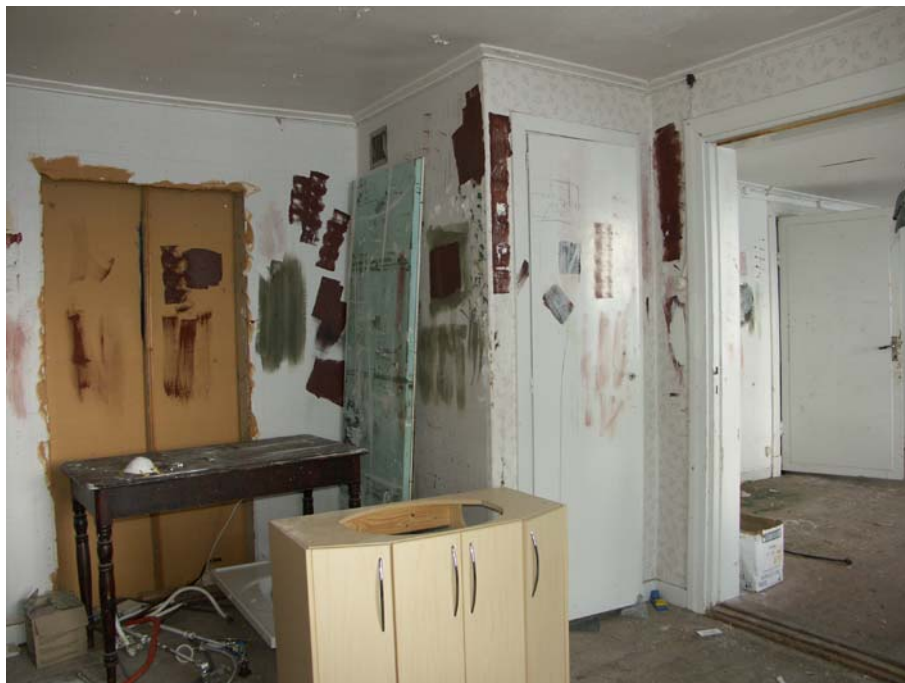
Tv innanför förstugan återfinns en lägenhet med ett kök och två rum. Dörrblad och profilerade dörrfoder mellan förstuga och kök är bevarade. Köket har sekundära ytskikt och fönsterfoder. Det inre rummet innanför långsidan mot väster har en igensatt dörr mot ett intilliggande kök. I golvet i en tillbyggd garderob i rummets inre hörn mot det yttre rummet finns en kalkstensplatta i golvet, vilket talar för att här tidigare har stått en kakelugn eller kamin.

Det inre av lägenhetens två rum. Tv igensatt dörr mot intilliggande lägenhets kök, th tillbyggd garderob på platsen för tidigare kakelugn

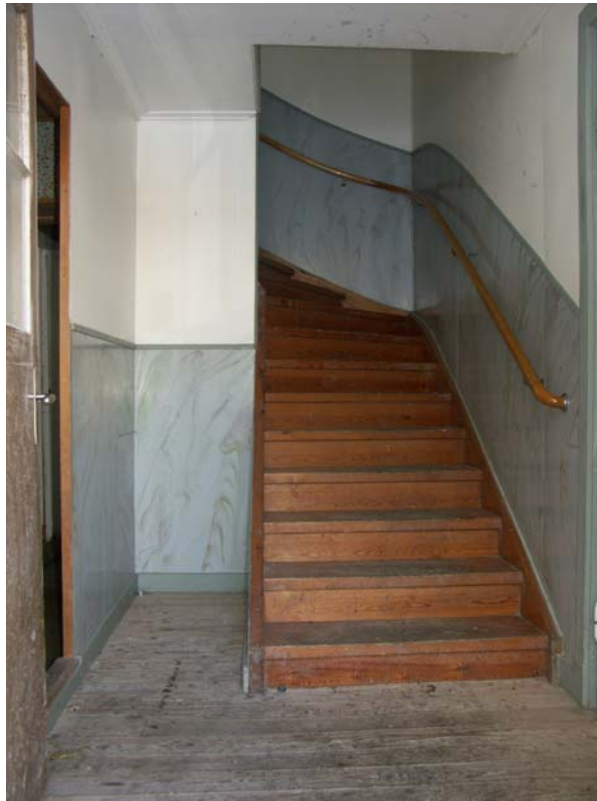
Förstuga och trappa upp till övervåning och vind

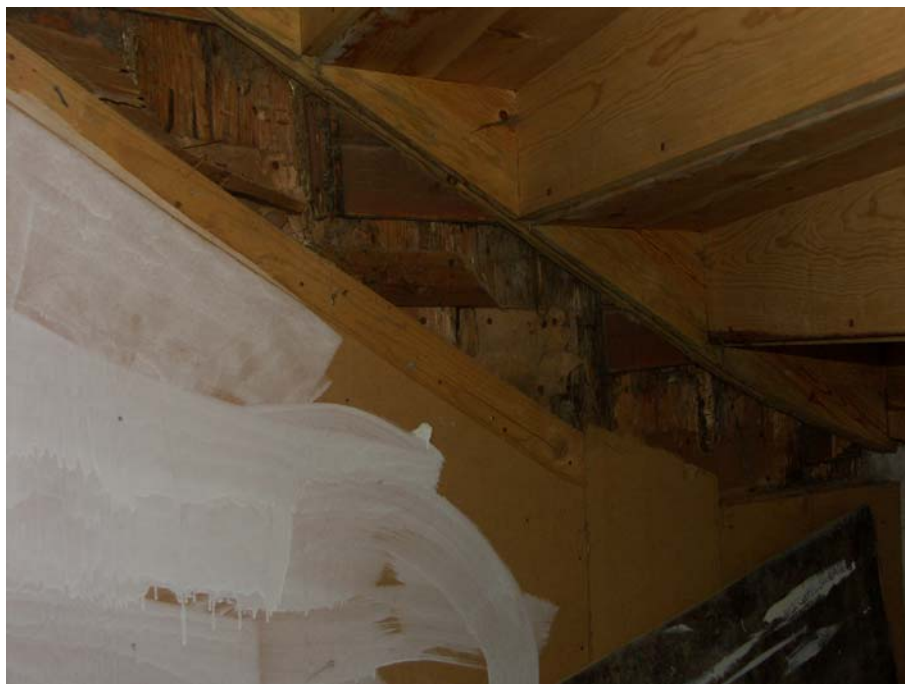
Eventuella spår av tidigare trappa under befintlig trappa innanför Ingång B

Innanför ytterdörren är förstugan vänstra del avdelad med en sekundär vägg. Innanför denna vägg finns en smal gång. Från denna är trappans undersida synlig, med spår av en tidigare trappa i väggen. Från gången nås ett kök genom ett tämligen litet dörrhål och dito dörr. Köket har i det inre hörnet en järnspis av fabrikat Skoglund & Olson Gefle. Ovanför denna finns en spiskåpa i plåt. De profilerade fönsterfoderna är bevarade. En dörr är igensatt mellan köket och det inre rummet tillhörande lägenheten väster därom.

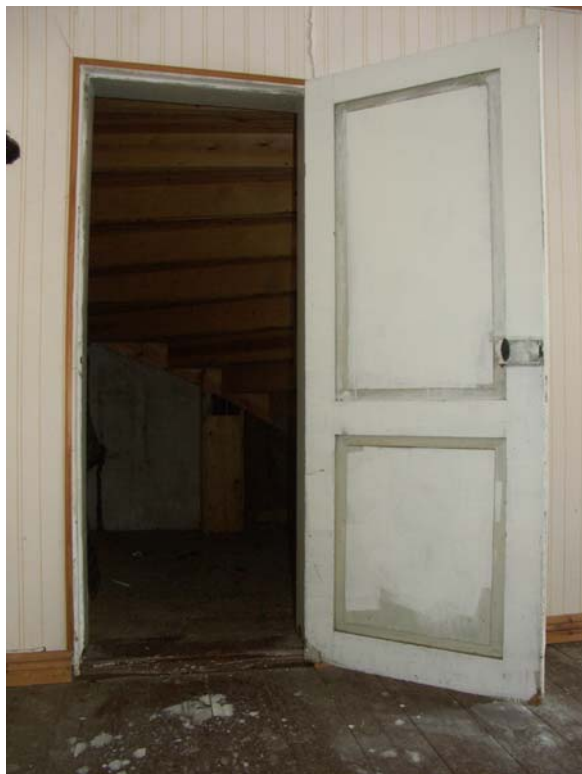
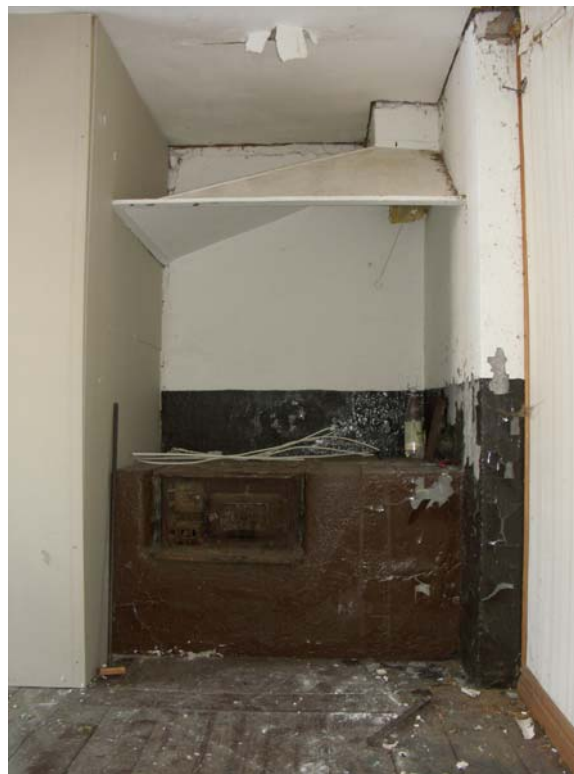
Förmodad sekundär och återbrukad dörr mellan kök och sekundär gång under trappa Järnspis och spiskåpa i kökets inre hörn

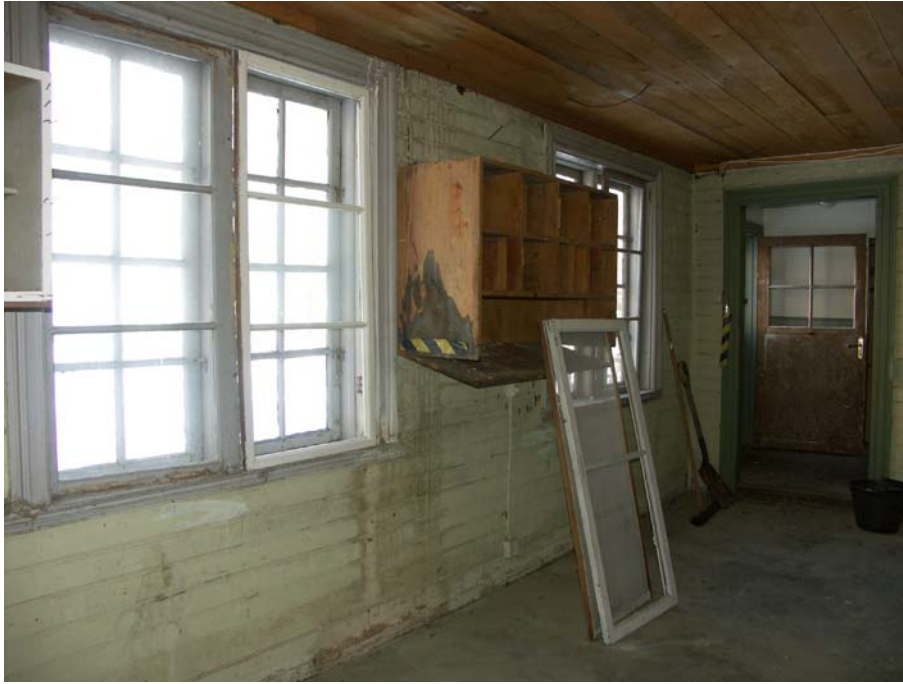
Rummet norr om förstugan och innanför långsidan mot öster och gaveln mot norr har ett sekundärt gjutet golv utan avtappning. Väggarna har en liggande bred pärlspontpanel, målad i en ljus grön kulör. Dörr- och fönsterfoder är profilerade. Innanfönstren är sekundära och har dålig passform. Rummets senaste funktion är oklar.

Rum i bottenvåningen med gjutet golv och liggande pärlspont på väggarna

Sekundära golv ersätts med trägolv. Det gjutna golvet i bottenvåningen bilas upp och ersätts.

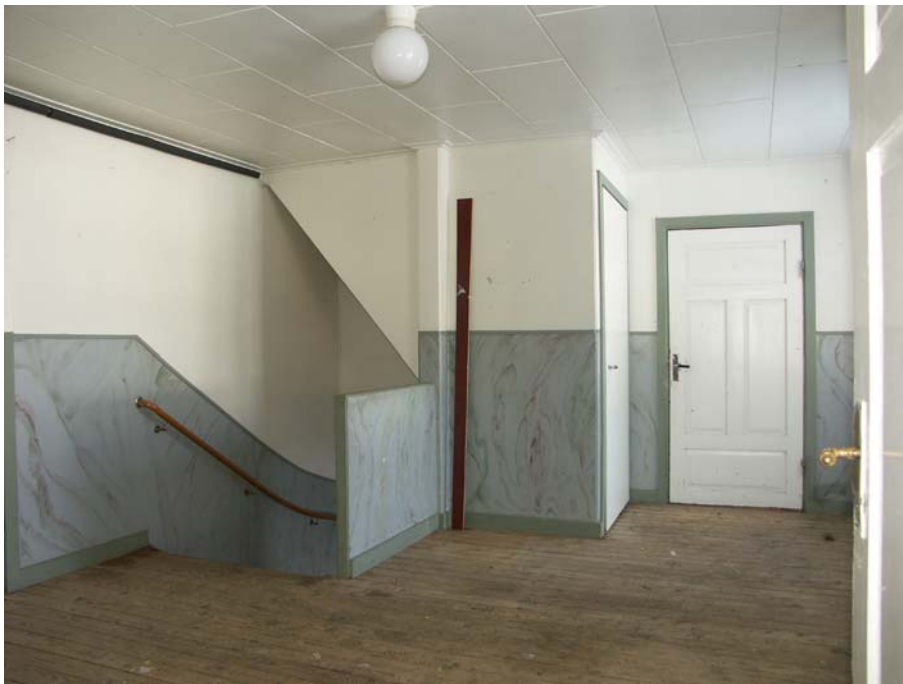
Trapphusets skivor med marmoreringsmålning fortsätter upp i den förmodat sekundära trapphallen. Rummet har sekundära golvlister och fönsterfoder, medan dörrarna in till lägenheterna är av en typ som var vanliga under 1800-talets andra hälft. Innertaket har en skivtäckning.

Sekundär trapphall på övervåningen, med dold trappa upp till vinden

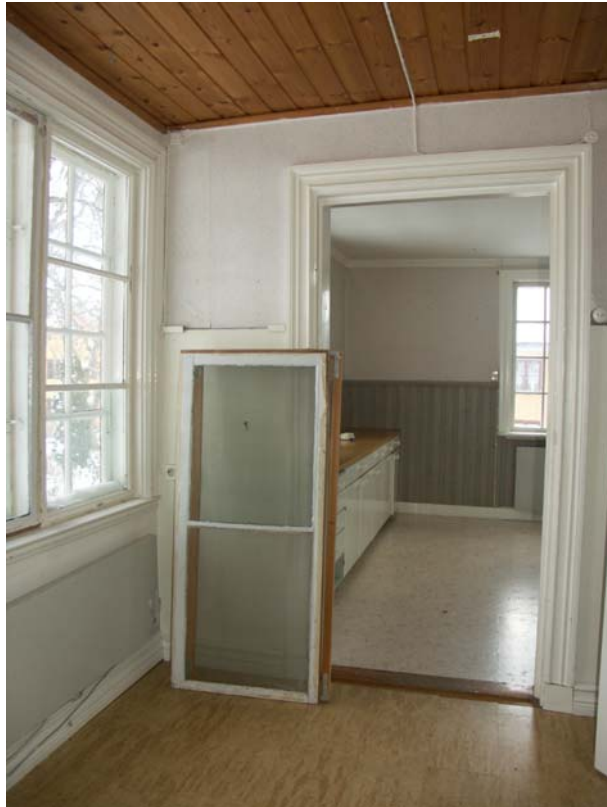
Hall med kök i bakgrunden, bevarade profilerade fönster- och dörrfoder

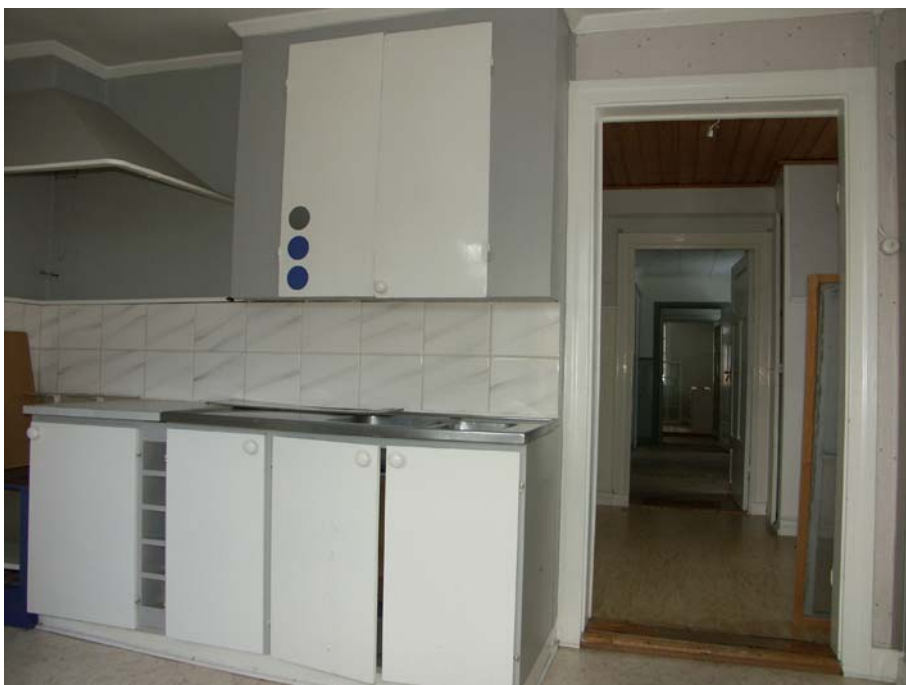
Den sekundärt sammanslagna lägenheten består av hall med badrum innanför, kök och två rum. Köket innanför långsidan mot öster och gaveln mot söder har en inredning från 1980/1990-tal avseende skåpfronter och tapeter. En spiskåpa i plåt finns bevarad.

Köket med spiskåpa i plåt i det inre hörnet, hall och trapphall i bakgrunden

De i fyra av köken befintliga spiskåporna i plåt tas bort.

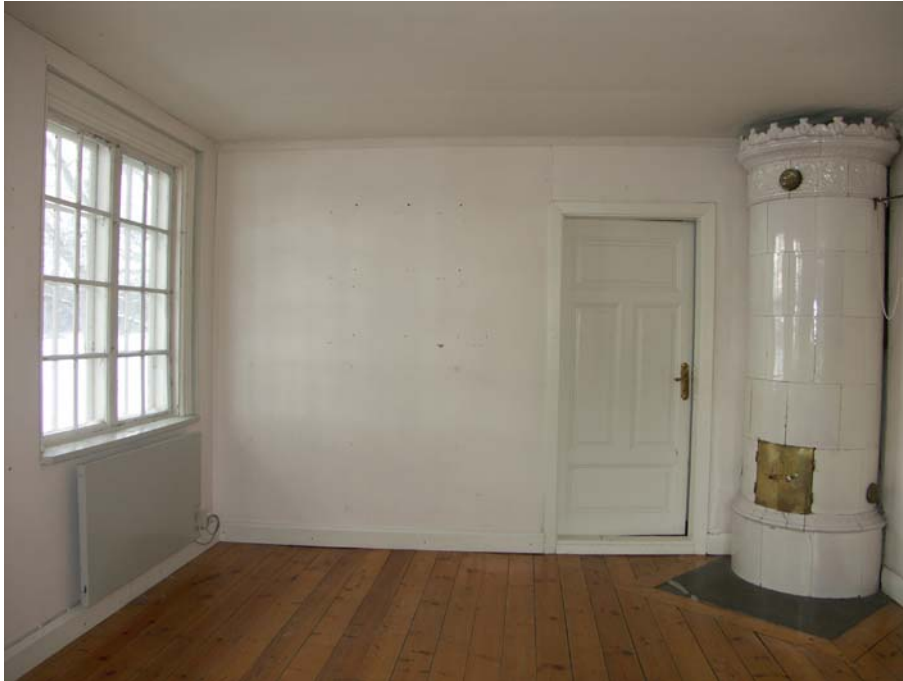
Rummet innanför gaveln mot söder och långsidan mot väster har en rund vitglaserad kakelugn med krönsims. Framför kakelugnen ligger en kalkstensplatta. Trägolvet är frilagt. Innerväggarna är tilläggsisolerade.

Rum med kakelugn innanför köket och långsidan mot väster

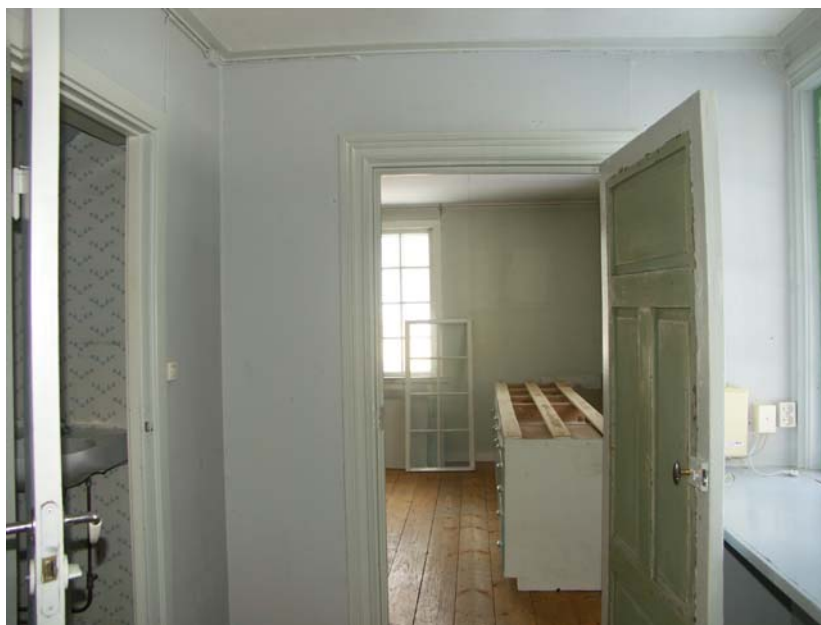
Hall med kök i bakgrunden, bevarade profilerade fönster- och dörrfoder

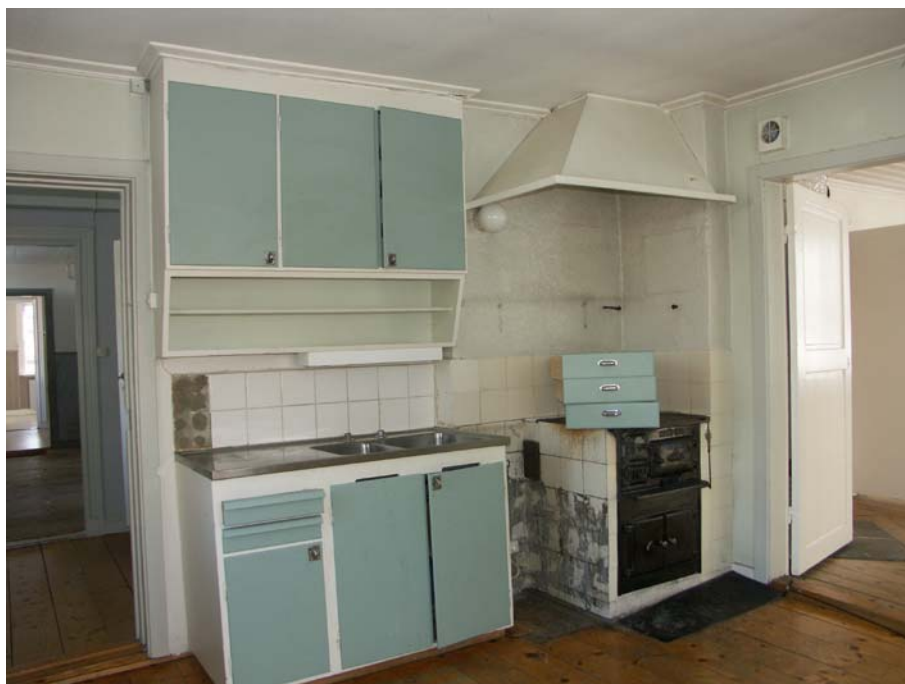
Köket innanför långsidan mot öster och gaveln mot norr har en 1950-talsinredning. Järnspisen är av fabrikat Idun No 1. Över spisen sitter en spiskåpa i plåt. Fönstren har sekundära fönsterfoder.

Kök innanför gaveln mot N med järnspis och spiskåpa i det inre hörnet

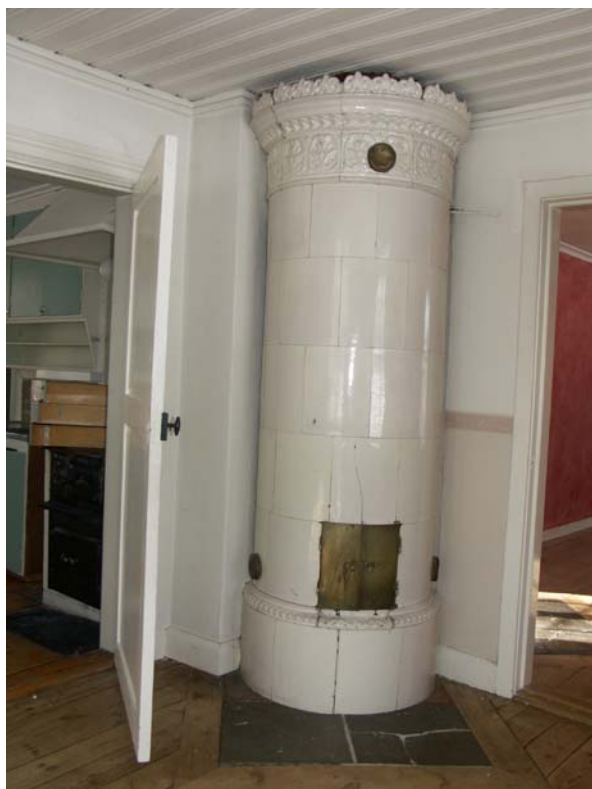
Rummet innanför norra gaveln och västra långsidan har en rund vitglaserad kakelugn med profilerad krönsism. Framför kakelugnen ligger en kalkstensplatta. Trägolvet är frilagt.

Yttre rum med kakelugn och frilagt trägolv

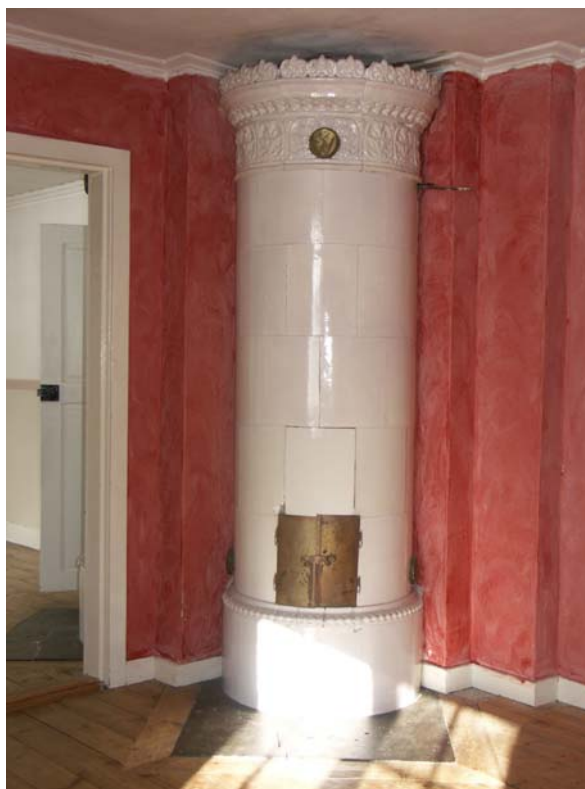
Det inre rummet innanför långsidan mot väster har samma kakelugn som det yttre rummet. Rummet har sekundära fönsterfoder.

Inre rum med kakelugn och frilagt trägolv

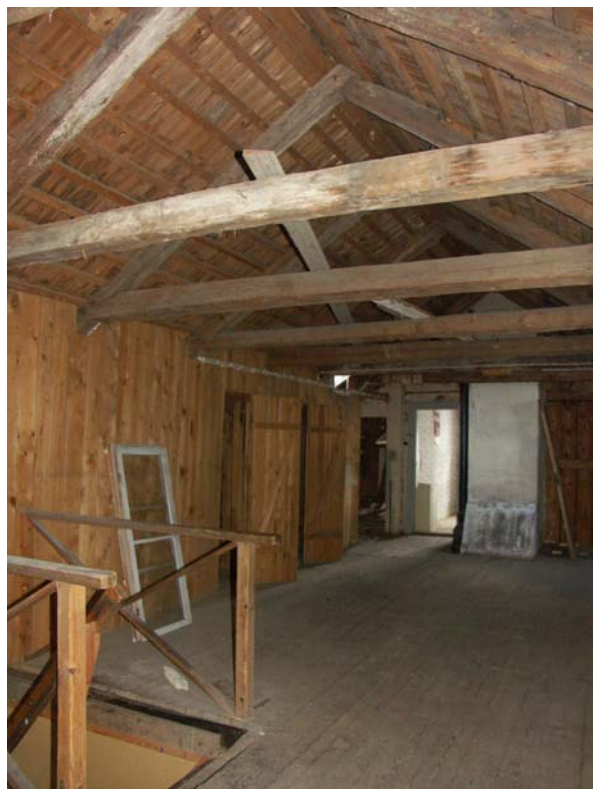
Vindsvåningen nås via en trappa innanför en dörr i övervåningens trapphall. Vinden är öppen och oinredd i dess centrala parti. Takkonstruktionens takstolar och stickspånstaket är väl synliga från vinden, och tycks vara i god kondition. Mindre fönster finns infällda i takfallen.

Vindsåvåningen med takstolar och stickspånstak

En ombyggnad av byggnaden för bostadsändamål kräver ur brandskyddssynpunkt att en avskiljande gipsvägg sätts upp på vinden, från långsida till långsida. Ett isoleringsskikt med lösfiber planeras att läggas in på vindsgolvet. Vinden kommer därmed inte att bli tillgänglig, och trappan från övervåningen till vinden tas bort.

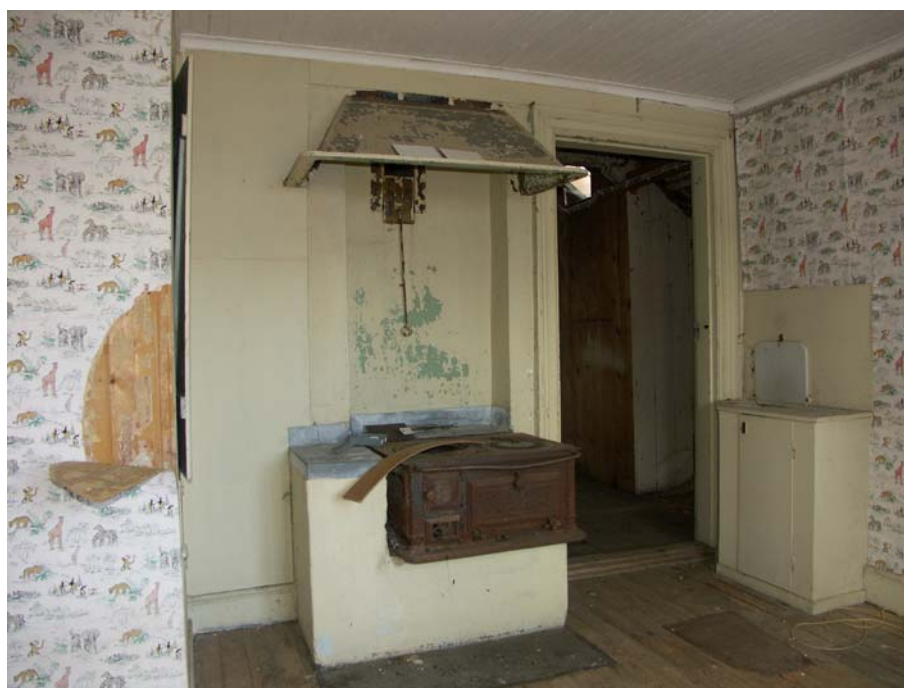
Innanför gaveln mot söder finns en inredd kammare. Kammaren är försedd med en järnspis av fabrikat Skoglund & Olson Gefle, och en rund vask med toalettskåp. Väggar och tak är försedda med en smal pärlspontpanel. Ovanpå väggarnas panel sitter en tapet med djurmotiv och tapetbård, förmodligen en barnkammartapet från 1940- eller 1950-talet.

Inrett spisrum i vindskammare innanför gaveln mot S

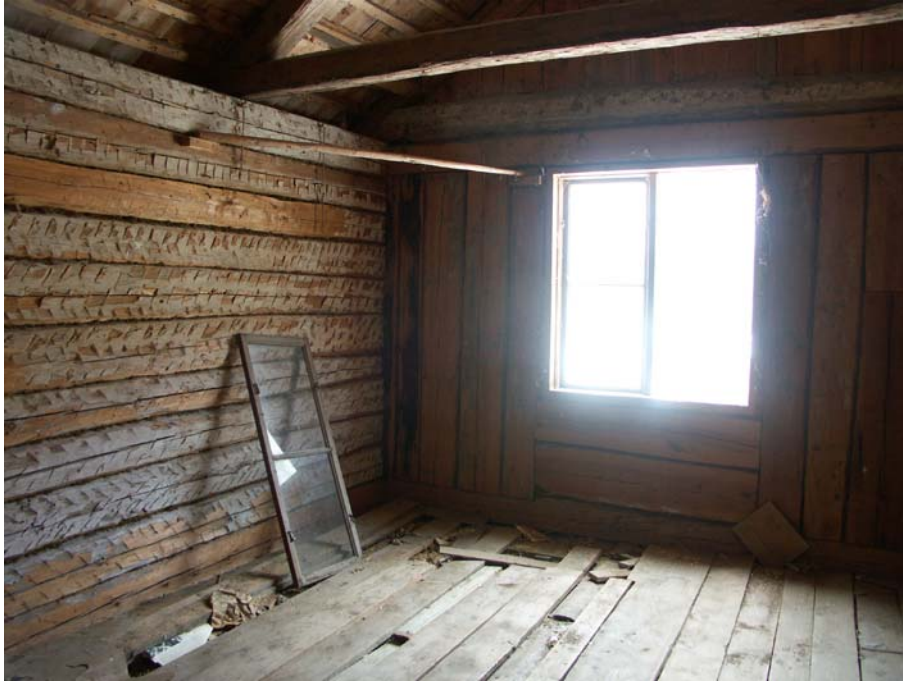
Ett möjligt embryo till inredd kammare finns innanför gaveln mot norr.

Oinredd vindskammare innanför gaveln mot N

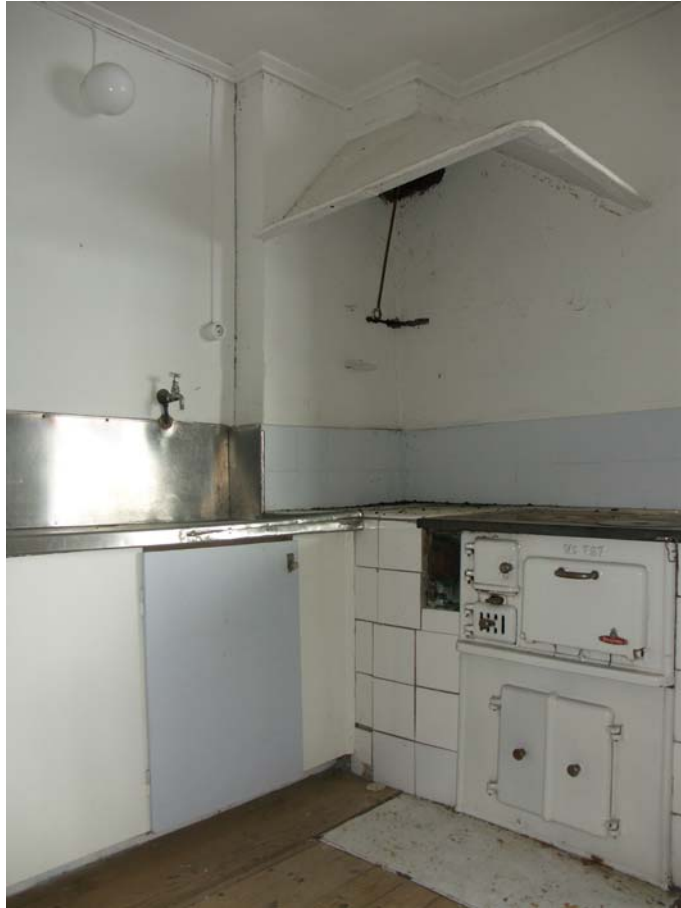
Via ytterdörren på byggnadens norra gavel nås en lägenhet i byggnadens bottenvåning. Köket ligger direkt innanför ytterdörren. Skåpinredningen och diskbänken med ho kan troligen dateras till 1930-talet. Den vitlackerade järnspisen är av fabrikat Husqvarna No 727, en modell som tillverkades på 1930-talet. Över spisen sitter en spiskåpa i plåt. Spismuren har kraftiga dimensioner.

Kök med inredning från 1930-talet

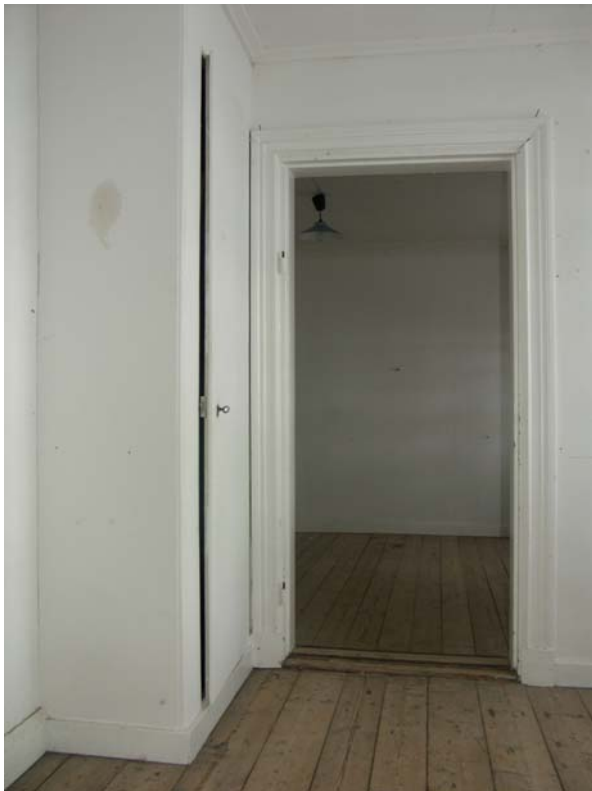
Köket har ett äldre trägolv, vilket är ilagat i anslutning till diskbänk och spis. Dörr- och fönsterfoder är profilerade. Ett blindfönster finns på kökets långsida mot väster och närmast gaveln mot norr.

Frilagda trägol i kök och rum, profilerade foder

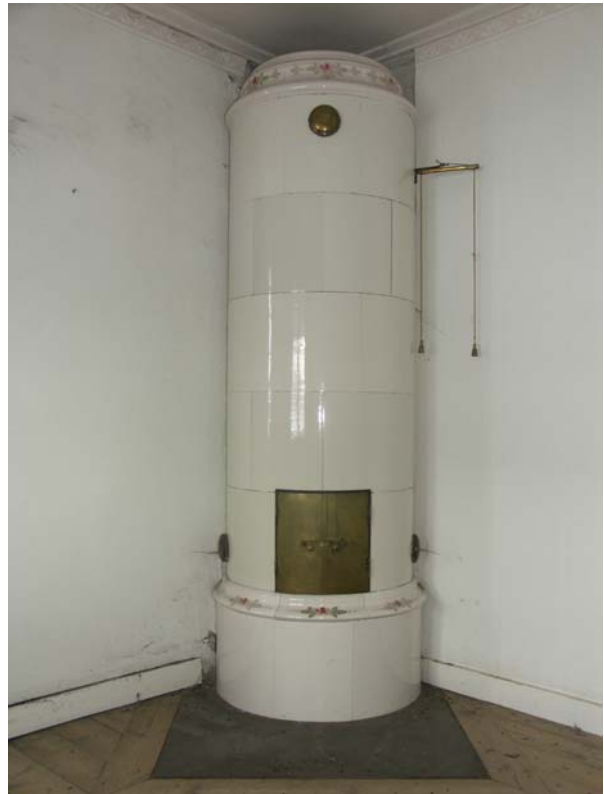
Rummet innanför köket har en rund vitglaserad kakelugn med stiliserat blommotiv. Mässingsluckorna är märkta A,J. Erlandsson Anderstorp. Rummet har sekundära golv- och taklister.

Vitglaserad kakelugn med stiliserade blommotiv

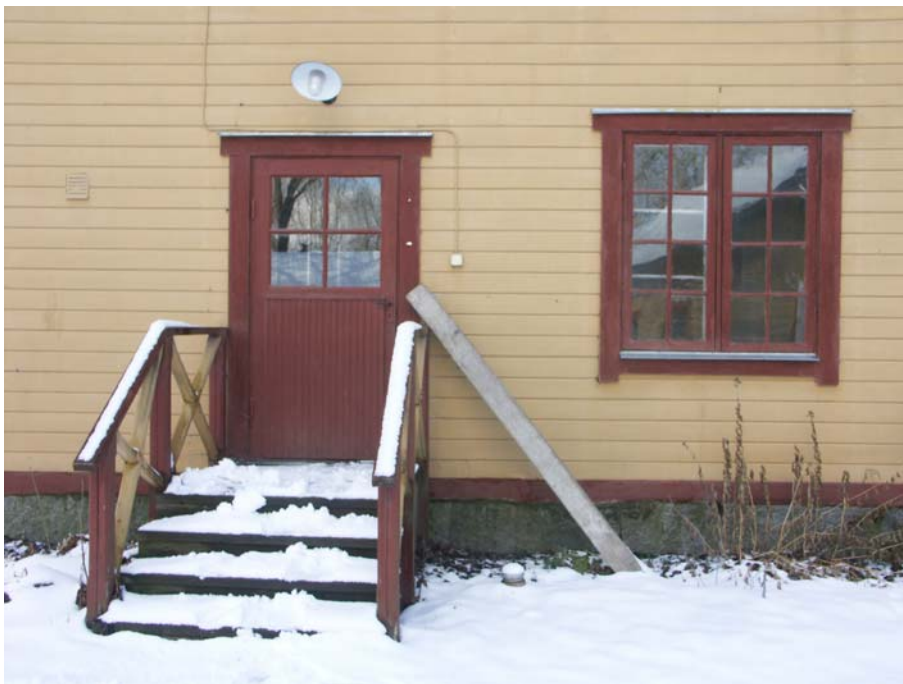
Dörr tillhörande Ingång B, och fönster som föreslås byta plats vid ombyggnad

I ytterväggens stomme byter befintlig Ingång B plats med befintligt fönster till höger om denna.
