ANTIKVARISK KONTROLLRAPPORT

Vänge kyrka

FASADRESTAURERING AV VÄNGE KYRKA, VÄNGE SN, UPPSALA KN

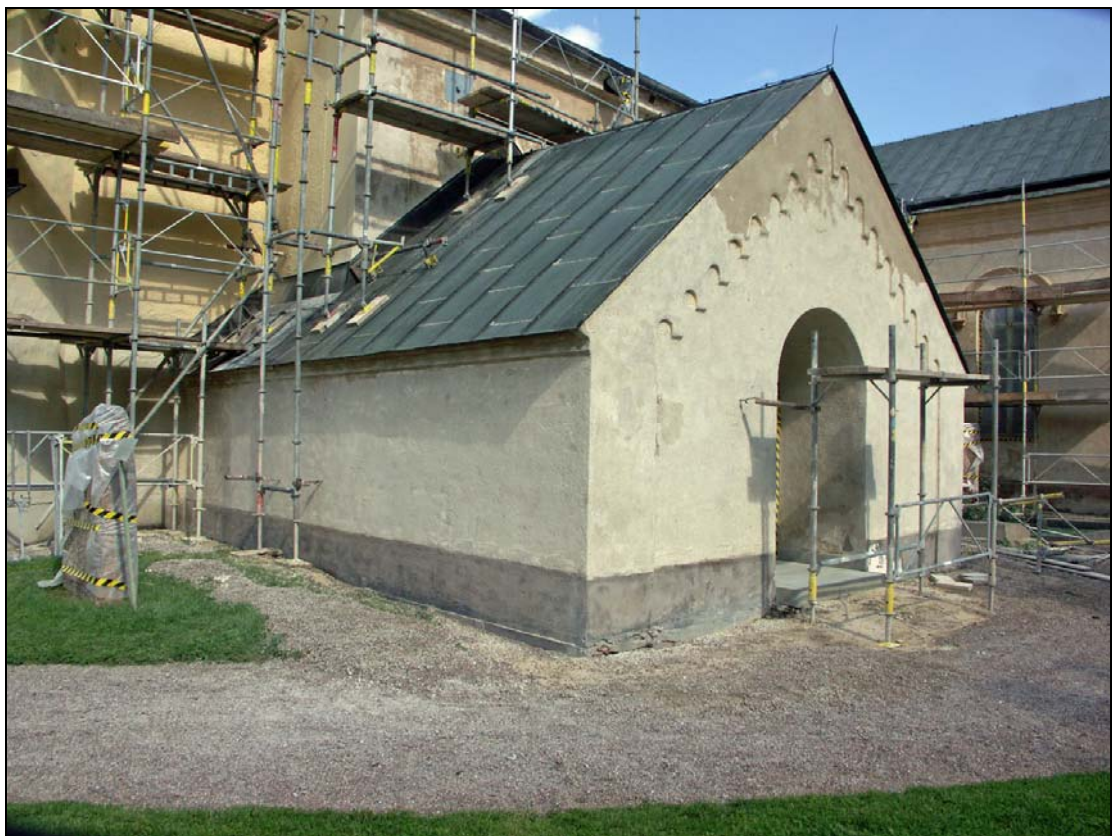
Omslagsfotografi: Vapenhuset under rengöring
Foto: Per Lundgren, Upplandsmuseet 2008

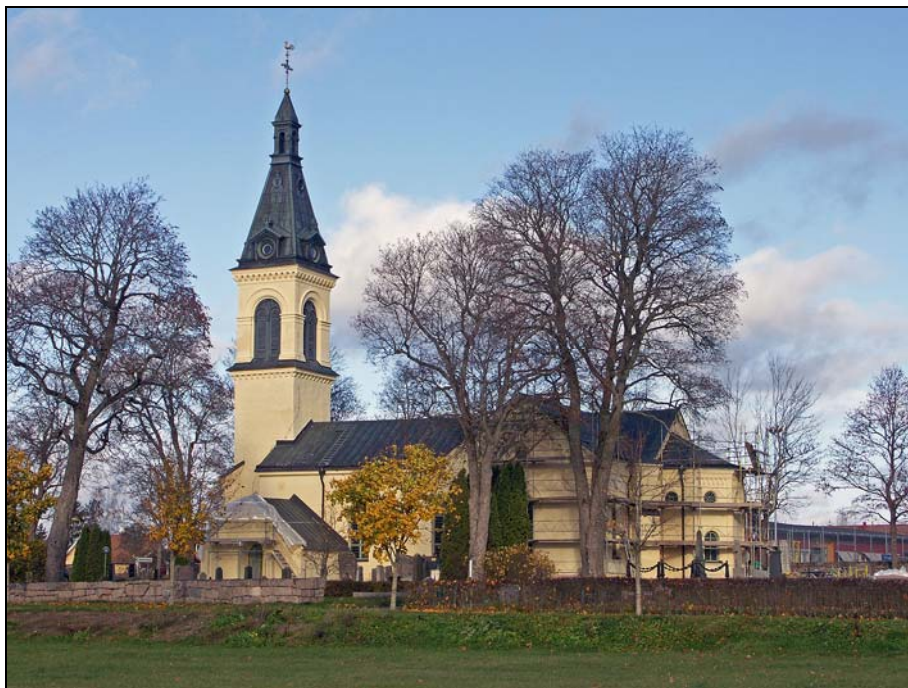
Vänge kyrka efter fasadrestaurering

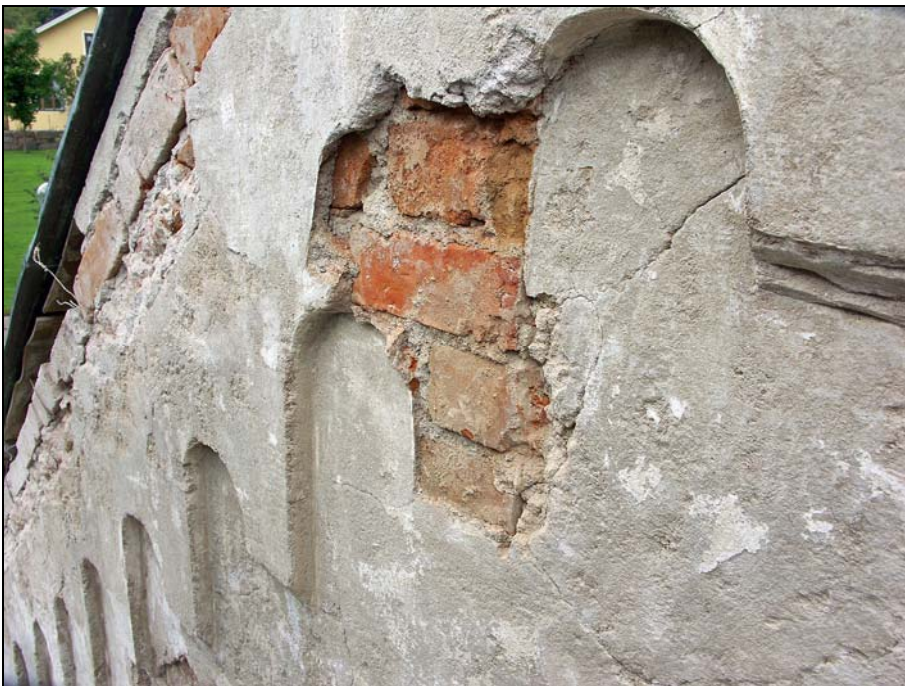
Vapenhusets gavelspets efter rengöring.

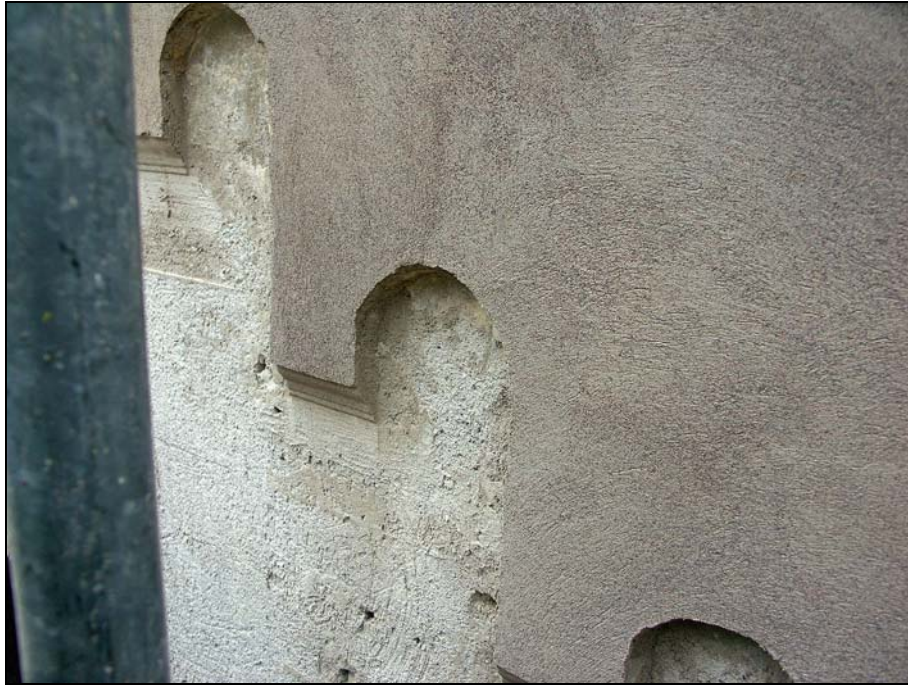
Vapenhusets gavelspets. Ny putsad rundbågefris med profilerad nederkant likt befintlig har utförts på skadade partier.

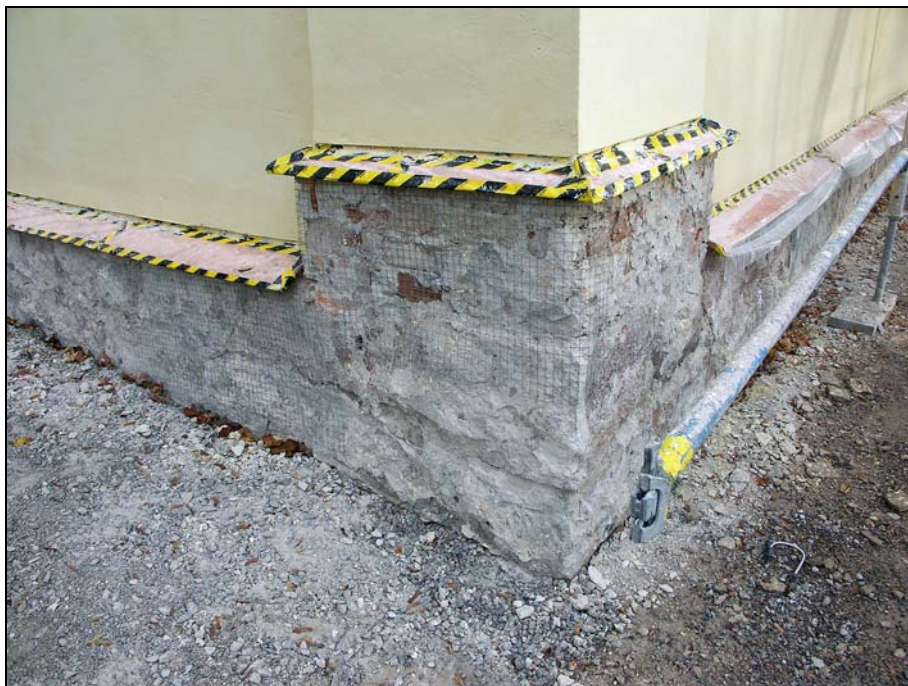
Sockeln vid kyrkans sydöstra hörn efter friläggning, utförande av kopparavtäckning samt nätning.

- Sedan tidigare har det varit problem med sockeln kring den östra delen av kyrkan. Putsen har inte suttit fast och olika försök med hårda putsbruk har gett mindre tillfredsställande resultat. Mot bakgrund av detta utfördes en kopparavtäckning av sockeln. Efter rivning av befintlig puts utfördes ny putsning med hydrauliskt kalkbruk på en nätning.

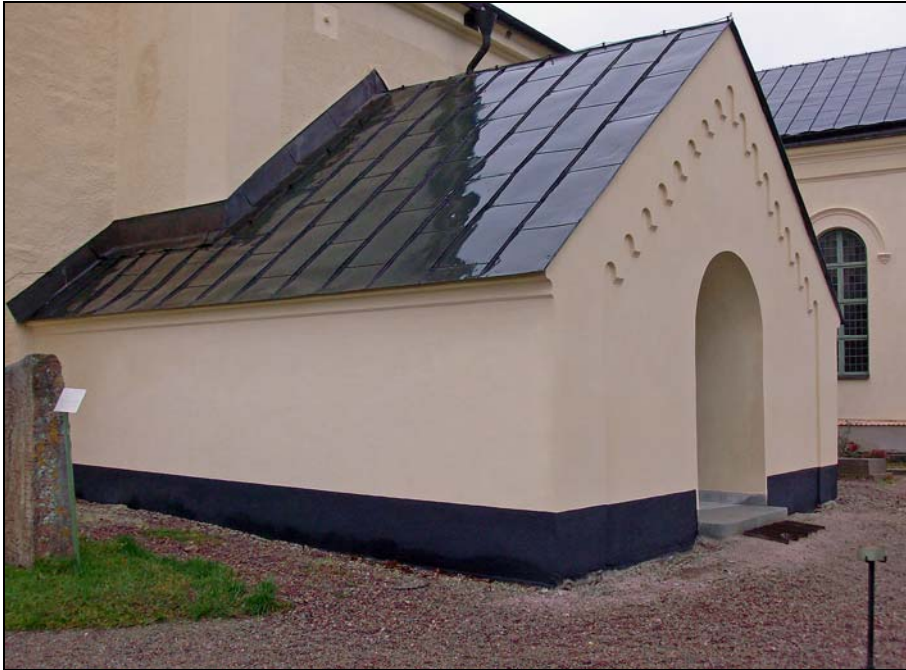
Vapenhuset efter genomförd restaurering.

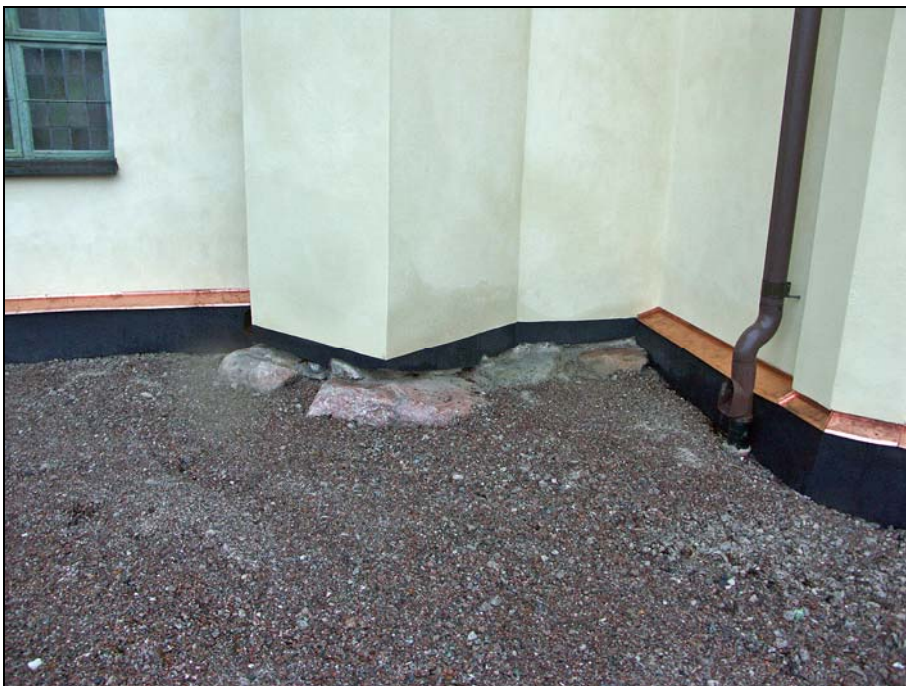
En av strävpelarna i den östra delen av kyrkan står på synliga grundstenar. Putsning utfördes med något släpp från grundstenarna.

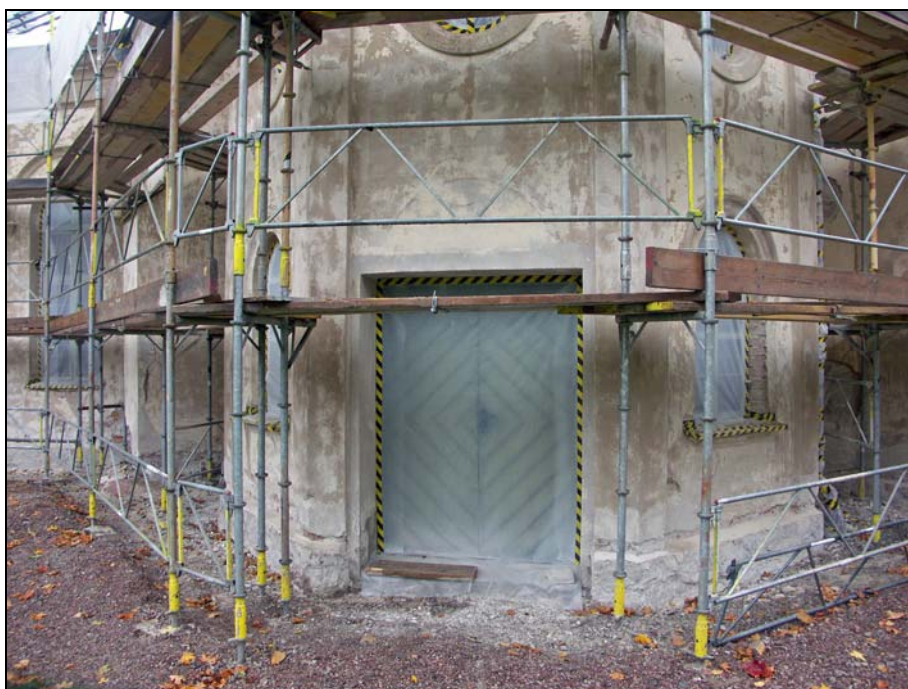
Ovanför dörren syns spåren efter det rundbågiga fönster som ursprungligen fanns här. Fönstret hade samma utseende som de som skymtar till höger respektive vänster om dörröppningen.

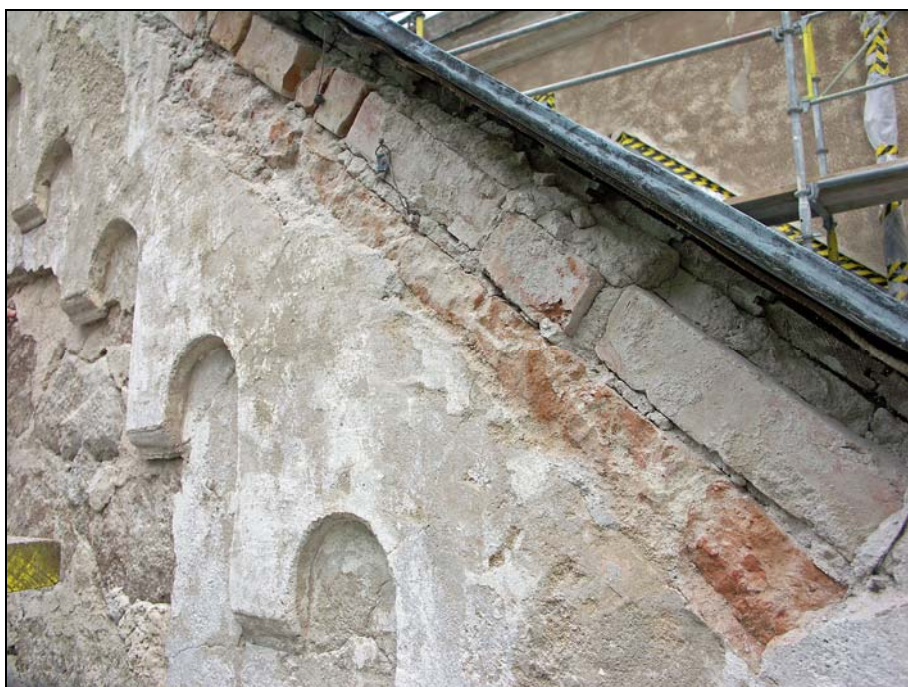
Efter rengöring och nedknackning av lös puts kunde man se spår efter ombyggnaden av vapenhuset som innebar en förenkling av den nyromanska putsarkitekturen.

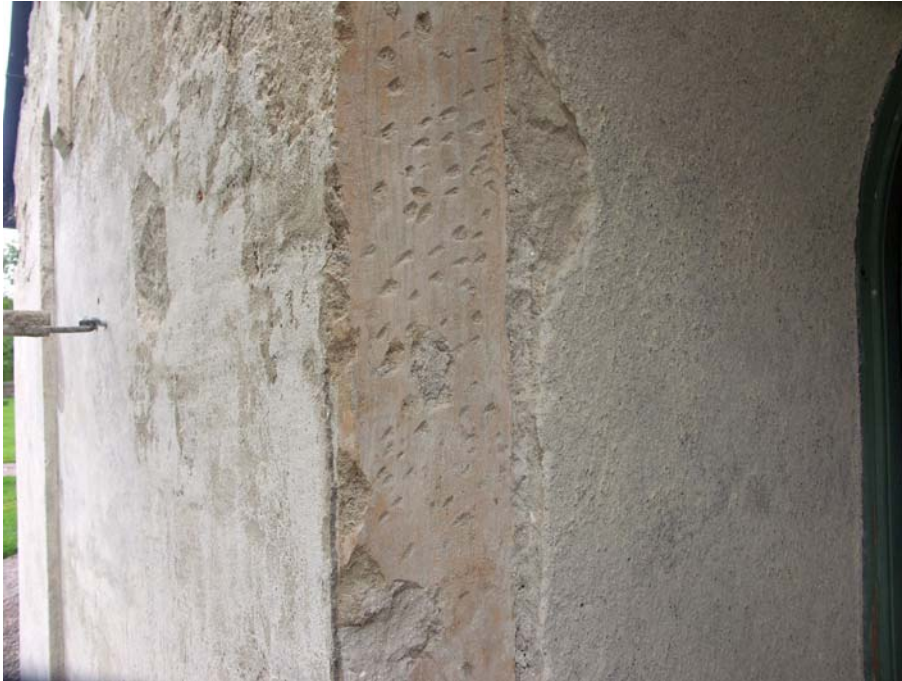
*Vapenhuset port
hade tidigare en
slätputsad om-
fattning, avfär-
gad i en ljus
gulröd färg*
