# Schakt i Uppsala

Nedläggning av optokabel 2007 & 2008

RAÄ 88  
Uppsala  
Uppland

Upplandsmuseets rapporter 2009:15  
ISSN 1654-8280

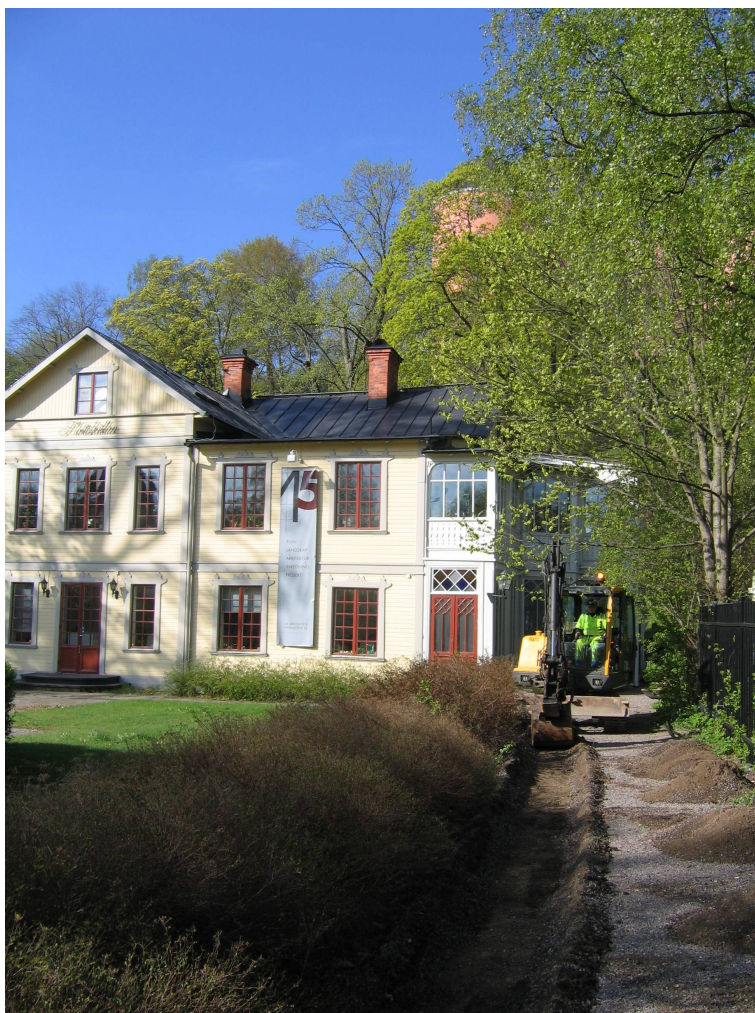
Figur 7. Schaktning in mot Slottskällan. Foto Joakim Kjellberg, Upplandsmuseet.

Under sommaren 2007 kallades arkeologer från museet till kvarteret Trädgården där man vid schaktningarna iakttagit en tegelkonstruktion vid Engelska villan. Det visade sig vid besiktning att lagret med mycket tegel sannolikt tillkommit vid byggnation av villan. Även i samband med upptagande av tryckgropar för tryckning under Slottsgränd skedde en besiktning. Nästa övervakning var i samband med schaktningar från Nedre Slottsgatan till Slottskällan (fig 7). På denna sträcka schaktades det med ett djup av 0,5 m och en bredd av 0,5 m. I schaktet frkrom 0,4 m omrörda jordmassor med enstaka tegel. Under det spår efter att odlingslager, troligen sentida.

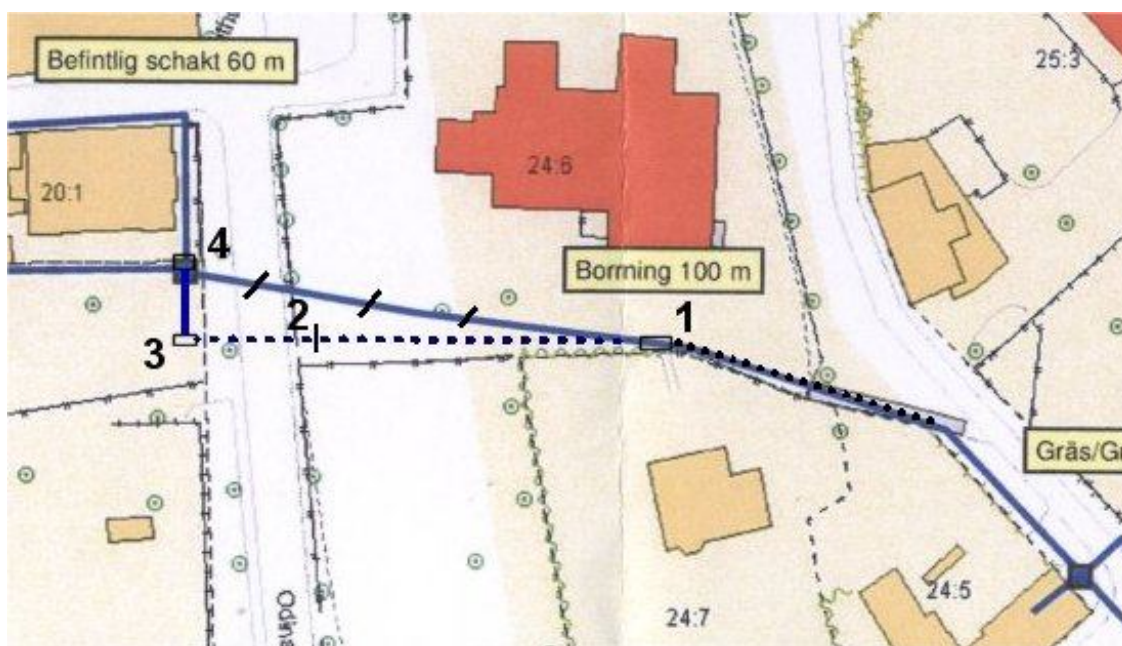
Under december 2008 övervakades arbetet utanför Trefaldighetskyrkan (fig 8). Den streckade linjen visar var borrning under jord skedde. Vid punkt nr 1 schaktades för en borrr grop. Gropen var 3,5 m lång, 1 m bred och ett djup av 0,6 m under mark. Endast lösa benrester påträffades i gropen och dessa samlades in för att i samband med igenläggning återplaceras i gropen (fig 9).

Figur 8. Utsnitt ur figur 6 visande iakttagelser söder om Trefaldighetskyrkan. 1. Borrgrop. 2. Stopp vid borring. 3. Borrgrop. 4. Kopplingsgrop. Streckad linje visar var borrningen ägde rum.

I samband med borrhningen mellan punkt 3 och 1 visade det sig att borren stoppade på hårt material vid punkt 2 på kartan. Detta skedde på ett djup av 1,3 m under mark. Vid sänkning ner till 1,7 m under mark genomfördes borrhningen utan stopp. Vad som orsakade detta stopp är svårt att avgöra. Eventuellt skulle det kunna röra sig om en byggnad med källare.

Vid punkt 3 togs den övre borrhgropen upp. Direkt under gruset fanns spår efter ett par större stenar som kan ha utgjort rester efter en husgrund från senare tid.

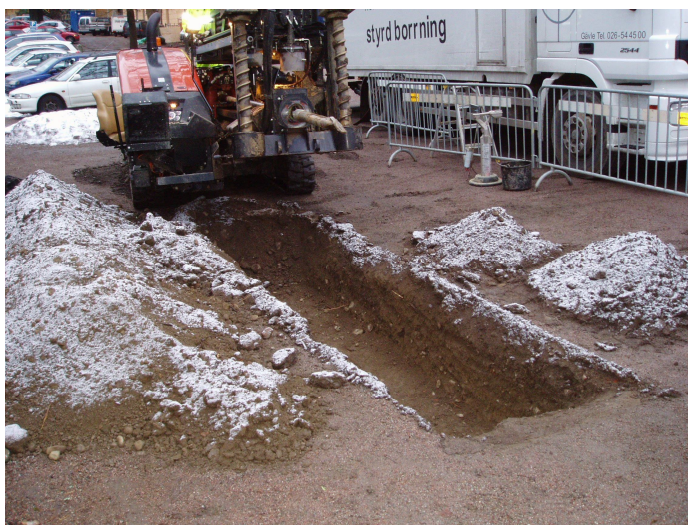
Figur 9. Borrgropen söder om Trefaldighetskyrkan. Foto Bent Syse, Upplandsmuseet.

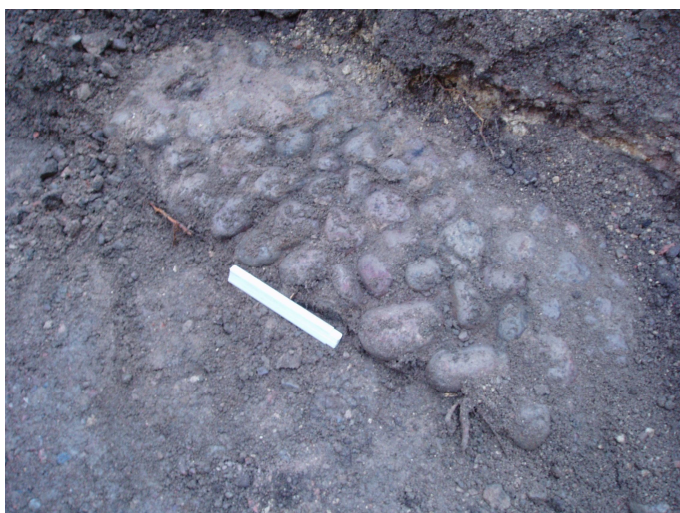
I hörnet mot Lindska skolan togs ett schakt upp för en kopplingslåda. I denna framkom ett parti med lagda stenar. Gropen var 1,5 m bred, 2,5 m lång och hade ett djup av 0,8 m under mark. Stenläggningen låg 0,7 m under mark. Den bevarade ytan var 1,2 m lång med en bredd av 0,4 m. Stenarna var relativt små 0,05 x 0,12 m i diameter. Den var vällagd och hade en jämn yta där inga stenar stack upp över de andra. Över stenarna fanns ett ca 0,1 m tjockt lager med kalkbruk. I resten av gropen fanns det sentida fyllning av myllablandat grus och sand med inslag av tegel (fig 10-11).

Figur 10. Foto över stenläggningen i kopplingsgropen, punkt 4 på figur 8. Foto Bent Syse, Upplandsmuseet.
