Arkeologisk schaktningsövervakning

Kvarteret Rosendal

Bebyggelse lämningar från historisk tid
under Rosendals matsalar

Upplandsmuseets rapporter 2009:26
ISSN 1654-8280

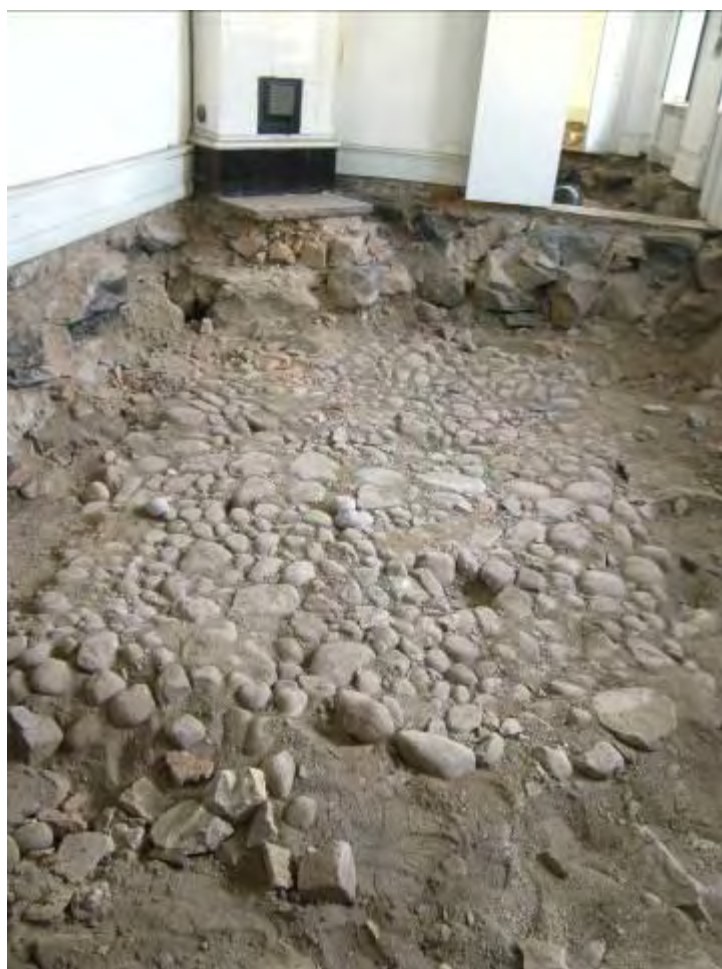
Omslagsbild: Stenläggningen i Rum 3. Foto Linda Qviström, Upplandsmuseet.

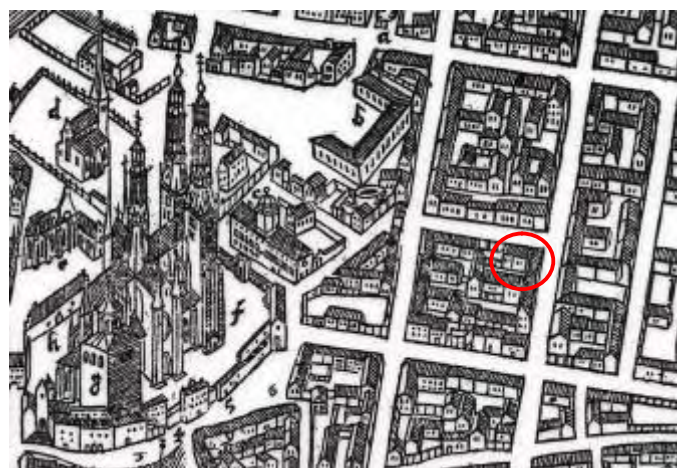
Figur 2. Utsnitt ur Olof Rudbecks huskarta, tryckt i Atlasbladet till Atlantican. Det aktuella området markerat med röd ring.

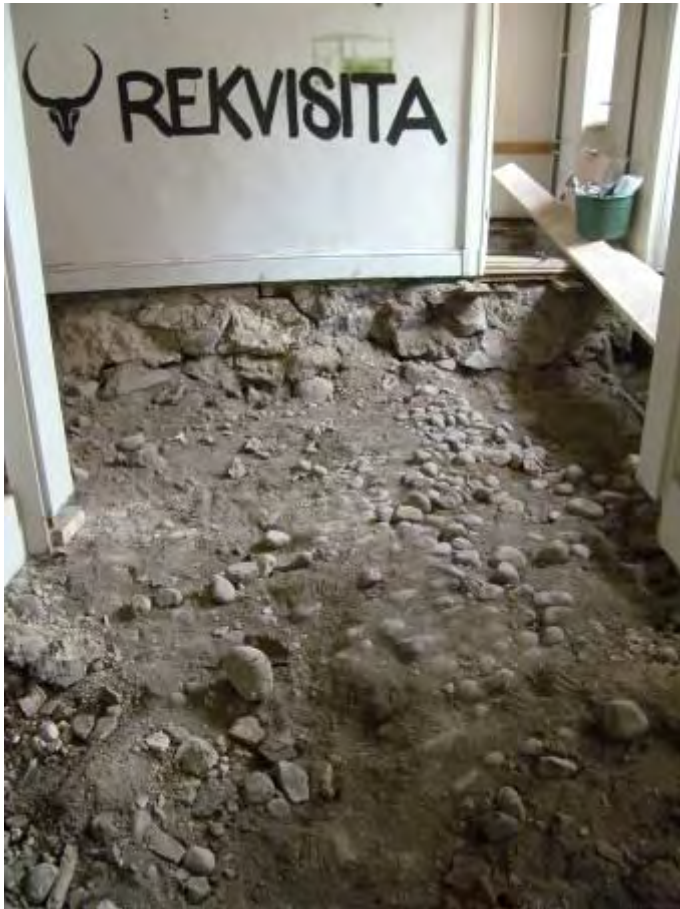
Ungefär 0,6 m under den senaste golvnivån fanns det rester av en kullerstensläggning. Denna löpte i ett stråk i öst-västlig riktning och tycks ha täckt större delen av rumsytan men saknade ursprungliga avgränsningar. Enstaka större stenar fanns dock längs rummets östra kant vilket möjligen skulle kunna tolkas som att det här funnits en avslutning. Den ojämna, stenlagda ytan fortsatte ut i utrymmet utanför toaletterna (se planritning, figur 3).

Figur 4. Den stenlagda ytan i rum 1 fortsatte ut i korridoren utanför toaletterna. Bilden är tagen från korridoren, in mot rum 1.

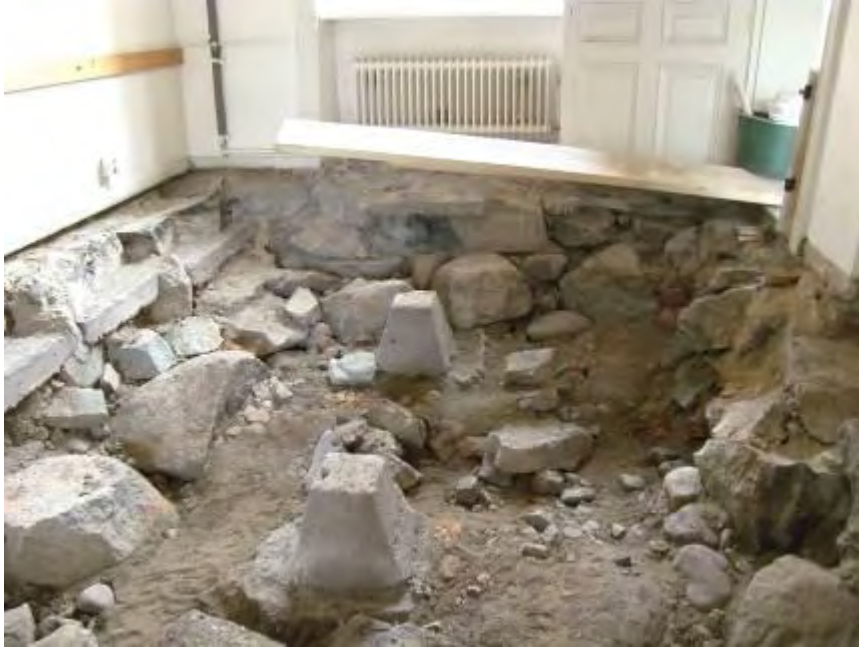
Ungefär 0,5 m under den senaste golvnivån fanns spår efter en kullerstenläggning (4 på planritningen, figur 3). Den utbredning som är inritad på planritningen är en uppskattning utifrån förekomsten av sättsand med stenavtryck. Avtrycken visade att stenarna varit ca 0,1-0,2 m stora. Stenläggningen/sättsandlagret tycktes inte ha några ursprungliga begränsningar bevarade. Under sandlagret, som var något lerblandat och hade inslag av tegelflis och grus, tittade ett mörkt, sotigt lager fram med gott om tegel och kol, möjligen ett brandlager.

Figur 5. Rum 2 från tröskeln till rum 3. Längs väggarna syns stenfoten till det stående huset. Till höger, invid stenfoten, ligger tre stenar som har ingått i den borttagna stenläggningen.

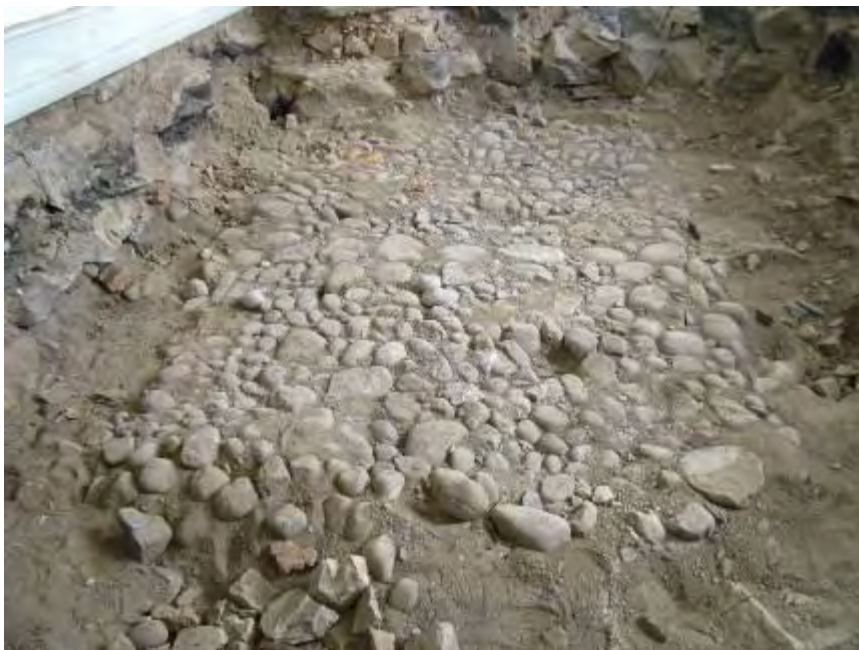
Figur 6. Stenläggningen i rum 3. Kortet är taget från öster.

Ungefär 0,7 m under den senaste golvytan fanns en kullerstenläggning bevarad (1 på planritningen, figur 3). Denna upptog större delen av rummet och bestod till största delen av 0,05-0,10 m stora stenar. I mitten av stenläggningen fanns en rad av större stenar, 0,20-0,25 m stora. Möjligen var den västra och norra kanten av stenläggningen delvis ursprunglig. Kanterna var bitvis jämna och stenarna här något större. Vid den norra kanten låg en större sten, ca 0,5 m stor, och intill denna hålet efter ytterligare en sten. Möjligen kan man tänka sig att detta är rester efter en syllstensrad. Under stenläggningen skymtade något lerblandad sättsand. På två ställen fanns hål i stenläggningen som liknade stolphål (2 och 3 på planritningen, figur 3). Möjligen har det här stått stolpar som använts vid byggandet av det befintliga huset.

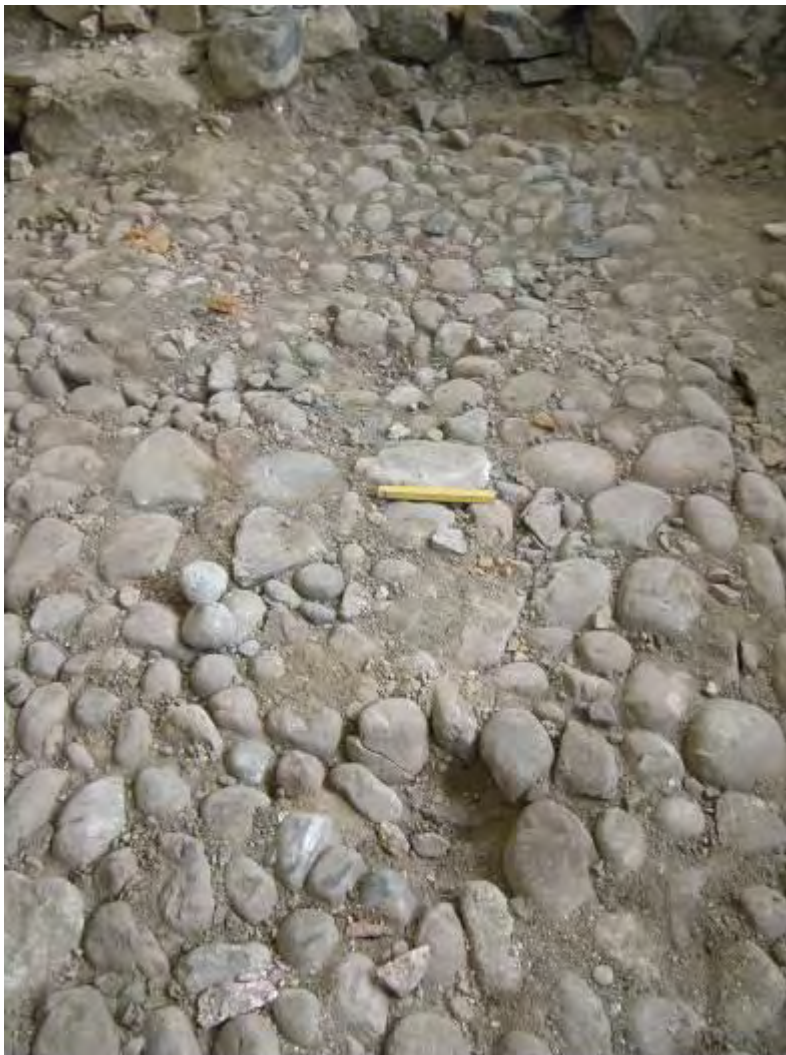
Figur 7. Två hål, kanske efter stolpar, syntes i stenläggningen i rum 3. Möjligen har stolparna använts i samband med att det nuvarande huset byggdes.

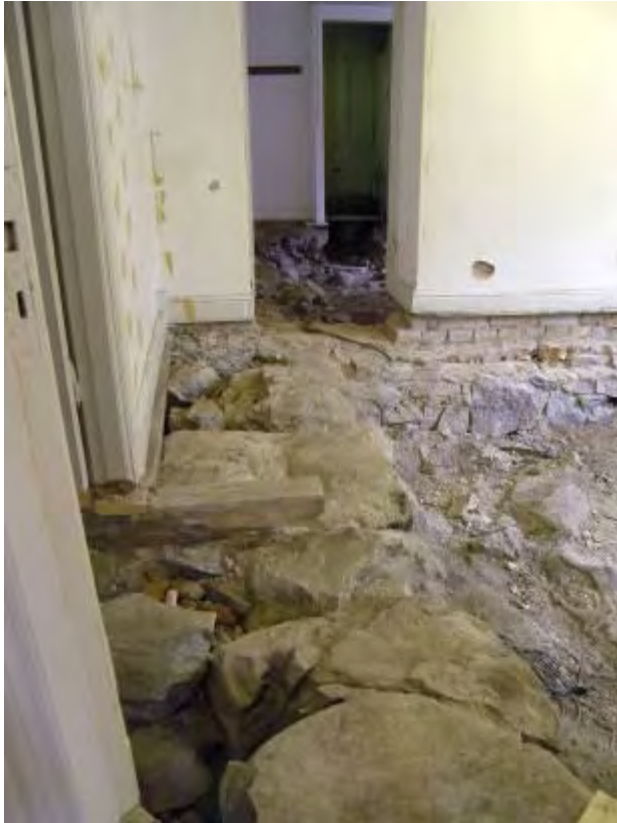
Längs den östra väggen i rum 6 fanns rester efter en grundmur. Ovanpå gråstensfundamentet syntes på ett ställe rester efter en påmurad tegelmur (se foto, figur 9). Möjligen har muren ingått i en äldre, murad byggnad på platsen. Det kan dock inte uteslutas att det rör sig om en nu rivna mur som ingått i den stående byggnaden.

Figur 8. Längs den östra väggen i rum 6 fanns ett murfundament, antingen från en äldre byggnad eller från en rivna innervägg.

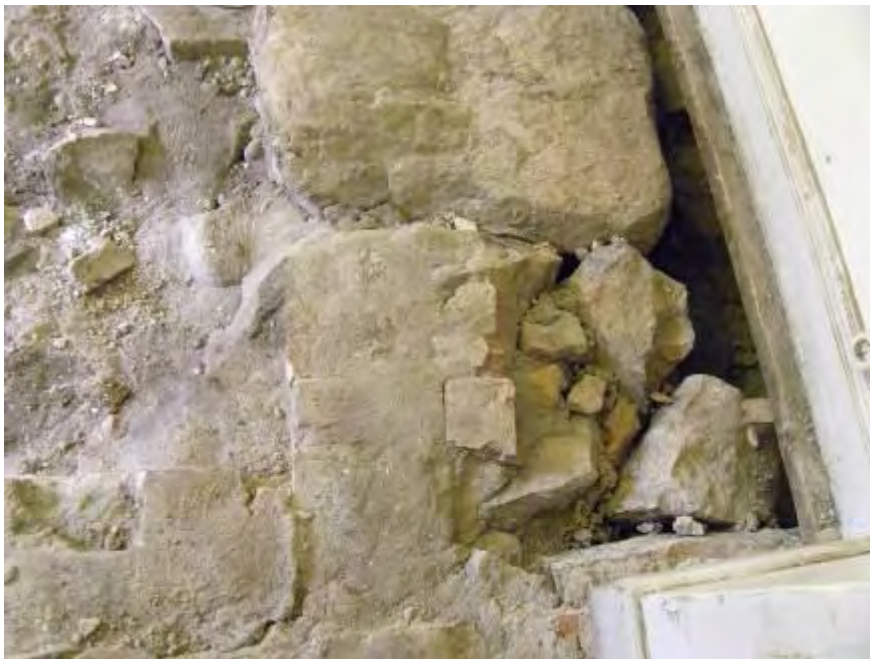
Figur 9. På några ställen fanns spår efter fastmurad tegel på murfundamentet i rum 6.

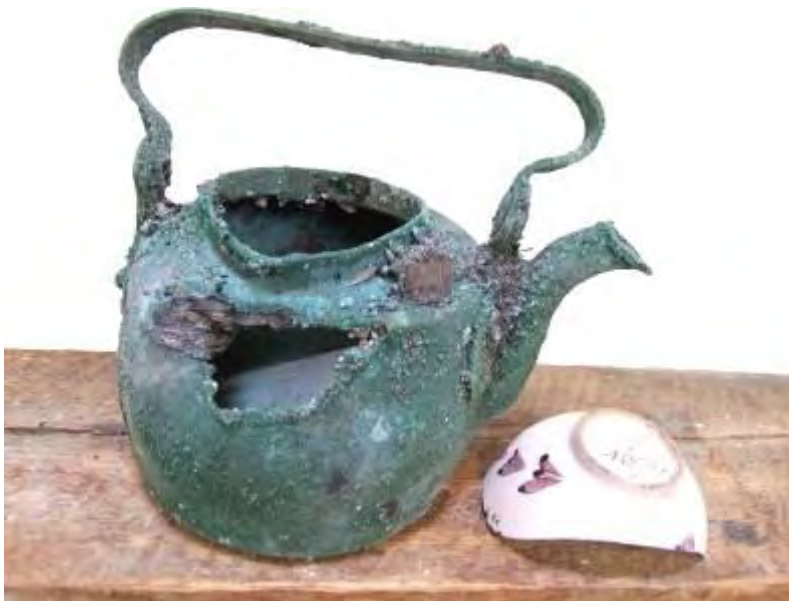
Figur 11. Kaffekanna och kopp, funna i det utrymme som kallas Garderob på planen. Kannan har ej tillvaratagits.

Omkring 0,4 m under den senaste golvnivån framkom en kullerstenläggning som täckte hela golvytan i garderobsutrymmet. Stenarna var runt 0,1 m stora och satta i homogen, lerig sättsand. I garderobsutrymmets västra hörn sluttade den stenlagda ytan något. Här fanns också inslag av tegelkross i stenläggningen. Längs utrymmets sydvästra sida fanns en stensatt ränna i stenläggningen. Stenarna var här större, omkring 0,2-0,3 m, och hade flat ovansida. I mitten av rännan var stenarna något mindre. Rännan låg ungefär 0,05 m lägre än den övriga stenläggningen. Troligen har den fungerat som avrinningsränna.

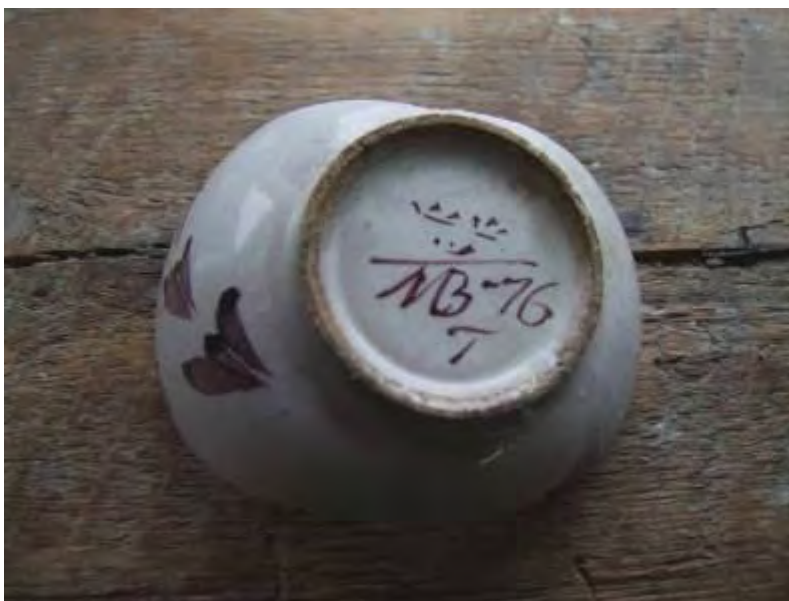
Figur 12. Fajanskopp från Marieberg, andra delen av 1700-talet.
