Domkyrkoplan

Belysningsarbeten vid Domkapitelhuset och S:ta Barbaras kapell

RAÄ 88:1
Domkyrkoplan
Uppsala
Uppland

Upplandsmuseets rapporter 2009:35
Arkeologiska avdelningen

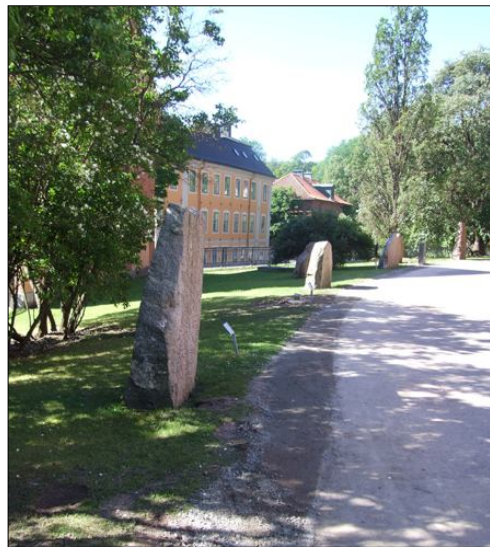
Figur 3. Runstenar uppställda på domkyrkans östra sida. Schaktet var tänkt att ligga där runstenarna står, vilket skulle ha medfört ett omfattande flyttnings- och fundamenteringsarbete. Detta undveks genom ny sträckning för schaktet. Foto mot sydväst av Anna Ölund, Upplandsmuseet.

Det fanns en önskan från exploatörens sida att de befintliga asfalterade gångvägarna runt kyrkan inte skulle beröras av ledningsschakten, som istället skulle läggas på gräsytor. På domkyrkans östra sida finns sammanlagt sju runstenar uppställda på gräset intill den asfalterade gångvägen (nr U929, U933, U934, U935, U931, NF 1975:17 och NF 1975:18). Det är dessa runstenar som länsstyrelsen i sitt beslut lämnat tillstånd att temporär flytta. På 1970-talet ställdes dessa stenar på plats och fästes med ståldubb i gjutna betongfundament, vilket framgår av en redogörelse kring domkyrkans restaurering (Uppsala domkyrkas restaureringskommitté 1977). För att bedöma risken med tätt intilliggande schaktningsarbeten grävdes en provgrop vid två av runstenarna (NF1975:18 och U934). Runstenarna uppfattades som relativt klena fundamenterade i gjutna klumpar och det bedömdes som riskabelt att schakta intill dem. Istället kom schaktet att läggas utmed den asfalterade gångvägen,

något närmare kyrkan än planerat. På detta sätt undveks ett omfattande arbete med flyttning och fundamentering av runstenarna.

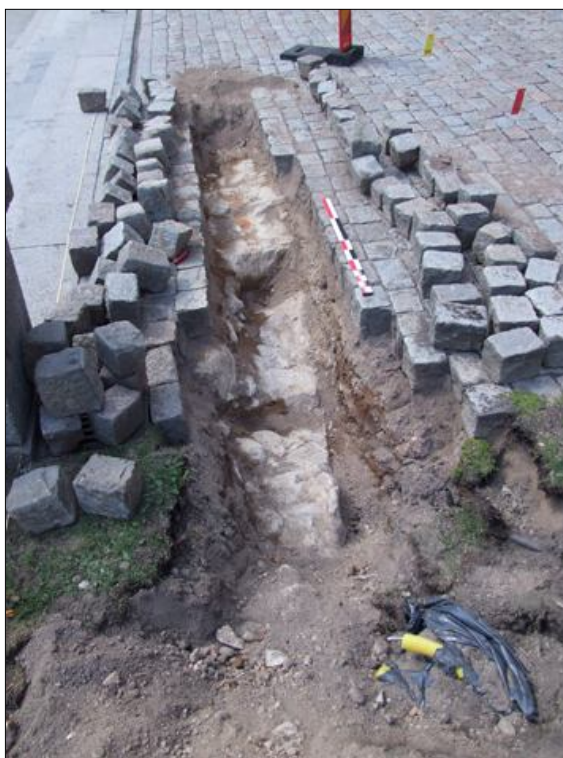
Figur 5a och 5b. Fotot visar schaktet framför domkyrkans södra portal där det framkom rester efter en murbruksbemängd gråstensmur. Muren är sannolikt domkapitelhusets norra mur. Fotot taget mot väster av Anna Ölund, Upplandsmuseet. Planritningen 5b visar en renritning med över samma murparti.

Vid trappan som löper från Biskopsgatan och upp mot den södra portalen påträffades murrester i schaktet. Lämningarna framkom under den stenbelagda yta som leder fram till den södra portalen. Direkt under stenläggningen fanns ett tunt sandlager på ca 0,05 m och under detta framkom murresterna. Muren låg alltså ca 0,15 m under nuvarande stenläggning. I schaktet som var 0,6 m brett syntes övre delen av en mur på en sträcka om 3,5 m och ca 0,5 m hög (figur 5a och 5b). Det synliga murpartiet utgjordes av kraftiga murbruksbemängda gråstenar. Av muren observerades två skift av gråsten där grävarbetet delvis skadat det övre skiftet i schaktets östra del. Stenarnas totala storlek liksom murens totala djup var ej möjligt att dokumentera. En ytterkant av muren var dock synlig, vilken löpte i närmast öst-västlig riktning med en liten dragning mot nordväst. Murens riktning stämmer väl överens med den inritade byggnadsmarkeringen på Hoffstedts karta från 1702 (figur 4). Muren utgör sannolikt det senmedeltida domkapitelhusets norra ytterliv. För att undvika att skada muren lades ledningsschaktet något längre norrut, närmare domkyrkans södra portal (figur 4). Efter dokumentation av muren lades gruset och stenläggningen tillbaka.

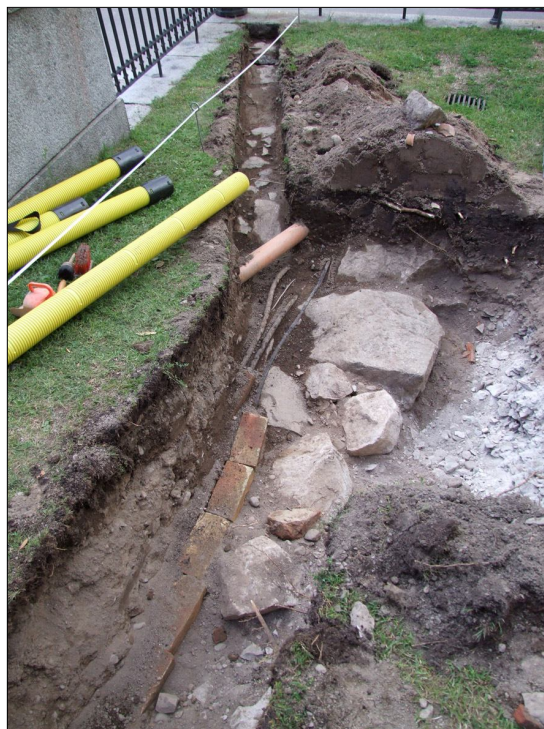
Figur 8a och 8b. A3. Det smala schaktet söder om domkyrkan vid trappan. 8a, i schaktet skymtar de påträffade gravarna och resterna efter muren till S:ta Barbaras kapell. I bakgrunden ses Riddartorget. 8b, närbild av muren och det kalkbemängda området. Foton tagna mot söder av Joakim Kjellberg, Upplandsmuseet.

Schaktet var i den södra delen 0,4 m brett och här framkom en gråstensmur av 0,3-0,4 m stora stenar med hårt kalkbruk. Muren har byggts något kraftigare i schaktets västra del där stenarna va 0,4-0,6 m stora där det också fanns ett murliv. Muren var skadad och delar borttagen i den norra delen, vilket gjorts i samband med tidigare ledningsdragningar. Endast ett skift av muren var möjlig att dokumentera och dess totala djup är okänd. Sannolikt är detta innermuren till S:ta Barbaras kapell och det kalkbemängda lagret (lager 3) ligger alltså inne i byggnaden. Fyndmaterialet i lager 3 och den stora mängden kalk har tolkats som om grundmurarna till S:ta Barbaras kapell har använts som kalkrörningsgrop under renoveringsarbetena på 1800-talet. Ett tillsynes opåverkat brand- och raseringslager, vilket bl.a. innehöll kopparsmältor påträffades i schaktets norra del (lager 5). Möjligen ska detta brandlager sättas i samband med 1702 års brand av domkyrkan. I schaktets norra del påträffades även två gravar. I den ena (lager 6) fanns bevarade trärester och kisthandtag samt ben efter en individ gravlagd i öst-västlig riktning. I den andra graven (lager 8) fanns inga rester efter en kista. Här fanns benrester efter två individer vilka låg i öst-västlig riktning. Vid schaktningsarbetet för S:ta Barbaras kapell påträffades ett kalkstensfragment av en gravhäll (se vidare Fynd). Fragmentet låg löst i de omrörda massorna av kalk och kalkbruk (lager 3, figur 7 och 8b).

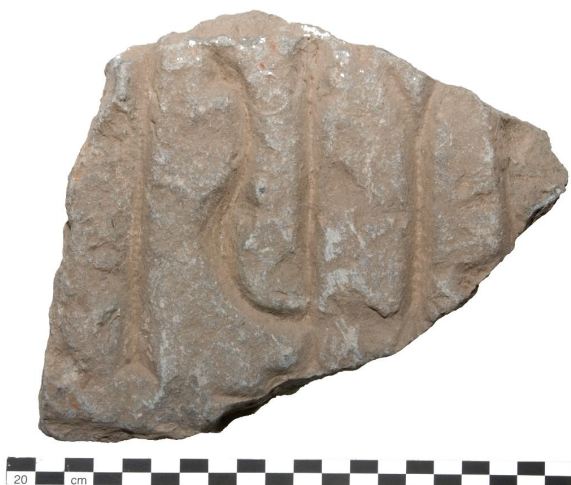
Figur 10. Ett gravstensfragment av kalksten ca 20 x 12 cm stort, påträffades i fyllnadsmassorna vid S:t Barbaras kapell. Fragmentet har möjligen inskriptionen..L Y I.. Fragmentet kan dateras till tiden omkring år 1500 (Muntlig uppg. Herman Bengtsson, Upplandsmuseet).

Fragment av gravhällen utgörs av en kalksten med måtten 20 x 12 cm. Hällen bär en inskrift av minuskler som möjligen kan tydas till L Y I. Inskriptionen kan dateras till åren omkring 1500. Vid en genomgång av alla äldre avbildningar av gravstenar upptecknade av Johan Peringskiöld 1719 och Antikvitetskollegiums teckningar på Kungliga Biblioteket i Stockholm kunde tyvärr inte detta fragment identifieras (Muntlig uppgift Herman Bengtsson, Upplandsmuseet. Peringskiöld 1719 och akterna FL4B och FL6).
