KULTURHISTORISK ANALYS OCH VÄRDERING

Byggnadsminnet Uppsala hälsobrunn och Eklundshof

UPPSALA STAD, UPPSALA KN

Upplandsmuseets rapporter 2010:45

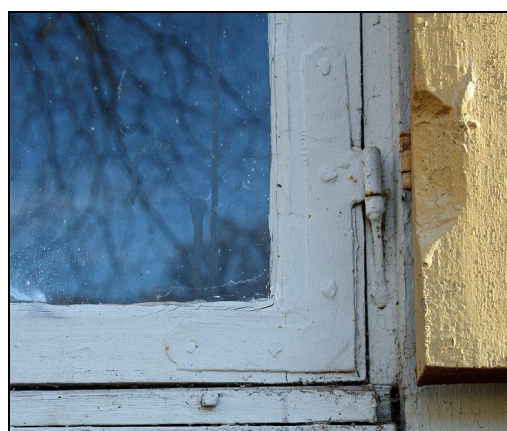
Fönsterbeslag från byggnadens uppförande under första hälften av 1800-talet

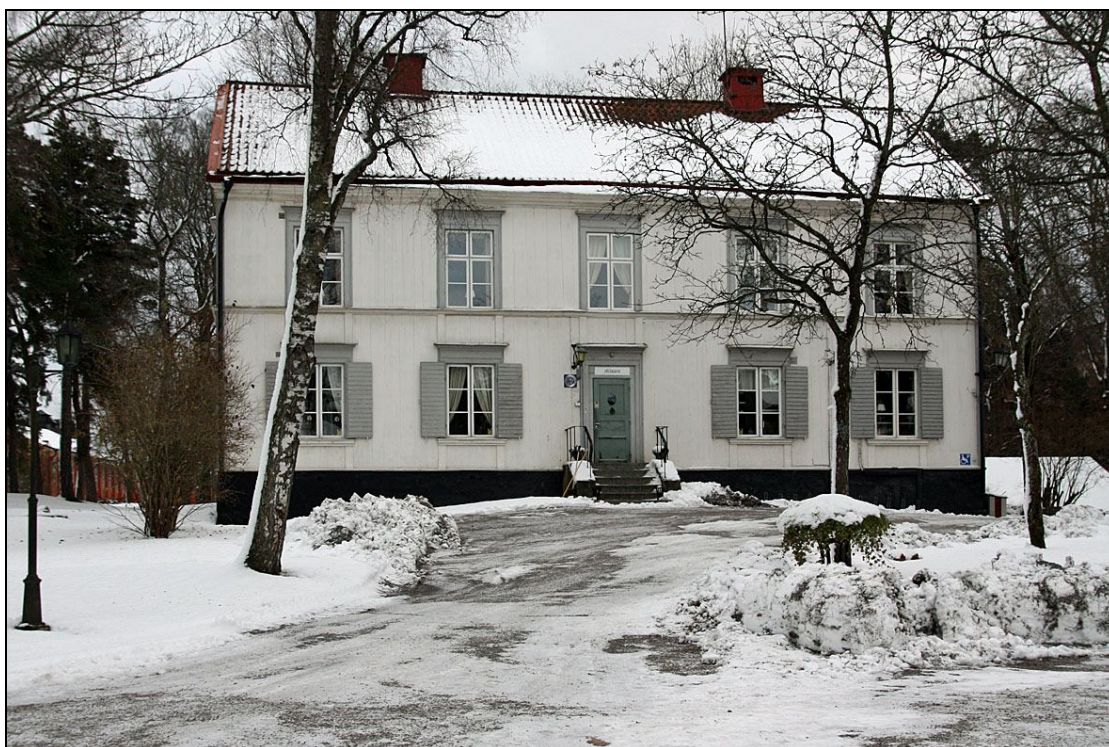
Eklundshof från norr

Byggnaden är uppförd i timmer på en sockel av granit. Fasaderna är täckta med hyvlad s.k. uppsalapanel med horisontellt listverk som avdelar våningsplanen.

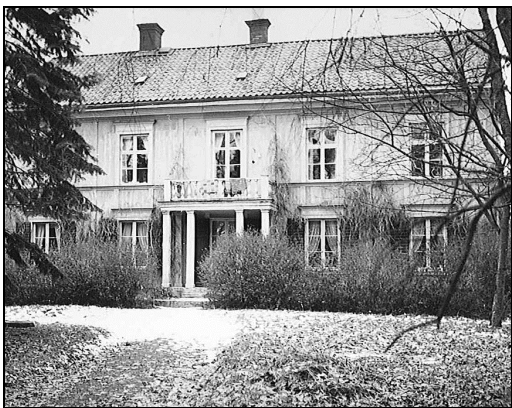
1956 sålde officersskåren byggnaden till staten. Den byggdes om för att användas som mäss för signalregementets underofficerskår. Fasaden renoverades 1979. Balkongen togs då bort och byggnaden fick sin nuvarande färgsättning.

Eklundshof från söder 1955.

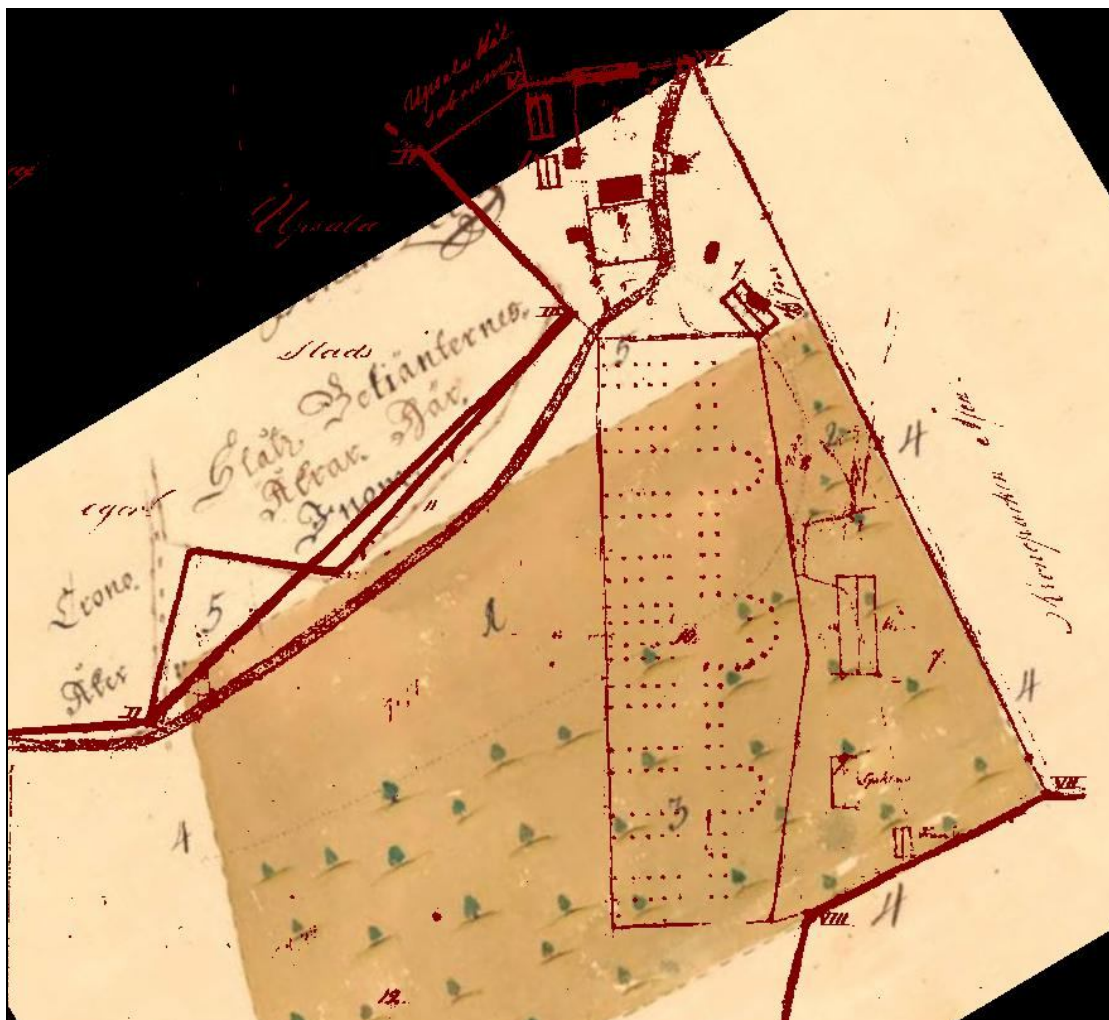
1859 års karta på 1728 års karta

1859 års karta över lägerplatsen och Eklundshof (brunfärgad) på 1728 års karta över kampementsplatsens avrösning från Kronoparken. Det centrala området utan trädssymboler på 1728 års karta beskrivs som slät mark. Öster om den öppna ytan fanns oduglig småvuxen tallskog och i söder medelmättig tallskog. Marken där Eklundshof ligger idag tillhörde fortfarande Kronoparken.

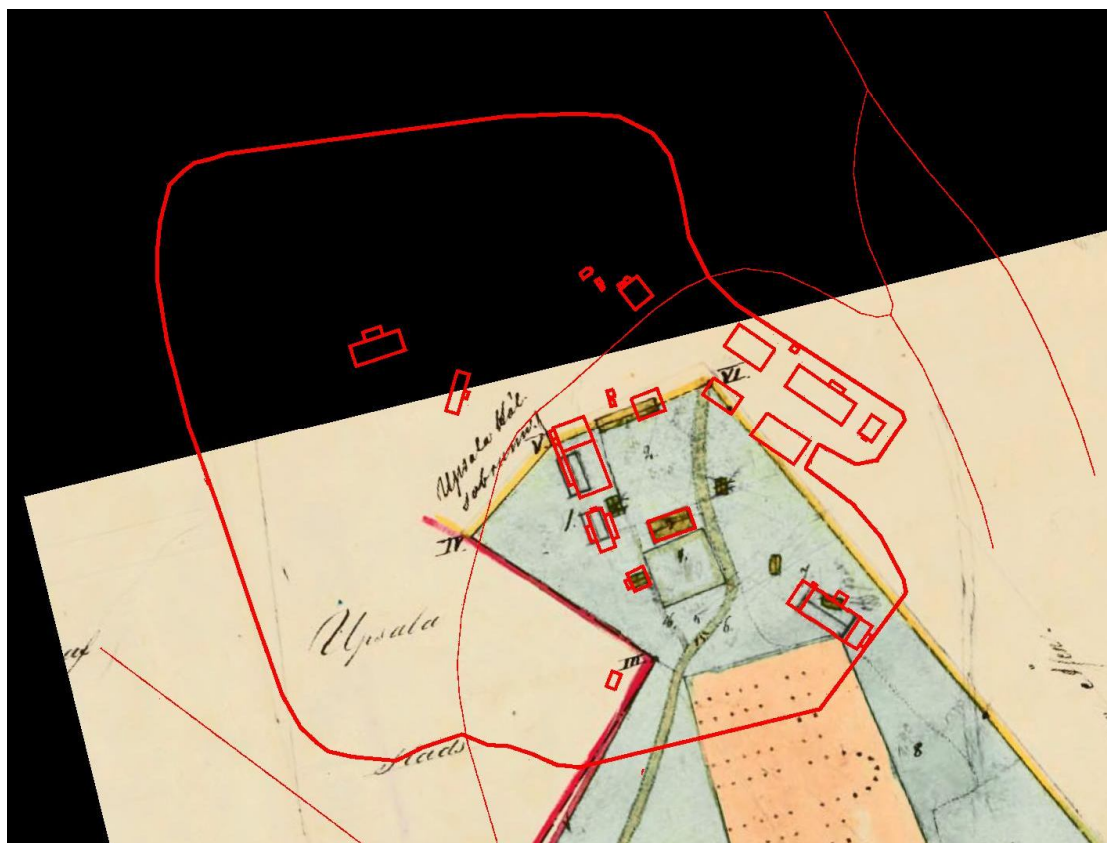
Fastighetskartan på 1859 års karta

Fastighetskarta med byggnadsminnets begränsning över utsnitt av karta från 1859. Officerspaviljongen, brygghuset och officersstallet är inritade på kartan med blyerts. Två mindre byggnader på Eklundshofstomten är kryssmarkerade och rivna.
