2010:46

ANTIKNVARISK KONTROLLRAPPORT

Vaksala kyrka

BORTTAGANDE AV KYRKBÄNK I VAKSALA KYRKA, VAKSALA SN, UPPSALA
KN

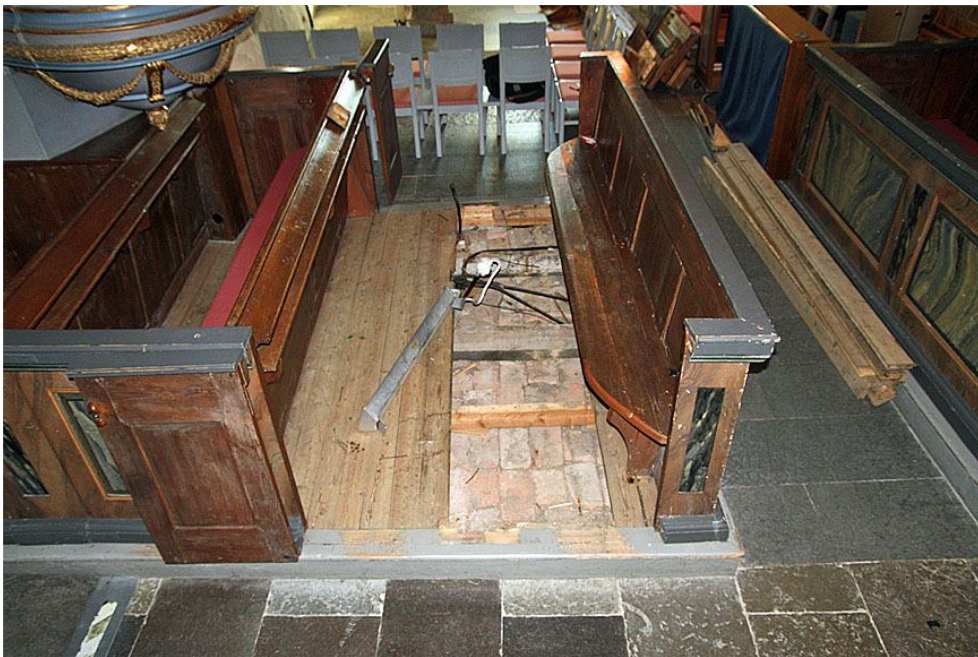
Omslagsfotografi: Bänkkvarteret efter borttagande av en kyrkbänk
Foto: Per Lundgren, Upplandsmuseet 2010

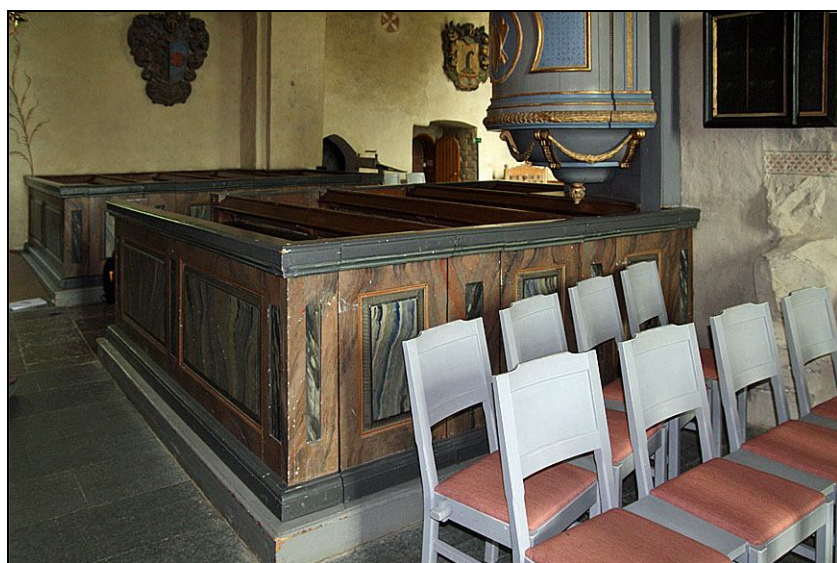
2010-06-09. Bänk-
kvarteret innan
åtgärd.

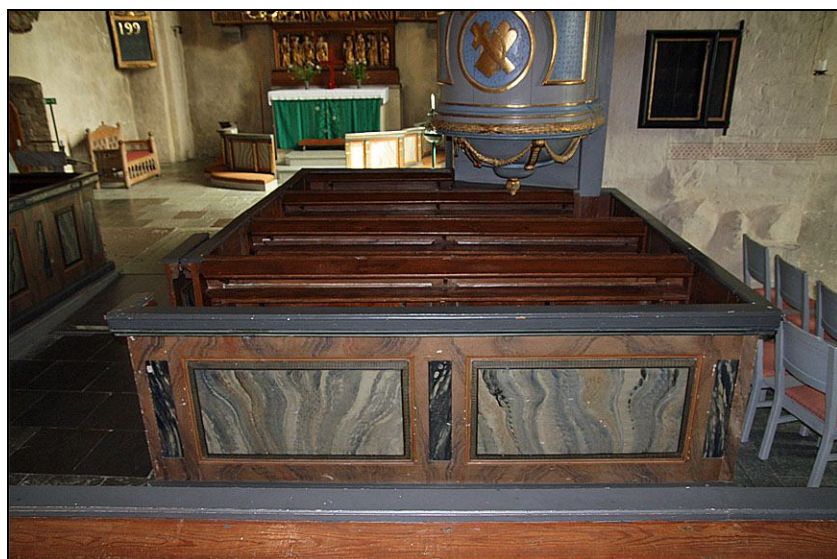
2010-06-09. Bänk-
kvarteret innan
åtgärd.

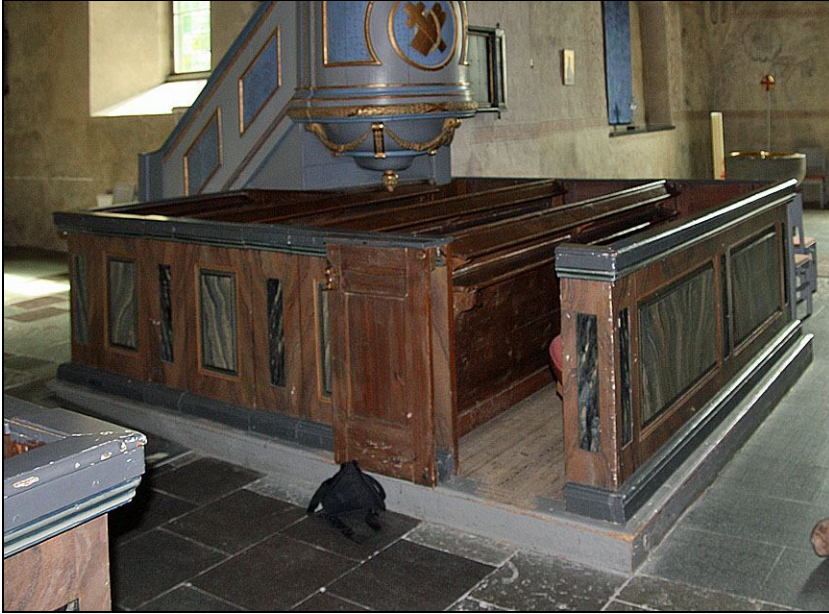
2010-06-09. Bänk-
kvarteret innan
åtgärd.

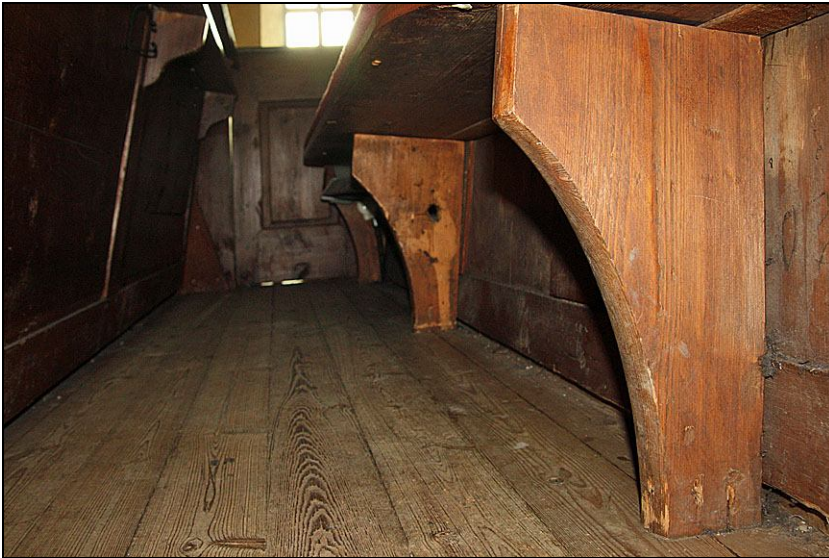
2010-06-09. Bänk-
kvarteret innan
åtgärd. Bänk nr 1.

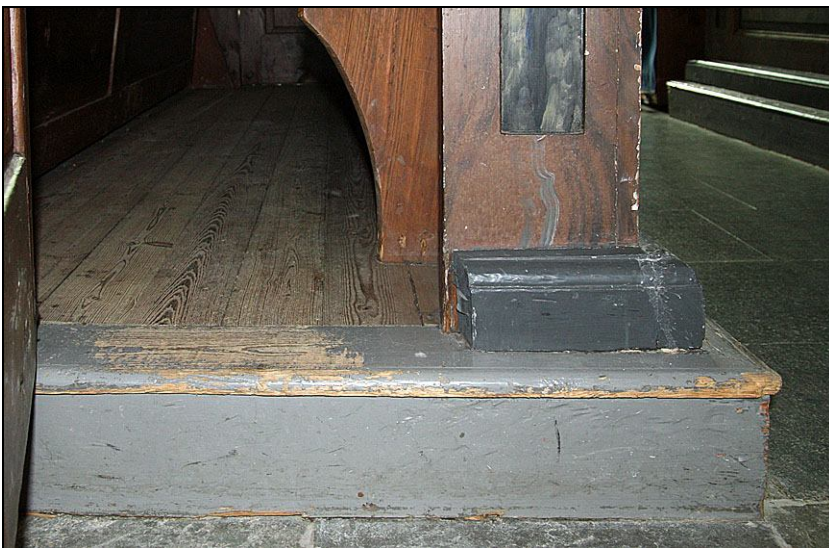
2010-06-09. Bänk-
kvarteret innan
åtgärd. Sockel till
bänk nr 1.

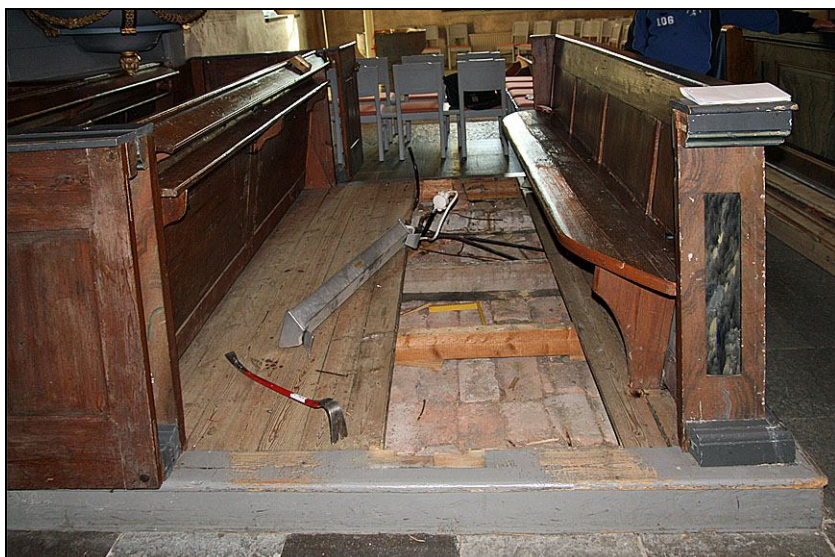
2010-09-27. Bänk nr 2 har demonterats liksom underliggande brädgolv från 1929.

- 1) Bänk nummer 2 demonterades och magasinerades
- 2) Brädgolvet från 1929 demonterades

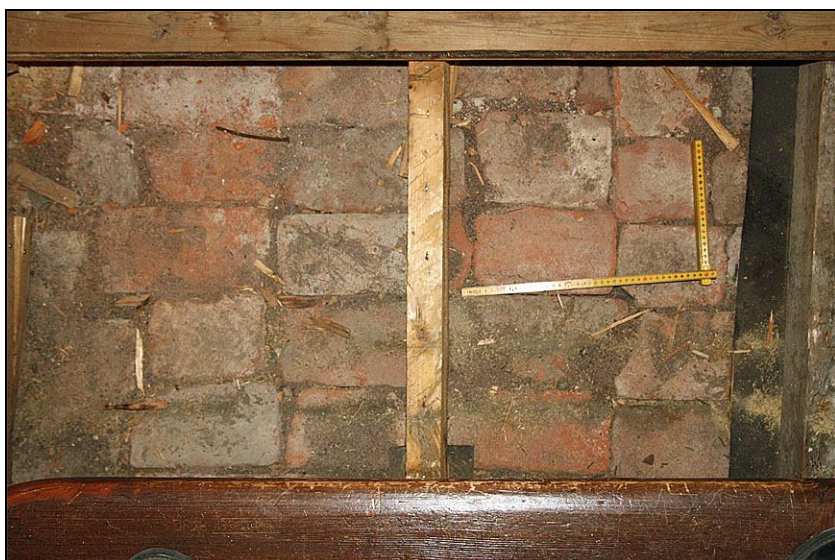
2010-09-27. Brädgolvet låg på bärlinor av sågade 2"4 regler. Bärlinorna låg i sin tur på ett undergolv av tegel, löst satt i sand. Undergolvet är inte lagt i förband och helsten, 1/2-sten och 3/4-sten blandas. Teglet är handslaget, ca 32 x 13,5 x 8,5 cm och har spår av kalkbruk på undersidan. Troligen har tegelstenarna återanvänts när det medeltida tegelstensgolvet bröts upp och ersattes av kalkstensplattor. Tegelstenarna är av samma utförande som de som ligger som golv i sakristian.

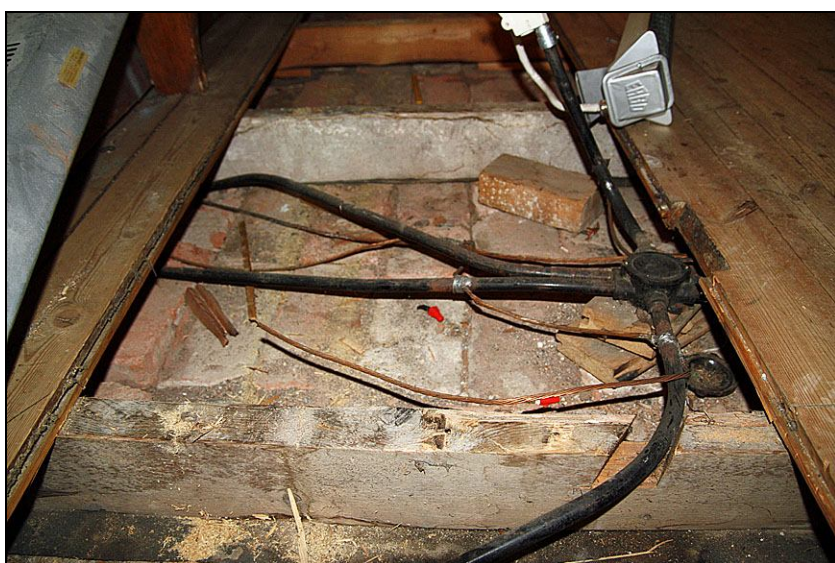
2010-09-27. I ett av facken fanns elinstallationer med stålrör, möjligen från restaureringen 1929.

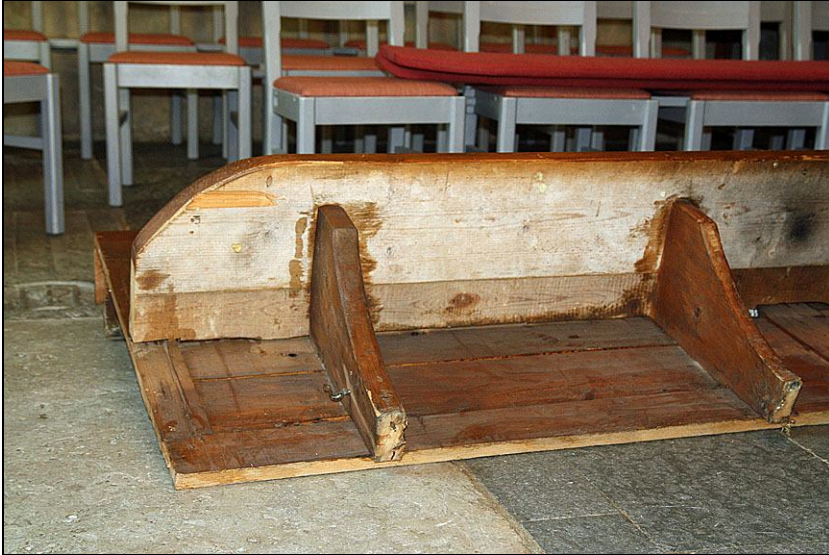
2010-09-27. Bänk
nr 2 efter demonte-
ring. Sittbrädan
har en sågad un-
dersida.

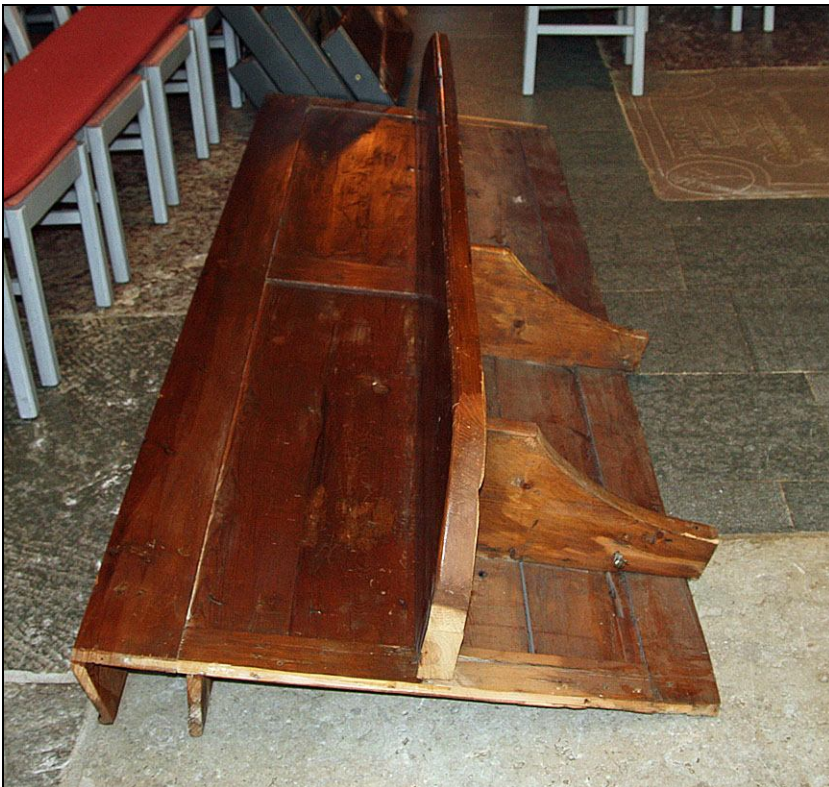
2010-09-27. Bänk
nr 2 efter demonte-
ring.

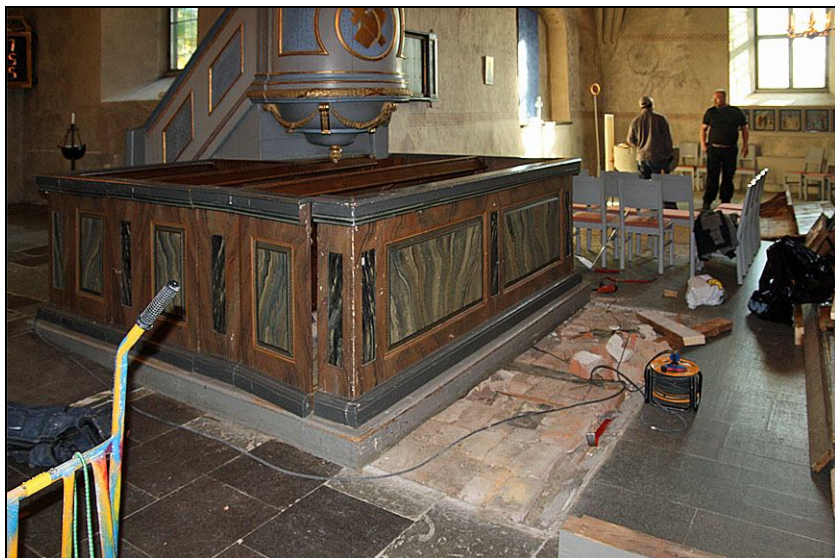
2010-09-28. Bänk nr 1 har flyttats fram så att den möter bänk nr 3.

4) Bänk nummer 1, komplett med dörrar, bakstycke och sockel, flyttades fram så att den stod mot bänk nummer tre. Sockelanslutningen anpassades.

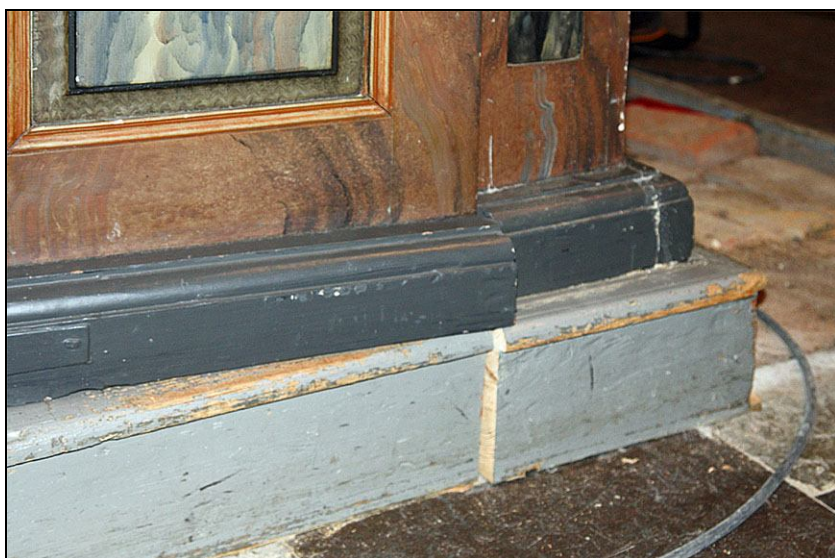
2010-09-28. Bänkkvarteret var något kilformat. Detta innebär att sockelns bakre del fick slipas ner för att gå i linje längs mittgången. Sockelns överstycke flyttades in för att passa i sin nya position.

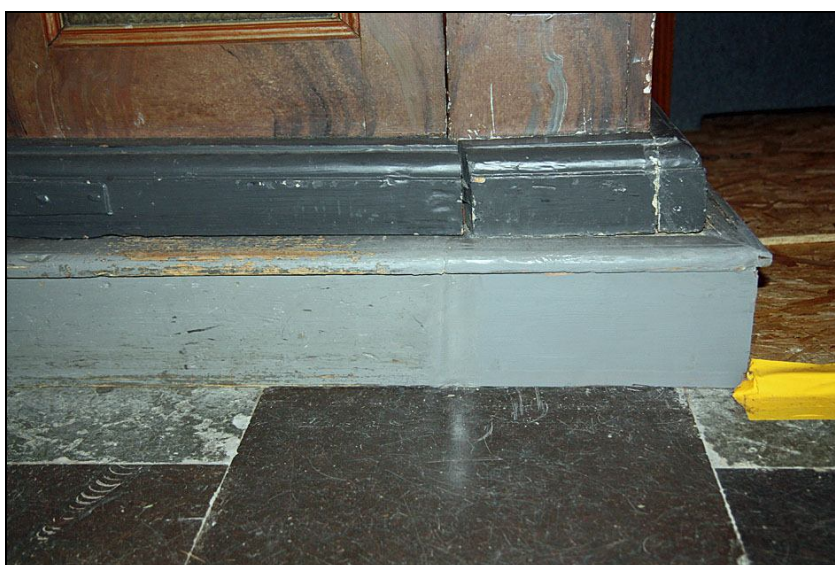
2010-11-23. Sockeln har anpassats och den avslipade delen har målats in i samma färg som omgivande sockel.

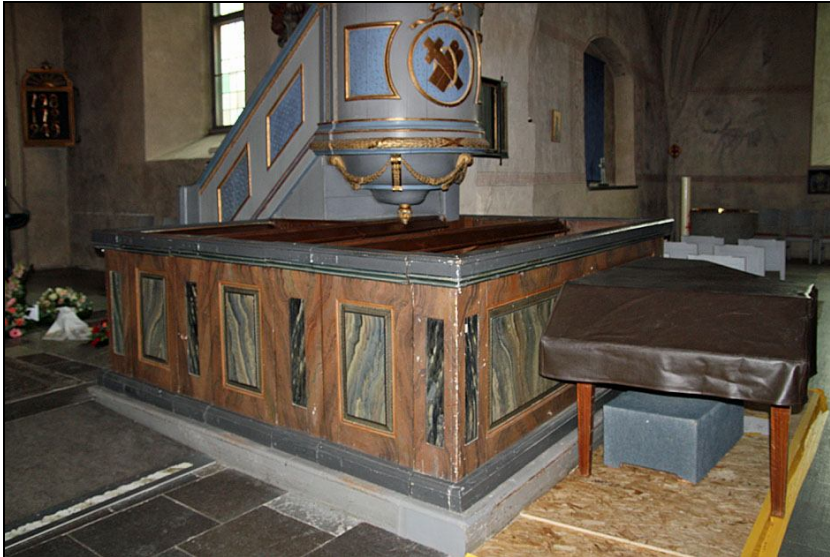
2010-11-23. Bänkkvarteret efter genomförda åtgärder. Läggnig av kalkstensplattor i korsmitten bakom den bakre bänken återstår.

Vid den antikvariska slutbesiktningen återstod att lägga kalkstensplattor på den frigjorda ytan. Detta kommer att ske i december 2010.
