Schaktningsövervakning

Uppsala domkyrka

–arkeologi i det norra transeptet

UPPLANDSMUSEETS RAPPORTER 2011:04

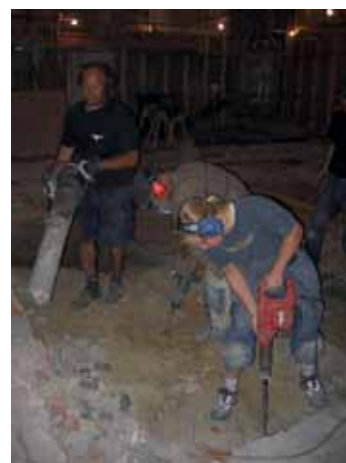
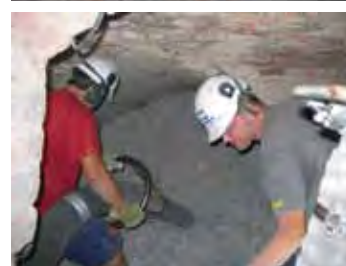
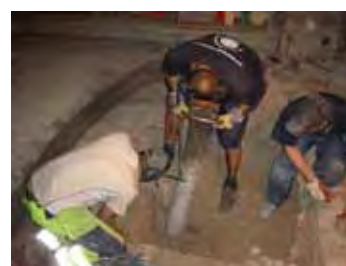
Figur 3. Utschaktningen av jordmassor skedde i gott samarbete och genom hårt arbete i högljud och dammig miljö. För lösa, och med bilmaskin lösgjorda, massor användes en torrsug, dvs en lastbilsmonterad vacuum- dammsugare av större format. Detta visade sig storleken till trots vara ett utmärkt universalredskap i rätt händer och förbättrade arbetsmiljön avsevärt. Foto: Ola Hjertz, Rosendahls bygg AB.

Utschaktningen av jordmassor från det norra transeptet gjordes i hög utsträckning med så kallad torrsug. Avtal mellan byggnadsentreprenör och underleverantörer hade upprättats före den arkeologiska medverkan i projektet påbörjats. Metoden är etablerad i byggnadsindustrin och intrycket är att den blivit allt vanligare vid invändiga utschaktningar under senare år. En av de stora vinsterna med torrsug, från byggnadsindustrins sida, är tidsvinsten och den höga ut-

schaktningshastigheten. Här är det dock viktigt att poängtera att denna tidsvinst kan gå förlorad vid en arkeologisk schaktningsövervakning då det kan vara i det närmaste omöjligt att hinna med att utföra en adekvat arkeologisk dokumentation av de massor som avlägsnas vid dessa höga hastigheter. Att som i domkyrkan ha möjlighet att ta in torrsug vid behov, med erfaren personal och med kort varsel, var en stor tillgång för den arkeologiska undersökningen och ökade utschaktningshastigheten jämfört med konventionell undersökning avsevärt.

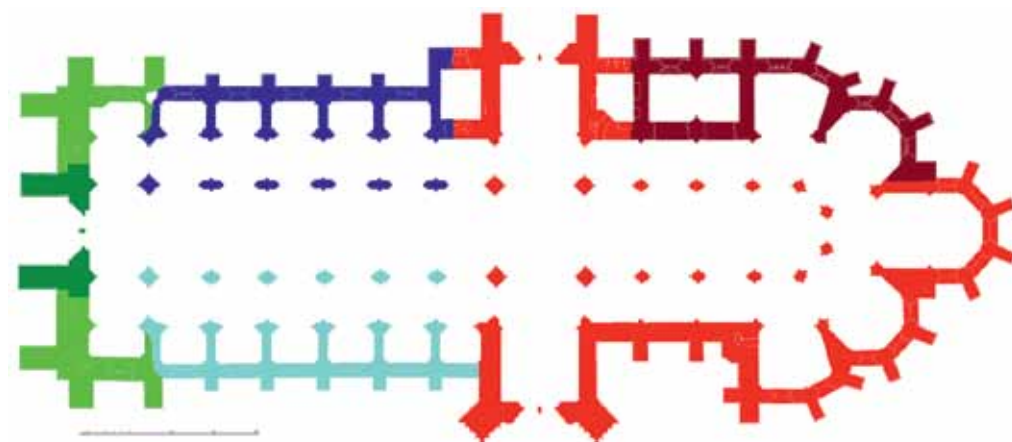
Figur 6. Kyrkans plan efter att tornen anlagts omkring 1440 med alla byggnadsperioder markerade. Utförd av Christian Lovén. Rödbrunn=omkring 1271–81; rött=omkring 1287–1331; blått=1360–80-talen; turkos=omkring 1400; ljusgrönt=1430-talet; mörkgrönt=omkring 1440 och senare. Efter Lovén, Bengtsson & Dahlberg 2010.

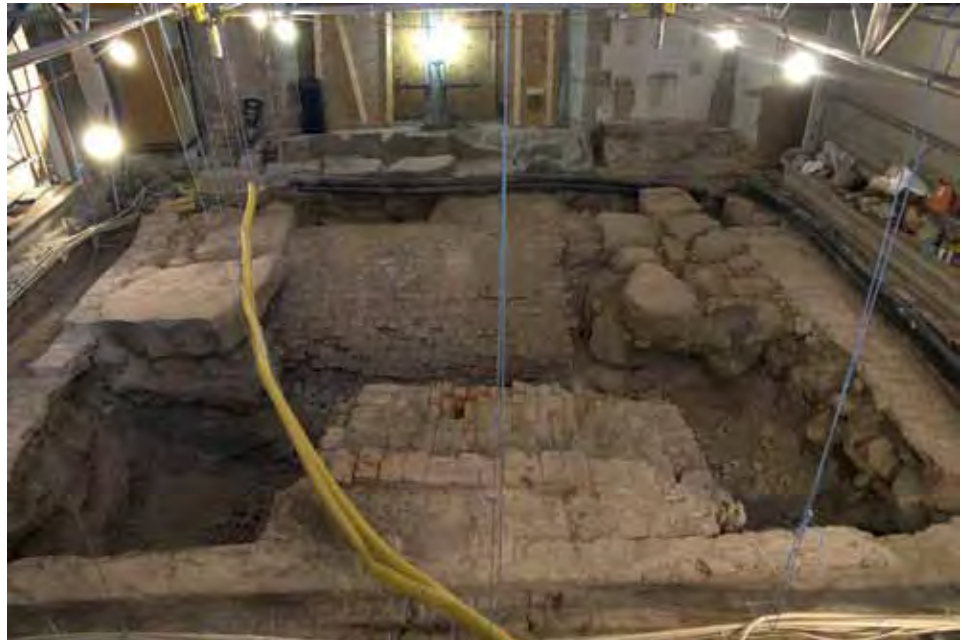
Figur 12. Översiktsfoto av undersökningsytan under juli månad 2007. I förgrunden ses gravkammaren A3 och i bakgrunden den norra porten med den fragmentariskt bevarade medeltida tröskeln A26. I bildens borte del ses de båda läktarfundamenten A4 och A5 och däremellan det tegelslagna valvet till källaren A6. Utmed korsarmens sidor syns den ursprungliga golvytan i tegel från omkring år 1300. Foto: Bengt Backlund, Upplandsmuseet.

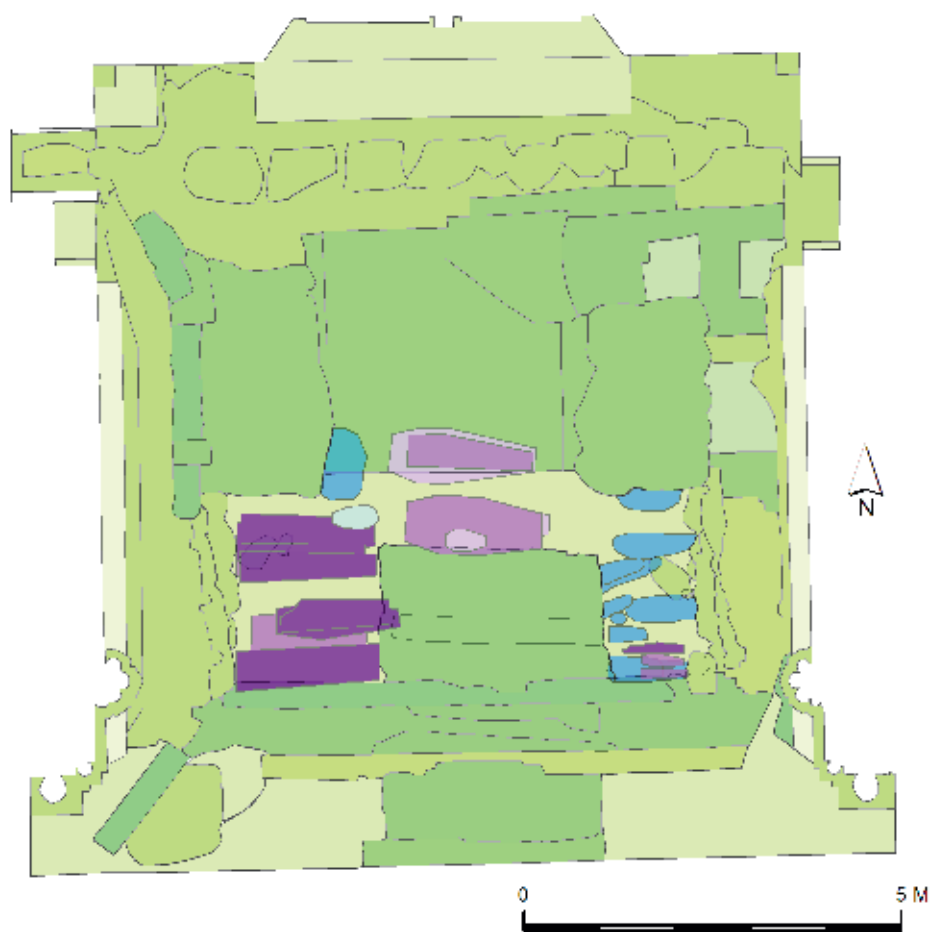
Figur 13. T.h. Ett försök att åskådliggöra de olika objekts skilda tillkomstskeden genom färgsättning (samma nyans motsvarar samma fastillhörighet). Gröna objekt är lager och konstruktioner, vinrött är kistbegravningar från 1600-talets början och framåt medan blå objekt är medeltida begravningar utan kista.

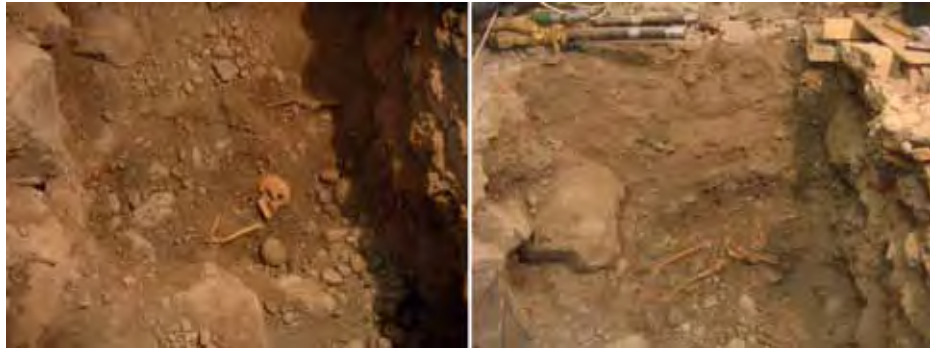
Figur 19. Foto av två skelett från de nio medeltida begravningar som undersöktes, båda mot söder. Till vänster syns A58/S17 och till höger A64/S23. Foto: Joakim Kjellberg, Upplandsmuseet.

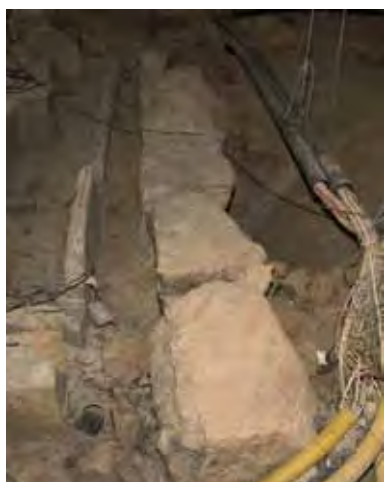
Figur 21. Tröskelstenarna A26 innanför den norra portalen hade i sen tid bilats av för anläggande av ett effektivare värmesystem. Foto: Bengt Backlund, Upplandsmuseet.

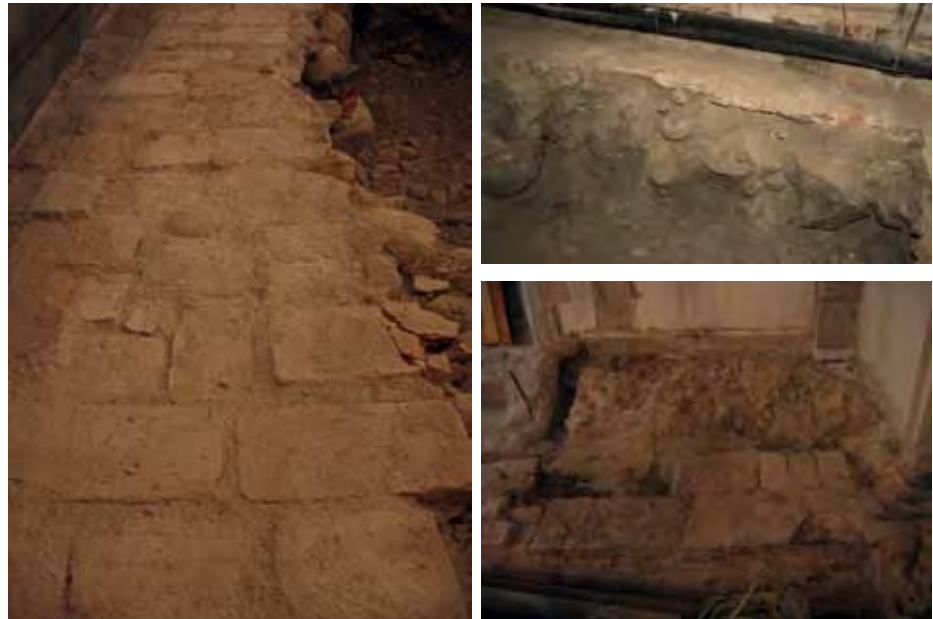
Figur 22. Transeptets ursprungliga tegelgolv låg på en lägre nivå lägre än övrigt i kyrkan och hade bara bevarats ovan grundmurarna (överst t. h.). Partier med golvbeläggning av kullersten och kalkstensplattor (nederst t.h) fanns av oklar anledning till vänster och höger om den norra portens

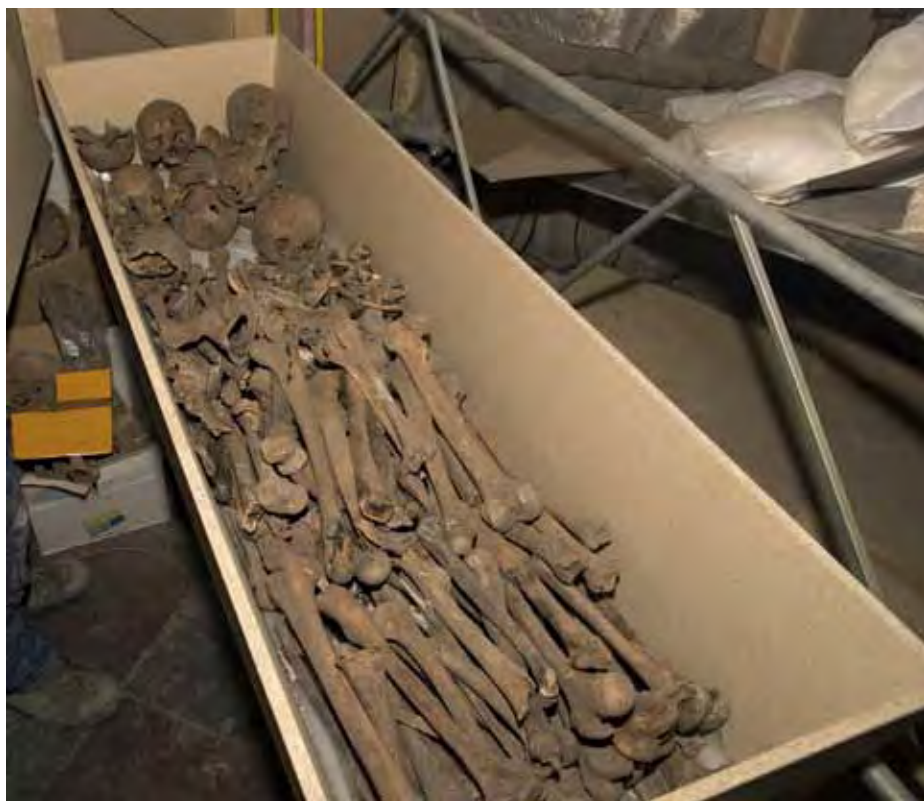
Figur 23. De spridda ben som påträffades i de senare gravarnas fyllningar kommer troligtvis i hög grad från omrörda begravningar tillhörande fas 3. Spridda ben insamlades och dokumenterades översiktligt av osteolog innan de återbegravdes i nya kistor. Foto: Bengt Backlund, Upplandsmuseet.

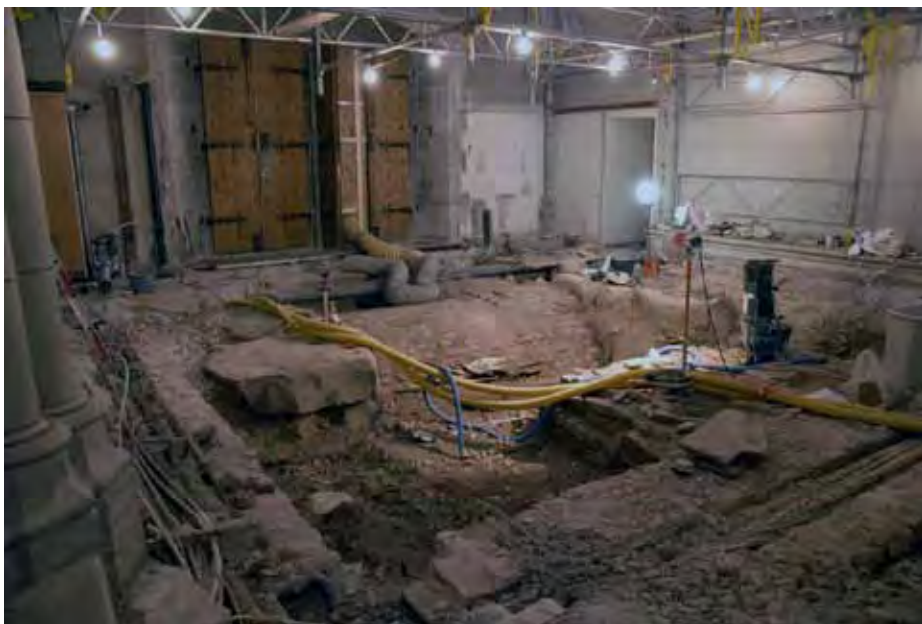
Figur 25. Foto av undersökningsytan från sydväst. Till vänster syns det stora läktarfundamentet A5 och tunnvalvet till källaren A6. Vid undersökningen naggades läktarfundamenten hårt i ovansidan för att den nya grundläggningen till orgelläktaren skulle få plats. Foto: Bengt Backlund, Upplandsmuseet.

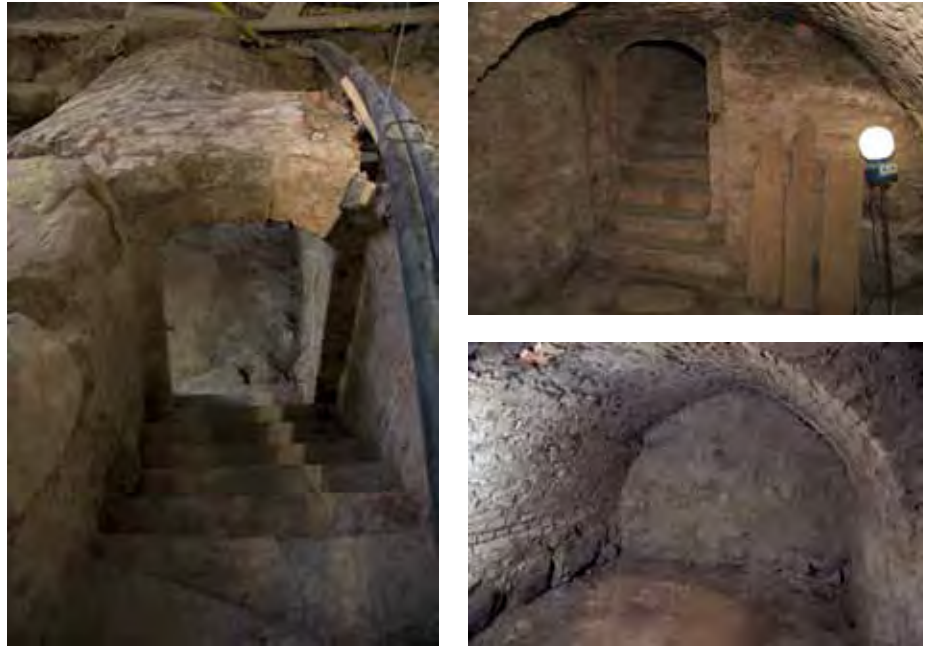
Figur 26. Källaren fotograferad efter utgrävning och innan den återfylldes med kistor och igenmurades. Till vänster ses ingången med stickvalvet A35. Överst t. h. ses trappan A34 med kalkstenshällar och tegel samt till höger om dörren de plank som påträffades på golvet och möjligen är rester av källarens dörr. Nederst t.h syns den västra gavelmuren av källaren som tillika utgör läktarfundamentet A5. Foto: Bengt Backlund, Upplandsmuseet.

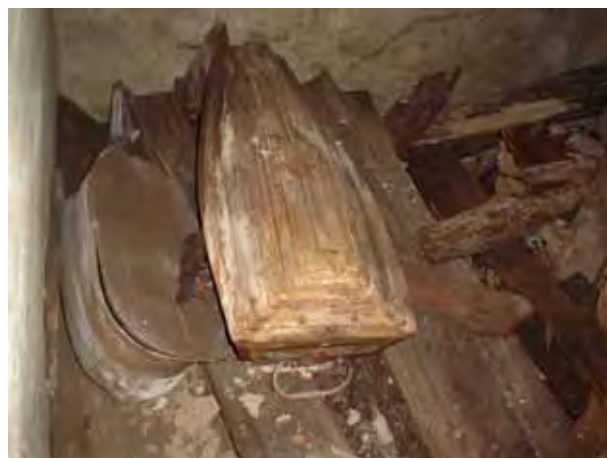
Figur 28. Foto genom hål i taket på gravkammaren A3. I gravkammaren syntes förutom inrasad träbråte från en eventuell valvform minst 4 kistor, varav minst en barnkista. Foto: Ola Gerts, Rosendals bygg.

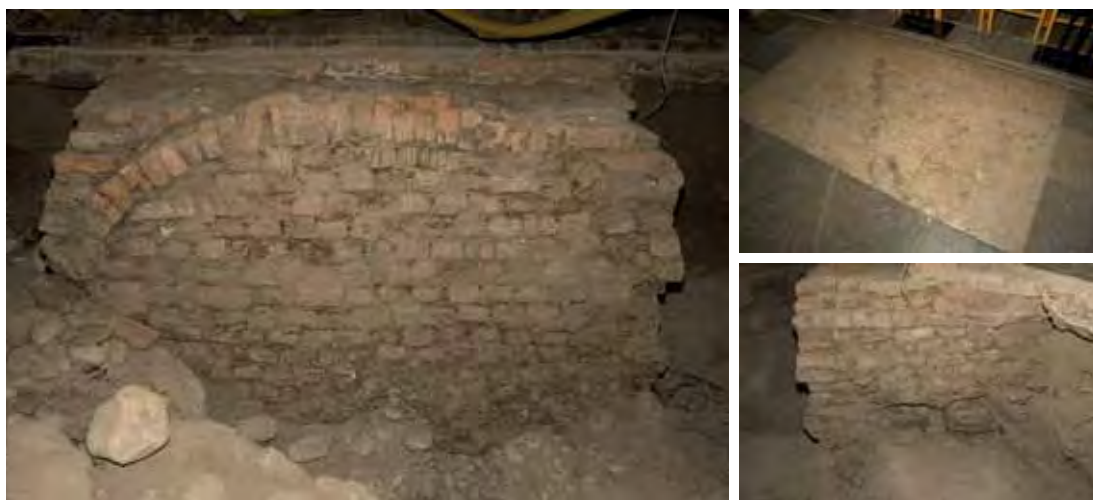
Figur 29. Ovan t.v: Gravkammaren A3 från norr där tunnvalvet tydligt syns i murens förövrigt slarviga förband. Överst t.h: Gravstenen till gravkammaren A3 kan nu ses i den södra delen av koromgången. Stenen är en omhuggen medeltida kalkstenshäll. Nederst t.h: Gravkammarens västra kortsida med de utsparade "nischer" som pietetsfullt murats runt fotändan på äldre kistor och därmed visar kistornas ursprungliga tvärsnitt. Foto: Bengt Backlund, Upplandsmuseet.

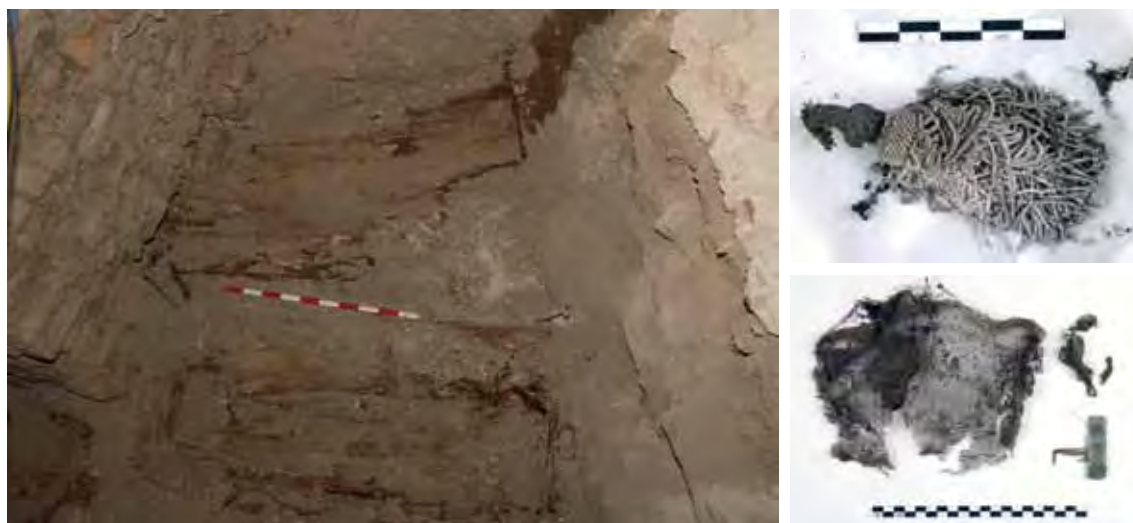
Figur 30. Ovan t.v: På bilden syns i förgrunden det framrensade locket och kistbeslagen till grav A14. Gravkammaren A3 till vänster i bild. Grav 14 innehöll en skelettet efter en kvinna som begravts med hårnät (nederst t.h.) och tofsar av sandpärlor (överst t.h.) Bakom grav A14 syns den fragmentariskt bevarade grav 17 och i bakre kanten av schaktet kistbotten till grav A16. Foto: Bengt Backlund, Upplandsmuseet.

av en okänd kvinna som med sannolikhet tillhört samhällets övre skikt. Av kvinnans klädedräkt återstod endast ett hårnät med det tygklädda kopparspännet bevarat (F13 och F14). I kistan framkom också två tofsar av 100-tals millimeterstora glaspärlor, så kallade sandpärlor. Om tofsarna varit en del av klädnaden eller exempelvis varit fästade på en kudde kunde inte avgöras. Tofsarna påträffades

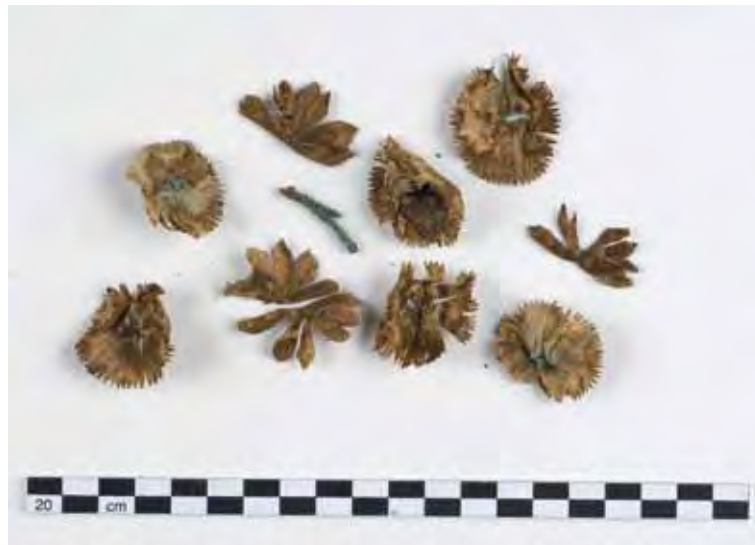
Figur 31. Konstgjorda blommor av cendréfärgat hår som limmats och klippts till två olika blomformer från grav A15. Blommorna påträffades tillsammans med metalltråd vid den dödes huvud och har möjligen varit fästade på en nu försvunnen kalott, liknande fyndet i grav A16. Foto: Bengt Backlund, Upplandsmuseet.

Trapetsoid kista, fragmentariskt bevarad, och utan handtag. Kistan påträffades delvis inne i en utsparad nisch av gravkammaren A3. I graven påträffades skelettet av en yngre individ med oklar könsbedömning. I graven fanns bevarad textil från en möjlig begravningsdräkt liknande den i grav A16, se nedan. Vid huvudet påträffades ett stort antal konstgjorda blommor av cendréfärgat hår, F7, i två varianter. Dessa har möjligen varit applicerade på en kalott som i grav A16. Armarna korsade över bäckenet. Graven dateras till senare delen av 1600-talet.

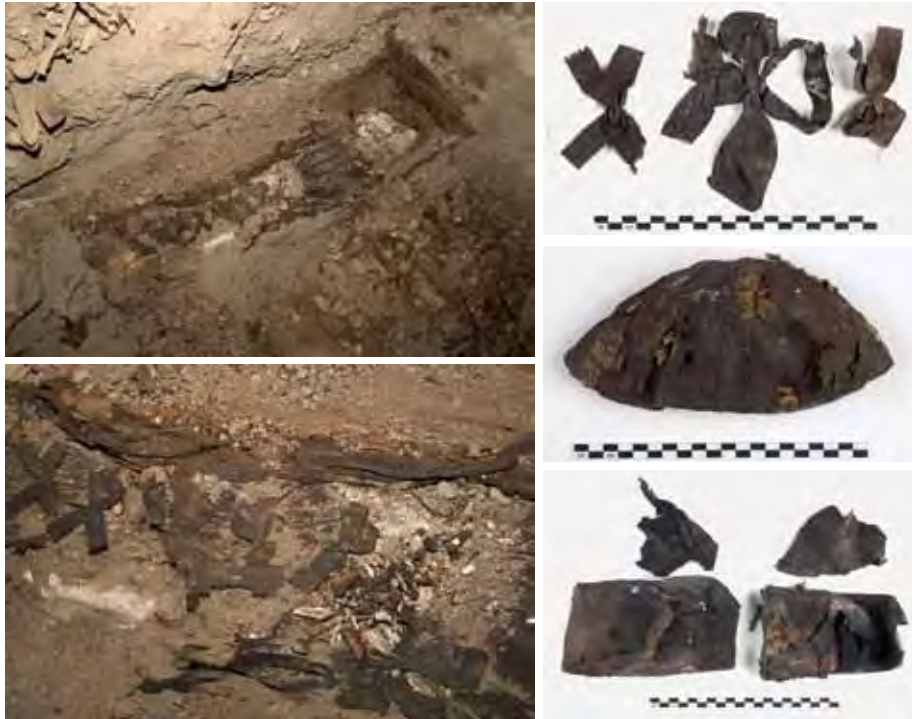
Figur 32. Graven A16 med skelettet S13 (överst t.v.) påträffades i kanten av undersökningsområdet närmast mittskeppet. I graven som dateras till omkring mitten av 1600-talet var en yngre individ begravd med full gravdräkt bestående av en ripskåpa med rosetter (nederst t.v. och överst t.h.), kalott med gulbruna hårblommor (i mitten t.h.) och tofflor (nederst t.h.). Foto: Bengt Backlund, Upplandsmuseet.

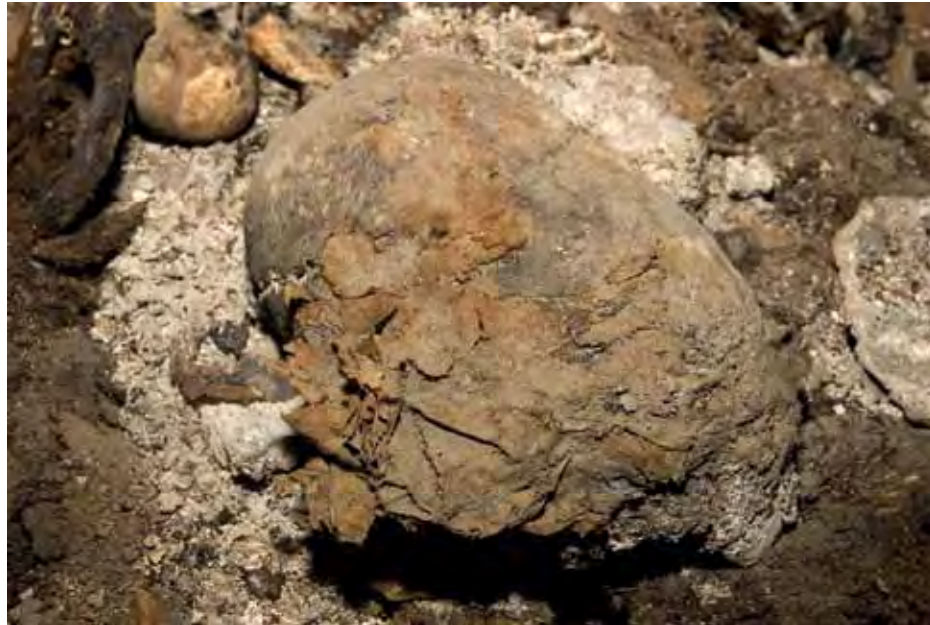
Figur 33. Rester av en huvudduk i mönstervävd sidendamast påträffades i grav A19. Foto: Bengt Backlund, Upplandsmuseet.

Trapetsoid kista med brutet lock (typ 2b, Kjellberg in press). Enkla kisthandtag och svarvade kulformade fötter. Kistans fotända inne i utsparad nisch av gravkammaren A3. Graven dateras till omkring 1600-talets mitt. I graven återfanns ett välbevarat skelett av en ung vuxen individ, troligen en kvinna. Kroppen hade begravts med händerna korsade över magen och i graven fanns rikligt av bevarade tygrester från svepningen. Det enkla tuskaftsvävda tyget, troligen ripstyg, hade sytts samman med långa kaststygn. På huvudet påträffades resterna av en huvudduk i mönstervävd sidendamast (F32).

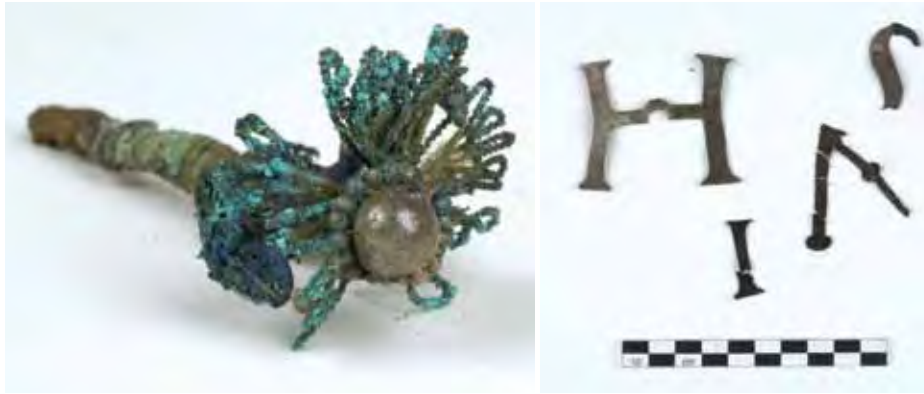
Figur 36. En konstgjord blomma av virad silvertråd och en pärla hade placerats i barngravnen A66. Blomman är omkring 5 cm lång och "kronbladen" ca 3 cm i diameter. Till höger ses de mycket spröda resterna av pappersbokstäver som suttit på kistan i grav A68.

En liten barnkista med fragmentariskt bevarat skelett av ett barn som dött under sitt första levnadsår. Kistan framkom, tillsammans med A69, vid ett sent skede av undersökningen och kunde inte genomgå osteologisk analys. Trapetsoid kista utan mittplanka (typ 2a, Kjellberg in press). I den lösa jorden invid kistans södra sida hittades de mycket spröda resterna efter bokstäverna "I H S" i papper. Dessa hade sannolikt varit applicerade på den i övrigt enkla kistan. Fragment av en fjärde bokstav eller siffra påträffades också.

Barnkista med fragmentariskt bevarat skelett av ett barn i en ålder av omkring ett år. Välbevarad kista med utsirad mittplanka, enkla kisthandtag och klotfötter (typ 5, Kjellberg in press) som dateras till 1700-tal. Barnet begravt med en konstgjord blomma av silvertråd (F33) i händerna. Händerna var placerade på bröstet.

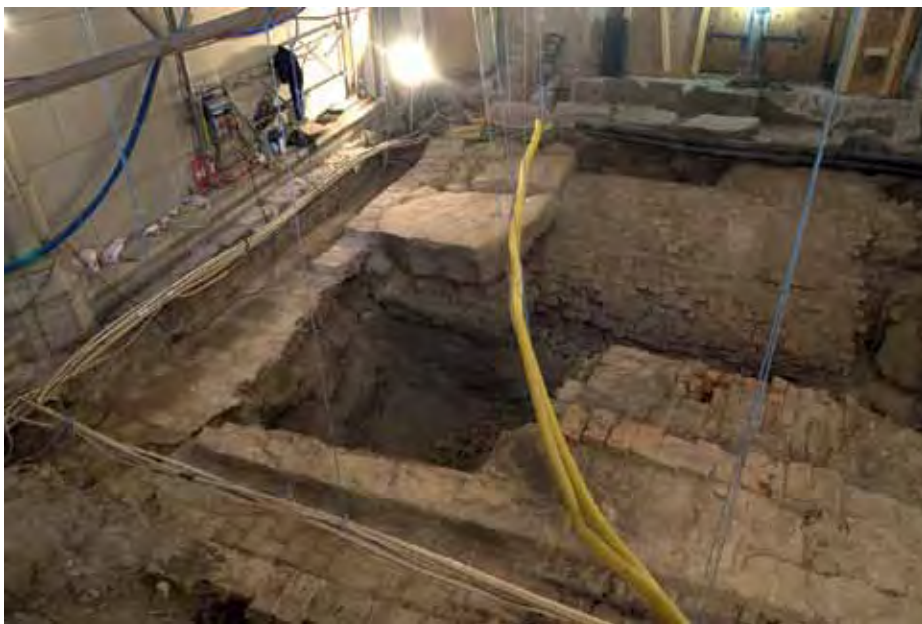
Figur 43. Översiktsfoto över den södra och västra delen av undersökningsområdet där sekundära och slarvigt uppmurade värmekanalerna kan ses ovan det medeltida golvet. Foto: Bengt Backlund, Upplandsmuseet.
