2011:18
ANTIKVARISK DOKUMENTATIONSRAPPORT

Vindhems kyrkan

ÄNDRINGAR AV VINDHEMSKYRKAN, UPPSALA STAD OCH KOMMUN

Länsstyrelsen gav 2010-05-05 tillstånd till ändringar av Vindhems kyrkan (beslut 433-1983-10). Ändringarna innefattar huvudsakligen upptagande av två nya fönster på kyrkans norra fasad, ändring av planlösning på våningsplan 3, ombyggnad av kök samt ny fast skåpinredning i kyrkans församlingssal. Ändringsförslaget är upprättat 2010-04-23 av Henrik Lehman, Werket arkitekter AB.

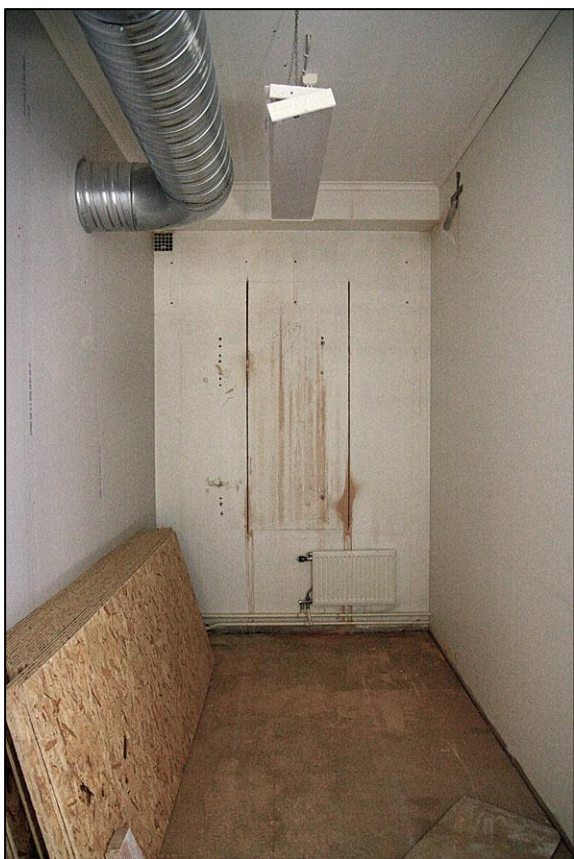
Förråd 214 med hålsågning för ny fönsteröppning i nordfasaden. 2011-06-07.

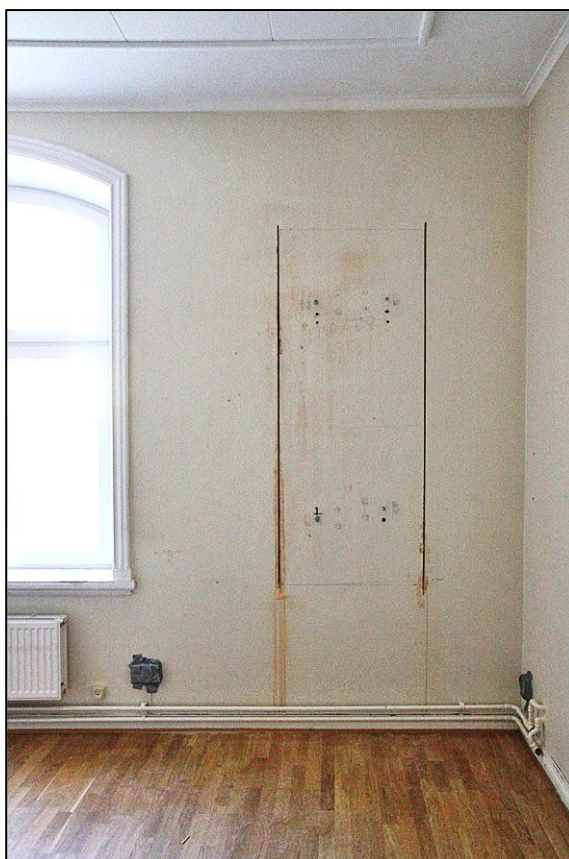
Rum 216 med hålsågning för ny fönsteröppning i nordfasaden. 2011-06-07.

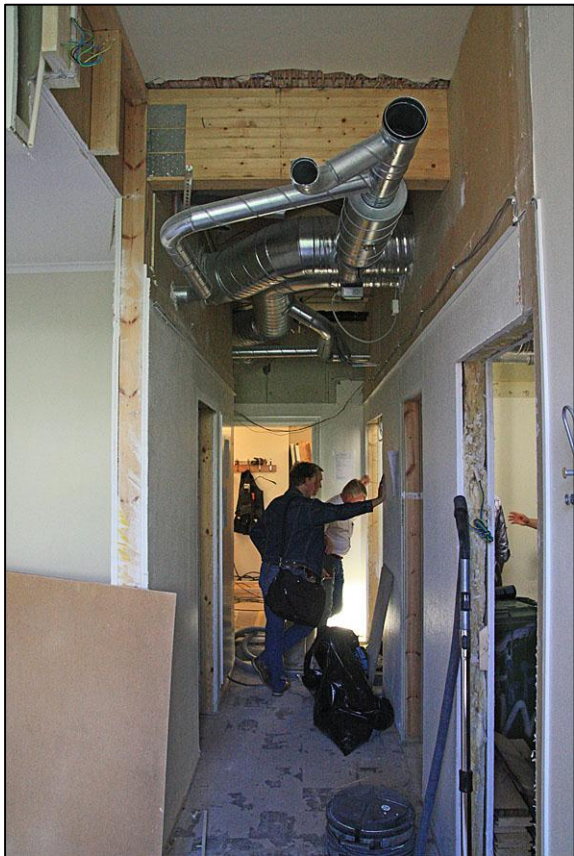
Passage 215. Ovanför det nedpendlade taket döljer sig omfattande installationer, bland annat för ventilation. 2011-06-07.

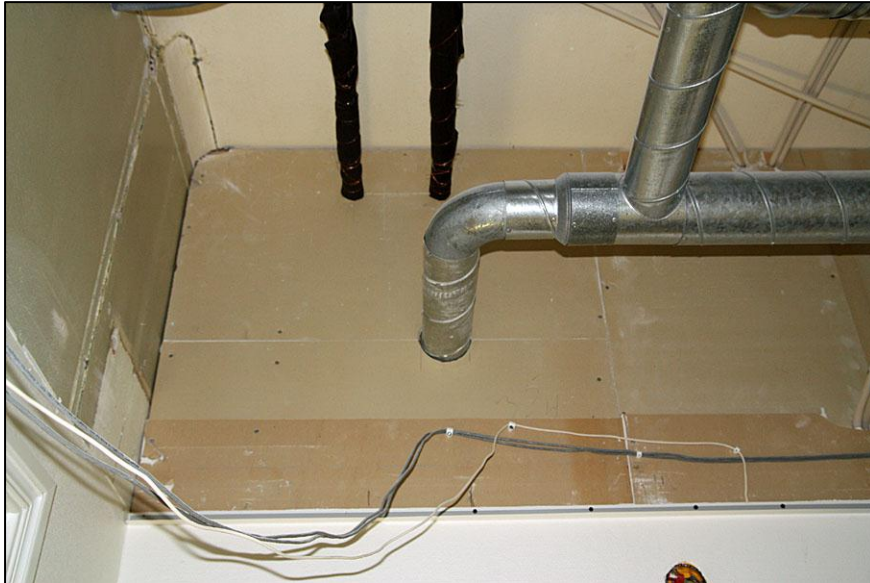
Passage 215 ovan vägg mot 219. Väggen har satts upp i samband med att man sänkte taket och drog avloppsledning, elrör och ventilationsrör i utrymmet mellan bjälklagets undersida och det nedsänkta taket. De äldre väggarna har varit grönmålade, sannolikt målades de i samband med ändringsarbetena 1953. Övergången mot taket sker genom ett hålkäl draget i bruk. 2011-06-07.

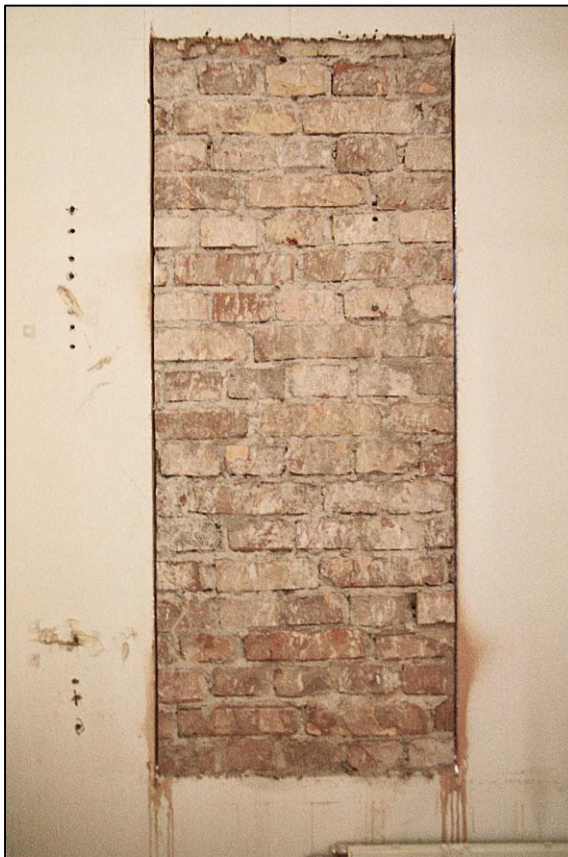
Förråd 214 med genomsågat murparti för ny fönsteröppning. Muren är uppförd i 1 1/2-stens tjocklek med kryssförband. 2011-06-16.

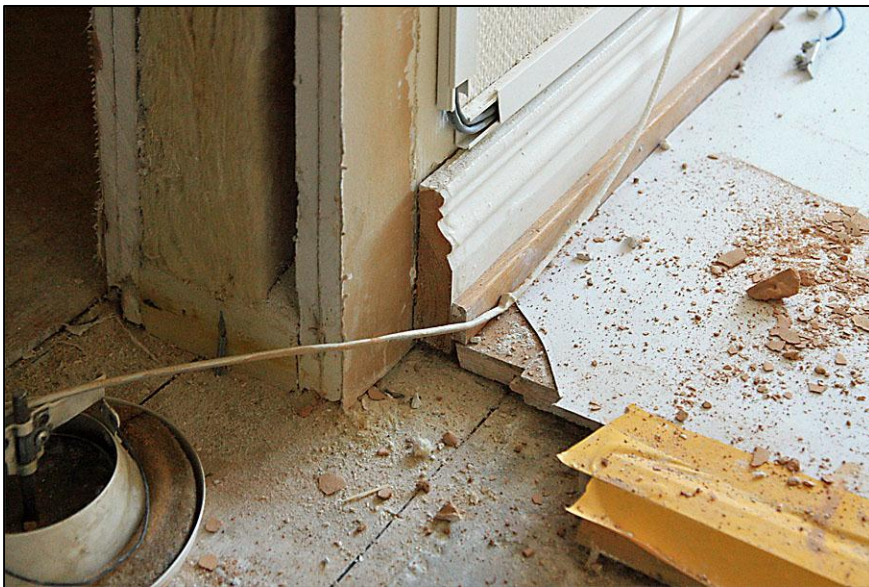
Passage 215. Bilden visar det ursprungliga brädgolvet som täckts med en sentida parkett. Den "allmogeprofilerade" golvlisten bör ha satts upp i samband med att den sekundära gipsväggen uppfördes. 2011-06-07.

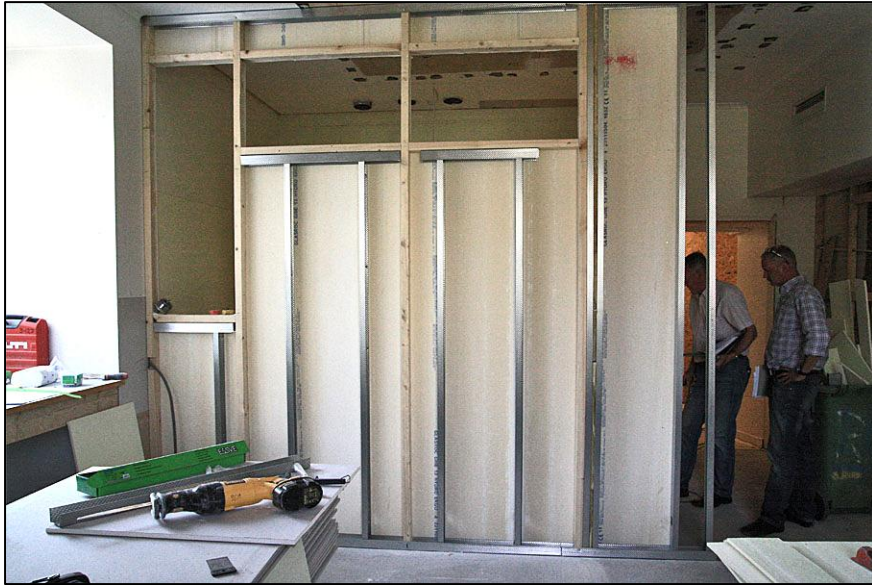
Rum 224. En skiljevägg byggs mellan kök (rum 224 A) och ett nyinrättat diskrum (rum 224 B). 2011-06-07.

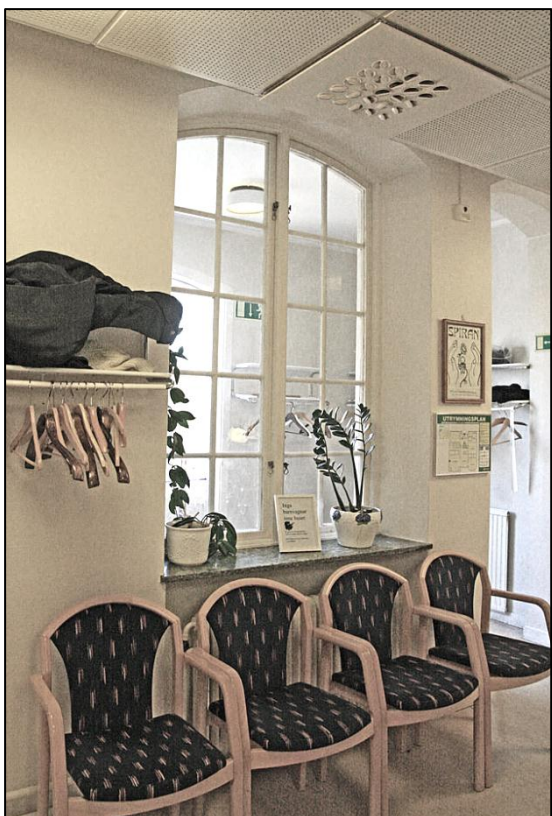
Passage 203 innan ändring. Ursprungligen var utrymmet utanför passagen en öppen balkong och fönstret var alltså ett ytterfönster. Vid en omfattande ombyggnad 1973 ersattes balkongen av ett trapphus. 2011-04-15.

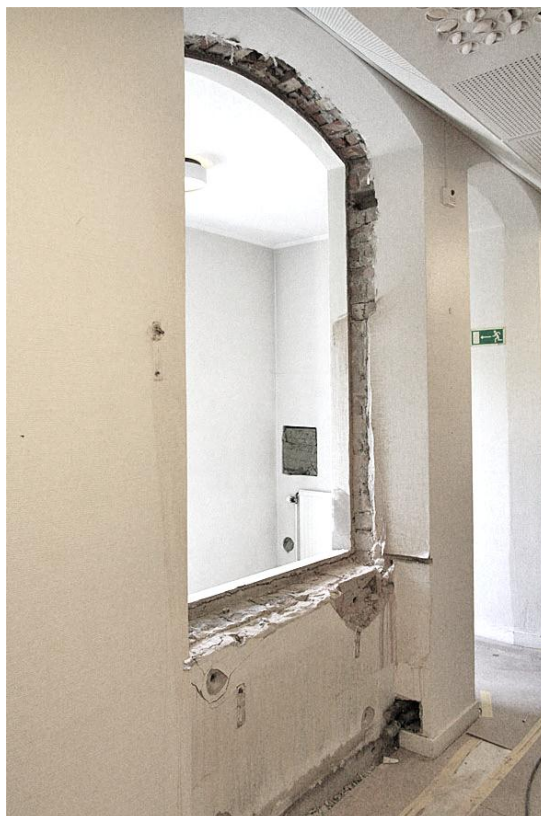
Passage 203 efter borttagning av fönsterkarm. 2011-06-07.

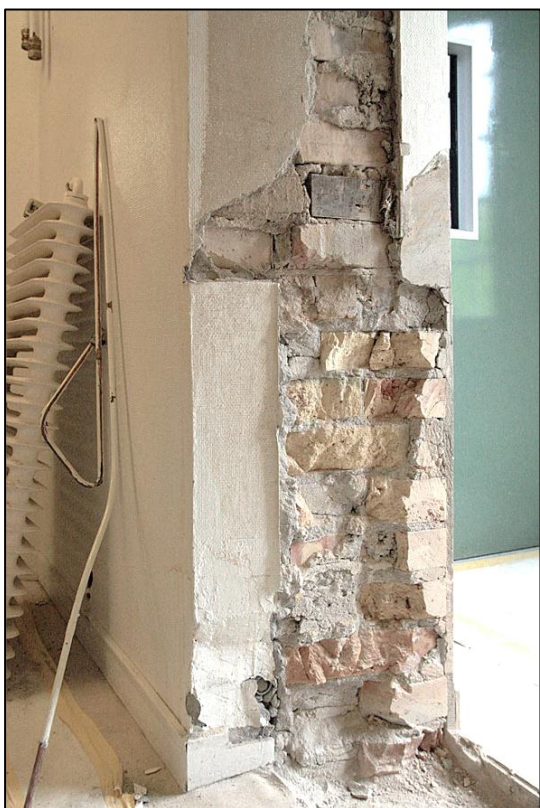
Passage 203 efter bortbilning av den murade bröstningen. Bröstningen är utförd i 1-stens mur med blandat rött och gult tegel. 2011-06-16.

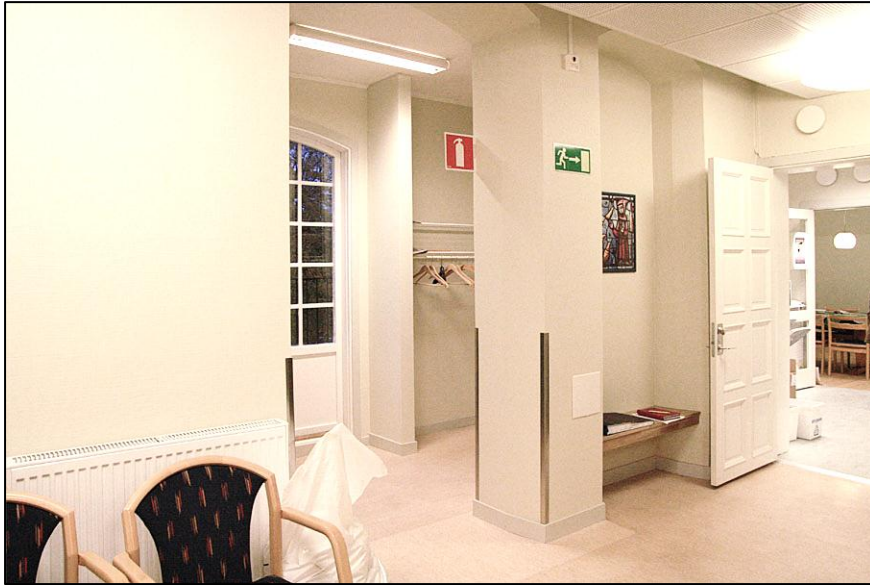
*Passage 203 efter ändring.
Den gamla dörröppningen (t.h)
har satts igen och ersatts av en
passage genom den f.d. fönster-
öppningen. 2011-10-27.*

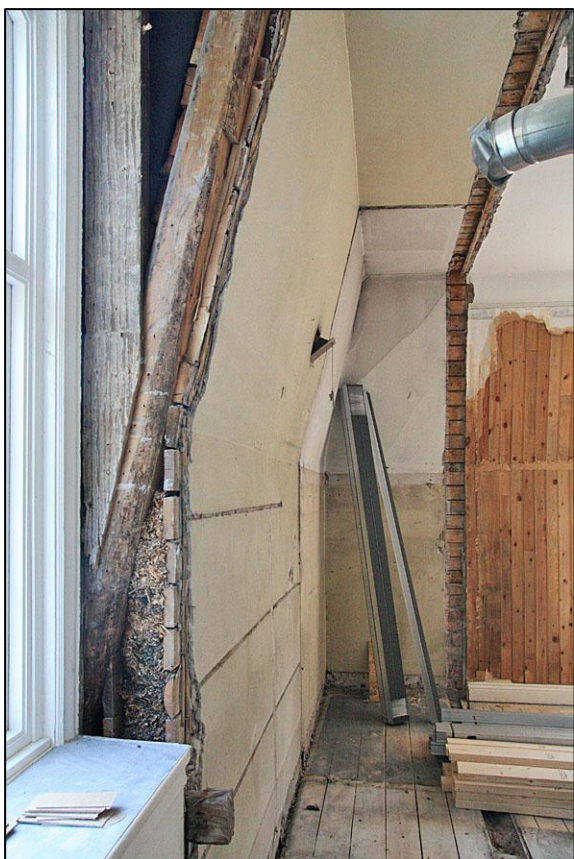
Rum 205 efter rivning av avbalkningen mot förråden 205A och 204A. Väggen mot nordost består av liggande bräder med vassrörning och puts. 2011-06-07.

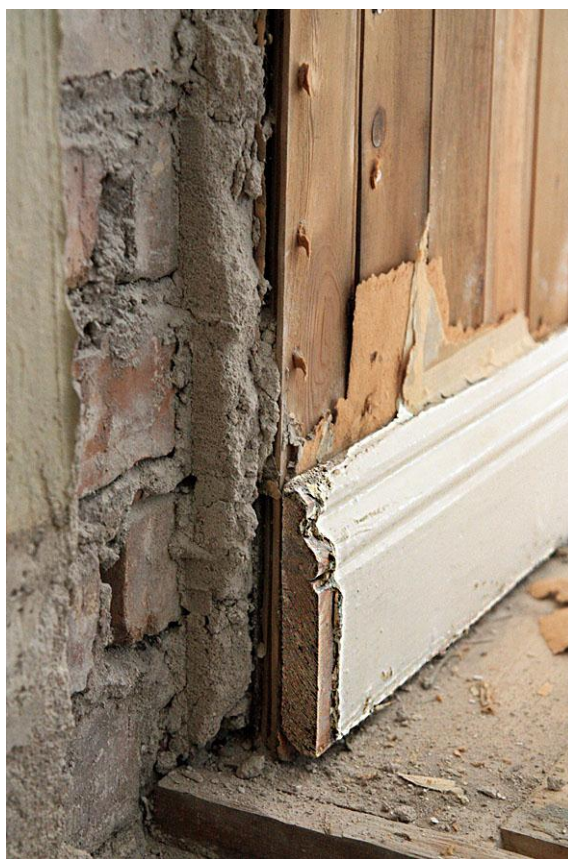
Rum 205, vägg mot sydost. Den murade väggen är täckt med omålad stående spontad panel. Väggen har täckts med papp och tapetsrats. Golvlisten har satts på plats efter tapetseringen. 2011-06-07.

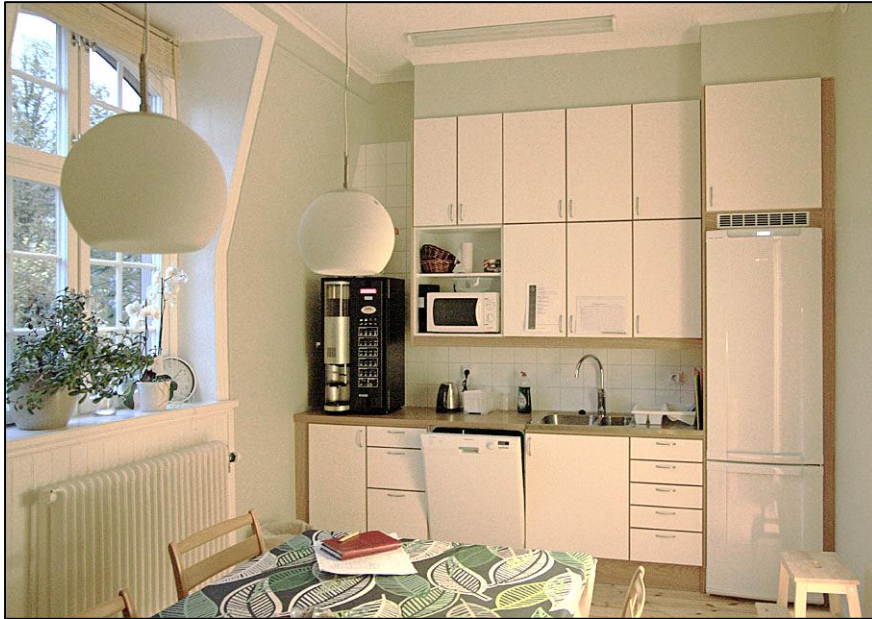
*Pausrum 205 efter ändring.
Väggen avslutas uppåt med en
hålkälslist av trä. 2011-10-27.*

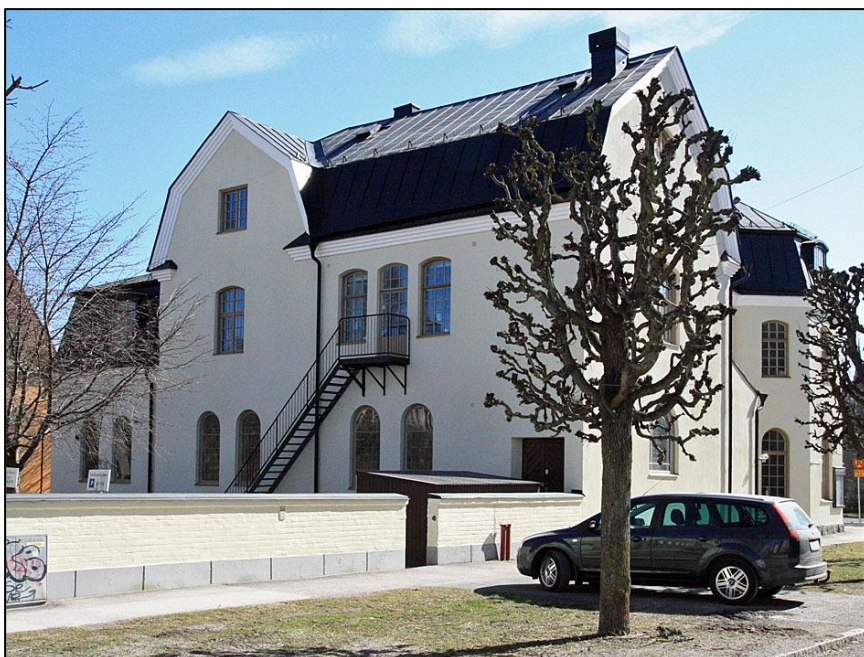
Nordvästra fasaden innan upptagning av nya fönsteröppningar. 2011-04-15.

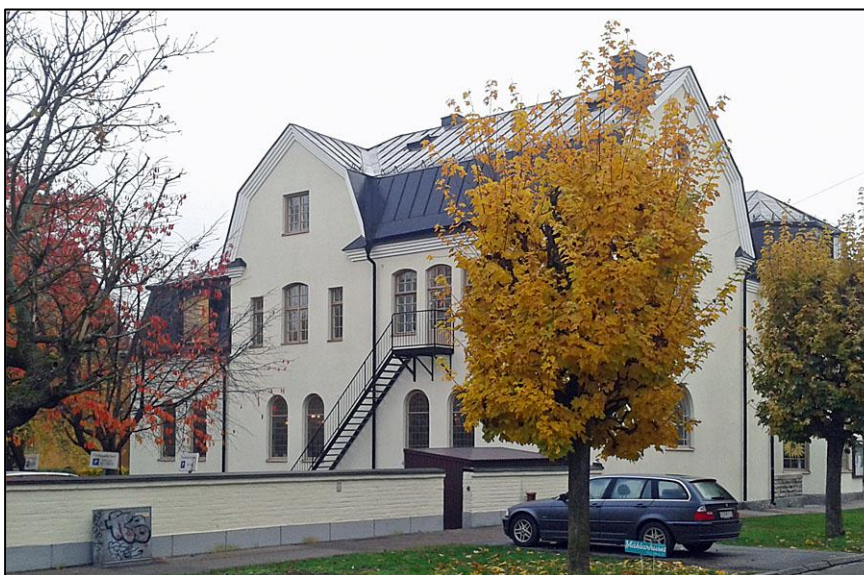
Nordvästra fasaden efter upptagning av nya fönsteröppningar. 2011-10-24.
