Dokumentation av en senmedeltida källare

Orsbo 1:2
RAÄ 14:1
Österlövsta sn
Tierps kommun
Uppland

Upplandsmuseets rapporter 2011:20
ISSN 1654-8280

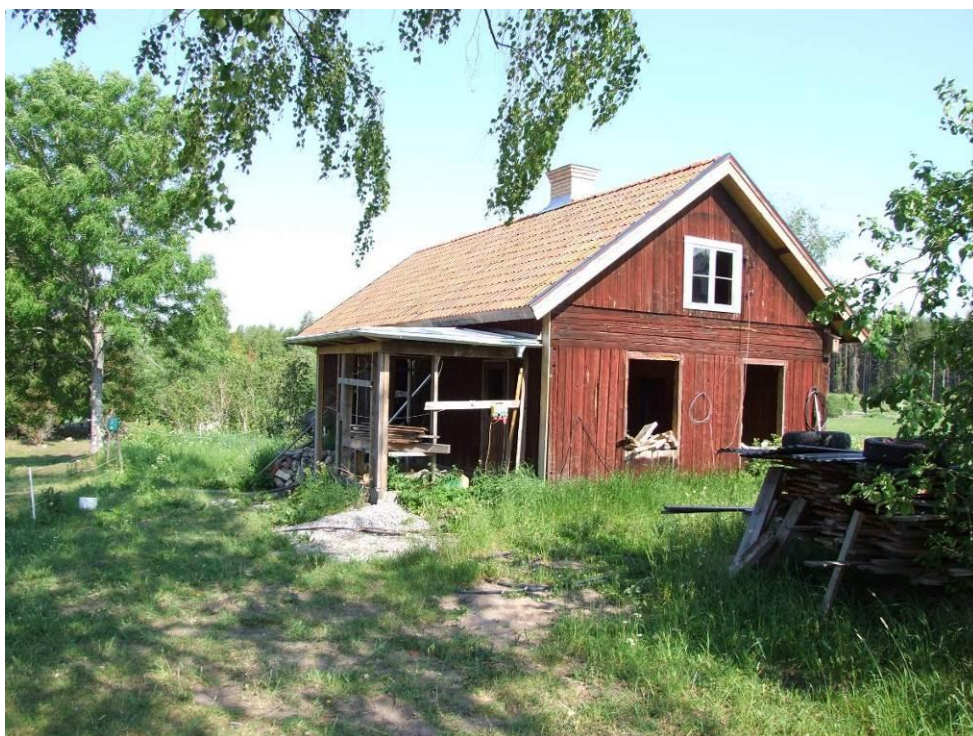
Figur 2. Den sena 1800-tals byggnaden i Orsbo under vilken källaren Raä 14:1 är belägen. Foto mot väster, Anna Ölund Upplandsmuseet.

På fastigheten Orsbo 1:2 i Österlövsta sn, Tierps kommun finns en byggnad som består av en del med stomme av restimmer och en del uppförd med stolpverksstomme. Byggnaden är från sent 1800-tal och har föregåtts av en minst en äldre byggnad på platsen. Under byggnaden finns en källare som är upptagen i fornminnesregistret (Raä 14:1). Källaren är registrerad som övrig kulturhistorisk lämning och enligt beskrivningen i Fornsök ska källaren använts som gömställe för kyrksilver, som räddades undan ryssarna 1719, då Österlövsta kyrka brändes ned. I salen ovanför källaren ska gudstjänst ha hållits till dess att kyrkan blev återuppbyggd.

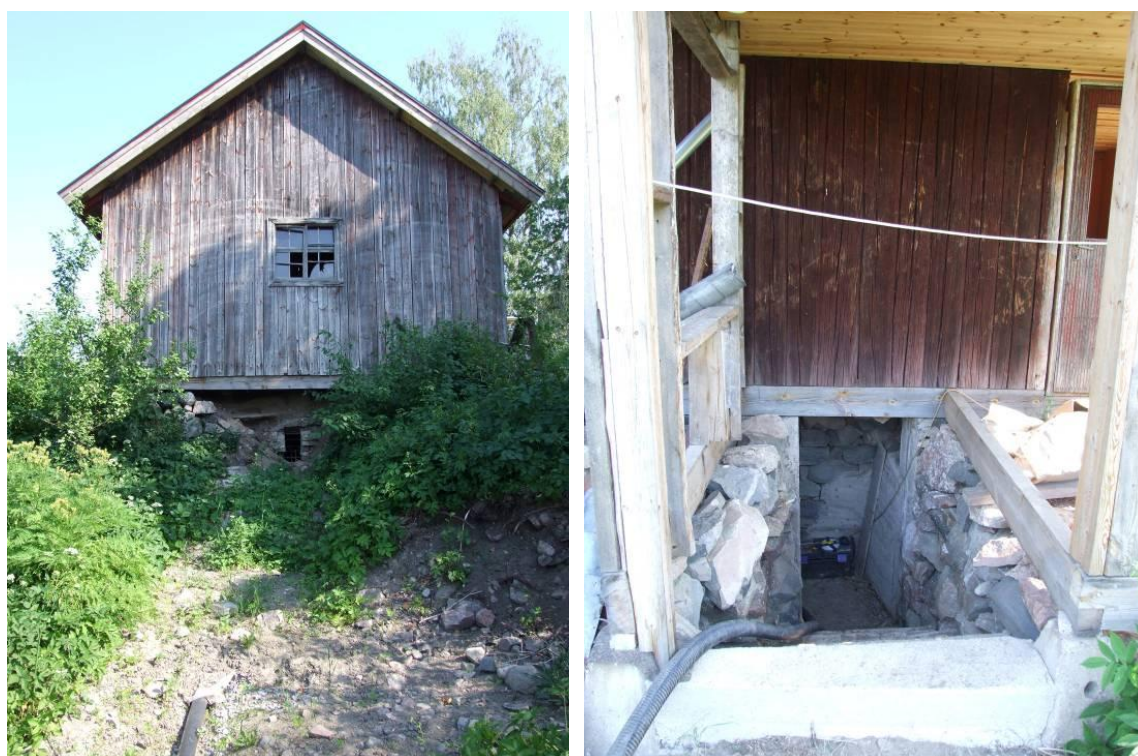
Figur 3 och 4. T.v. Brygghusets västra gavel som ligger i stark sluttning. Här skymtar källargluggen fram. Foto taget mot Ö. T.h. Dagens nedgång till källaren från brygghusets södra långsida. Foto mot N, Anna Ölund, Upplandsmuseet.

Den del som kallas förrummet utgörs av tre delar. Dessa delar har tolkats som sekundärt tillbyggda till den ursprungliga källaren. Vid A i figur 6, (se även figur 4) finns idag en ingång via en gjuten trappa i betong som anlagts i förrummens östra del. Denna utgjordes tidigare av kallmurade gråstensmurar (I i figur 6) och har under sen tid delvis förstärkts med stödmurar, trappa och golv (A i figur 6) av betong. Utanför den ursprungliga ingången (D i figur 6) har ett mindre och endast delvis bevarat sekundärt tillfogad tunnvalv av gråstensflisor (B i figur 6) slagits i ett grovt och lerigt poröst bruk. I denna del utgörs golvet av starkt sluttande matjordsfyllning. Ett mindre ljusinsläpp finns på den södra muren mitt för dörröppningen mot källaren. Detta ljusinsläpp härrör från ett upptaget inkast för potatis, då källaren användes som potatiskällare under 1900-talet.

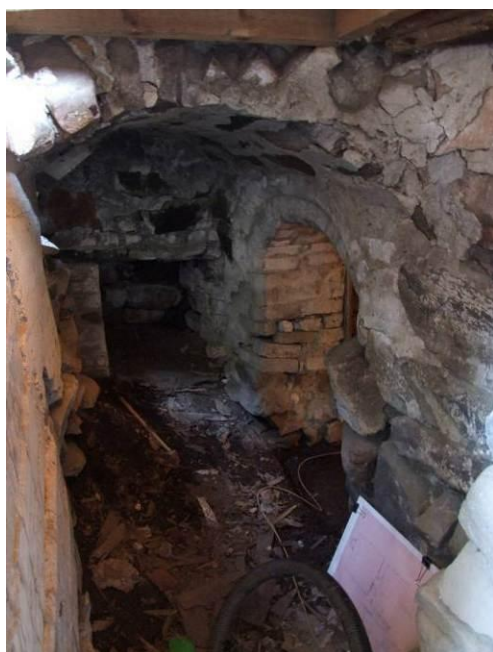
Figur 7. Den nuvarande ingången till källaren i en sekundärt tillbyggd del, här kallar förrummet. Källaringången ses till höger. Rakt fram i bild ses en nisch som möjligen utgör en tidigare trappa ned till källaren. Det är i denna nisch kyrksilvret ska ha gömts undan enligt sägnen. Foto mot V. Anna Ölund, Upplandsmuseet.

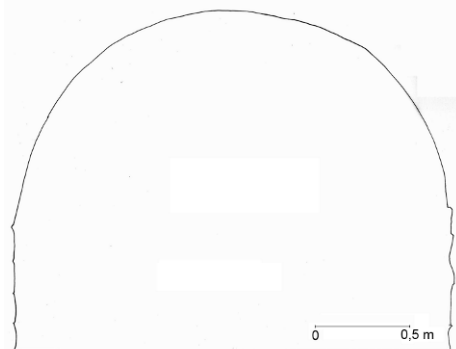
Figur 8. Den norra gavelmuren, skala 1:40.
Endast konturen dokumenterad. Ritning Joakim Kjellberg, Upplandsmuseet.

Den norra gavelmuren i rum Ö dokumenterades genom avritning av valvbågens form. I övrigt konstaterades endast att muren här ger ett likartat intryck som den västra gavelmuren i rum V, dvs att den mestadels utgörs av stora naturstensblock med kraftigt utstrukna kalkbruksfogar i den övre delen och lerfogar i den nedre delen. Även här fanns spår av att ytan ursprungligen varit överstruken med murbruk och inslaget av skolstenar var högre i de nedre delarna än i de övre delarna. Inte heller här påträffades tegel i skolningen.

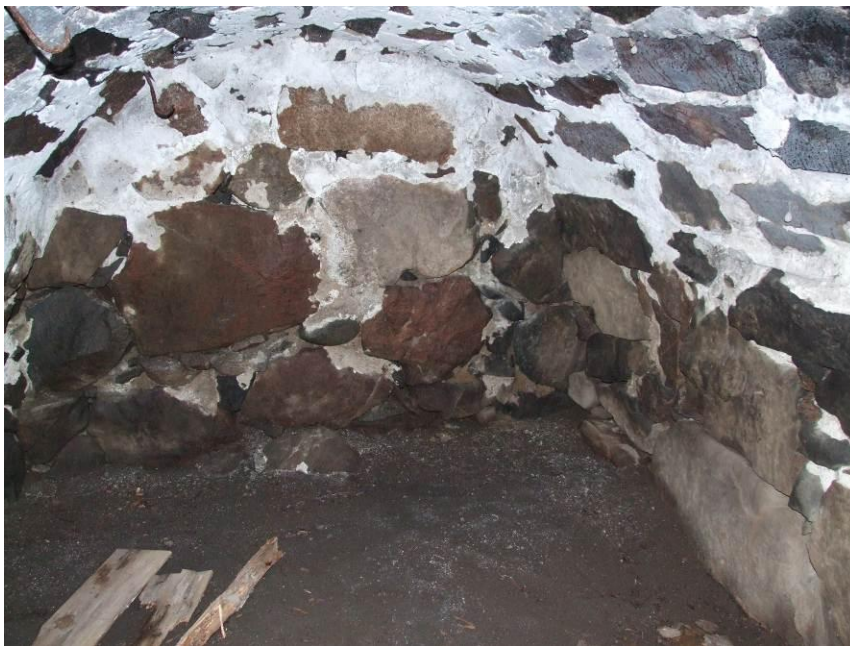
Figur 9. Källarrum Ö fotad mot norr. I det valvslagna taket finns järnkrokar för upphängning diverse föremål. Den norra delen av källarrummet har sannolikt använts som potatisbinge. Foto Anna Ölund, Upplandsmuseet.

Det östra källarrummet är rektangulärt 2,40 x 3,40 meter och har ett slaget tunnvalv av tuktad gråsten och gråstensflisor med utstrukna kalkbruksfogar. I valvslagningen syntes avtryck i bruket efter formvirke, lagt i N-S riktning. Valvet är slaget från väster till öster och lämnar minst 1,8 meter höga gavelmurar i norr och söder. Rummet har två tegelomfattade dörröppningar, en i väster in mot rum Ö (F i figur 6) och en dörröppning i söder (D i figur 6). Ett litet stickvalv har slagits i anslutning till den västra dörröppningen. Golvet är jordfyllt med fyllnadsmassor som sluttar åt söder. Utmed den norra väggen och ca 1,5 meter från denna låg en avbalkning av trä, troligen en sentida potatisbinge, med kraftigare matjordsfyllning mot den norra gavelmuren, inget schakt upptogs i denna del. Fyllnadsmassornas mäktighet uppmättes till omkring 0,4- 0,6 meter (se figur 17 och 20) vid de båda dörrarna.

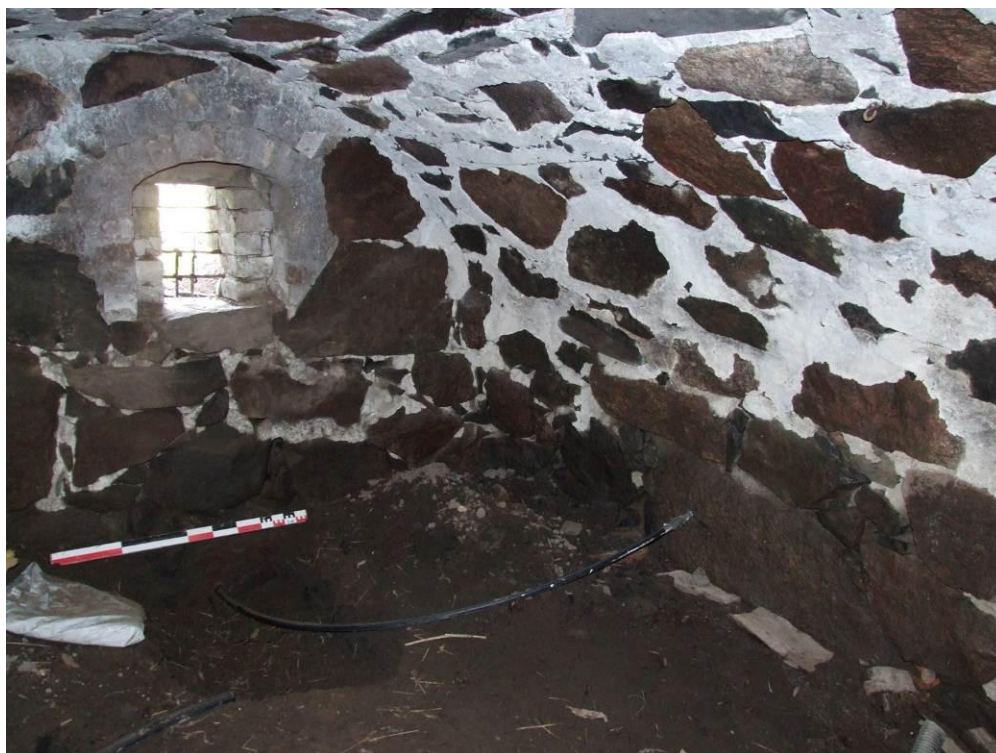
Figur 10. Källarrum V. Rummets västra vägg har försetts med ett tegelomfattad glugg. Foto mot NV Anna Ölund, Upplandsmuseet.

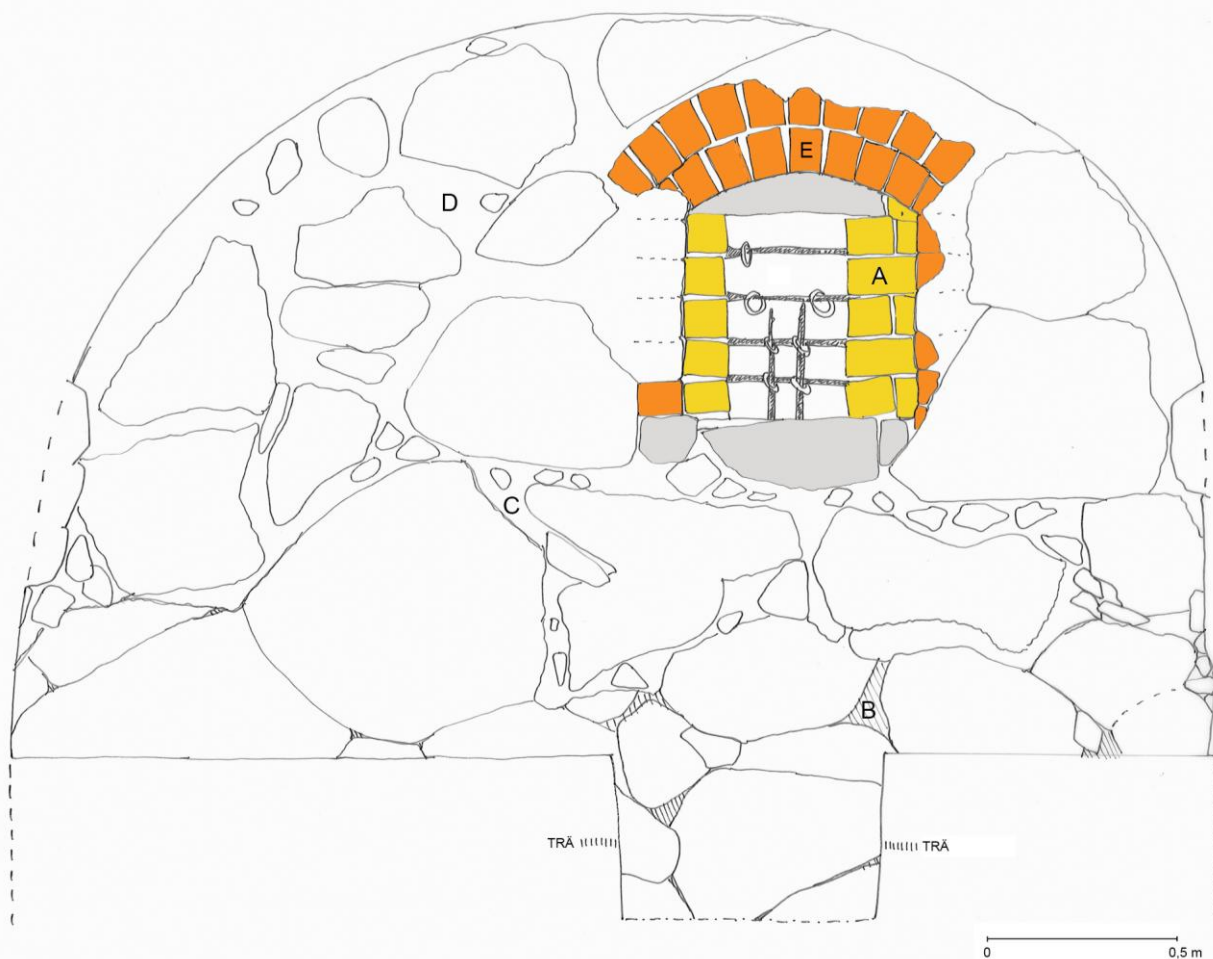
Figur 11. Den västra gavelmuren i rum V, ritning i skala 1:20.

A = Sekundär insatt fönsternisch med tegelomfattat järngaller. Den sekundära omfattningen A har infästs i en sekundär förtagning, där varannan sten borthuggits, av den ursprungliga fönsterbågen, E. Troligtvis har delvis samma tegel som i den ursprungliga fönsterbågen återanvänts.

B = Kallmur med sandiga lerfogar och skolning med småsten, i skarvarna förekommer ställvis enstaka prickar av kalkbruk.

C= Kraftigt hårdbränt, sandigt och vitgult murbruk med riklig skolning av kantig natursten. Ojämn yta, delvis nedfallen.

D = Slätt kalkbruk, som C, men mindre skolning. Ytan, inklusive större stenar, överputsad. Ingen synbar skillnad mellan murbruk och putsad yta, vilket tolkas som att ytan överstruktits.

E = Ursprunglig fönsteromfattning i stickbågeform. Kraftigt hårdbränt sandigt kalkbruk, delvis överputsad som D. Fogarna vittrade men tendens till åsfog anas.

Den västra gavelmuren, liksom övriga murar i källaren utgörs av kraftiga gråstenar lagda med kalkbruk i de övre delarna och med jordfyllnad i de nedre. Fogarnas tjocklek varierar kraftigt och innehåller ställvis skolning av mindre gråsten och stenskarvor. Tegel saknas helt i skolningsmaterialet, men återfinns i fönsteromfattningen till den från mittaxeln mot norr något förskjutna källargluggen. Enstaka gråstenar bär spår av grov tillmakning men natursten dominerar. Murytan bär spår av puts eller utstruket fint kalkbruk som till stora delar fallit av på grund av fukt. Generellt är den överputsade delen bättre bevarad högre upp, vilket också förklarar det på ritningen till synes större inslaget av skolstenar i de nedre partierna. Innermuren är trots en del bortfallen puts och murbruk förhållandevis slät.

Ytermuren har tidigare varit helt jordövertäckt (även fönsternischen) varför det yttre skalet av muren i denna del helt förstörts av frost och väta. Ytermuren dokumenterades därför inte närmare vid detta tillfälle.

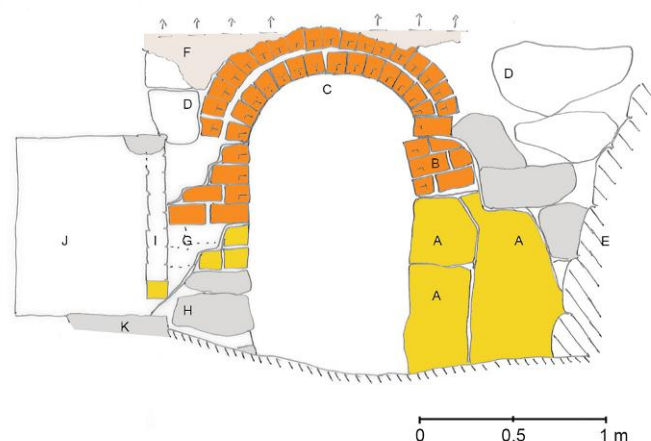
Figur 12. Ursprunglig ingång och dörröppning mellan förrum och rum Ö, från S. Skala 1:40.
 A= Ett lagat murparti av mestadels gråsten med enstaka tegel, mycket poröst och lerblandat bruk, ställvis helt bortfallet. Sprucket i tre större stycken. B= Löst sittande och troligen sekundärt omflyttat block av ursprungligt murverk, flera sammanhängande ljus gulröda stenar i hårt och kalkrikt murbruk, avfasade kanter. C= Rundbåge av dubbla rader från varandra något utskjutande ljus gulröda tegelstenar. Stenarna är sekundärt tillmakade och nederkanterna avfasade. Valvslagningen vilar på en vederlagssten av tegel i den östra sidan. D= Delvis bevarad putsad yta med delvis överputsade gråstenar. Putsen är en vit mycket hårdbränd sandig kalkputs med något kornig yta, troligen slevdragen. E= Sekundärt tillfogad murskal av kallmurad gråsten utan förband med källarmuren, del av den senare ingången från ovanliggande byggnad. F= Gråbrun grovkornigt murbruk med små stenar som tillhör den sekundära valvslagningen (som ses som streckad linje med pilar där ovan). Överlagrar den ursprungligen putsade ytan D. G= Löst sittande och sprucken del av ursprungligt murverk, ljus rödgula tegelstenar med avfasade kanter och hårdbränt kalkrikt bruk. H= Sekundär lagning av gråsten och återanvända äldre tegel, poröst gråbrunt lerinblandat murbruk. I= Sekundär förtagning i murverket med spår av flera koppändar av tegel, en sten delvis bevarad. Sannolikt en äldre och trängre öppning för nischen J. som senare avlägsnats. J= Nisch med sekundärt infogade tegelsidor i slarvigt lagda löpskift utan förband. K= Nischens golv utgörs av en större flat gråsten, möjligen en ursprunglig trappsten.

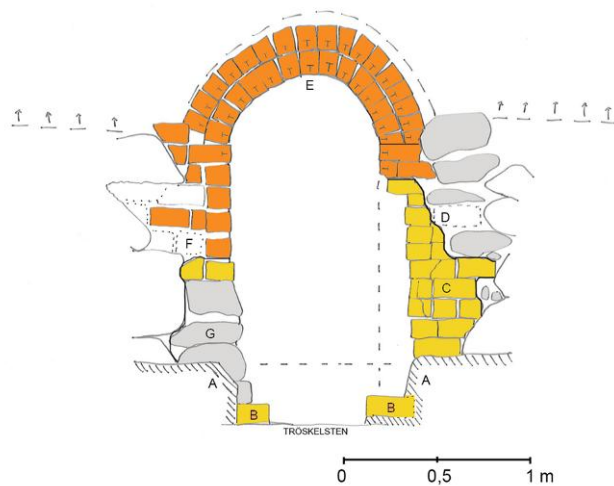
Figur 13. Dörröppningen mellan rum Ö och V, mot V i skala 1:40.
 A= jordfyllning, se ruta 1 (figur 17), B= Sekundära tegelstenar anlagda ovan ursprunglig tröskelsten, C= Sekundär lagning av rött trädiskuret och naturmagrat tegel satta i gråbrun sandigt och poröst murbruk, D= Gråvit hårdbränd och kalkrikt puts, originalyta. E= Rundbåge av två rader från varandra något utskjutande ljusst gula och hårdbrända tegelstenar med sekundärt tillmakade och profilerade nederkanter. F= Ursprunglig muryta, delvis överputsad, med samma tegelsten som överstycket, hårdbränt och mycket kalkrikt murbruk, puts som D. G= sekundär lagning av gråsten och samma tegel/bruk som C. Streckad linje med pilar visar var den stora valvslagningens båge möter, överstycket inpassat i mindre stickvalv.

Den nedre delen av tegelmurningen på nischens norra sida har senare rivits (se figur 13) för att få en större öppning. Även den nedre delen av nischens öppning utgörs av en flat större gråsten, som tillsammans med överstycket skulle kunna utgöra rester efter en äldre och återanvänd trappa. Nischen kan inte dateras närmare utom att den är sekundär i relation till den stora källaren, men det kan antagas att den tillkommit vid de större reparationsarbeten som finns skriftligt belagda i 1766 års husesynsprotokoll (se Arkivstudie).

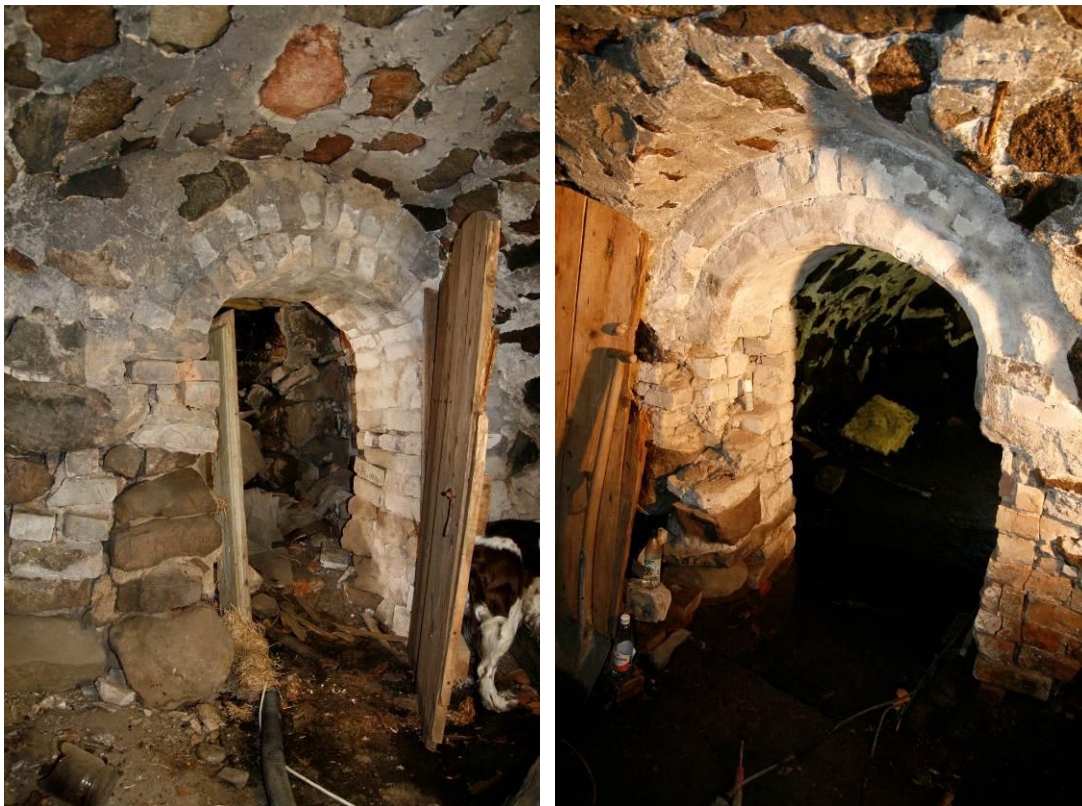
Figur 14 och 15. T.v. Dörrvalvet i den ursprungliga ingången till källaren. Mot S. T.h. Dörrvalvet mellan rum Ö och V. Mot SV. Foto Martin Åhrén, Upplandsmuseet.

I källaren finns två tegelomfattade dörrvalv, ett från vad som ursprungligen varit från utsidan (dvs. en ingång, figur 14) och ett mellan källarens båda rum (figur 15). Båda dörrömfattningarna har ursprungligen varit omgivna av breda tegelkarmar av ljus gulrött och finmagrat tegel med ett rundbågat överstycke med vederlagsstenar av tegel och dubbla profilerade och utkragande rader av tegelsten med koppen vänd utåt. Stenarna har sekundärt avfasade kanter och dörrarna har ett yttre dekorativt språng och på insidan ett något större språng, vari dörrbladet varit passat. De nedre partierna av dörrömfattningarna har båda varit svårt skadade, troligen av fukt och frost, och följaktligen blivit reparerade med varierande resultat vid flera tillfällen. De välvda överstyckena är av allt att döma orörda och i gott ursprungligt skick. Väggytorna runt överstyckena visar även spår av ursprunglig putsning i finkornig kalkrik puts, medan denna avfallit i de nedre partierna.

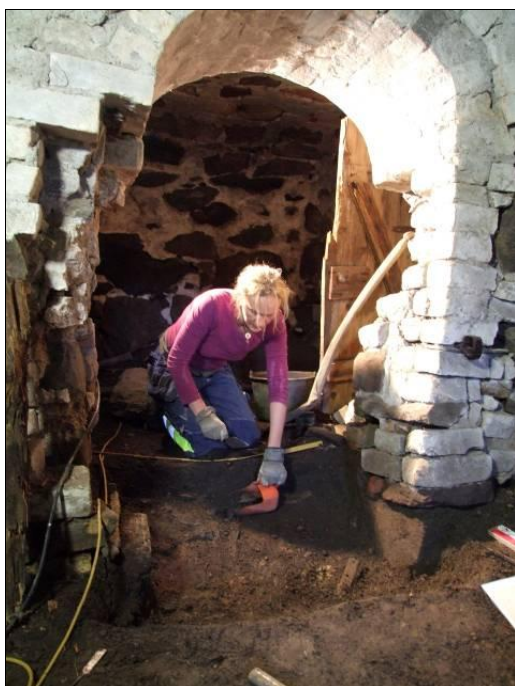
Figur 16. Anna Ölund undersöker källarens olika golvnivåer. Foto mot Ö av Joakim Kjellberg, Upplandsmuseet.

Den arkeologiska undersökningen kom att omfatta två rutor i källaren, båda förlagda i golvet under de tegelomfattade valven. Placeringen av rutorna gjordes utifrån det kommande restaureringsarbetet av valven. En kvadratmeter stor ruta undersöktes i dörröppningen mellan källarens båda rum (Ruta 1) och en kvadratmeter stor ruta undersökts i dörröppningen mellan källaringången och det östra källarrummet (Ruta 2).

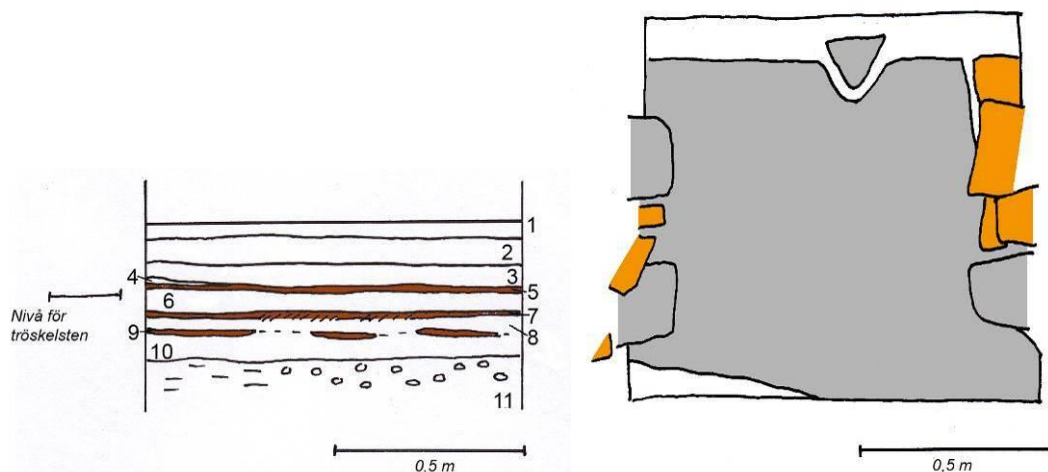
Figur 17. Sektions och planritning i skala 1:20 av ruta 1. Sektionen är ritad mot V.

1. Fuktig kompakt trampad grå lera- nuvarande golvnivå.
2. Mörkt gråbrun sandig lera med grusinslag, tegelbitar, kolstänk och småsten.
3. Ljusgrå till ljusbrun sandig lera med inslag av grus, småsten, tegelfnyk och kolstänk.
4. Fläckvisa klumpar av gult- gulvitt murbruk (möjligen nedrasat).
5. Trärester, delvis bända träplank med inslag av sot, kol och grusrester efter ett trägolv.
6. Gråbrun lucker grusig lera med islag av kolbitar tegelkross, kvistar och träflis.
7. Rest efter trägolv med fragmentariska delar av plankläggning.
8. Grå sandig lera med kolbitar.
9. Rödbrun multnat trä vilket troligen utgör fragmentariska rester efter ett förmultnat trägolv.
10. Grå grusblandad lera med kolstänk, enstaka tegelbitar och murbruksstänk. Något diffus övergång mot opåverkad marknivå.
11. Opåverkad morän/glacial lera.

Ruta 1 mätte närmast 1 x 1 m i plan och omfattade de golvlager som ackumulerats i källaren. På platsen kunde sammanlagt tre olika trägolv konstateras. Det yngsta av dessa tycks ha brunnit. Då det inte finns några övriga tecken på brand på källarens murverk kan man anta att denna brand var väl kontrollerad där man svedjat golvet, ett effektivt sätt att bli av med ohyra. Mellan trägolvsnivåerna fanns lager av grusig lera som sannolikt uppstått då golvet inte hållits rent. Källaren har alltså haft upprepade trägolv och s.k. stammat jordgolv. Sammanlagt uppgår golvlagrens tjocklek till 0,4 m. Omkring 0,2 m under nuvarande golvnivå påträffades en stor flat tröskelsten i dörröppningen. Denna har tolkats som primär och bör ha lagts på plats redan när källaren konstruerades. Stenen är minst 0,94 m bred och minst 1,10 m lång, sannolikt något längre. Det tycks dock som om man inte hållit nivån för tröskelstenen ren utan på denna har det yngsta trägolvet lagts. Den ständiga ackumuleringen av jordmassor i källaren har medfört att golvnivån succesivt höjts och utrymmet till taket likväl dörröppningarna minskat.

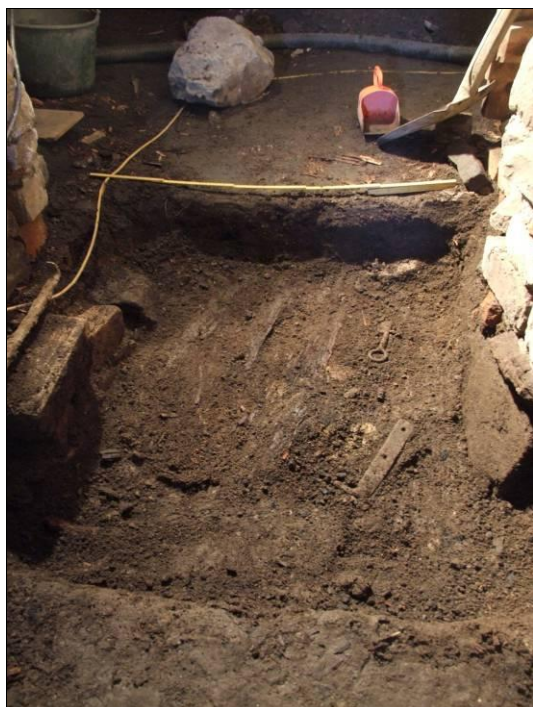
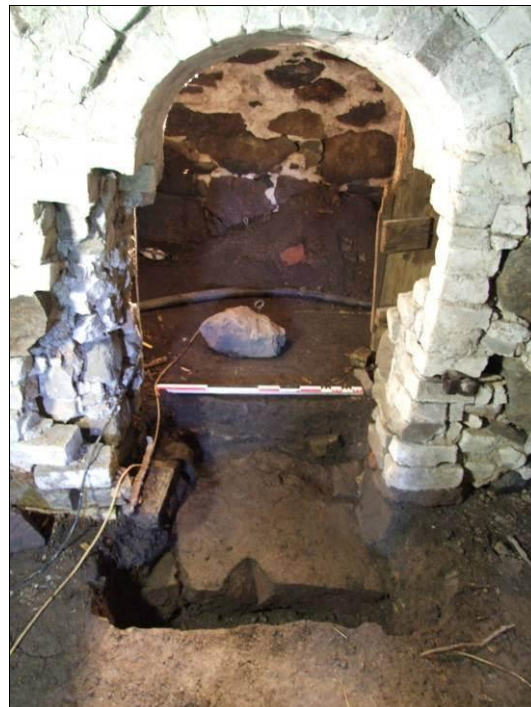
Figur 18 och 19, T.v. Fragmentariska rester efter ett bränt trägolv (lager 5), troligen från 1800-talet. På golvet påträffades b.l.a en nyckel samt ett beslag, vilka anas på fotot. T.h. Under den yngsta trägolvsnivån låg en stor och flat tröskelsten. Stenen är sannolikt ursprungligen placerad i källaren. Foto mot Ö, Anna Ölund, Upplandsmuseet.

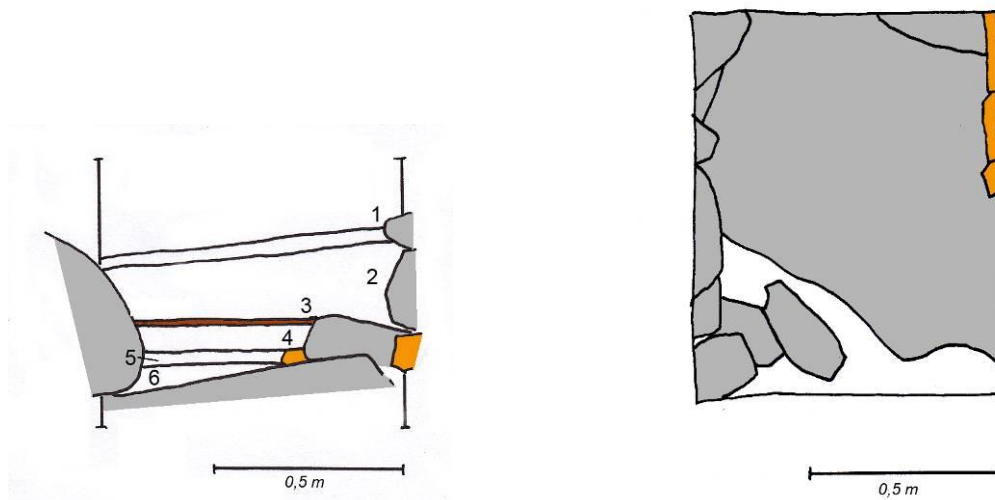
Figur 20. Sektions och planritning i skala 1:20 av ruta 2. Sektionen är ritad mot S.

1. Fuktig grå lera- nuvarande marknivå
2. Grusig sandinblandad grå lera med kolstänk, murbruk, tegelkross, småsten och (relativt stora) djurben.
3. Rödbrunnt mycket fragmentariskt trä- rest efter förmultnat trägolv.
4. Grå sandig lera med horisontella stråk.
5. Hårdgjord yta av gulvitt-gulgrått murbruk.
6. Murbruksblandad glacial lera.

Ruta 2 var något mindre än ruta 1, ca 0,8 x 1 m. Detta beroende på att dörrvalvet till ingången i källaren var något smalare än dörrvalvet mellan källarrummen. I denna ruta undersöktes golvlager i källarens ingång. Tjocka påförda jordmassor fanns strax utanför källaringången i det utrymme som här kallats förrummet. Även i denna ruta påträffades ett trägolv på samma nivå som i ruta 1. Under trägolvet fanns också en stor tröskelsten. Stenen hade flat ovansida och dess totala storlek är oklar. Även denna sten har placerats primärt i källaren då den uppfördes. Dock har den någon gång hamnat ur sitt ursprungliga läge och tippat mot sydöst. Detta har troligen fått stora konsekvenser för dörrvalvet som vilar på stenen. Valvet har i denna del troligen rasat in och därefter byggts upp med något slarvigare handlag, vilket murverksanalysen visar. Vid denna restaurering av källarens skador brydde man sig dock inte om att försöka förflytta tröskelstenen till ursprungligt läge (eller så gjordes försök som misslyckades). Istället har man kompenserat för den lutande tröskelstenen genom att bygga på dess södra del med glacial kompakt lera (lager 6) samt en hård kaka av murbruk (lager 5). Ytterligare åtgärder efter detta ras har vidtagits precis innanför ingången där glacial lera lagts tillsammans med nedtryckta stenar, som en slags armering. Undersökningen i ruta 1 omfattade bara partiet ned till tröskelstenen och den sammanlagda kulturlagertjockleken uppgick till 0,4 m.

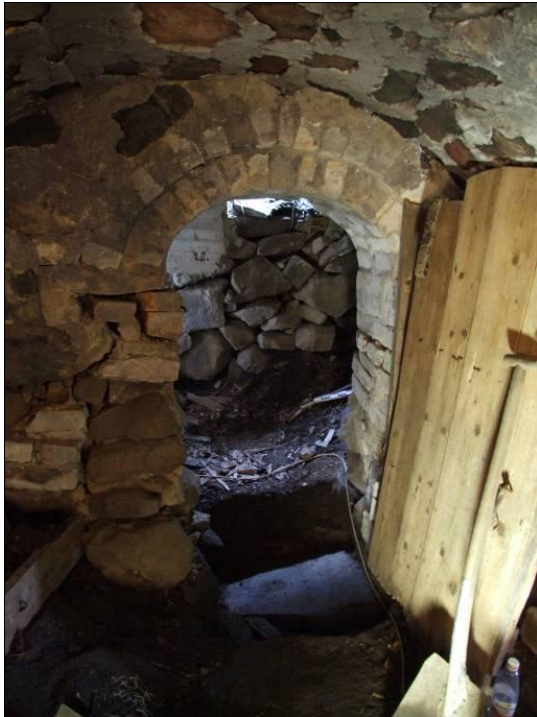
Figur 21. Det västra källarrummet med dörrvalvet som leder ut ur källaren. Här anas den sneda tröskelstenen samt dörrömfattningen ojämna murverk. Foto mot S, Joakim Kjellberg, Upplandsmuseet.

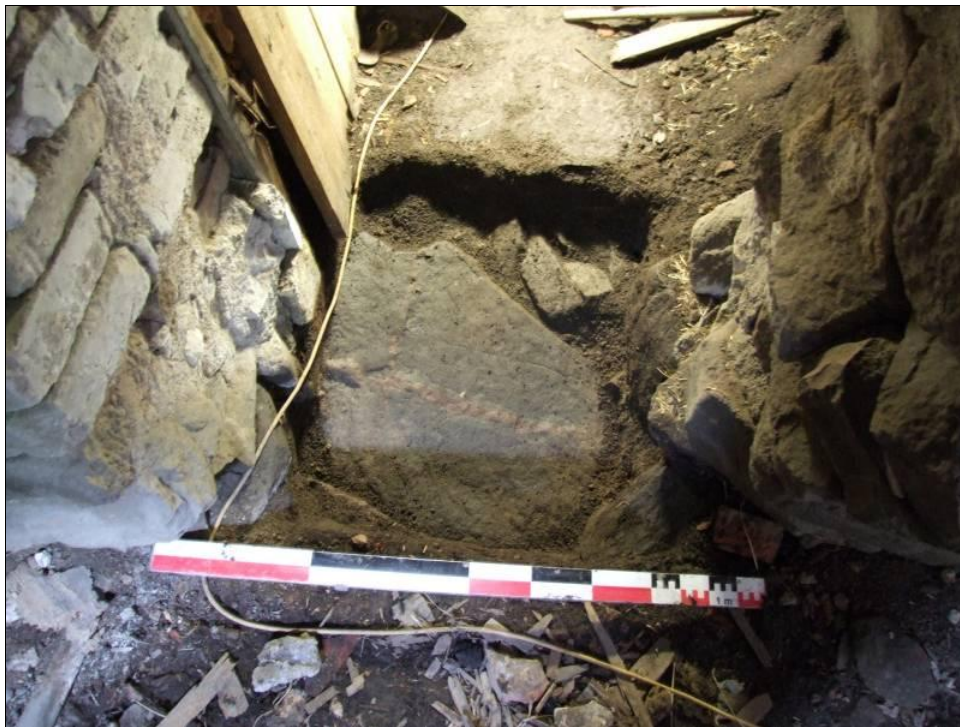
Figur 22. Tröskelsten i dörröppningen i källaringången. Stenen är sannolikt primär och placerad på plats när byggnaden uppfördes. Den har dock rubbats ur sitt ursprungliga läge och tippat mot söder, vilket troligen också medfört att delar av källarmurens sydöstra sida rasat. Muren byggdes upp igen men tröskelstenens läge kom inte att rättas till. Foto Anna Ölund, Upplandsmuseet.

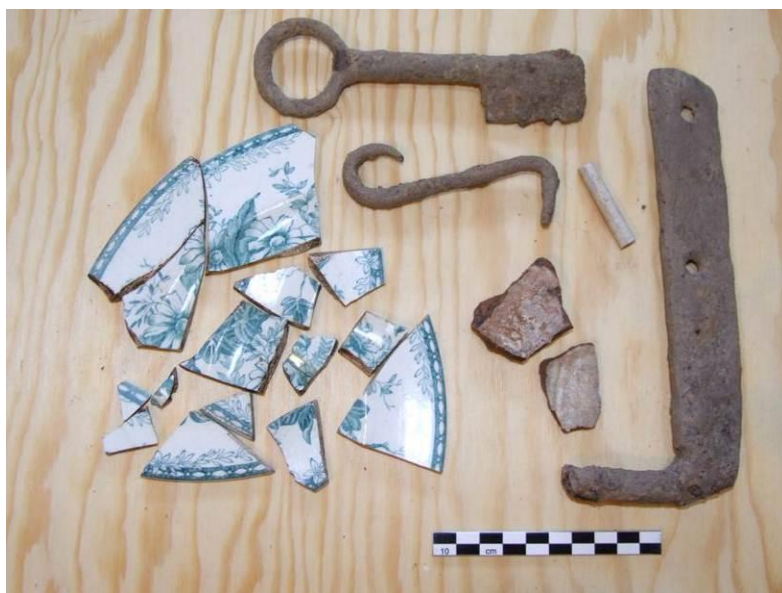
Figur 24. Urval av fyndmaterial påträffat i ruta 1. Överst ses en intakt nyckel Fnr 9 och under denna en hasp, Fnr 11. T.v. ligger skärvor till en tallrik Fnr 1 och bredvid dem skärvor av yngre rödgods Fnr 13 och 14. Längst t.h ses ett gångjärnsbeslag Fnr 10 samt ett skaft till en kritpipa Fnr 6. Foto Anna Ölund, Upplandsmuseet.

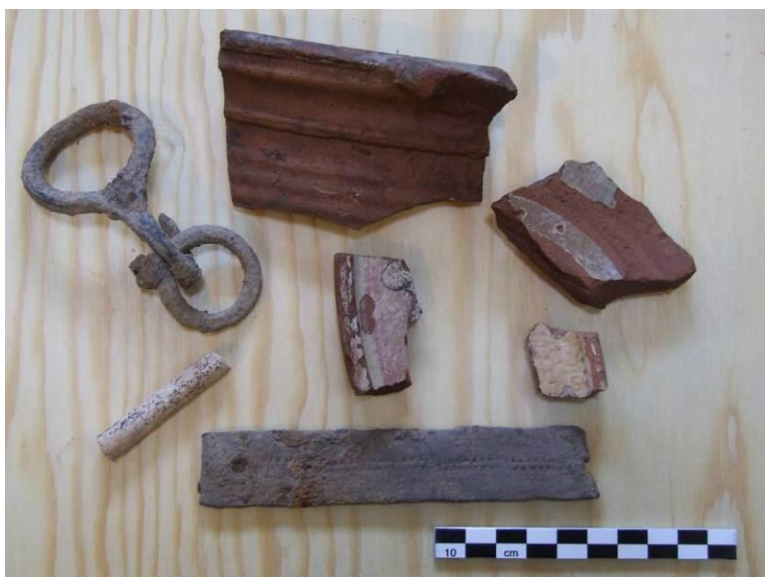
Figur 25. Urval av fynden från ruta 2. T.v i bild ses en järnögla med tillhörande hasp Fnr 19, samt skaftet från en kritpipa Fnr 18. Längst ned i bild ses det dekorerade järnbeslaget Fnr 27. Keramiken utgörs av Fnr 22, Fnr 21, Fnr 24 samt Fnr 26. Foto Anna Ölund, Upplandsmuseet.

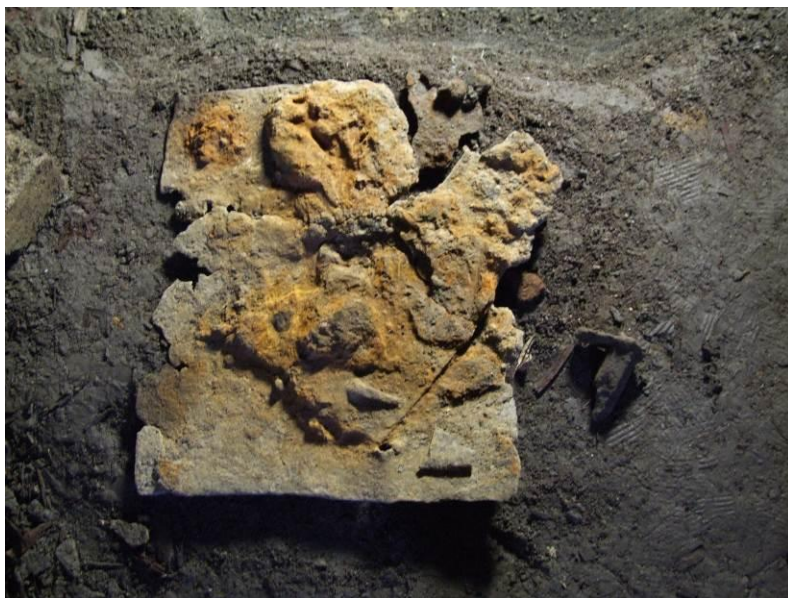
Figur 26. Järnföremål ca 30 x 30 cm, vilken tolkats som en del av ett lås till en dörr. Foto Anna Ölund, Upplandsmuseet.

Efter det att Upplandsmuseets dokumentation vid det arkeologiska arbetet på platsen avslutats frilades mindre partier invid de båda tegelförsedda valven. Detta för att muraren som skulle genomföra restaureringen av valven skulle ha möjlighet att utföra sitt arbete. Vid denna grävinsats påträffades en del av ett större järnföremål. Föremålet utgörs av en platt järnplåt ca 30 x 30 cm. På plåten som är korroderad finns fastnitade partier av plåt samt utstansade hål. Föremålet har tolkats som en del av ett lås. Det är oklart om föremålet utgör en del till den eventuella dörr som sattes in när källaren byggdes eller om den tillkommit i ett senare skede.

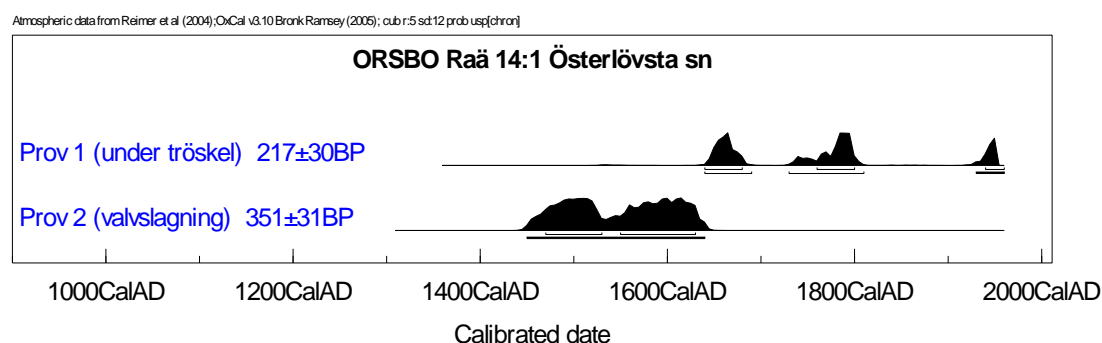
Figur 27. Radiometriska dateringar av prov från källaren i Orsbo. Kalibreringarna är gjorda i OxCal v3.10.

Provresultat för prov 1 (lab. nummer: Ua-42229) var 217±30 BP, dvs. en datering till 1640-1960 e.Kr. kalibrerat med 2 sigma (95,4% sannolikhet). Provresultatet för prov 2 (lab. Nummer: Ua-42230) var 351±31 BP, dvs en datering till 1450-1640 e.Kr kalibrerat med 2 sigma (95,4% sannolikhet).

Det fanns en förhoppning om att prov 1 och prov 2 skulle ge ett samstämmigt resultat. Detta visade sig inte vara fallet. Prov 1 uppvisade en långt mer spretig datering med ett långt tidsintervall från mitten av 1600-talet till mitten av 1900-talet. Detta tyder på att provet som utgjordes av en kolbit påträffad under tröskelstenen mellan rum Ö och rum V är taget i en modern kontext. Sannolikt speglar provresultaten de ombyggnationer och golvarbeten som gjorts i källaren.

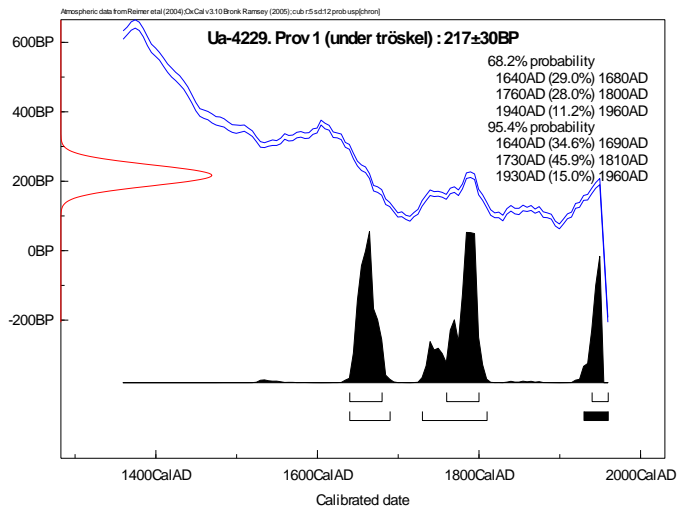
Figur 28. Radiometriska dateringar av Prov 1 taget under tröskelstenen mellan det Ö och det V källarrummet. Kalibreringen är gjord i OxCal v3.10.

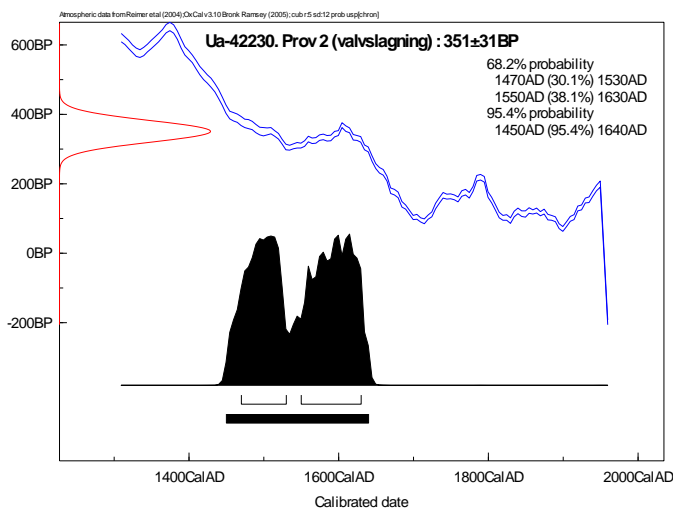
Figur 29. Radiometriska dateringar av Prov 2 vilket utgörs av en bit trä från valvslagningsformen i det Ö källarrummet. Kalibreringen är gjord i OxCal v3.10.

Prov 2 togs från en träbit som fastnat i murbruket då det brunnit, i samband med valvslagningen. Träbiten kommer sannolikt från en planka som ingått i valvslagningsformen. Provet daterar alltså med stor sannolikhet den period då källaren byggdes, dvs. 1450-1640 e.Kr.

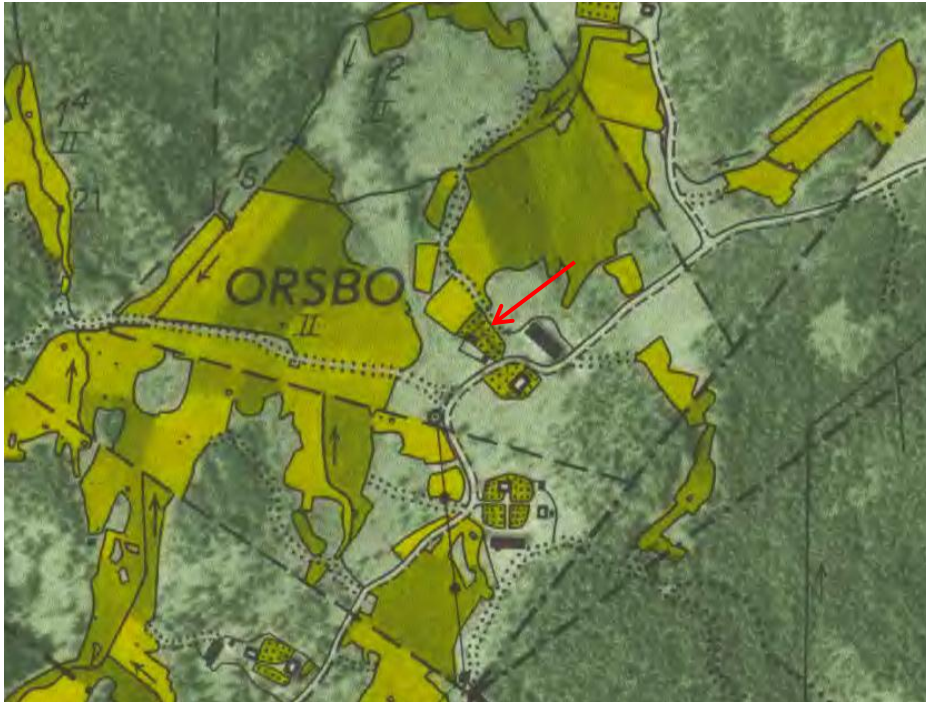
Figur 31. 1952 års ekonomiska karta. Gårdsbilden har helt förändrats sedan 1881. På den gamla man- och fägårderna finns endast den för undersökningen aktuella byggnaden kvar, den fd manbyggnaden. Pilen visar den aktuella byggnaden. På 1952 års karta ser vi att den byggts om till ekonomihus.

På den ekonomiska kartan från 1952 är gårdsbilden en helt annan. En ny manbyggnad har uppförts söder om vägen. Av den forna mangårdens hus återstår endast den för undersökningen aktuella byggnaden, på 1952 års karta markerat som ekonomibyggnad (brygghus). Av den tidigare fägården finns ingenting kvar utan en större ladugård har uppförts öster om gården.
