# Arkeologi i Linnéträdgården i Uppsala

RAÄ 88:1  
Kv Örtedalen  
Uppsala stad  
Uppland

**Upplandsmuseets rapporter 2012:06**  
**ISSN 1654-8280**

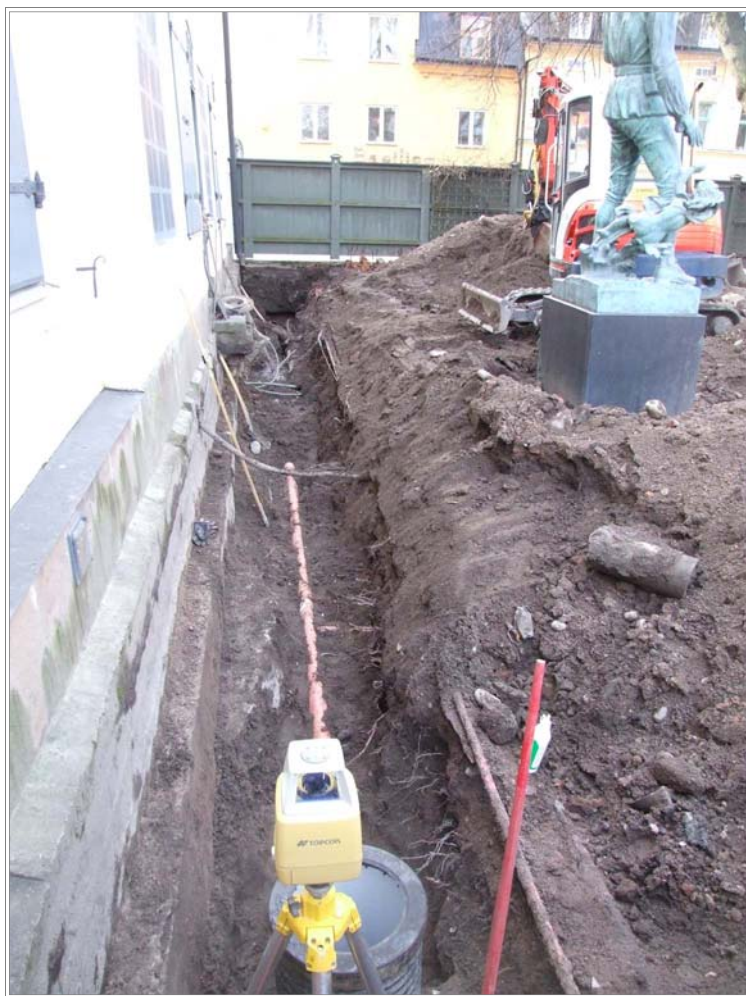
Figur 5. Schakt 1 längsmed Linnémuseets NV långsida. I bakgrunden ses planket mot Svartbäcksgatan. Observera den utstickande syllen under nuvarande Linnémuseet. Foto mot SV, Anna Ölund Upplandsmuseet.

Längsmed Linnémuseets fasad under den fasadfot som av betong som troligen göts i samband med de omfattande reoveringarna på 1930-talet observerades sammanlagt fem större utstickande stenblock. Stenarna var 0,5-2 m långa och stack som mest ut 0,4 m utanför fasaden. Stenarnas fulla höjd är oklar då schaktet inte grävdes djupare än 1,5 m. Stenarna påträffades och dokumentarades av Nils Sundquist 1935 och de utgör sannolikt delar av Olof Rudbecks prefekthus. Delar av byggnaden, samt en äldre källare finns alltså

kvar inne i dagens Linnémuseum (Eriksson 2002, Sundquist 1937-1938). Rudbecks byggnad tycks dock inte helt följa Linnés Botaniska hus, utan ha en liten dragning åt öster.

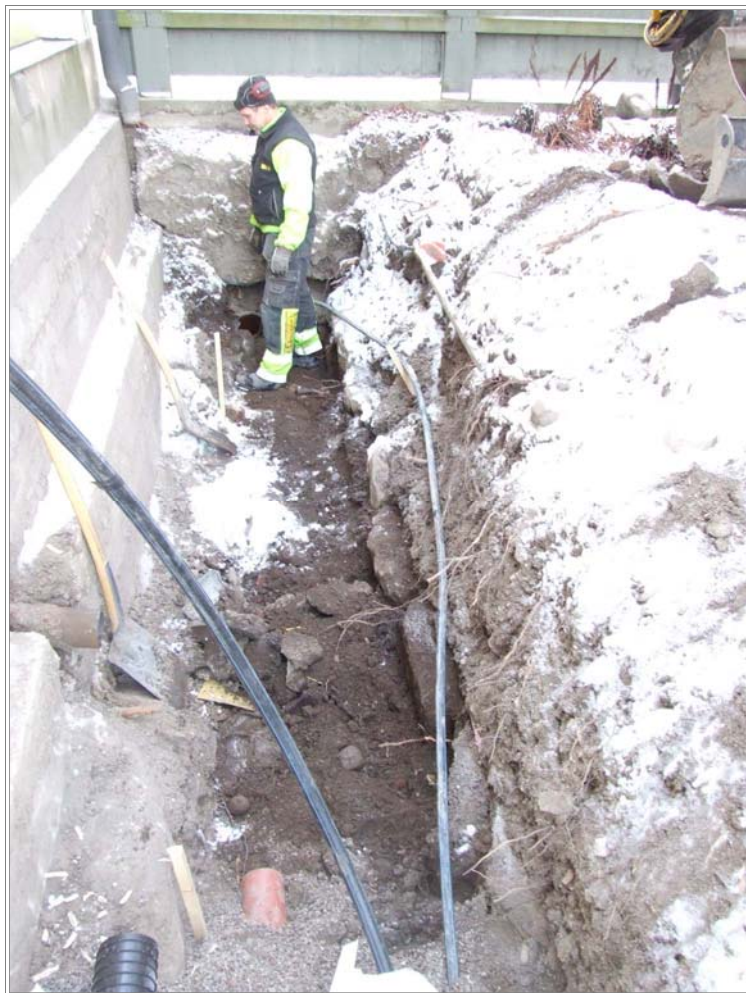
Figur 6. Schakt 1s SV del närmast Svartbäcksgatan. I den högra (NV) schaktkanten ses en syllstensrad från en byggnad. Foto mot SV, Anna Ölund Upplandsmuseet.

Ytterligare en syllstensrad påträffades i schaktets SV del. Denna låg i den NV schaktkanten och utgjordes av sammanlagt sju stenar 0,5-0,8 m stora. Stenarna hade placerats med den flata sidan mot schaktet och de framkom 0,9-1,35 m under nuvarande marknivå. Stenarna var 0,3-0,5 m höga och två skift var möjligt att se på ett ställe (i övrigt ett skift). Stensyllens var möjlig att följa i schaktet i ca 4 m men fortsatte troligen vidare mot NNÖ utanför schaktets begränsning. Stenarna har tolkats som en syll till en byggnad. Oklart är dock byggnadens ålder men troligen är den från tiden före 1693 då Botaniska huset byggdes. Utrymmet mellan syllstensraden och nuvarande Linnémuseum är endast 1,5 m.

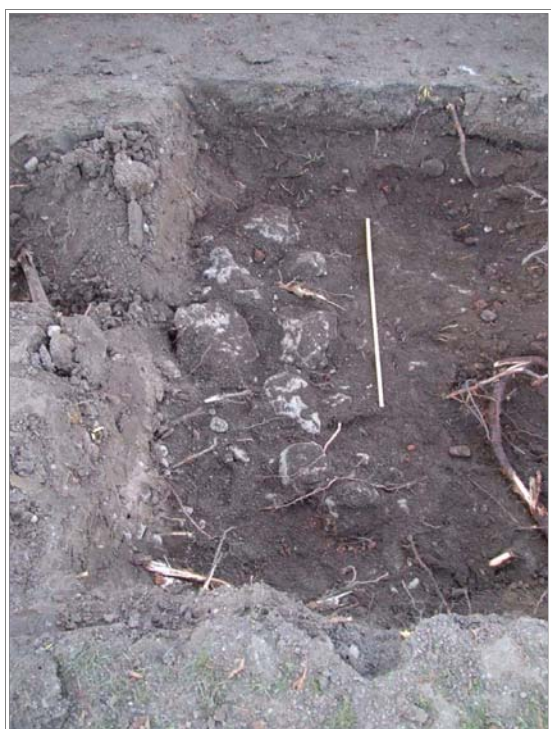
Figur 9 ovan. Stenrad på ca 0,5 m djup i stenkista 2. Foto mot SÖ Anna Ölund, Upplandsmuseet.

Stenkista 2 var 2,5x1,8 m stor och grävdes ned till ca 1,05 m under marknivå. Under markytans gruslager som var ca 0,2 m tjockt fanns ett omrört sandbemängt siltlager ca 0,3 m tjockt. Under detta framkom en stenrad ca 0,50-0,55 m under markytan i NÖ-SV riktning. Denna var 2 m lång och 0,7 m bred, lagd av 0,30-0,45 m stora stenar. Inget murbruk var synligt invid stenarna. Det är oklart vad stenarna representerar.

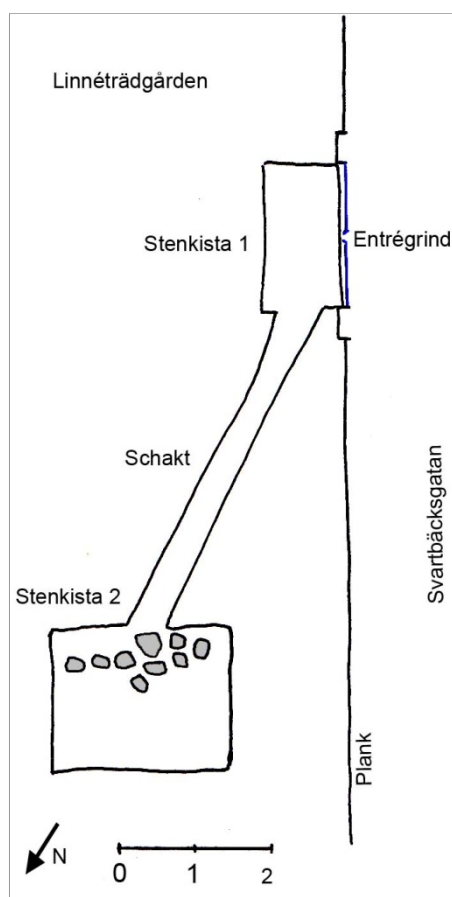
Figur 10 t.h. Plan över schakt 2 invid Linnéträdgårdens entrégrind. Schakt två utgjordes av två stenkistor samt ett smalt schakt mellan dessa. Ritning i skala 1:100 upprättad av Anna Ölund, Upplandsmuseet.

Den övre stenraden i närmast Ö-V riktning (se figur 10) skulle möjligen kunna utgöra resterna efter en syllstensrad till en byggnad eller något formelement tillhörande trädgården. Stratigrafiskt kan denna tillgöra Linnés trädgårdsanläggning. Vid denna tid fanns två huslängor med ekonomifunktioner i denna del av trädgården.

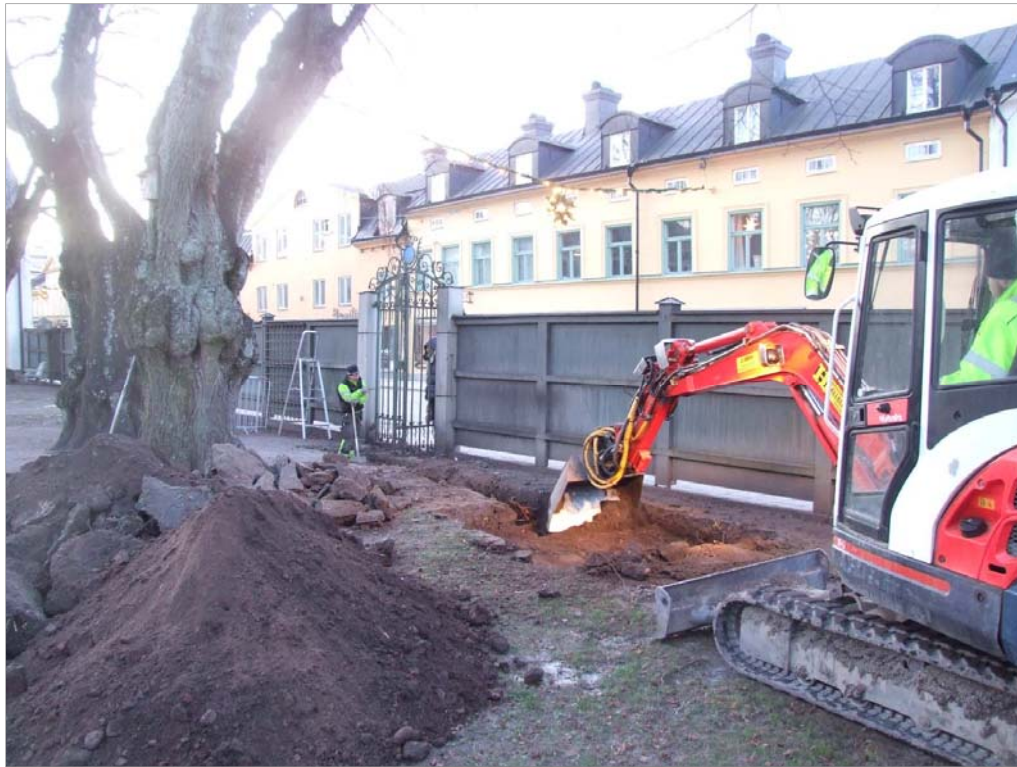
Figur 11. Schakt 2 innanför grunden till Linnéträdgården. Foto mot S av Anna Ölund, Upplandsmuseet.

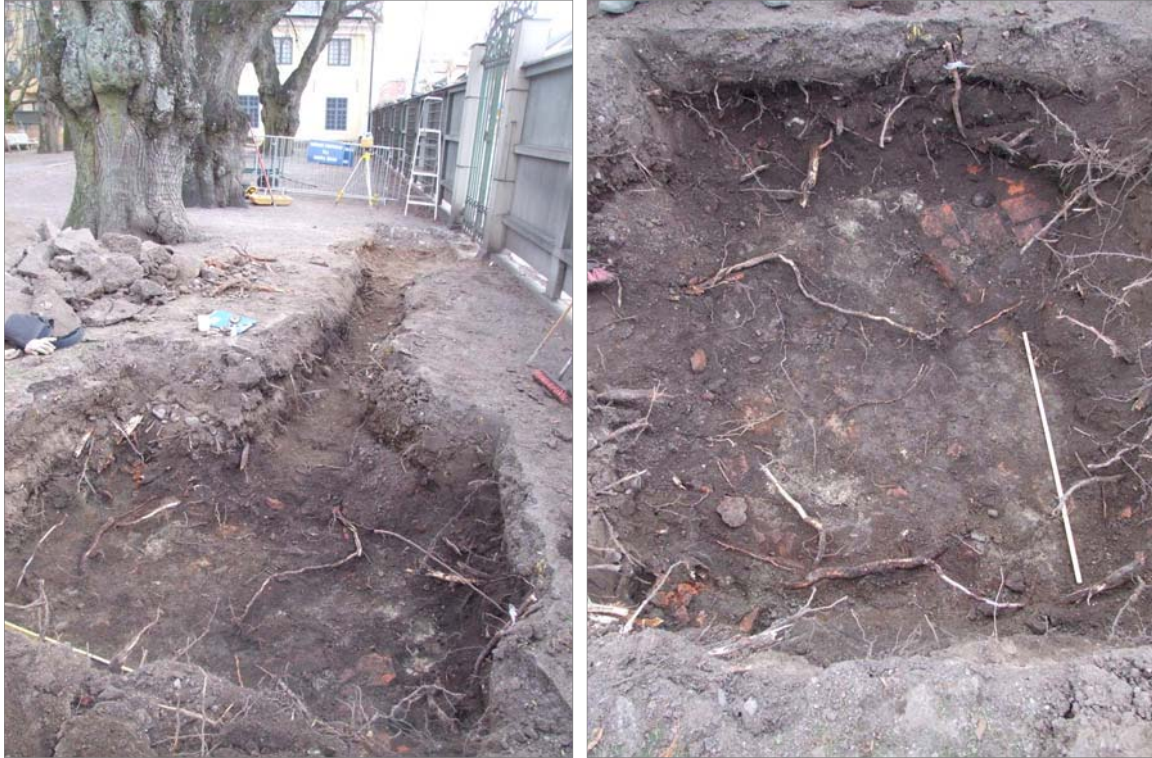
Figur 13 & 14. Av figur 13 t.v framgår schakt 2 och med stenkista 2 i förgrunden. Fotot är taget mot S. Figur 14 t.h. visar delar av raseringslagret samt tegelkonstruktionen i stenkistans hörn på ca 0,7 m under markytan. Foto mot V. Båda fotona tagna av Anna Ölund, Upplandsmuseet.

Ytan kring tegelkonstruktionen rensades av och ned ca 0,15-0,2 m till på denna nivå fanns ett lager omblandat kalkbruk i botten av stenkistan samt enstaka tegelstenar vid schaktkanten. Vid ett djup om 0,8-0,9 m under markytan påträffades ytterligare en rad med sten. Denna löpte i närmast N-S riktning och utgjordes av 0,3-0,4 m stora runda stenar. Stenkistan grävdes ned till ett djup om 1,05 m under markytan.

I stenkistan fanns lämningar efter tre konstruktioner, en övre stenrad i Ö-V riktning, en tegelkonstruktion samt en undre stenrad i N-S riktning. Möjligen är den undre stenraden och tegelkonstruktionen samtida och troligen utgjord de resterna efter en byggnad. Fynden som påträffades i raseringslagret har en generell datering till 1600-talets mitt, vilket också bekräftas av myntdateringen. Tegelkonstruktionen och den undre stenraden påträffades under denna nivå och kan således antas vara från tiden före mitten av 1600-talet. Möjligen utgör de påträffade lämningarna resterna efter den bebyggelse som fanns på platsen innan anläggandet av Olof Rudbecks botaniska trädgård. Myntdateringen stämmer sånär som på ett år överens med denna händelse som ska ha skett 1655.

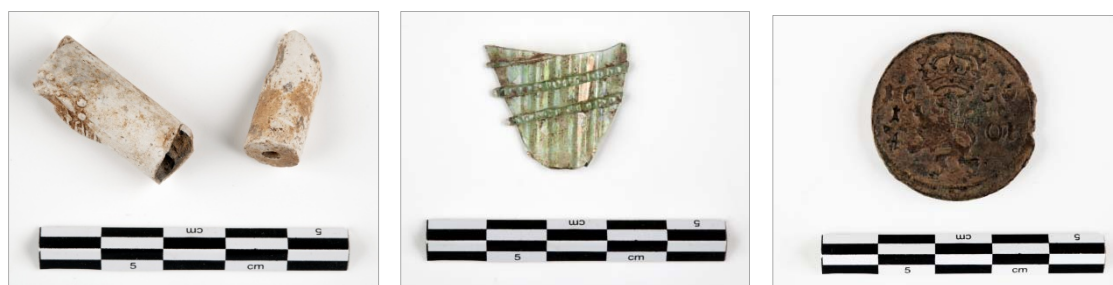
Figur 16. Kritpipa med blomdekor, F3.

Fyndmaterialet påträffades uteslutande i stenkista 2 i schakt 2, ca 0,65 m under markytan i ett raseringslager. Fynden utgjordes av ett flertal skärvor av yngre rödgods, en stengodsskärva av s.k Westerwaldkeramik, kritpipsfragment, en bit av ett passglas, ett fragment av en glasflaska, ett järnbelag samt ett mynt präglat 1656. Kritpipsfragmentet är enligt Arne Åkerhagen (kritpipsekspert, Tobaksmuseet) en del av en reliefpipa från perioden 1660-1690. Fyndmaterialet kan som helhet sannolikt föras till 1600-talets andra hälft.

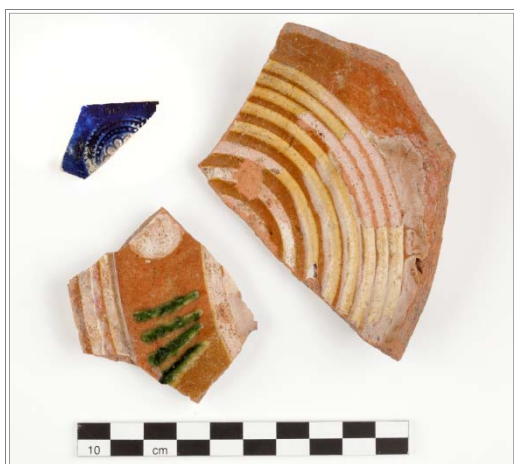
Figur 19. t.v. Keramikskärvor av yngre rödgods och stengods (Westerwald), F13, F9 och F8.
