# Arkeologi vid Värmlands nation i Uppsala

RAÄ 88:1  
Kv S:t Erik  
Uppsala stad  
Uppland

**Upplandsmuseets rapporter 2012:13**  
**ISSN 1654-8280**

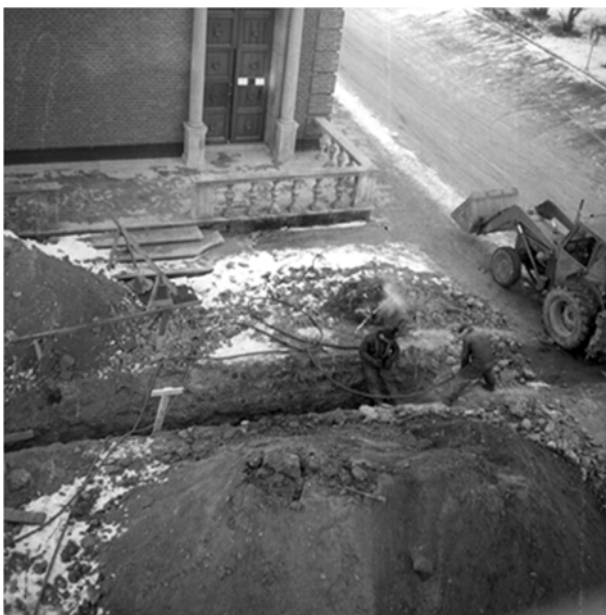
Figur 4, överst. Foto från dokumentationen av sakristian vid S:t Eriks kapell 1964. Fotografen okänd. Upplandsmuseets arkiv. Figur 5, nederst. Foto från dokumentationen av källaren utanför Värmlands nations entré 1965. Foto av Lars Gezelius, Upplandsmuseets arkiv.

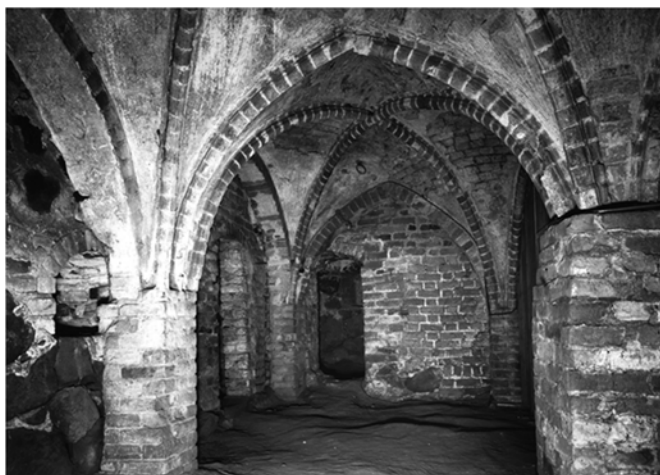
Figur 6. Foto av de medeltida kryssvalven i Värmlandskällaren från den byggnadshistoriska undersökningen 1956 inför restaurangens iordningställande. Fotograf okänd, ur Upplandsmuseets arkiv.

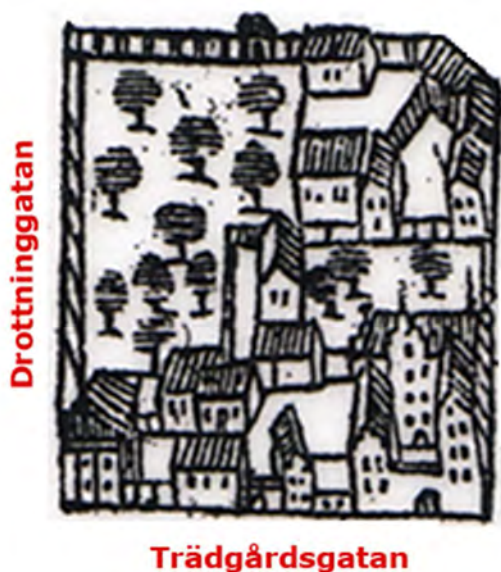
Figur 9. Detalj av en huskarta, tryckt 1697 i Atlas till Atlantican, som framställer den då samtida bebyggelsen i kvarteret S:t Erik ur fågelperspektiv. Huskartan är inte en exakt avbildning, men ger en god översiktlig bild av bebyggelsen vid tiden.

Nästa uppgift om bebyggelseutvecklingen kan hämtas från en huskarta i fågelperspektiv från 1679, även den ur Atlas till Atlantican. Som synes fanns då kvardröjande äldre strukturer inom tomterna, så som exempelvis den diagonalställda gården mot Trädgårdsgatan mitt i kvarteret (figur 9). Gårdens läge sammanfaller även med de tidigare nämnda tegelkällarna vid gamla Stadshotellet. Gatusträckningen är i stort sett den samma 1679 som idag och en stor del av kvarteret utgjordes av trädgårdsmark, troligen rester av den kungliga trädgården. Som synes finns ingen bebyggelse på platsen för källaren i det Söderbomska huset och någon överbyggnad har sannolikt inte funnits före 1760-tal då den nuvarande byggnaden uppfördes (figur 7).

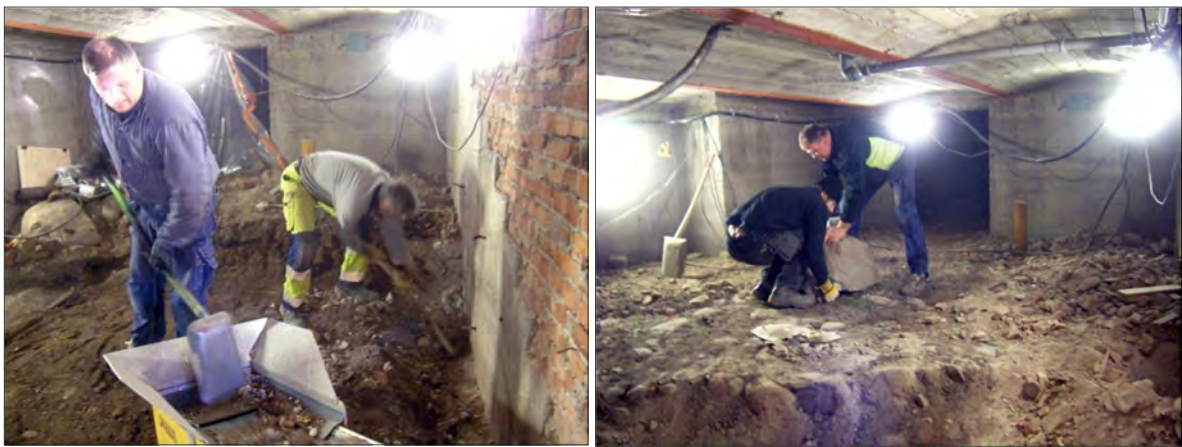
Figur 10-11. Det invändiga arbetet var till en början påfrestande på grund av den begränsade takhöjden. Vid utschaktningen av kulturlagren kom ett transportband väl till nytta för utforsling av de genomgångna massorna och för ut- och bortforsling av massorna svarade personal från Svista Gräv AB. Foto: Joakim Kjellberg, Upplandsmuseet.

Den särskilda undersökningen genomfördes manuellt och parallellt med utschaktningen. För utschaktningen hade Svista Gräv AB kontrakterats av Värmlands nation och personal härifrån fanns kontinuerligt på plats under undersökningen. Arbetet skedde för hand och för bortforsling av massorna användes ett transportband. Samtliga massor lösgjordes och genomgrävdes av arkeolog på plats innan bortforsling gjordes av beställarens underentreprenörer. Arbetet var inledningsvis mycket krävande på grund av den begränsad takhöjd och bristande belysning. Därtill dammade de torra jordmassorna betydligt varför de kontinuerligt behövde vattenbegjutas. Situationen förbättrades gradvis allt eftersom utschaktningarna fortskred.

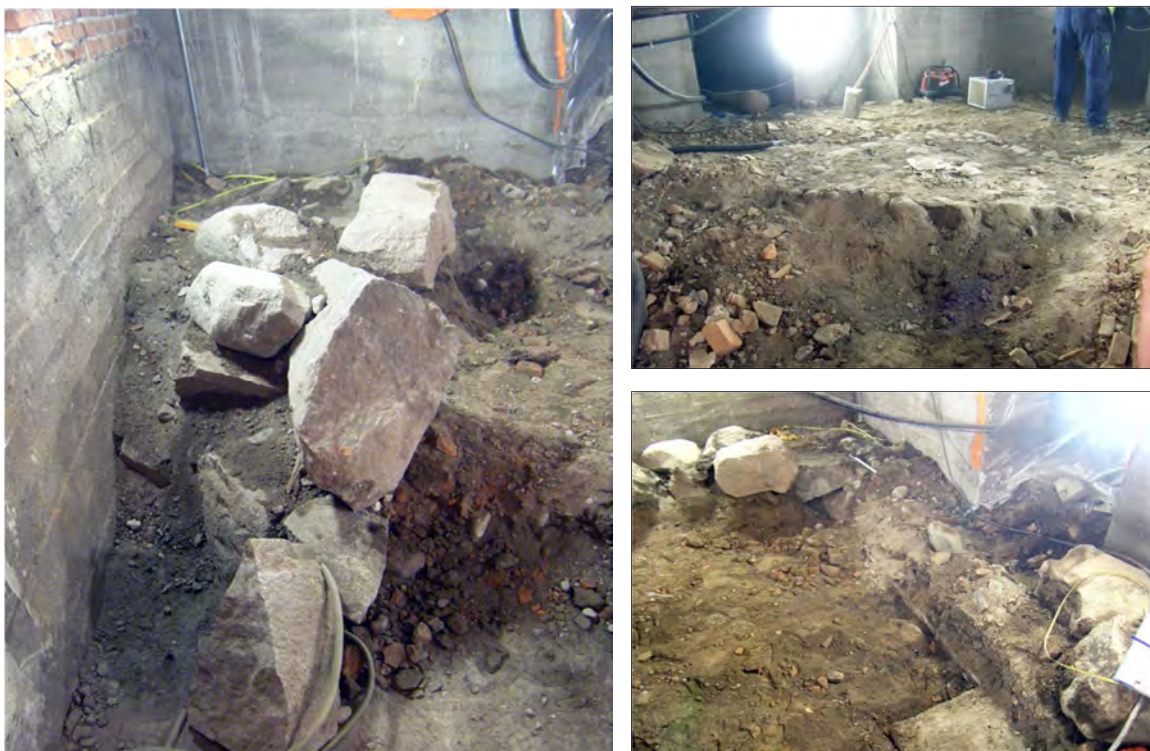
Figur 15, ovan t. v. De skarpkantade stenarna i stensamlingen A1. Foto från nordöst. Joakim Kjellberg, Upplandsmuseet.

Figur 16, ovan t.h. Den stenlagda gårdsplanen A2. Foto från nordöst. Joakim Kjellberg, Upplandsmuseet.

Figur 17, nedan t. h. Utskjutande betongsula till den västra väggen som fortsatte in under stenarna i A1. Foto från öster. Joakim Kjellberg, Upplandsmuseet.

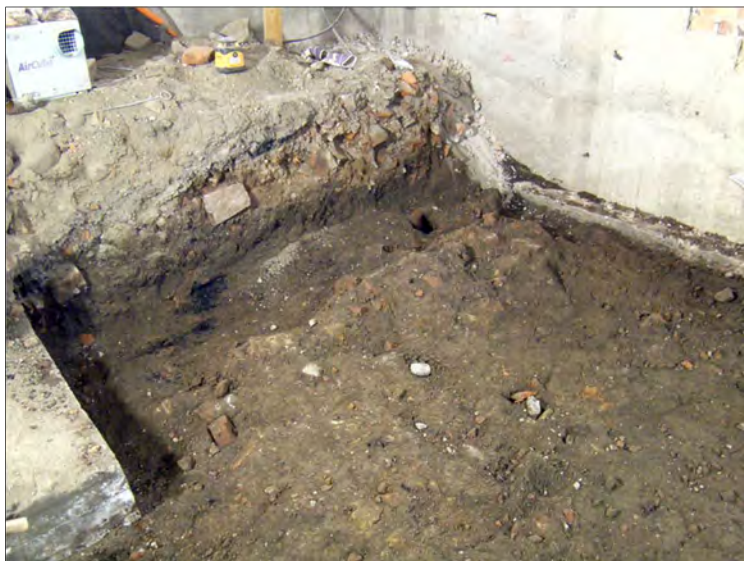
Figur 19. A3 i nivå 3 fotograferad mot norr. I bakgrunden de kvarlämnade kulturlager som dokumenterades i sektion 1. Foto från söder. Joakim Kjellberg, Upplandsmuseet.

Under det undre raseringslagret (Lager 8 i sektion A och nivå 2) påträffades en kompakt sandblandad lerbank (A3) med rikligt av gråsten och större tegelstycken. Vallen löpte i SV- NÖ riktning och tolkades som rester efter ett äldre hus. I anslutning till och delvis ovan A3 fanns ett rödbrunt sandigt lager, L2, som tolkades som ett raseringslager från samma byggnad. Lagret innehöll rikligt av kol, träflis och tegelkross. Nordväst om A3 fanns ett kompakt lerigt sandlager, L3, med inslag av kol och tegelkross som tolkades som ett golvlager (Lager 4 i sektion A). Troligen utgjorde A3 och de därtill hörande L3 och L2 resterna efter ett hus som förstörts eller åtminstone skadats i stadsbranden 1702. Utanför L2 fanns på denna nivå ett heltäckande brand- och raseringslager med rikligt av tegelkross och kol (L1 i figur 18). Lagret är det samma som det dokumenterade rivnings-lagret L8 i sektion A och tillhör nivå 2. Någon markyta till bebyggelsen kunde inte urskiljas vid undersökningen.

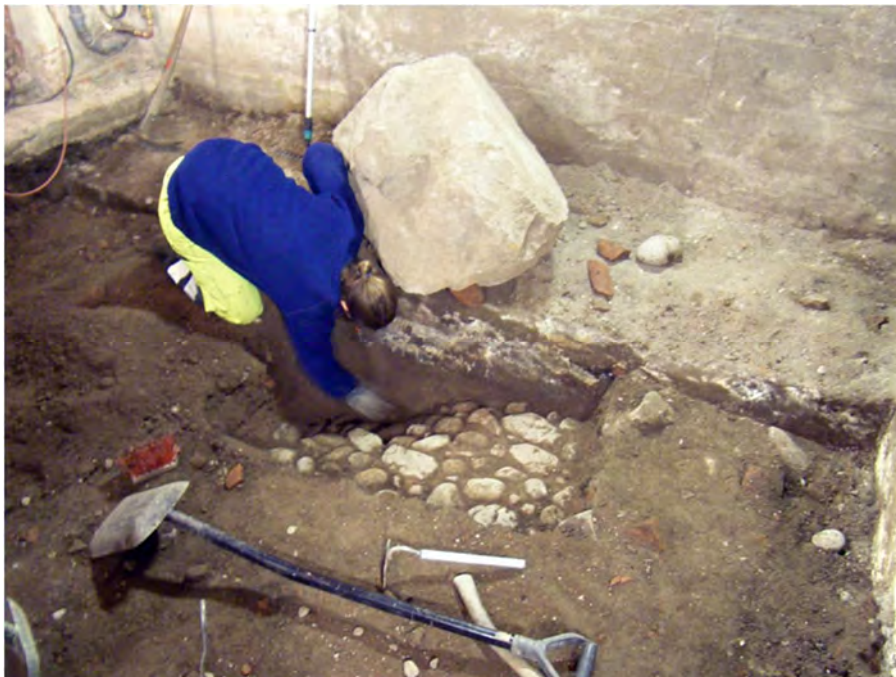
Figur 22. Linda Qviström gräver provruta. Del av stenläggningen A4 framrensad. Provrutan utnyttjades efter dokumentationen för att bli av med den stora stenen som på bilden vilar på betongsulan. Foto från väster. Joakim Kjellberg, Upplandsmuseet.

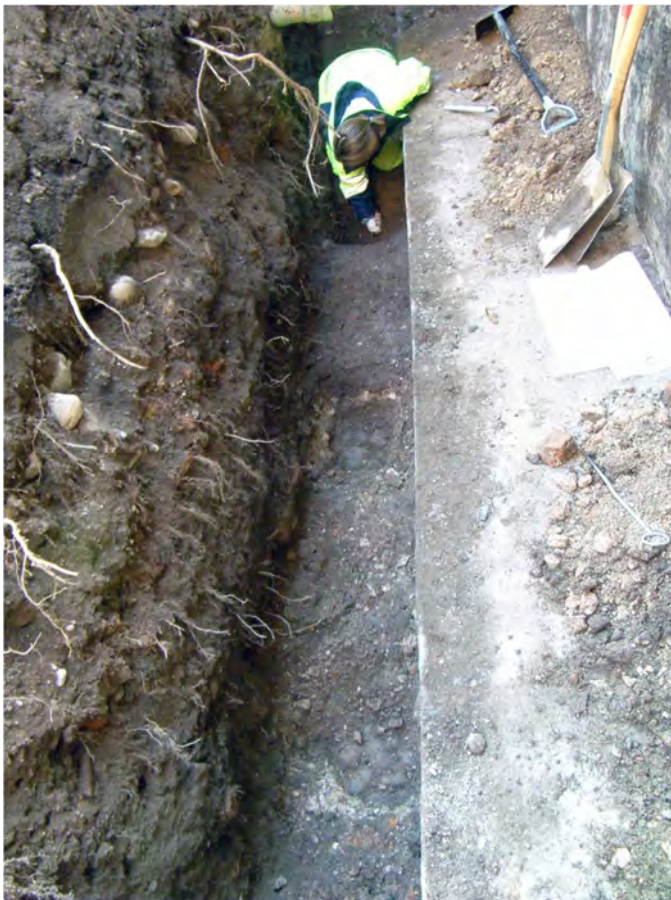
Figur 23. Linda Qviström eftersöker den undre stenläggningen i en av provrutorna. Foto mot sydöst av Joakim Kjellberg, Upplandsmuseet.

Två stenläggningar som båda tolkades som äldre gårdsplaner påträffades (1-5 och 15 i sektion C, figur 24). Den övre (15) tolkades som tillhörande bebyggelse före nationshusets uppförande under 1930-tal och den undre tolkades som tillhörande bebyggelse före den stora stadsbranden 1702 (1-5). Stenläggningarna hör sannolikt samman med de invändigt dokumenterade stenläggningarna A2 och A4. Den undre stenläggningen frilades inte helt på grund av den ursprungliga topografins sluttning. Två provgröpar grävdes i schaktets sydöstra del i vilka stenläggningen framkom efter 0,2–0,4 meter. Den undre stenläggningen överlagrades av ett kraftigt raseringslager, innehållande mycket rikligt av tegel och enstaka medeltida profiltegel. Lagret tolkades liksom vid tidigare undersökningar som tillkommet vid raseringen av S:t Eriks kapell vid omkring mitten av 1700-tal. Den undre stenläggningen genomgrävdes inte och bevarades i schaktets botten.

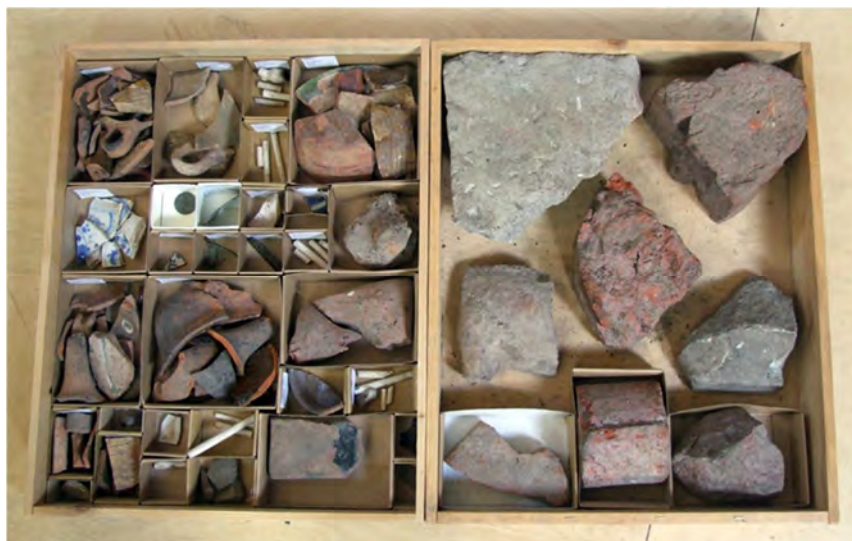
Figur 20. Det tillvaratagna fyndmaterialet från undersökningen efter registrering. Fynden förvaras i Upplandsmuseets föremålmagasin i Morgongåva.

Keramikmaterialet domineras av kärl i yngre rödgods men enstaka skärvor från fajanskärl förekommer. Den dominerande käriformen är fat och skålar med någon enstaka representant av trefotsgritor och krukor. En skärva av ett fajansfat har bemålats med vad som möjligen är ett årtal av vilket siffrorna "72" kan uttydas. Detta skulle rimligen utifrån färg och form kunna överensstämma med kärl från 1720-talet. Sammantaget ger keramikmaterialet utifrån former och dekorer en generell datering från omkring 1600-talets andra hälft till mitten av 1700-talet, vilket sammanfaller väl med det antagna rivandet av S:t Eriks kapell. De enstaka skärvor som tillvaratagits från nivå 3 och 4 förefaller något äldre och kan med sannolikhet dateras till 1600-talets senare del och perioden strax före stadsbranden 1702. Keramikmaterialet påträffades framförallt i rivningsmassorna och inslaget av stora skärvor och skärvor med passning är påfallande stort. Den låga fragmenteringsgraden visar att materialet avsiktligt deponerats tillsammans med rivningsmassorna varefter de övertäcks relativt omgående.

I materialet förekommer även ett antal kritpipsfragment med liknande datering som keramikmaterialet. Glasmaterial insamlades sparsamt och merparten gallrades efter registrering. Inga fynd av djurben tillvaratogs vid undersökningen. Ett mynt från 1878 påträffades i de övre marklagren och i anslutning till stenläggningen A2.
